**RELATÓRIO DE FISCALIZAÇÃO  
RF/CSB/026/2018  
(PCSB/CSB/0114/2018)**

**Assunto: Fiscalização do Sistema de Abastecimento  
de Água do Município de Santana do Acaraú**

**COORDENADORIA DE SANEAMENTO BÁSICO**

**Outubro/2018**

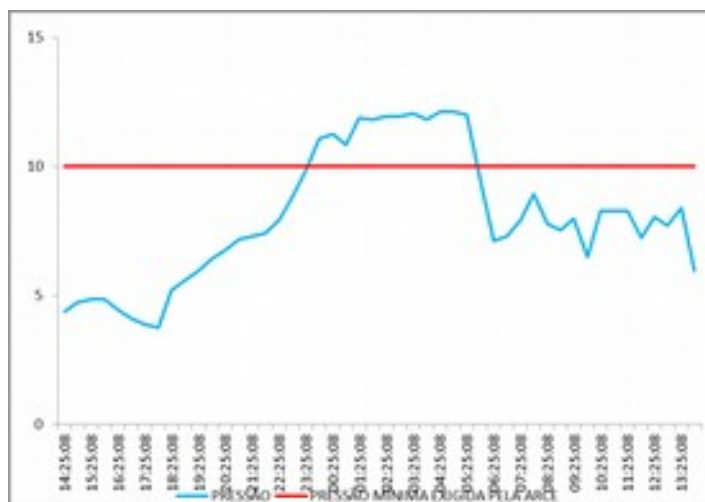
**Gráfico 1** - Monitoramento da pressão com a instalação às 14:25 horas do dia 15/08/2018 e retirada às 13:55 horas do dia 16/08/2018, do aparelho *datalogger*, no endereço Rua Francisco das Chagas Nascimento, 509.

- A ARCE realizou medições contínuas de pressão na rede de distribuição do SAA de Santana do Acaraú, com instalação do equipamento datalogger. Constatou-se pressão fora da faixa de 10 a 50 mca no seguinte endereço: Rua Francisco das Chagas Nascimento, 509 (Anexo II – item 17; Anexo IV – Gráfico 1; Foto 2);
- A ARCE realizou medições instantâneas de pressão em pontos devidamente espaçados na rede de distribuição do SAA de Santana do Acaraú, mais especificamente nos cavaletes de ligação. Constatou-se pressão fora da faixa de 10 a 50 mca no seguinte endereço: Rua Manoel Joaquim, FNS 174 (Anexo II – item 17; Anexo III – Quadro 1; Foto 1).

**Determinação D1** – A CAGECE deve fornecer água com pressão de acordo com os limites estabelecidos pela ARCE, visando corrigir as não conformidades descritas na constatação C1.

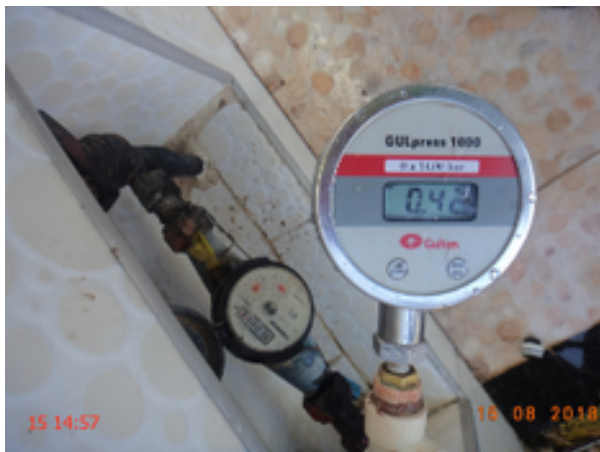
**Foto 1** – RDA: medição instantânea de pressão no endereço Rua Manoel Joaquim FNS 174.

**Não conformidade NC1** – Resolução ARCE nº 147/2010, anexo I item **01.05**: Pressão em desacordo com a legislação – Fornecer água com pressão em desacordo com os limites estabelecidos pela ARCE.

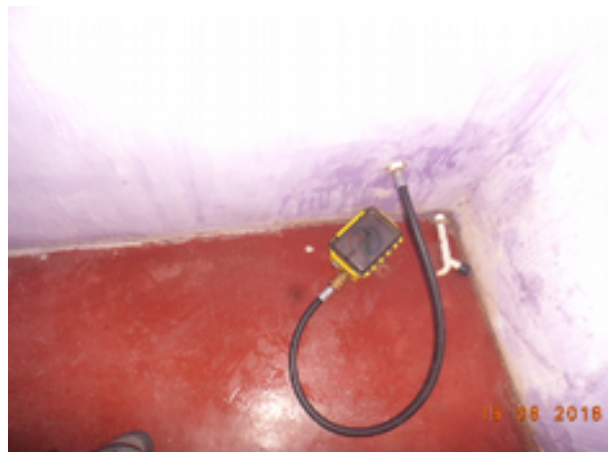
**Foto 2** – RDA: medição contínua de pressão no endereço Rua Francisco das Chagas Nascimento, 508.

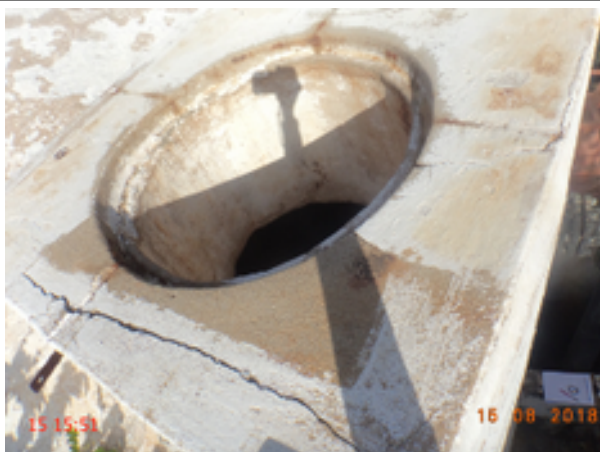
- O reservatório RAP-01 está sem tampa de inspeção (Anexo II – item 20; Foto 3);
- Não existe lâmpada instalada na área interna e externa da casa de abrigo do quadro de comando do poço PT-18 (Anexo II – item 3; Foto 4).

**Foto 3** – Reservatório: A laje do reservatório RAP-01 está sem tampa de inspeção.

**Determinação D2** – A CAGECE deve cumprir as normas técnicas e procedimentos estabelecidos para implantação de sistemas de abastecimento de água, visando corrigir as não conformidades descritas na constatação C2.

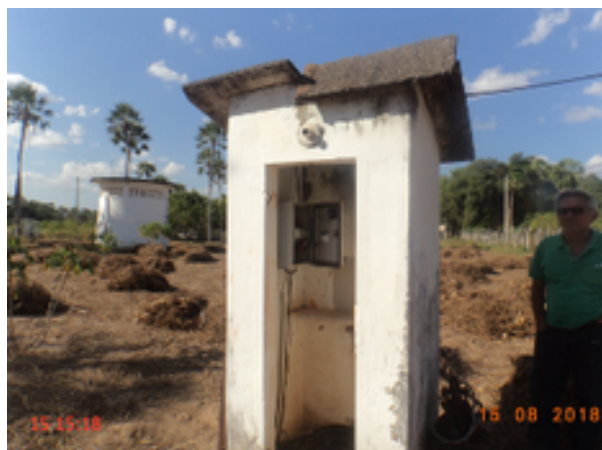
**Foto 4** – Captação: A casa de abrigo do poço PT-18 está com a pintura deteriorada, sem iluminação e sem porta instalada.

- Não existe iluminação nas elevatórias de água EEAT-01 e EELF-01 (Anexo – item 13; Foto 12);
- As casas de abrigo dos quadros de comando dos poços PT-17 e PT-18, estão com a pintura deteriorada (Anexo II – item 1; Fotos 4 e 13);

- A porta da casa de abrigo do quadro de comando do poço PT-18 não está fixada (Anexo II – item 1; Foto 4);
- Existe vazamento na curva do poço PT-19 (Anexo II – item 5; Foto 14);

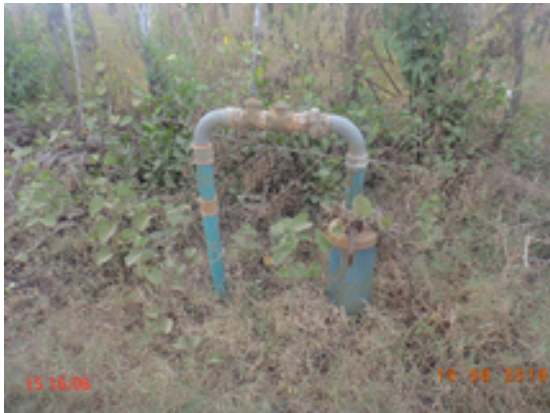
- Não existe laje de proteção nos poços PT-16 e PT-19 (Anexo II – item 4; Fotos 5 e 6);
- Não existe identificação do poço PT-16 (Anexo II – item 2; Foto 7);
- A tela de proteção na tubulação de ventilação do reservatório RAP-01 está rasgada (Anexo II – item 18; Foto 8);
- As elevatórias de água EEAT-01 e EELF-01 estão com a pintura deteriorada (Anexo II – item 14; Foto 9);

**Foto 5** – Captação: Não existe laje de proteção no poço PT-16.

**Determinação D3** – A CAGECE deve realizar a operação e manutenção adequada das unidades integrantes dos sistemas de abastecimento de água e de esgotamento sanitário, visando corrigir as não conformidades descritas na constatação C3.

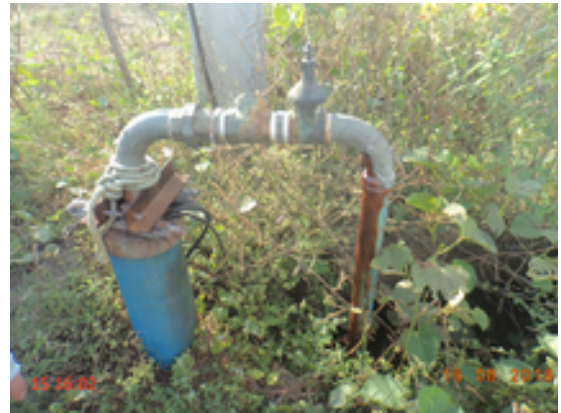
**Foto 6** – Captação: Não existe laje de proteção no poço PT-19 .

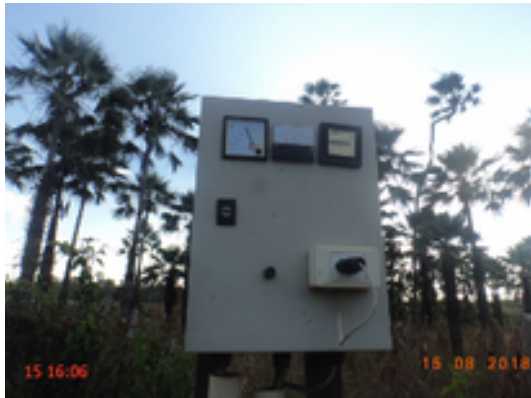
**Foto 7** – Captação: Não existe casa de abrigo para o quadro de comando do poço PT-16, nem postes de iluminação no local.

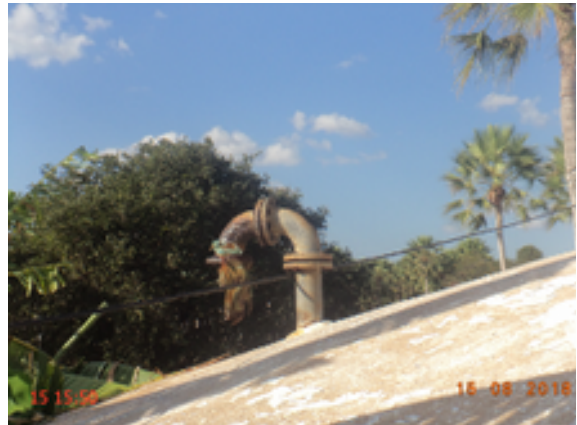
**Foto 8** – Reservatório: O reservatório RAP 01 está com a tela de proteção da tubulação de ventilação rasgada.

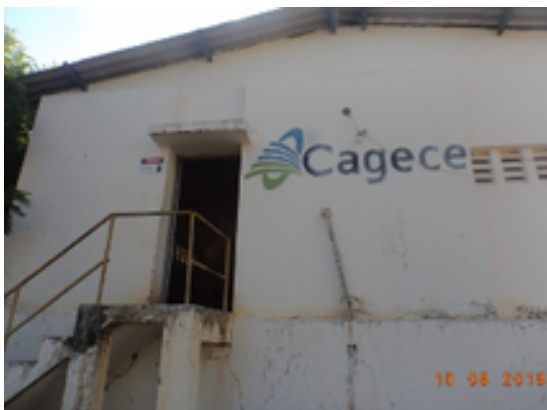
**Foto 9** – Elevatórias: A casa de abrigo das elevatórias EEAT-01 e EELF-01 estão com a pintura deteriorada.

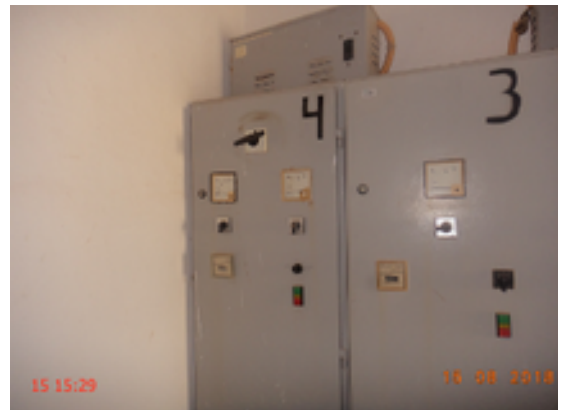
- O quadro de comando 4 da elevatória de água EELF-01 está com defeito na botoeira (Anexo II – item 14; Foto 10);
- O extintor de incêndio do escritório e almoxarifado da CAGECE está com a recarga vencida (Anexo II – item 6; Foto 11);

**Foto 10** – Elevatória: O quadro de comando 4 da elevatória EELF -01 está com defeito na botoeira.

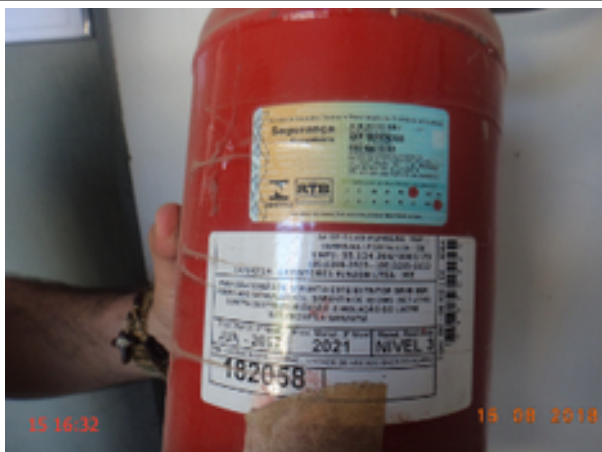
**Foto 11** – Comercial: O extintor de incêndio do escritório e almoxarifado da CAGECE está com a recarga vencida.

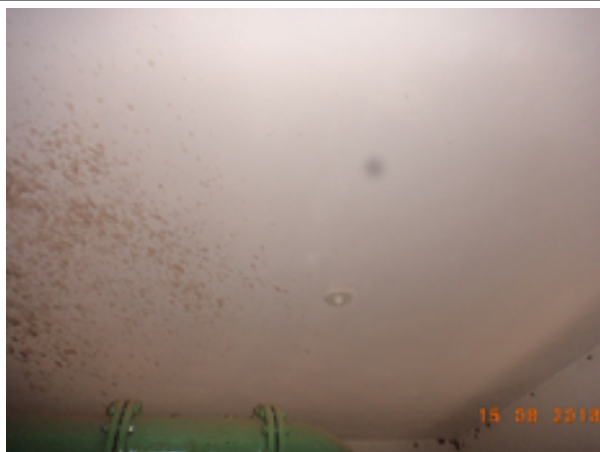
**Foto 12** – Elevatória: Não existe iluminação nas elevatórias EEAT-01 e EELF-01.

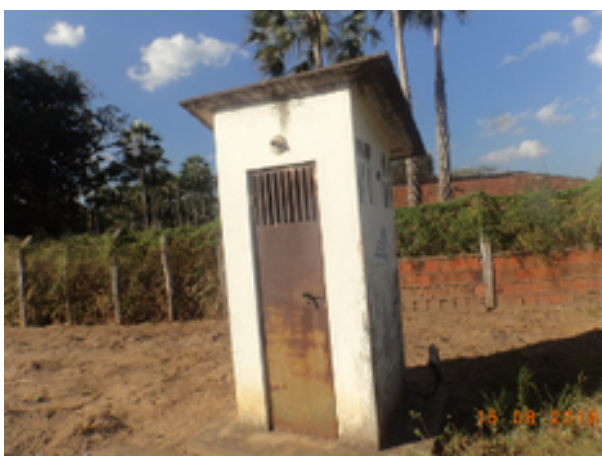
**Foto 13** – Captação: A casa de abrigo do poço PT-17 está com a pintura deteriorada.

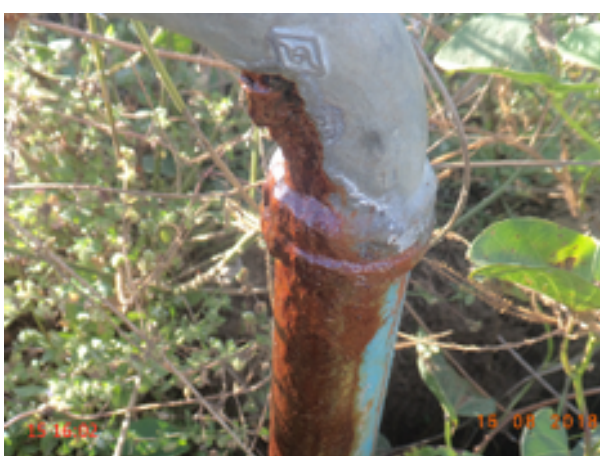
**Foto 14** – Captação: Existe um vazamento na curva do poço PT-19.

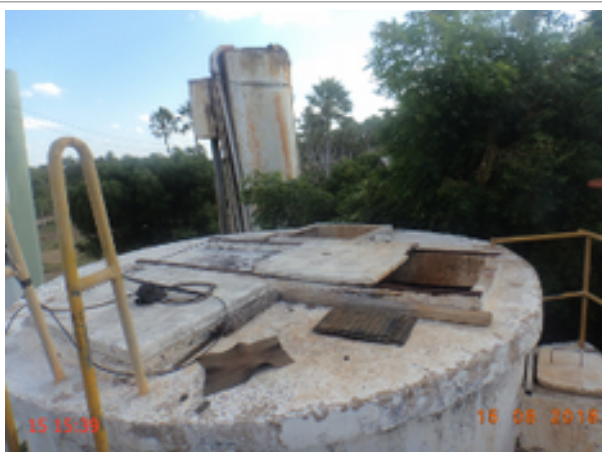
- No dia da inspeção, os filtros F-01 e F-02 estavam com as tampas de inspeção abertas (Anexo II – item 10; Fotos 15 e 16);
- As identificações dos filtros F-01, F-02 e F-03 estão com pouca visibilidade (Anexo II – item 9; Fotos 17,18 e 19);

**Foto 15** – Filtração: O filtro F-01 está com a tampa de inspeção aberta.

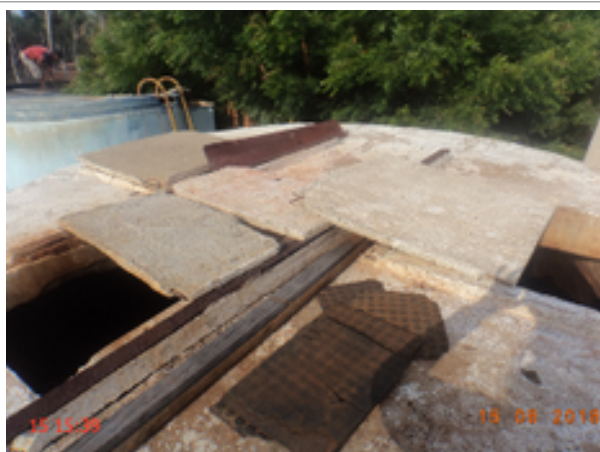
**Foto 16** – Filtração: O filtro F-02 está com a tampa de inspeção aberta.

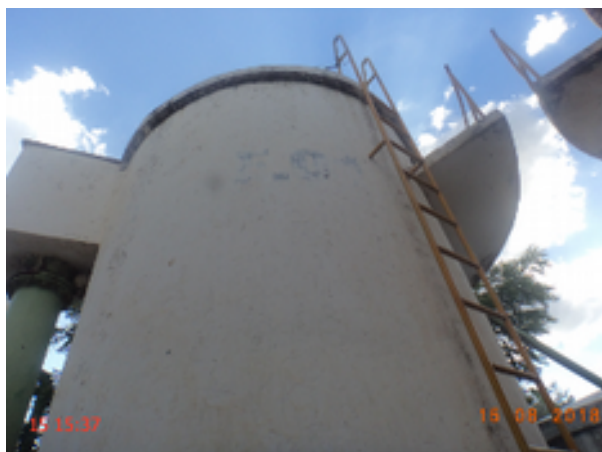
- O filtro F-03 apresenta problemas operacionais (Anexo II – item 9);
- Os filtros F-01 e F-02 estão com pintura deteriorada (Anexo II – item 9; Fotos 17 e 18);

**Foto 17** – Filtração: O filtro F-01 está com a pintura deteriorada e com a identificação pouco visível.

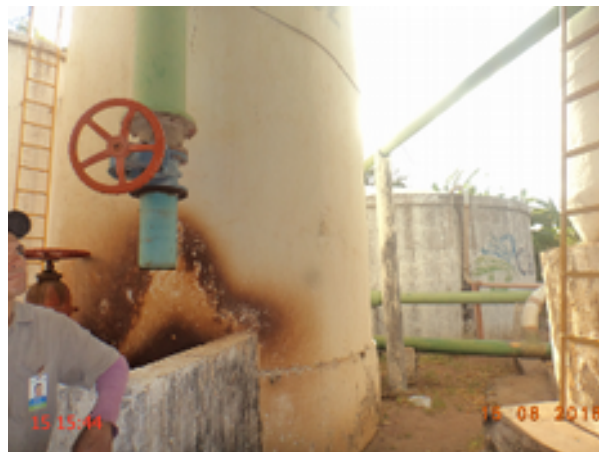
**Foto 18** – Filtração: O filtro F-02 está com a pintura deteriorada e com a identificação pouco visível.

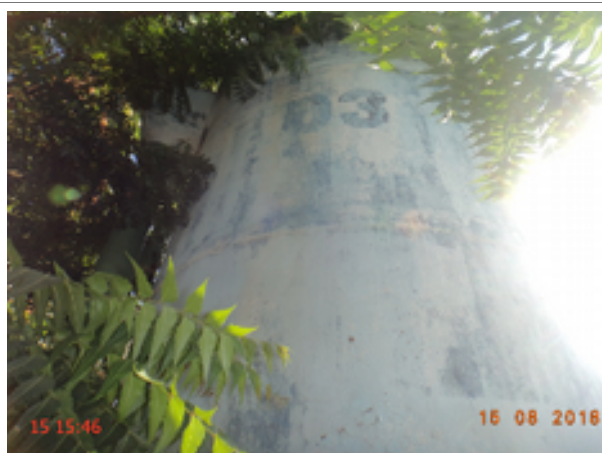
**Foto 19** – Filtração: O filtro F-03 está com a pintura deteriorada e com a identificação pouco visível.

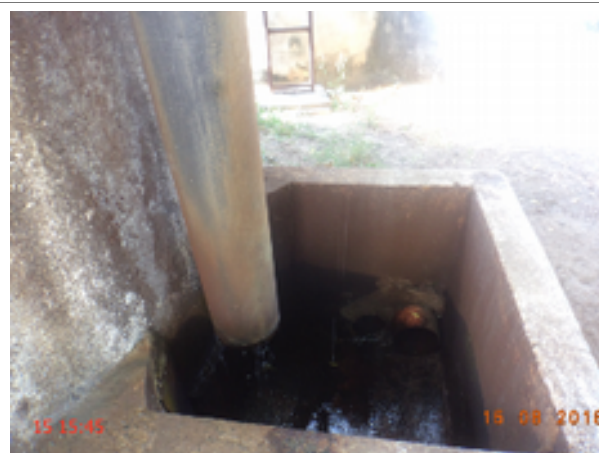
- Ocorre vazamento no registro do filtro F-03 (Anexo II – item 11; Foto 20);
- Ocorre vazamento na conexão entre os filtros F-03 e F-04 (Anexo II – item 11; Foto 24);

**Foto 20** – Filtração: Ocorre vazamento no registro do Filtro F-03.

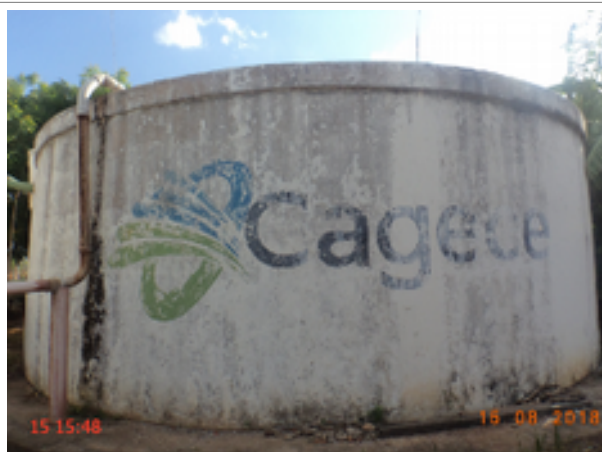
- \*Os reservatórios RAP-01 e REL-01 estão com a pintura deteriorada (Anexo II – item 21; Fotos 21 e 22);
- Há armaduras expostas e rachaduras no reservatório REL-01 (Anexo II – item 21; Foto 23);

**Foto 21** – Reservatório: O reservatório RAP 01 está com a pintura deteriorada.

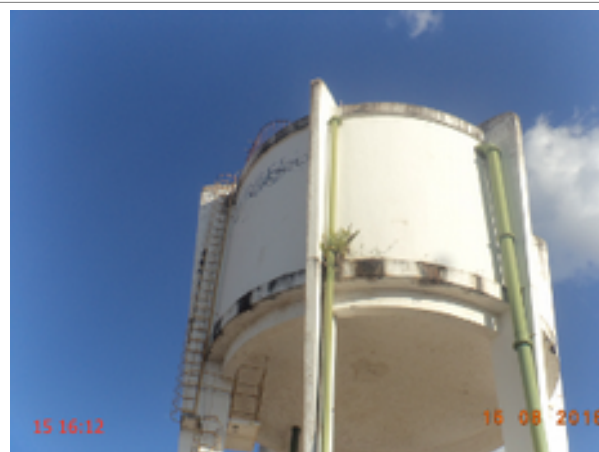
**Foto 22** – Reservatório: O reservatório REL-01 está com a pintura deteriorada.

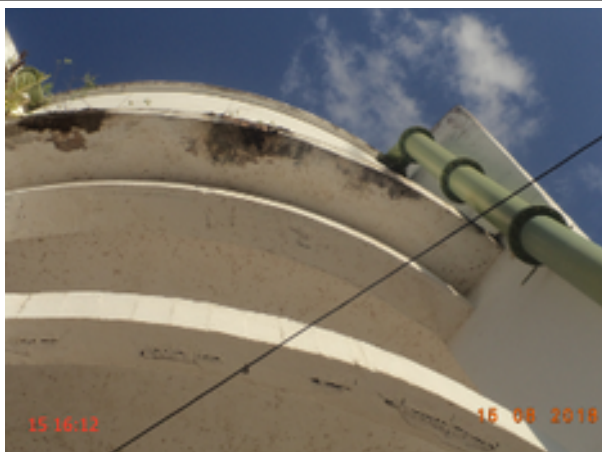
- O extintor de incêndio das elevatórias de água EEAT-01 e EELF-01, bem como da casa de química está com a recarga vencida (Anexo II – item 15; Foto 26);
- O reservatório REL-01 apresenta sinais de infiltração (Anexo II – item 23; Foto 23).

**Foto 23** – Reservatório: O reservatório REL-01 está com a pintura deteriorada e apresenta sinais de infiltração e armadura exposta.

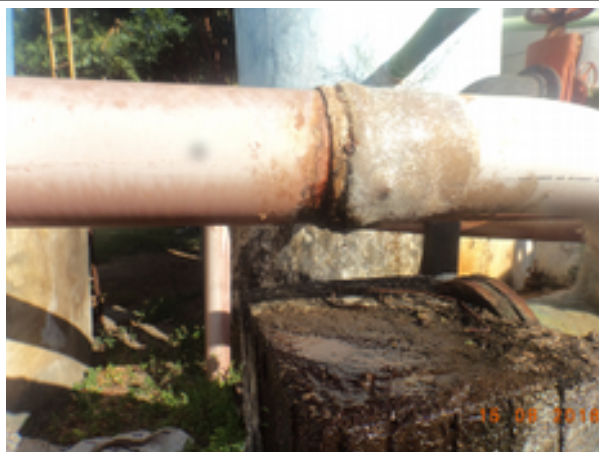
**Foto 24** – Filtração: Ocorre vazamento na conexão entre os filtros F-03 e F-04.

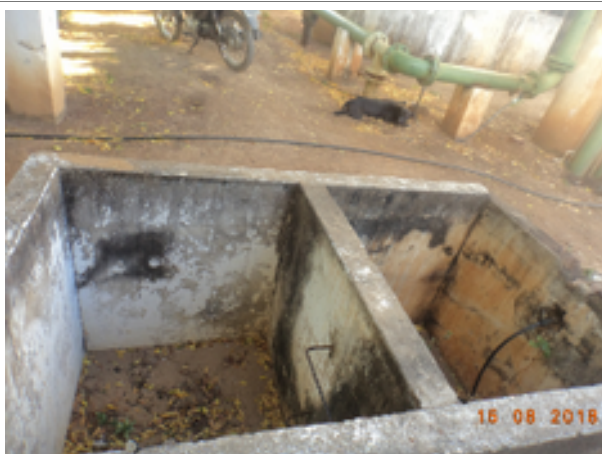
- Na área da ETA há caixas de inspeção/passagem sem tampa ou grade de proteção (Anexo II – item 12; Foto 25);
- A última limpeza e desinfecção dos reservatórios RAP-01 e REL-01 foi realizada em 13/09/2016, portanto há mais de 06 meses (Anexo II – item 22);

**Foto 25** – ETA: Existem caixas de passagem sem tampa ou grade de proteção na área da ETA .

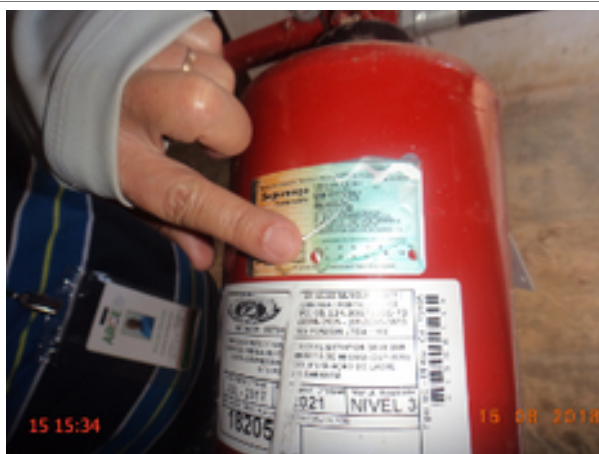
**Foto 26** – Elevatórias: O extintor de incêndio das elevatórias EEAT-01 e EELF-01 e casa de química está com a recarga vencida.

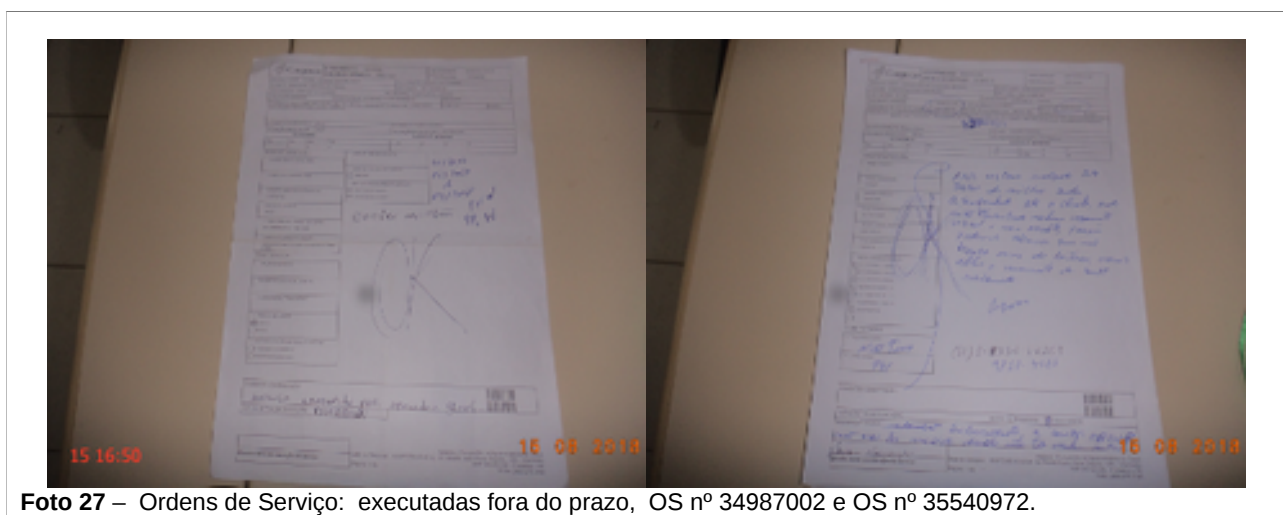
- Foi solicitado para verificação uma amostra de vinte Ordens de Serviço aleatoriamente, constatou-se que em 2 (duas) o serviço foi executado fora do prazo, a saber OS nº 34987002 e OS nº 35540972 (Anexo II – item 8; Foto 27).

Foto 27 – Ordens de Serviço: executadas fora do prazo, OS nº 34987002 e OS nº 35540972.

**Determinação D4** – A CAGECE deve cumprir os prazos estabelecidos para execução dos serviços, não estipular prazos ou a fixação de seu termo inicial ao seu exclusivo critério, visando corrigir a não conformidade descrita na constatação C4.

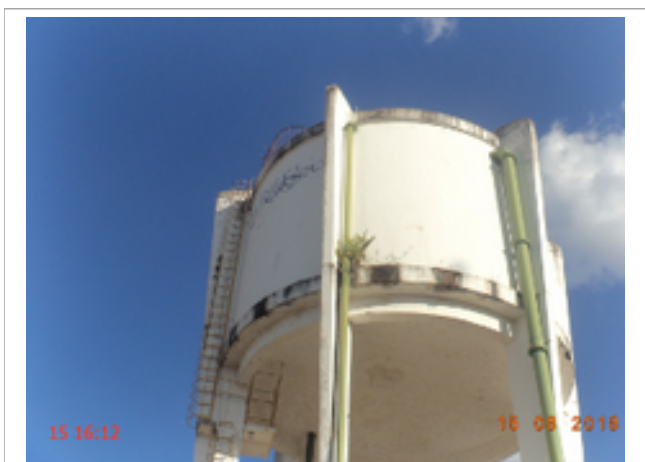
- O guarda-corpo não cobre toda a área de cobertura do reservatório REL-01 (Anexo II – item 19; Foto 28).

**Foto 28** – Reservatório: REL-01 o guarda-corpo não cobre toda a área do reservatório.

**R 1** - A CAGECE procure instalar o guarda-corpo em toda a laje de cobertura do REL-01.
