**RELATÓRIO DE FISCALIZAÇÃO**  
**RF/CSB/026/2023**  
**(NUP: 13012.000960/2023-87) - (PCSB/CSB/022/2023)**

**Assunto:** Fiscalização dos Sistemas de Abastecimento de Água e de Esgotamento Sanitário do Município de Maranguape

**COORDENADORIA DE SANEAMENTO BÁSICO**

**Fortaleza – CE**  
**Dezembro/2023**

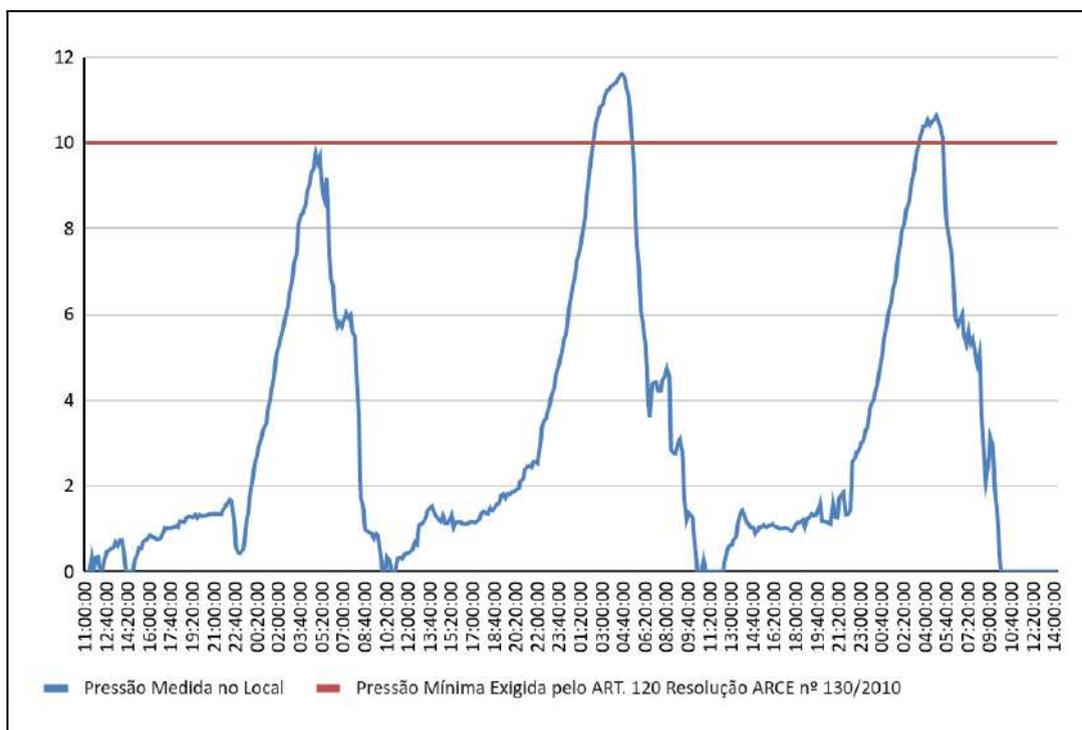
**Figura 5** - Monitoramento da pressão na rede de distribuição do SAA da Sede de Maranguape, de 18/09/2023 a 21/09/2023, no endereço Rua Monsenhor Salazar, 1073, Santos Dumont (UC nº 0036379689).

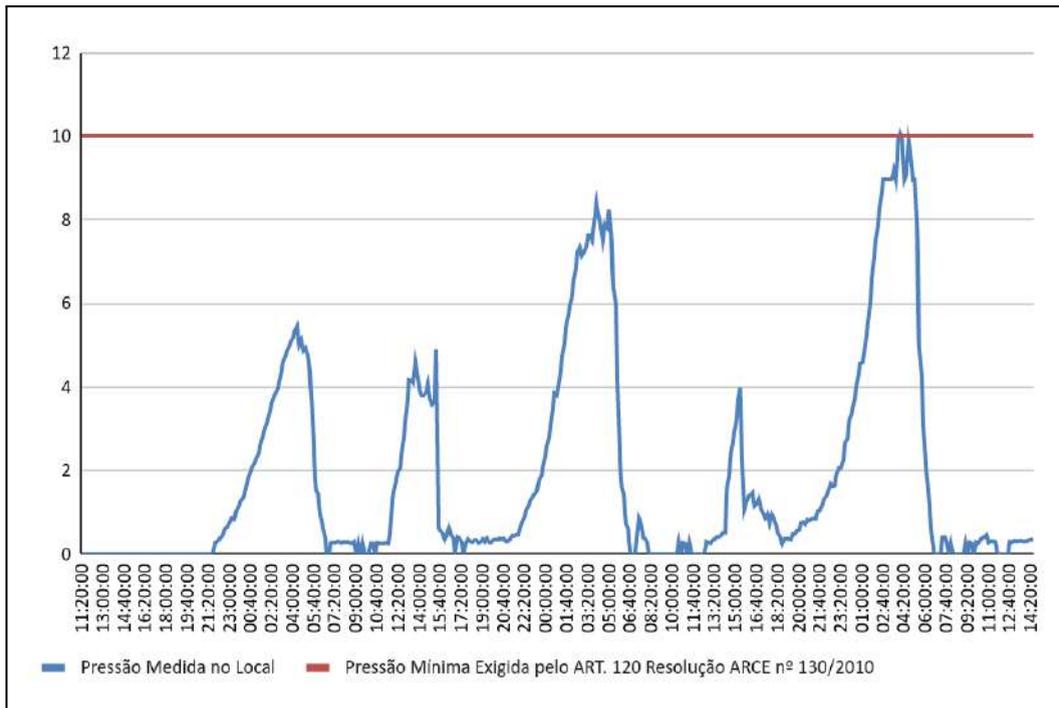
**Figura 6** - Monitoramento da pressão na rede de distribuição do SAA da Sede de Maranguape, de 18/09/2023 a 21/09/2023, no endereço Rua Manuelito Travassos, 228 (EPZ).

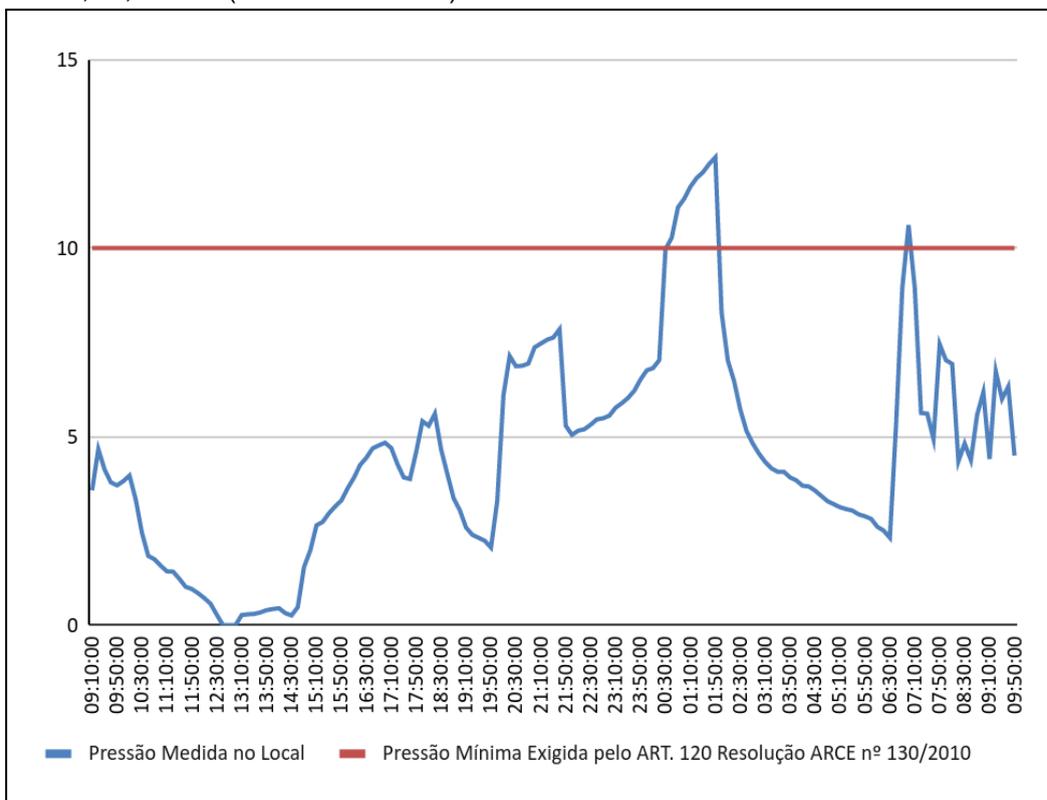
**Figura 7** - Monitoramento da pressão na rede de distribuição do SAA da Localidade de Amanari, de 14/09/2023 a 15/09/2023, no endereço Rua Rua Patrícia da Paixão, 11, Centro (UC nº 072900725). AMANARI

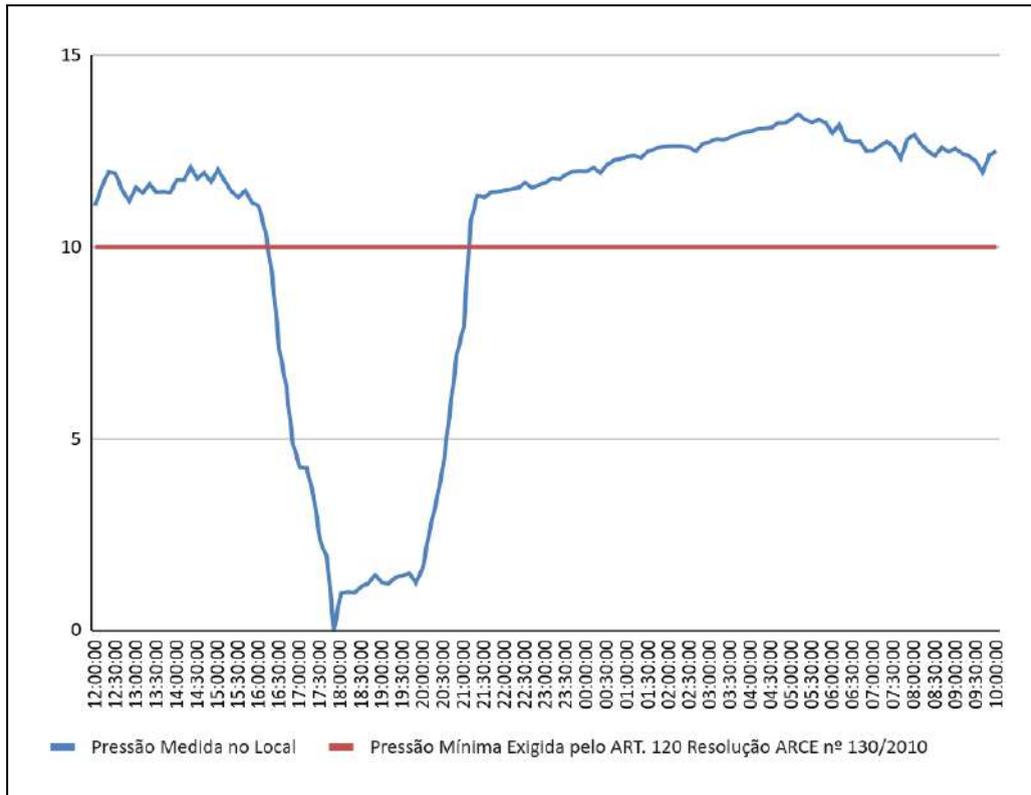
**Figura 8** - Monitoramento da pressão na rede de distribuição do SAA da Localidade de Itapebussu, de 14/09/2023 a 15/09/2023, no endereço Rua Ribamar Cavalcante, Centro, (UC nº 067926690).

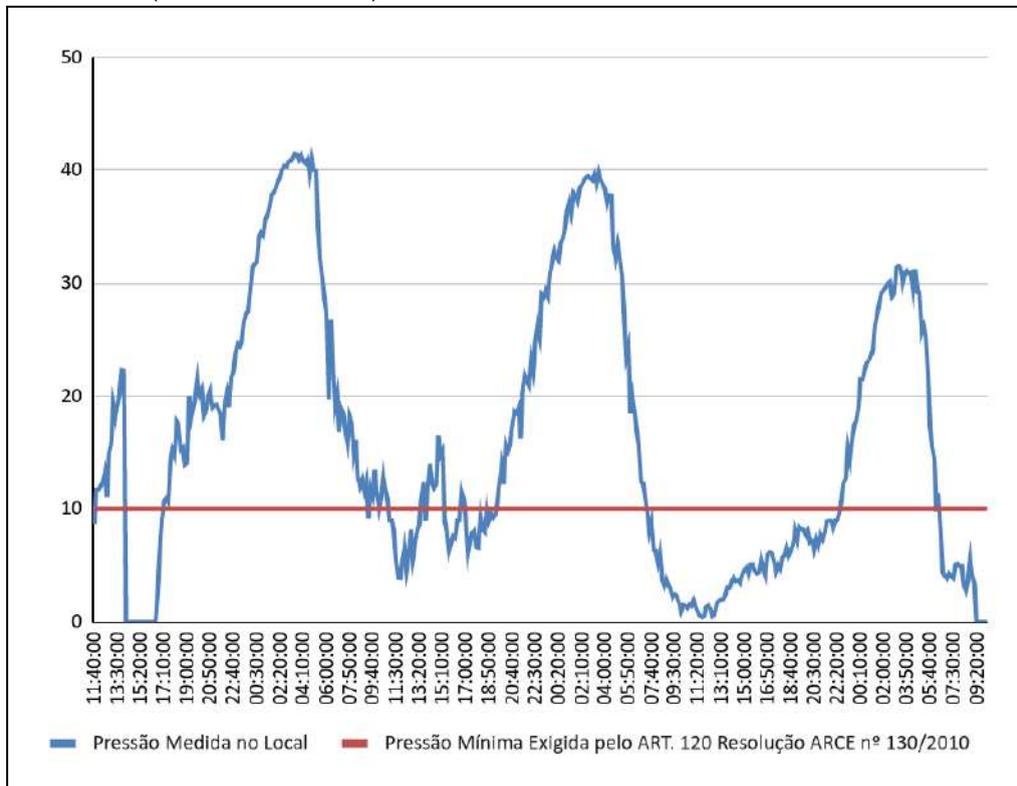
**Figura 9** - Monitoramento da pressão na rede de distribuição do SAA da Localidade de Sapupara, de 15/09/2023 a 18/09/2023, no endereço Rua Paulo Cirino, 2, 1, Centro (UC nº 078296463).

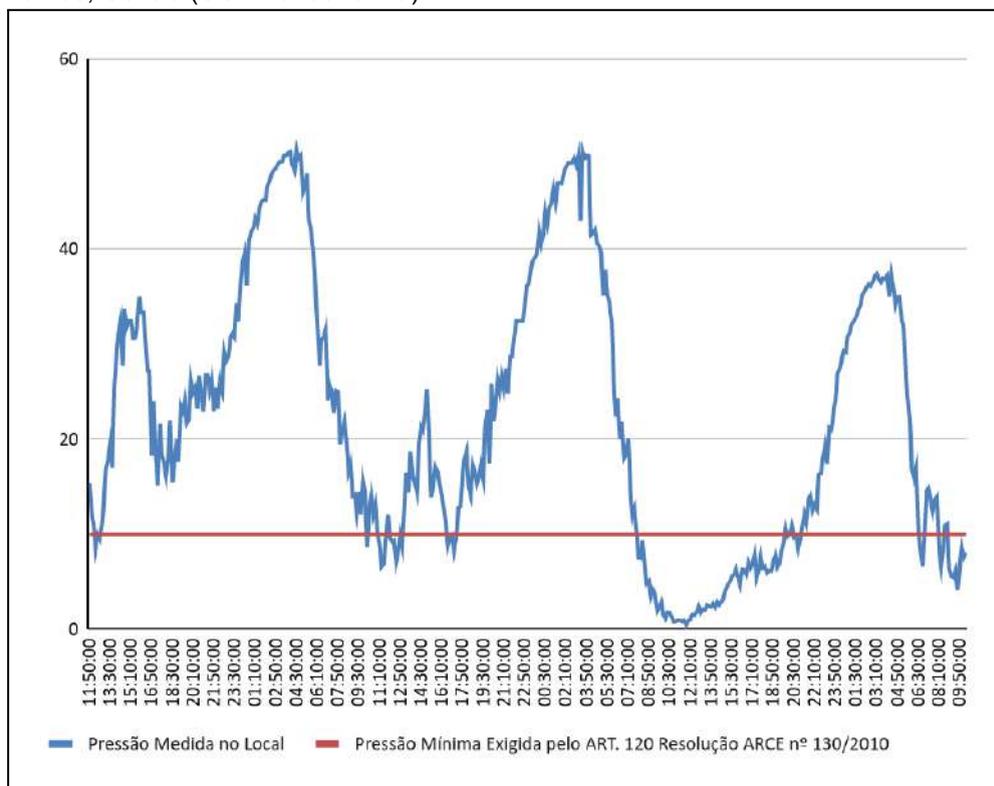
**Figura 10** - Monitoramento da pressão na rede de distribuição do SAA da Localidade de Sapupara, de 15/09/2023 a 18/09/2023, no endereço Rua Rosalvo Ramos, Centro (UC nº 078315719).

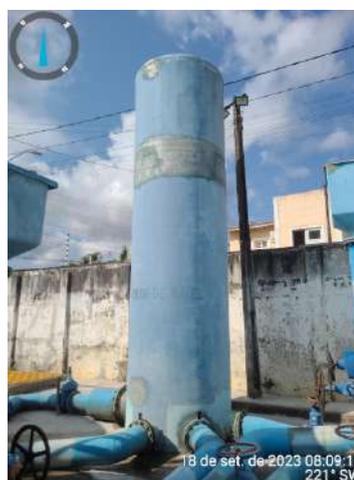
**Foto 3** - ETA (Sede): registros sem tampa/grade.

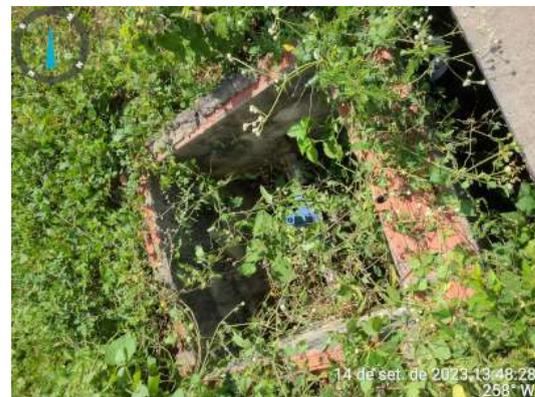
**Foto 15** - RAP-03 (Itapebussu): ausência de delimitação da área.

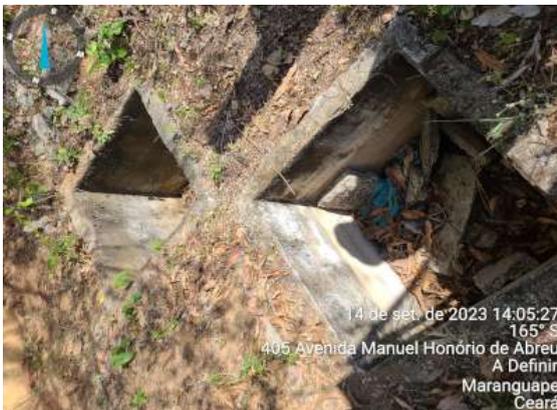
**Foto 16** - REL-06 (Sapupara): caixa de proteção de registro sem tampa/grade.

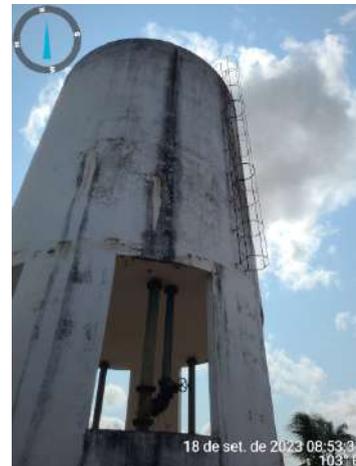
**Foto 24** - REL-02 (Sede): identificação inadequada, pintura deteriorada, escada corroída e a estrutura com aço aparente.

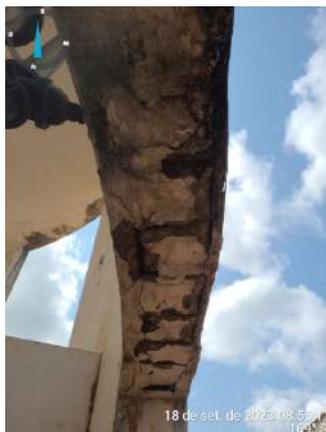
**Foto 25** - REL-02 (Sede): identificação inadequada, pintura deteriorada, escada corroída e a estrutura com aço aparente.

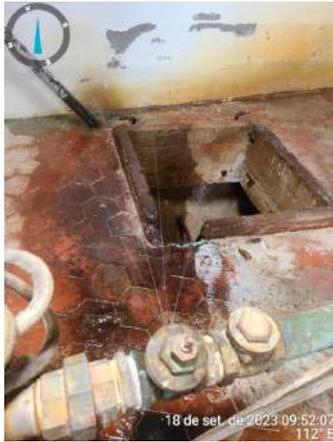
**Foto 27** - PA-01 (Sede): pintura deteriorada, instalações elétricas inadequadas e vazamento no registro da bomba.

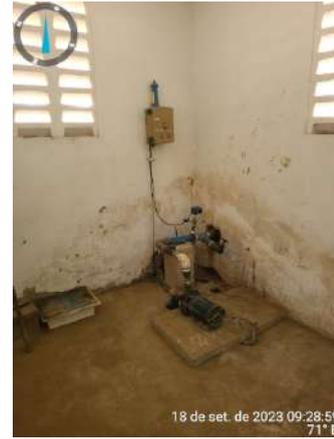
**Foto 28** - PA-01 (Sede): pintura deteriorada, instalações elétricas inadequadas e vazamento no registro da bomba.

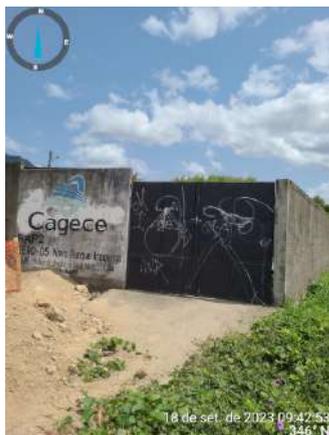
**Foto 31** - RAP-02 (Sede): instalações elétricas inadequadas.

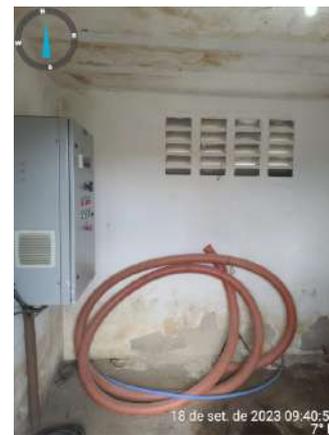
**Foto 32** - EERD-05 (Sede): pintura da fachada, reboco, pintura externa e interna deterioradas, bomba com vazamento e ausência de iluminação externa

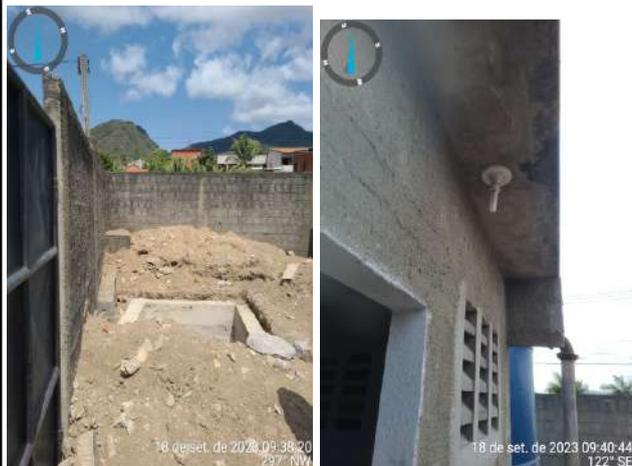
**Foto 33** - EERD-05 (Sede): pintura da fachada, reboco, pintura externa e interna deterioradas, bomba com vazamento e ausência de iluminação externa.

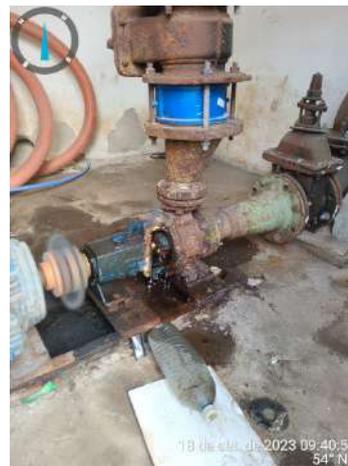
**Foto 34** - EERD-05 (Sede): pintura da fachada, reboco, pintura externa e interna deterioradas, bomba com vazamento e ausência de iluminação externa.

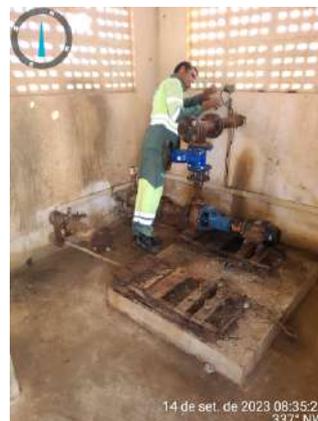
- Booster Vassouras (EERD-01): cerca avariada, manutenção e conservação do conjunto motobomba inadequada, caixa de registro danificada, banheiro inutilizado, telhado danificado e pintura deteriorada (**Fotos 36 a 40**);
- REL-01 (ETA): apresenta problemas na estrutura, escadas corroídas, pintura desgastada, registros dos reservatórios em péssimo estado de conservação, caixas de registro/medição sem tampas(**Fotos 41 a 43**);
- RAP-01 (ETA): apresenta problemas na estrutura, escadas corroídas, pintura desgastada, instalações elétricas inadequadas e presença de vazamento (**Fotos 44 e 45**);
- F-02 (ETA): escada sem estabilidade (**Foto 46**);
- EEAT-01 (ETA): base das bombas inadequadas, banheiro deteriorado com lâmpada sem funcionar e instalações elétricas inadequadas (**Fotos 47 a 49**);

**Foto 36** - Booster Vassouras / EERD-01 (Amanari): cerca avariada, manutenção e conservação do conjunto motobomba inadequada, banheiro inutilizado, telhado danificado e pintura deteriorada.

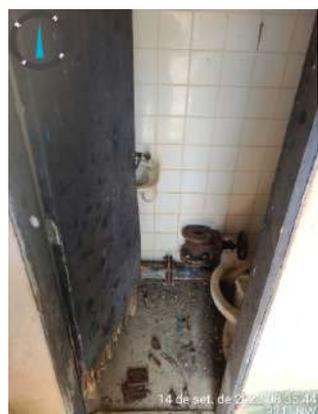
**Foto 37** - Booster Vassouras / EERD-01 (Amanari): cerca avariada, manutenção e conservação do conjunto motobomba inadequada, banheiro inutilizado, telhado danificado e pintura deteriorada.

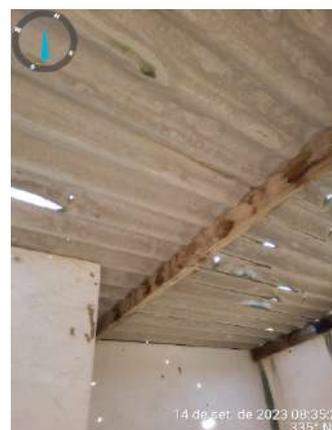
**Foto 38** - Booster Vassouras / EERD-01 (Amanari): cerca avariada, manutenção e conservação do conjunto motobomba inadequada, banheiro inutilizado, telhado danificado e pintura deteriorada.

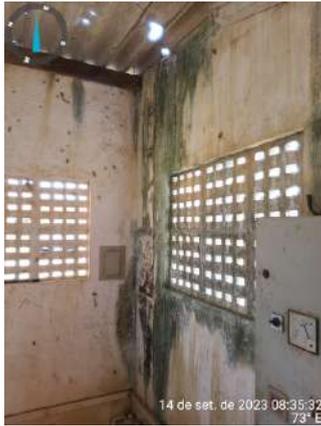
**Foto 39** - Booster Vassouras / EERD-01 (Amanari): cerca avariada, manutenção e conservação do conjunto motobomba inadequada, banheiro inutilizado, telhado danificado e pintura deteriorada.

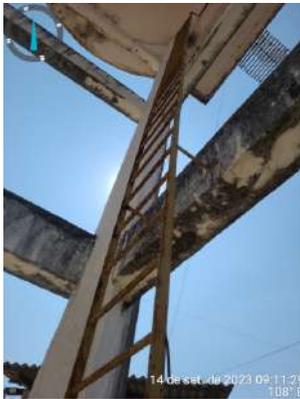
**Foto 41** - REL-01 (ETA) (Amanari): apresenta problemas na estrutura, pintura desgastada.

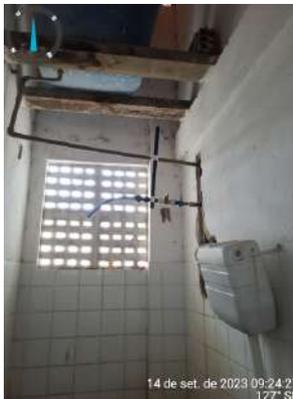
**Foto 47** - EEAT-01 (ETA) (Amanari): base das bombas inadequadas, banheiro com lâmpada sem funcionar e instalações elétricas inadequadas.

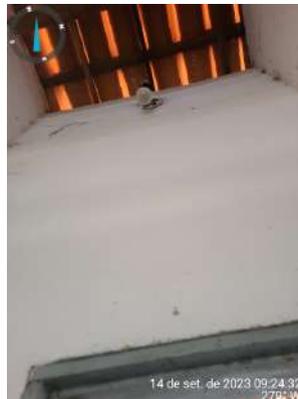
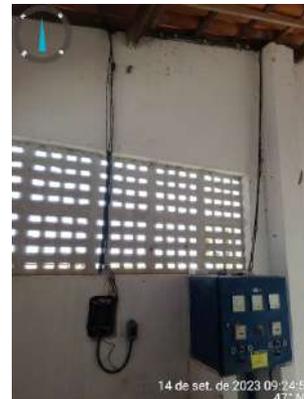
**Foto 48** - EEAT-01 (ETA) (Amanari): banheiro deteriorado com lâmpada sem funcionar.

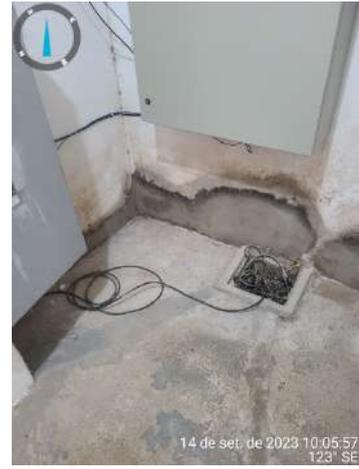
**Foto 52** - EEAT-01 (ETA) (Itapebussu): área alagada, pintura deteriorada.

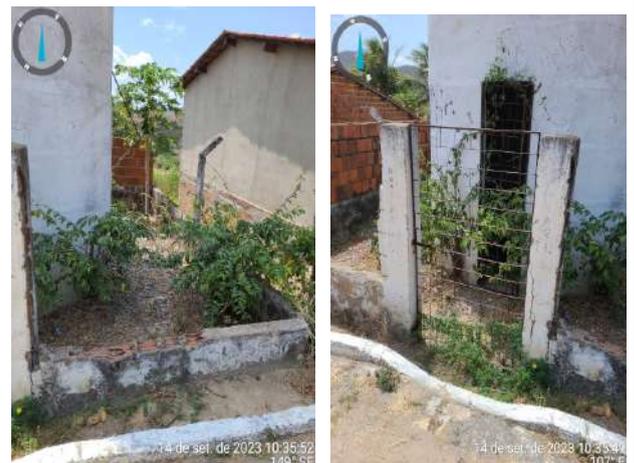
**Foto 56** - REL-02 (Itapebussu): péssimo estado de conservação, pintura desgastada.

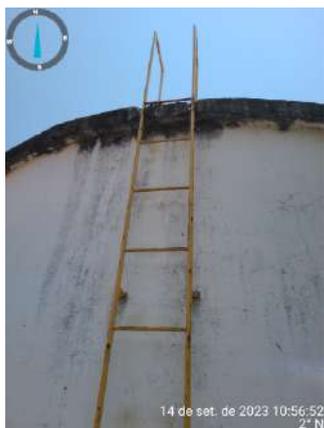
**Foto 57** - REL-02 (Itapebussu): péssimo estado de conservação, pintura desgastada, cerca danificada e portão e escada corroídos.

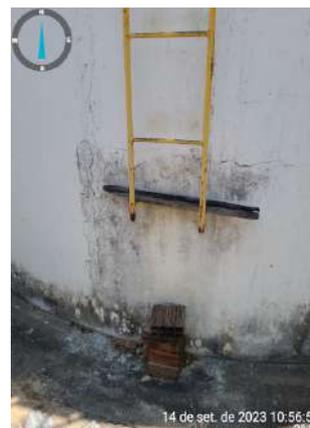
**Foto 58** - RAP-02 (Itapebussu): escada corroída e mangueira de nível em péssimo estado de conservação.

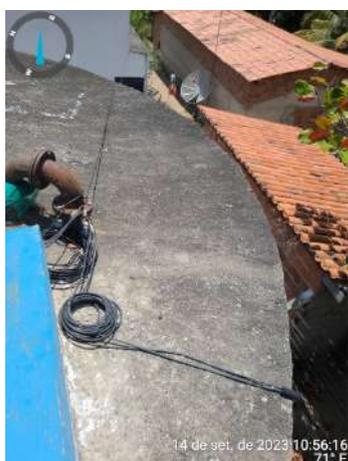
**Foto 59** - RAP-02 (Itapebussu): escada corroída e sem base de sustentação.

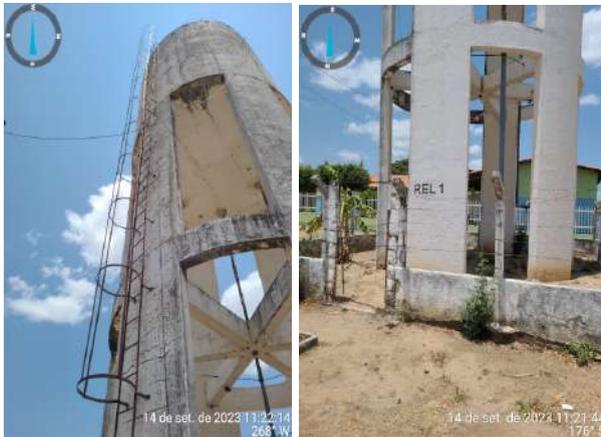
- REL-01: cerca danificada e sem portão; pintura desgastada; estrutura do reservatório apresenta problemas; medidor enterrado e sem caixa de proteção; escada corroída e identificação inadequada (**Fotos 65 a 67**);

**Foto 65** - REL-01 (Lagoa do Juvenal): cerca danificada e sem portão.

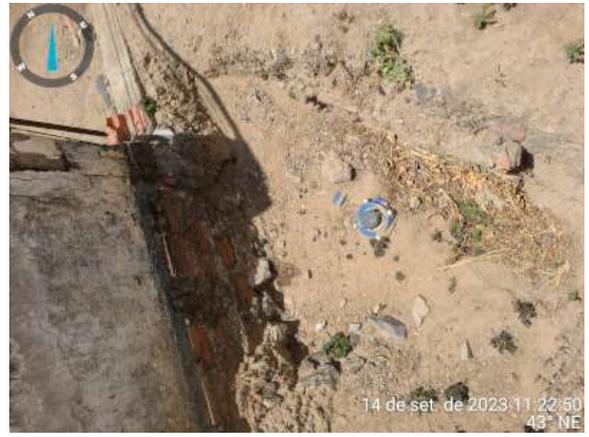
**Foto 66** - REL-01 (Lagoa do Juvenal): cerca danificada e sem portão; pintura desgastada; estrutura do reservatório apresenta problemas; escada corroída e identificação inadequada.

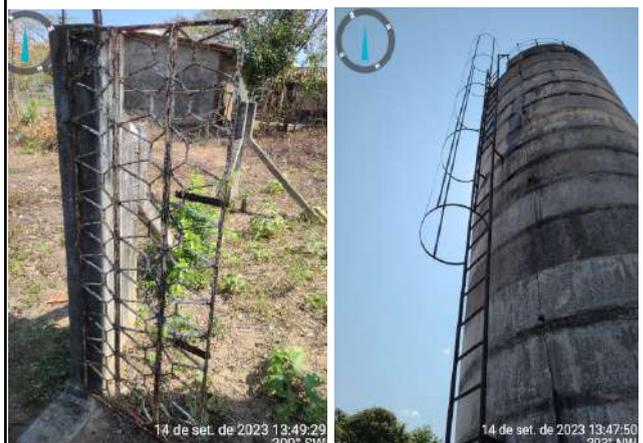
- REL-06: conservação precária, identificação inadequada, excesso de vegetação, escada e portão corroídos (**Fotos 68 e 69**);
- REL-05: escada e portão corroídos e identificação inadequadas (**Fotos 70 a 72**);

**Foto 68** - REL-06 (Sapupara): conservação precária, identificação inadequada, excesso de vegetação.

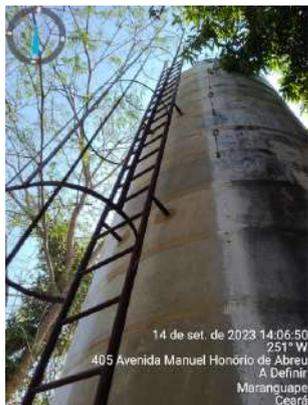
**Foto 69** - REL-06 (Sapupara): conservação precária, escada e portão corroídos.

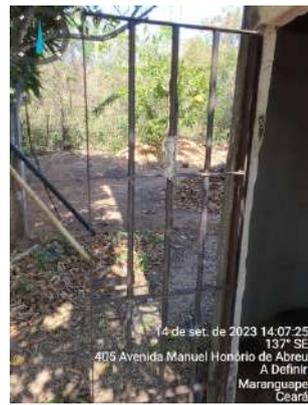
**Foto 70** - REL-05 (Sapupara): escada e portão corroídos e identificação inadequada.

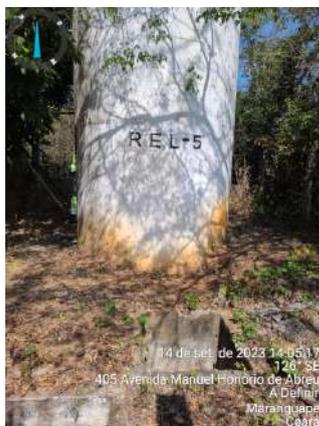
**Foto 71** - REL-05 (Sapupara): escada e portão corroídos e identificação inadequada.

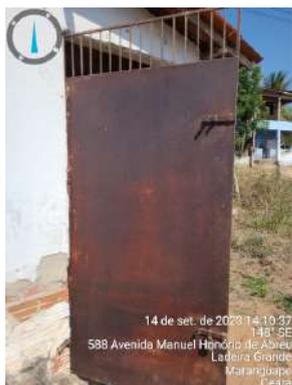
- EERD-01: ausência de iluminação interna e externa, alvenaria e reboco danificados, portão corroído e identificação inadequada (**Fotos 73 a 75**);
- ETA: resíduos jogados na área da ETA (sacos usados) e caixas de registros e de pré-cloração sem tampas/grades (**Fotos 76 a 78**);

**Foto 73** - EERD-01 (Sapupara): ausência de iluminação interna e externa, alvenaria e reboco danificados, portão corroído e identificação inadequada.

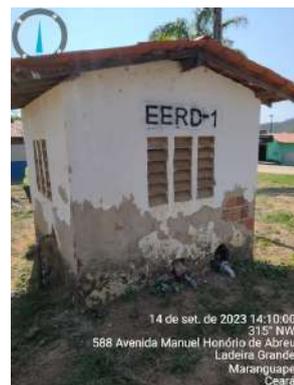
**Foto 74** - EERD-01 (Sapupara): reboco danificado e portão corroído.

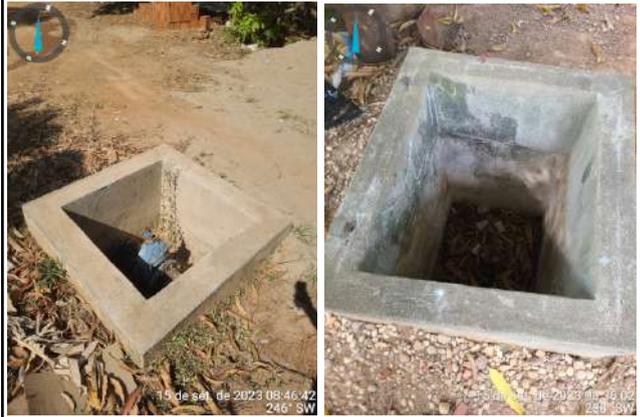
**Foto 76** - ETA (Sapupara): resíduos jogados na área da ETA (sacos usados) e caixas de registros e de pré-cloração sem tampas/grades.

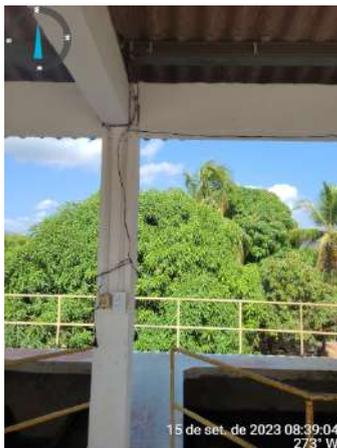
- Filtros (ETA): estrutura apresenta aço exposto, instalações elétricas inadequadas, cobertura avariada e pintura deteriorada (**Fotos 79 a 82**);
- Torre de Nível (ETA): tubulação “ladrão” com fluxo de água para região do filtro após a filtração ascendente impactando a qualidade do tratamento e escada e guarda-corpo oxidados e sem estabilidade (**Foto 83**);

**Foto 79** - Filtros (ETA) (Sapupara): estrutura apresenta aço exposto, instalações elétricas inadequadas, cobertura avariada e pintura deteriorada.

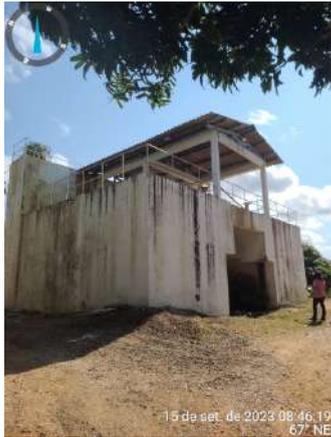
**Foto 81** - Filtros (ETA) (Sapupara): cobertura avariada.

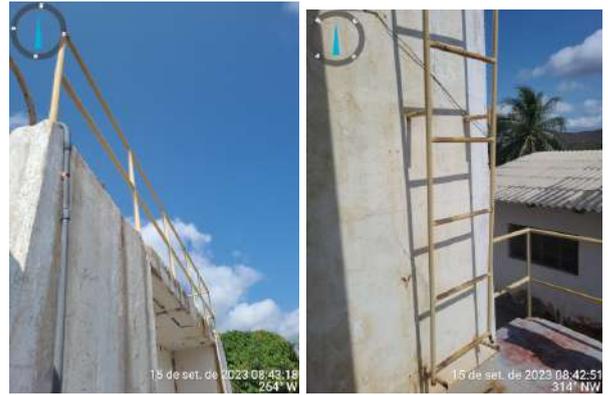
**Foto 82** - Filtros (ETA) (Sapupara): estrutura apresenta aço exposto, instalações elétricas inadequadas, cobertura avariada e pintura deteriorada.

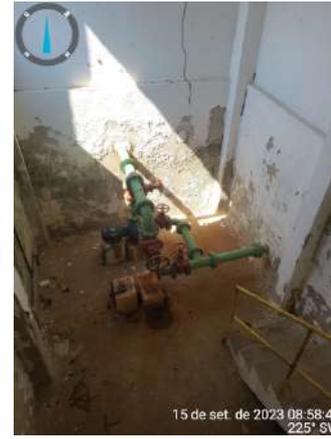
- EEAT-03 (ETA): lâmpadas sem funcionar, ausência de bomba reserva, pintura e reboco deteriorados (**Fotos 88 e 89**);

**Foto 88** - EEAT-03 (ETA) (Sapupara): lâmpadas sem funcionar, ausência de bomba reserva, pintura e reboco deteriorados e identificação inadequada.

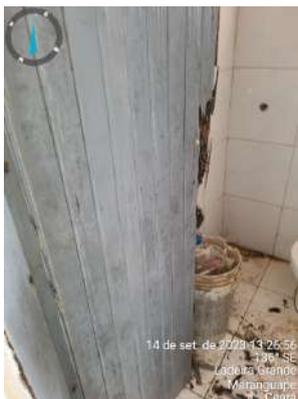
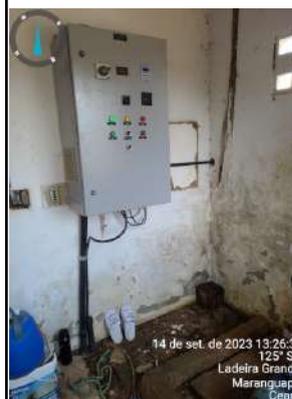
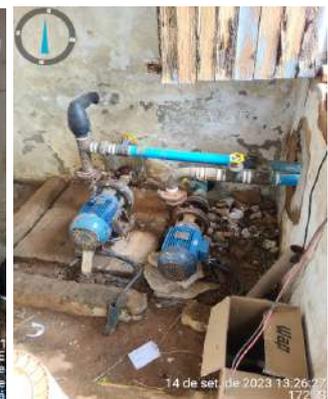
- RSE-01 / RSE-02: péssimo estado de conservação e problemas na estrutura, furo na laje, tubulação de respiro inadequada e instalações elétricas inadequadas (**Fotos 90 e 91**);
- EEAT-02: ausência de porta na entrada e porta do banheiro danificada, alvenaria e reboco danificados, pintura das paredes internas e externas desgastadas, bomba com vazamento, banheiro com lâmpada sem funcionar e identificação inadequada (**Fotos 92 a 94**);

**Foto 92** - EEAT-02 (Vila Nova): ausência de porta na entrada e porta do banheiro danificada, alvenaria e reboco danificados, pintura das paredes internas e externas desgastadas e identificação inadequada.

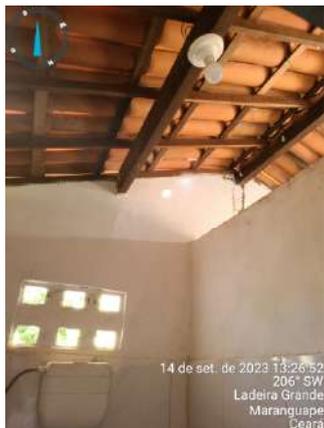
**Foto 93** - EEAT-02 (Vila Nova): alvenaria e reboco danificados, pintura das paredes internas e externas desgastadas, bomba com vazamento, banheiro com lâmpada sem funcionar.

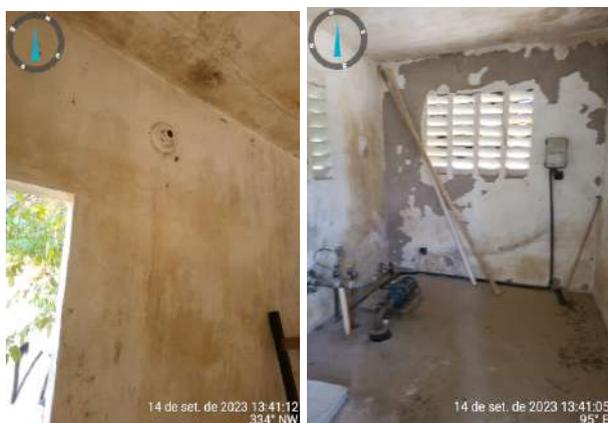
**Foto 95** - REN-02/EERD-02 (Boa Vista): identificação inadequada, problemas na estrutura da laje.
