**RELATÓRIO DE FISCALIZAÇÃO
RF/CSB/0028/2014**

**Assunto: Fiscalização do Sistema de Abastecimento
de Água da Localidade de Antônio Diogo no Município
de Redenção**

COORDENADORIA DE SANEAMENTO BÁSICO

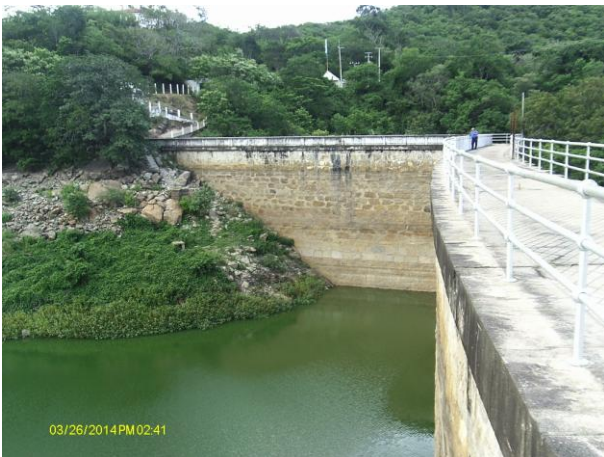
Na inspeção *in loco* realizada no dia 26/03/2014 houve uma visita ao açude Acarape do Meio para conhecer as condições da captação, em virtude do baixo nível de armazenamento do manancial, ocasionado pela quadra chuvosa irregular (Fotos 01 a 03 do Anexo B – Relatório Fotográfico).

Foto 3 - Manancial/ Açude Acarape do Meio : 20,89% da capacidade de armazenamento em 26/03/2014 (COGERH, 2014).

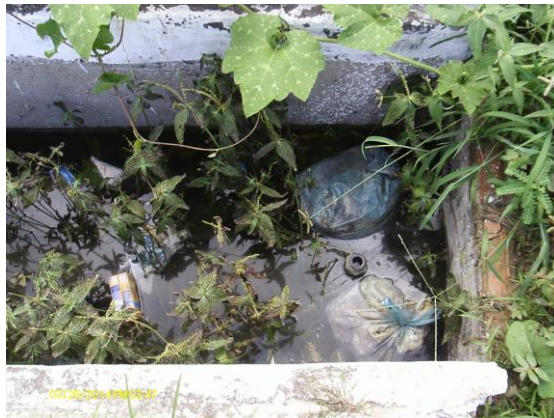
- a. Faltam tampas ou grades de proteção e ocorre acúmulo de água e lixo nas caixas do medidor proporcional e da estação pitométrica localizados na AAT próximo à saída de Redenção e na caixa do medidor proporcional instalado próximo ao RAP-08 (**Anexo A**, item 1.1-I-3);
- b. Falta identificação das elevatórias EEAT-03 e EERD-02 (**Anexo A**, item 1.2-I-1);
- c. Há vazamento na gaxeta da EEAT-03 e a parede da casa de abrigo está danificada (**Anexo A**, item 1.2-I-2);
- d. A cerca que delimita a área dos reservatórios RAP-07 e RAP-08 está danificada

Foto 5 - AAT: Estação Pitométrica implantada sem tampa ou grade de proteção.

Determinação D4 – A CAGECE deve realizar operação e manutenção adequada das unidades integrantes dos sistemas de abastecimento de água, visando corrigir as não conformidades descritas na constatação C4.

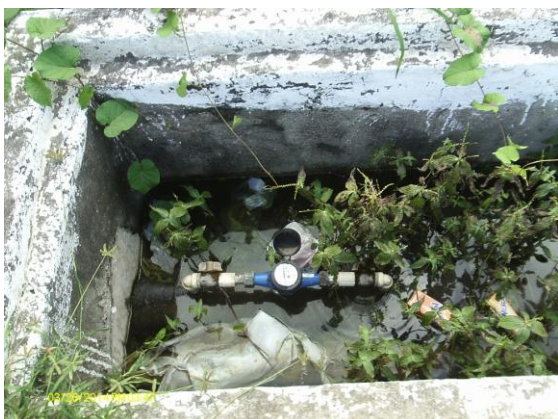
Foto 6 - AAT: medidor proporcional instalado sem tampa ou grade de proteção.

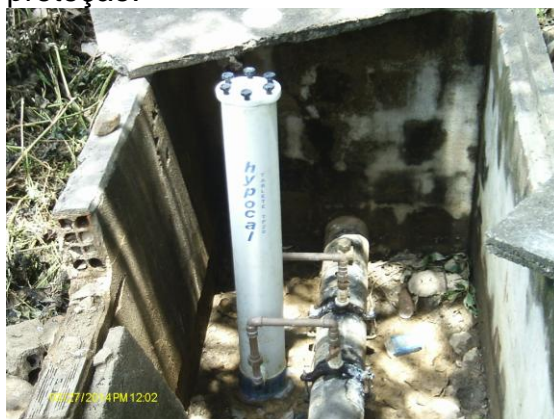
Foto 7 - AAT: Recloração próximo ao RAP-08 (caixa danificada).

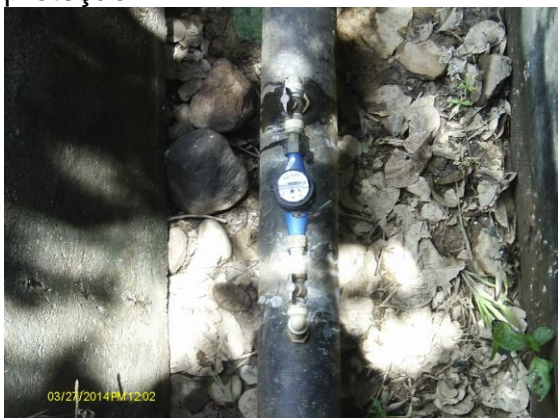
Foto 8 - AAT: medidor proporcional instalado próximo ao RAP-08 sem tampa ou grade de proteção

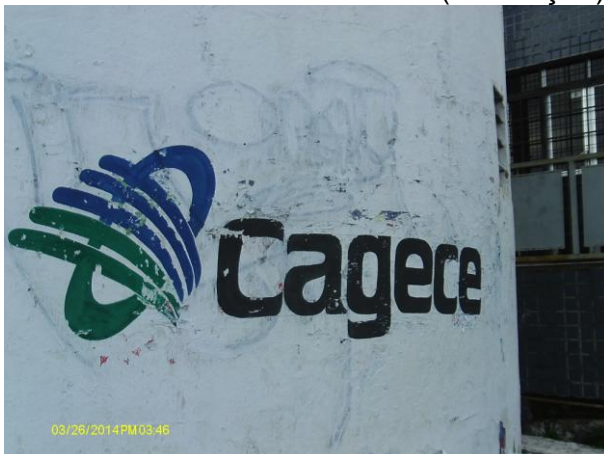
Foto 12 - EEAT-03: ausência de identificação da estação elevatória.

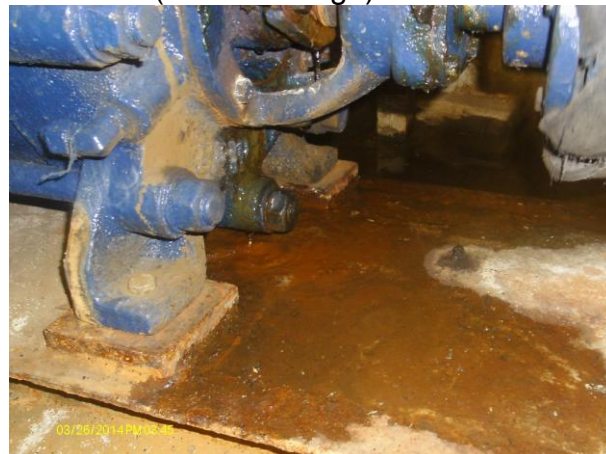
Foto 13 - EEAT-03: vazamento na gaxeta.

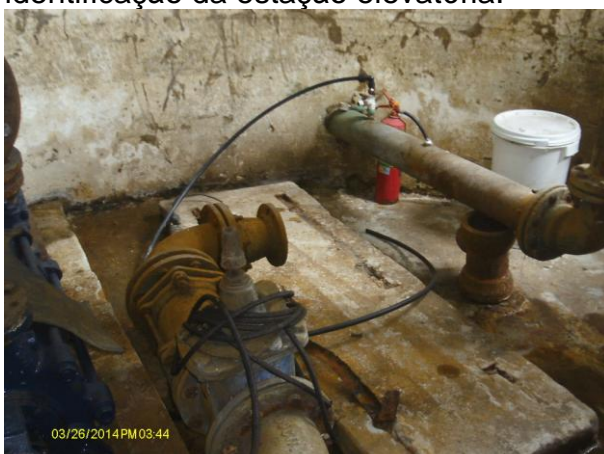
- a. Falta bomba reserva na EEAT-03 (**Anexo A**, item 1.2-II-4);
- b. Falta escada de acesso no RAP-07 (**Anexo A**, item 1.3-II-2);
- c. Falta tubulação de ventilação no RAP-07 (**Anexo A**, item 1.3-II-10);
- d. Não existe medidor de nível nos reservatórios RAP-07, RAP-08 e RSE (**Anexo A**, item 1.3-II-11);
- e. Não existe controle de nível nos reservatórios RAP-07, RAP-08 e RSE (**Anexo A**, item 1.3-II-12);
- f. Segundo RECOP, foram registrados extravazamentos nos reservatórios durante os meses de set/13 e jan/14 (**Anexo A**, item 1.3-II-14);

Foto 14 - EEAT-03: ausência de bomba reserva.

Determinação D3 – A CAGECE deve cumprir as normas técnicas e procedimentos estabelecidos para implantação de sistemas de abastecimento de água, visando corrigir as não conformidades descritas na constatação C3.

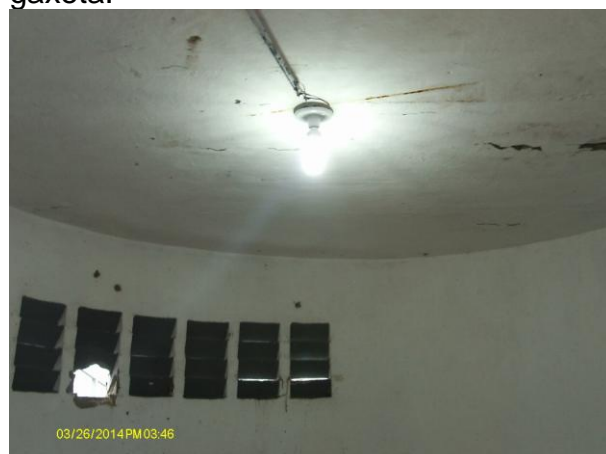
Foto 15 - EEAT-03: parede danificada e iluminação interna.

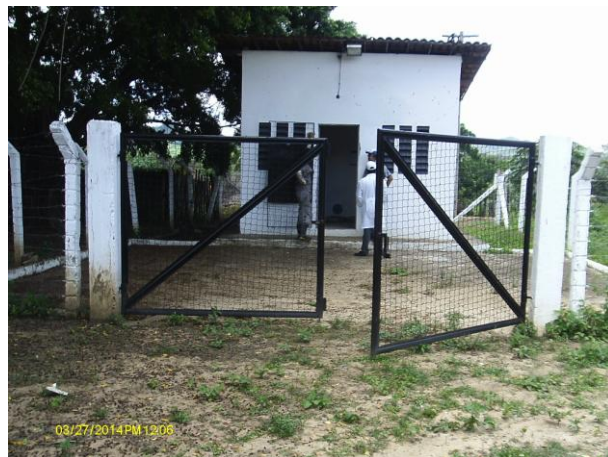
Foto 17 - EERD-02: ausência de identificação.

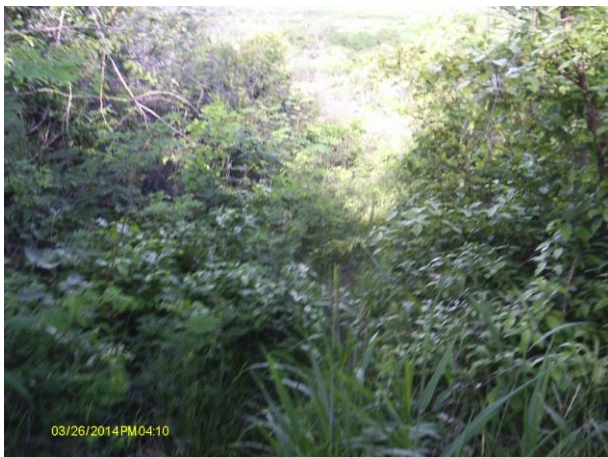
- e. Há vegetação excessiva na área dos reservatórios RAP-07 e RAP-08; Há vegetação excessiva na área que dá acesso ao RAP-07 (Anexo A, item 1.3-I-2);
- f. Falta identificação e a pintura está deteriorada nos reservatórios RAP-07 e RAP-08 (Anexo A, item 1.3-II-1);

Foto 22 - RAP-07: área de acesso encoberta por vegetação.

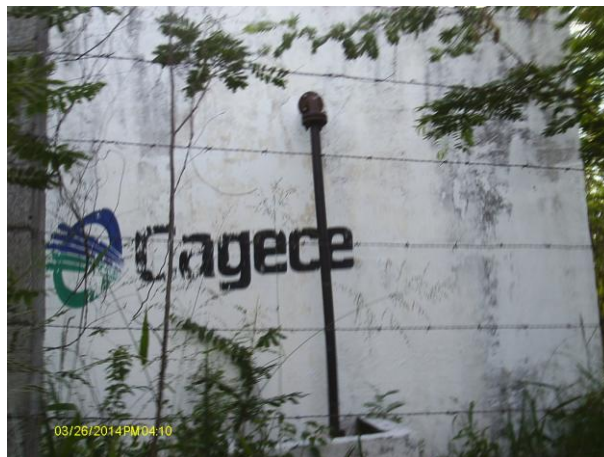
Foto 23 - RAP-07: ausência de identificação do reservatório e pintura deteriorada.

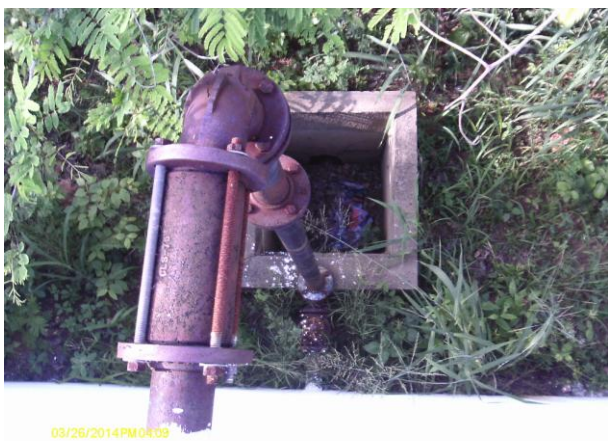
Foto 24 - RAP-07: tubo extravasor em processo de corrosão e caixa de descarga de fundo sem tampa ou grade de proteção.

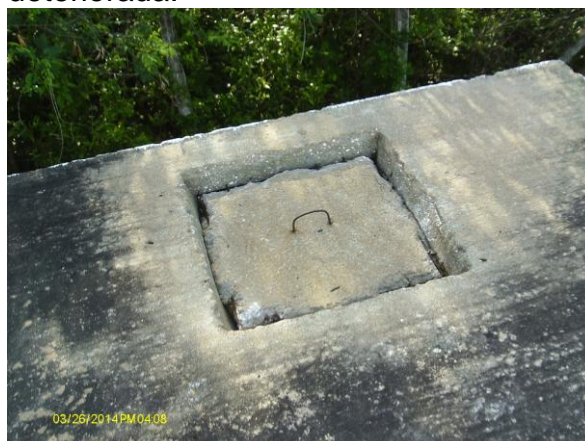
- l. A tampa de inspeção do RAP-07 é inadequada, sua condição rebaixada não impede a entrada de água da chuva (Anexo A, item 1.3-II-9).

Foto 25 - RAP-07: tampa de inspeção rebaixada.

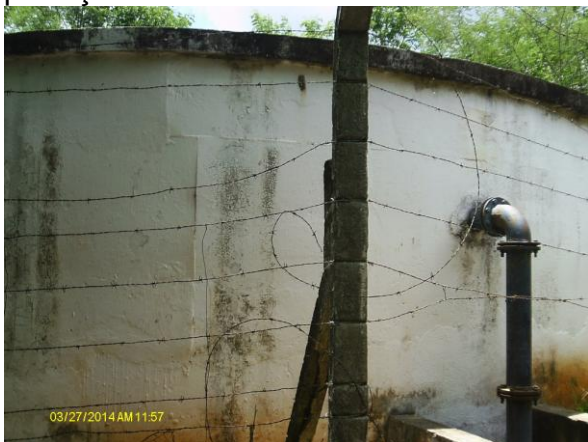
Foto 26 - RAP-08: ausência de identificação e pintura deteriorada.

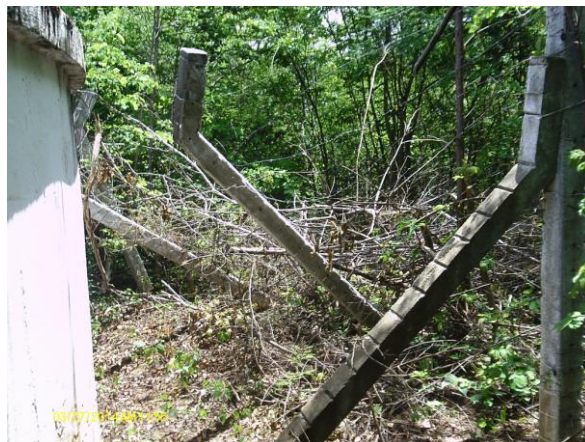
(Anexo A, item 1.3-I-1);

Foto 27 - RAP-08: cerca danificada.

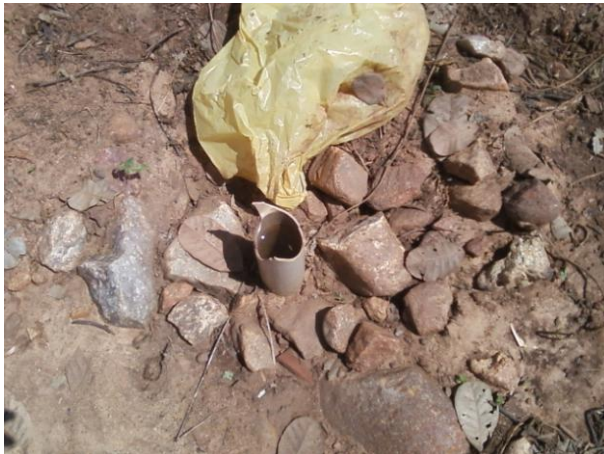
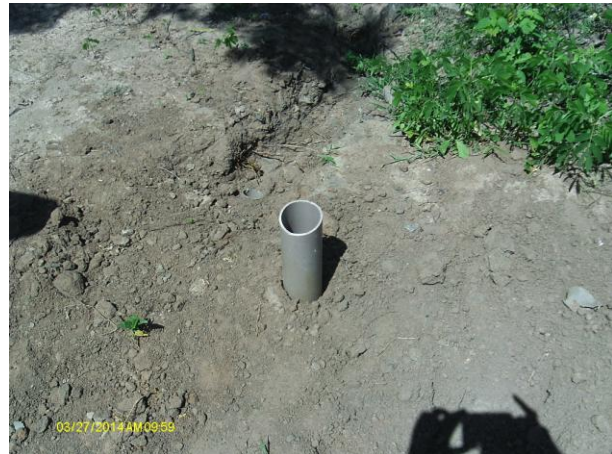
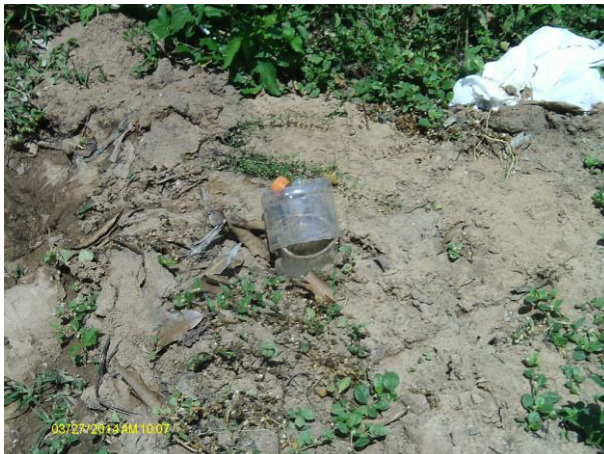
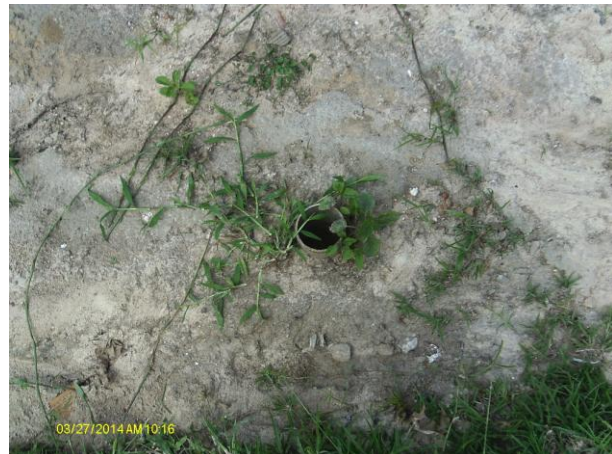
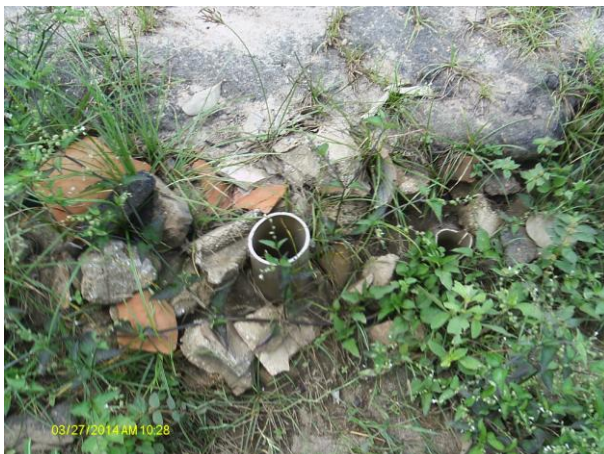
- k. Existem 6 (seis) registros de descarga sem caixas na rede de distribuição, localizados nos endereços: Rua Pe Severiano, Rua SDO 20, Rua F^{co} Severino, Rua Joaquim Gabriel, Rua Santa Isabel e Rua Luis Soares (Anexo A, item 1.4-IV-3);

Foto 46 - Registro de descarga na rede de distribuição sem caixa localizado na Rua Pe Severiano.

Foto 47 - Registro de descarga na rede de distribuição sem caixa: Rua SDO 20.

Foto 48 - Registro de descarga na rede de distribuição sem caixa localizado na Rua Fco Severino.

Foto 49 - Registro de descarga na rede de distribuição sem caixa localizado na Rua Joaquim Gabriel.

Foto 50 - Registro de descarga na rede de distribuição sem caixa localizado na Rua Santa Isabel.

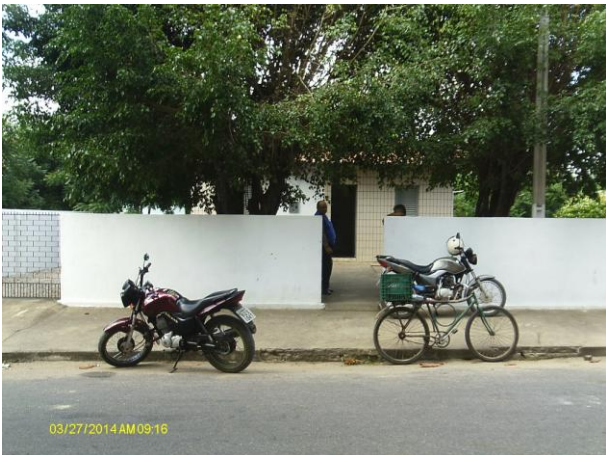
- a. No escritório não existe placa indicativa de que ali funciona um escritório/atendimento da CAGECE (**Anexo A**, item 4-I-1);
- b. No escritório não existe oferta de água para funcionários e usuários (**Anexo A**, item 4-I-6);
- c. O escritório permanece fechado 2 (duas) vezes por semana à tarde e durante 1

Foto 52 – Comercial/escritório: ausência de placa indicativa da CAGECE.

Determinação D7 – A CAGECE deve dispor de estrutura adequada para atender as solicitações e reclamações dos usuários, visando corrigir as não conformidades descritas na constatação C7.

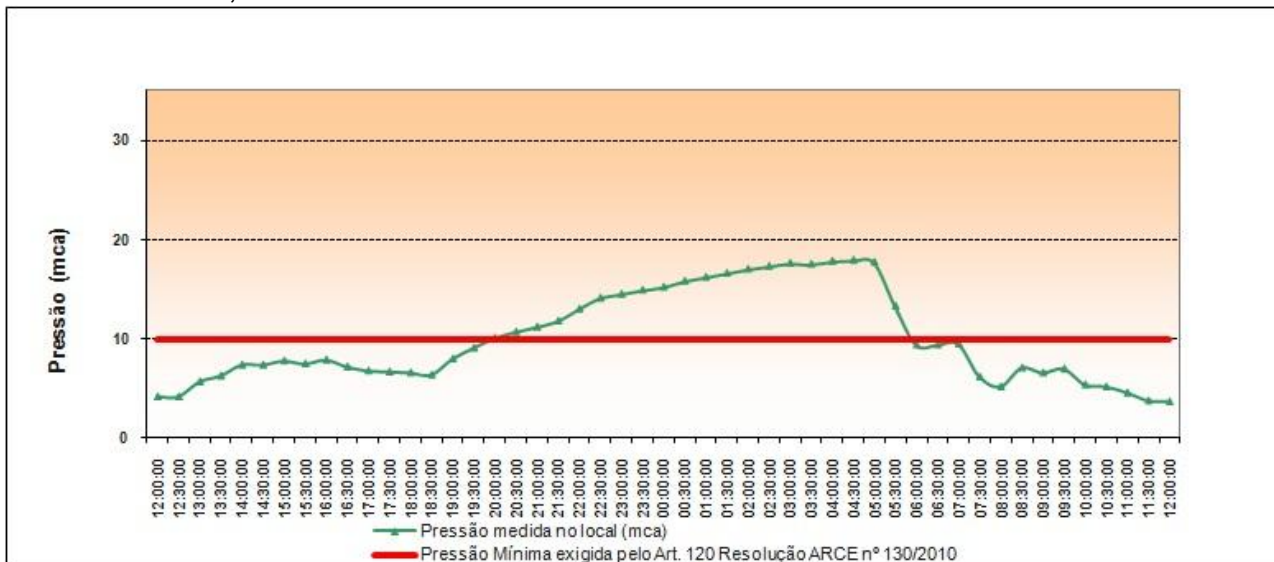
- a. A ARCE realizou medição contínua de pressão disponível na rede de distribuição, com a instalação do aparelho *Datalogger* às 12:00 horas do dia 26/03/2014 e retirada às 12:00 horas do dia 27/03/2014, em uma residência localizada na Rua do Seru, 15. Constatou-se pressões abaixo da faixa de 10 a 50 mca entre 12:00 horas e 18:00 horas do dia 26/03/2014 e entre 06:30 horas e 12:00 horas do dia 27/03/2014 (**Anexo A**, item 1.4-II-1 e 2);

Gráfico 1 - Monitoramento da pressão com a instalação às 12:00 horas do dia 26/03/2014 e retirada às 12:00 horas do dia 27/03/14, do aparelho *datalogger*, no endereço localizado na Rua do Seru, 15.

Determinação D2 – A CAGECE deve fornecer água com pressão de acordo com os limites estabelecidos pela ARCE, visando corrigir as não conformidades verificadas na constatação C2.

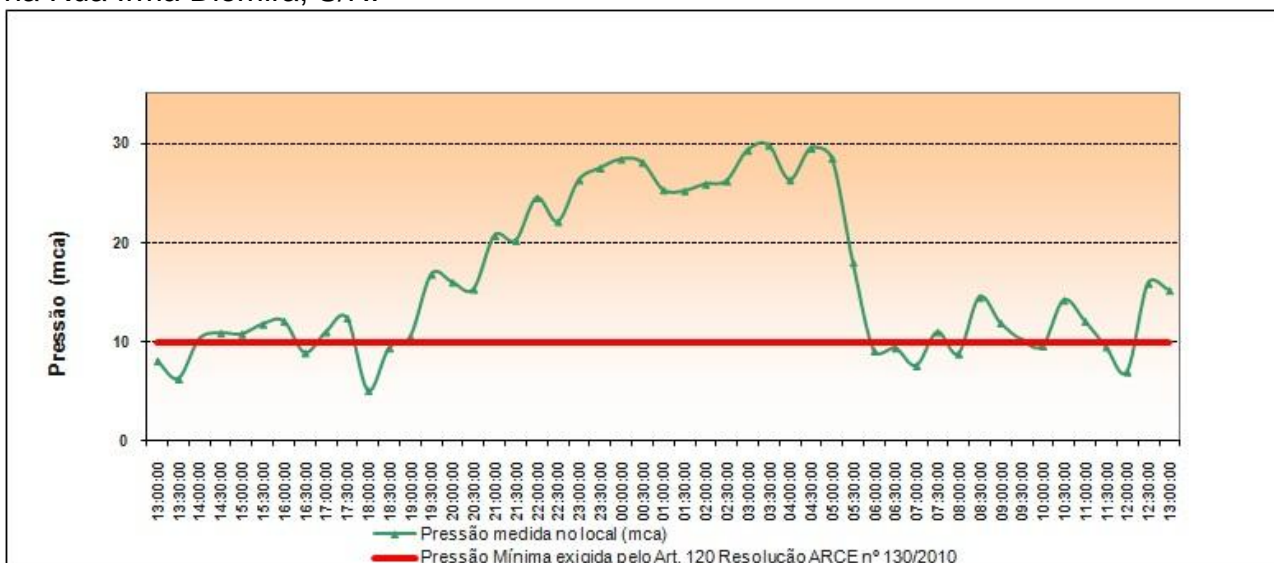
- b. A ARCE realizou medição contínua de pressão disponível na rede de distribuição, com a instalação do aparelho *Datalogger* às 13:00 horas do dia 27/03/2014 e retirada às 13:00 horas do dia 28/03/2014, em uma residência localizada na Rua Irmã Diomira, S/N. Constatou-se pressões abaixo da faixa de 10 a 50 mca entre 13:00 horas e 18:00 horas do dia 27/03/2014 e entre 06:30 horas e 12:30 horas do dia 28/03/2014 (**Anexo A**, item 1.4-II-1 e 2);

Gráfico 2 - Monitoramento da pressão com a instalação às 13:00 horas do dia 27/03/2014 e retirada às 13:00 horas do dia 28/03/14, do aparelho *datalogger*, no endereço localizado na Rua Irmã Diomira, S/N.
