Relatório de Fiscalização

RF/CSB/028/2022

Fiscalização Emergencial do Sistema de Esgotamento Sanitário do Município de Maracanaú

COORDENADORIA DE SANEAMENTO BÁSICO

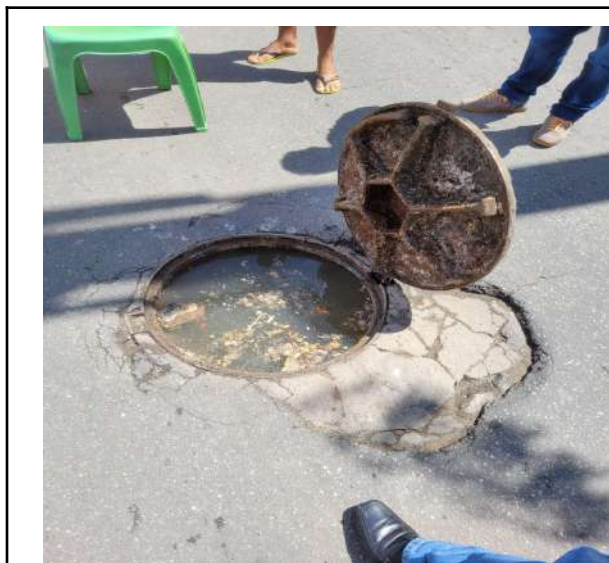
- Durante a visita realizada ao Conjunto Industrial de Maracanaú no dia 01/07/2022, constatou-se que o coletor tronco da rede coletora de esgoto, localizado na Avenida Edson Magalhães, encontrava-se com o fluxo obstruído entre a Rua 5 e a EEE e com extravasamentos de poços de visita situados nesse percurso (**Fotos 1 e 2**).

Foto 1 - Poço de visita na Av. Edson Magalhães obstruído .

Determinação D1 - A CAGECE deve realizar operação e manutenção adequada das unidades integrantes dos sistemas de abastecimento de água e de esgotamento sanitário, visando corrigir a não conformidade descrita na constatação C1.

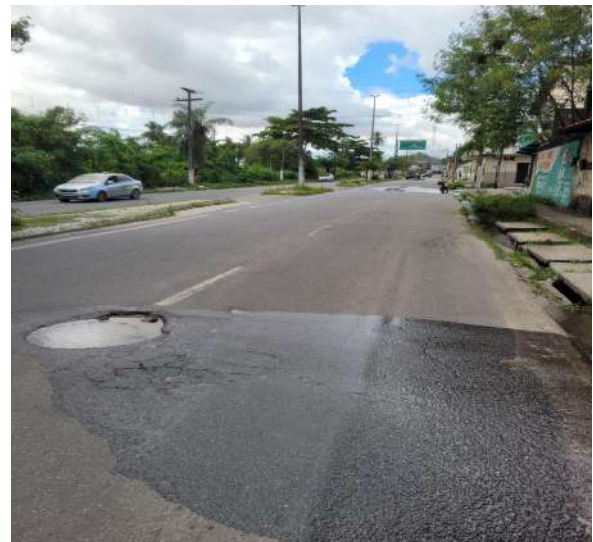
Foto 2 - Extravasamentos de poços de visita na Av. Edson Magalhães.

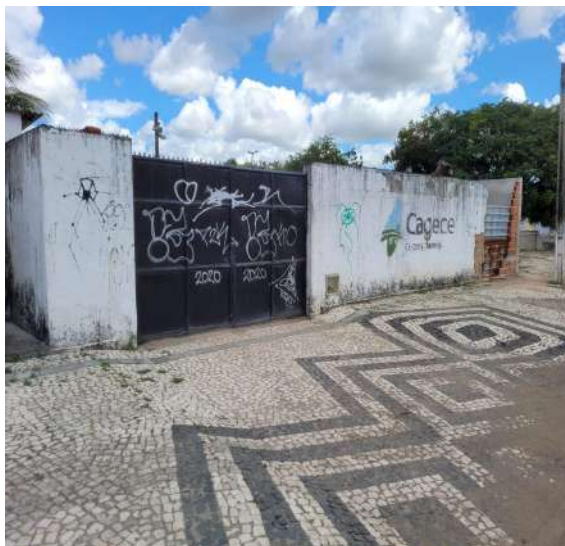
- Infraestruturas operando de forma precária, com obras em reforma ou de recuperação em andamento na EEE, onde se constatou: pintura desgastada e com pichações, bem como a necessidade de construção de alvenaria para fechamento do muro (**Foto 3**); laje do poço de sucção com estrutura deteriorada, corroída e sem tampas (**Fotos 4 e 5**); escada deteriorada e sem guarda-corpo, acarretando riscos de acidentes (**Fotos 6 e 10**); entrada da caixa de areia sem as comportas de uso no controle de fluxo para trabalhos de operação e manutenção (**Foto 11**);

Foto 3 - EEE: Fachada com pintura desgastada e muro sem vedação completa.

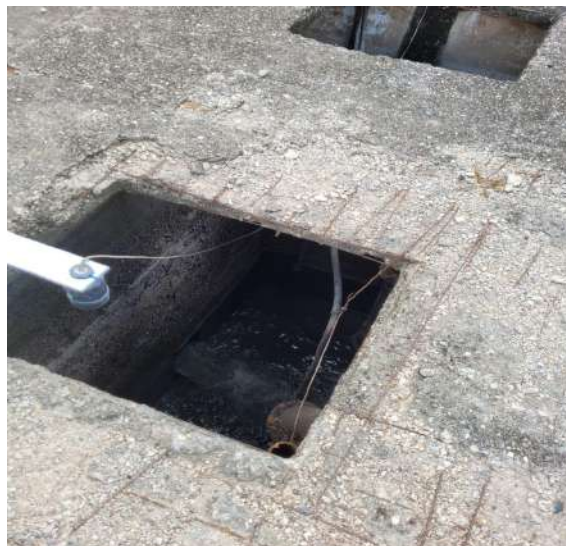
Foto 4 - EEE: Laje do poço de sucção com aço exposto da estrutura e ausência de tampas.

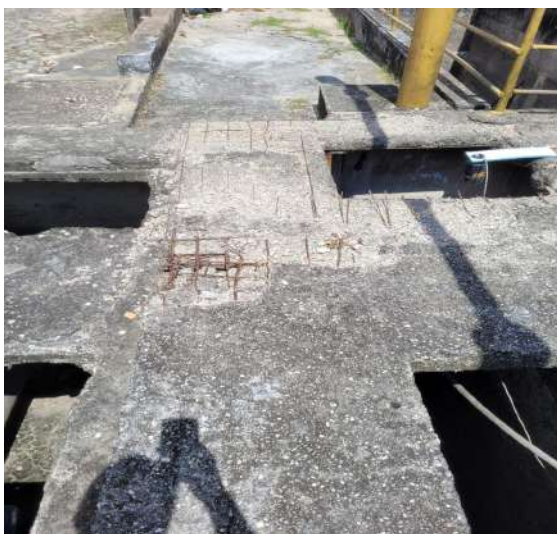
Foto 5 - EEE: Laje do poço de sucção com aço exposto da estrutura e ausência de tampas.

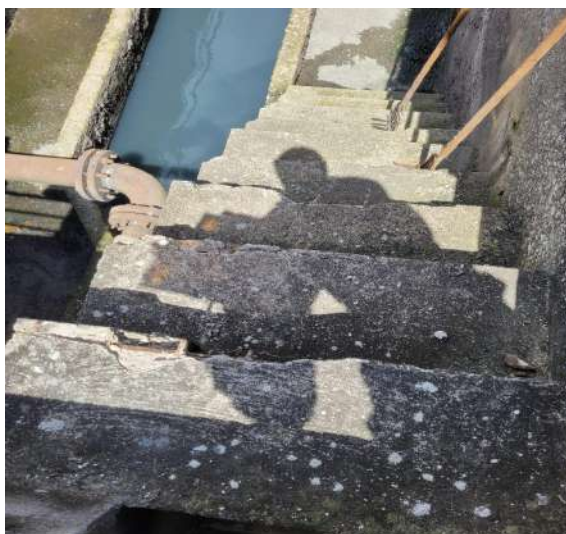
Foto 6 - EEE: Escada com degraus deteriorados e ausência de guarda-corpo.

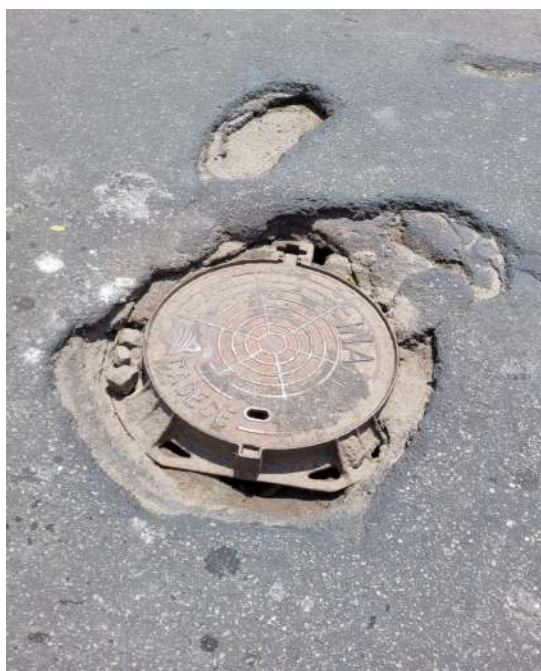
- Poços de visita situados na Avenida Edson Magalhães apresentam vedações inadequadas, possibilitando a entrada de detritos e conseqüentemente obstrução da rede de esgoto (**Foto 7**);

Foto 7 - Poço de visita com vedação inadequada.

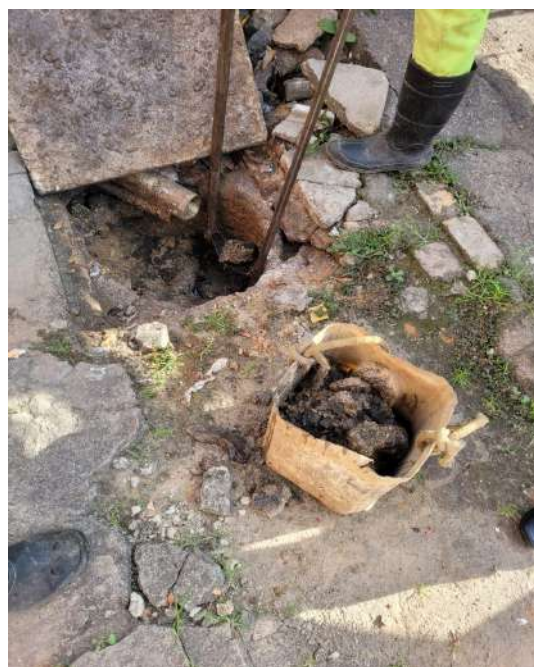
- Caixa de ligação localizada na calçada da Rua Oito, próxima à Avenida Edson Magalhães, encontrava-se deteriorada, permitindo o carreamento (fuga de material) para a rede coletora, contribuindo para suas obstruções (**Fotos 8 e 9**);

Foto 8 - Caixa de ligação em mau estado de conservação.

- Foi relatado pela equipe da Cagece e por residentes do Conjunto Industrial que grande parte dos usuários encaminham águas pluviais para a rede coletora de esgoto;
- Durante a visita de campo, constatou-se que uma das causas das obstruções na rede coletora deve-se à situação da caixa de ligação localizada na calçada da Rua

Oito, próxima à Avenida Edson Magalhães, que se encontrava deteriorada, permitindo o carreamento (fuga de material) para a rede coletora (**Fotos 8 e 9**).

R3 - A CAGECE realize vistoria de todas as caixas de ligação do SES do Distrito Industrial, recuperando aquelas em estado de deterioração capaz de contribuir para o entupimento da rede coletora.

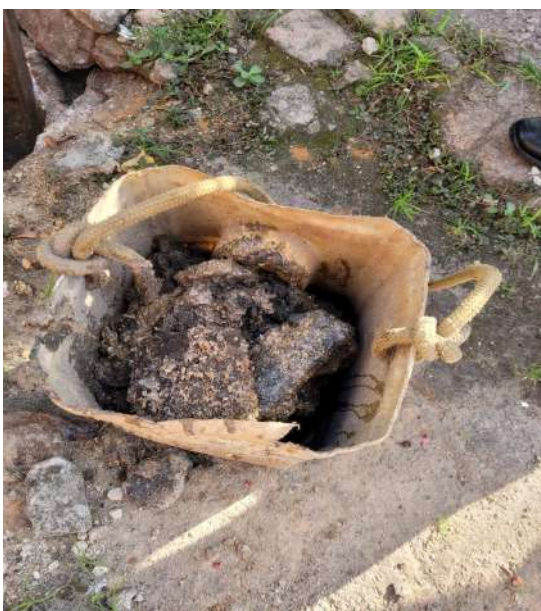
Foto 9 - Detritos oriundos de caixa de ligação.

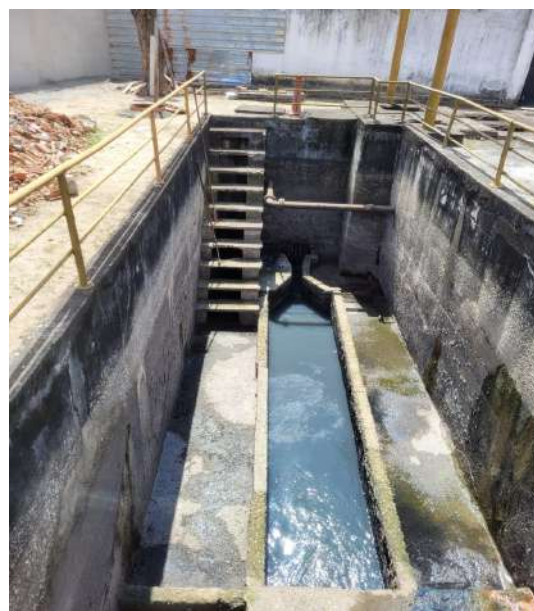
Foto 10 - EEE: Escada com ausência de guarda-corpo.

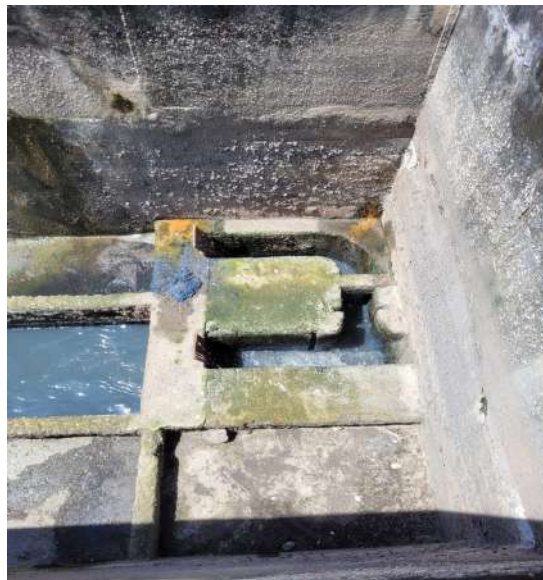
Foto 11 - EEE: Ausência de comportas de controle de fluxo para caixa de areia.

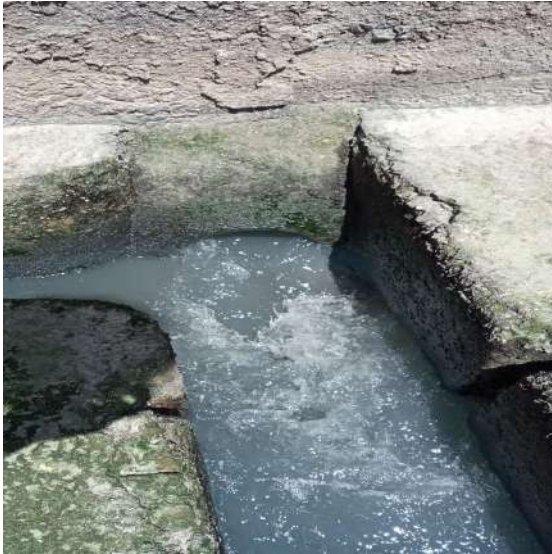
- Durante a visita de inspeção, constatou-se que o volume de chegada do esgoto na EEE preenchia quase toda a seção do tubo, apesar da obstrução do coletor da Av. Edson Magalhães (**Fotos 12 e 13**).

- Portanto, após 45 anos da implantação do projeto de esgotamento sanitário do Distrito Industrial, não se tem informações acerca da capacidade operativa do sistema naquela área, ao mesmo tempo em que se verificam ocorrências operacionais importantes, a saber: extravasamentos constantes; a expansão habitacional ao longo do tempo; volume de esgoto chegando na elevatória, ocupando quase toda a seção do tubo, mesmo sem a contribuição do coletor obstruído da Av. Edson Magalhães.

Foto 12 - EEE: Tubulação de esgoto afluyente.

Determinação D2 – A CAGECE deve cumprir as normas técnicas e os procedimentos estabelecidos para a implantação das instalações dos sistemas de abastecimento de água e de esgotamento sanitário, visando corrigir as não conformidades descritas na constatação C2.

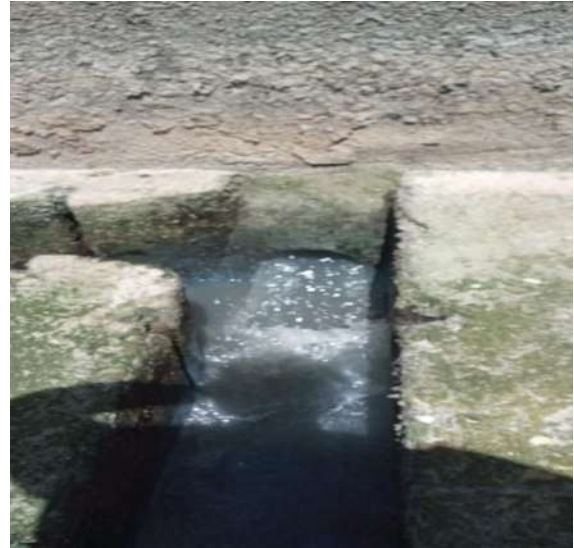
Foto 13 - EEE: Tubulação de esgoto afluyente.
