RELATÓRIO DE FISCALIZAÇÃO RF/CSB/0029/2013

**Assunto: Fiscalização do Sistema de Abastecimento
de Água do Município de Alto Santo**

COORDENADORIA DE SANEAMENTO BÁSICO

**Fortaleza – CE
Agosto/2013**

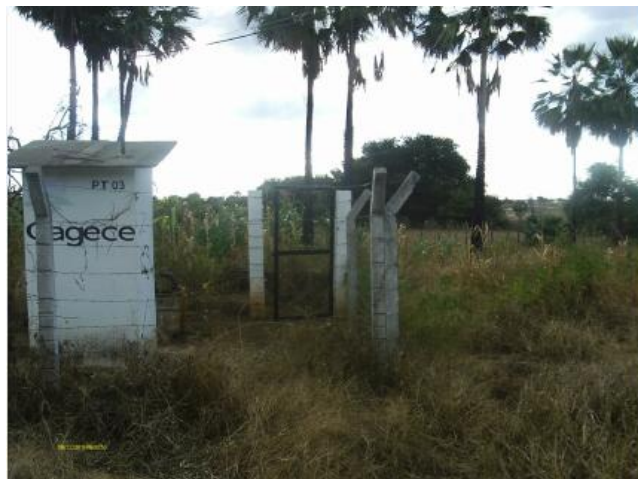
Foto 2 – PT-03: área de acesso coberta por vegetação e identificação.

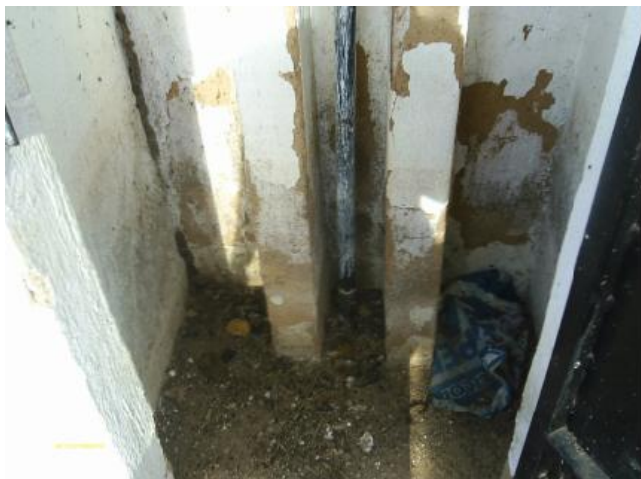
Foto 5 – PT-03: estrutura da casa de abrigo do QC deteriorada.

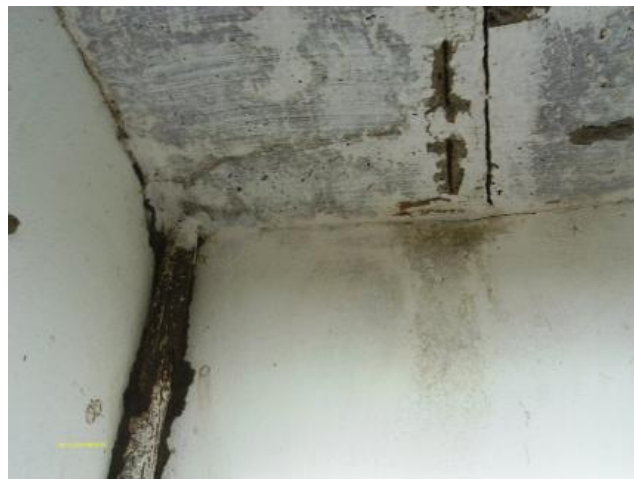
Foto 6 – PT-03: estrutura da casa de abrigo do QC deteriorada.

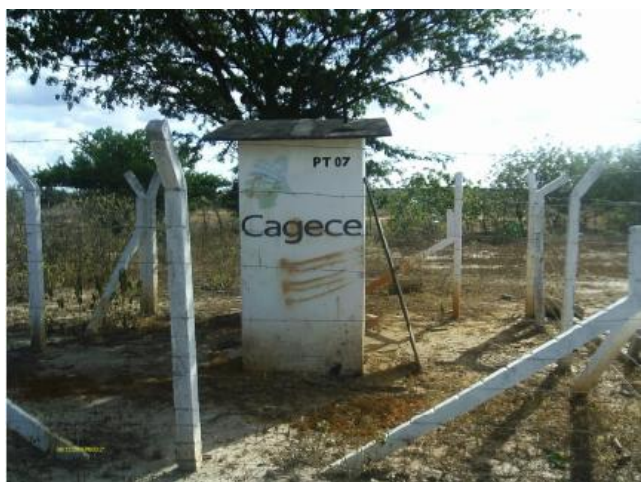
Foto 9 – PT-07: vista geral-pintura deteriorada e identificação.

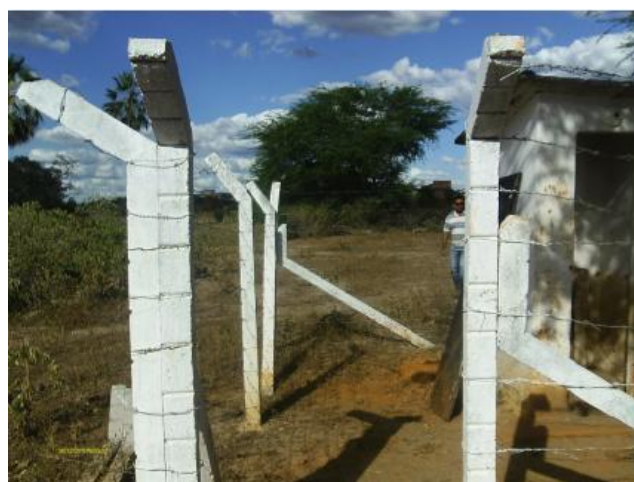
Foto 10 – PT-07: ausência de portão de entrada e iluminação noturna.

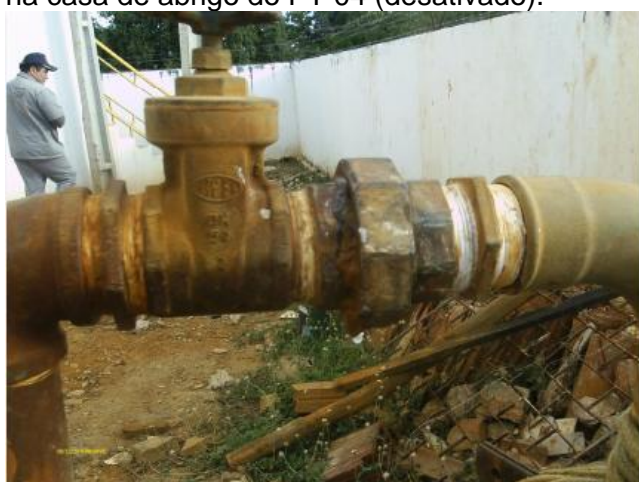
Foto 21 – PT-12: vazamento.

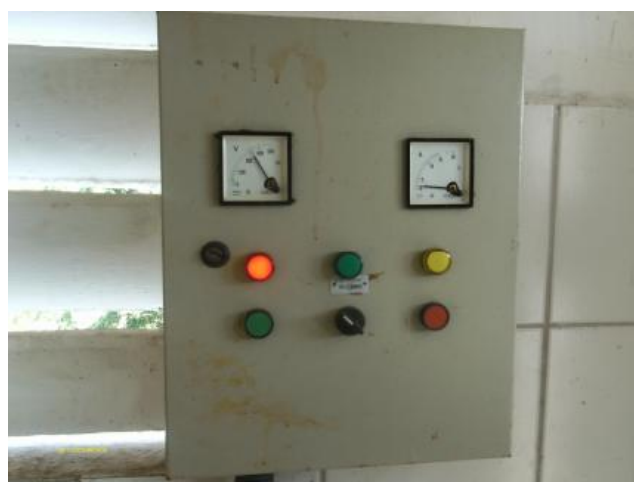
Foto 22 – PT-12: quadro de comando sem horímetro.

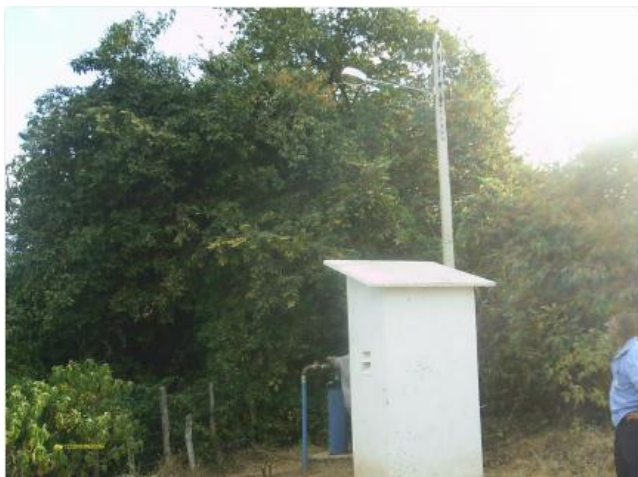
Foto 23 – PT-13: ausência de identificação.

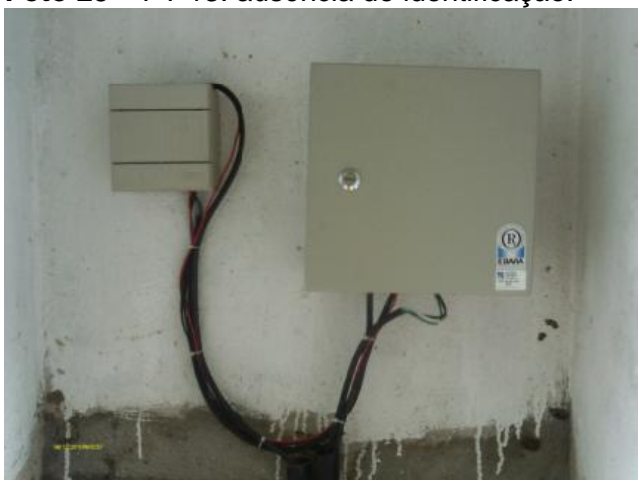
Foto 25 – PT-13: quadro de comando sem horímetro.

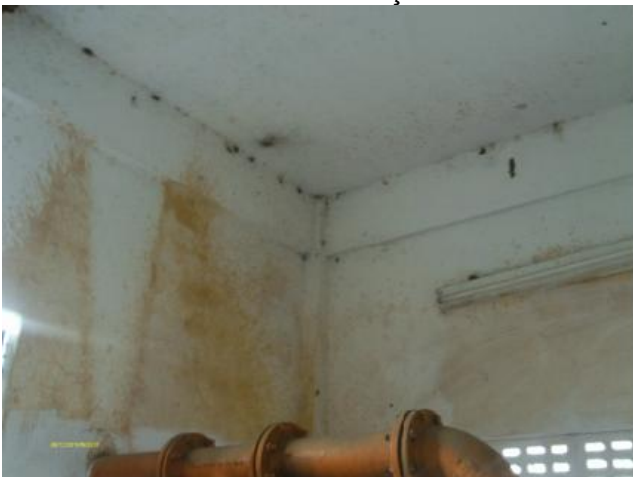
Foto 59 – EEAB-01: pintura deteriorada.

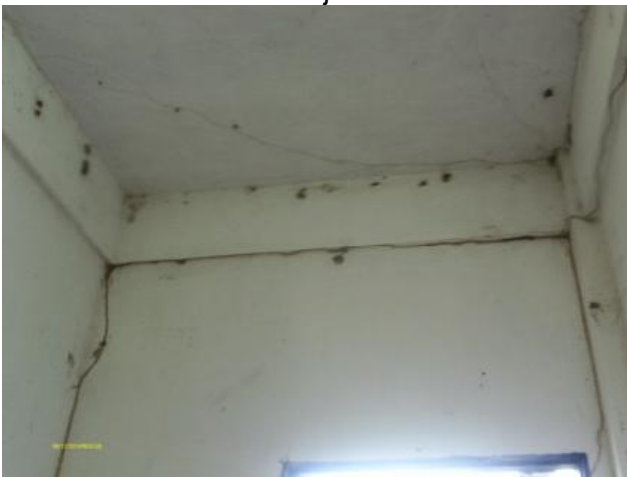
Foto 60 – EEAB-01: presença de cupim.

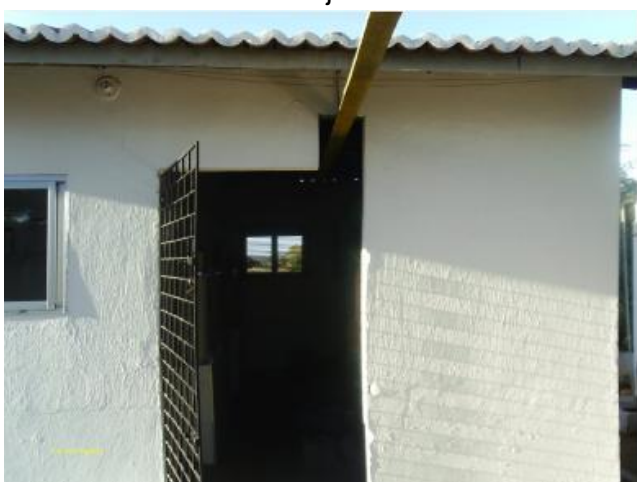
Foto 65 – EEAT-01 e EELF-01: ausência de identificação.

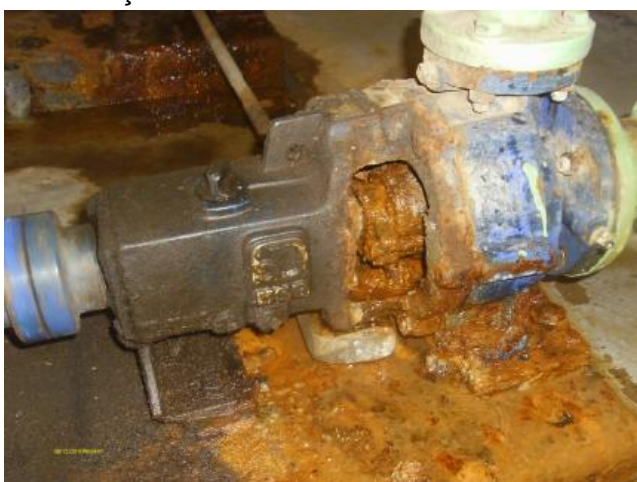
Foto 67 – EEAT-01: vazamento no conjunto moto-bomba.

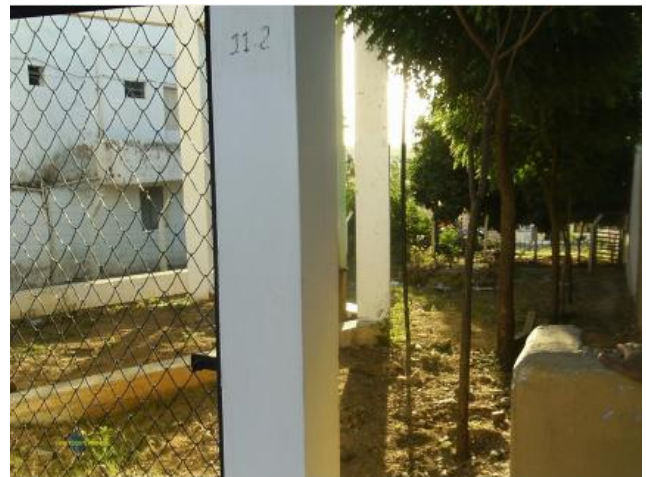
Foto 71 – REL-01: ausência de isolamento do lado direito do reservatório.

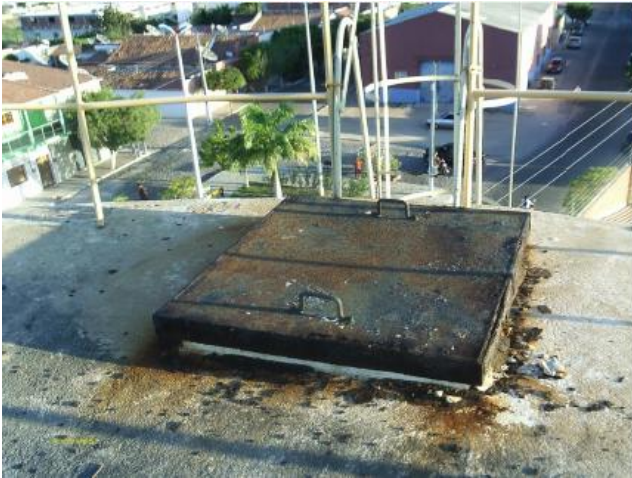
Foto 74 – REL-01: tampa de inspeção em processo de corrosão.

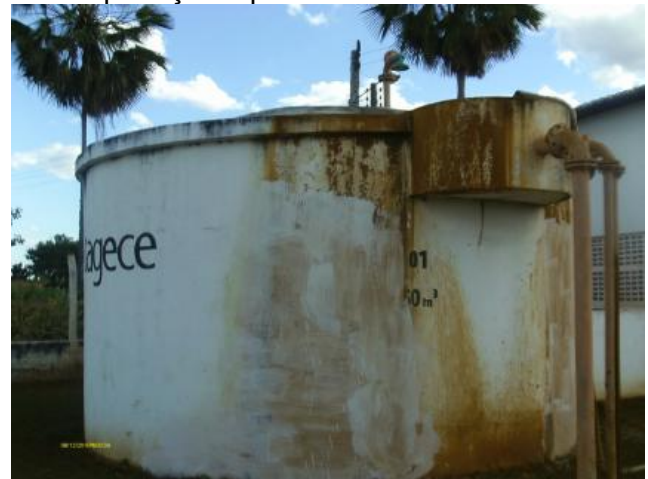
Foto 77 – RAP-01: ausência de identificação e pintura deteriorada.

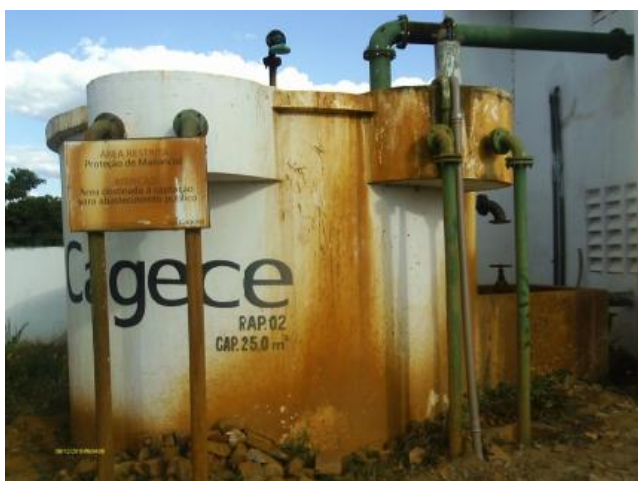
Foto 82 – RAP-02: pintura deteriorada.

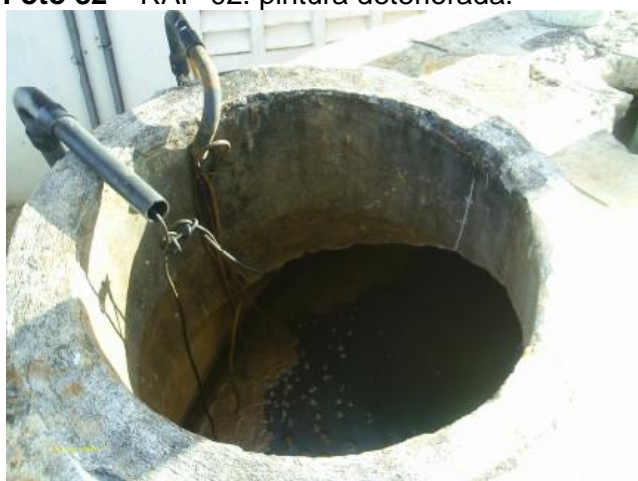
Foto 84 – RAP-02: ausência de tampa de inspeção.

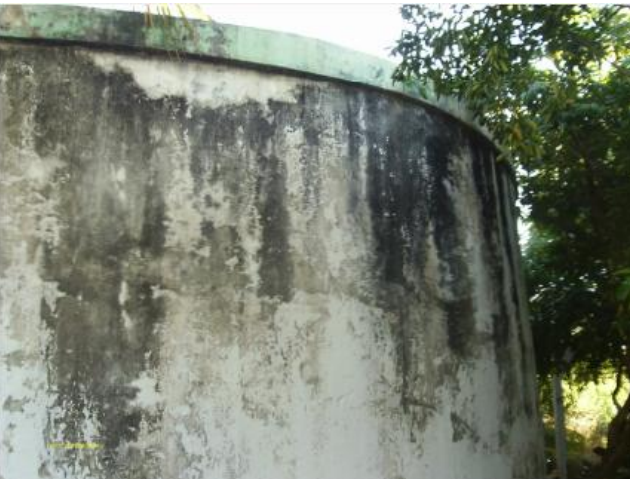
Foto 88 – RAP-03: pintura deteriorada.

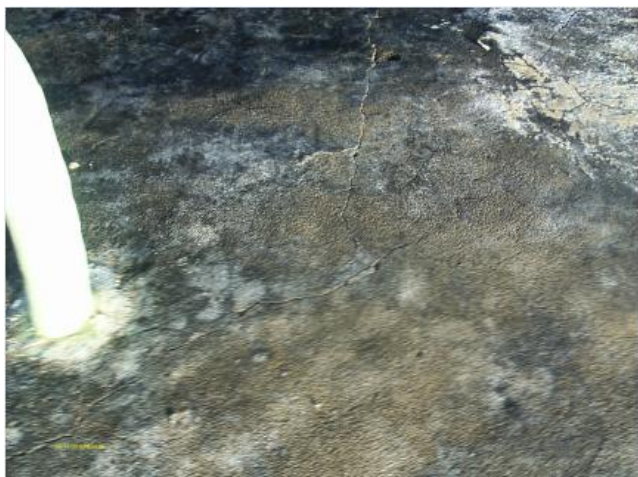
Foto 92 – RAP-03: estrutura rachada.

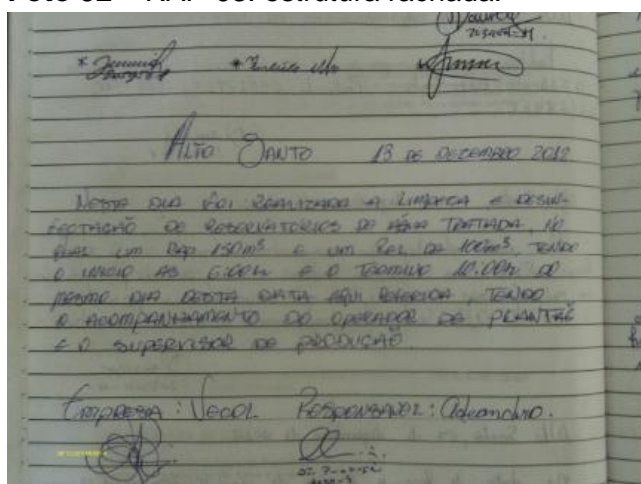
A última limpeza dos reservatórios foi realizada em 13/12/12, portanto há mais de 6 meses.				
16	Existe tubulação para descarga de fundo?	S	22	01.06	
17	As caixas de proteção, de inspeção ou de passagem existentes na área do reservatório possuem tampas adequadas ou grades de proteção?	S	22	01.07	
18	Existem vazamentos nas instalações (tubos, registros, etc)?	N	22	01.07	
19	Existem para-raios e sinalização noturna de obstáculo em adequadas condições de funcionamento?	N	22	01.06	F75
	O REL-01 está sem sinalização noturna.

Foto 94 – Reservatórios: última limpeza realizada em 13/12/12.
