AGÊNCIA
REGULADORA
DO ESTADO
DO CEARÁ

**RELATÓRIO DE FISCALIZAÇÃO
RF/CSB/029/2018
(PCSB/CSB/0117/2018)**

Assunto: Fiscalização do Sistema de Abastecimento
de Água do Município de Umari

Outubro/2018

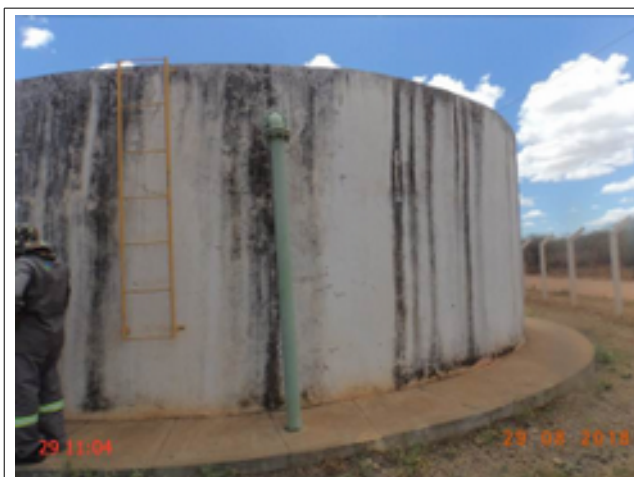
- O reservatório RAP-01 não é dotado de medidor de nível (Anexo II – item 15; Foto 1);
- Não existe iluminação (ausência de lâmpadas) nos poços PT-05, PT-07, PT-09 e PT-10 para trabalhos noturnos. (Anexo II – item 4; Fotos 2 a 5);
- A escada do RAP-01 não tem complemento de apoio para acessar à laje de cobertura (Anexo II – item 13; Foto 1).

Foto 1 - Reservatório: O RAP-01 está com a pintura deteriorada, está sem identificação, não é dotado de medidor de nível e a escada está sem o apoio para acessar a laje de cobertura.

- Os reservatórios RAP-01 e REL-01 estão com a pintura deteriorada (Anexo II – item 12; Fotos 1 e 14);
- O reservatório RAP-01 não está identificado (Anexo II – item 12; Foto 1);

Determinação D1 – A CAGECE deve cumprir as normas técnicas e os procedimentos estabelecidos para a implantação das instalações dos sistemas de abastecimento de água e de esgotamento sanitário, visando corrigir as não conformidades descritas na constatação C1.

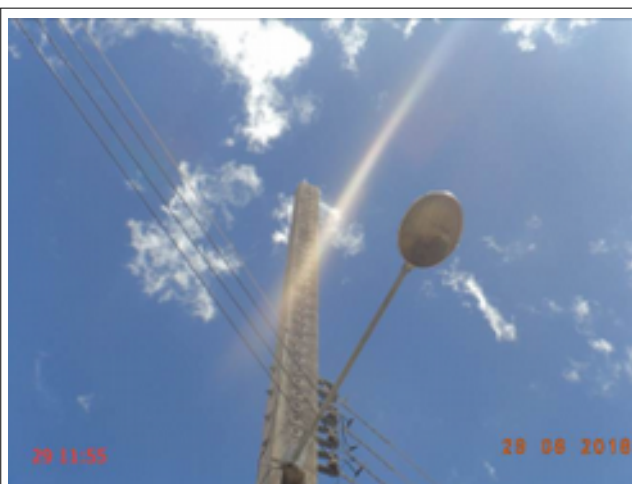
Foto 2 - Captação subterrânea: poço PT-05 sem iluminação para trabalhos noturnos (ausência de lâmpada).

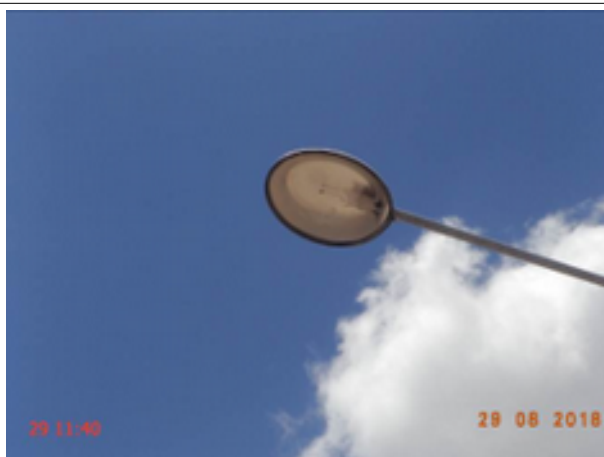
Foto 3 - Captação subterrânea: Poço PT-07 sem iluminação para trabalhos noturnos (ausência de lâmpada).

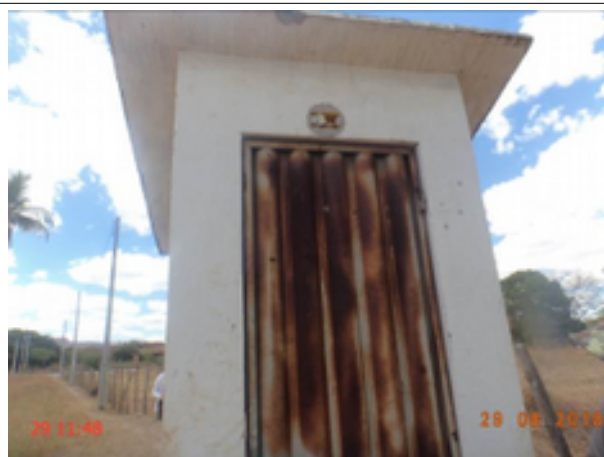
Foto 4 - Captação subterrânea: O poço PT-09 não é dotado de iluminação para trabalhos noturnos (ausência de lâmpada, está sem identificação e a porta está em processo de corrosão).

- Não existe identificação dos poços PT-09 e PT-10 (Anexo II – item 3; Fotos 4 e 10);
- A casa de química, localizada na área do reservatório REL-01, está sem iluminação (Anexo II - item 17; Foto 11);

- As casas de abrigo dos quadros de comando dos poços PT-05 e PT-09 estão com a pintura deteriorada (Anexo II – item 2; Fotos 18 e 19);
- A porta da casa de abrigo do quadro de comando do poço PT-09 está em processo de corrosão (Anexo II – item 2; Foto 4).

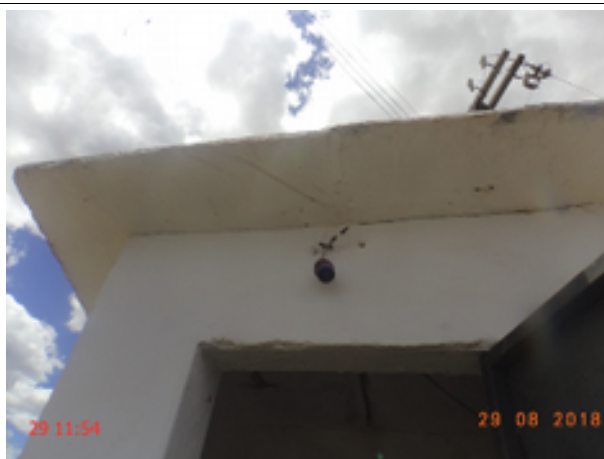
Foto 5 - Captação subterrânea: Poço PT-10 sem iluminação para trabalhos noturnos (ausência de lâmpada).

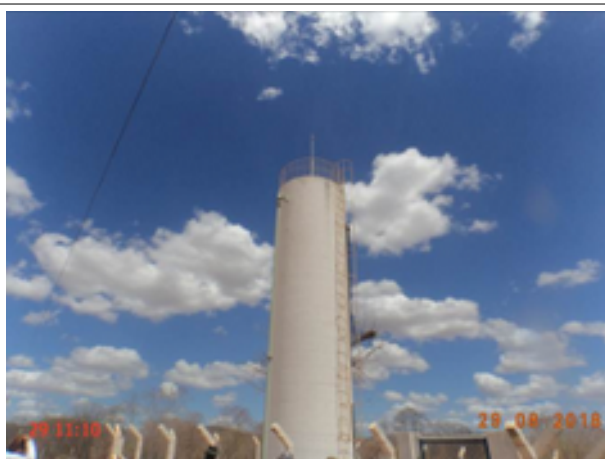
- Na adutora de água tratada, o TAU está sem identificação (Anexo II – item 1; Foto 6);
- O para-raios do TAU está com os fixadores desconectados da estrutura (Anexo II – item 1; Foto 7);

Foto 6 – AAT: TAU sem identificação.

Determinação D2 – A CAGECE deve realizar operação e manutenção adequada das unidades integrantes do sistema de abastecimento de água e esgotamento sanitário, visando corrigir as não conformidades descritas na constatação C2.

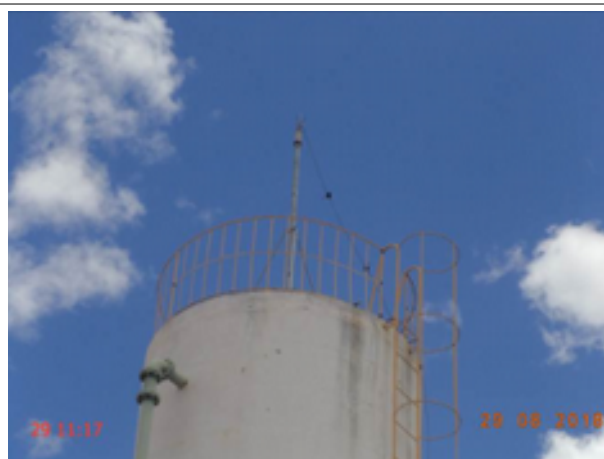
Foto 7 – AAT: O para-raio do TAU está com os fixadores desconectados da estrutura.

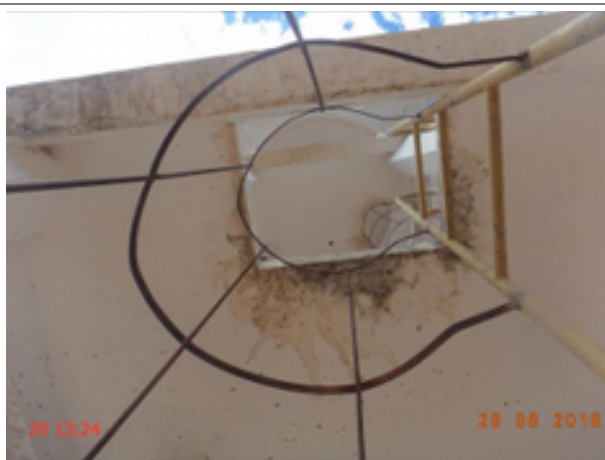
- O guarda-corpo da escada do reservatório REL-01 está em processo de corrosão (Anexo II – item 14; Foto 8);
- O extintor de incêndio da loja de atendimento e Almoxarifado da Cagece está com a recarga vencida (Anexo II – item 6; Foto 9);

Foto 8 – Reservatório: O guarda-corpo do reservatório REL-01 está em processo de corrosão.

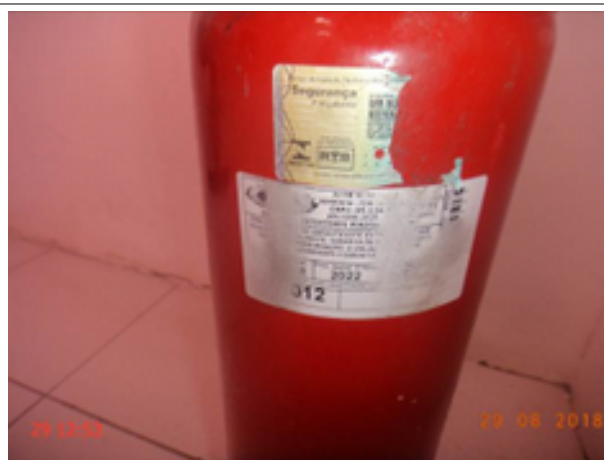
Foto 9 - Comercial: O extintor da loja de atendimento está com a recarga vencida.

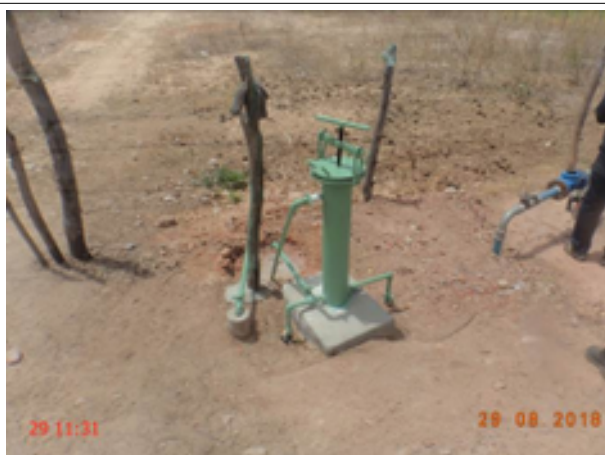
Foto 10 - Captação subterrânea: PT-10 sem identificação.

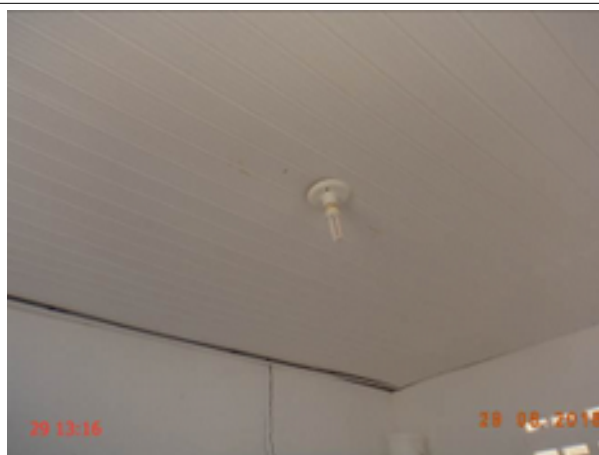
Foto 11 - Reservatório: A casa de química da área do reservatório REL-01 está sem iluminação.

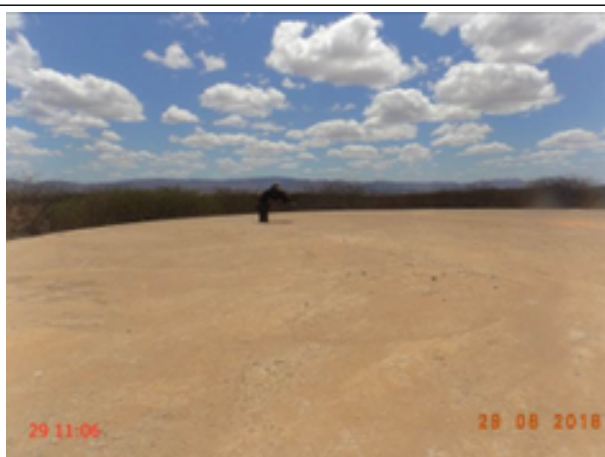
- Não existe tela de proteção na tubulação de ventilação no reservatório RAP-01 (Anexo II – item 10; Foto 12);
- O isolamento do para-raios do reservatório REL-01 está sendo utilizado para a passagem da mangueira de cloro (Anexo II – item 16; Foto 13);

Foto 12 - Reservatórios: A tubulação de ventilação do reservatório RAP-01 está sem tela de proteção.

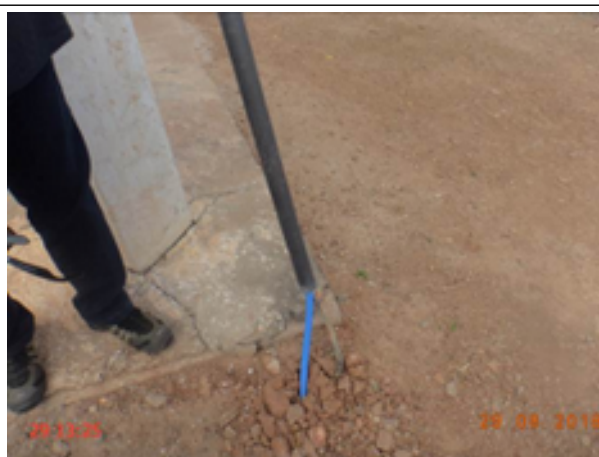
Foto 13 - Reservatório: O isolamento do para-raio do reservatório REL-01 está sendo utilizado para a passagem da mangueira de cloro.

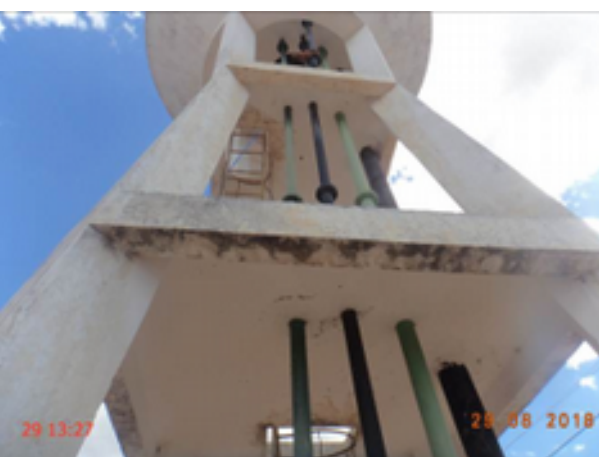
Foto 14 - Reservatórios: O reservatório REL-01 está com a pintura e a estrutura deterioradas e apresenta sinais de infiltração.

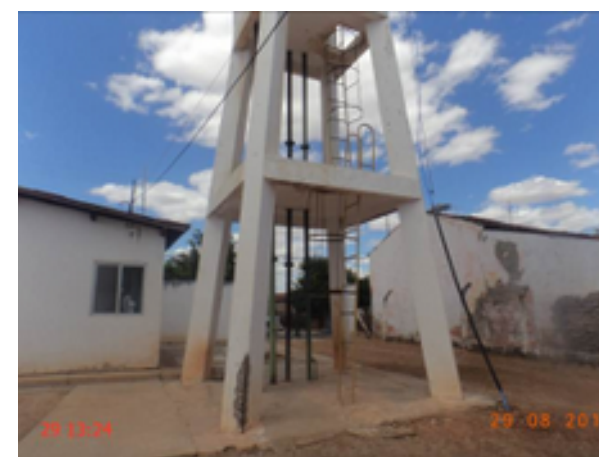
- O reservatório REL-01 está com a estrutura deteriorada, apresenta armadura exposta e sinais de infiltração (Anexo II – item 12; Foto 15);
- A caixa do macromedidor está sem tampa ou grade de proteção na área do reservatório RAP-01 (Anexo II – item 11; Foto 16);

Foto 15 - Reservatório: O REL-01 apresenta armadura exposta em sua estrutura.

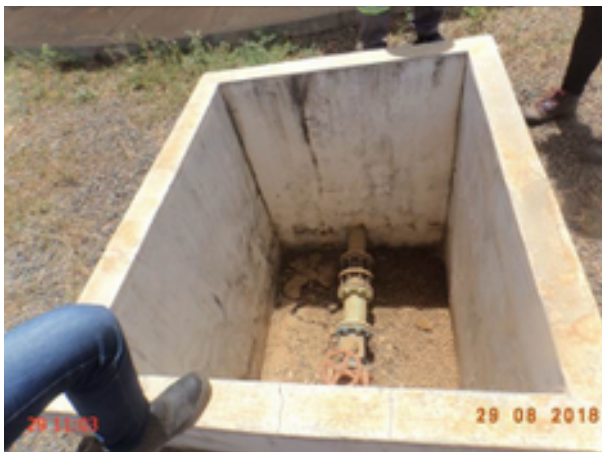
Foto 16 – Reservatórios: A caixa do macromedidor na área do reservatório RAP-01 está sem tampa ou grade de proteção.

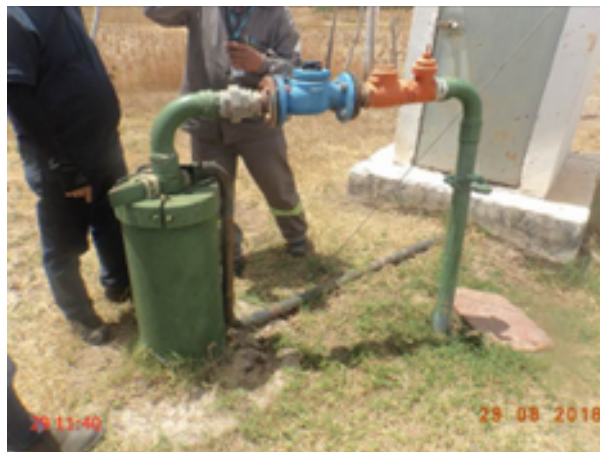
- O poço PT-07 não é dotado de laje de proteção (Anexo II – item 5; Foto 17);

Foto 17 - Captação subterrânea: Poço PT-07 sem laje de proteção.

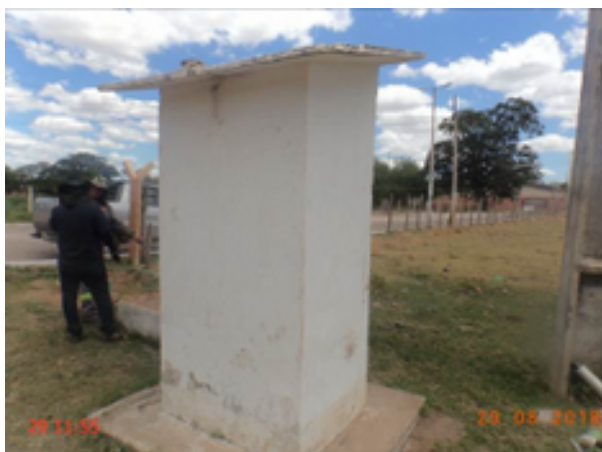
Foto 18 - Captação subterrânea: Casa de abrigo do quadro de comando do PT-05 com a pintura deteriorada.

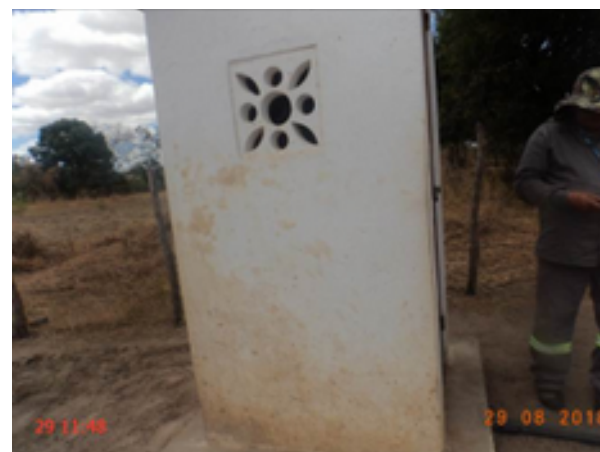
Foto 19 – Captação subterrânea: Casa de abrigo do quadro de comando do PT-09 está com a pintura deteriorada.

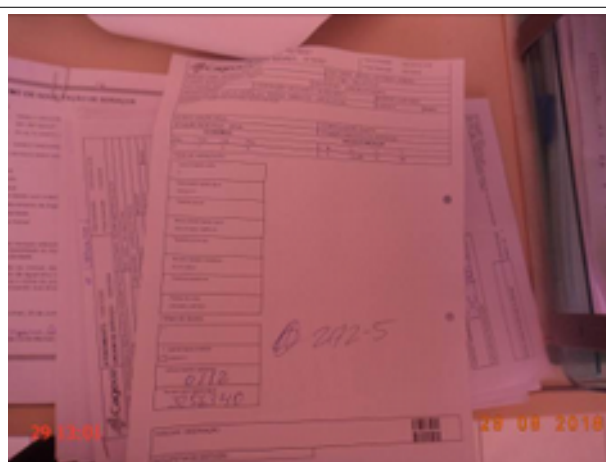
Foto 20 – Comercial: Ordem de serviço (OS nº 35795925) preenchida incorretamente.

Determinação D3 – A CAGECE deve manter organizada e atualizada toda a informação na forma exigida pela legislação, visando corrigir as não conformidades descritas na constatação C3.

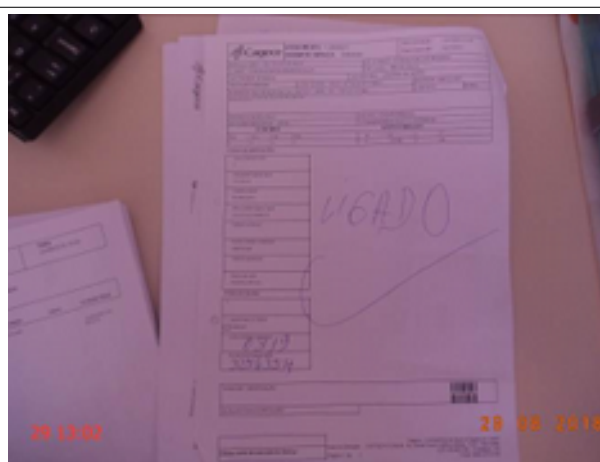
Foto 21 - Comercial: Ordem de serviço (OS nº 35692693) preenchida incorretamente.

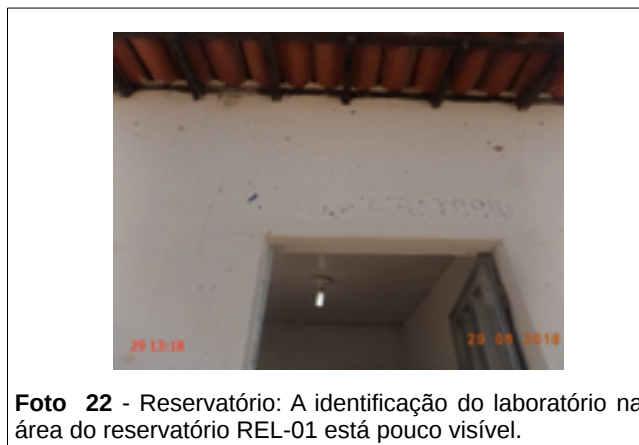
- A identificação do laboratório, localizado na área do reservatório REL-01, está pouco visível (Anexo II – item 18; Foto 22).

Foto 22 - Reservatório: A identificação do laboratório na área do reservatório REL-01 está pouco visível.

R1 – A CAGECE procure manter todos os componentes do sistema com identificação visível.
