RELATÓRIO DE FISCALIZAÇÃO RF/CSB/0030/2013

**Assunto: Fiscalização do Sistema de Abastecimento
de Água e Esgotamento Sanitário do Município de
Jaguaretama**

COORDENADORIA DE SANEAMENTO BÁSICO

**Fortaleza – CE
Agosto/2013**

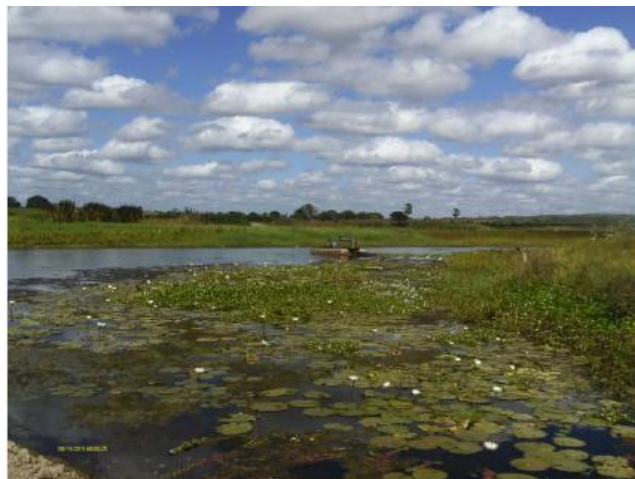
Foto 2 – Rio Sangue: eutrofização do manancial.

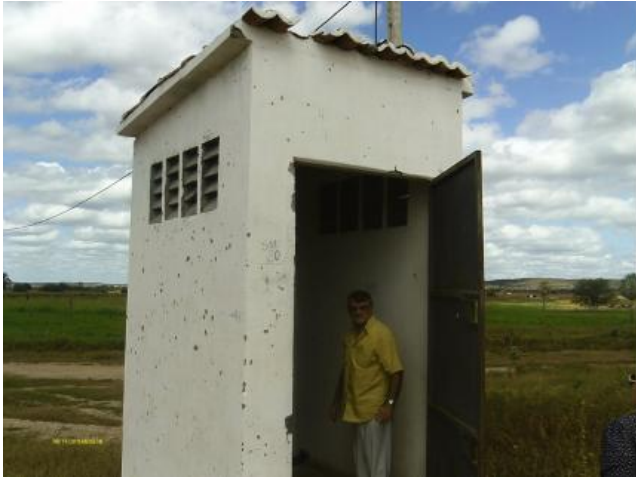
Foto 5 – Rio Sangue: estrutura da casa de abrigo do QC deteriorada.

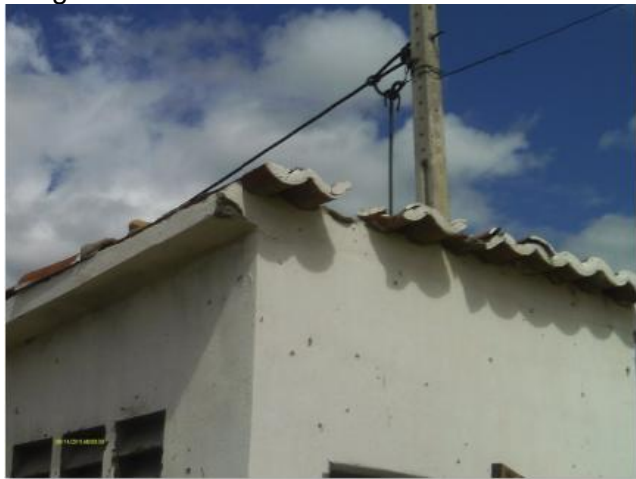
Foto 7 – Rio Sangue: telhado da casa de abrigo deteriorado.

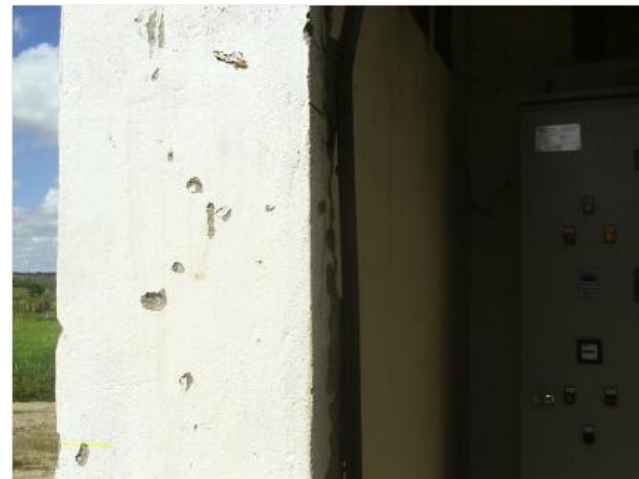
Foto 8 – Rio Sangue: estrutura da casa de abrigo do QC deteriorada..

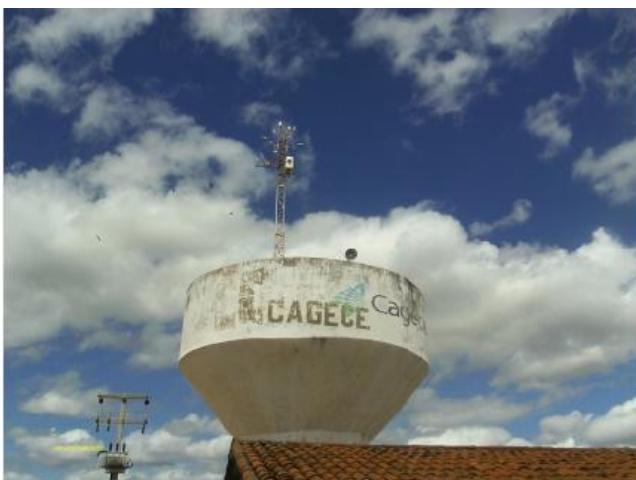
- e) O REL-01 está com a pintura deteriorada e com a armadura exposta (**Anexo I**, item 1.5-II-1);
- f) O REL-01 está sem tampa de inspeção* (**Anexo I**, item 1.5-II-9);

Foto 38 – REL-01: pintura deteriorada e ausência de identificação.

Determinação D2 - A CAGECE deve realizar operação e manutenção adequada das unidades integrantes dos sistemas de abastecimento de água e de esgotamento sanitário, visando corrigir as não conformidades descritas na constatação C2.

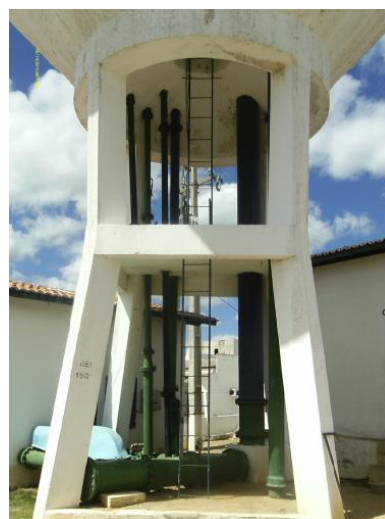
Foto 39 – REL-01: escada sem guarda-corpo.

Determinação D1 - A CAGECE cumpra as normas técnicas e procedimentos para implantação de sistemas de abastecimento de água, visando corrigir as não conformidades descritas na constatação C1.

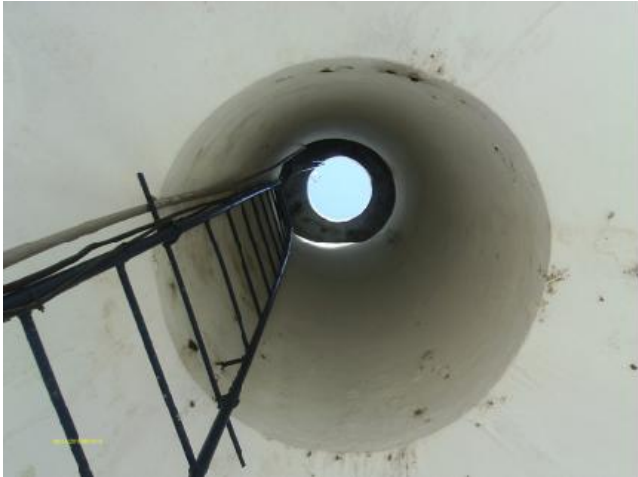
Foto 40 – REL-01: ausência de tampa de inspeção.

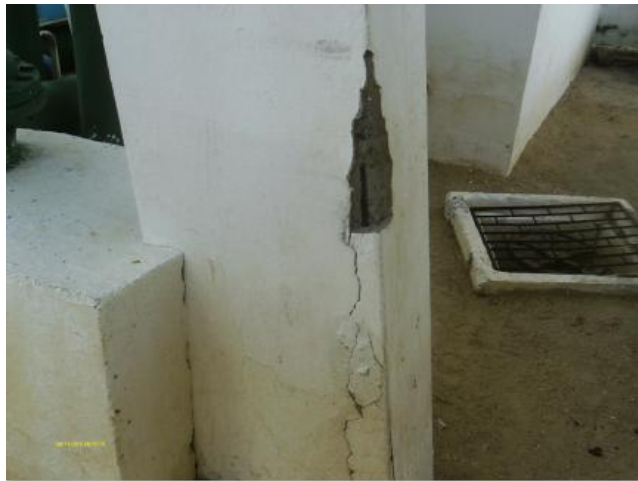
Foto 42 – REL-01: estrutura rachada e armadura exposta.

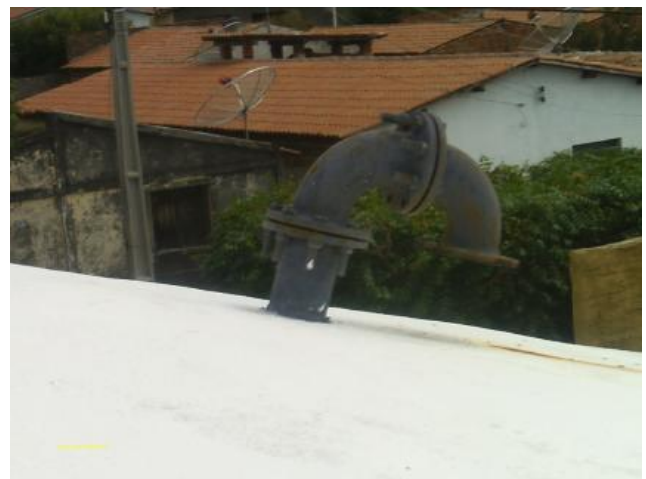
Foto 45 – RSE-01: tubulação de ventilação sem tela de proteção.

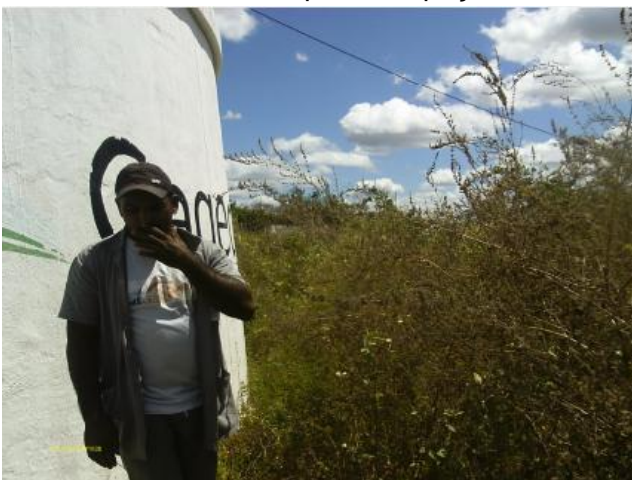
- c) A EELF-01 possui diversos materiais armazenados em seu interior, dificultando o acesso (**Anexo I**, item 1.4-II-1);
- d) O área do RAP-02 está coberta por vegetação (**Anexo I**, item 1.5-I-2);

Foto 48 – RAP-02: vegetação alta em toda a área do reservatório.

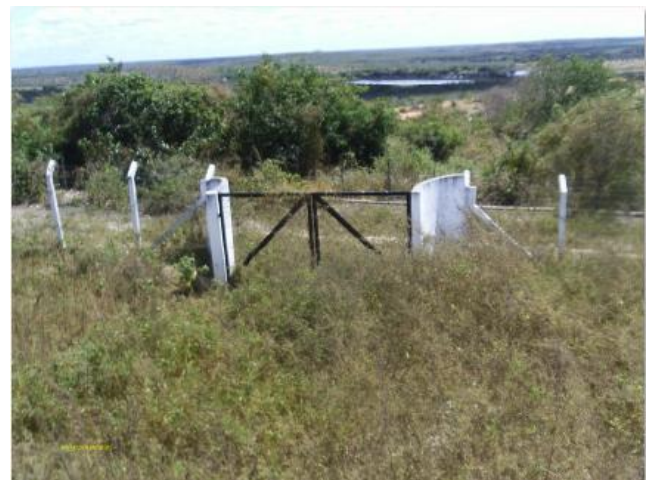
Foto 49 – RAP-02: vegetação na área do reservatório-sem acesso pelo portão.

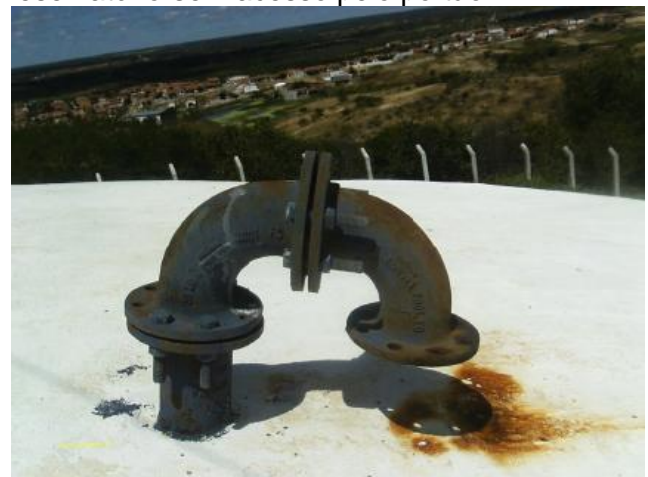
Foto 51 – RAP-02: tubulação de ventilação sem tela de proteção.

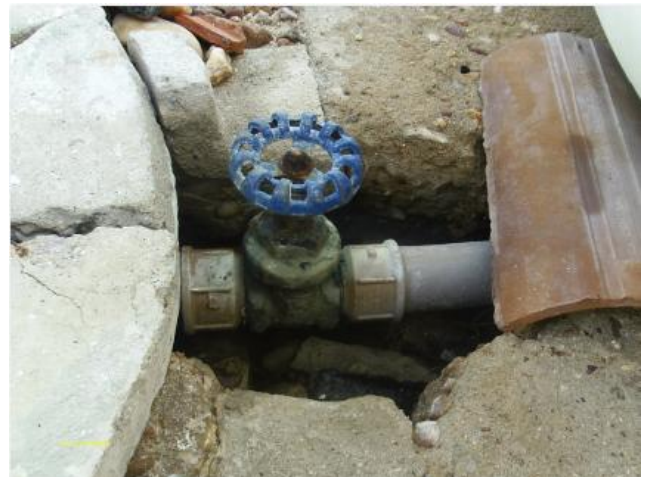
- k) Há um vazamento no registro entre o reator aeróbio e o tanque de contato (**Anexo I**, item 1.9-I-20);

Foto 82 – Registro entre o reator aeróbio e o tanque de contato com vazamento.

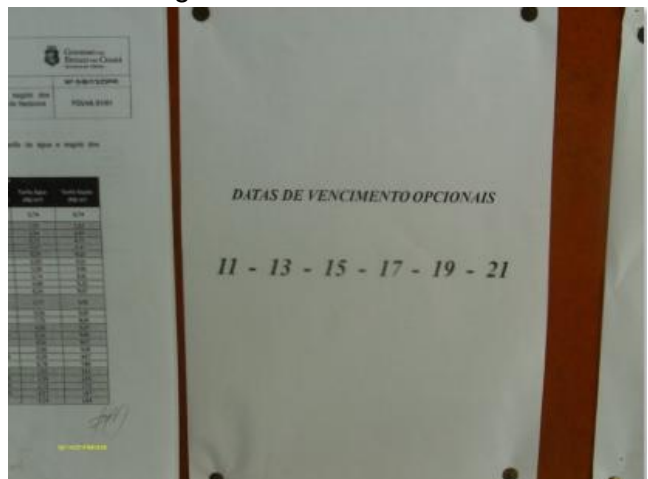
- a) São disponibilizadas para o usuário, no ato do pedido de ligação, seis datas para vencimento de fatura, porém, as mesmas não estão distribuídas conforme a legislação (**Anexo I**, item 5-V-2):

Foto 99 – Leitura/faturamento/arrecadação: datas para vencimento de fatura.

Determinação D3 - A CAGECE deve disponibilizar 6 (seis) datas de vencimento da fatura para escolha do usuário, distribuídas uniformemente em intervalos regulares ao longo do mês, visando corrigir as não conformidades verificadas na constatação C3.
