**RELATÓRIO DE FISCALIZAÇÃO
RF/CSB/0030/2015**

**Assunto: Fiscalização dos Sistemas de
Abastecimento de Água e de Esgotamento Sanitário
da Sede do Município de Graça**

COORDENADORIA DE SANEAMENTO BÁSICO

Junho/2015

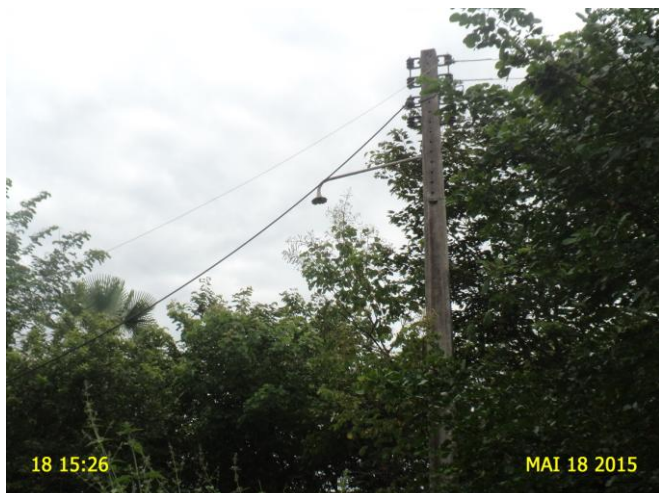
- a. No PT-01 não existe bomba reserva disponível para instalação (Anexo II – item 2);
- b. Não existe iluminação para trabalhos noturnos na área do PT-01 (**Foto 1**; Anexo II – item 4);

Foto 1 - PT-01: sem iluminação.

Determinação D1 – A CAGECE deve cumprir as normas técnicas e procedimentos estabelecidos para implantação de sistemas de abastecimento de água e de esgotamento sanitário, visando corrigir as não conformidades descritas na constatação C1.

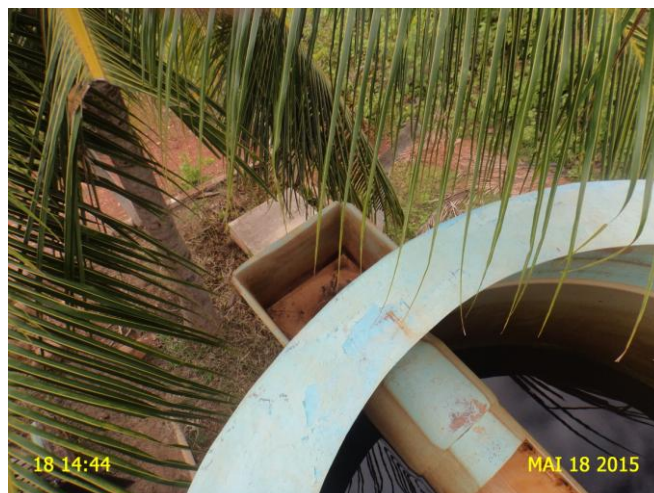
- c. Falta tampa na calha de saída de água do filtro F-01 (**Foto 2**; Anexo II – item 11);
- d. Segundo RECOPs, nos meses de out/14, Nov/14, dez/14, fev/15 e mar/15, falta equipamento para análise do pH no laboratório (Anexo II – item 13);

Foto 2 - PT-01: calha de saída de água sem tampa.

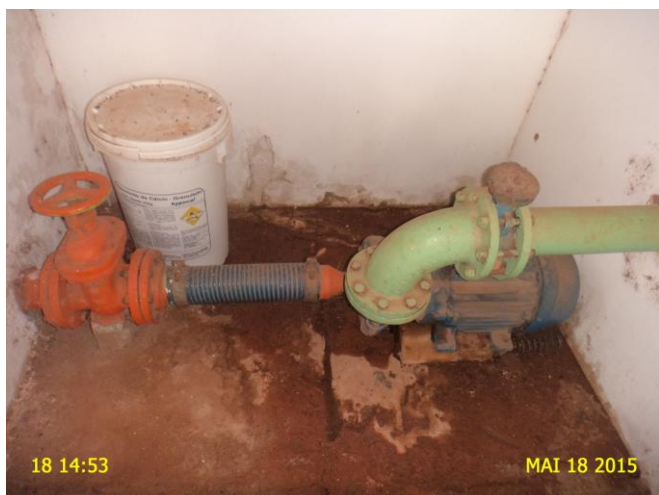
- e. Não existe bomba reserva na EEAT-01 (**Foto 3**; Anexo II – item 16);
- f. Não existe horímetro instalado no Quadro de Comando da EEAT-01 (**Foto 4**; Anexo II – item 17);

Foto 3 - EEAT-01: sem bomba reserva.

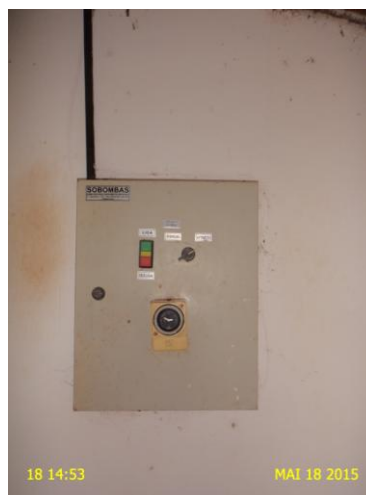
Foto 4 - EEAT-01: Quadro de Comando sem horímetro instalado.

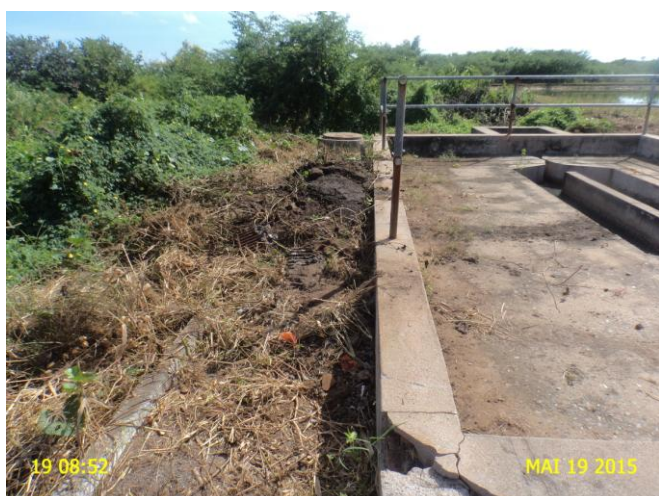
- i. Não existem leitos de secagem na ETE (**Foto 5**; Anexo II – item 24);
- j. Não existe tampa de inspeção no RAP-01; (**Foto 6**, Anexo II – item 33);

Foto 5 - ETE: sem leitos de secagem.

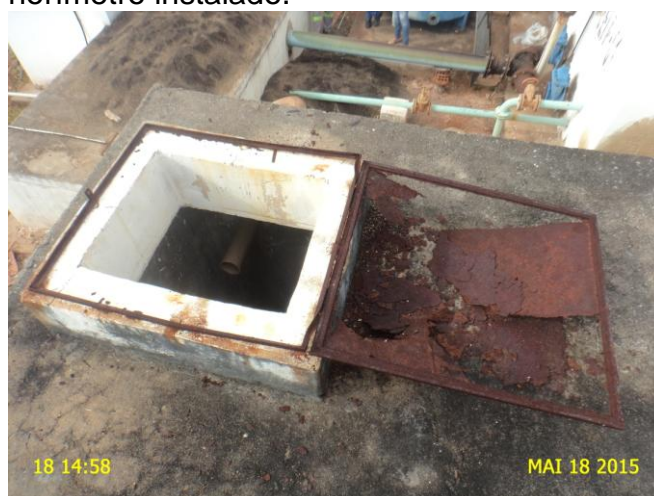
Foto 6 - RAP-01: sem tampa de inspeção.

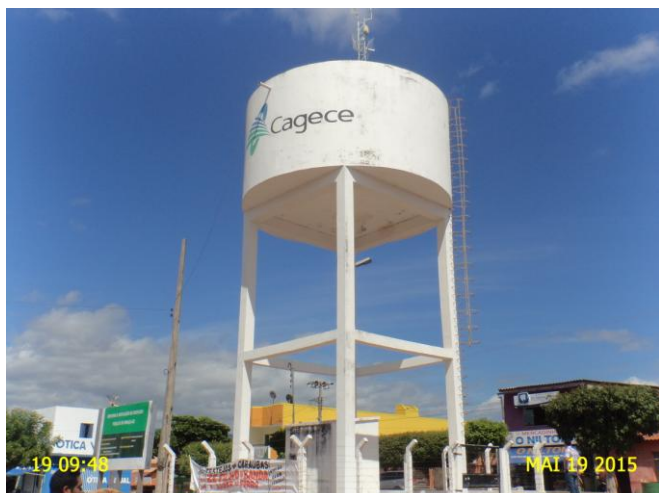
- k. Não existe guarda-corpo na laje de cobertura do REL-01 (**Foto 7**; Anexo II – item 38);
- l. Não existe dispositivo de controle de nível no REL-01 (Anexo II – item 40);

Foto 7 - REL-01: sem guarda corpo na laje de cobertura e pintura deteriorada.

- w. Ocorre acúmulo de areia sobre a laje do RAP-03 (**Foto 8**; Anexo II – item 35);
- x. Nos reservatórios RAP-01, RAP-02, RAP-03 e REL-01, as pinturas estão deterioradas (**Foto 7, Foto 8 e Foto 30**; Anexo II – item 36);

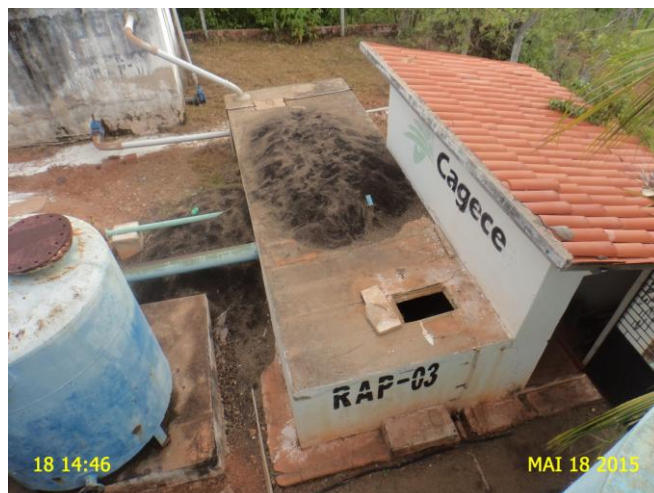
- m. Não existe tubulação de ventilação no RAP-03 (**Foto 8**; Anexo II – item 42);
- n. A tubulação de ventilação do RAP-01 está inadequada (**Foto 9**; Anexo II – item 42);

Foto 8 - RAP-03: pintura deteriorada, sem tubulação de ventilação, tampa de inspeção sem vedação e acúmulo de areia sobre a laje.

- u. As tampas de inspeção dos reservatórios RAP-02 e RAP-03 não garantem vedação (**Foto 8 e Foto 28**; Anexo II – item 32);
- v. Há caixas de proteção sem tampas ou grades de proteção na área do RAP-02 **Foto 29**; Anexo II – item 34);

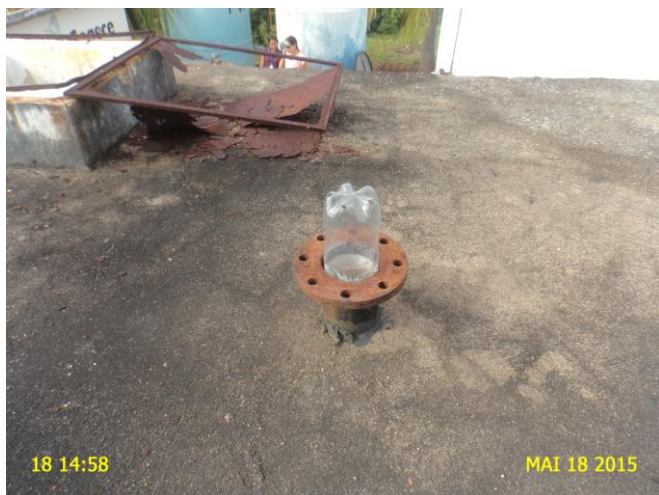
Foto 9 - RAP-01: tubulação de ventilação inadequada.

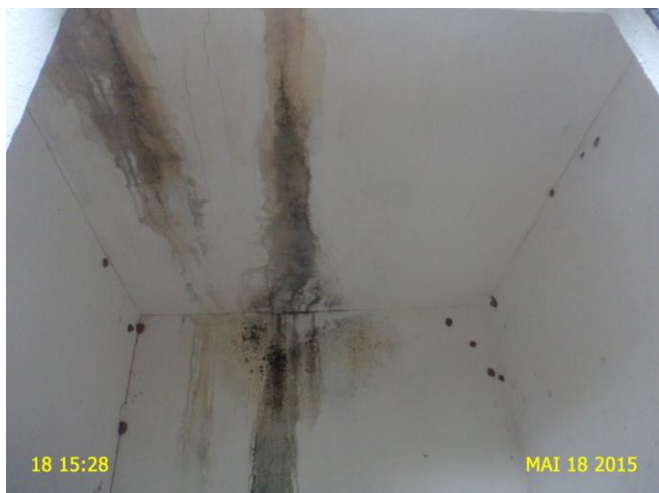
- b. A parede da casa de abrigo do Quadro de Comando do PT-01 apresenta sinais de infiltração e está com a pintura deteriorada (**Foto 10**; Anexo II – item 3);

Foto 10 - PT-01: sinais de vazamento na parede da casa de abrigo do QC e pintura deteriorada.

Determinação D2 – A CAGECE deve realizar operação e manutenção adequada das unidades integrantes dos sistemas de abastecimento de água e de esgotamento sanitário, visando corrigir as não conformidades descritas na constatação C2.

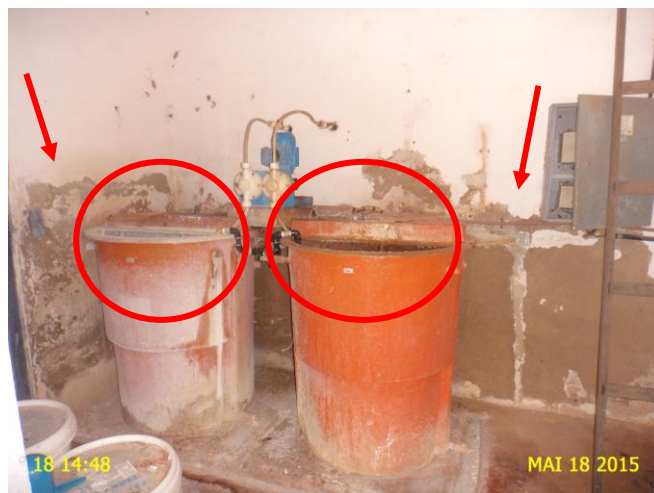
- c. Na casa de química, os tanques de dosagem estão sem tampa (**Foto 11**; Anexo II – item 6);
- d. O reboco das paredes da Casa de Química está deteriorado (**Foto 11**; Anexo II – item 7);

Foto 11 - Casa de química: tanques de dosagem sem tampa e parede com reboco deteriorado.

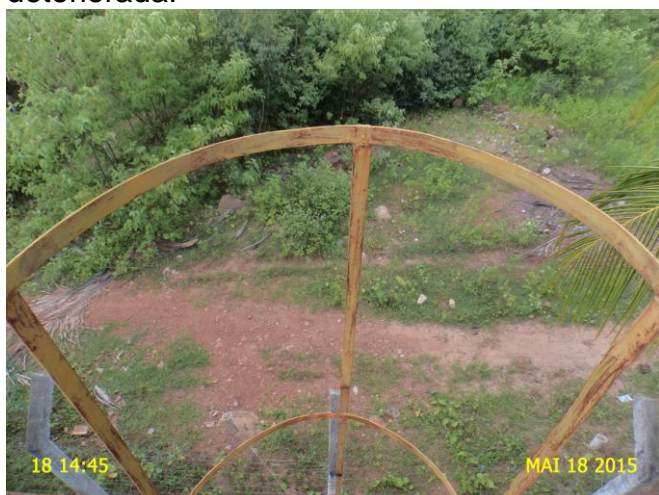
- e. O guarda-corpo da escada de acesso ao filtro F-01 está danificado (**Foto 12**; Anexo II – item 8);
- f. O filtro F-01 está com a pintura deteriorada (**Foto 13**; Anexo II – item 9);

Foto 12 - F-01: guarda corpo da escada de acesso danificado.

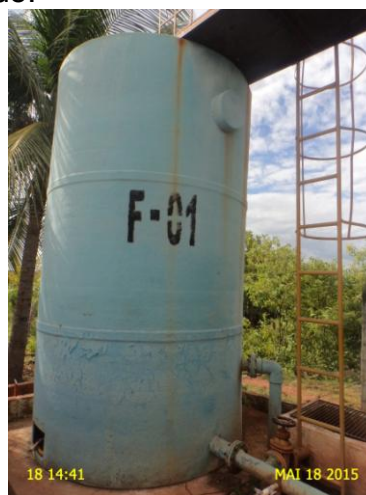
Foto 13 - F-01: pintura deteriorada.

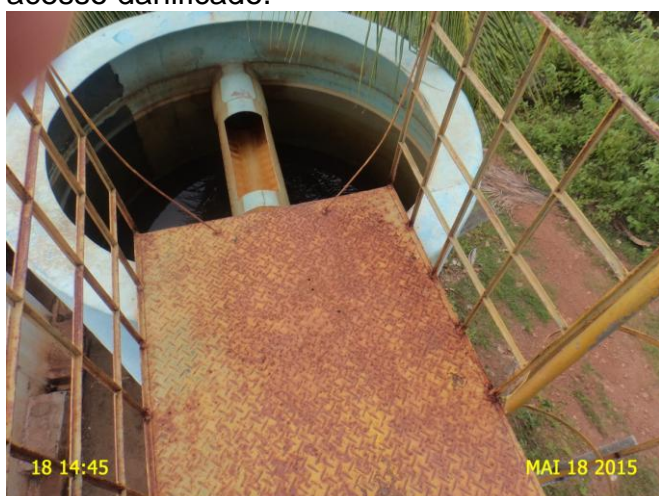
- g. O guarda-corpo do filtro F-01 está em processo de corrosão (**Foto 14**; Anexo II – item 10);
- h. A tampa do filtro F-01 não está no local (**Foto 15**; Anexo II – item 12);

Foto 14 - F-01: guarda corpo em processo de corrosão.

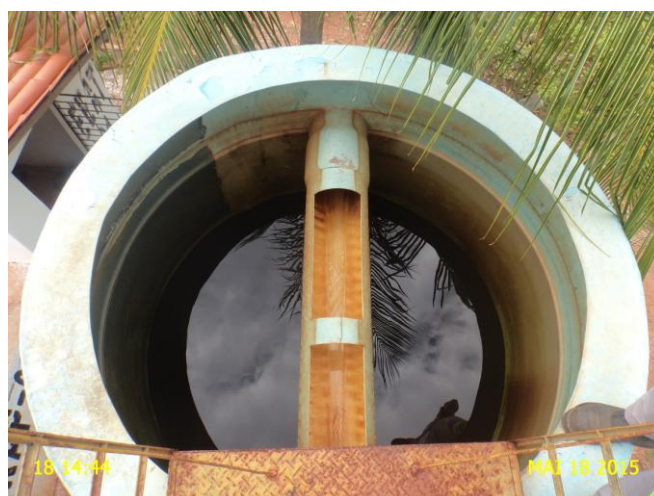
Foto 15 - F-01: tampa fora do local.

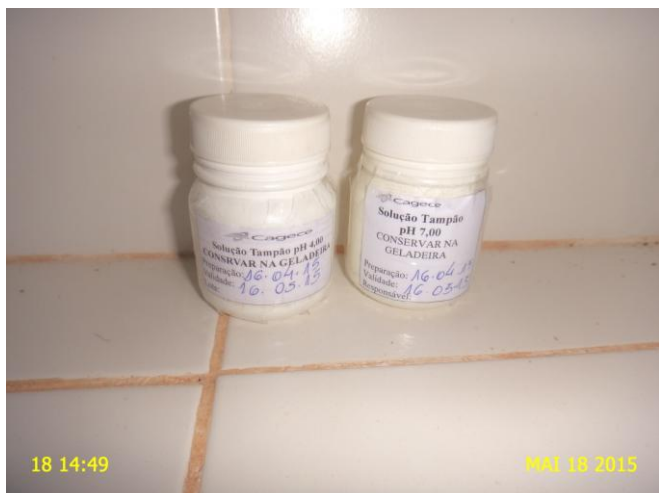
- i. A solução tampão para análise de pH estava com data de validade vencida desde 16/05/2015 (**Foto 16**; Anexo II – item 14);
- j. Não existe identificação da EEAT-02 (**Foto 17**; Anexo II – item 18);

Foto 16 - Solução tampão com data de validade vencida em 16/05/2015.

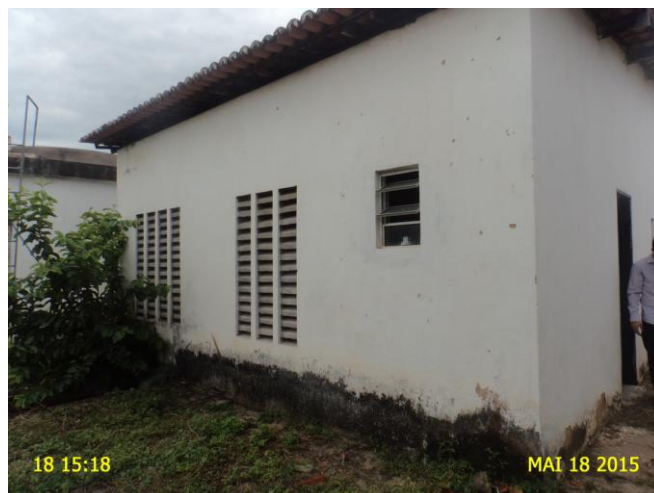
Foto 17 - EEAT-02: sem identificação.

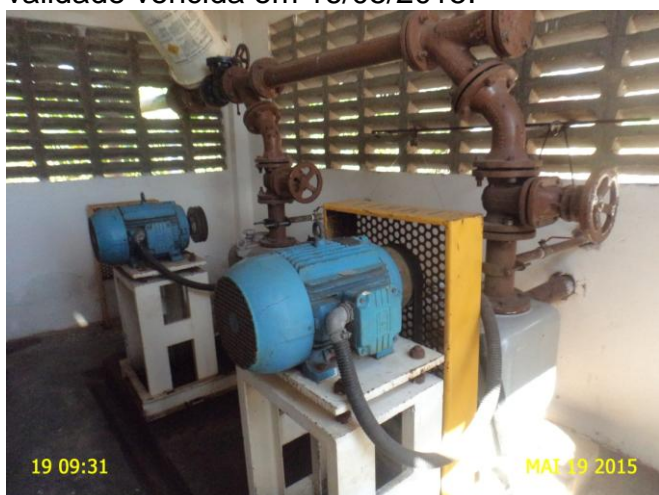
- k. Não existe bomba reserva na EEE-02 (**Foto 18**; Anexo II – item 19);
- l. Os grupos geradores de energia elétrica das elevatórias EEE-01 e EEE-02 não estão funcionando (**Foto 19 e Foto 20**; Anexo II – item 20);

Foto 18 - EEE-02: apenas uma bomba funcionando.

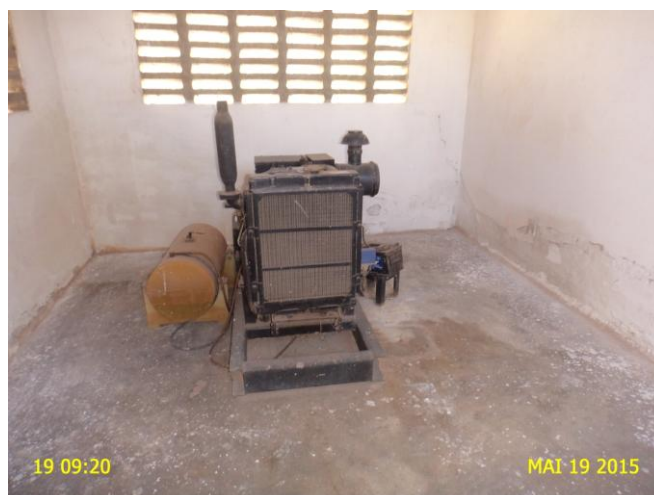
Foto 19 - EEE-01: grupo gerador de energia elétrica com defeito.

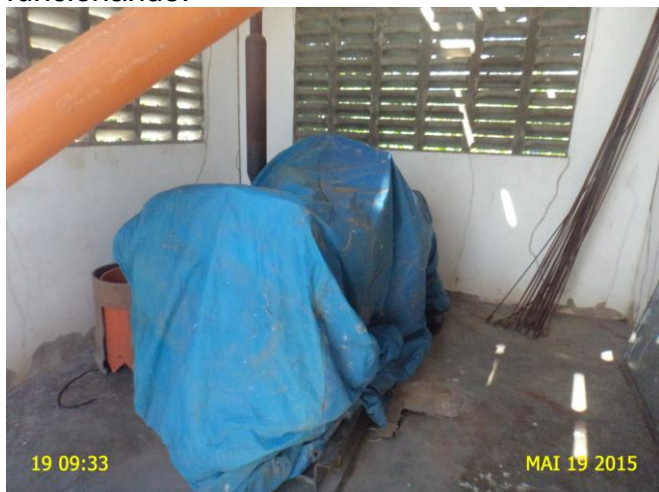
Foto 20 - EEE-02: grupo gerador de energia elétrica com defeito.

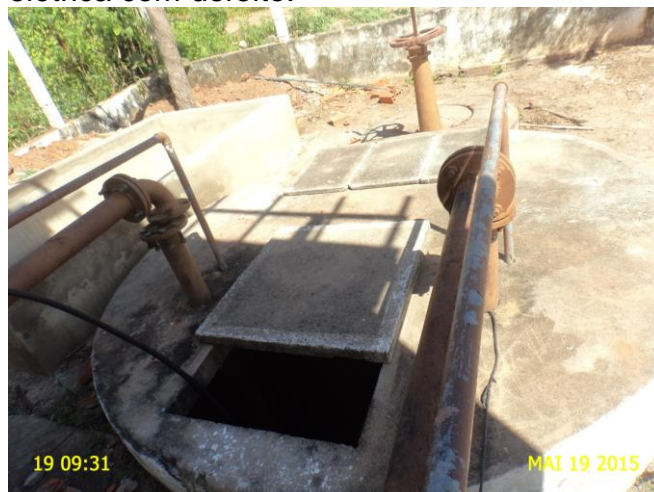
- m. Na EEE-02, a tampa do poço de sucção não garante vedação (**Foto 21**; Anexo II – item 21);
- n. Há vegetação excessiva na área de acesso à ETE (**Foto 22**; Anexo II – item 26);

Foto 21 - EEE-02: tampa do poço de sucção sem vedação.

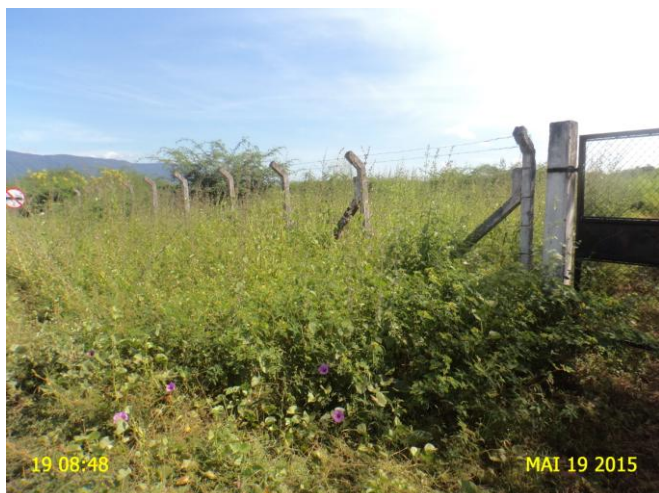
Foto 22 - ETE: área de acesso com vegetação excessiva.

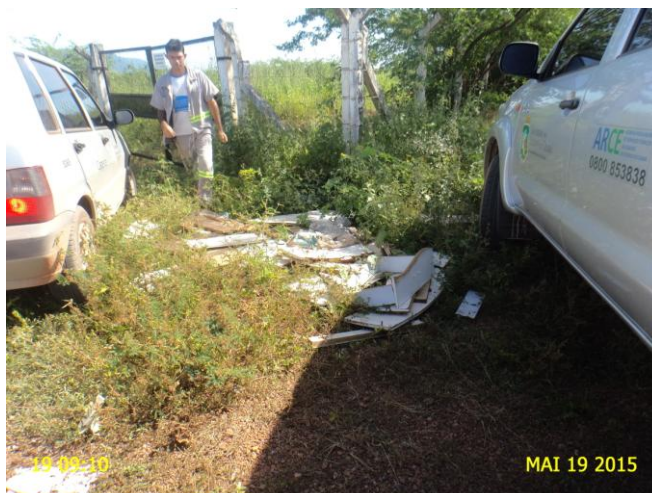
- o. Ocorre acúmulo de lixo no portão de entrada da ETE (**Foto 23**; Anexo II – item 26);
- p. Não existem manuais de operação e manutenção na ETE (Anexo II – item 27);

Foto 23 - ETE: acúmulo de lixo no portão de acesso.

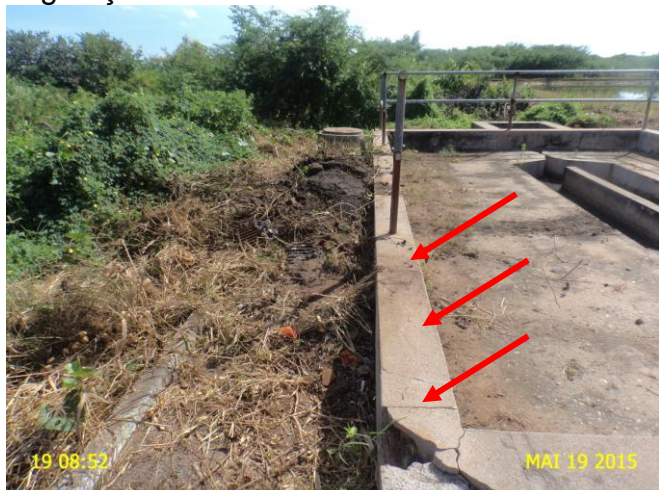
- q. O guarda-corpo da caixa de areia está danificado (**Foto 24**; Anexo II – item 28);
- r. Há vegetação excessiva nas passarelas de passagem e nos taludes das lagoas facultativa e de maturação (**Foto 25**; Anexo II – item 28);

Foto 24 - ETE: guarda-corpo da caixa de areia danificado.

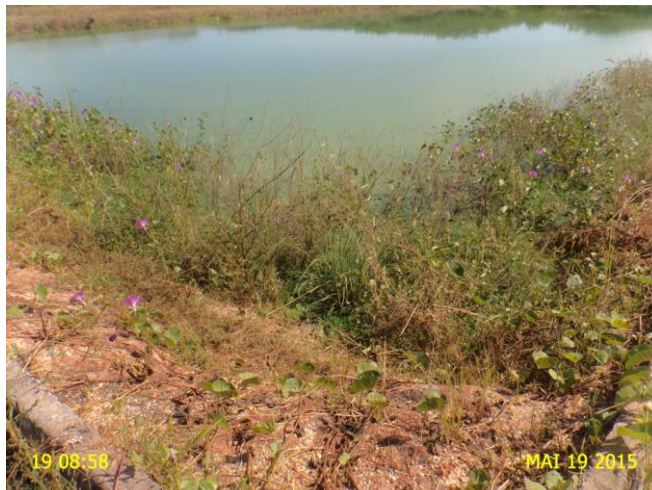
Foto 25 - ETE: vegetação excessiva nas paredes dos taludes das lagoas em série.

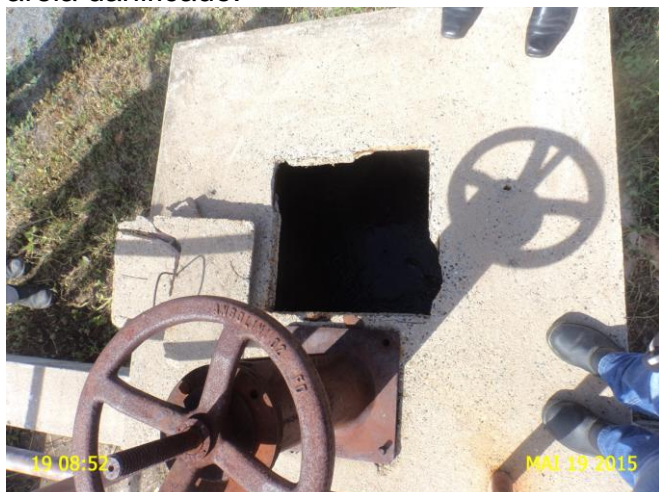
- s. Faltam tampas nas caixas de chegada do esgoto bruto (**Foto 26**; Anexo II – item 28);
- t. Existe um registro de descarga soterrado na rede de distribuição na Rua Valdemar Ferreira de Almeida (**Foto 27**; Anexo II – item 31);

Foto 26 - ETE: caixa de chegada do esgoto bruto sem tampa.

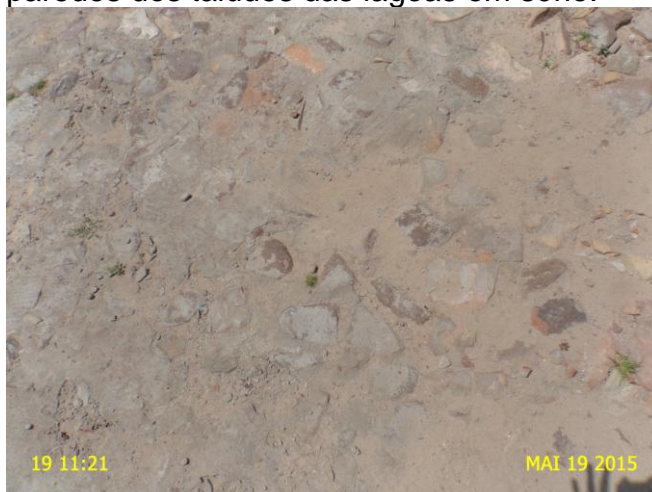
Foto 27 - RDA: Registro de descarga soterrado: Rua Valdemar Ferreira de Almeida.

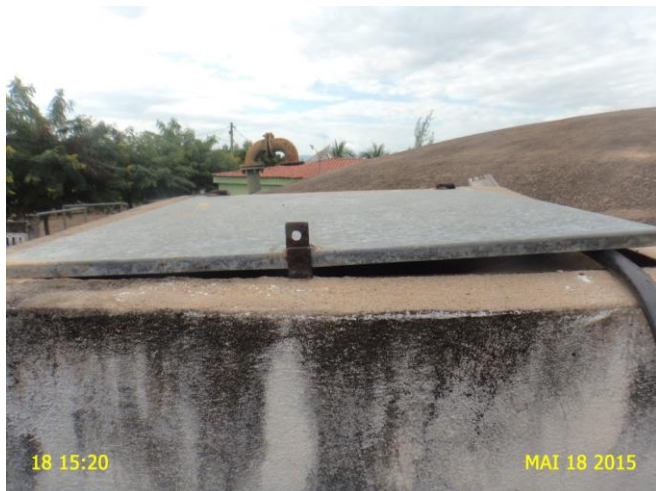
Foto 28 - RAP-02: tampa de inspeção sem vedação.

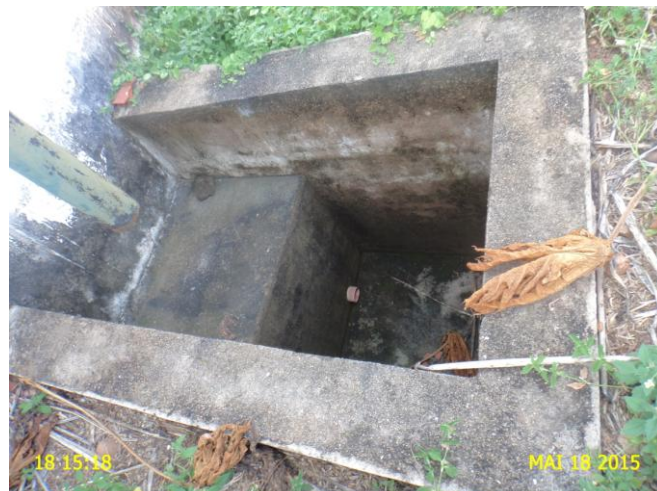
Foto 29 - RAP-02: tampa de inspeção sem tampa ou grade de proteção.

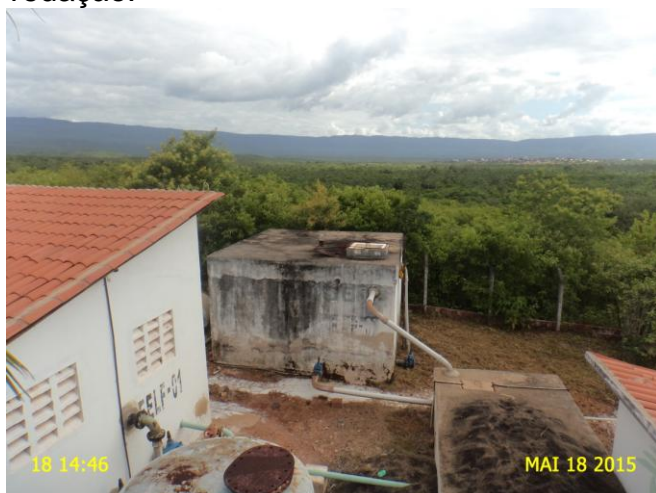
Foto 30 - RAP-01: pintura deteriorada.

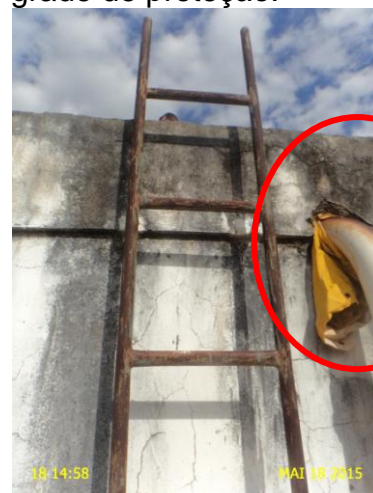
- y. A parede do RAP-01 está deteriorada na área da entrada de água (**Foto 31**; Anexo II – item 36);
- z. Há rachadura na parede do RAP-03 (**Foto 32**; Anexo II – item 36);

Foto 31 - RAP-01: parede deteriorada na entrada de água e escada de acesso em processo de corrosão.

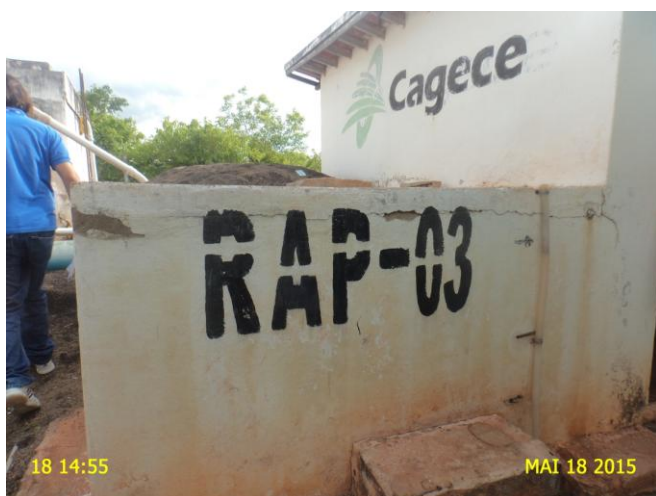
- aa. A escada de acesso do reservatório RAP-01 está em processo de corrosão (**Foto 32**; Anexo II – item 37);
- bb. A escada de acesso do RAP-02 está sem fixação na base (**Foto 33**; Anexo II – item 37);

Foto 32 - RAP-02: rachadura na parede.

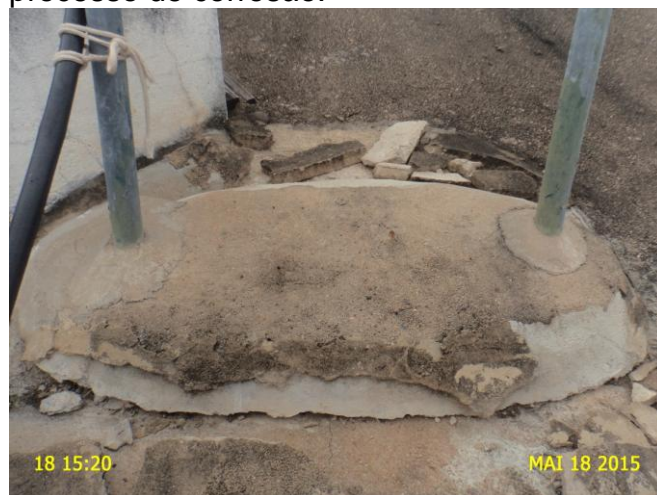
Foto 33 - RAP-02: escada de acesso sem fixação na base.

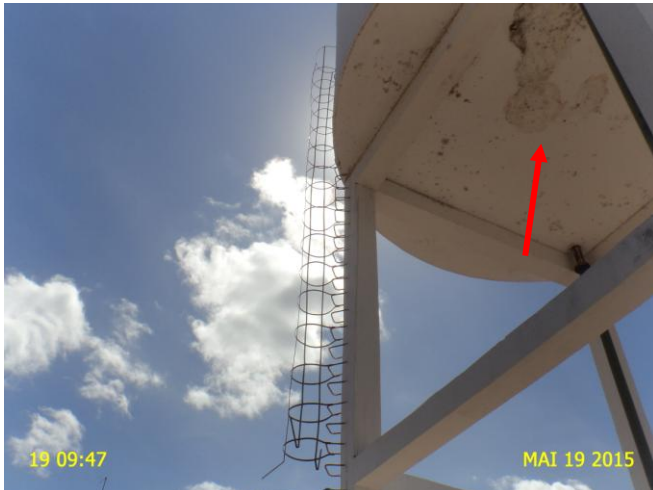
- dd. O REL-01 apresenta sinais de vazamento (**Foto 34**; Anexo II – item 41);

Foto 34 - REL-01: sinais de vazamento.

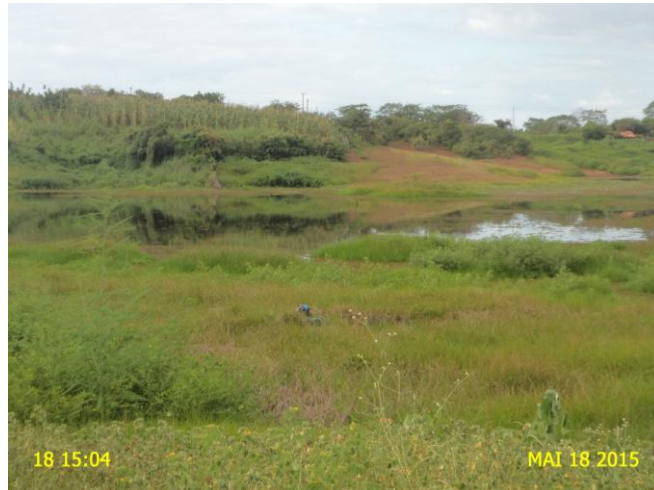
- a. Na área da captação superficial, não existe sinalização identificando que aquela é uma área destinada à captação de água para abastecimento público (**Foto 35**; Anexo II – item 5);

Foto 35 – Captação Superficial: sem sinalização indicando que a área é destinada ao abastecimento público.

Determinação D3 – A CAGECE deve cumprir as normas de gestão dos mananciais e das respectivas áreas de proteção, visando corrigir as não conformidades descritas na constatação C3.

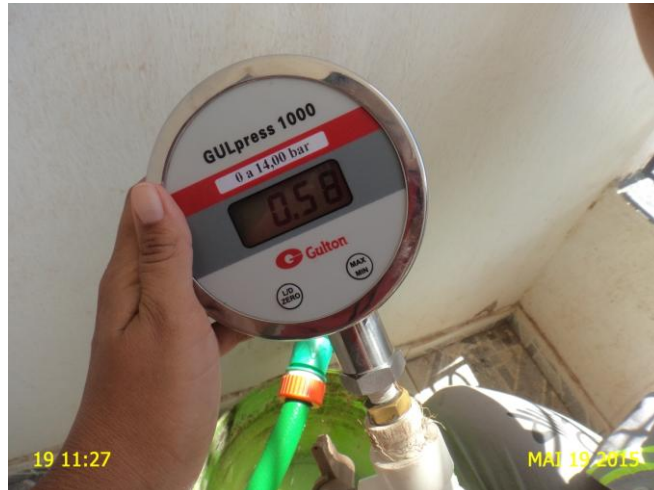
- a. A ARCE realizou medições instantâneas de pressão em pontos, mais especificamente nos cavaletes de ligação, devidamente espaçados na rede de distribuição. Constatou-se pressão fora da faixa de 10 mca a 50 mca Na Rua Manoel Matias Lima - Escritório da CAGECE (**Foto 36**; Anexo III – Quadro I).

Foto 36 - Medição instantânea de pressão na Rua Manoel Matias Lima - Escritório da Cagece.

R1 – A CAGECE procure alternativas para fornecer água com pressão de acordo com os limites estabelecidos pela ARCE, em razão do período prolongado de estiagem.

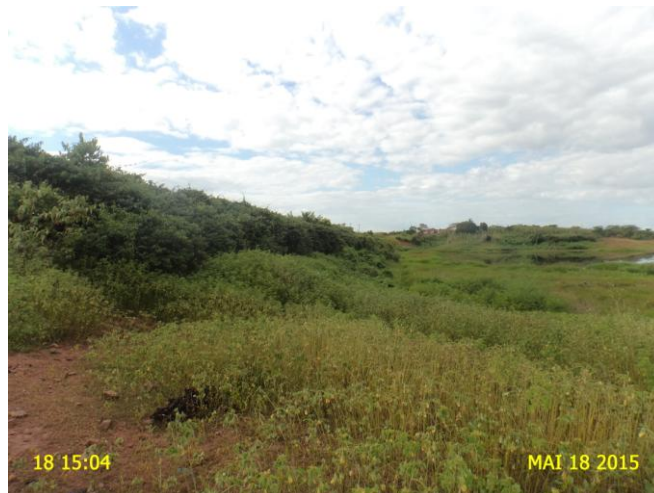
- a. Há vegetação excessiva na área de acesso ao Açude Sítio Escorredouro próximo à captação (**Foto 37**).

Foto 37 - Captação superficial: vegetação excessiva na área de acesso à captação no Açude Sítio Escorredouro.

R4 – A CAGECE providencie a limpeza e retirada da vegetação excessiva da área de acesso à captação no Açude Sítio Escorredouro.
