RELATÓRIO DE FISCALIZAÇÃO

RF/CSB/0031/2010

Assunto: Fiscalização do Sistema de Abastecimento de Água do Município de Lavras da Mangabeira

COORDENADORIA DE SANEAMENTO BÁSICO

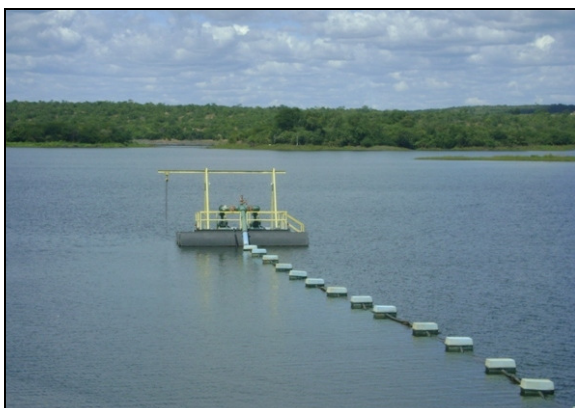
Foto 3 – Flutuante da captação.

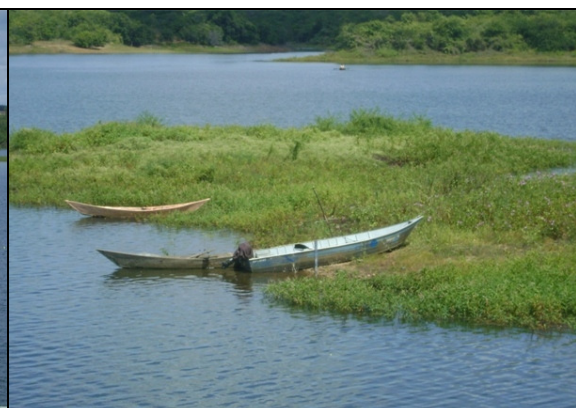
- Segundo os RECOP's, esta unidade do sistema funcionou sem ocorrências, no ano de 2010;
- A área do manancial, próxima à captação, está devidamente cercada e sinalizada (**Fotos 1 e 2**);
- O flutuante apresenta boas condições de funcionamento (**Foto 3**);
- Na área da captação existem canoas, usadas para realização de inspeções e manutenções no flutuante (**Foto 4**);

Foto 4 – Canoas da COGERH.

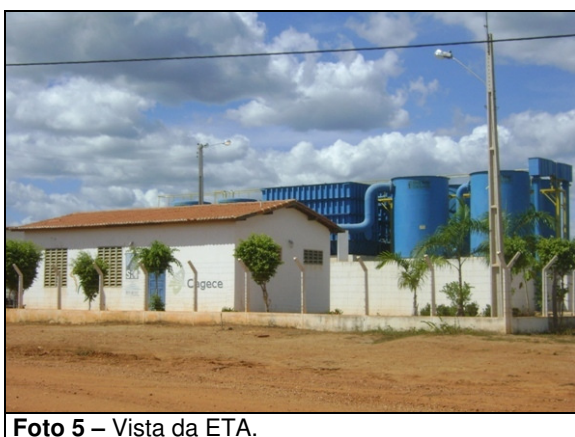
- Segundo os RECOP's, esta unidade do sistema funcionou sem ocorrências, no ano de 2010;
- A estação de tratamento está cercada e sinalizada (**Foto 5**);
- A pintura e identificação da ETA estão em boas condições (**Foto 6**);
- No ato da inspeção, foi constatado que a Licença de Operação estava vencida, desde 15/12/2009. Segundo o operador, já foi requerida a renovação. Apesar de solicitado, não foi entregue o protocolo (fls. 101 a 102, do Processo PCSB/CSB/0034/2010).

Foto 5 – Vista da ETA.

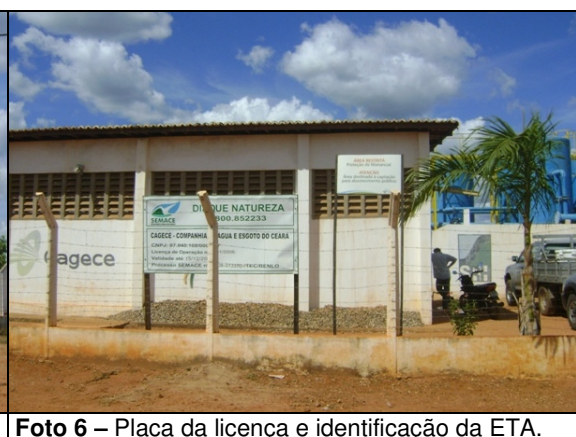
Foto 6 – Placa da licença e identificação da ETA.

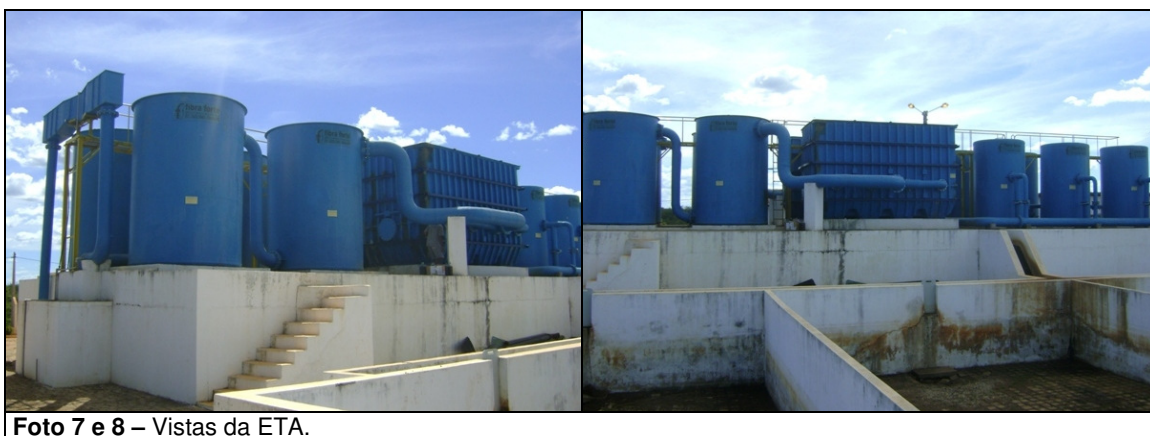
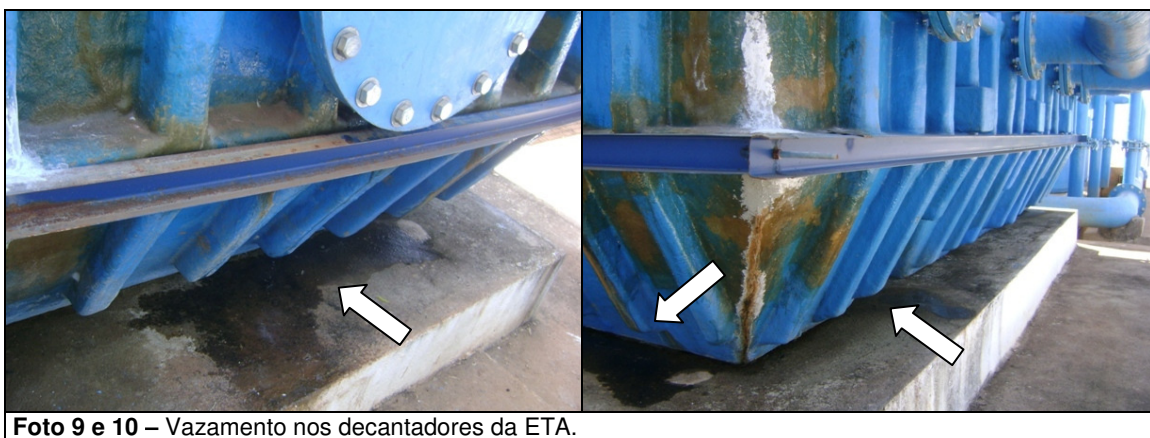
- Os equipamentos da ETA estão em bom estado de conservação e manutenção **(Fotos 7 e 8)**. Existe, no entanto, problemas em um dos decantadores, que apresenta vazamento **(Fotos 9 e 10)**;
- Os leitos de secagem apresentam bom estado de conservação e manutenção. Segundo o operador, o lodo é retirado e destinado pela UN-BSA a um aterro **(Fotos 11 e 12)**.

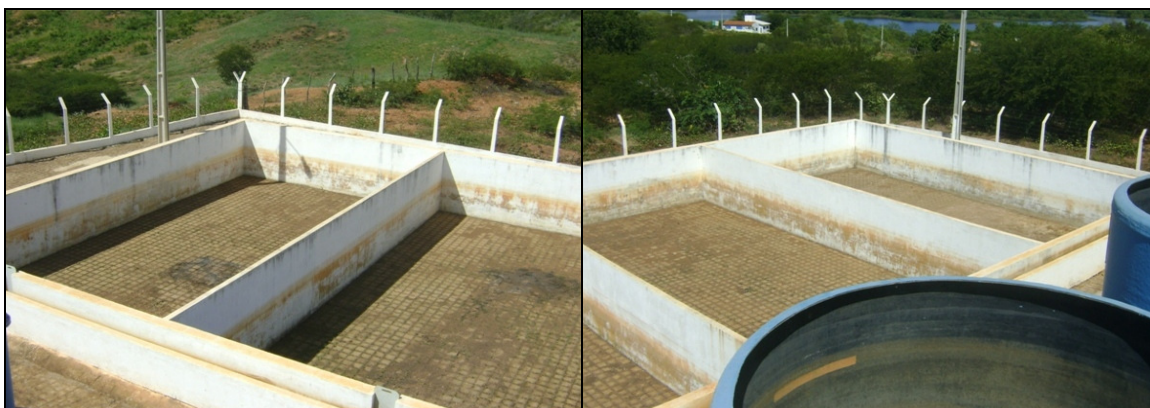
Fotos 11 e 12 – Leitos de secagem.

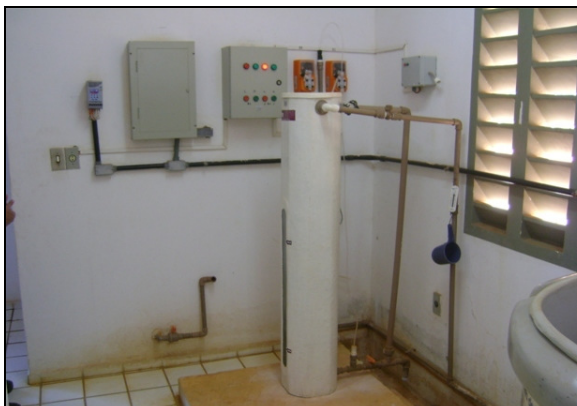
Foto 13 – Dosador de Flúor.

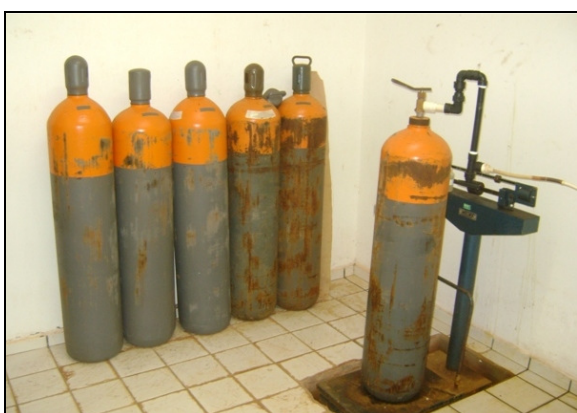
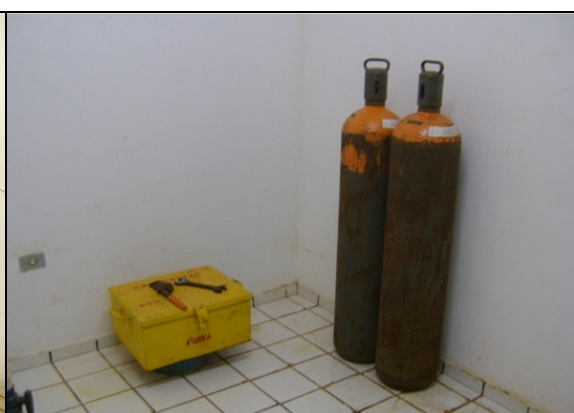
Fotos 15 e 16 – Cilindros de cloro gasoso e balança.

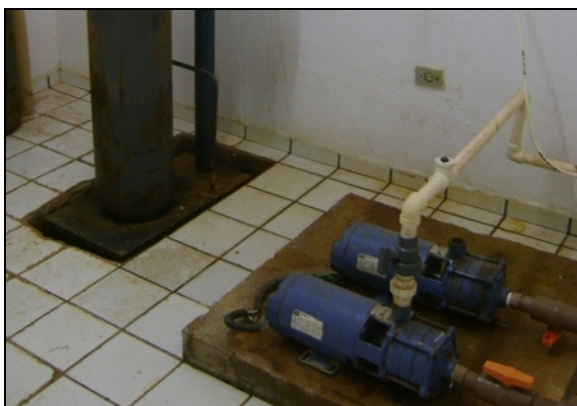
Foto 17 – Bombas dosadoras de cloro gasoso.

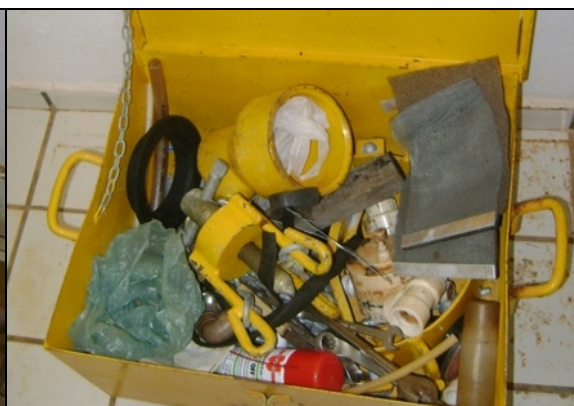
- A casa de química apresenta boas condições de conservação e manutenção;
- O dosador de flúor está instalado e em funcionamento. Não foi informada a data da instalação e da operação (**Foto 13**);
- O acondicionamento de produtos químicos está sendo realizado de forma adequada, em estrado de madeira e separado por tipo do produto (**Foto 14**);
- A casa de química possui balança para os cilindros de cloro gasoso (**Foto 15**);
- O local onde estão instalados os cilindros de cloro gasoso, não possui identificação, nem sinalização dos riscos (**Fotos 15 e 16**);
- As bombas dosadoras de cloro estão instaladas em local inadequado, segundo NBR 12.216/92, na mesma área dos cilindros de cloro (**Foto 17**);
- Não há extintor de incêndio na ETA;
- A casa de química possui peças de reposição e kit de emergência, para o caso de vazamento de cloro (**Foto 18**).

Foto 18 – Kit de emergência e peças de reposição.

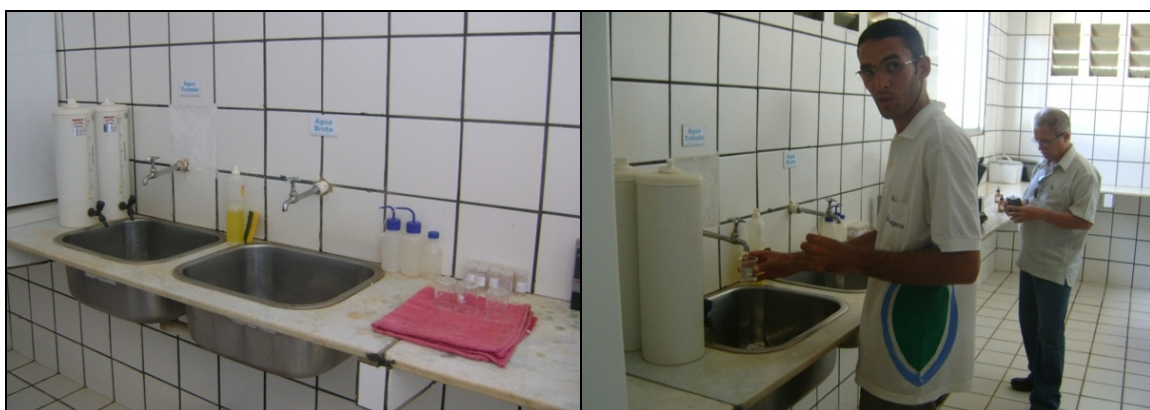
- O laboratório apresenta boas condições de conservação e manutenção (**Fotos 19 e 20**);

Foto 19 e 20– Vistas do laboratório da ETA.

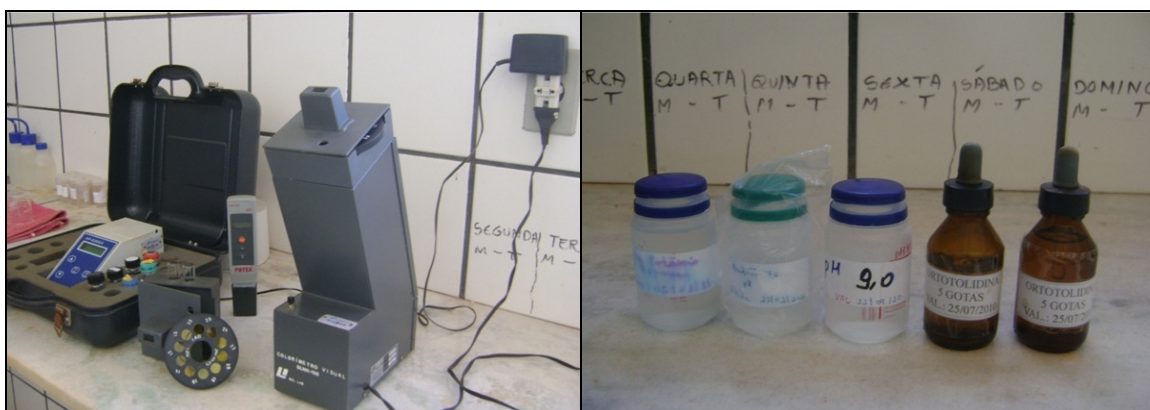
- Segundo o operador, a calibração dos equipamentos é feita pela UN-BSA, sempre que há necessidade. Não havia registro desse serviço (**Foto 21**);
- O disco comparador utilizado para a medição de cloro residual livre no laboratório da ETA apresenta como valor máximo 3,0mg/L. O operador conhece os procedimentos para diluição da amostra caso a mesma exceda o valor supracitado (**Foto 21**);
- Os reagentes estão identificados e dentro do prazo de validade (**Foto 22**);
- O operador possui os EPI's necessários às suas atividades (**Foto 23**).

Foto 21 – Equipamentos e disco comparador do laboratório.

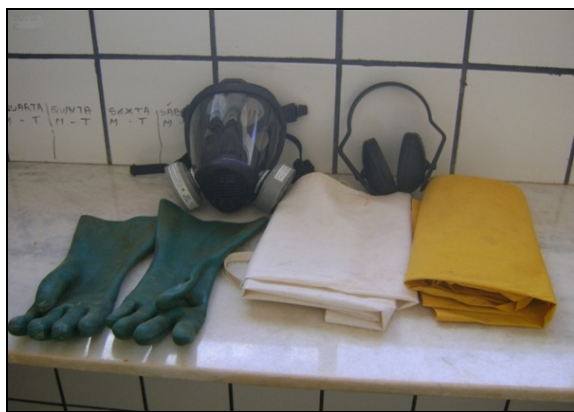
Foto 23 – EPI's do operador.

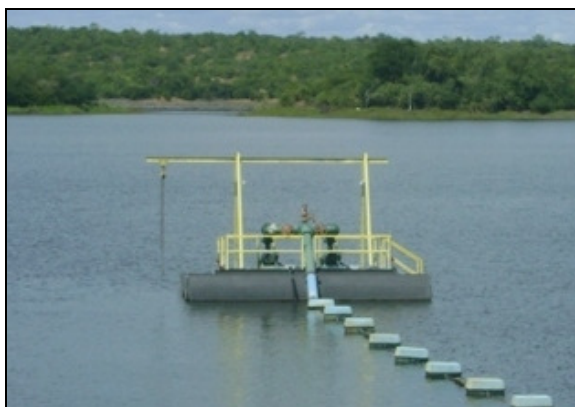
- Os conjuntos moto-bomba no flutuante apresentam boas condições de funcionamento (**Foto 24**);
- O quadro de comando está bem protegido na casa de comando (**Foto 25**), possui horímetro, amperímetro e voltímetro, e encontra-se em bom estado de conservação (**Foto 26**).

Foto 24 – Conjunto moto-bomba em flutuante.

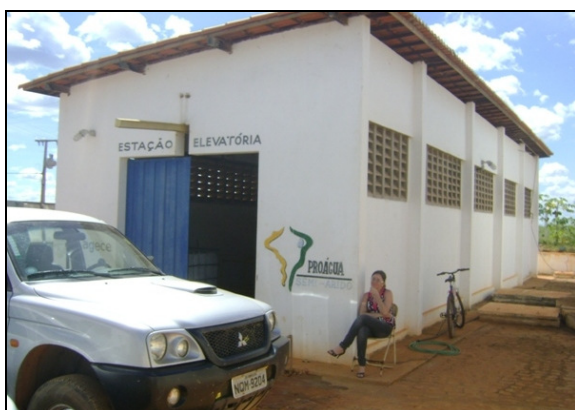
- A elevatória está bem protegida no abrigo localizado no terreno da ETA (**Foto 27**), além disso, apresentando bom estado de conservação e manutenção (**Foto 28**);
- O quadro de comando da elevatória apresenta bom estado de conservação e manutenção (**Foto 29**).

Foto 27 – Abrigo da elevatória EE-02.

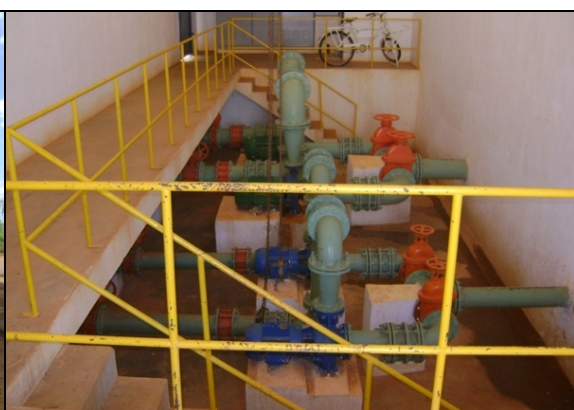
Foto 28 – Elevatória EE-02.

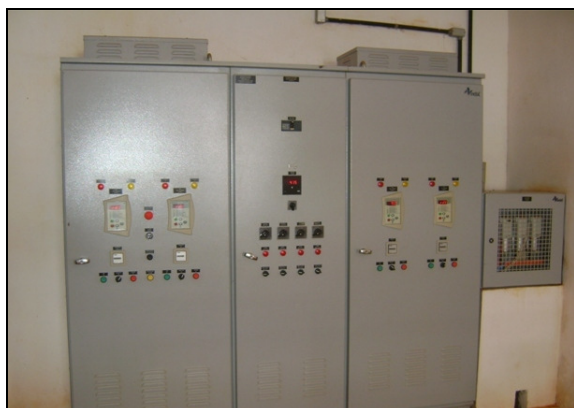
Foto 29 – Quadro de comando da EE-02.

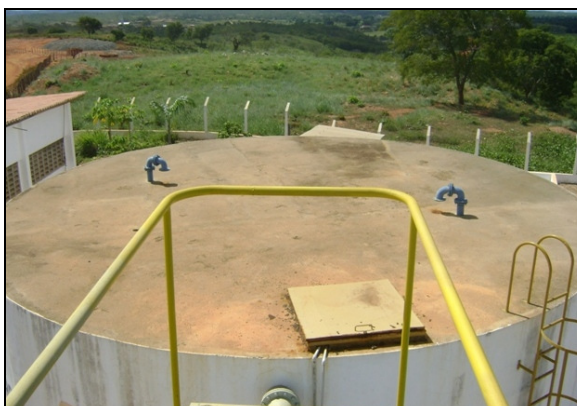
- No reservatório **RAP-03** verificou-se:
 - Pintura e identificação em bom estado de conservação (**Fotos 30 e 31**);
 - Medidor de nível em bom estado de conservação (**Foto 31**);
 - Tubos de ventilação sem tela de proteção (**Fotos 32 e 33**);
 - Tampa de visita em bom estado de conservação (**Foto 34**).

Foto 30 – Reservatório RAP-03.

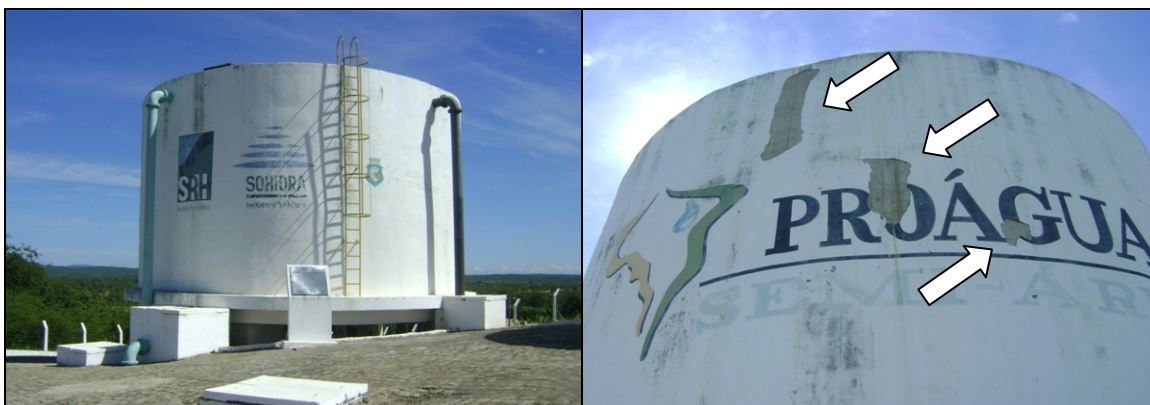
- No reservatório **REL-04** verificou-se:
 - Laje de cobertura sem guarda corpo (**Foto 35**);
 - Pintura e identificação em bom estado de conservação (**Foto 36**);
 - Revestimento da parede do reservatório deteriorado (**Foto 36**);
 - Tubo de ventilação sem tela de proteção (**Foto 37**);
 - Tampa de visita em bom estado de conservação (**Foto 38**).

Fotos 35 e 36 – Vistas do reservatório REL-04.

- Laje de cobertura sem guarda corpo;
- Revestimento da parede do reservatório deteriorado;
- Tubo de ventilação sem tela de proteção;

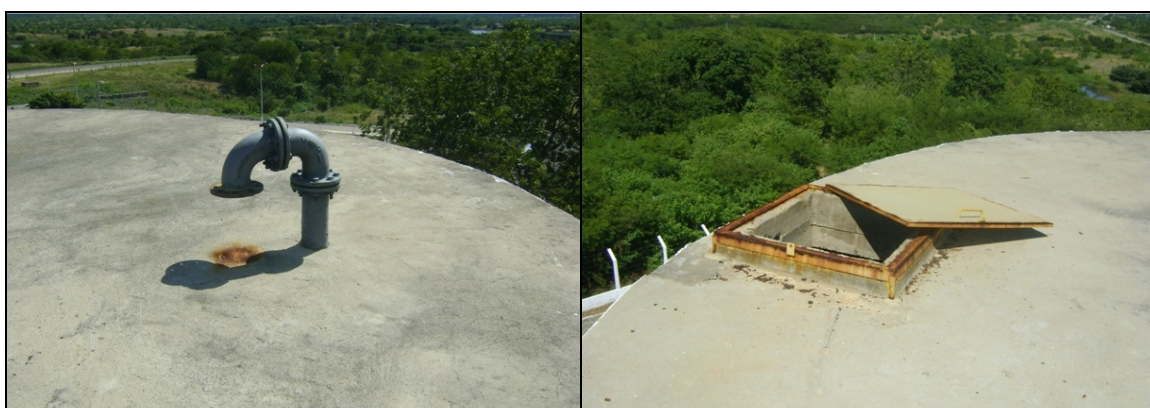
Foto 37 – Ventilação do REL-04.

Foto 38 – Visita do REL-04.

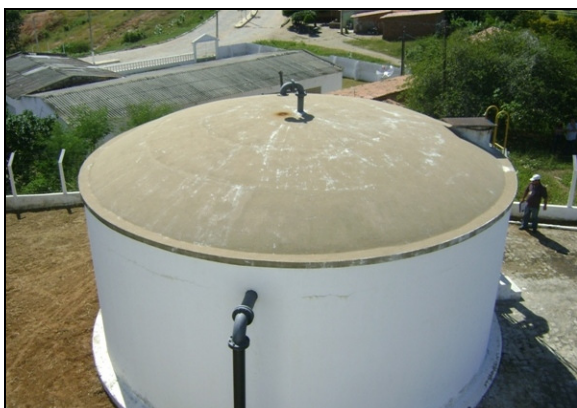
- No reservatório **RAP-02** verificou-se:
 - Pintura em bom estado de conservação, mas sem identificação (**Fotos 39 e 40**);
 - Vazamento na junção do tubo com a mangueira de nível (**Foto 40**);
 - Tubo de ventilação sem tela de proteção (**Foto 41**);
 - Tampa da caixa de registro do reservatório quebrada (**Foto 42**).

Foto 39 – Reservatório RAP-02.

- Ausência de identificação;
- Vazamento na junção do tubo com a mangueira de nível;
- Tubo de ventilação sem tela de proteção;
- Tampa da caixa de registro do reservatório quebrada.

- Identificação do reservatório;
- Reparo na junção do tubo com a mangueira de nível, a fim de consertar vazamento;
- Colocação de tela de proteção no tubo de ventilação;
- Substituição da tampa da caixa de registro do reservatório.

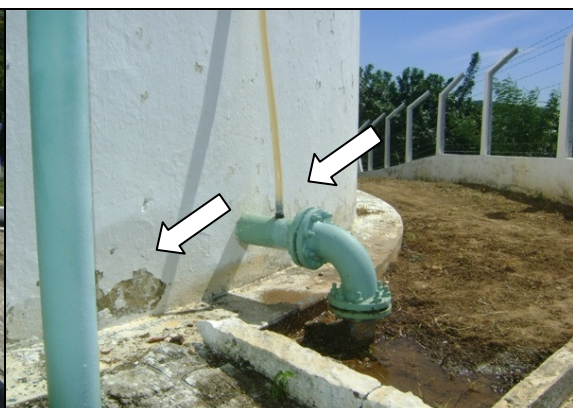
Foto 40 – Base do RAP-02.

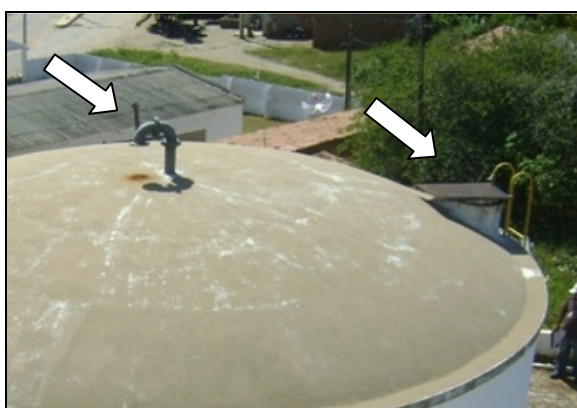
Foto 41 – Ventilação e visita do RAP-02.

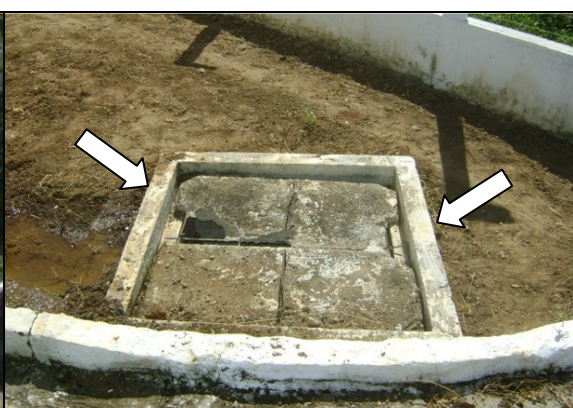
Foto 42 – Caixa de registro do RAP-02.

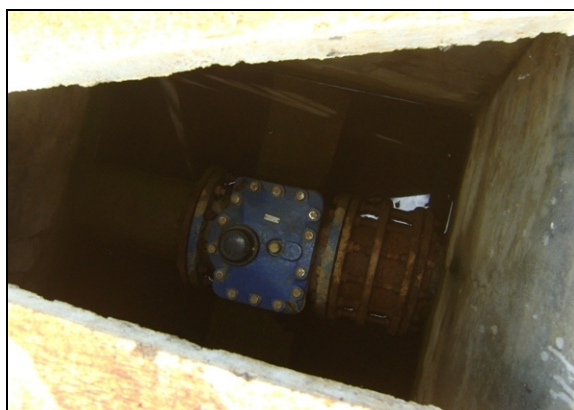
- A adutora de água tratada que sai da ETA possui macromedidor instalado (**Foto 43**). Apesar de solicitado, não foram entregues pela CAGECE, os dados das medições de vazão;

Foto 43 – Macro-medidor na saída da ETA.

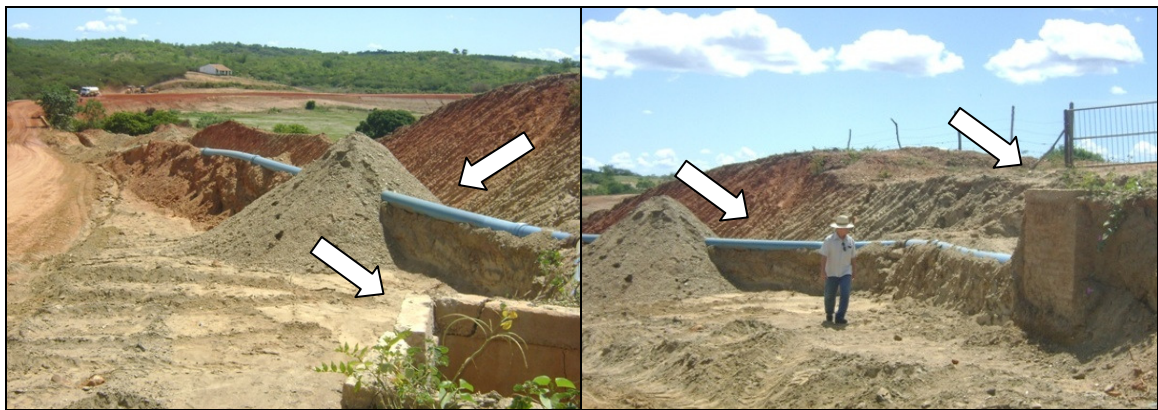
- Trechos da adutora de água tratada encontravam-se expostos devido ao trabalho de corte e aterro, que estava sendo realizado para a construção da CE-385 (**Fotos 44 a 47**);

- As caixas de registro da adutora de água tratada encontravam-se expostas e/ou quebradas em função da construção da CE-385 (**Fotos 44 a 47**).

Fotos 44 e 45 – Adutora e caixa de registro expostas.

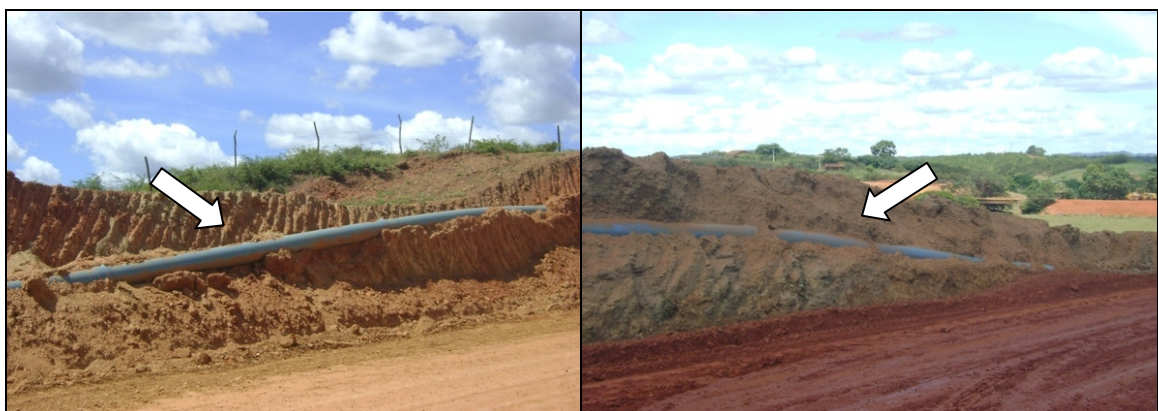
Fotos 46 e 47 – Adutora exposta.

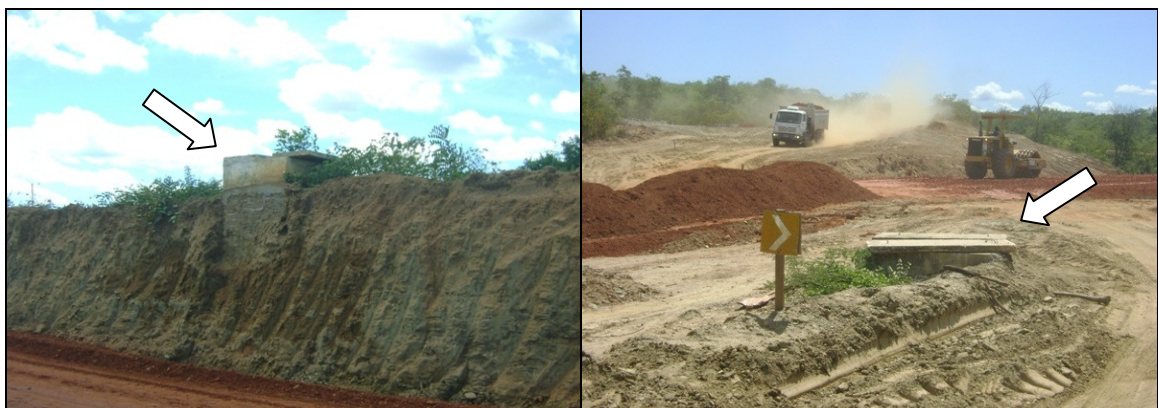
Fotos 48 e 49 – Caixas de registro expostas.

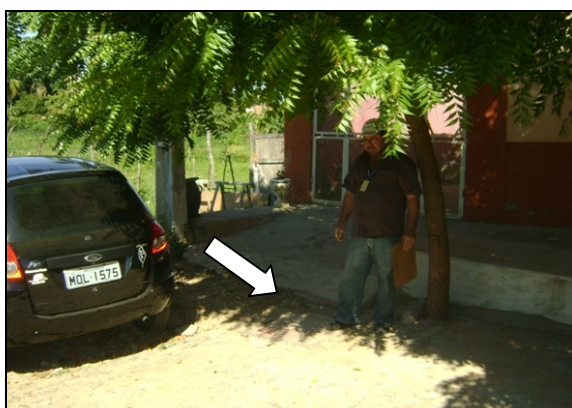
- O núcleo de Lavras da Mangabeira possui cadastro técnico atualizado da rede. A última atualização foi feita em fevereiro de 2002 e, segundo o gerente do escritório, não houve alteração no cadastro depois disso;
- Não existe macromedidor instalado na entrada da rede;
- Há cronograma de descarga da rede, mas não existe registro dessa operação (fl. 110 do Processo PCSB/CSB/0034/2010);
- Na rede de distribuição existem 13 registros de descarga e 8 registros de manobra. Foram visitados 6 registros de descarga, constatando-se que dois deles estavam sem caixa e sem tampa de proteção (**Fotos 50 a 56**) e 2 de manobra;

Foto 52 – Registro de descarga sem tampa e caixa, Rua Júlia Lobo.

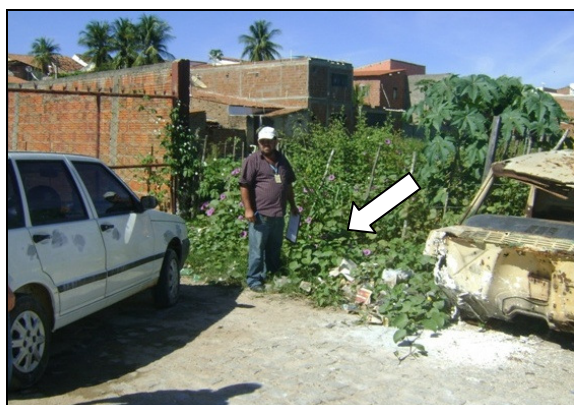
Foto 56 – Registro de descarga, sem tampa e caixa, Rua Joaquim Nogueira.

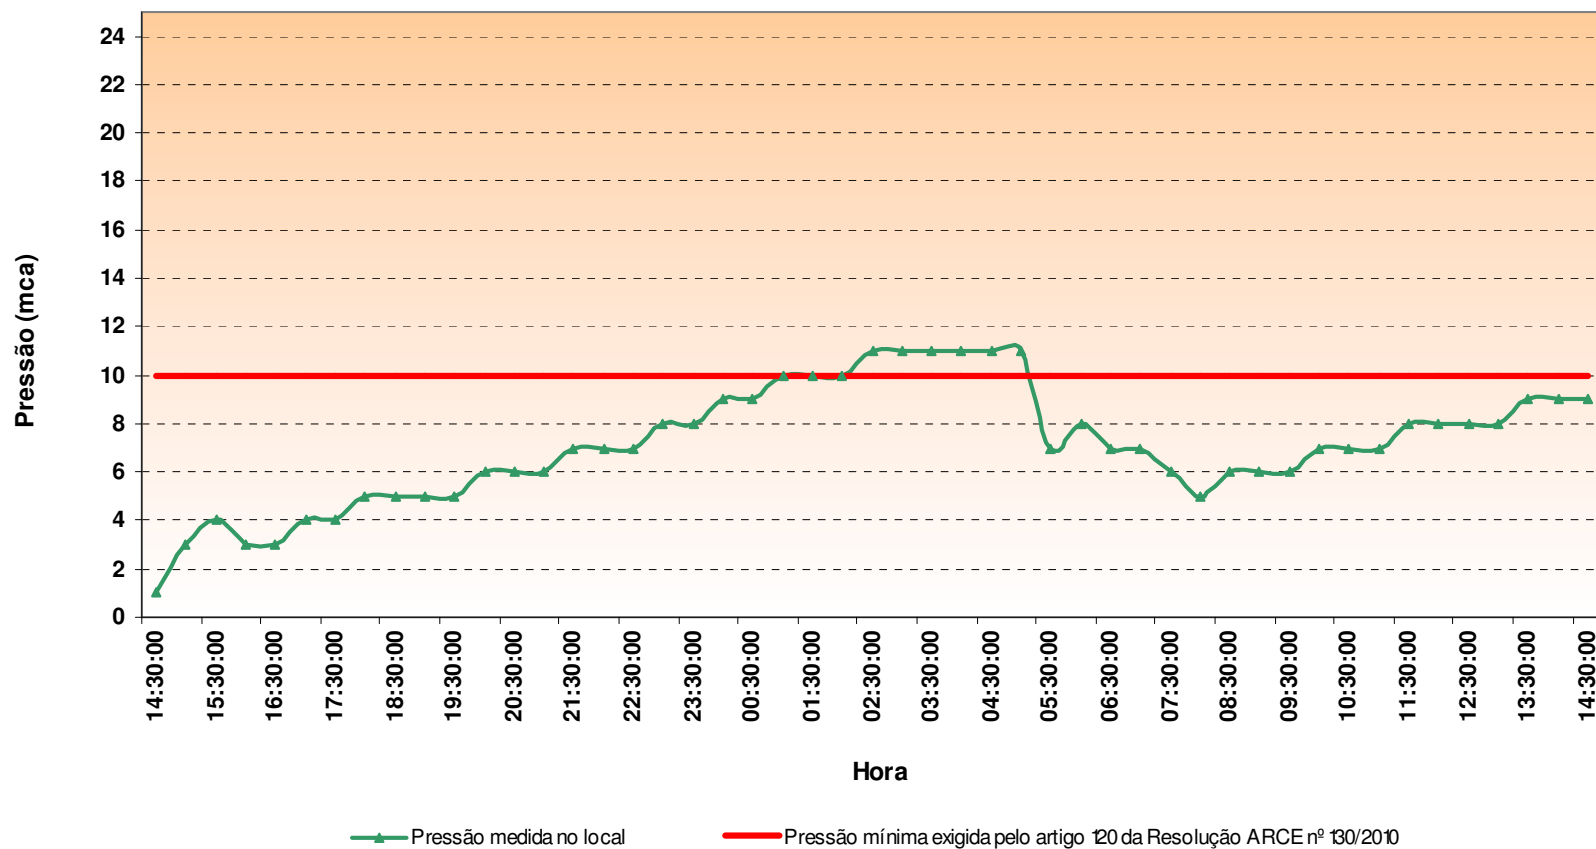
- A ARCE realizou medição contínua de pressão disponível na rede de distribuição, com a instalação do aparelho *Datalogger* às 14:30h do dia 19/05/10, e retirada às 14:30h do dia 20/05/10, em uma residência localizada na Rua Joaquim Vicente, 224 - Centro.
- Constatou-se, neste domicílio, pressão média de 7,12mca, com picos máximos e mínimos de 11,0 e 1,0mca, respectivamente, estando, portanto, abaixo da faixa de 10 a 50mca, não atendendo ao artigo 120 da Resolução ARCE n° 130/2010 (**Gráfico 1**).
- As evidências levam a conclusão de que o SAA de Lavras da Mangabeira apresenta baixa pressão.

Gráfico 1 – Monitoramento da pressão com instalação às 14:30h do dia 19/05/10, e retirada às 14:30h do dia 20/05/10, do aparelho *datalogger*, instalado na Rua Joaquim Vicente, 224 - Centro. Lavras da Mangabeira/Ceará.

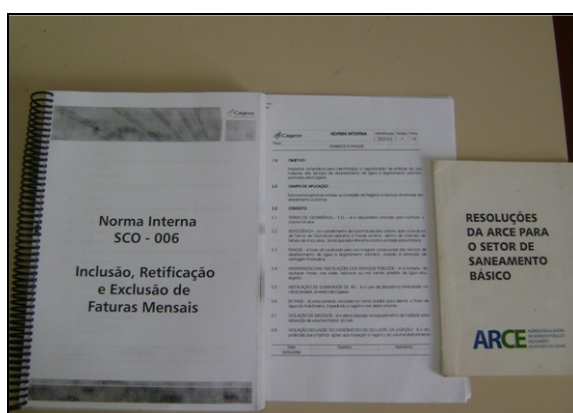
- O sistema dispõe de um escritório operacional localizado na Rua Dr. Paulino Augusto Dutra, 200 – Centro. Neste escritório são exercidas as funções operacionais e de atendimento aos usuários, e nele está localizado o almojarifado;
- O escritório da CAGECE apresenta bom estado de conservação (**Fotos 57 a 60**);
- O depósito encontra-se organizado e limpo. Os materiais e equipamentos de uso diário encontram-se estocados de forma adequada (**Fotos 61 e 62**);
- O almojarifado encontra-se organizado e limpo. As peças e materiais encontram-se estocados de forma adequada, com etiquetas de identificação e controle (**Fotos 63 e 64**);
- No escritório não está disponível a Resolução 130/2010 (**Foto 65**);

Foto 65 – Manuais e resoluções.

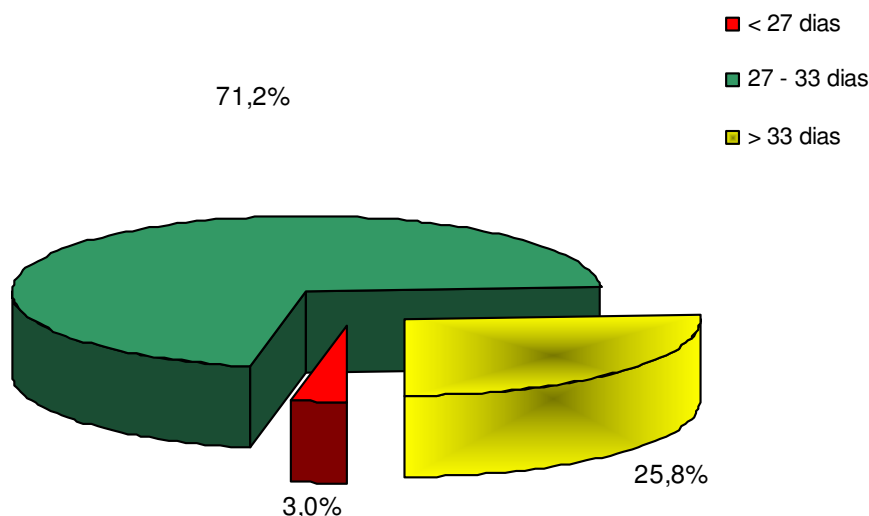
Gráfico 4 – Distribuição dos intervalos de leituras observados em Lavras da Mangabeira, pertinentes ao período de outubro/2009 a março/2010.

- Conclui-se que, 28,8% dos intervalos observados estavam fora da faixa estabelecida no artigo 91 da Resolução nº 130/2010 da ARCE. Dos intervalos analisados 3,0% estavam abaixo dos 27 dias, e 25,8% acima dos 33 dias;
