**RELATÓRIO DE FISCALIZAÇÃO
RF/CSB/0031/2015**

**Assunto: Fiscalização dos Sistemas de
Abastecimento de Água e de Esgotamento Sanitário
do Distrito de Lapa do Município de Graça**

COORDENADORIA DE SANEAMENTO BÁSICO

Junho/2015

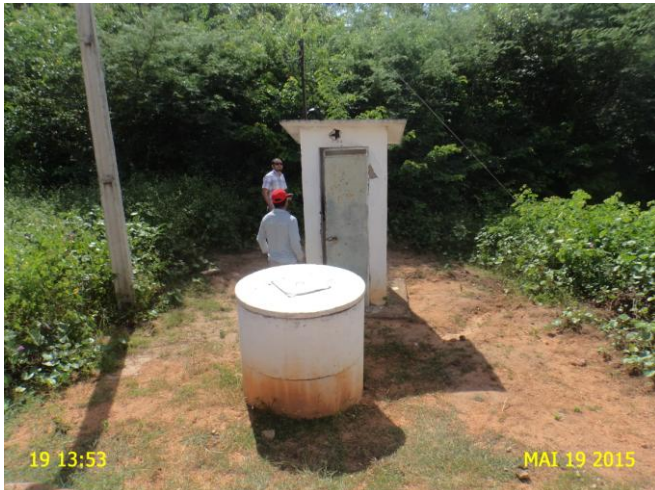
- a. Não existe bomba reserva nos poços PT-01, PT-02, PT-03 e PT-04 (Anexo II – item 1);
- b. As áreas dos poços PT-01 e PT-02 não estão adequadamente delimitadas (**Foto 1** e **Foto 2**; Anexo II – item 3);

- c. Não existe iluminação para trabalhos noturnos nos poços PT-01, PT-02, PT-03 e PT-04 (**Foto 1**, **Foto 2**, **Foto 5** e **Foto 6**; Anexo II – item 5);

Foto 1 - PT-01: sem delimitação/isolamento da área, sem iluminação, sem identificação, pintura deteriorada e sem placa de área destinada ao abastecimento público.

- a. As casas de abrigo dos quadros de comandos dos poços PT-01, PT-02, PT-03 e PT-04 estão com pintura deteriorada (**Foto 1, Foto 2, Foto 3 e Foto 4** Anexo II – item 2);
- b. A parede da casa de abrigo do PT-04 está com reboco deteriorado (Anexo II – item 2);
- c. Não existe identificação nos poços PT-01, PT-02, PT-03 e PT-04 (**Foto 1, Foto 2, Foto 3 e Foto 4**; Anexo II – item 4);

- d. Não existe placa indicando que aquela é uma área destinada à captação para o abastecimento público na área dos poço PT-01, PT-02, PT-03 e PT-04 (**Foto 1**, **Foto 2**, **Foto 3** e **Foto 4**; Anexo II – item 4);

Determinação D1 – A CAGECE deve cumprir as normas técnicas e procedimentos estabelecidos para implantação de sistemas de abastecimento de água e de esgotamento sanitário, visando corrigir as não conformidades descritas na constatação C1.

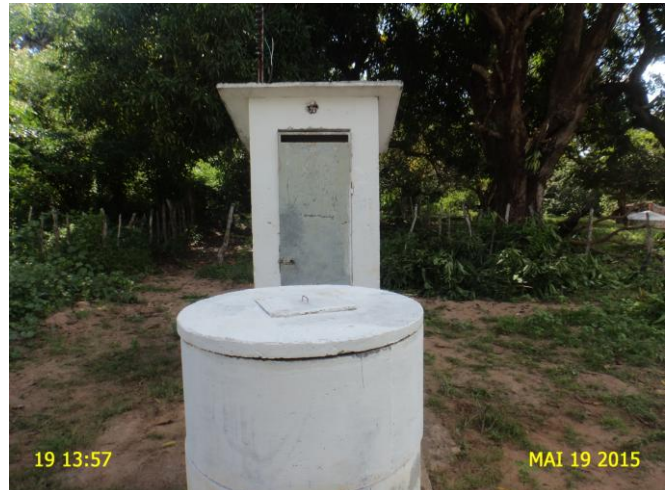
Foto 2 - PT-02: sem delimitação/isolamento da área, sem iluminação sem identificação, pintura deteriorada e sem placa de área destinada ao abastecimento público.

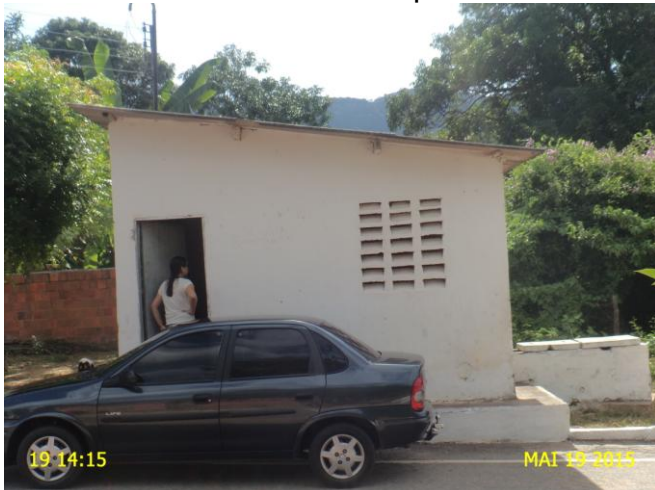
Foto 3 - PT-03: sem identificação, pintura deteriorada e sem placa de área destinada ao abastecimento público.

Determinação D2 – A CAGECE deve realizar operação e manutenção adequada das unidades integrantes dos sistemas de abastecimento de água e de esgotamento sanitário, visando corrigir as não conformidades descritas na constatação C2.

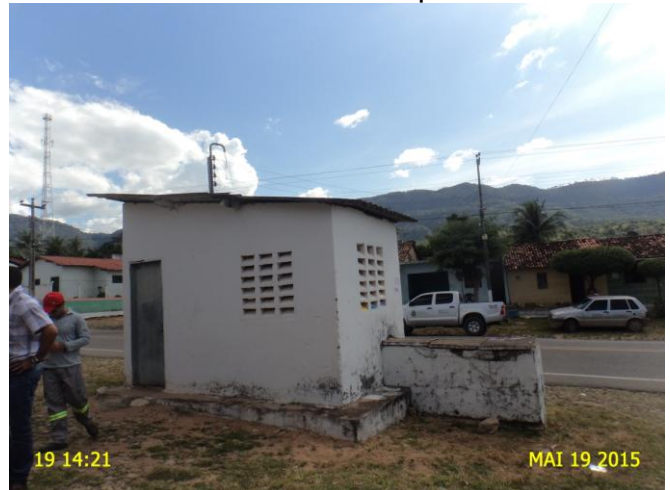
Foto 4 - PT-04: sem identificação, pintura deteriorada e sem placa de área destinada ao abastecimento público.

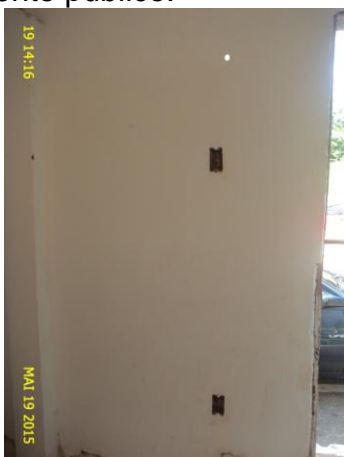
Foto 5 - PT-03: sem iluminação.

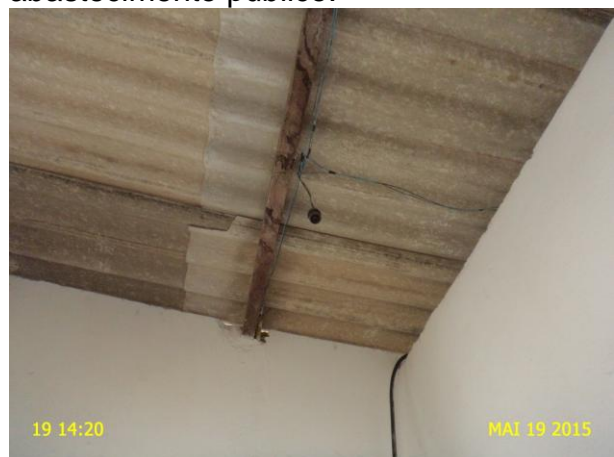
Foto 6 - PT-04: sem iluminação.

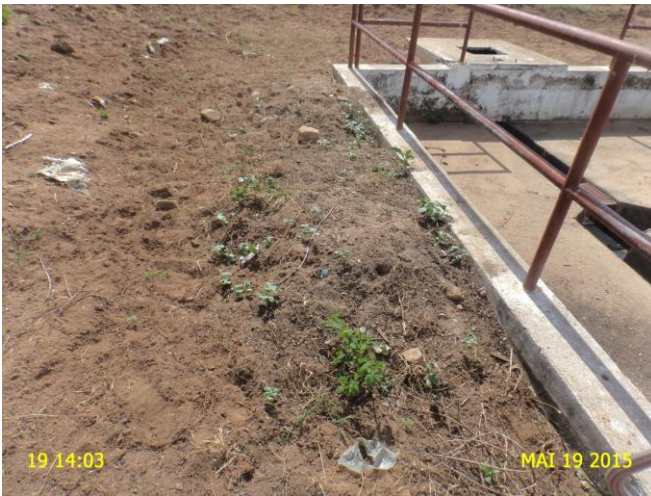
- f. Não existe iluminação na área da ETE (Anexo II – item 15);
- g. Não existem leitos de secagem na área da ETE (**Foto 7**; Anexo II – item 16);
- h. Não existe guarda-corpo na laje de cobertura do REL-01 (**Foto 8**; Anexo II – item 30);

Foto 7 - ETE: sem leitos de secagem.

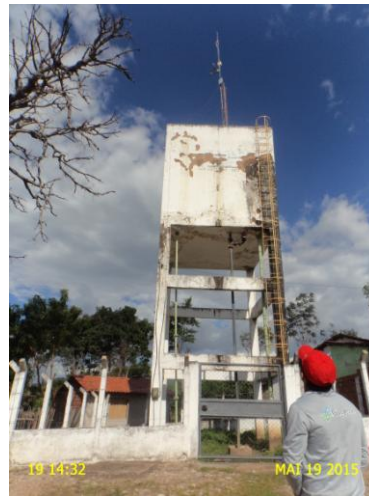
Foto 8 - REL-01: sem guarda corpo na laje de cobertura, pintura deteriorada, sem identificação e sinais de vazamento.

- r. A tampa da entrada de produtos químicos no RAP-01 não garante vedação (**Foto 19**; Anexo II – item 26);
- s. Os reservatórios RAP-01 e REL-01 não estão identificados (**Foto 8**; Anexo II – item 28);

- t. Os reservatórios RAP-01 e REL-01 estão com pintura deteriorada (**Foto 8**; Anexo II – item 28);
- u. A escada de acesso ao RAP-01 está com pintura deteriorada (**Foto 20**; Anexo II – item 29);

- v. Há vegetação excessiva na área do REL-01 (**Foto 8**; Anexo II – item 27);
- w. Não existe registro de realização de limpeza e desinfecção nos reservatórios RAP-01 e REL-01 nos últimos 6 (seis) meses (Anexo II – item 31);
- x. Há sinais de vazamento no REL-01 (**Foto 8**; Anexo II – item 33);

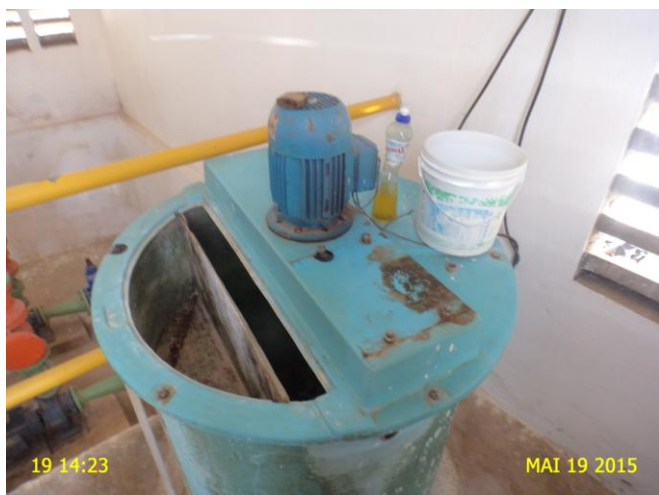
- e. O tanque de cloração, localizado na área do RAP-01, está sem tampa (**Foto 9**; Anexo II – item 6);
- f. Não existe identificação da EEAT-01 (**Foto 10**; Anexo II – item 9);

Foto 9 – Tratamento: Tanque de cloração sem tampa.

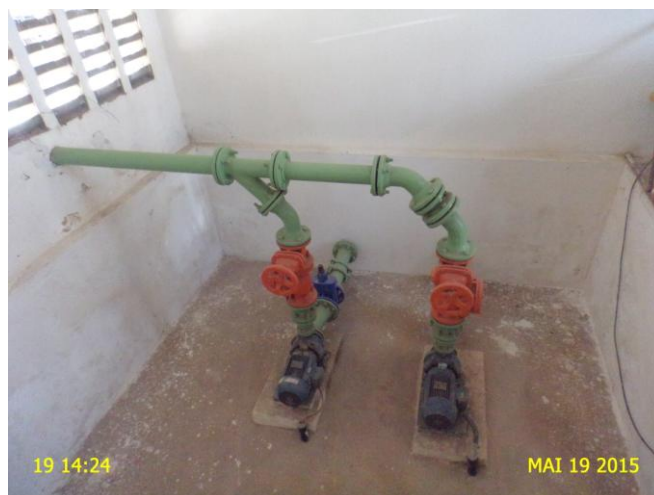
Foto 10 - EEAT-01: sem identificação.

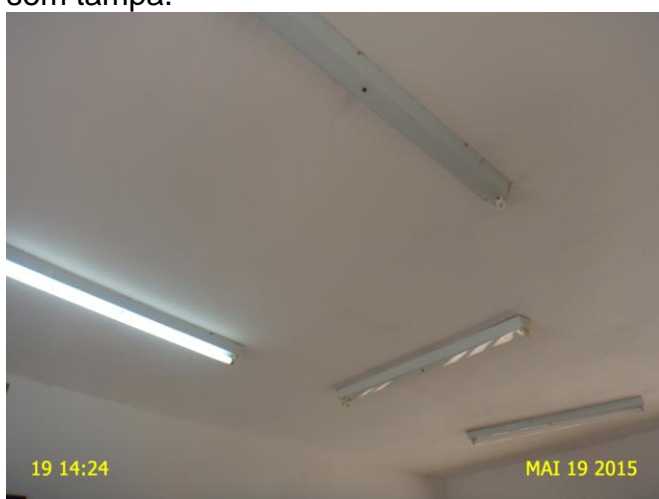
- g. Existem lâmpadas com defeito na área da da EEAT-01 (**Foto 11**; Anexo II – item 10);
- h. O cadeado do portão da ETE está danificado, sendo o acesso realizado através da cerca lateral (**Foto 12**; Anexo II – item 11);

Foto 11 - EEAT-01: lâmpadas com defeito.

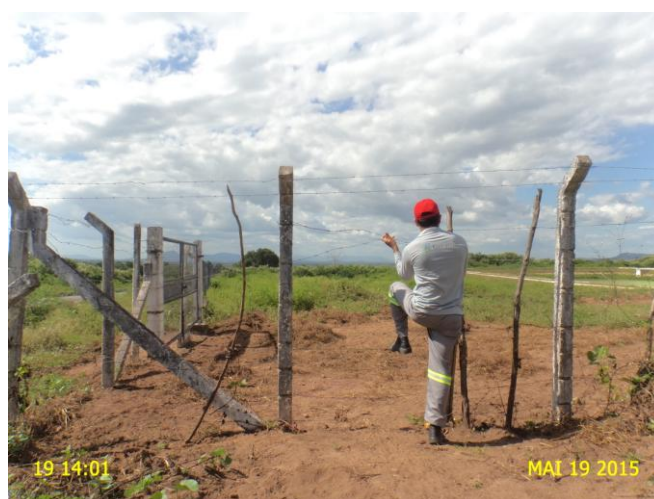
Foto 12 – ETE: acesso feito pela cerca.

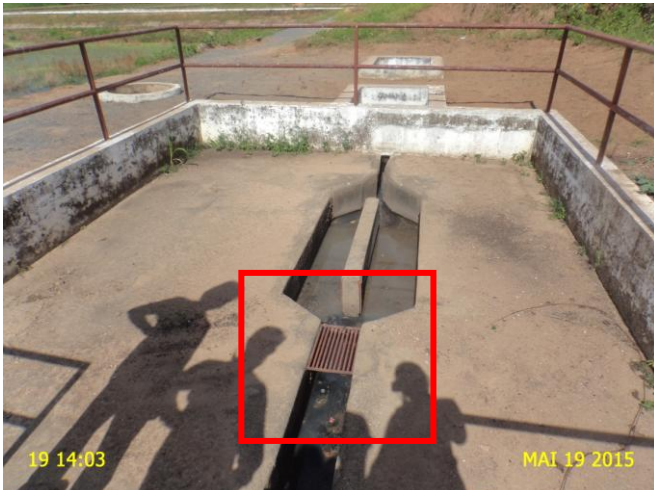
- i. Na ETE, o gradeamento está danificado (**Foto 13**; Anexo II – item 13);
- j. A ETE não está identificada (Anexo II – item 14);
- k. Há vegetação excessiva na área da ETE (**Foto 14**; Anexo II – item 18);

Foto 13 - ETE: gradeamento danificado.

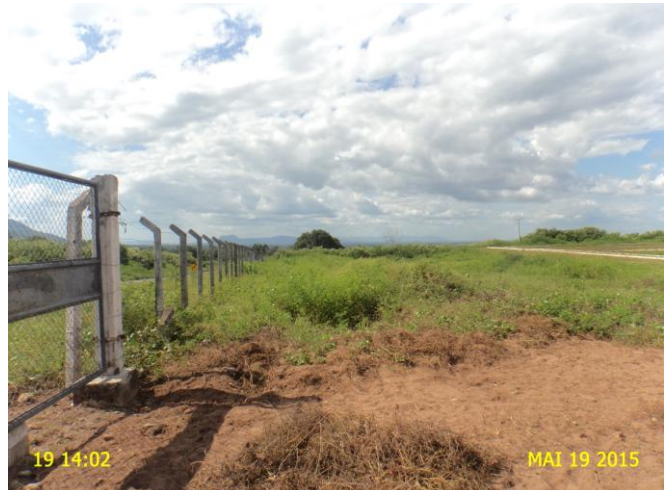
Foto 14 - ETE: vegetação excessiva.

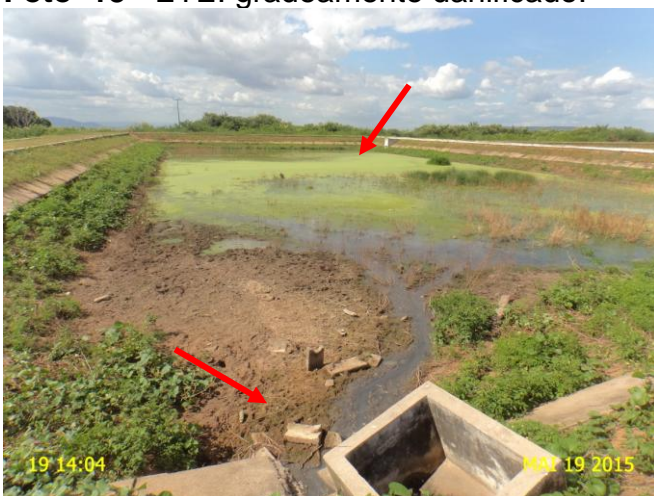
- l. Não existem manuais de operação e de manutenção da ETE (Anexo II – item 19);
- m. Na área da ETE, há caixas de inspeção, passagem e drenagem de esgoto danificadas, além de ocorrer acúmulo de sobrenadantes na lagoa facultativa (**Foto 15**; Anexo II – item 20);

Foto 15 - ETE: caixa de inspeção danificada e acúmulo de sobrenadante na lagoa facultativa.

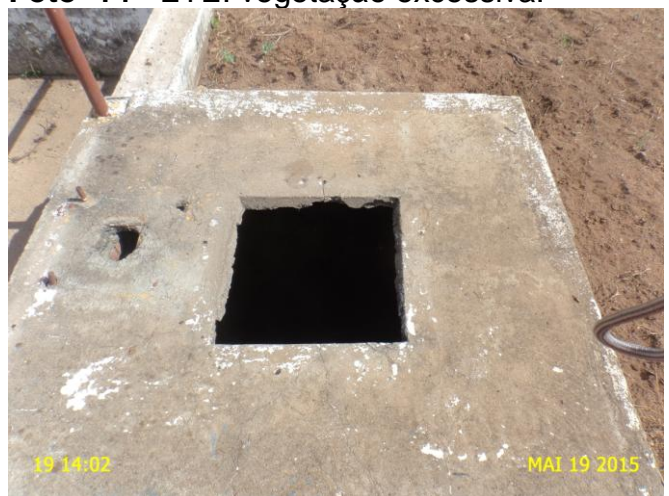
- n. As caixas de recepção e chegada do esgoto bruto estão sem tampa e com estrutura danificada (**Foto 16**; Anexo II – item 21);
- o. Não existe cronograma de limpeza da rede coletora de esgoto (Anexo II – item 24);

Foto 16 - ETE: caixa de chegada do esgoto bruto sem tampa.

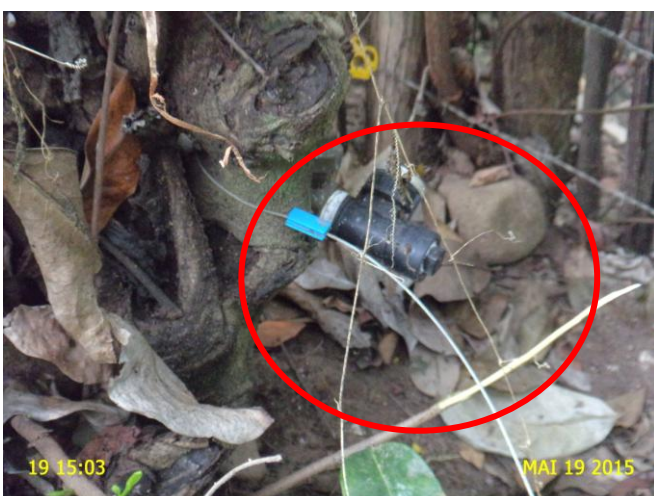
- p. Existe um registro de descarga sem caixa na Rua 13 de Maio (**Foto 17**; Anexo II – item 25);
- q. Existem 2 (dois) registros de descarga soterrados - Rua São Vicente e Rua Beira Rio (**Foto 18**; Anexo II – item 25);

Foto 17 - RDA: Registro de descarga na Rua 13 de Maio sem caixa de proteção.

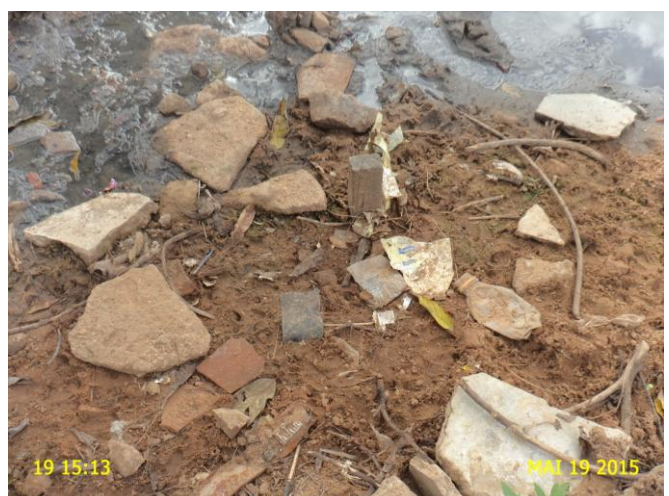
Foto 18 - RDA: Registro de descarga soterrado - Rua Beira Rio.

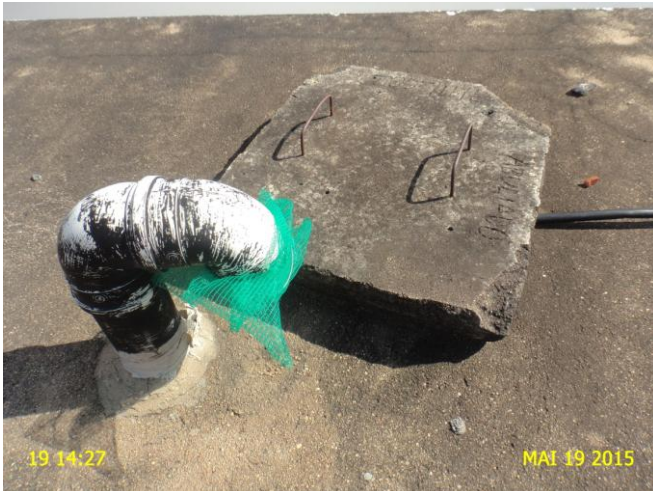
Foto 19 - RAP-01: tampa da entrada de produtos químicos sem vedação.

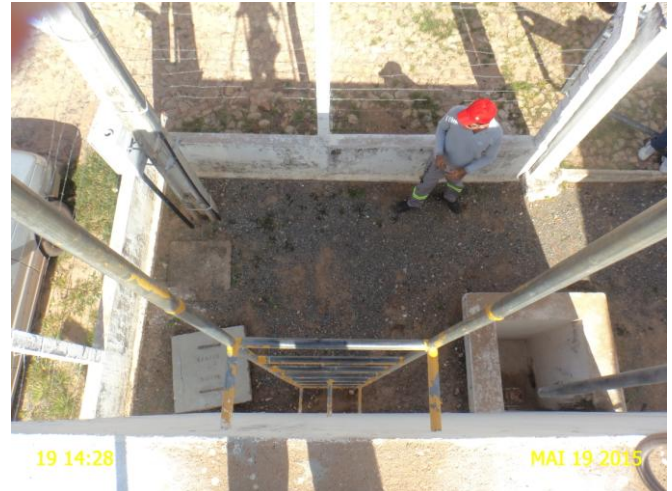
Foto 20 - RAP-01: escada de acesso com pintura deteriorada.

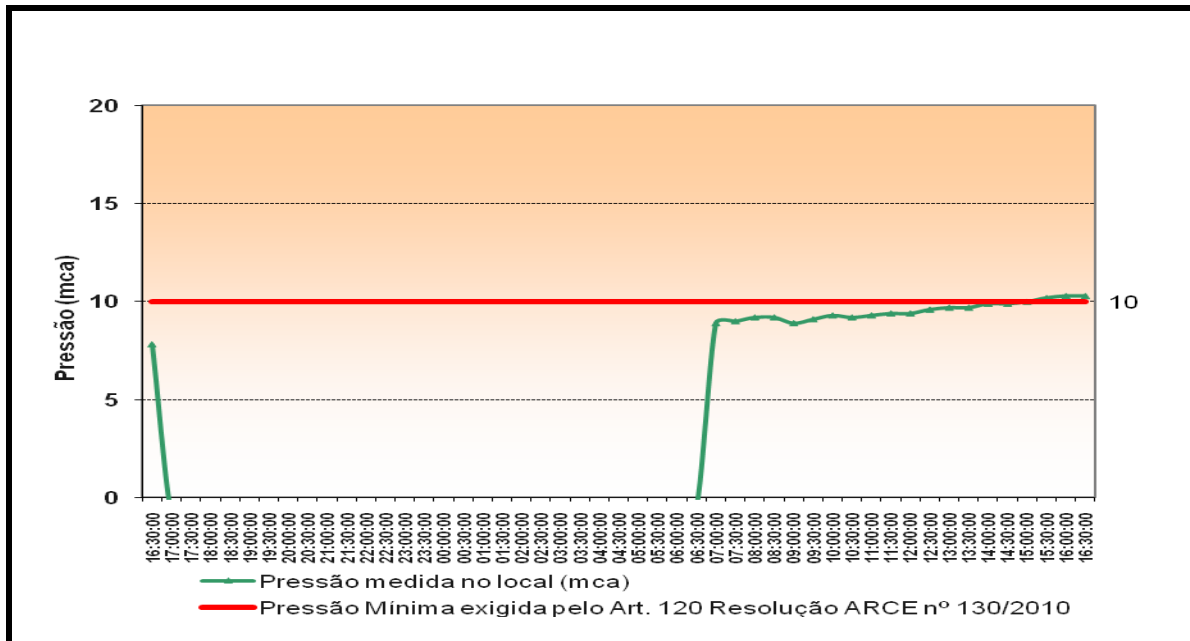
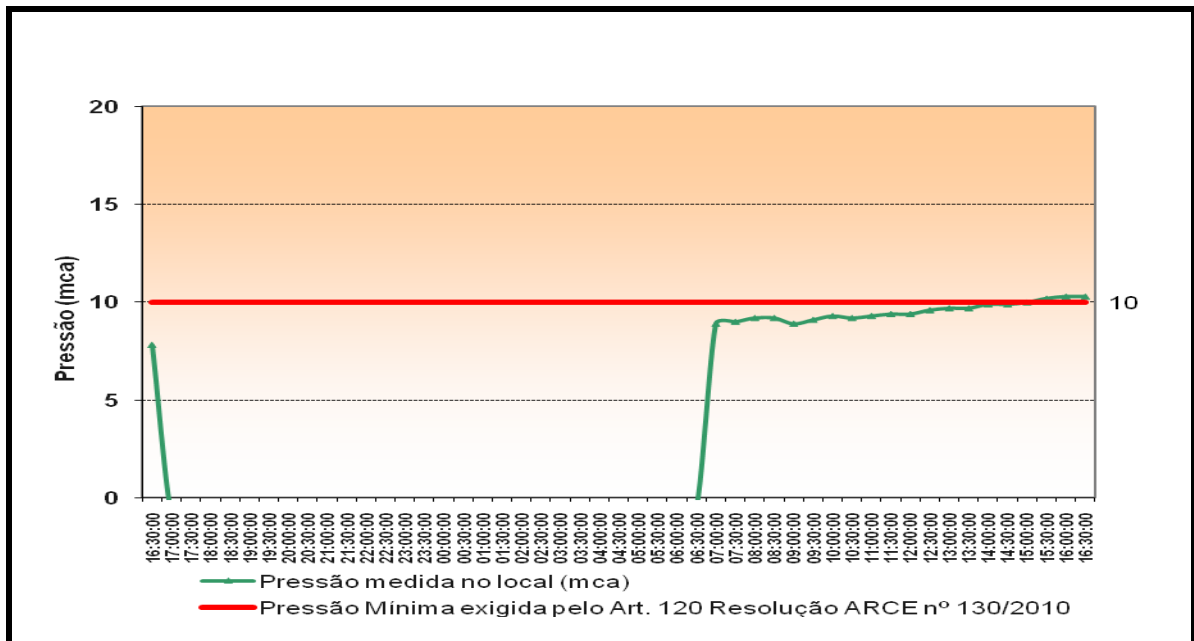
Gráfico 1 - Monitoramento da pressão com a instalação às 16:30 horas do dia 18/05/2015 e retirada às 16:30 horas do dia 19/05/2015, do aparelho *datalogger*, no endereço localizado na Rua Vicente Rodrigues Nepomuceno, FNS 13.

- a. A ARCE realizou monitoramento da pressão contínua com a instalação do aparelho datalogger às 16:30 horas do dia 18/05/2015 e retirada às 16:30 horas do dia 19/05/2015, no endereço localizado na Rua Vicente Rodrigues Nepomuceno, FNS 3. Constatou-se descontinuidade neste endereço, ocasionado por manobra no sistema em virtude de exaustão do manancial (Anexo IV – Gráfico 1).

R3 – A CAGECE procure alternativas para não interromper indevidamente a prestação dos serviços, em razão do período prolongado de estiagem.
