AGÊNCIA
REGULADORA
DO ESTADO
DO CEARÁ

RELATÓRIO DE FISCALIZAÇÃO

RF/CSB/0031/2017

**Assunto: Fiscalização do Sistema de Abastecimento
de Água da Sede do Município de Hidrolândia e
localidade de Irajá/CE.**

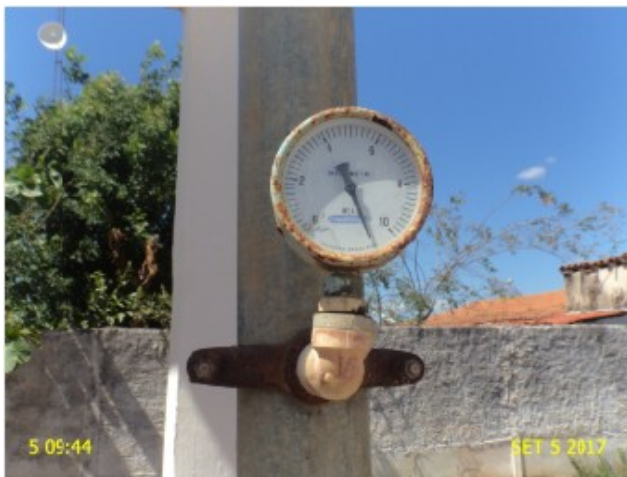
- O REL-01 não é dotado de medidor de nível (Anexo II – Item 23; Foto 1);
- O RAP-01 não é dotado de tampa de inspeção (Anexo II – Item 18; Foto 2);
- Não existe ETGR na ETA (Anexo II – Item 8).

Foto 1 – REL-01: Medidor de nível quebrado.

Determinação D1 – A CAGECE deve cumprir as normas técnicas e os procedimentos estabelecidos para a implantação das instalações dos sistemas de abastecimento de água, visando corrigir a não conformidade descrita na constatação C1.

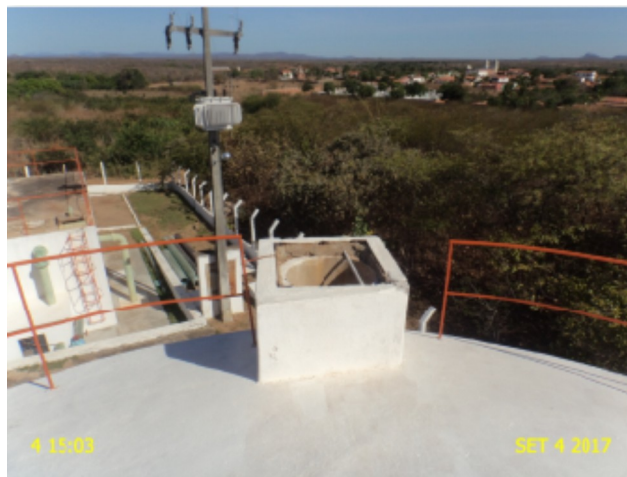
Foto 2 – RAP-01: Ausência de tampa de inspeção.

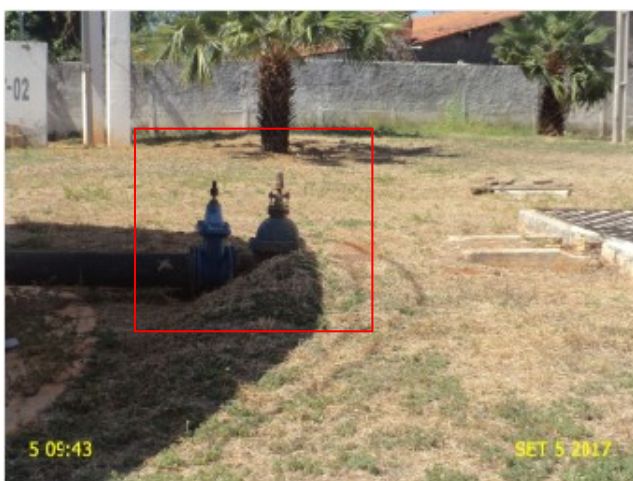
- Existe um registro entre os reservatórios RAP-03 e RAP-04 sem caixa de proteção (Anexo II – Item 19; Foto 3);
- A casa de abrigo da elevatória de água EEAT-02 apresenta rachaduras, pintura e reboco deteriorados (Anexo II – Item 12; Foto 4);
- Não há iluminação na elevatória de água EEAT-02 (Anexo II – Item 11; Foto 5);
- Existe um registro na AAT com caixa danificada e sem tampa ou grade de proteção (Anexo II – Item 1; Foto 6);

Foto 3 – RAP-03 e RAP-04: Registro sem caixa de proteção.

Determinação D2 – A CAGECE deve realizar operação e manutenção adequada das unidades integrantes dos sistemas de abastecimento de água, visando corrigir as não conformidades descritas na constatação C2.

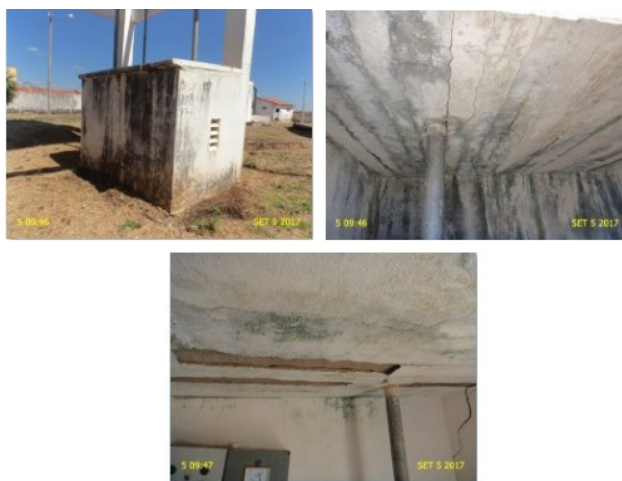
Foto 4 – EEAT-02: Rachadura, pintura e reboco deteriorados.

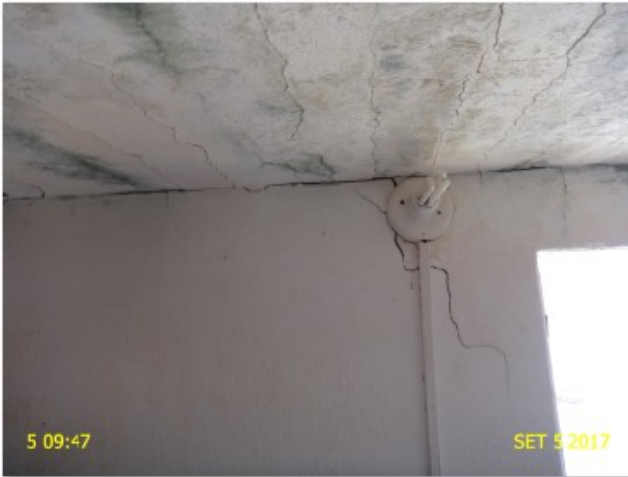
Foto 5 – EEAT-02: Lâmpada sem ascender.

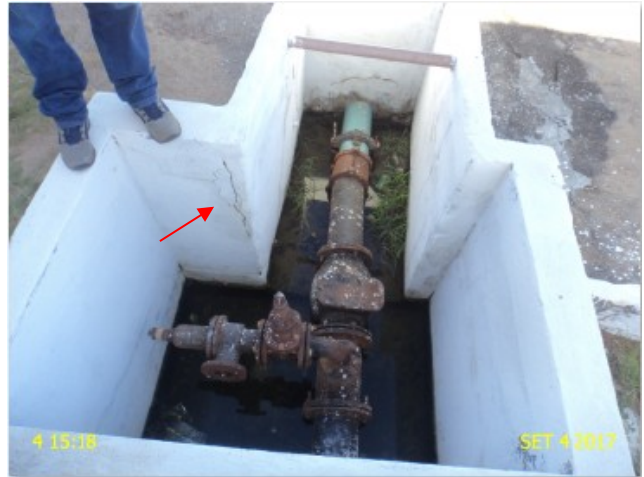
Foto 6 – AAT: caixa com rachaduras e ausência de tampa ou grade.

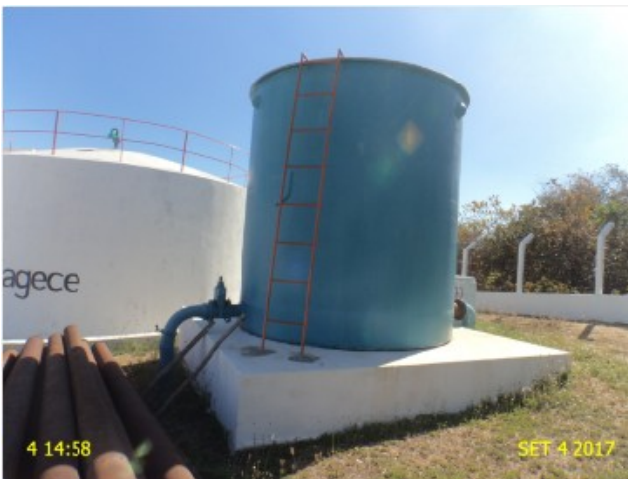
- O Filtro de Fluxo Descendente F-04 não está identificado (Anexo II – Item 6; Foto 8);.
- A casa de química apresenta reboco deteriorado e não há iluminação (Anexo II – Item 5; Foto 7);

Foto 7 – F-04: Ausência de identificação.

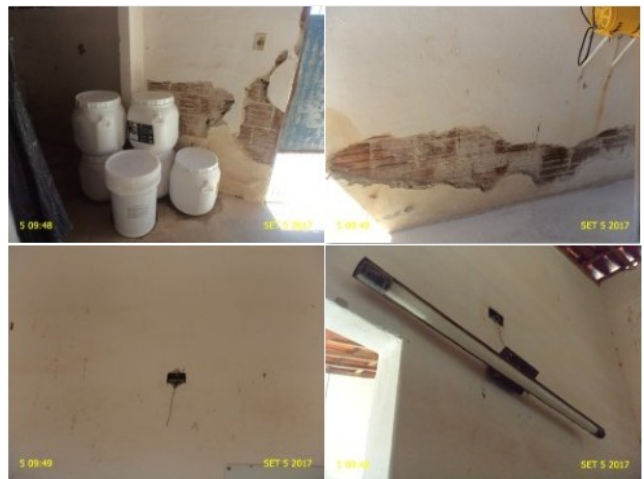
Foto 8 – Casa de química: Reboco deteriorado e ausência de iluminação.

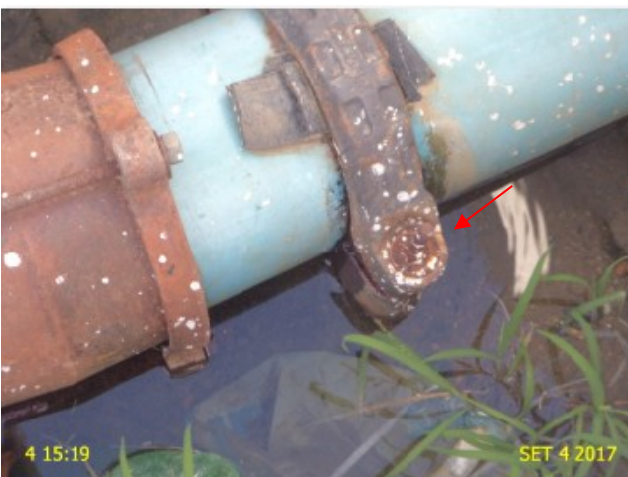
- Existe uma caixa de inspeção de um registro da AAT na área da ETA com sinais de vazamento (Anexo II – Item 2; Foto 9);
- A última limpeza e desinfecção dos reservatórios foi realizada em 17/09/15. Portanto, há mais de 6 (seis) meses (Anexo II – Item 22; Foto 10);

Foto 9 – AAT: Vazamento.

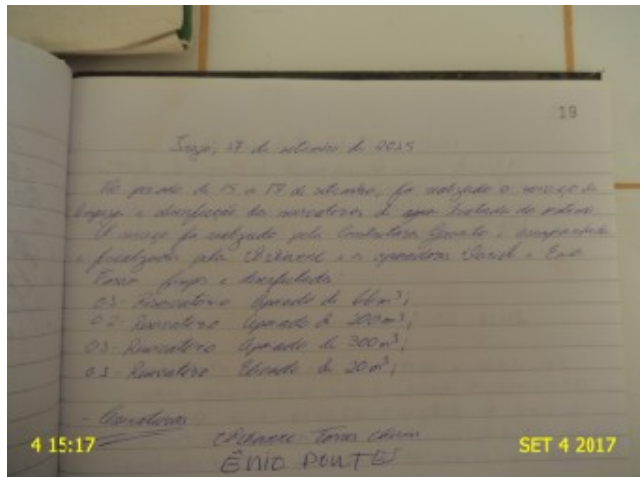
Foto 10 – Reservatórios: Última limpeza e desinfecção em 17/09/15.

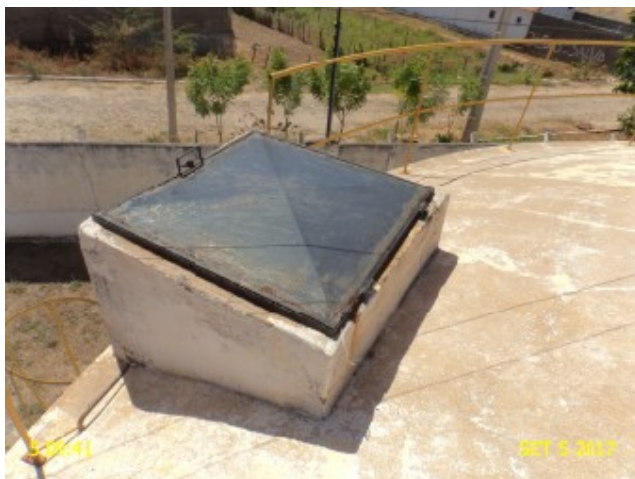
- O RAP-03 apresenta tampa em processo de corrosão (Anexo II – Item 24; Foto 11);
- O RAP-03 e o REL-01 apresentam sinais de vazamento (Anexo II – Item 24; Fotos 12 e 13);

Foto 11 – RAP-03: Tampa em processo de corrosão.

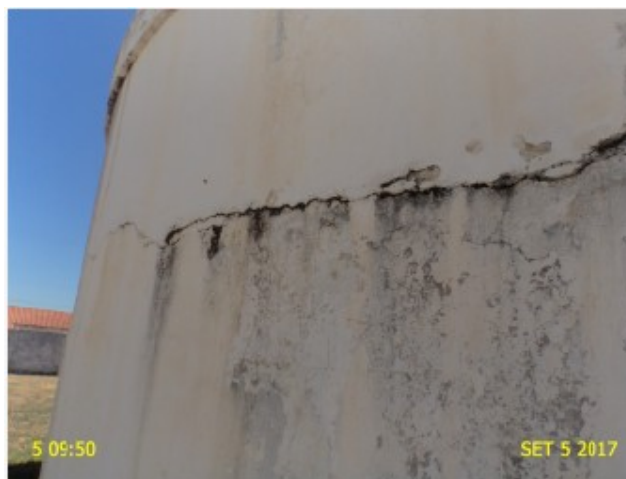
Foto 12 – RAP-03: Sinais de vazamento.

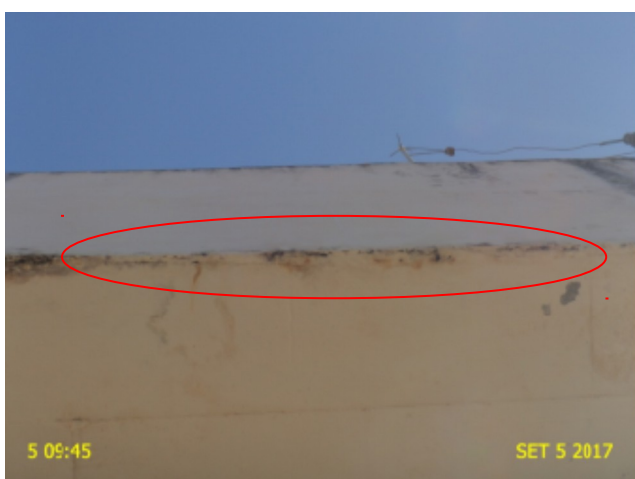
Foto 13 – REL-01: Sinais de vazamento.

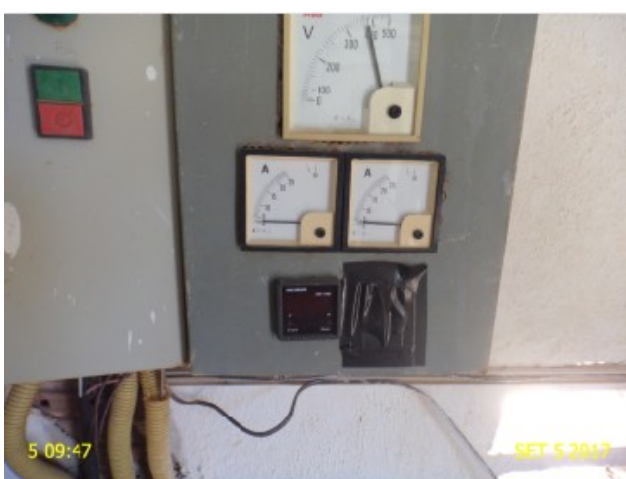
- O amperímetro e o horímetro do quadro de comando da elevatória de água EEAT-02 não estão funcionando (Anexo II – Item 10; Foto 14);
- Os reservatórios RAP-03 e RAP-04 apresentam pintura deteriorada (Anexo II – Item 20; Foto 16);

Foto 14 – EEAT-02: Amperímetro e horímetro sem funcionar.

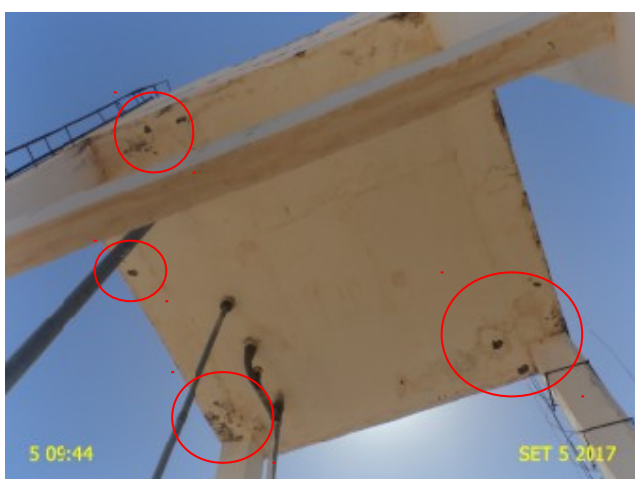
- O REL-01 apresenta pintura e reboco deteriorados (Anexo II – Item 20; Foto 15);
- A escada de acesso ao REL-01 e o seu guarda-corpos estão em processo de corrosão (Anexo II – Item 21; Foto 17);

Foto 15 – REL-01: reboco deteriorado na base do reservatório.

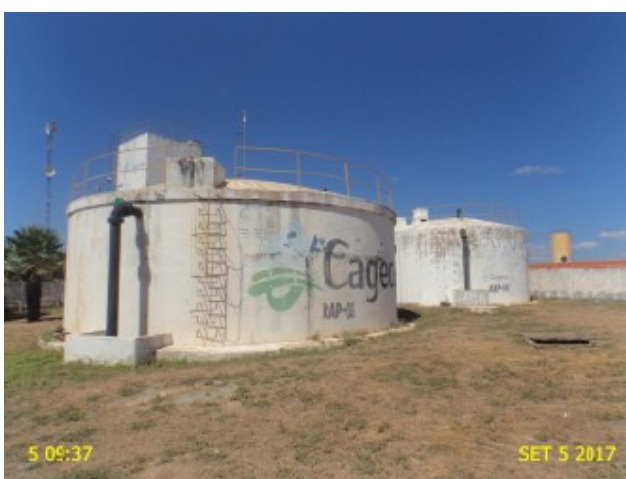
Foto 16 – RAP-03 e RAP-04: Pintura deteriorada.

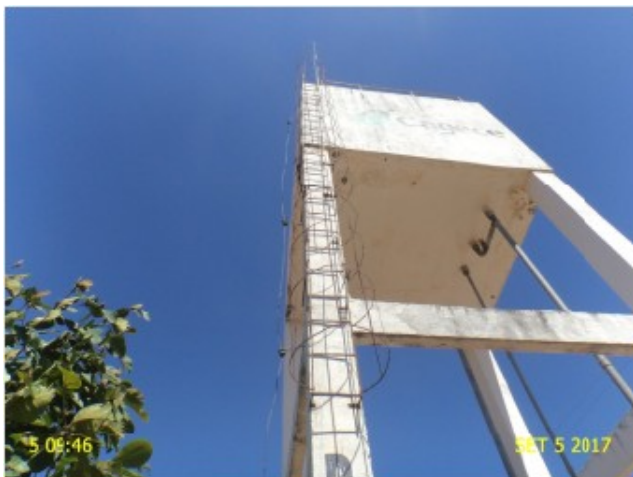
Foto 17 – REL-01: pintura deteriorada, escada e guarda-corpos em processo de corrosão.

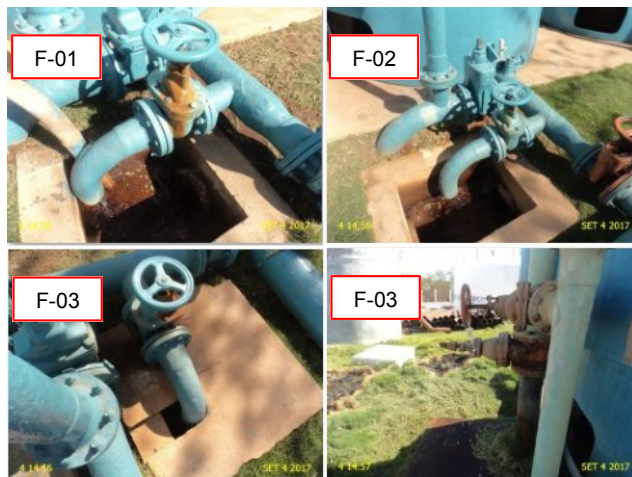
- Os filtros F-01, F-02 e F-03 da ETA localizada em Irajá apresentam registros com vazamentos (Anexo II – Item 7; Foto 18).

Foto 18 – F-01, F-02 e F-03: vazamento nos registros.

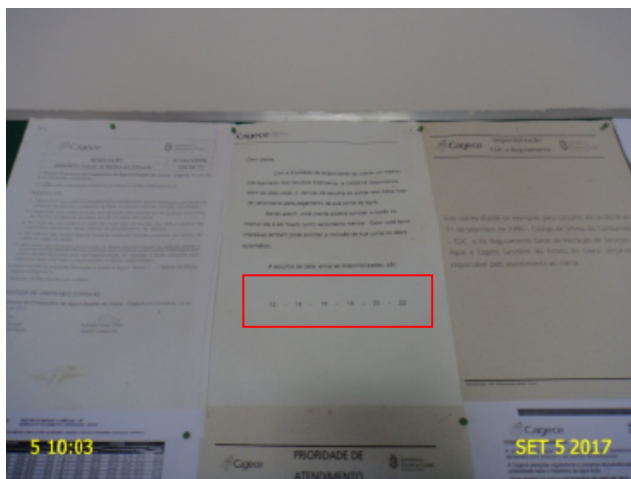
- As datas de vencimento de fatura não estão distribuídas ao longo do mês. São elas: 12, 14, 16, 18, 20 e 22. (Anexo II – Item 3; Foto 1);

Foto 20 – Comercial: datas de vencimento de fatura - 12, 14, 16, 18, 20 e 22.

Determinação D4 – A CAGECE deve fornecer no mínimo 06 (seis) datas opcionais de vencimento das faturas, distribuídas conforme a legislação, visando corrigir as não conformidades descritas na constatação C4.
