**RELATÓRIO DE FISCALIZAÇÃO
RF/CSB/0033/2013**

**Assunto: Fiscalização do Sistema de Abastecimento
de Água da localidade Brejo Grande (Santana do
Cariri)**

COORDENADORIA DE SANEAMENTO BÁSICO

**Fortaleza – CE
Setembro/2013**

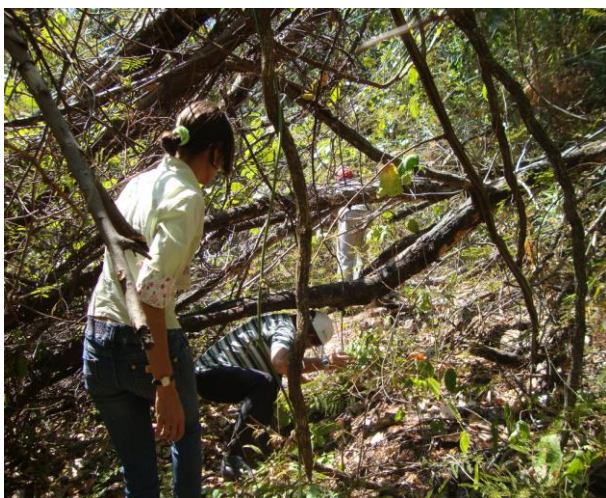
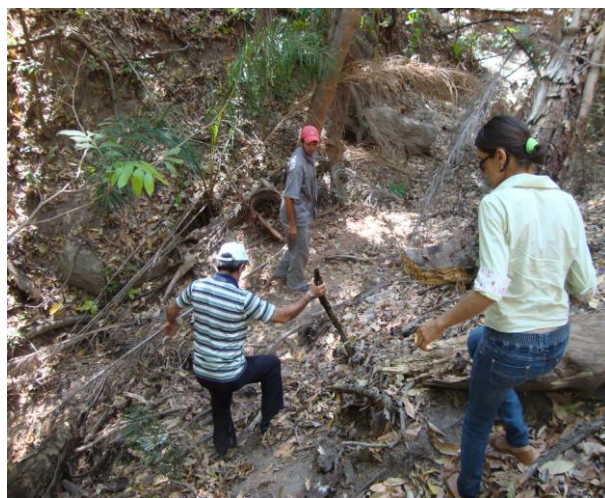
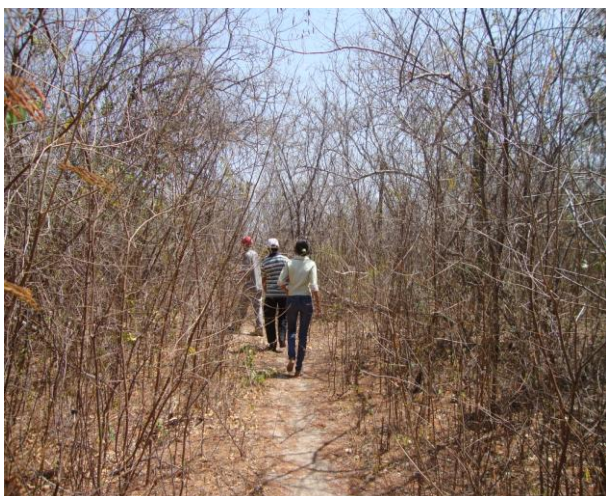
- a) As fontes são de difícil acesso e com trechos inseguros, dificultando a realização de trabalhos de manutenção (Anexo A, itens 1.1 - I – 2 e 1.1 – I - 5);

Foto 3 – Área de difícil acesso as Fontes.

Foto 4 – Área de difícil acesso as Fontes.

Foto 5 – Área de difícil acesso as Fontes.

Determinação D2 - A CAGECE deve realizar operação e manutenção adequada das unidades integrantes dos sistemas de abastecimento de água, visando corrigir as não conformidades descritas na constatação C2.

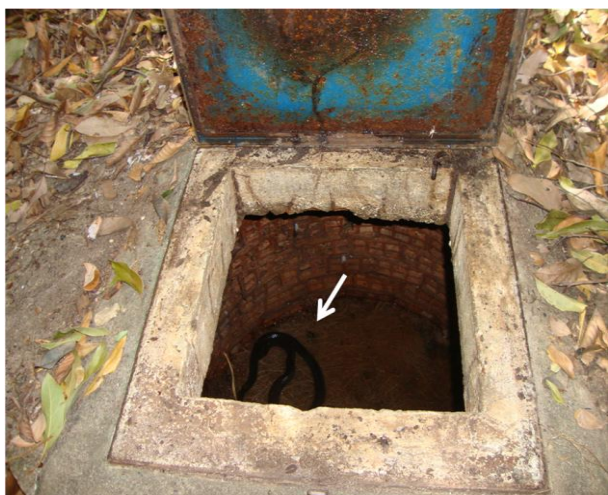
- a) O reservatório RAP-03 apresenta tubulação da entrada de água inadequada (Anexo A, item 1.4 - II – 8);
- b) Existência de uma cobra no interior da fonte 02 (Anexo A, item 1.1 - I – 4);
- c) Ausência de tela de proteção na tubulação de ventilação do RAP-03 (Anexo A, item 1.4 - II – 10);
- d) Ausência de dispositivos de medição de nível e controle de nível nos reservatórios RAP-01, RAP-02 e RAP-03 (Anexo A, itens 1.4 - II – 11 e 1.4 - II - 12).

Foto 9 – Cobra encontrada no interior da Fonte 02.

Determinação D1 - A CAGECE deve cumprir as normas técnicas e os procedimentos estabelecidos para implantação das instalações dos sistemas de abastecimento de água, visando corrigir as não conformidades descritas na constatação C1.

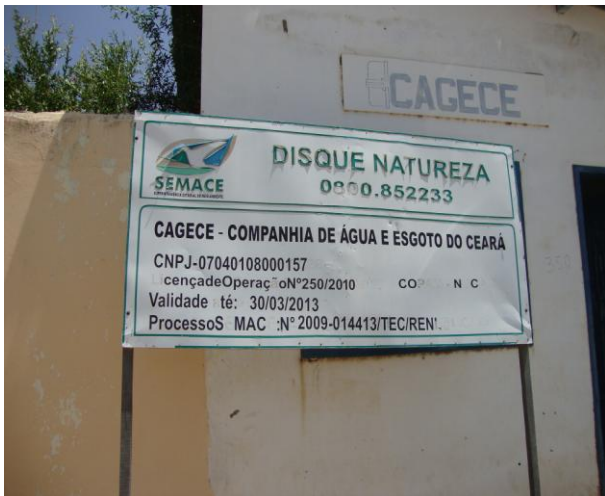
Foto 12 – Placa de licenciamento ambiental da SEMACE com prazo de validade vencida em 30/03/13.

R2 – A CAGECE tome providências para regularizar a licença ambiental.

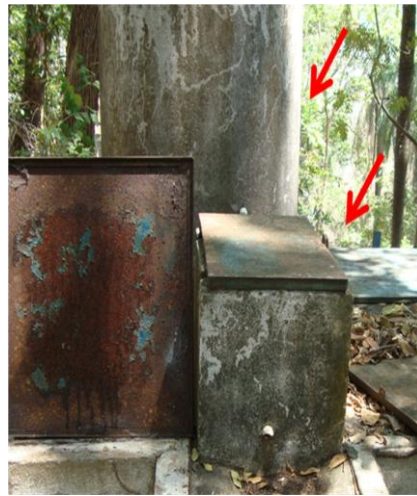
Foto 13 – Dosador de nível constante do RAP-01 desativado.

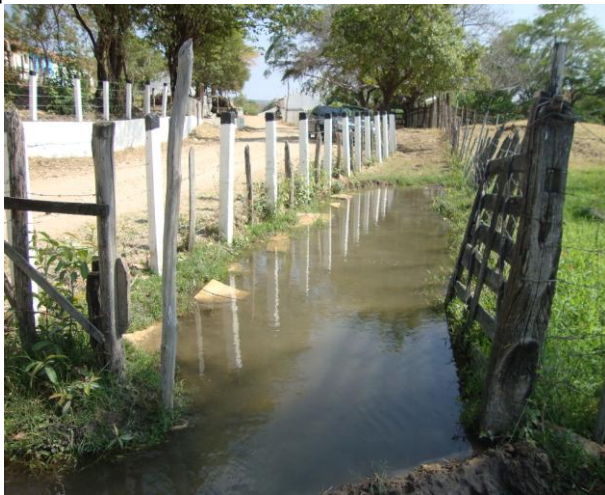
- b) O acesso ao reservatório RAP-03 está em condições inadequadas com trecho alagado (Anexo A, item 1.2 - I - 3);
- c) O laboratório funciona de forma improvisada (Anexo A, item 1.2 - III - 1);

Foto 14 – Área de difícil acesso ao tratamento/RAP-03.

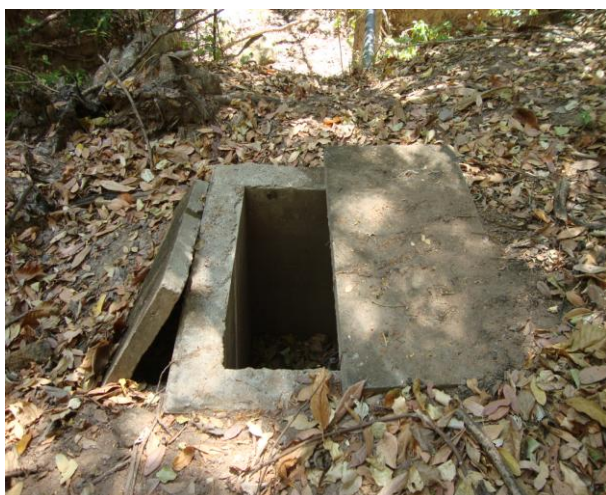
- d) A tampa de um dos dosadores do reservatório RAP-03 está danificada (Anexo A, item 1.2 - II – 5);
- e) Constatou-se um registro com tampa aberta e outro sem caixa de proteção, ambos localizados próximos as fontes 02 e 03 (Anexo A, item 1.3.1 - I – 3);

Foto 27 – Caixa de registro aberta da adutora de água bruta das fontes 02 e 03.

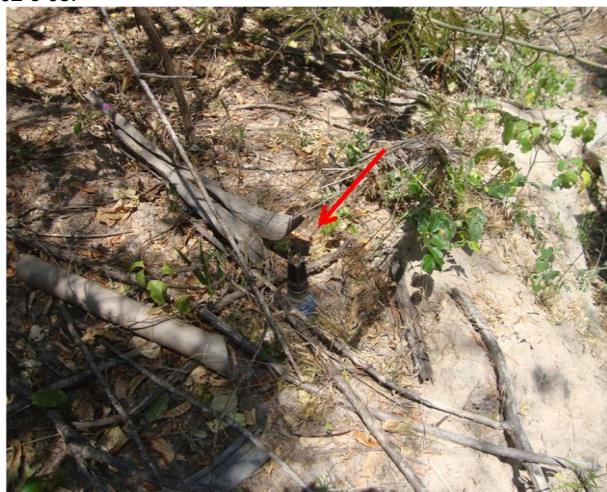
Foto 31 – Registro sem caixa de proteção, próximo as fontes 02 e 03.

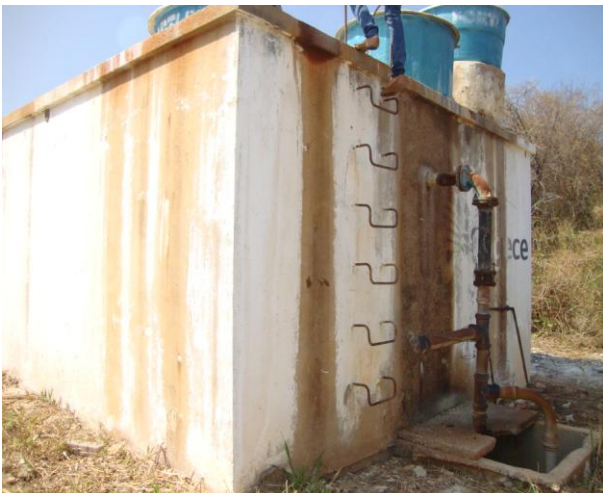
- h) O reservatório RAP-03 apresenta borda da tampa com estrutura deteriorada, sinais de extravazamento e tampa de inspeção improvisada, sem adequada vedação (Anexo A, itens 1.4 - II – 9 e 1.4 – II - 14);

Foto 36 – RAP-03: escada de acesso e sinais de extravazamento na parede.

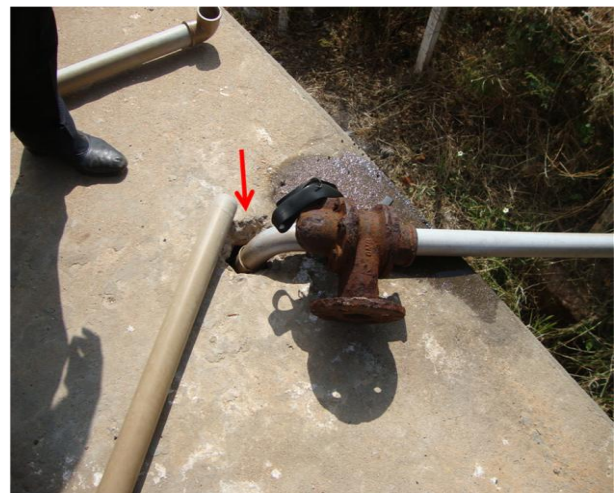
Foto 37 – Tubulações de entrada ao reservatório RAP-03 de forma inadequada.

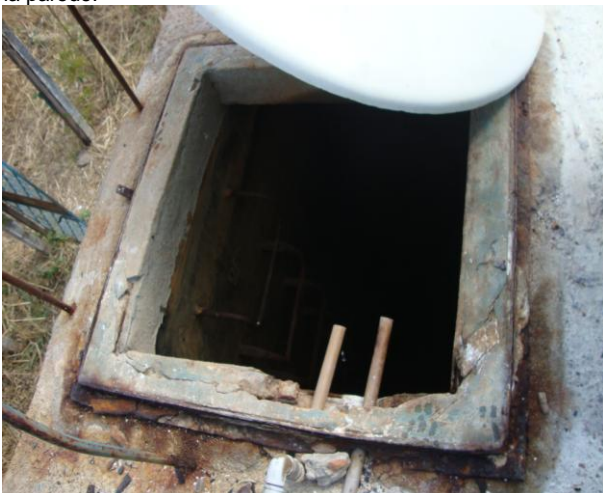
Foto 38 – RAP-03: tampa de inspeção improvisada.

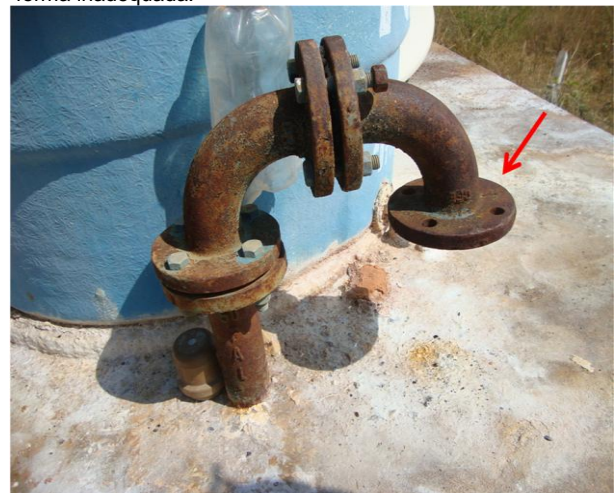
Foto 39 – RAP-03: tubulação de ventilação sem tela de vedação.

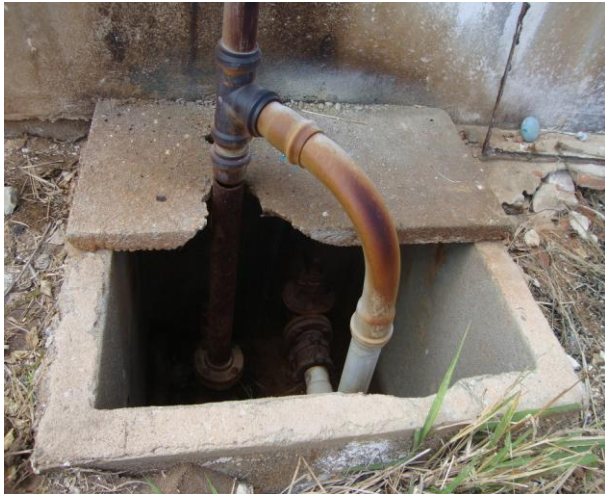
- j) A caixa do registro na área do reservatório RAP-03 está sem tampa ou grade de proteção (Anexo A, item 1.4 - II - 17).

Foto 42 – Caixa de registro sem tampa ou grade de proteção.

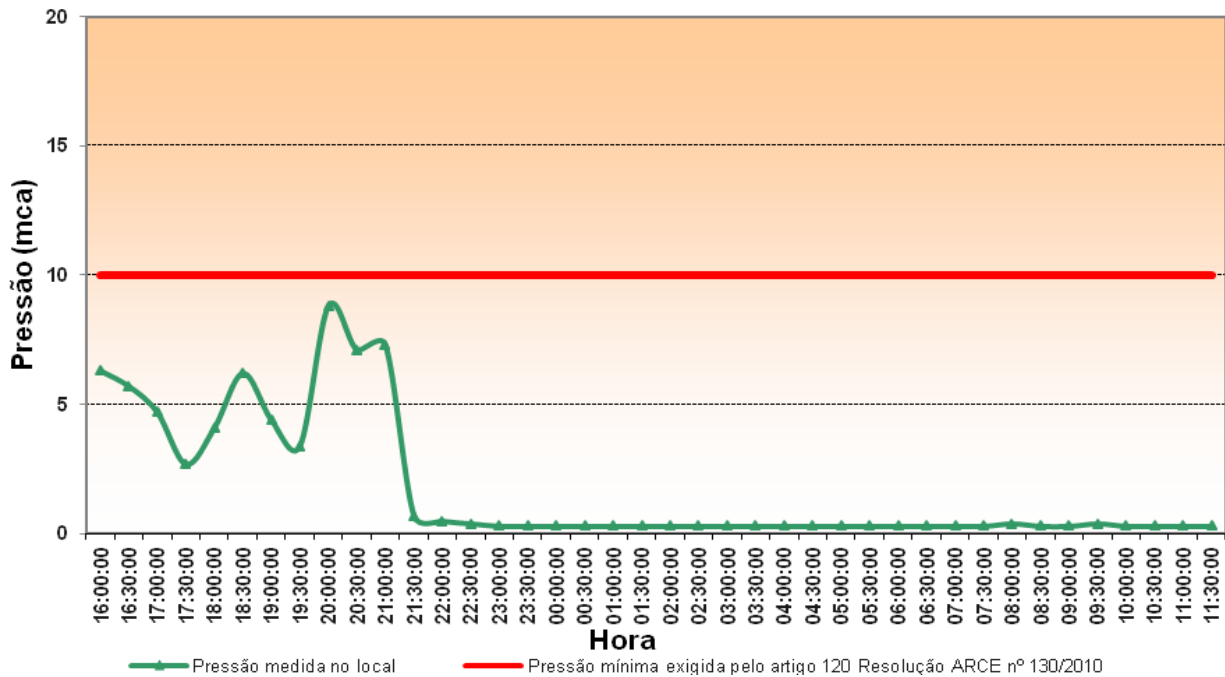
Gráfico 1 – Monitoramento da pressão com a instalação às 16:00 horas do dia 28/08/2013 e retirada às 11:30 horas do dia 29/08/13, do aparelho *datalogger*, no endereço localizada na Rua São José, nº 144.

- a) A ARCE realizou medição contínua de pressão disponível na rede de distribuição, com a instalação do aparelho *Datalogger* às 16:00 horas do dia 28/08/2013 e retirada às 11:30 horas do dia 29/08/2013, em uma residência localizada Rua São José, nº 114. Constatou-se descontinuidade neste domicílio. (Anexo A, item 1.5 - III – 2).

Determinação D3 - A CAGECE não deve interromper indevidamente a prestação dos serviços e restabelecê-los quando exigido pela legislação, visando corrigir as não conformidades verificadas na constatação C3.
