RELATÓRIO DE FISCALIZAÇÃO RF/CSB/0033/2014

**Assunto: Fiscalização dos Sistemas de
Abastecimento de Água e de Esgotamento Sanitário
do Município de Maracanaú**

COORDENADORIA DE SANEAMENTO BÁSICO

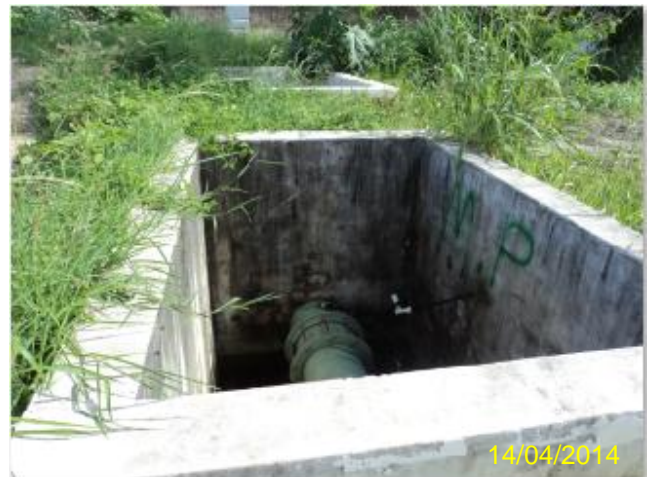
Foto 2 – AAT: caixa sem tampa ou grade de inspeção.

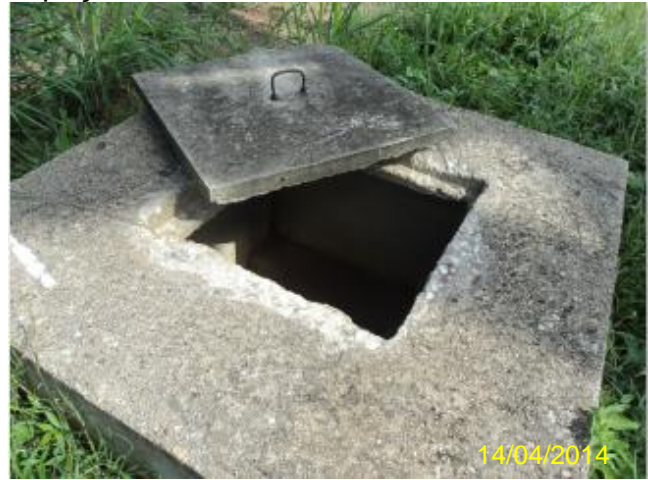
Foto 4 – AAT: caixa de inspeção.

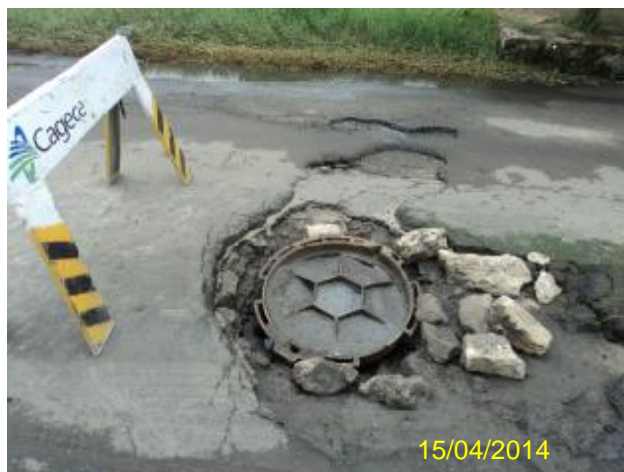
- c. Verificou-se extravasamento na rede coletora de esgoto no PV situado na R. Hamilton de Oliveira (**Anexo B**, item 19);
- d. A estrutura do poço de visita da Rua 19 com a Rua 1, Conjunto Novo Maracanaú, está deteriorada (**Anexo B**, item 18);

Foto 31 – Poço de visita com estrutura deteriorada na R. 19 com R.1, Novo Maracanaú.

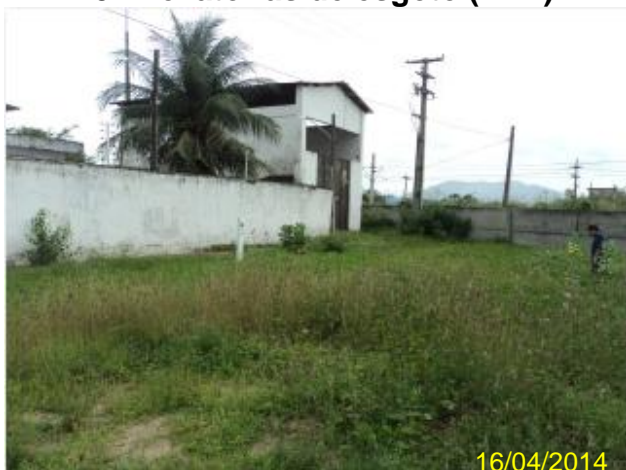
- l. A EEE-01 é de difícil acesso. Devido a obras da COGERH, não há mais estrada de acesso e, por conta das chuvas, a área estava alagada e coberta por vegetação (**Anexo B**, item 5);

Foto 32 – EEE-01: área de acesso coberta por vegetação e alagada.

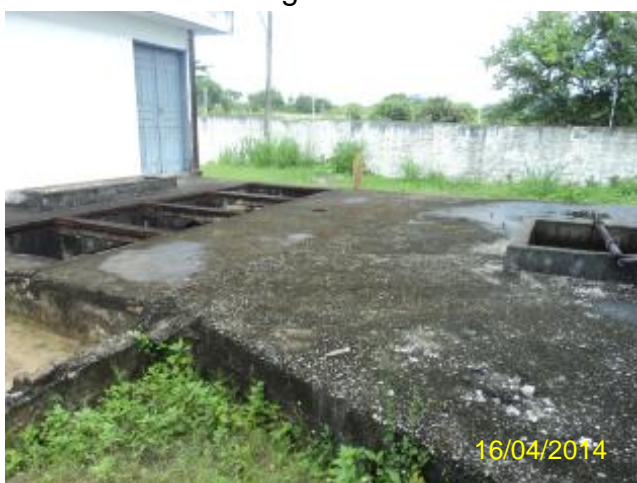
- m. Na EEE-01, o poço de sucção e as antigas instalações de tratamento estão sem tampa (**Anexo B**, item 10)*;

Foto 38 – EEE-01: poço de sucção sem tampa ou grade de proteção.

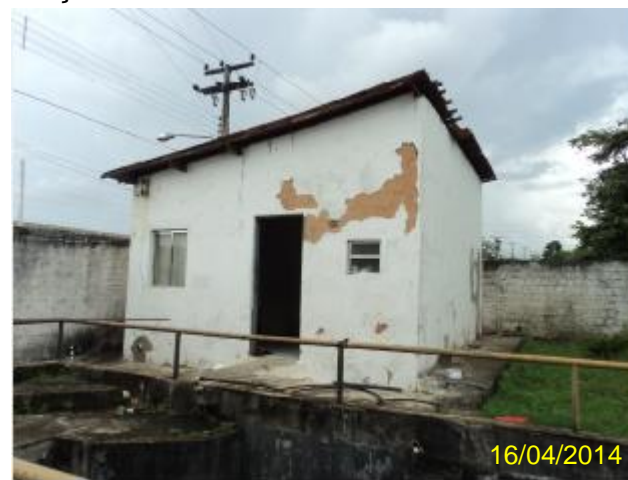
- h. A EEE-01 está com a casa de abrigo deteriorada (**Anexo B**, item 9);
- i. A EEE-02 está com o telhado da casa de abrigo deteriorado (**Anexo B**, item 9);

Foto 41 – EEE-01: casa de abrigo do conjunto moto bomba com reboco deteriorado.

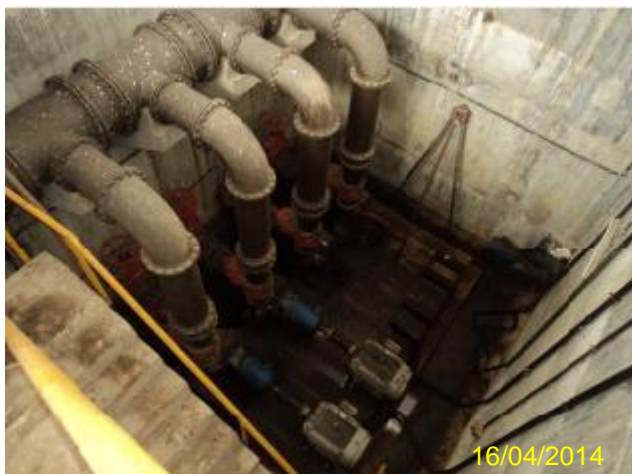
- g. As elevatórias EEE-Bandeirantes e EEE-Bárbara de Alencar estão com os grupos geradores de energia parados (**Anexo B**, item 7)**;
- h. A elevatória EEE-01 não é dotada de bomba reserva (**Anexo B**, item 4)*;

Foto 42 – EEE-01: conjunto moto-bomba sem reservas.

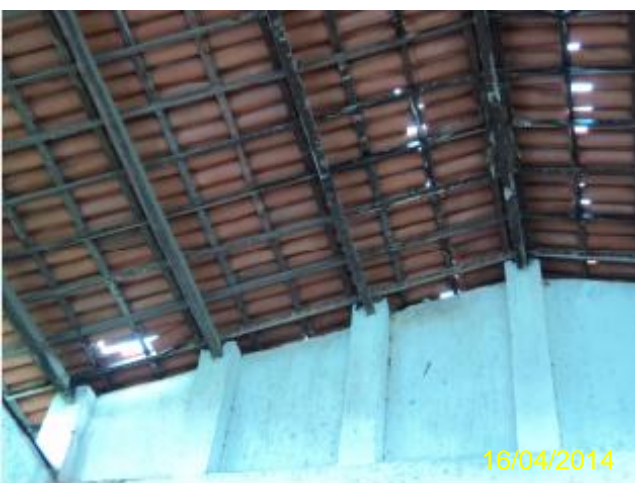
Foto 50 – EEE-02: telhado da casa de abrigo da elevatória deteriorado.

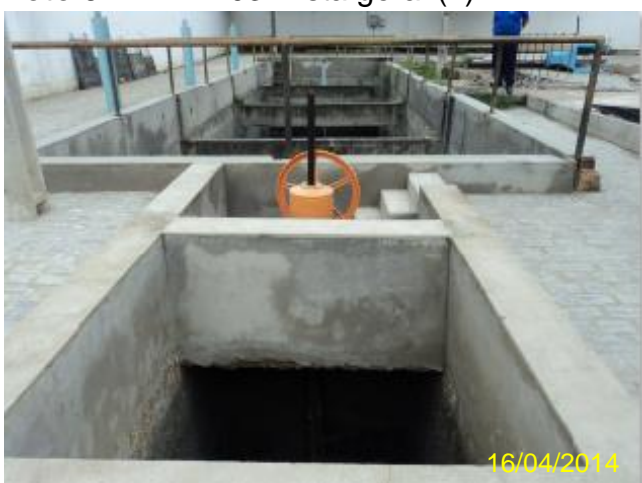
- n. Na EEE-03, o poço de chegada de esgoto e um poço de visita estão sem tampa (**Anexo B**, item 10);
- o. Na EEE-Acaracuzinho, o poço de sucção e um poço de visita estão sem tampa (**Anexo B**, item 10);

Foto 56 – EEE-03: poço de chegada sem tampa ou grade de proteção.

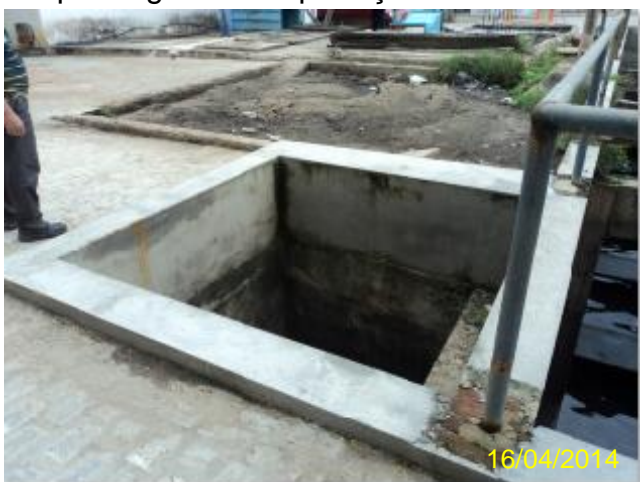
Foto 58 – EEE-03: poço de visita sem tampa ou grade de proteção.

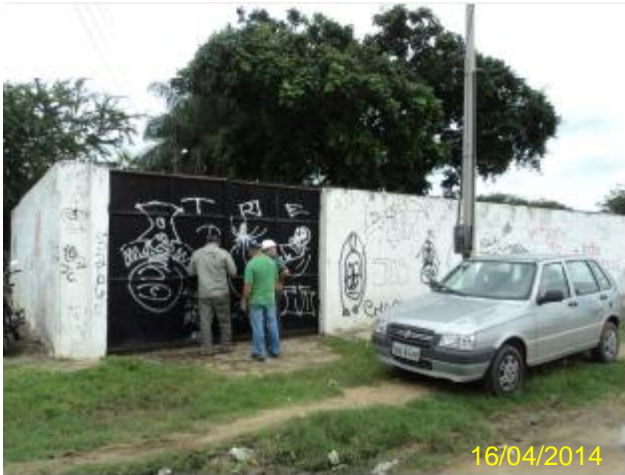
- j. A EEE-Acaracuzinho, a EEE-Barbara de Alencar e a EEE-Novo Oriente estão com a pintura deteriorada (**Anexo B**, item 9);
- k. A EEE-Novo Maracanaú está com a pintura deteriorada (**Anexo B**, item 9)*;

Foto 68 – EEE Acaracuzinho: pintura deteriorada e ausência de identificação.

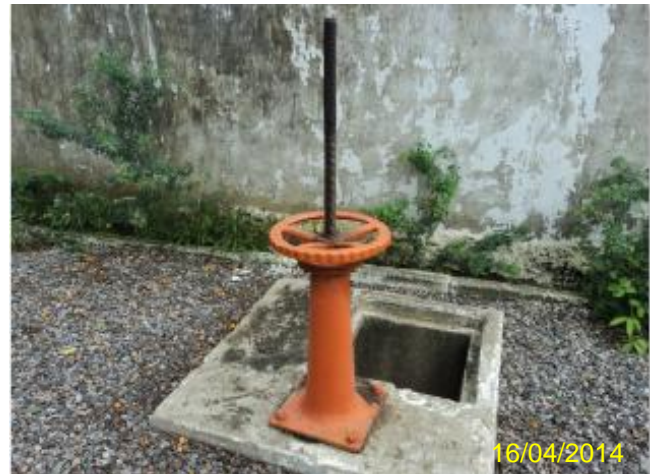
Foto 71 – EEE Acaracuzinho: poço de visita sem tampa.

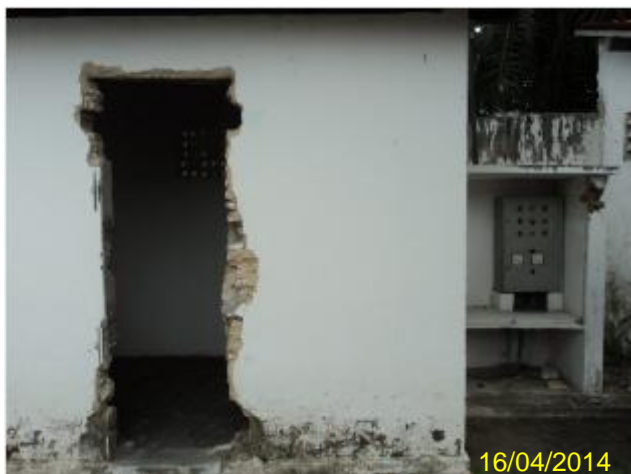
Foto 72 – EEE Acaracuzinho: quadro de comando e casa de apoio ao operador deteriorada por ações de vandalismo.

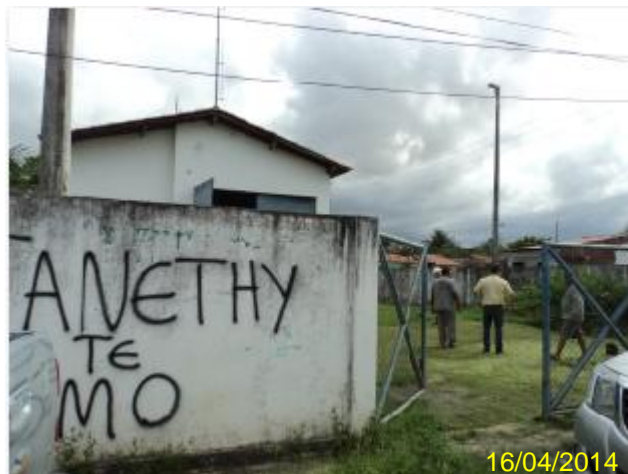
Foto 73 – EEE Bandeirantes: área de acesso, pintura deteriorada e ausência de identificação.

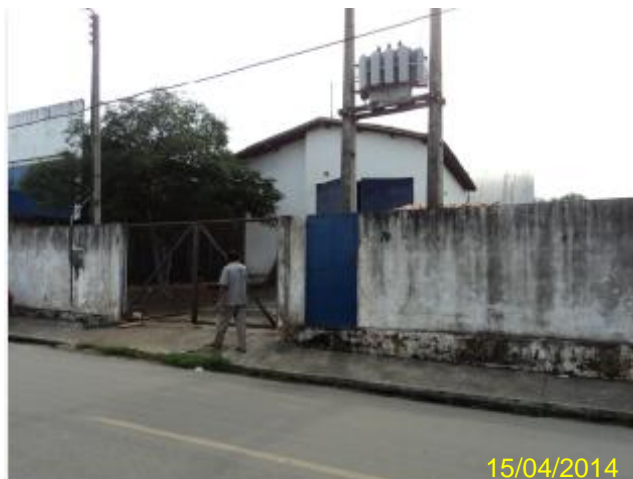
Foto 81 – EEE Barbara de Alencar: pintura deteriorada e ausência de identificação.

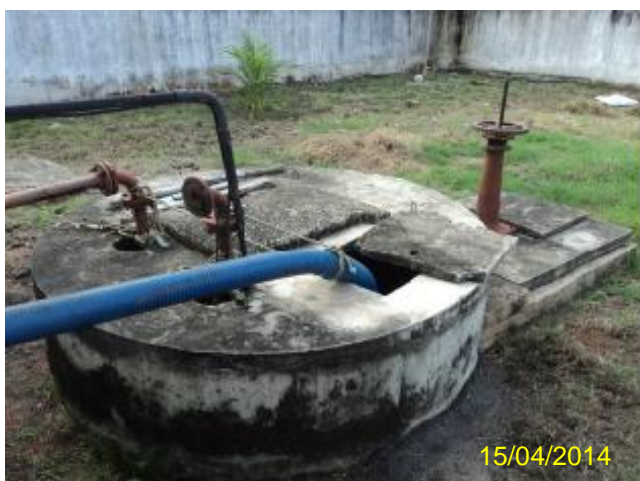
- i. As elevatórias EEE-Barbara de Alencar e a EEE-Conjunto Industrial não são dotadas de bombas reservas (**Anexo B**, item 4).

Foto 82 – EEE Barbara de Alencar: poço de sucção. Somente uma bomba em funcionamento.

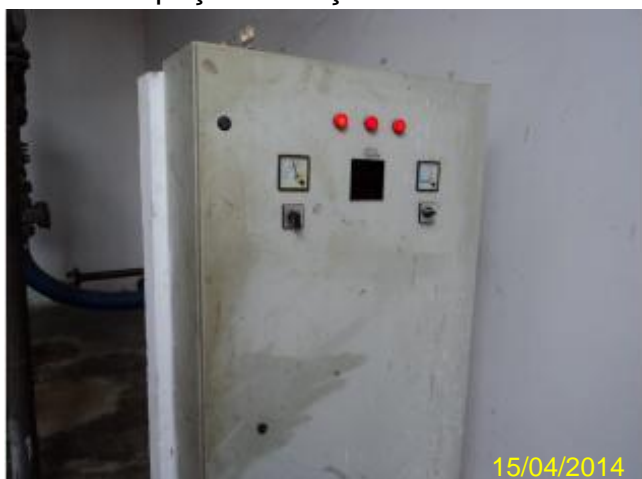
Foto 86 – EEE Barbara de Alencar: quadro de comando sem horímetro.

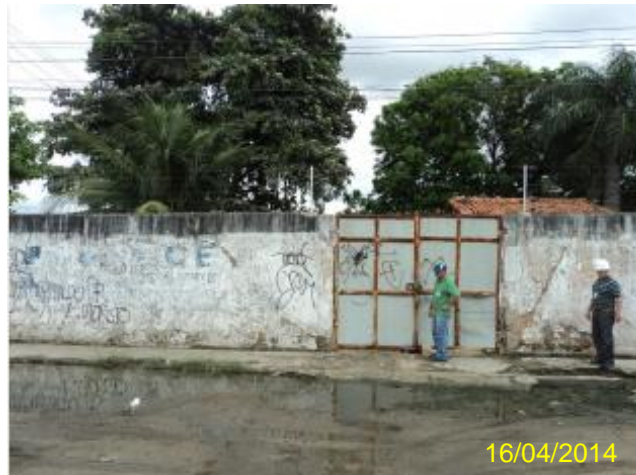
Foto 97 – EEE Novo Maracanaú: pintura deteriorada e ausência de identificação.

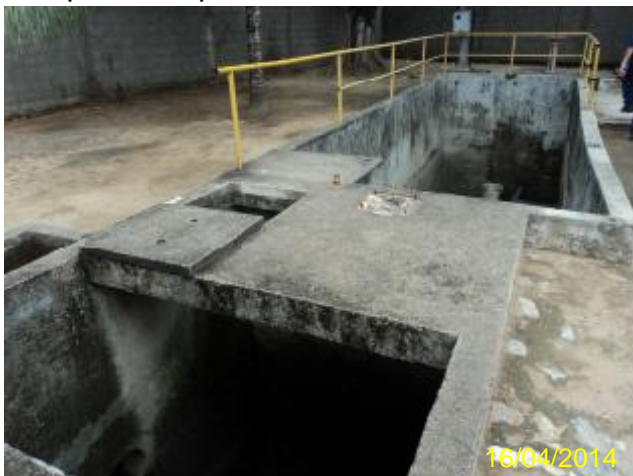
Foto 98 – EEE Novo Maracanaú: vista geral e poço de chegada sem tampa ou grade de proteção.

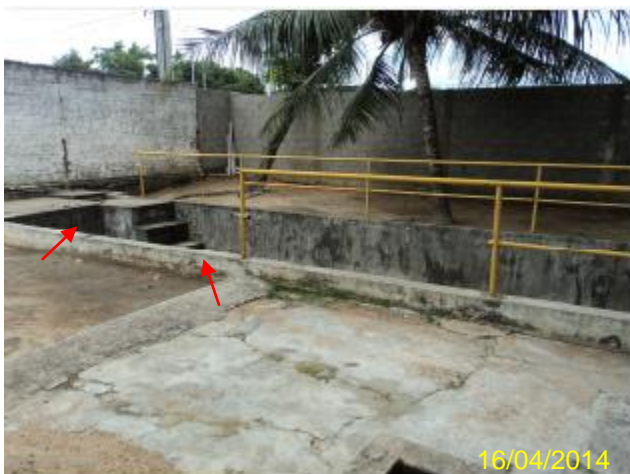
- e. Na EEE-Novo Maracanaú o guarda-corpos das instalações está deteriorado (**Anexo B**, item 6);
- f. As elevatórias EEE-01, EEE-02, EEE-Acaracuzinho, EEE-Novo Oriente, EEE-Novo Maracanaú e EEE-Conjunto Industrial não são dotadas de grupos geradores de energia (**Anexo B**, item 7)*;

Foto 102 – EEE Novo Maracanaú: guarda corpos deteriorados.

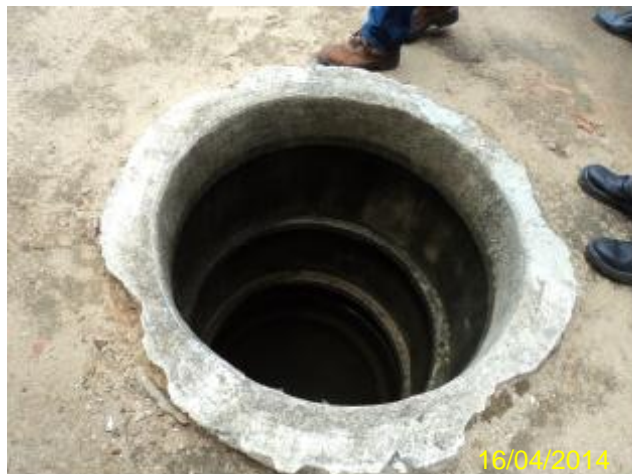
- p. Na EEE-Barbara de Alencar a tampa do poço de sucção é improvisada (**Anexo B**, item 10);
- q. Na EEE-Novo Maracanaú, o poço utilizado para medição do recalque está sem tampa (**Anexo B**, item 10);

Foto 103 – EEE Novo Maracanaú: poço para medição do recalque sem tampa ou grade de proteção.

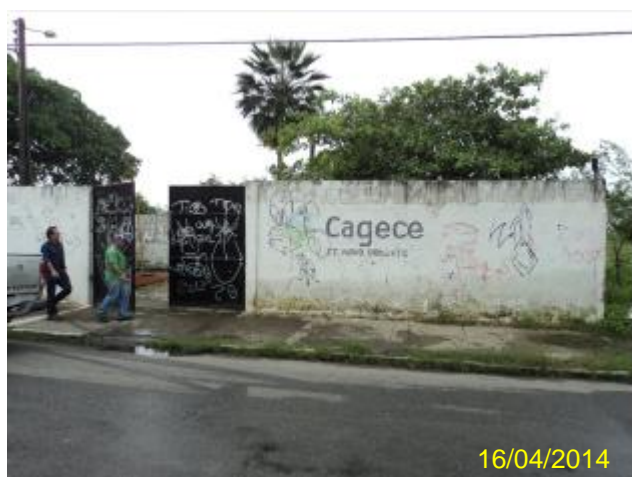
- f. A elevatória de esgoto EEE-Pajuçara não está identificada (**Anexo B**, item 8);
- g. A elevatória EEE-Novo Oriente está com a identificação ilegível (**Anexo B**, item 8);

Foto 107 – EEE Novo Oriente: pintura deteriorada e identificação ilegível.

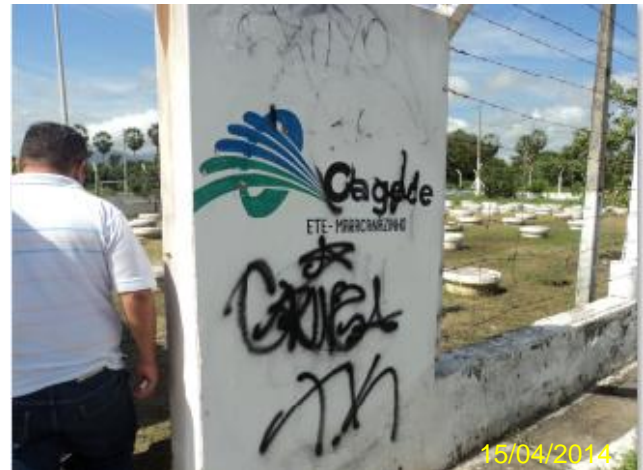
Foto 117 – ETE Maracananzinho: identificação em muro com pintura deteriorada.

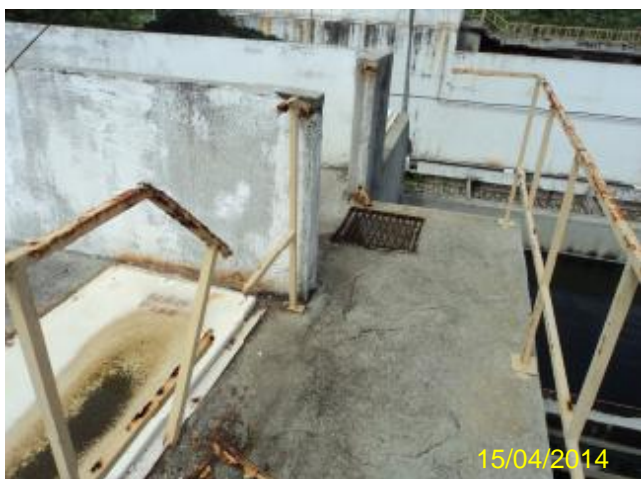
- t. A ETE-Pajuçara está sem tampa em uma calha coletora do UASB-1, com acúmulo de resíduos no FSA-1, guarda-corpos e escada de acesso ao tanque de contato deteriorados e em processo de corrosão; o UASB-2 está com guarda-corpos deteriorados e com acúmulo de resíduo no FSA-2 (**Anexo B**, item 14);

Foto 155 – ETE Pajuçara: guarda-corpos deteriorados.

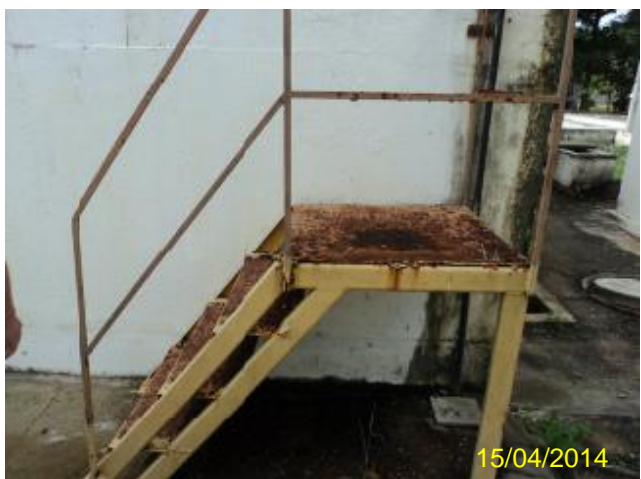
Foto 157 – ETE Pajuçara: escada de acesso ao tanque de contato em processo de corrosão.

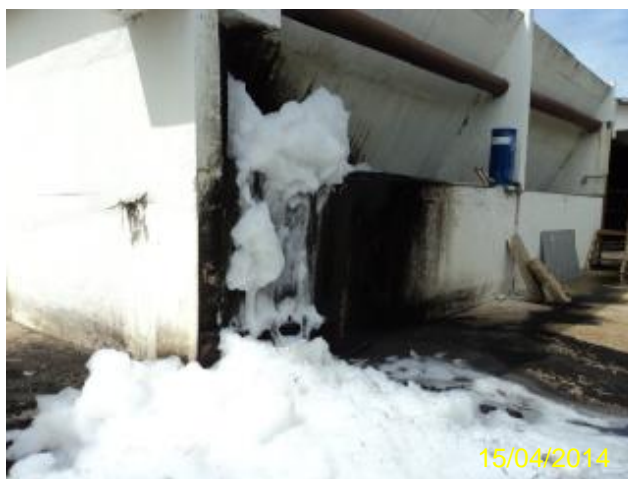
- w. Na ETE-SIDI, a caixa de passagem do esgoto da lagoa de maturação 2 para a lagoa de maturação 3 está deteriorada (**Anexo B**, item 14);
- x. Na ETE-Pajuçara, o tanque de contato apresenta geração excessiva de espuma com transbordamento do efluente tratado (**Anexo B**, item 12);

Foto 158 – ETE Pajuçara: condições de limpeza e conservação – transbordamento de espuma.

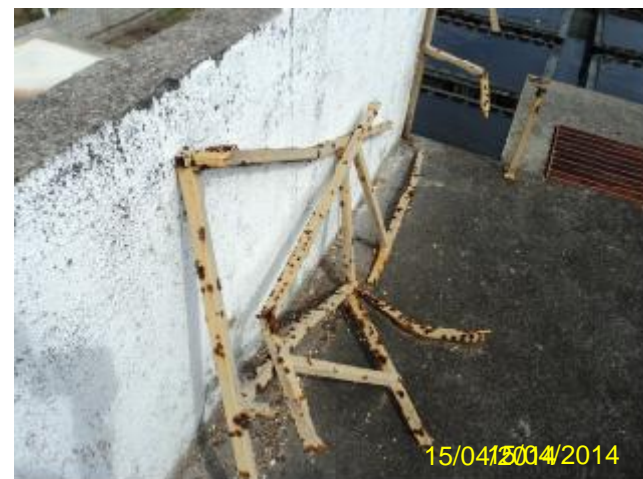
Foto 164 – ETE Pajuçara: DAFA 2 – guarda corpos das instalações deteriorados.

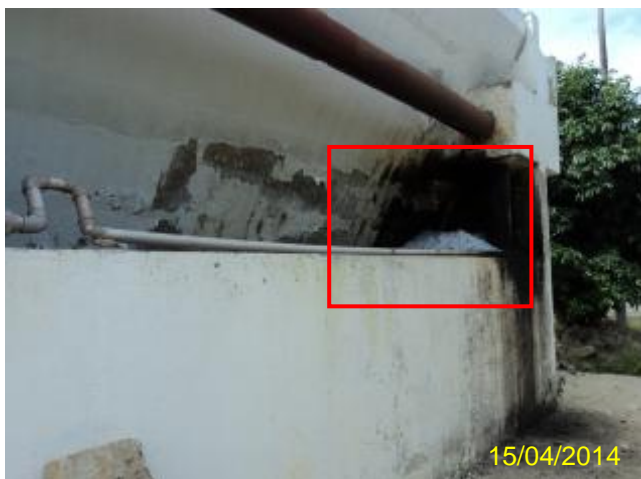
Foto 171 – ETE Pajuçara: tanque de contato 2 – presença de espuma.

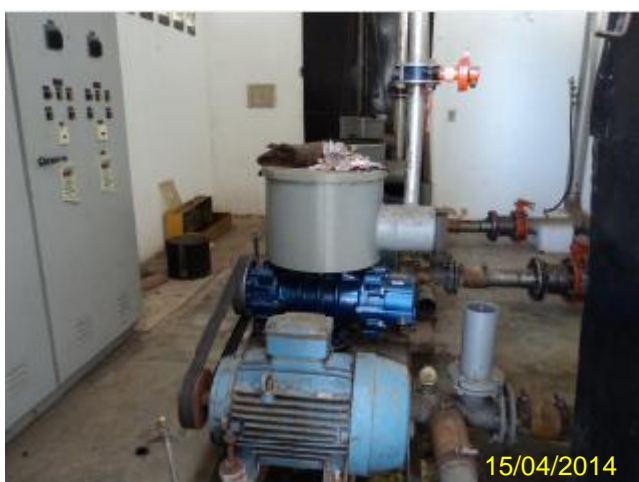
- u. Os sopradores da ETE-Pajuçara não estão funcionando (**Anexo B**, item 14);
- v. Na ETE-SIDI, as lagoas anaeróbia, facultativa e de maturação apresentam crescimento de vegetação com formação de ilhas, deterioração dos taludes e materiais sobrenadantes (**Anexo B**, item 14)*;

Foto 175 – ETE Pajuçara: soprador parado.

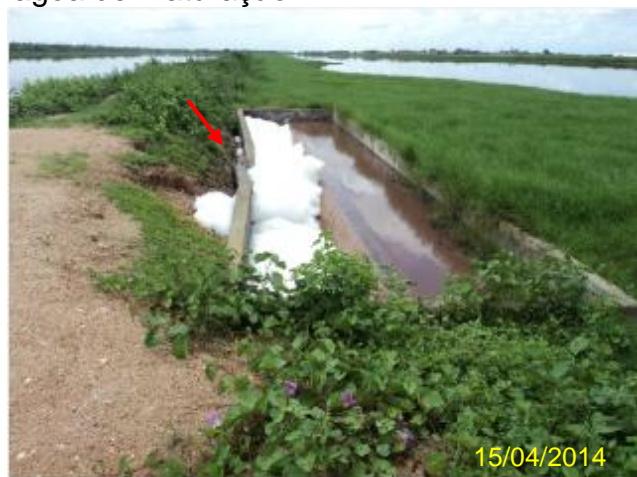
Foto 196 – ETE SIDI: caixa de passagem do esgoto da Lagoa de Maturação 2 para a Lagoa de Maturação 3 deteriorada.

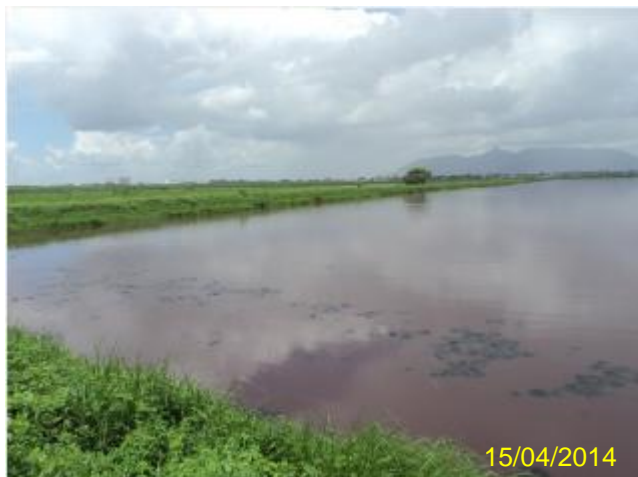
Foto 197 – ETE SIDI: Lagoa de Maturação 3 – crescimento de vegetação nos taludes.

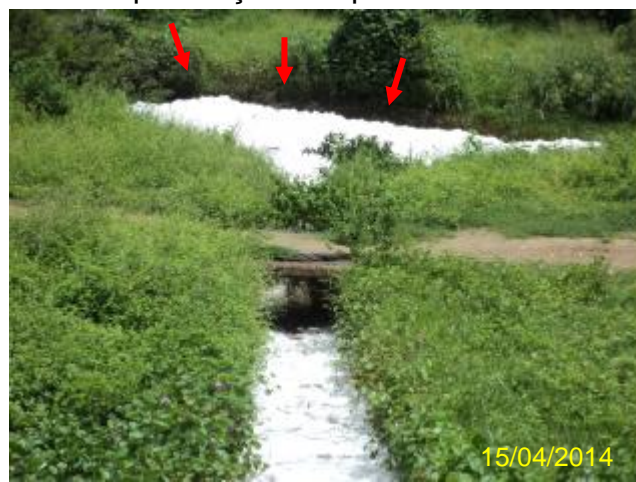
Foto 209 – ETE SIDI: aspecto do ponto de lançamento do efluente tratado no Rio Maranguapinho – presença de espuma.

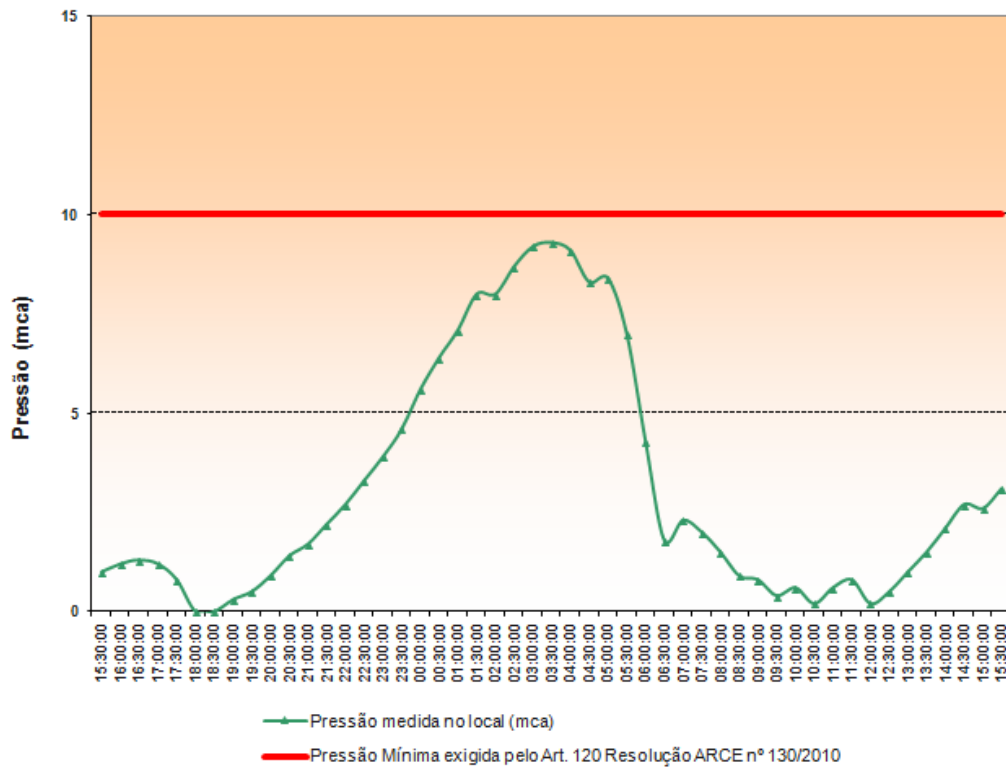
- a. A ARCE realizou o monitoramento da pressão com a instalação às 15:30 horas do dia 14/04/2014 e retirada às 15:30 horas do dia 15/04/14, do aparelho *datalogger*, no endereço localizada na R. Jacinto Honório, 240 – Olho d'Água. Constatou-se descontinuidade neste endereço (**Anexo B**, item 20).

Gráfico 1 – Monitoramento da pressão com a instalação às 15:30 horas do dia 14/04/2014 e retirada às 15:30 horas do dia 15/02/14, do aparelho *datalogger*, no endereço localizada na R. Jacinto Honório, 240 – Olho d’Água.

Determinação D1 - A CAGECE não deve interromper indevidamente a prestação dos serviços e reestabelecer o serviço quando exigido pela legislação, visando corrigir as não conformidades descritas na constatação C1.
