Relatório de Fiscalização

RF/CSB/033/2022

**Fiscalização dos Sistemas de Abastecimento de
Água e de Esgotamento Sanitário do Município
de Coreaú**

Fortaleza - CE
outubro/2022

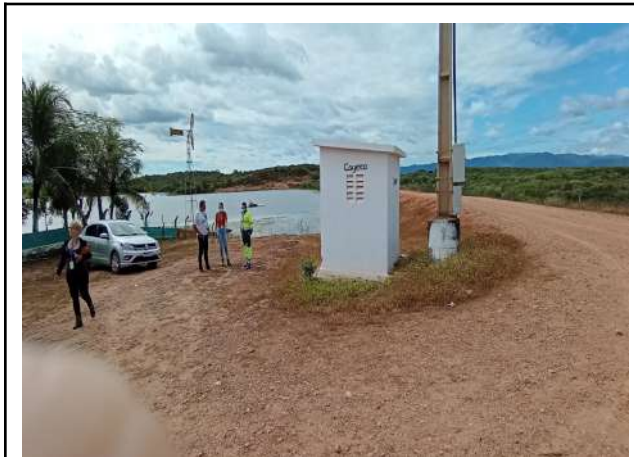
- Área e instalações de captação de água da Localidade de Ubaúna sem placa indicativa de área restrita ao abastecimento público (**Foto 01**).

Foto 1 - Captação Ubaúna: instalações sem placa indicativa de área restrita ao abastecimento público.

Determinação D1 - A CAGECE deve cumprir as normas técnicas e os procedimentos estabelecidos para a implantação das instalações dos sistemas de abastecimento de água e de esgotamento sanitário, visando corrigir as não conformidades descritas na constatação C1.

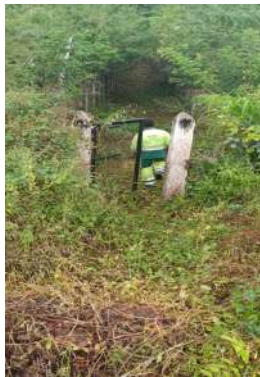
- Portão de acesso ao RAP-02 não fecha (**Foto 02**).

Foto 2 - RAP-02 (Sede): portão de acesso não fecha.

Determinação D2 - A CAGECE deve realizar operação e manutenção adequada das unidades integrantes dos sistemas de abastecimento de água e de esgotamento sanitário, visando corrigir as não conformidades descritas na constatação C2.

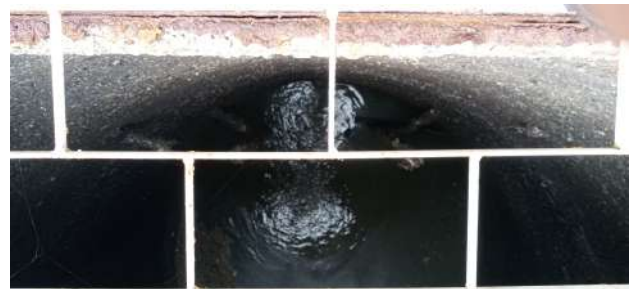
Foto 3 - EEE: Não existem dispositivos para retenção de sólidos grosseiros e areia na estação elevatória.

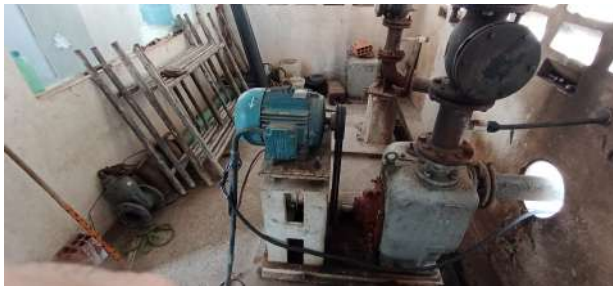
Foto 4 - EEE: Bomba reserva inoperante e deterioração da infraestrutura e material armazenado de forma indevida e precária.

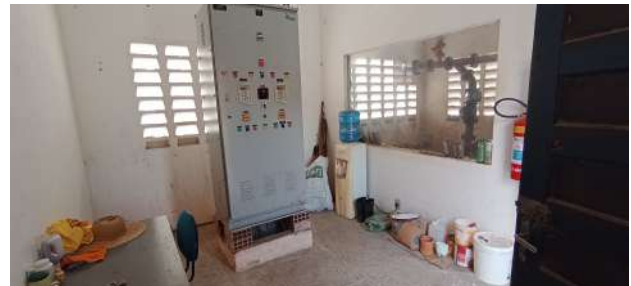
Foto 5 - EEE: Materiais armazenados de forma indevida e precária.

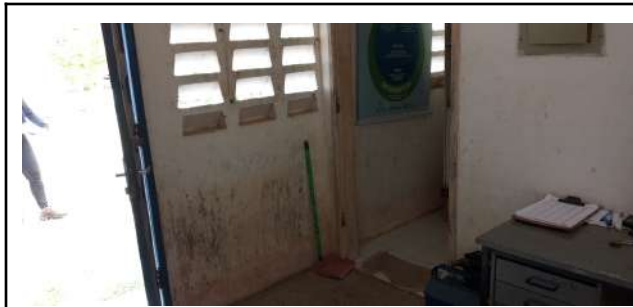
Foto 6 - EEE: Deterioração e/ou condições de manutenção e limpeza inadequadas da infraestrutura predial e demais áreas.

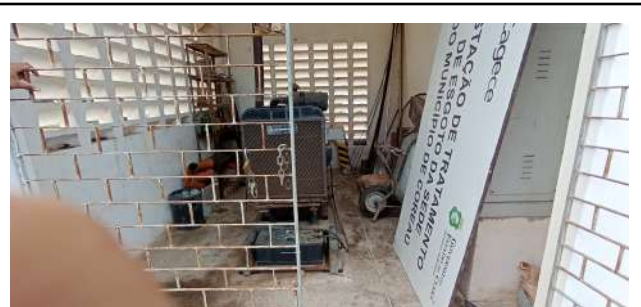
- Grupo-gerador instalado na elevatória encontra-se inoperante (**Foto 7**);
- Não há ligação de água para higiene no banheiro da casa de apoio da ETE (**Foto 9**);
- Iluminação local defeituosa ou inadequada com lâmpadas queimadas e/ou em falta na casa de apoio na ETE (**Fotos 10 e 11**);
- O tratamento preliminar da ETE não tem grade de retenção e a caixa de areia está sem as comportas de controle/alteração de fluxo de uso nos trabalhos de operação e manutenção (**Fotos 12 e 13**);
- O tanque de secagem do tratamento preliminar da ETE está com material acima de sua capacidade (**Foto 14**);
- Obstrução do ponto de lançamento do efluente da ETE por material de podas de árvores (**Fotos 15 a 17**).

Foto 7 - EEE: Deterioração e/ou condições de manutenção e limpeza inadequadas da infraestrutura predial e demais áreas, e grupo gerador inoperante.

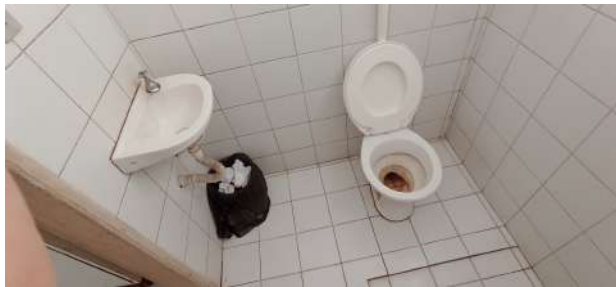
Foto 8 - EEE: condições de manutenção e limpeza inadequadas do banheiro.

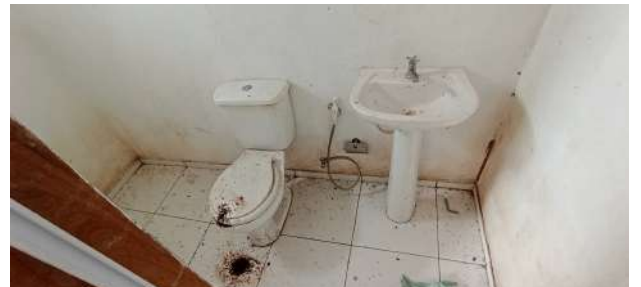
Foto 9 - ETE: condições de manutenção e limpeza inadequadas do banheiro, não há ligação de água no banheiro

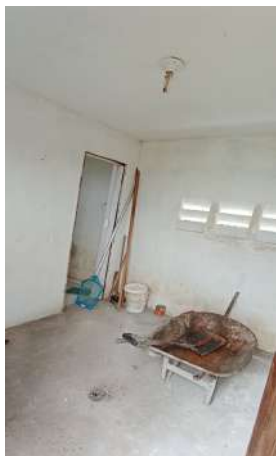
Foto 10 - ETE: Iluminação local defeituosa ou inadequada com lâmpadas queimadas e/ou em falta na casa de apoio.

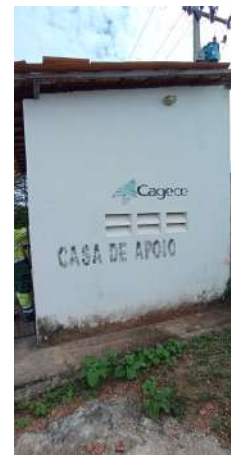
Foto 11 - ETE: Iluminação local defeituosa ou inadequada com lâmpadas queimadas e/ou em falta na casa de apoio.

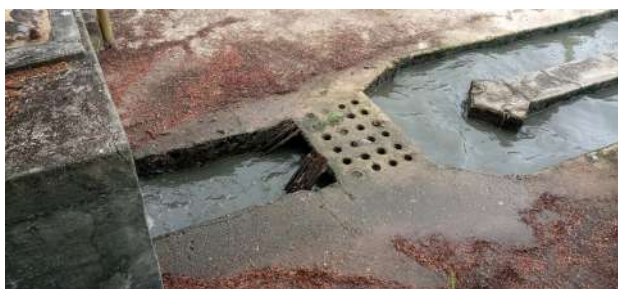
Foto 12 - ETE: O tratamento preliminar não tem grade de retenção e a caixa de areia está sem as comportas de controle/alteração de fluxo de uso nos trabalhos de operação e manutenção.

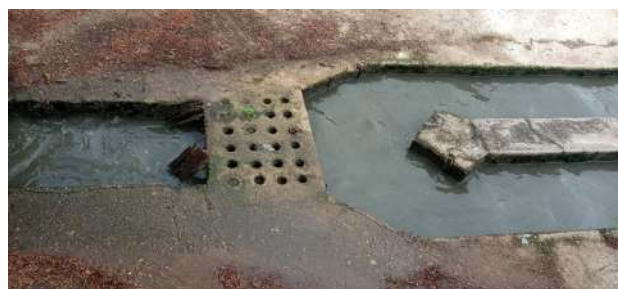
Foto 13 - ETE: O tratamento preliminar não tem grade de retenção e a caixa de areia está sem as comportas de controle/alteração de fluxo de uso nos trabalhos de operação e manutenção.

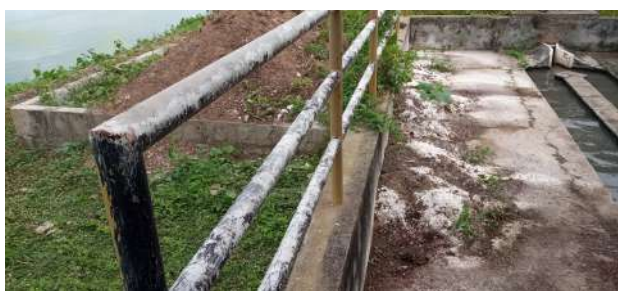
Foto 14 - ETE: tanque de secagem do tratamento preliminar está com material acima da capacidade.

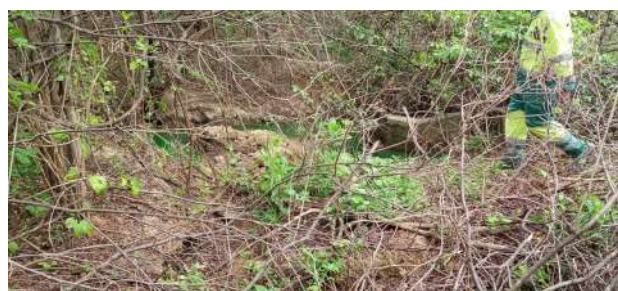
Foto 15 - ETE: Obstrução do ponto de lançamento do efluente por material de podas de árvores

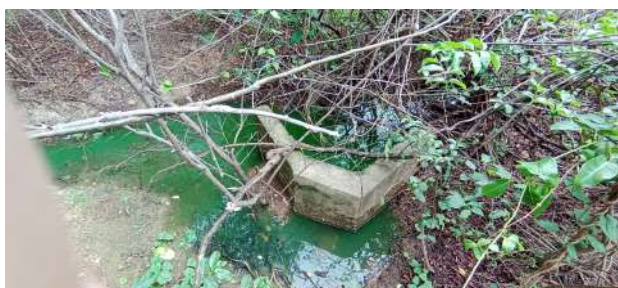
Foto 16 - ETE: Obstrução do ponto de lançamento do efluente por material de podas de árvores.

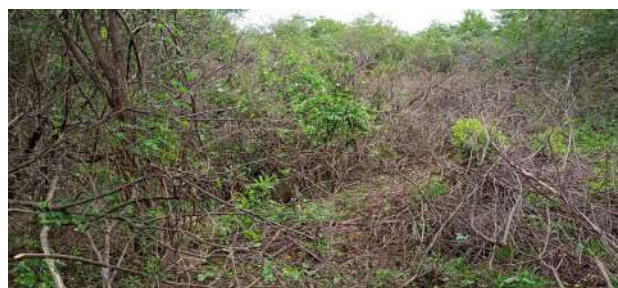
Foto 17 - ETE: Obstrução do ponto de lançamento do efluente por material de podas de árvores.

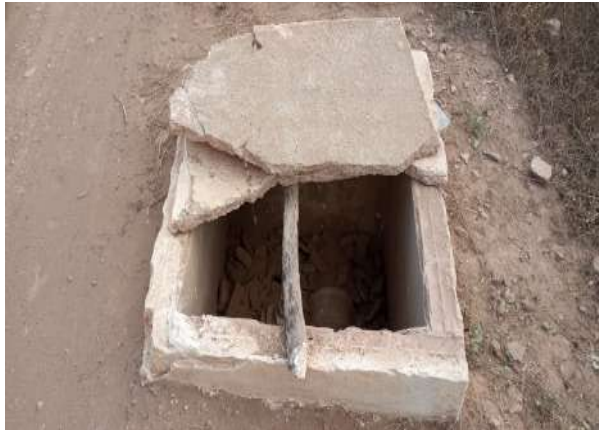
Foto 18 - Adutora bruta (Ubaúna): caixa de descarga com tampa quebrada

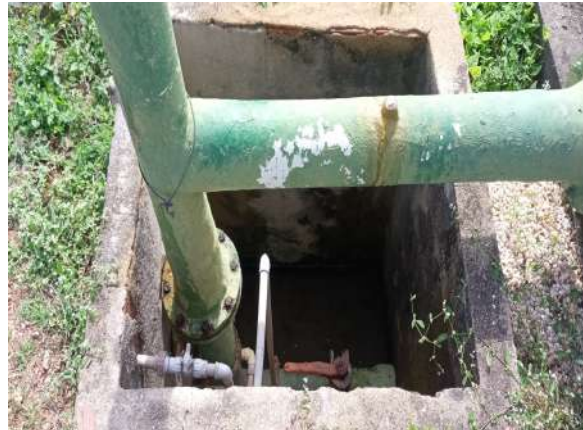
Foto 19 - ETA (Ubaúna): caixa da chegada de água bruta sem tampa ou grade de proteção.

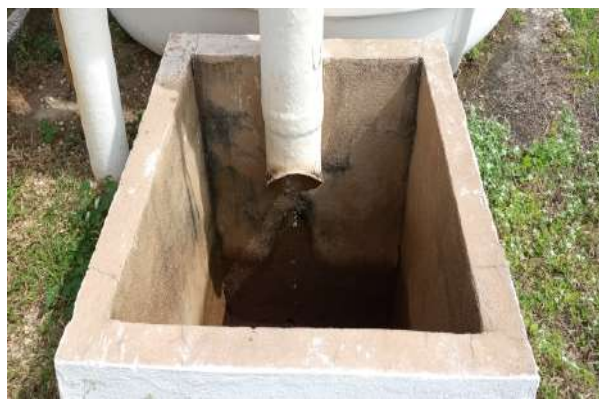
Foto 20 - Filtro Ubaúna: vazamento na descarga de lavagem.

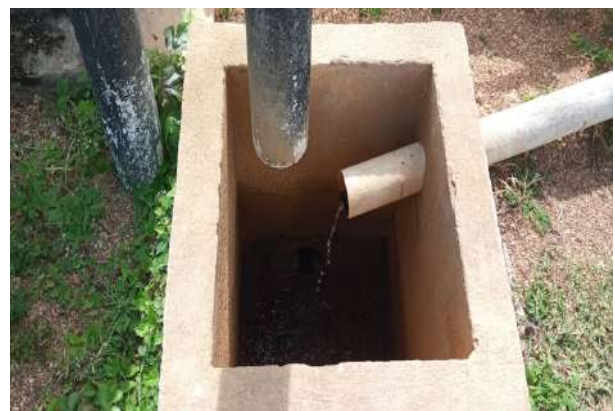
Foto 21 - Filtro Ubaúna: vazamento na descarga de lavagem.

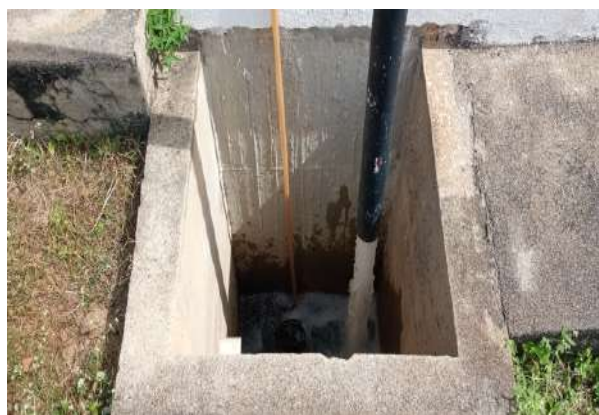
Foto 22 - RAP-02 (Ubaúna): sem controle de nível (ocorrência de extravasamento).

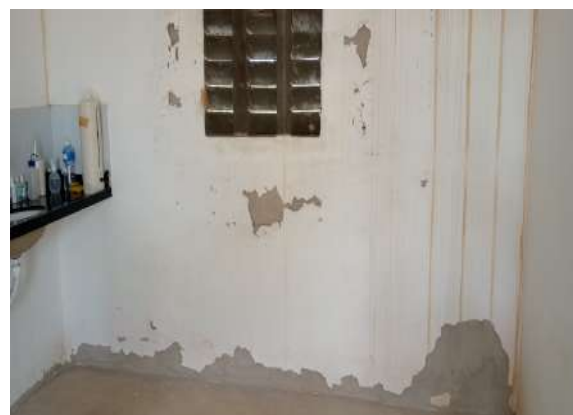
Foto 23 - ETA (Ubaúna): laboratório com revestimento da parede deteriorado.

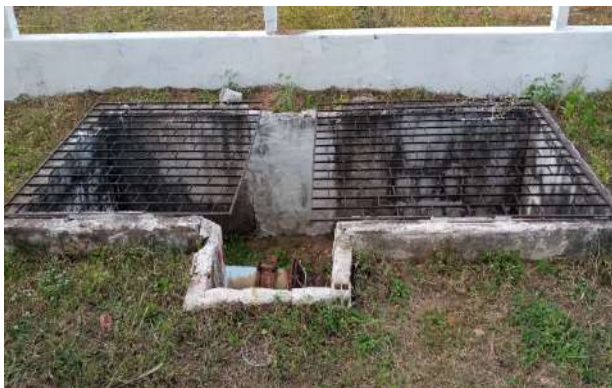
Foto 24 - ETA (Ubaúna): caixa macromedição com grade de proteção incompleta.

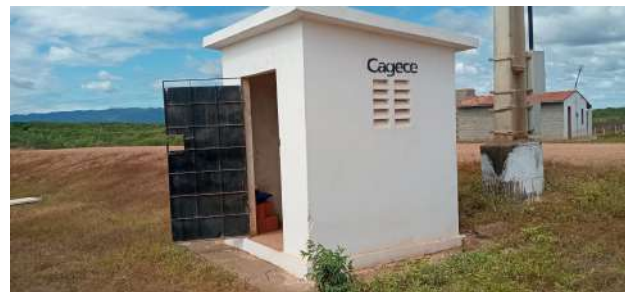
Foto 25 - Captação (Ubaúna): Casa do quadro de bombas sem iluminação interna e externa.

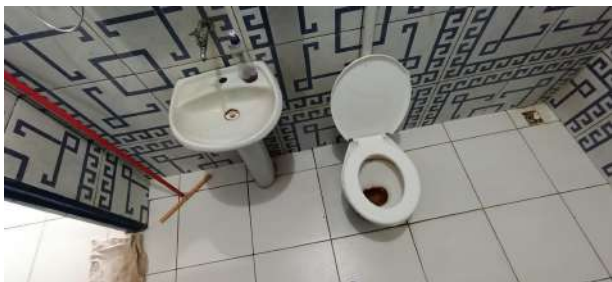
Foto 26 - Escritório (Ubaúna): Banheiro misto em condições inadequadas de manutenção e limpeza.
