AGÊNCIA
REGULADORA
DO ESTADO
DO CEARÁ

**RELATÓRIO DE FISCALIZAÇÃO
RF/CSB/034/2019
(PCSB/CSB/0157/2019)**

Assunto: Fiscalização dos Sistemas de Abastecimento de Água e de Esgotamento Sanitário da Sede do Município de Aracati e Localidades de Albuquerque Mutamba, Baixio, Boca do Forno, Canavieira, Canoa Quebrada, Córrego da Inveja, Cumbe, Jardim, Pedra Redonda, Tabuleiro do Cabreiro e Volta.

Data da Inspeção: 23 a 27/09/2019

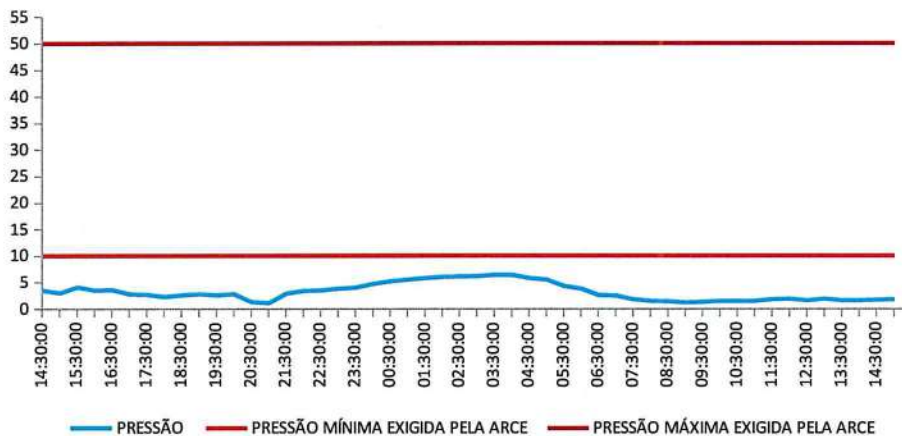
Gráfico 1 – Monitoramento da pressão contínua no SAA da Sede de Aracati, com a instalação às 14:30 horas do dia 23/09/2019 e retirada às 14:30 horas do dia 24/09/2019, do aparelho *datalogger*, no endereço Rua Dragão Mar, 1439, Vila Rafael.

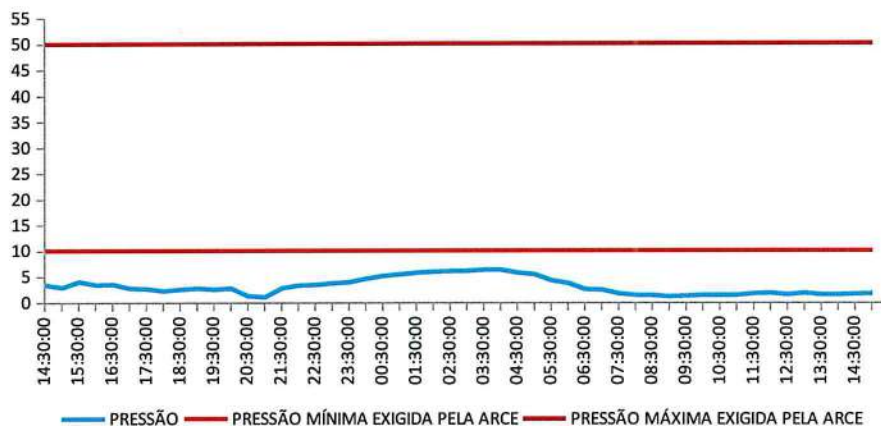
Gráfico 2 – Monitoramento da pressão contínua no SAA da Sede de Aracati, com a instalação às 14:30 horas do dia 23/09/2019 e retirada às 14:30 horas do dia 24/09/2019, do aparelho *datalogger*, no endereço Travessa Paula Ney, 73, Aterro.

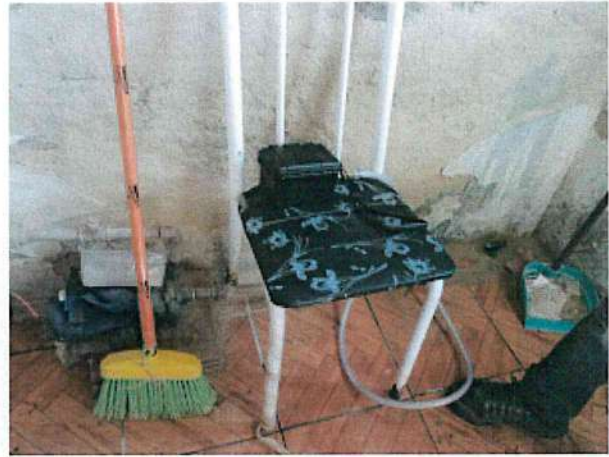
Foto 1 – RDA (Sede): pressão datalogger fora da faixa de 10 a 50 mca na Rua Dragão do Mar, 1439.

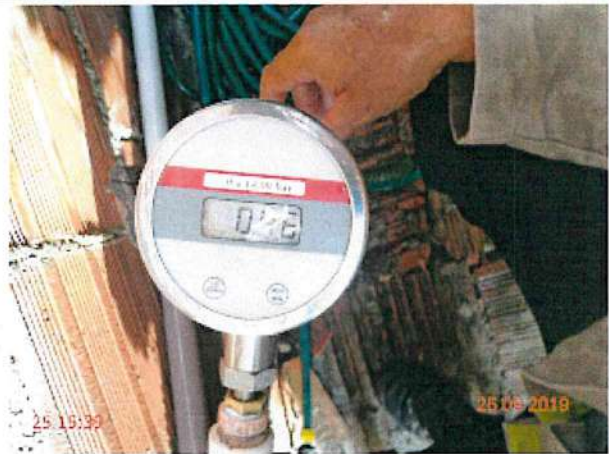
Foto 3 - RDA (Sede): pressão instantânea fora da faixa de 10 a 50 mca na Travessa Felismino Filho, 07 – Centro.

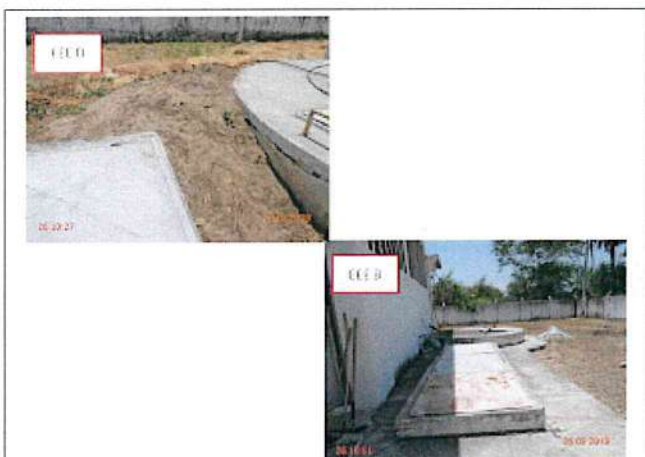
Foto 5 – EEE-D e EEE-B (Sede): ausência de leito de secagem.

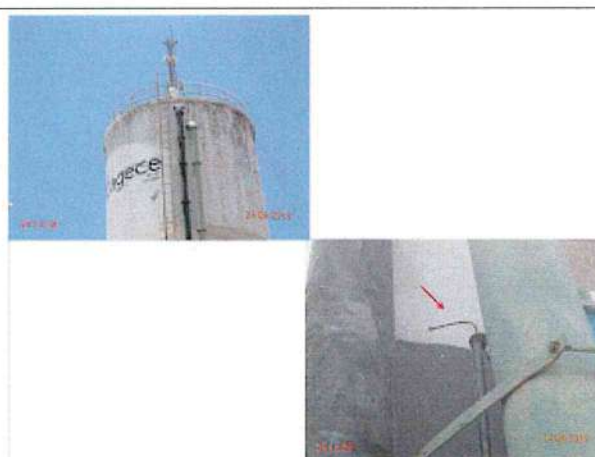
Foto 6 – REL-01 (Sede): pintura deteriorada e ausência de para-raios.

- A pintura e estrutura dos reservatórios RSE-01 e RAP-01 do SAA da Localidade de Cumbe estão deterioradas (Anexo II – item 43; Fotos 28 e 8);
- O reservatório REL-01 do SAA da Sede de Aracati apresenta pintura deteriorada (Anexo II – item 43; Foto 6);

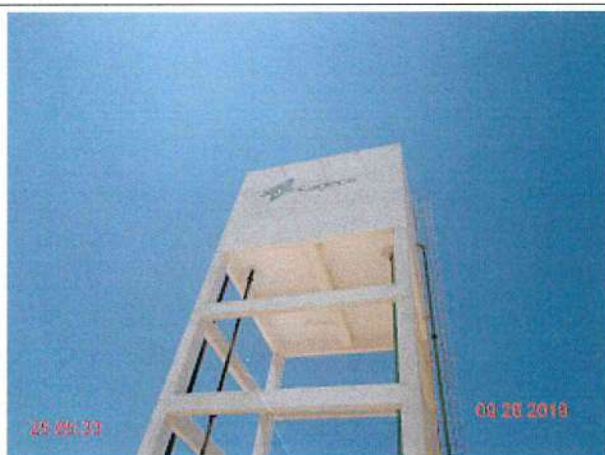
Foto 7 – REL-02 (Canoa Quebrada): ausência de identificação, guarda-corpo na laje de proteção, para-raios e sinalizador noturno.

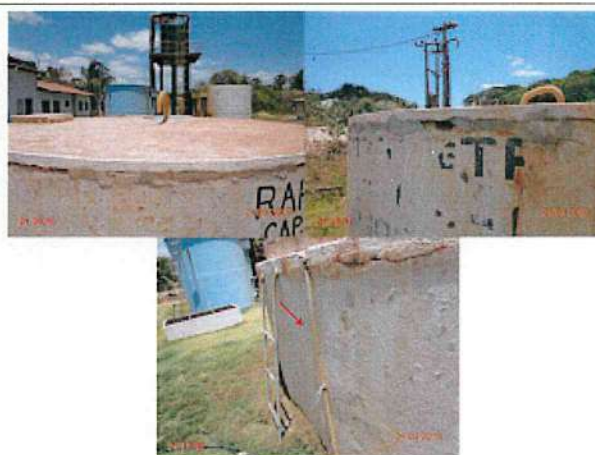
Foto 8 – RAP-01 (Cumbe): ausência de tela na tubulação de ventilação, mangueira de nível opaca, pintura e estrutura deterioradas.

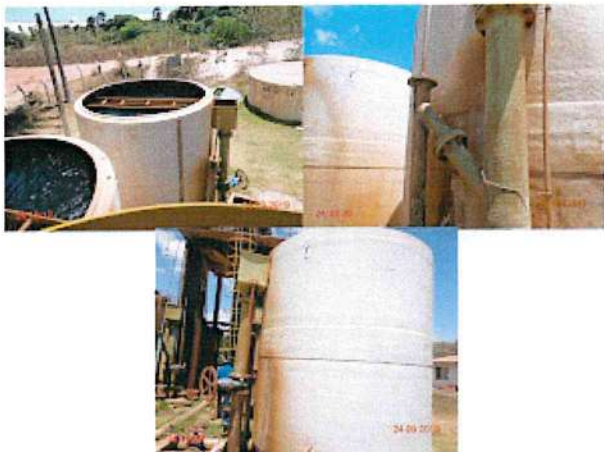
Foto 9 – F-01 (Cumbe): pintura deteriorada, extravasamento, ausência de identificação, escada e de tampa na calha.

- A identificação do filtro F-06 do SAA da Localidade de Cumbe está incorreta (Anexo II – item 13; Foto 63);
- Os filtros F-01, F-02, F-03, F-04 e F-05 do SAA da Localidade de Cumbe apresentam pintura deteriorada (Anexo II – item 13; Fotos 9, 10, 44, 45 e 12);

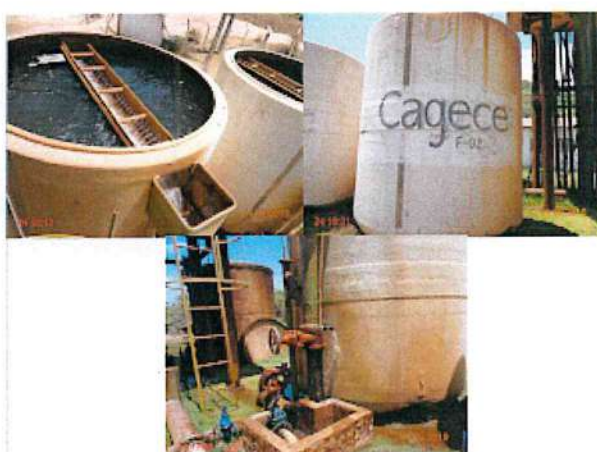
Foto 10 – F-02 (Cumbe): pintura deteriorada, extravasamento, ausência de tampa e de escada.

- Os filtros F-02, F-03 e F-04 do SAA da Localidade de Cumbe estavam extravasando no período da inspeção (Anexo II – item 16; Fotos 10, 44 e 45);
- O poço de visita da elevatória de esgoto EEE-Tabajara do SES da Sede de Aracati não é dotado de tampa (Anexo II – item 29; Foto 68).

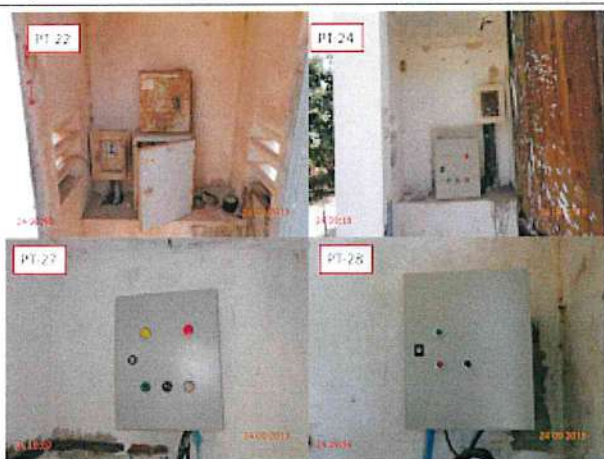
Foto 11 – Poços PT-22, PT-24, PT-27 e PT-28 (Cumbe): ausência de horímetro no quadro de comando.

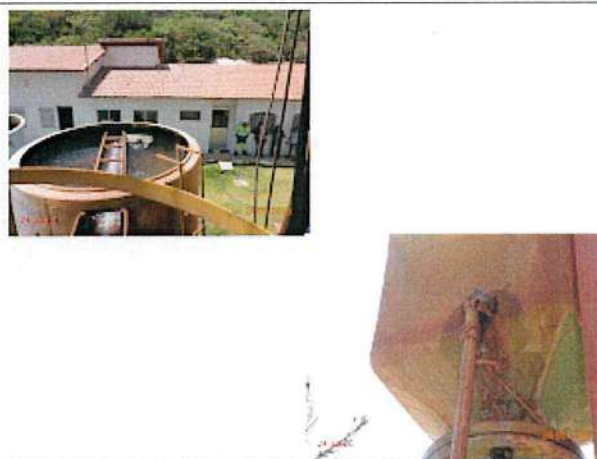
Foto 12 – F-05 (Cumbe): ausência de tampa, pintura deteriorada e vazamento na calha.

- O portão da elevatória de esgoto EEE do SES da Localidade de Canoa Quebrada, está quebrado (Anexo II – item 26; Foto 67);
- O filtro F-05 do SAA da Localidade de Cumbe apresenta vazamento na calha (Anexo II – item 16; Foto 12);

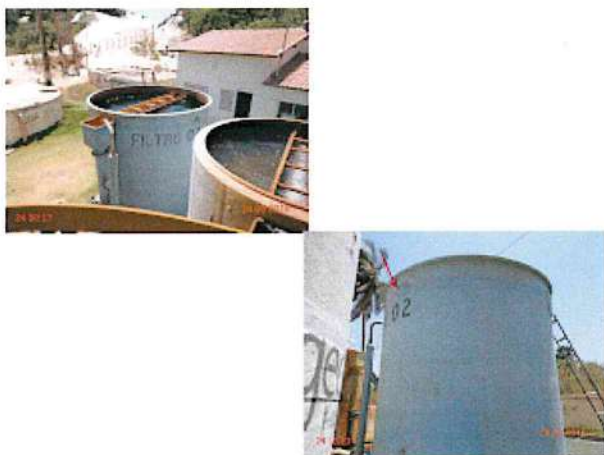
Foto 13 – F-06 (Cumbe): ausência de tampa e identificação incorreta.

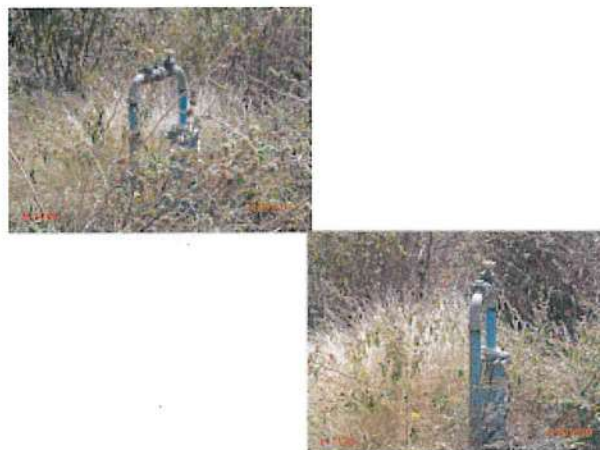
Foto 16 – PT-04 (Alto da cheia): vazamento na luva de união, ausência de identificação, laje e tampa.

- O portão da ETE do SES da Localidade de Canoa Quebrada está danificado e em processo de corrosão (Anexo II – item 34; Foto 55)
- Os poços PT-01, PT-02, PT-03 e PT-04 do SAA da Localidade de Alto da Cheia não são dotados de identificação (Anexo II – item 3; Fotos 15 e 16);

- O poço PT-27 do SAA da Localidade de Cumbe apresenta vazamento na tubulação (Anexo II – item 5; Foto 61);
- O poço PT-04 do SAA da Localidade de Alto da Cheia apresenta vazamento na luva (Anexo II – item 5; Foto 16);

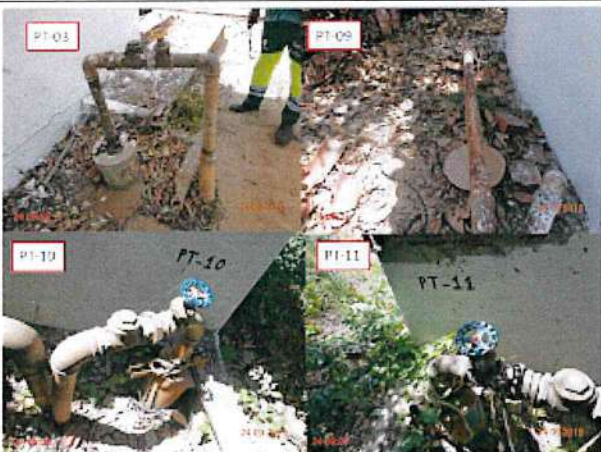
Foto 17 – PT-03, PT-09, PT-10 e PT-11 (Cumbe): ausência de laje.

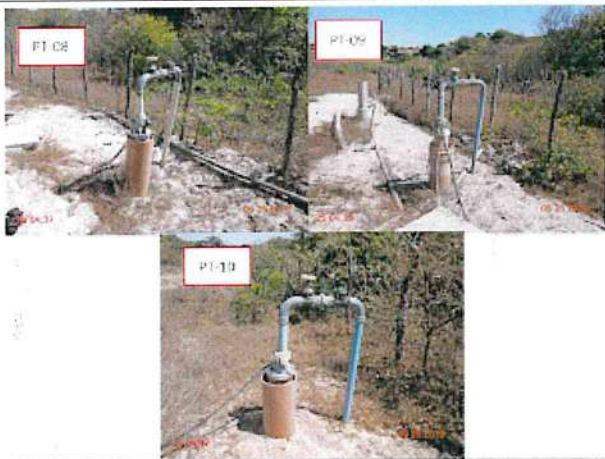
Foto 21 – Poços PT-08, PT-09, PT-10 (Canoa Quebrada): ausência de laje e tampa.

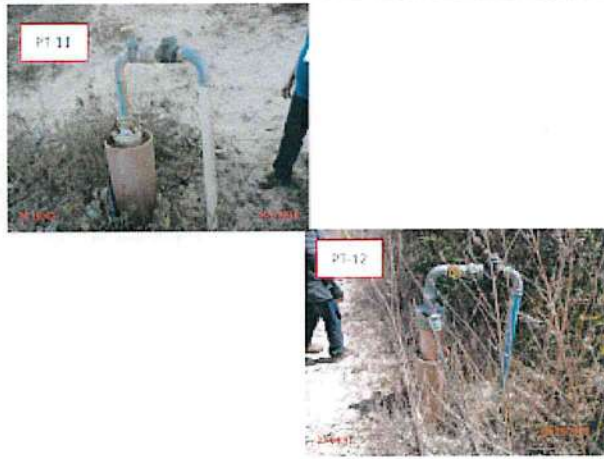
Foto 22 – Poços PT-11 e PT-12 (Canoa Quebrada): ausência de identificação, laje e tampa.

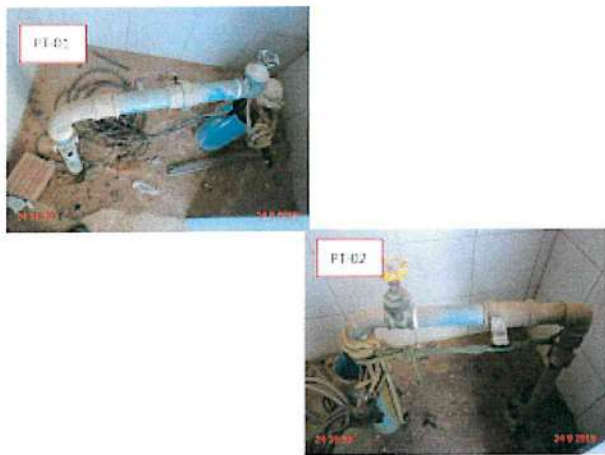
Foto 23 – Poços PT-01 e PT-02 (Canoa Quebrada): ausência de tampas.

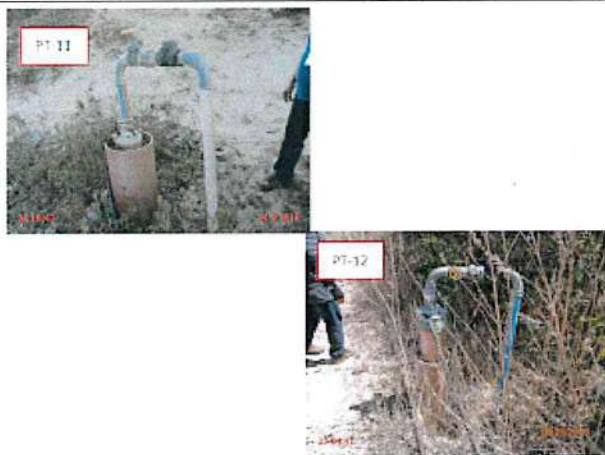
Foto 25 – Poços PT-11 e PT-12 (Canoa Quebrada): ausência de tampas.

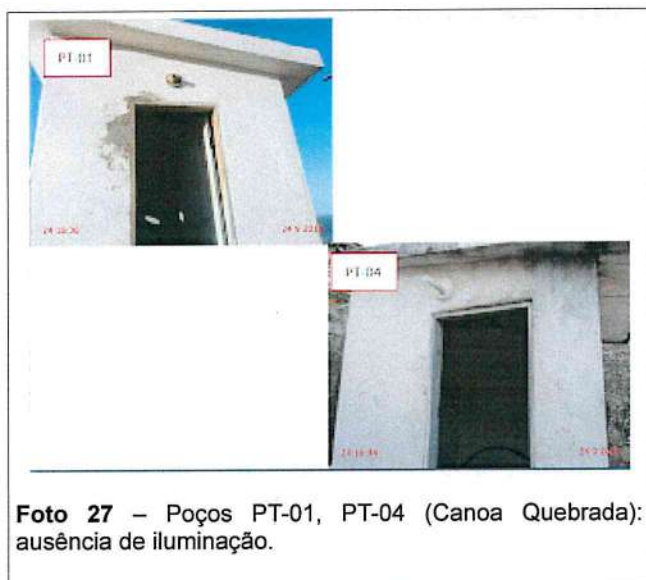
Foto 27 – Poços PT-01, PT-04 (Canoa Quebrada): ausência de iluminação.

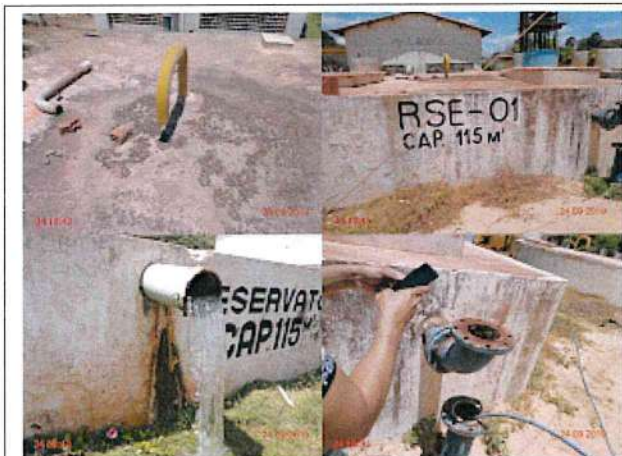
- Existem tubulações inadequadas sem tampa ou tela de proteção no reservatório RSE-01 do SAA da Localidade de Cumbe (Anexo II – item 52; Foto 28);
- A tampa do reservatório RAP-01 do SAA da Localidade de Tabuleiro do Cabreiro não tem vedação adequada (Anexo II – item 42; Foto 29);
- A escada do reservatório RAP-01 do SAA da Localidade de Tabuleiro do Cabreiro encontra-se solta e em processo de corrosão (Anexo II – item 44; Foto 29);

Foto 28 – RSE-01 (Cumbe): ausência de tela na tubulação de ventilação, tubulação inadequada, pintura e estruturas deterioradas e reservatório extravasando.

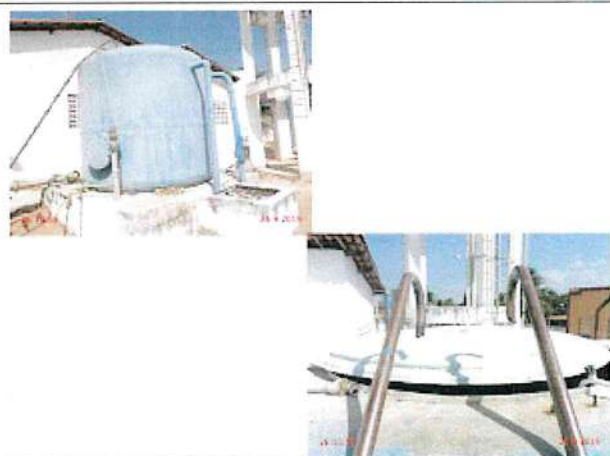
- O reservatório RAP-01, do SAA da Localidade de Tabuleiro do Cabreiro, não é dotado de identificação (Anexo II – item 48; Foto 29);
- Os poços PT-17 e PT-22 do SAA da Localidade de Cumbe apresentam vazamento na luva de união (Anexo II – item 5; Foto 60);

Foto 29 – RAP-01 (Tabuleiro do Cabreiro): ausência de identificação, tampa não garante vedação, escada solta e em processo de corrosão.

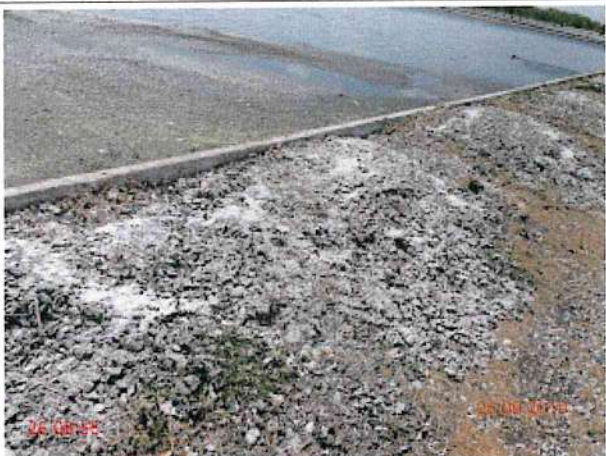
Foto 30 – Lagoa Facultativa (Sede): acúmulo de sobrenadantes nos diques.

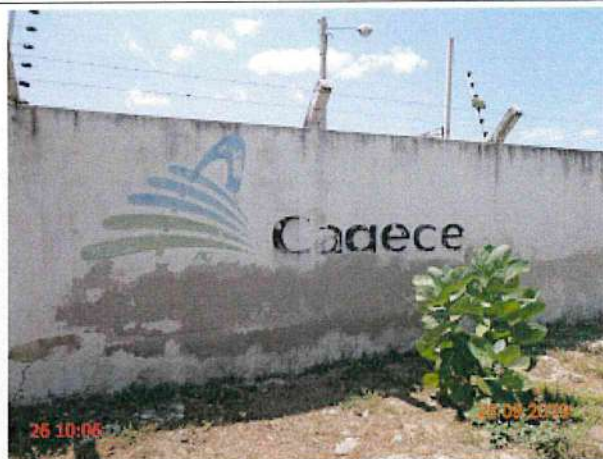
- As elevatórias de esgoto EEE-G e EEE-Vila São Rafael do SES da Sede de Aracati, não estão identificadas (Anexo II – item 25; Fotos 31 e 32);
- A cerca e o muro da elevatória de esgoto EEE-Vila São Rafael do SES da Sede de Aracati, estão deteriorados (Anexo II – item 23; Foto 32);

- As elevatórias de esgoto EEE-G e EEE-Vila São Rafael do SES da Sede de Aracati apresentam pintura deteriorada (Anexo II – item 26; Fotos 31 e 32);
- A elevatória de esgoto EEE-Vila São Rafael do SES da Sede de Aracati, apresenta vegetação excessiva (Anexo II – item 26; Foto 32);

Foto 31 – EEE – G (Sede): ausência de identificação e pintura deteriorada.

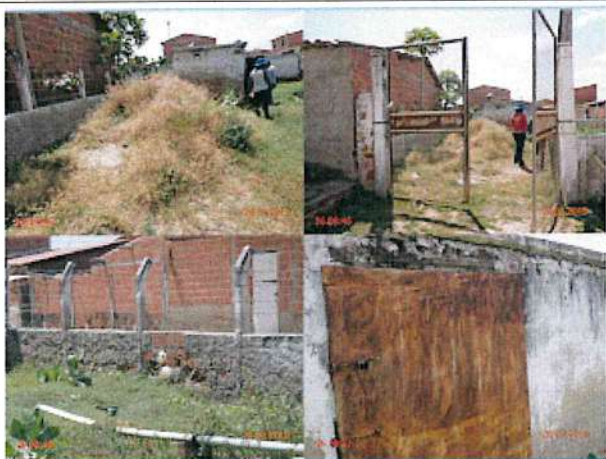
Foto 32 – EEE Vila São Rafael (Sede): vegetação excessiva, pintura deteriorada, ausência de identificação, cerca, muro e portão de acesso danificados.

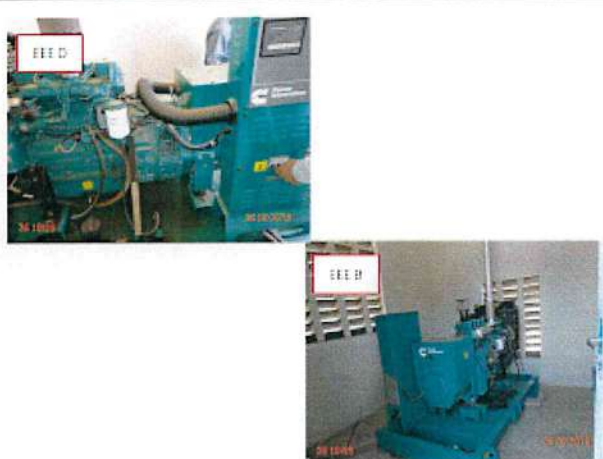
Foto 33 – EEE-D e EEE-B (Sede): grupo gerador de energia com defeito.

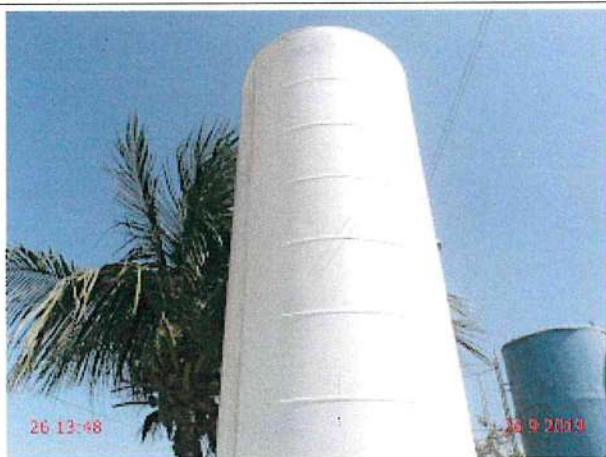
Foto 34 – Flocodecantador (Tabuleiro do Cabreiro): ausência de identificação.

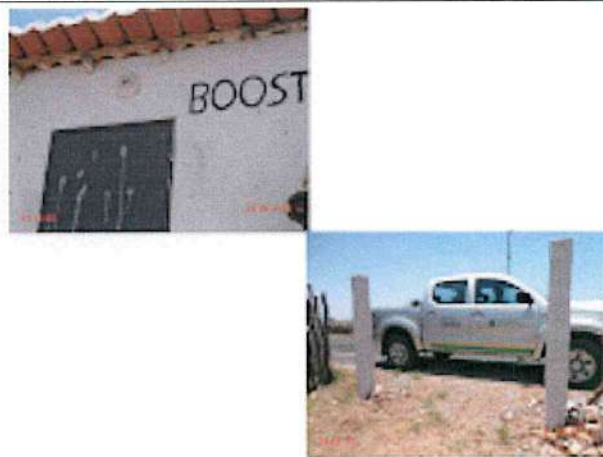
Foto 35 – EERD-04 Canaveira (Cumbe): ausência de portão e iluminação.

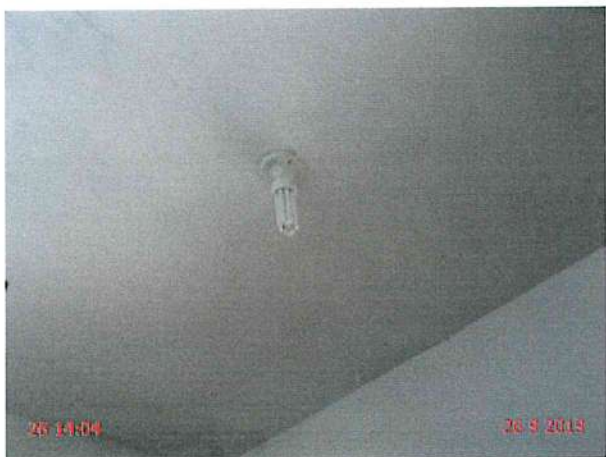
- A lâmpada da elevatória de água EEAT-01 do SAA da Localidade de Tabuleiro do Cabreiro está queimada (Anexo II – item 20; Foto 36);
- O guarda-corpo da escada do reservatório REL-01 do SAA da Localidade de Tabuleiro do Cabreiro encontra-se em processo de corrosão (Anexo II – item 46; Foto 37)

Foto 36 – EEAT-01 (Tabueliro o Cabreiro): lâmpada queimada.

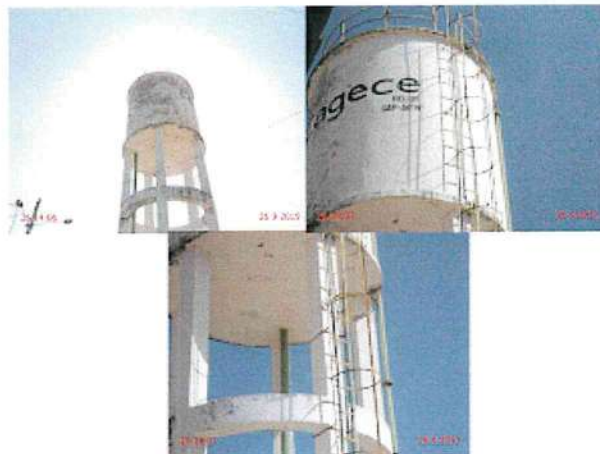
- O reservatório REL-01, do SAA da Localidade de Tabuleiro do Cabreiro, apresenta pintura deteriorada (Anexo II – item 43; Foto 37);
- Não existe registre de limpeza dos reservatórios do SAA da Sede de Aracati (Anexo II – item 50)

Foto 37 – REL-01 (Tabuleiro do Cabreiro): pintura deteriorada e guarda-corpo em processo de corrosão.

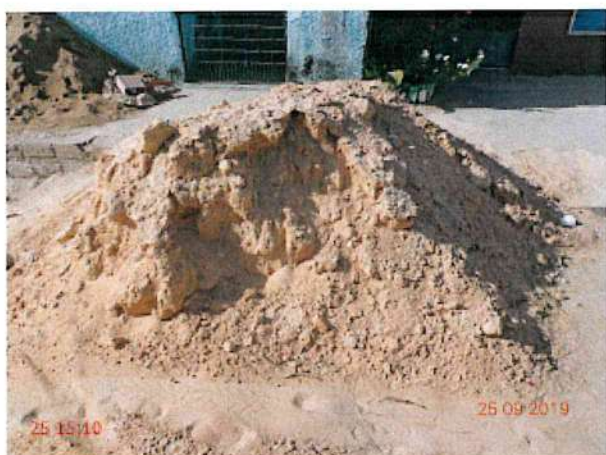
Foto 38 – RDA (Sede): registro de descarga soterrado na Praça das Carnaúbas.

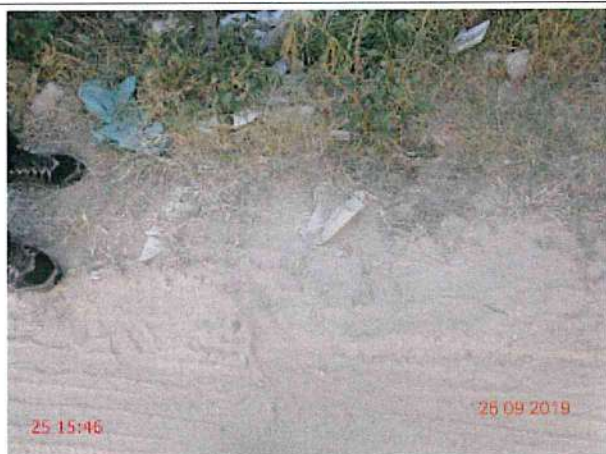
Foto 40 – RDA (Sede): registro de descarga soterrado na Rua Irmã Núbia Alves.

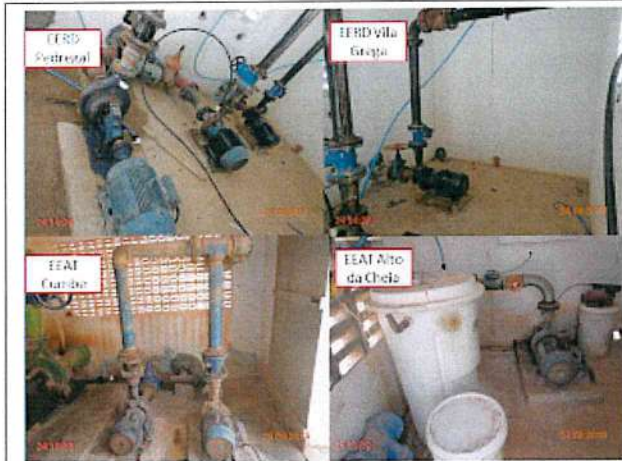
Foto 42 – Elevatórias EERD Pedregal, EERD Vila Grega, EEAT- Cumbe e EEAT Alto da Cheia (Sede): ausência de identificação.

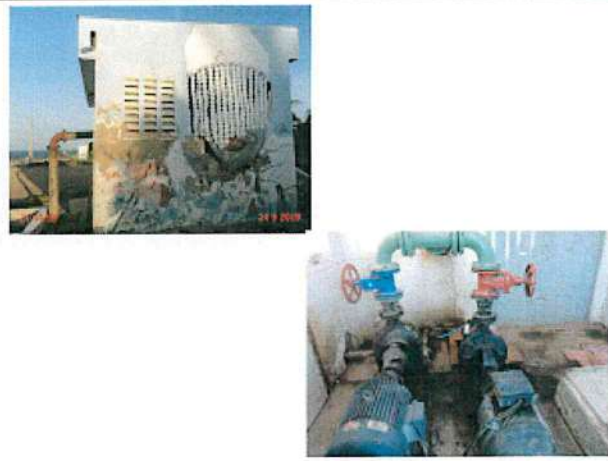
- A elevatória de água do SAA da Localidade de Canoa Quebrada EEAT-01 apresenta pintura deteriorada (Anexo II – item 21; Foto 43);
- A bomba reserva da casa de cloro da ETA do SAA da Localidade de Cumbe apresenta defeito (Anexo II – item 10; Foto 47);

Foto 43 – EEAT-01 (Canoa Quebrada): ausência de identificação e pintura deteriorada.

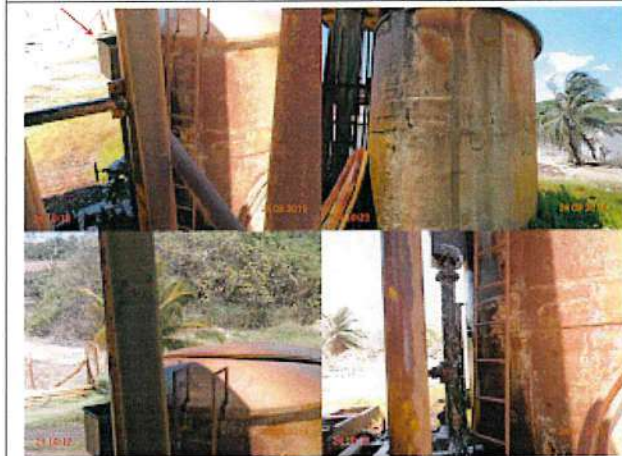
Foto 44 – F-03 (Cumbe): pintura deteriorada, extravasamento, ausência de identificação, tampas na calha e na abertura de inspeção.

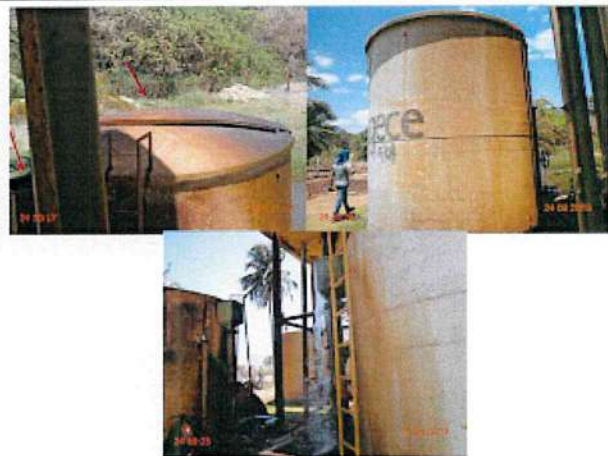
Foto 45 – F-04 (Cumbe); pintura deteriorada, extravasamento, ausência de identificação, tampas na calha e na abertura de inspeção

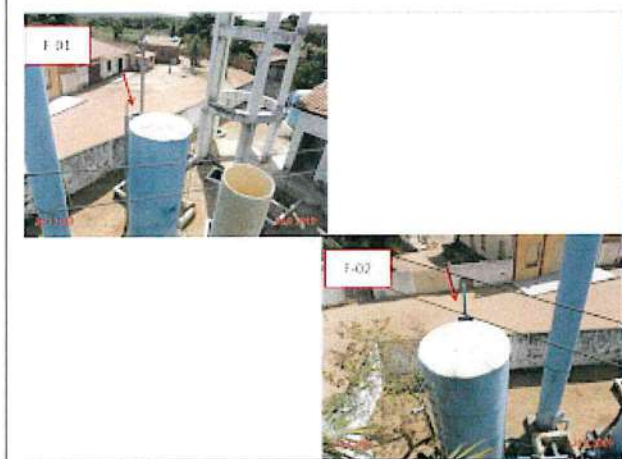
Foto 46 – F-01 e F-02 (Tabuleiro do cabreiro): Calhas sem tampa.

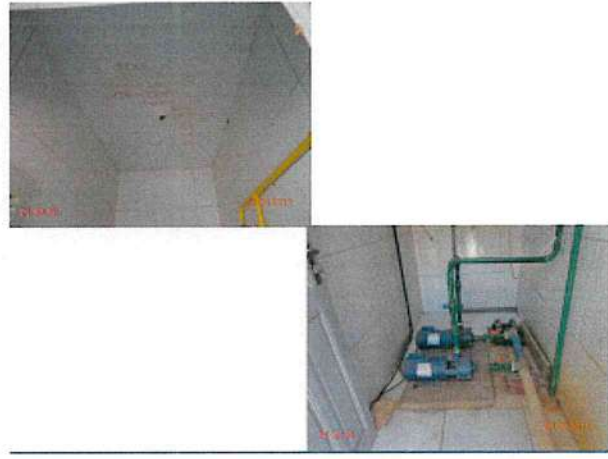
Foto 47 – Casa de cloro (Cumbe): ausência de iluminação e bomba reserva com defeito.

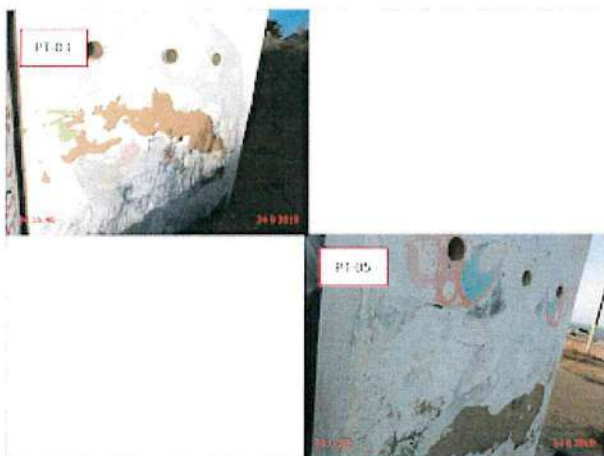
- O portão da casa de abrigo do poço PT-19 do SAA da Localidade de Cumbe está quebrado (Anexo II – item 1; Foto 49);
- As casas de abrigo dos poços PT-03 e PT-05, do SAA da Localidade de Canoa Quebrada, estão com a pintura deteriorada (Anexo II – item 1; Foto 50);

Foto 50 – Poços PT-03 e PT-05 (Canoa Quebrada): Pintura deteriorada.

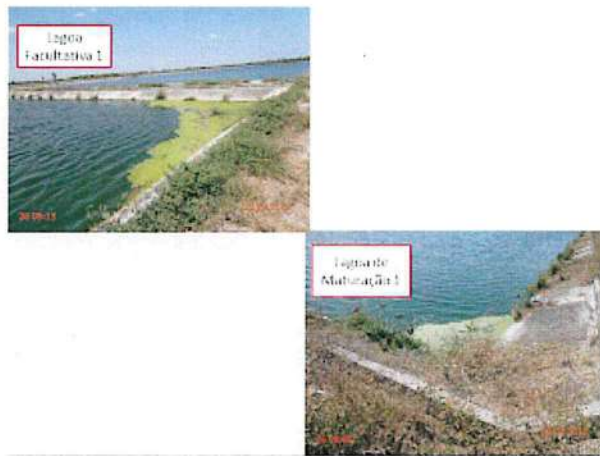
Foto 51 – ETE (Sede): acúmulo de sobrenadantes na superfície das lagoas.

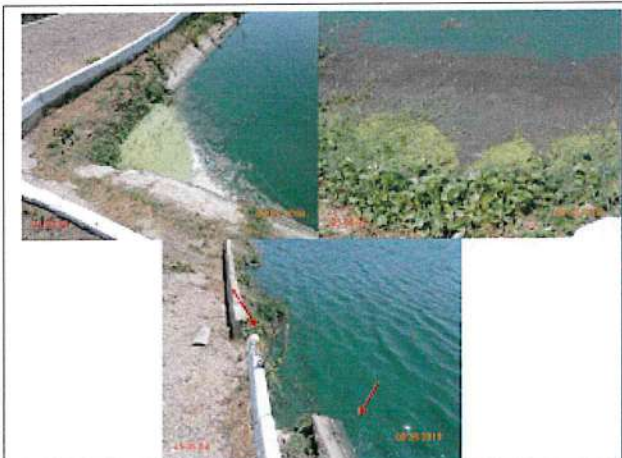
Foto 54 – Lagoa de Maturação (Canoa Quebrada): placas danificadas e presença de sobrenadantes.

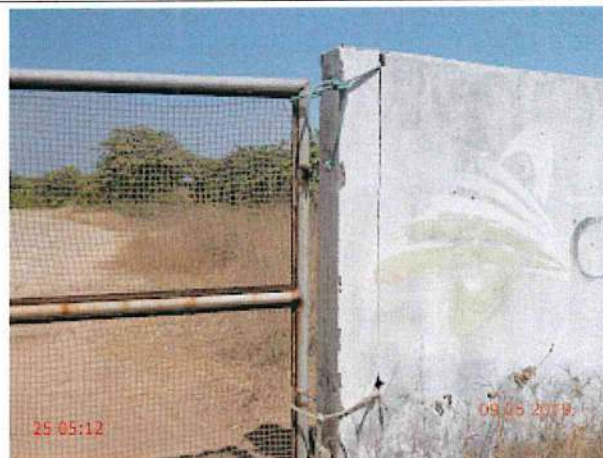
Foto 55 – ETE (Canoa Quebrada): Portão danificado e em processo de corrosão.

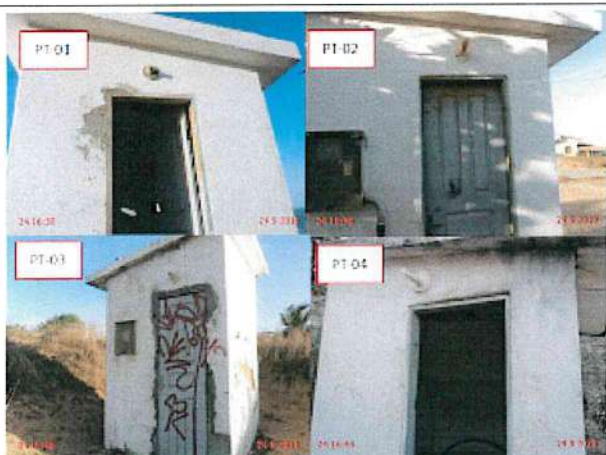
Foto 56 – Poços PT-01, PT-02, PT-03 e PT-04 (Canoa Quebrada): ausência de identificação.

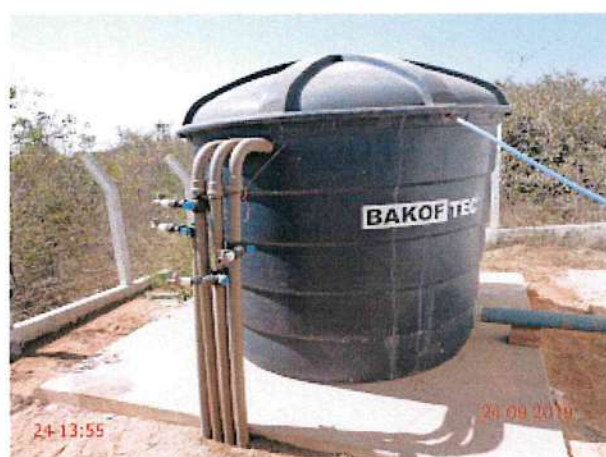
Foto 58 – RAP-Alto da Cheia (Sede): ausência de identificação.

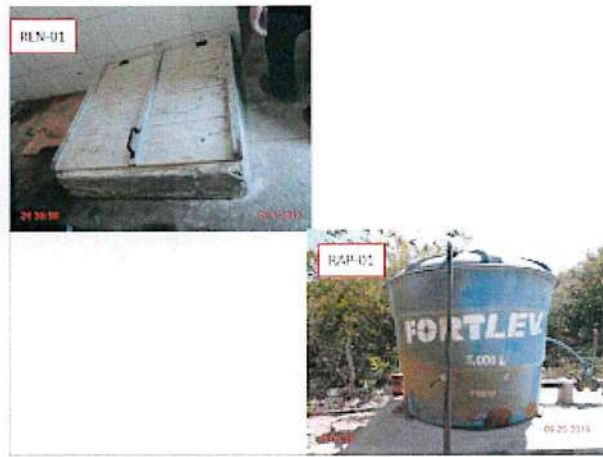
Foto 59 – REN-01 e RAP-01 (Canoa Quebrada): ausência de identificação.

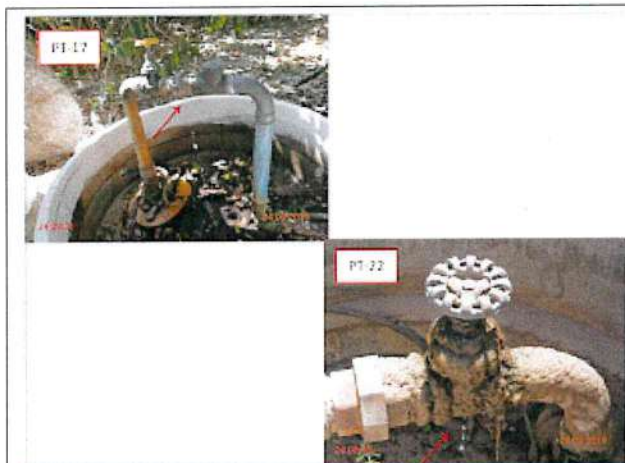
Foto 60 – Poços PT-17 e PT-22 (Cumbe): vazamento na luva de união.

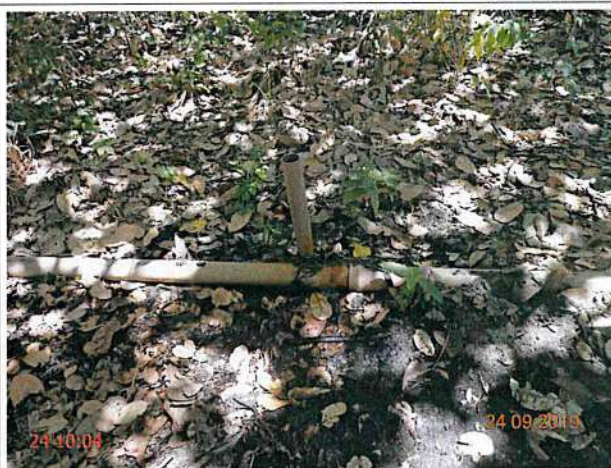
Foto 61 - PT-27 (Cumbe): vazamento na tubulação.

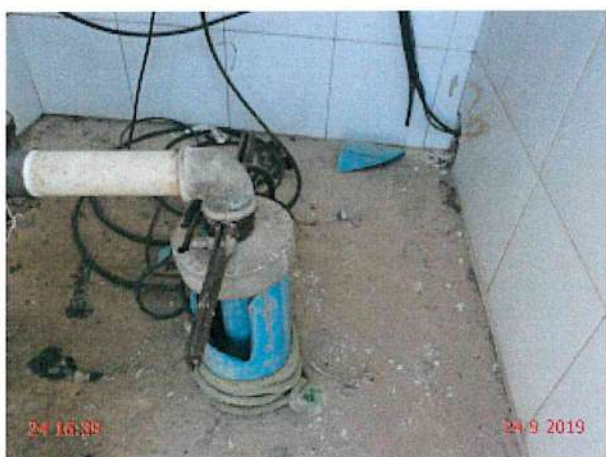
Foto 62 – Poço PT-03 (Canoa Quebrada): tubulação de proteção quebrada.

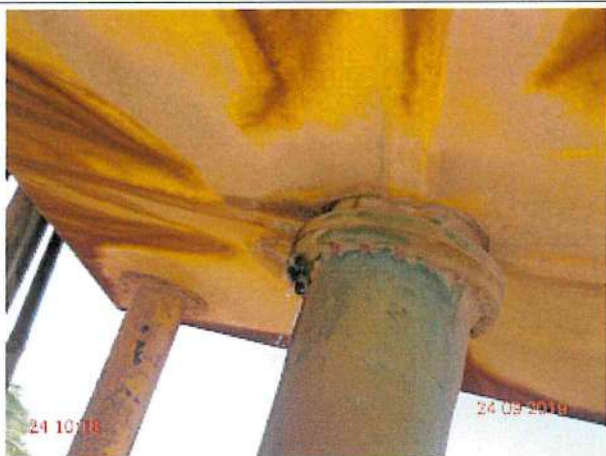
- Ocorre vazamento na tubulação do aerador da ETA do SAA da Localidade de Cumbe (Anexo II – item 9; Foto 64);
- As elevatórias de esgoto EEE-G, EEE-Vila São Rafael, EEE-Tabajara do SES da Sede de Aracati não são dotadas de iluminação (Anexo II – item 27; Foto 65);

Foto 64 – Aerador (Cumbe): vazamento na tubulação.

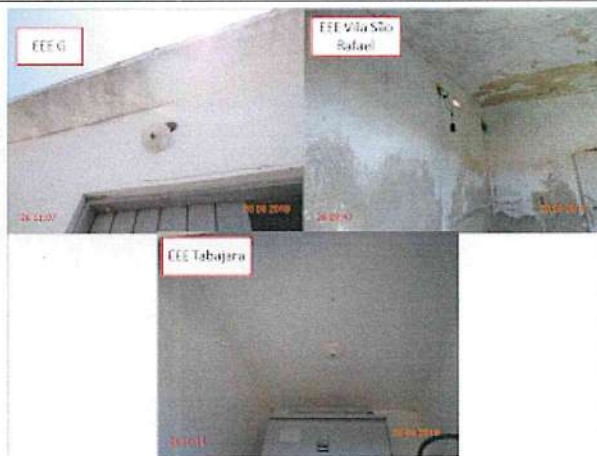
Foto 65 – EEE G, EEE – Vila São Rafael e EEE-Tabajara (Sede): ausência de iluminação.

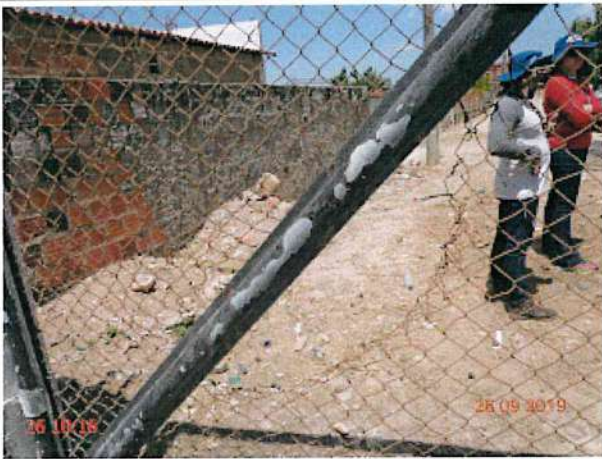
Foto 66 – EEE Tabajara (Sede): portão danificado.

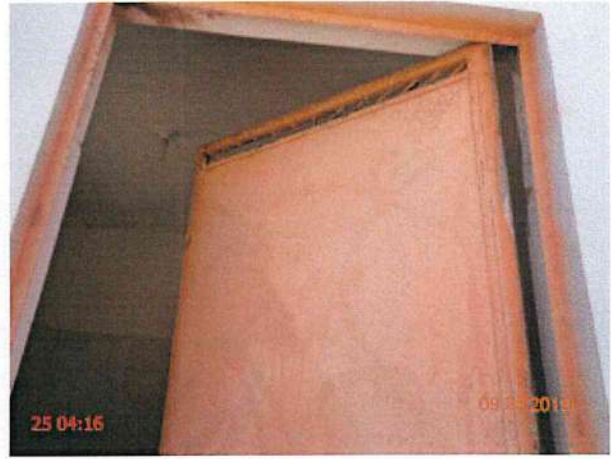
Foto 67 – EEE (Canoa Quebrada): portão quebrado.

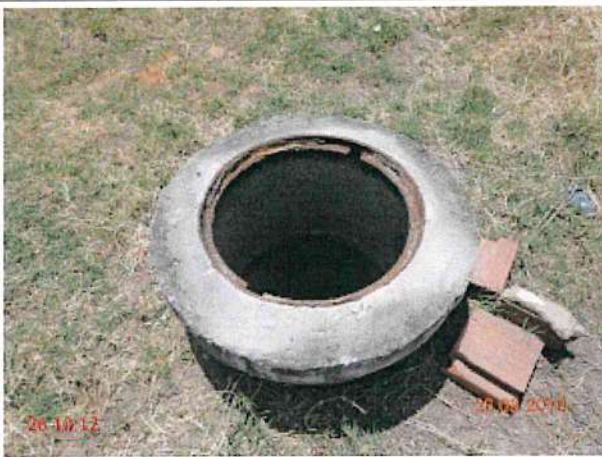
Foto 68 – EEE Tabajara (Sede): ausência de tampa no poço de visita.

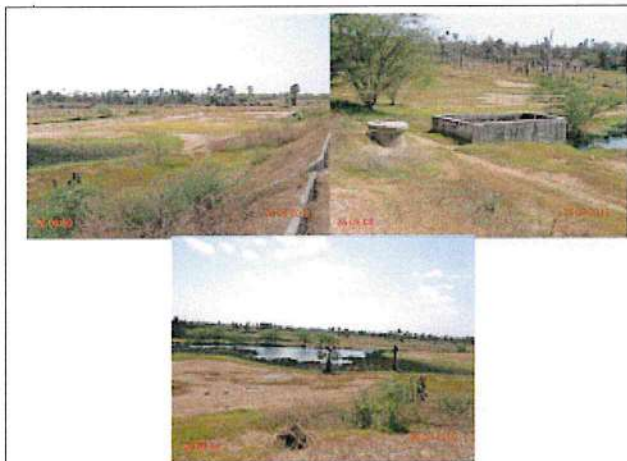
Foto 75 – Corpo Receptor (Sede): efluente disposto na ETE.

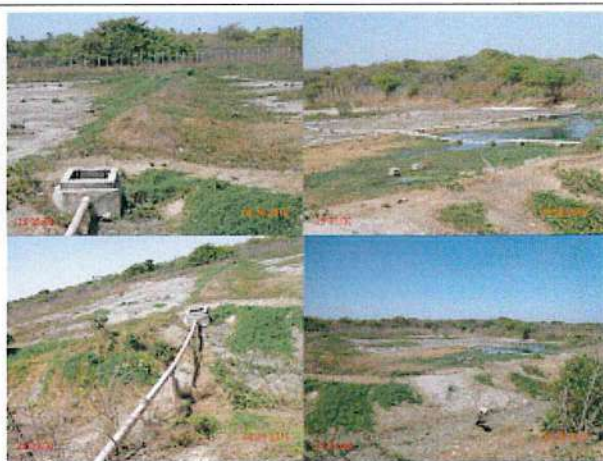
Foto 76 – Vala de infiltração (Canoa Quebrada): canos quebrados e caixa de passagem sem tampa.
