**RELATÓRIO DE FISCALIZAÇÃO
RF/CSB/0035/2013**

Assunto: Fiscalização do Sistema de Abastecimento de Água e de Esgotamento Sanitário do Município de Ocara (Sede) e a localidade de Sereno

COORDENADORIA DE SANEAMENTO BÁSICO

Outubro/2013

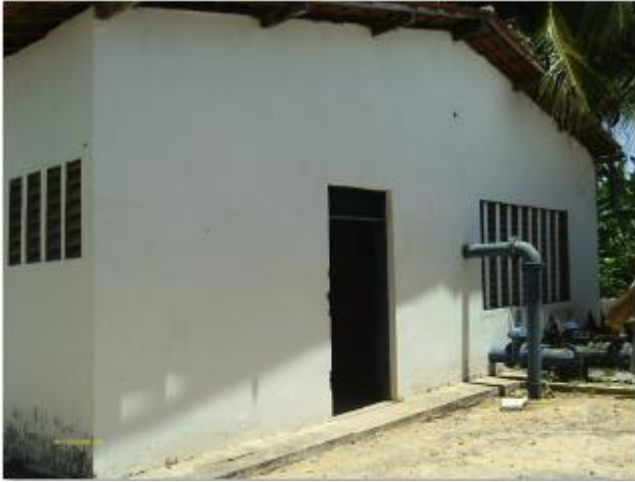
- a. As elevatórias EEAT-04, 05 e 06 não estão identificadas (Anexo A, item **1.1-I-1**);
- b. A EEAT-06 está sem cerca de proteção (Anexo A, item **1.1-I-2**);

Foto 1 – EEAT-04 e 05: ausência de identificação.

Determinação D2 - A CAGECE deve realizar operação e manutenção adequada das unidades integrantes dos sistemas de abastecimento de água, visando corrigir as não conformidades descritas na constatação C3.

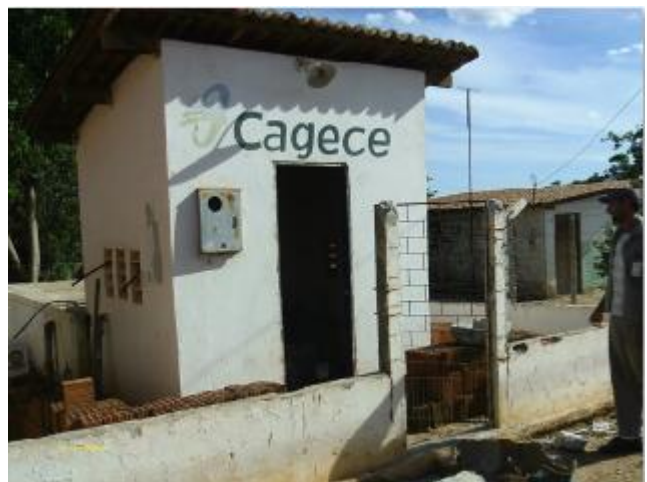
Foto 4 – EEAT-06 *Booster*: ausência de identificação e de cerca na casa de abrigo do conjunto moto-bomba.

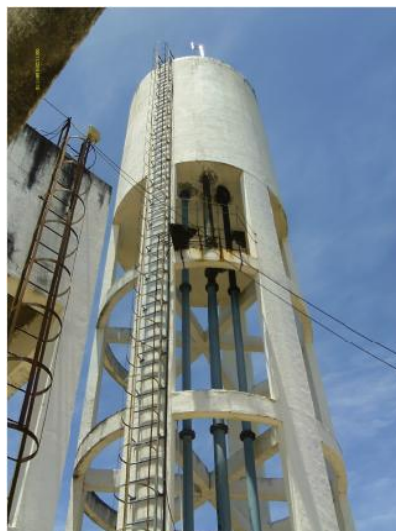
- a. Os RELs-04, 05 e 06 estão sem guarda-corpo na laje de cobertura (Anexo A, item 1.2-II-6);
- b. O RSE-05 está sem tela de proteção nas tubulações de ventilação (Anexo A, item 1.2-II-10);
- c. O RSE-05 está sem medidor de nível (Anexo A, item 1.2-II-11);
- d. A ETE não possui leitos de secagem para os resíduos de limpeza (areia, sobrenadantes, etc) (Anexo A, item 1.6-I-24);

Foto 8 – REL-04: ausência de identificação e de guarda corpo na laje superior.

Determinação D1 - A CAGECE cumpra as normas técnicas e procedimentos para implantação de sistemas de abastecimento de água e esgotamento sanitário, visando corrigir as não conformidades descritas na constatação C2.

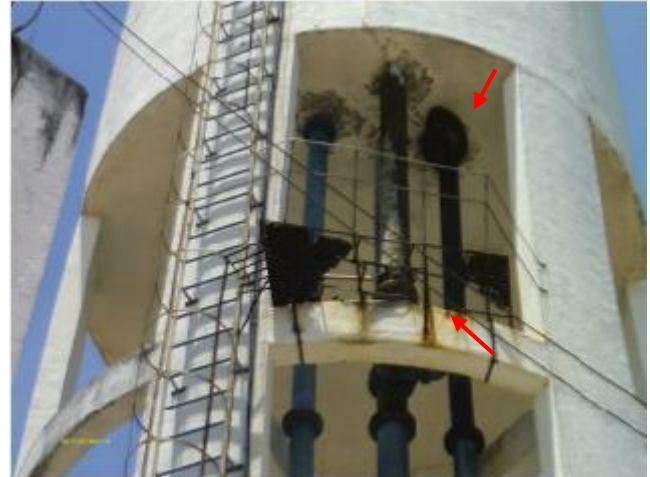
- c. O REL-04 apresenta uma colônia de abelhas (Anexo A, item **1.2-I-2**);
- d. O REL-04 não está identificado e apresenta plataforma deteriorada; os RELs-05 e 06 e o RSE-06 não estão identificados; o RSE-05 está com a pintura deteriorada e com a identificação diferente do croqui do sistema (Anexo A, item **1.2-II-1**);

Foto 10 – REL-04: colônia de abelhas e plataforma deteriorada.

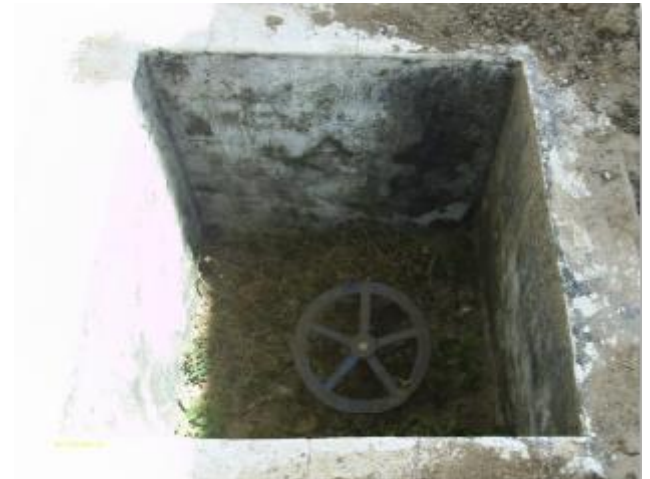
- i. Os RELs-04 e 06 estão com as caixas de proteção dos registros sem tampa ou grade de proteção (Anexo A, item **1.2-II-17**);
- j. O REL-06 apresenta caixa de inspeção com transbordamento de água (Anexo A, item **1.2-II-18**);

Foto 12 – REL-04: registro sem tampa ou grade de proteção.

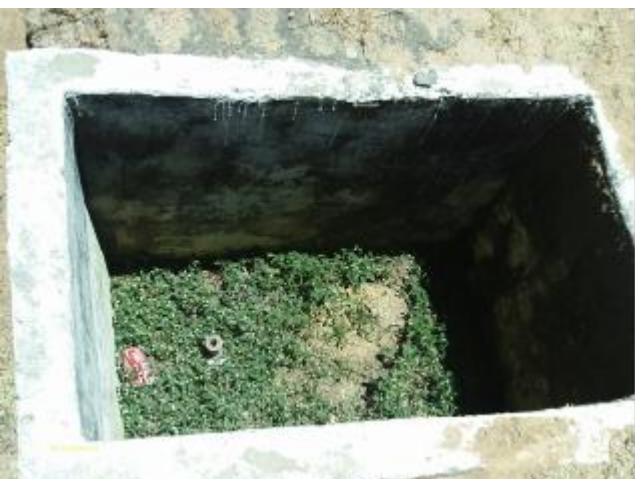
Foto 13 – REL-04: registro sem tampa ou grade de proteção.

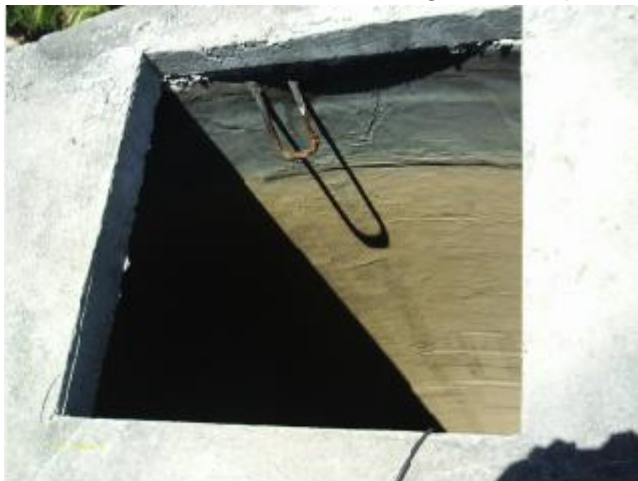
- e. A escada do REL-06 está deteriorada por corrosão (Anexo A, item **1.2-II-3**);
- f. Os RELs-05 e 06, e o RSE-06 estão sem tampa de inspeção (Anexo A, item **1.2-II-9**);

Foto 17 – REL-05: ausência de tampa de inspeção.

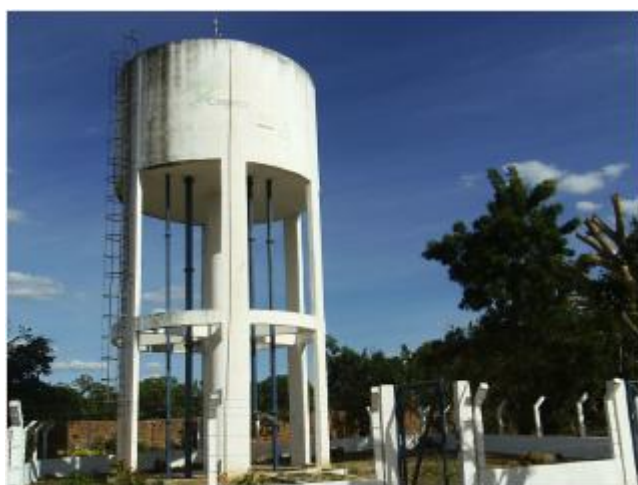
Foto 19 – REL-06: área de acesso, ausência identificação e de guarda corpo na laje superior.

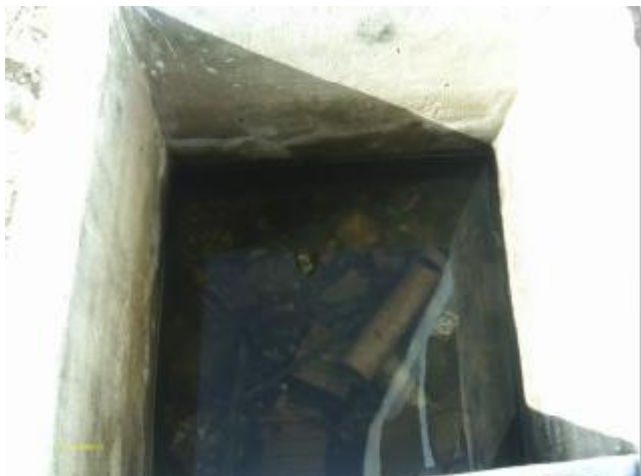
Foto 21 – REL-06: caixa de inspeção com transbordamento de água.

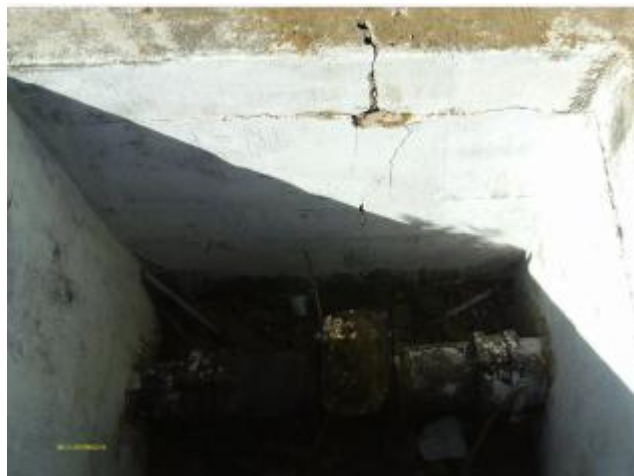
Foto 22 – REL-06: caixa do registro sem tampa ou grade de proteção.

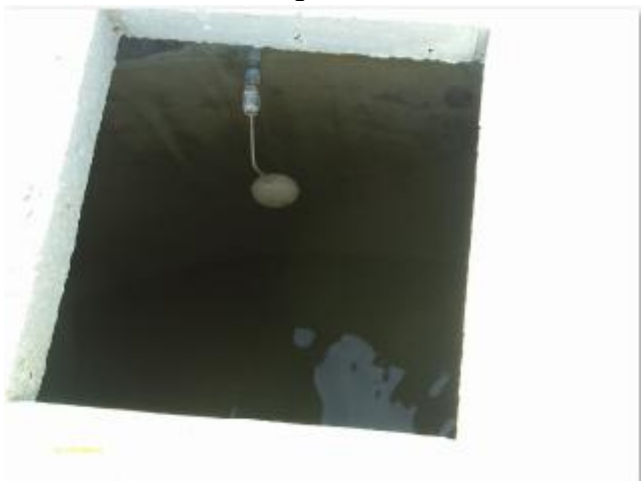
Foto 23 – REL-06: ausência de tampa de inspeção.

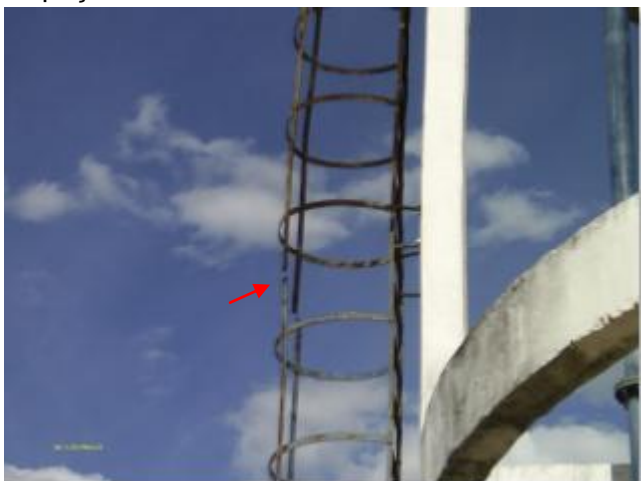
Foto 25 – REL-06: guarda corpo deteriorado.

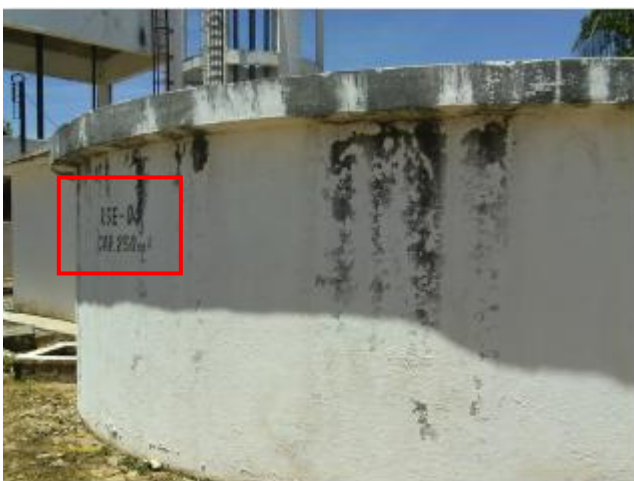
Foto 26 – RSE-05: pintura deteriorada e identificação desatualizada.

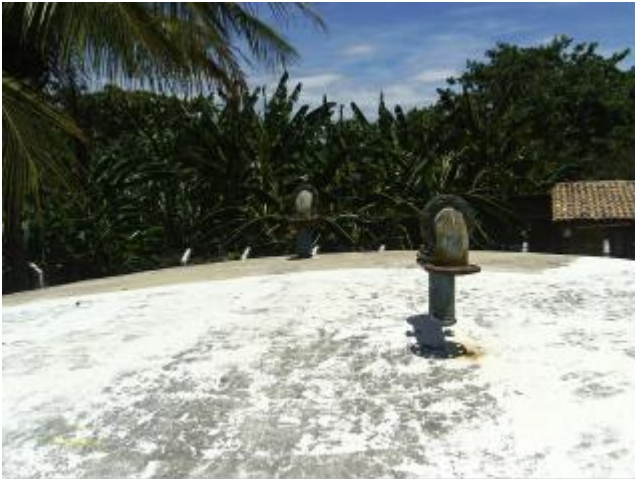
Foto 27 – RSE-05: tubulação de ventilação sem tela de proteção.

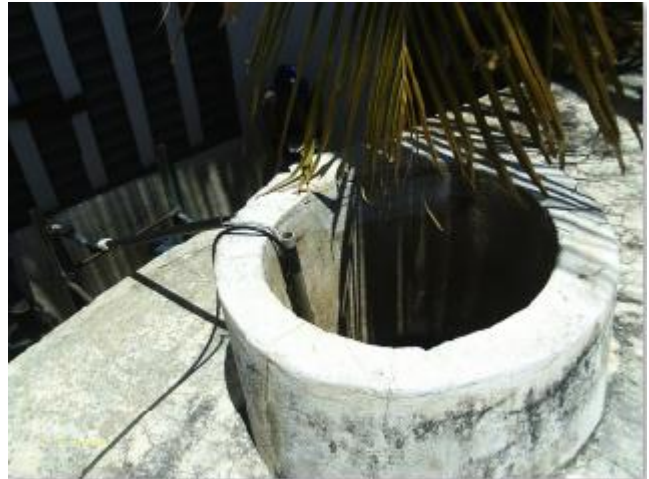
- g. O RSEs-05 está sem tampa de inspeção (Anexo A, item **1.2-II-9**);*
- h. A última limpeza dos reservatórios foi realizada em 09/03/2012, portanto, há mais de 6 meses (Anexo A, item **1.2-II-15**);

Foto 28 – RSE-05: ausência de tampa de inspeção.

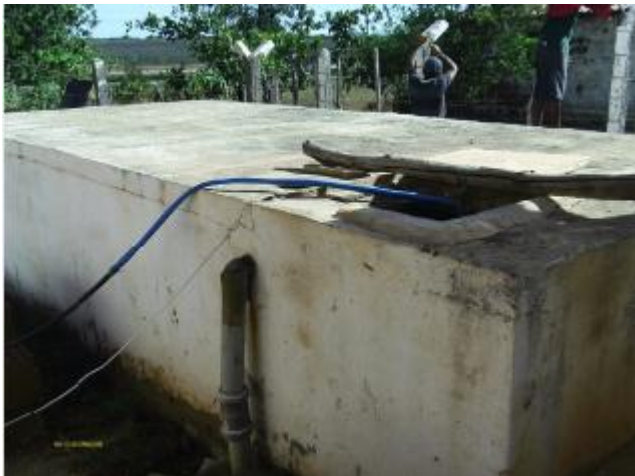
Foto 29 – RSE-06: ausência de identificação.

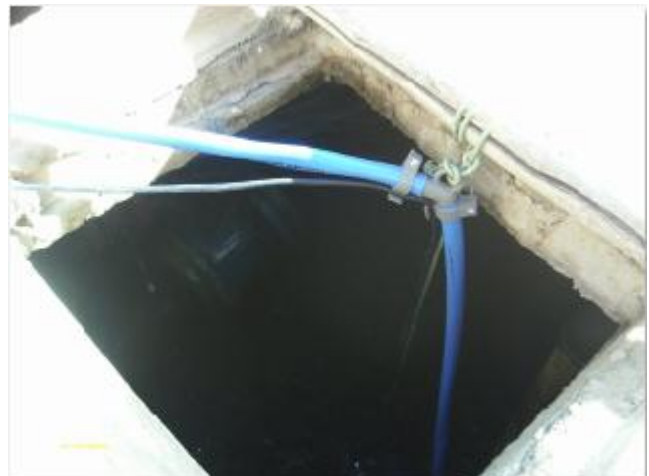
Foto 30 – RSE-06: ausência de tampa de inspeção.

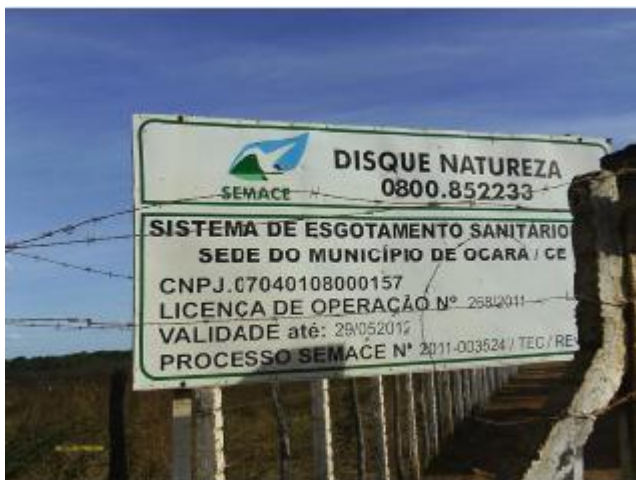
Foto 43 – Licenciamento ambiental: validade até 29/05/2012.

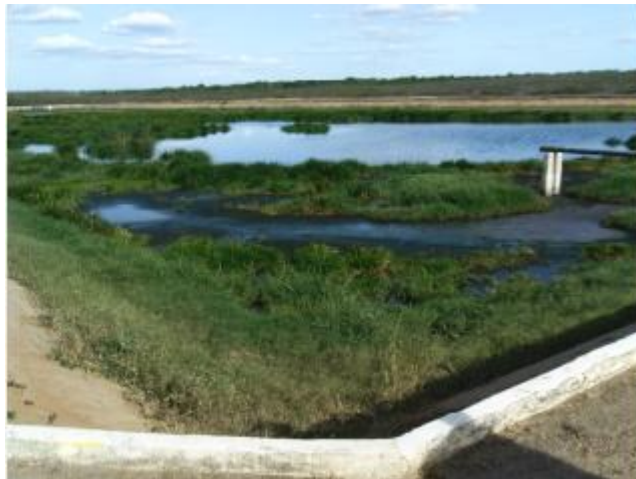
- l. Há, nas lagoas de estabilização, presença de vegetação e o talude da lagoa de maturação 1 está deteriorado (Anexo A, item **1.6-I-20**);

Foto 50 – Lagoa facultativa: presença de vegetação.

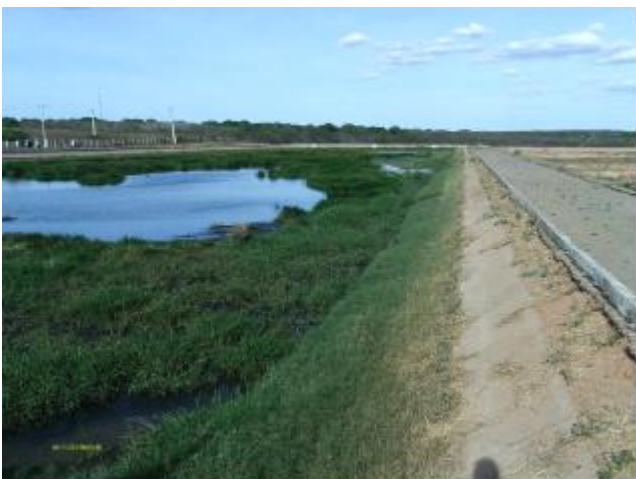
Foto 51 – Lagoa facultativa: presença de vegetação.

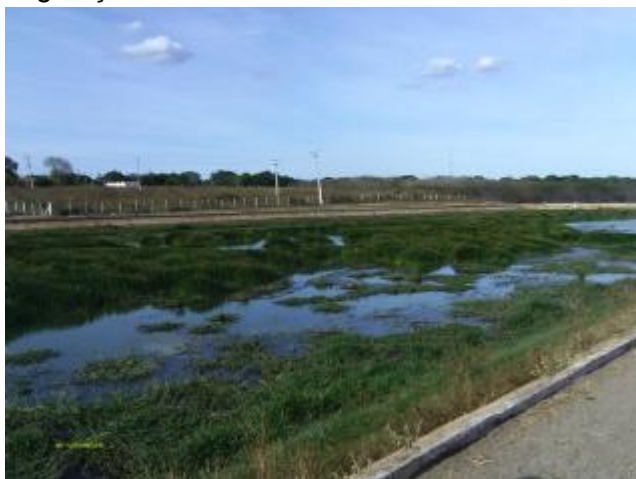
Foto 52 – Lagoa facultativa: presença de vegetação.

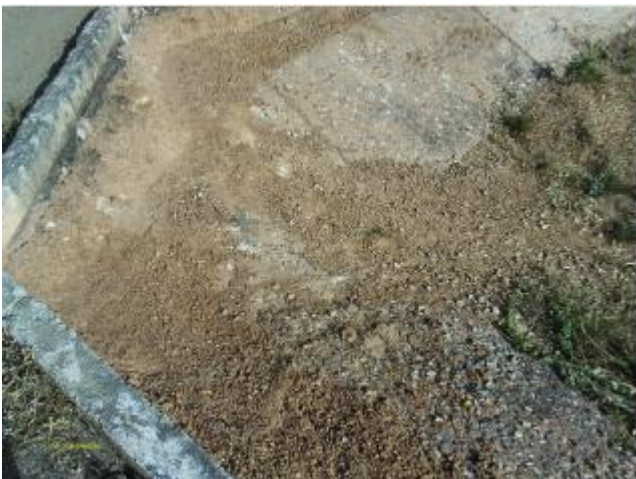
Foto 53 – Lagoa de maturação 1: talude deteriorado.

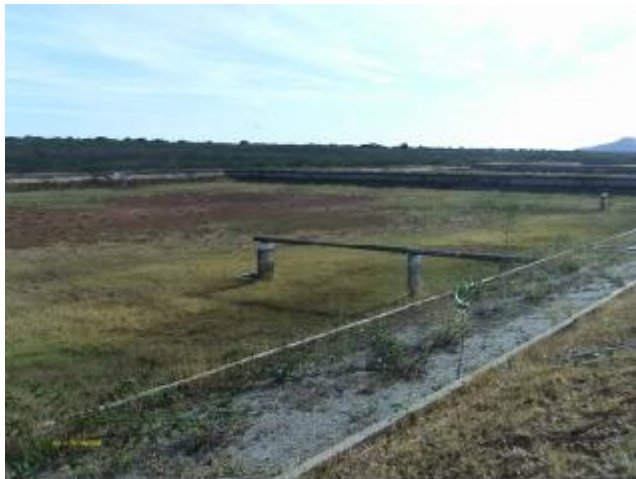
Foto 54 – Lagoa de maturação 1: presença de vegetação.

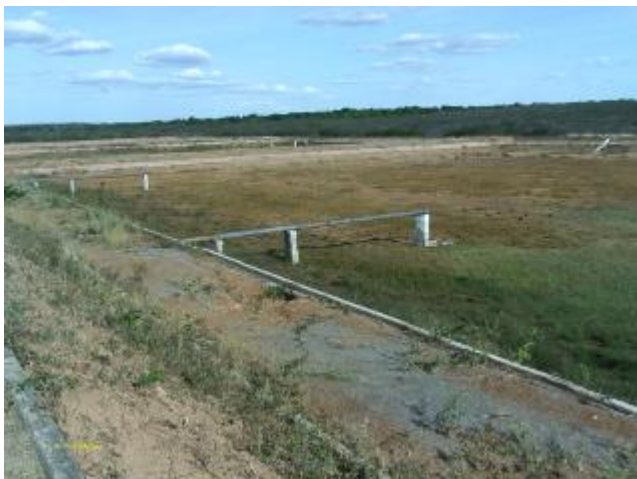
Foto 55 – Lagoa de maturação 2: presença de vegetação.

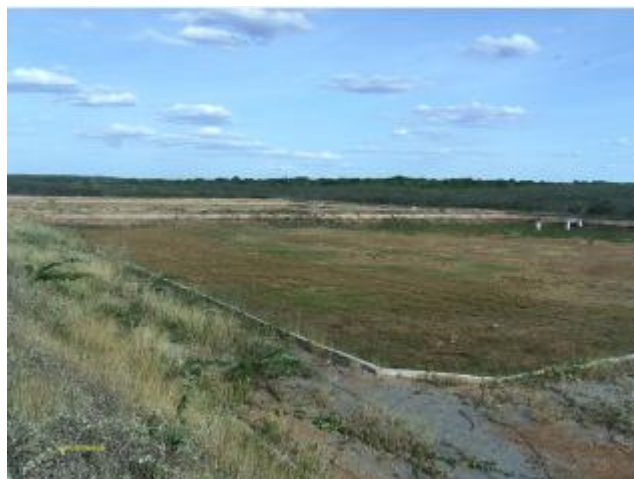
Foto 56 – Lagoa de maturação 3: presença de vegetação.

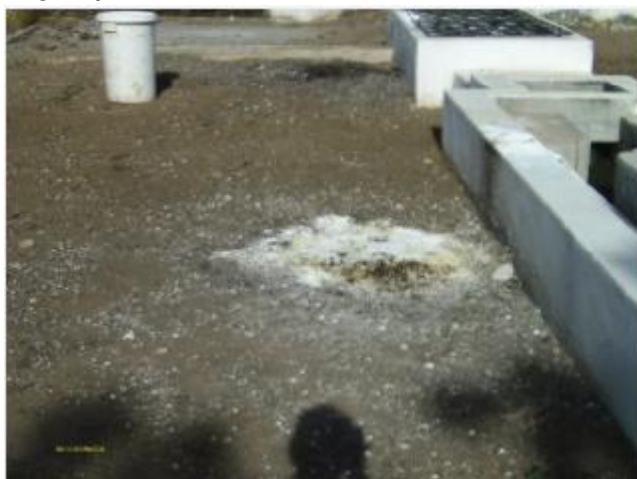
Foto 57 – Material retido no gradeamento e caixa de areia – ausência de leitos de secagem.

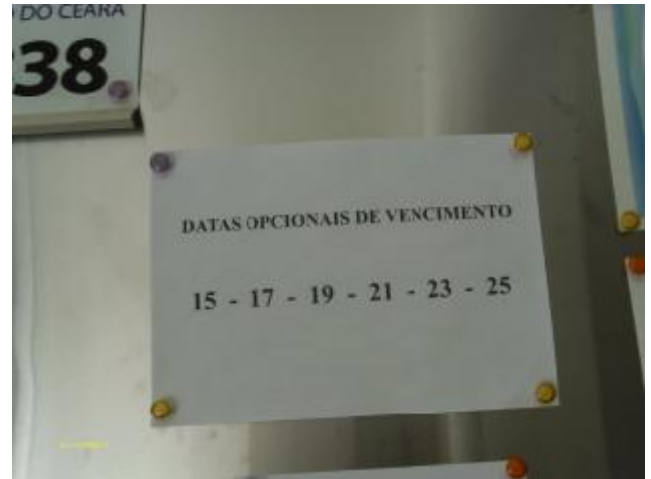
- a. As datas para vencimento de fatura não estão distribuídas uniformemente ao longo do mês, conforme exigido pela legislação (Anexo A, item **5-V-2**);

Foto 69 – Pedido de ligação ou religação: datas de vencimento de fatura não estão distribuídas uniformemente.

Determinação D5 – A CAGECE deve fornecer no mínimo 6 (seis) datas opcionais de vencimento das faturas distribuídas uniformemente ao longo do mês, visando corrigir as não conformidades verificadas na constatação C6.

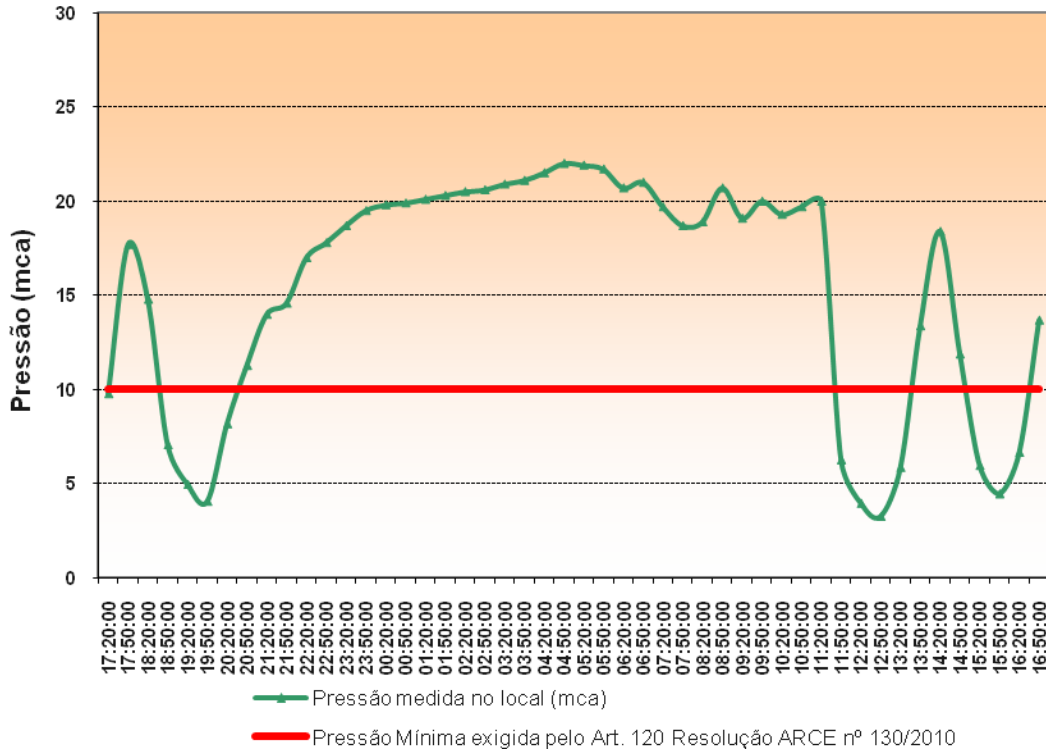
- a. Das 7 (sete) medições instantâneas de pressão realizadas, 1 (uma) situou-se abaixo de 10 mca (Anexo A, item 1.3-II-2);
- b. O Monitoramento da pressão com a instalação às 16:50 horas do dia 10/09/2013 e retirada às 16:50 horas do dia 11/09/2013, do aparelho *datalogger*, no endereço localizada na Av. João Correia Dodó, também apresentou pontos abaixo do padrão estabelecido (Anexo A, item 1.3-II-2);
- c. Segundo Relatório Consolidado de Serviços, nos meses de maio/2013, junho/2013 e julho/2013, houveram 6,6% e 15,5% de reclamações de falta d'água/baixa pressão, em ocara (Sede) e na localidade de Sereno, respectivamente (Anexo A, item 1.3-II-2).

Gráfico 1 – Monitoramento da pressão com a instalação às 16:50 horas do dia 10/09/2013 e retirada às 16:50 horas do dia 11/09/2013, do aparelho *datalogger*, no endereço localizada na Av. João Correia Dodó.
