AGÊNCIA
REGULADORA
DO ESTADO
DO CEARÁ

**RELATÓRIO DE FISCALIZAÇÃO
RF/CSB/035/2018
(PCSB/CSB/0200/2018)**

**Assunto: Fiscalização dos Sistemas de
Abastecimento de Água e de Esgotamento Sanitário
do Município de São Luís do Curu**

**Fortaleza – CE
Novembro/2018**

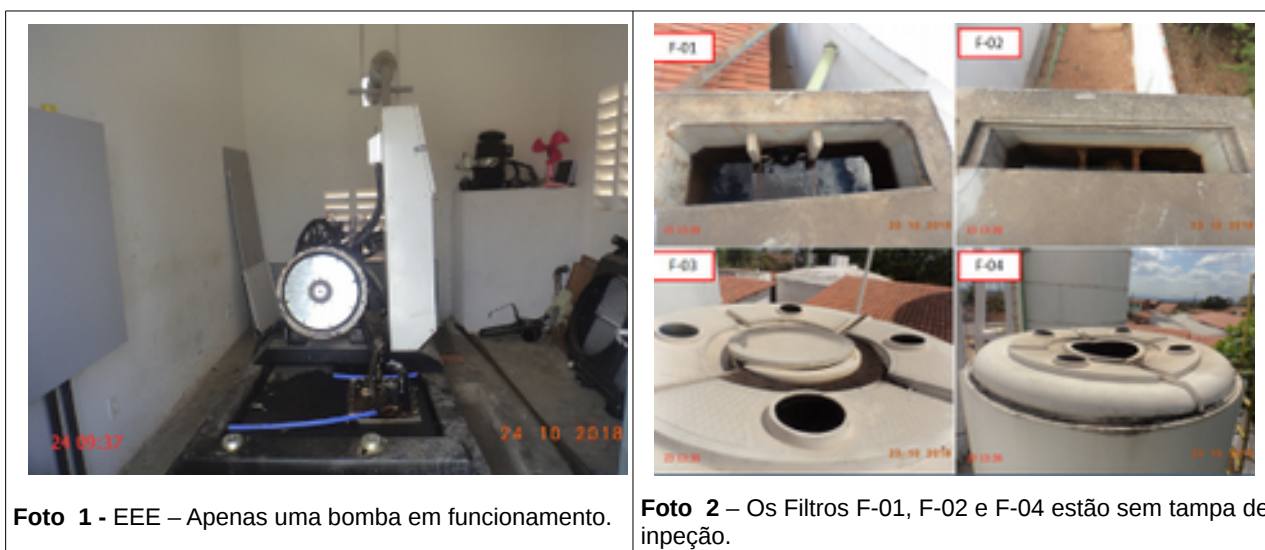
- Apenas uma bomba na elevatória de esgoto EEE está em funcionamento (Anexo II – item 12; Foto 1);
- A elevatória de esgoto EEE não é dotada de leito de secagem (Anexo II – item 14);
- * Os filtros F-01, F-02 e F-04 estão sem tampa (Foto 2).

Foto 1 - EEE – Apenas uma bomba em funcionamento.

Foto 2 – Os Filtros F-01, F-02 e F-04 estão sem tampa de inspeção.

Determinação D1 – A CAGECE deve cumprir as normas técnicas e os procedimentos estabelecidos para a implantação das instalações dos sistemas de abastecimento de água e de esgotamento sanitário, visando corrigir as não conformidades descritas na constatação C1.

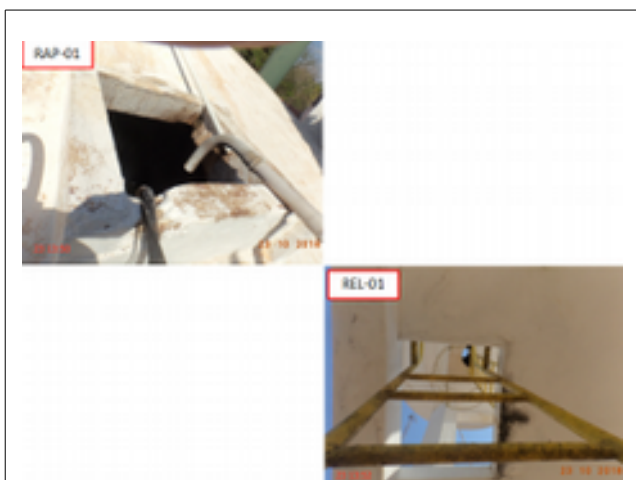
- * As tampas de inspeção dos reservatórios RAP-01 e REL-01 estão abertas (Foto 3);
- Não existe registro da última limpeza e desinfecção dos reservatórios RAP-01 e REL-01 (Anexo II – item 26);

Foto 3 – Reservatórios: RAP-01 e REL-01 estão sem tampa de inspeção.

Determinação D2 – A CAGECE deve realizar operação e manutenção adequada das unidades integrantes dos sistemas de abastecimento de água e de esgotamento sanitário, visando corrigir as não conformidades descritas na constatação C2.

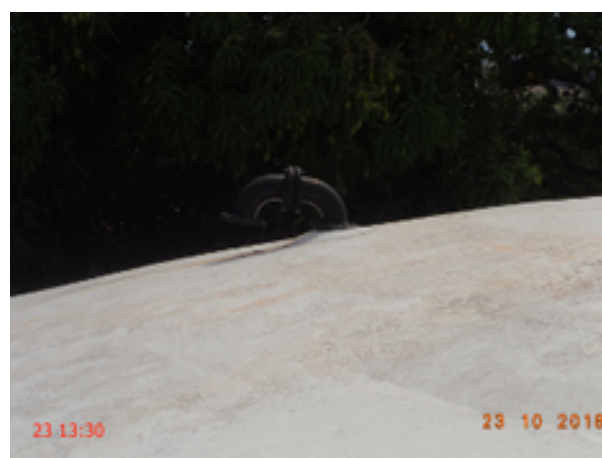
- A tubulação de ventilação do reservatório RAP-01 está sem tela de proteção (Anexo II – item 25; Foto 4);
- O registro de descarga localizado no endereço: Avenida Francisco Ferreira da Cunha está sem proteção (Anexo II – item 23; Foto 5);

Foto 4 – RAP-01: Tubulação de ventilação está sem tela de proteção.

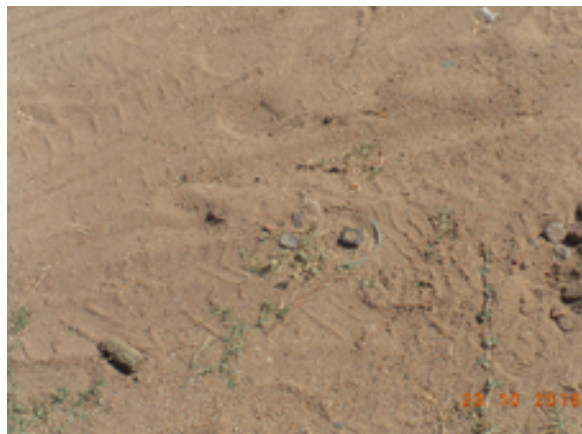
Foto 5 - RDA: Registro de descarga localizado no endereço: Avenida Francisco Ferreira da Cunha está sem proteção.

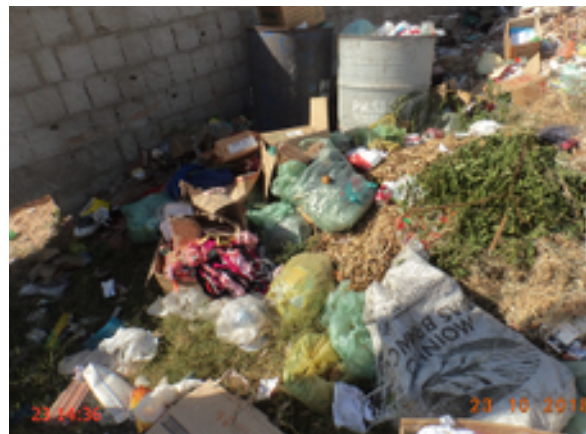
- O registro de descarga localizado no endereço: Conjunto São Francisco está coberto por lixo (Anexo II – item 23; Foto 6);
- As tampas do poço de sucção da elevatória de esgoto EEE estão em processo de corrosão (Anexo II – item 15; Foto 7);

Foto 6 – RDA: Registro de descarga localizado no endereço: Conjunto São Francisco está soterrado por lixo.

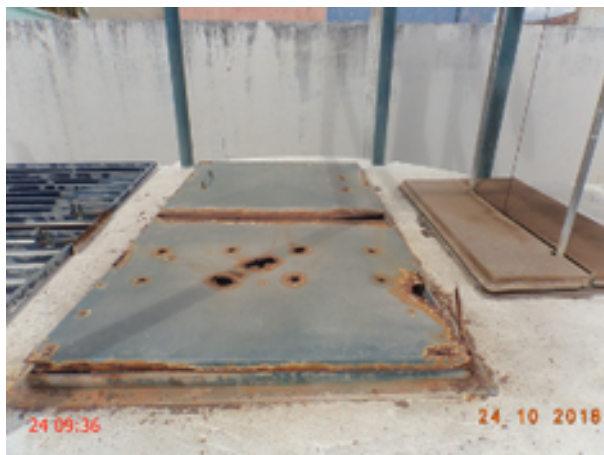
Foto 7 - Poço de Sucção: Tampas em processo de corrosão.

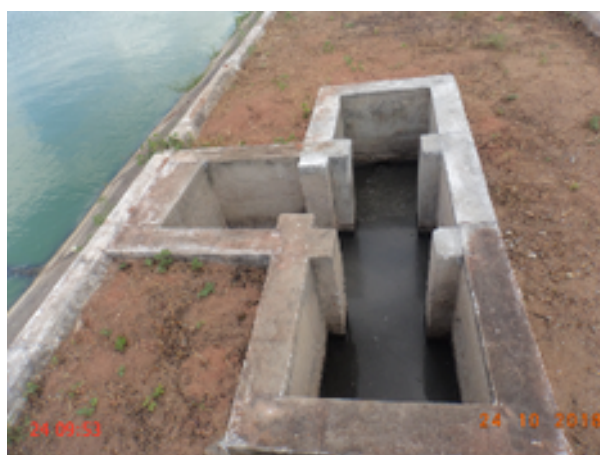
- Existem caixas de passagem na ETE sem tampa ou grade de proteção (Anexo II – item 16; Foto 8);
- As tampas do filtro F-03 estão fora dos locais (Anexo II – item 5; Foto 9);

Foto 8 - ETE: Existem caixas de passagem no interior da ETE sem tampa ou grade de proteção.

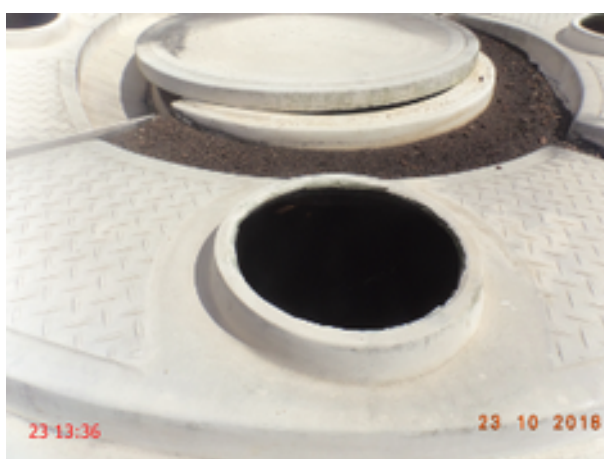
Foto 9 - Filtro: F-03 está com as tampas fora de local.

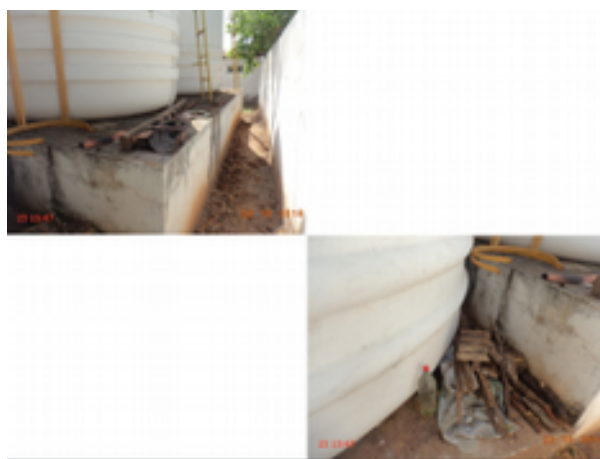
- Ocorre acúmulo de entulho na base dos filtros na ETA (Anexo II – item 9; Foto 10);
- Não funciona a iluminação elétrica na elevatória de água EEAT-02 (Anexo II – item 10; Foto 11);

Foto 10 - ETA: Acumulação de entulho na base dos filtros.

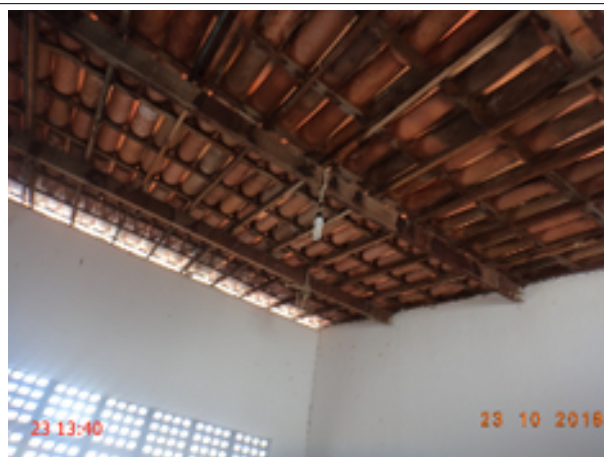
Foto 11 - EEAT-02: A iluminação elétrica não funciona.

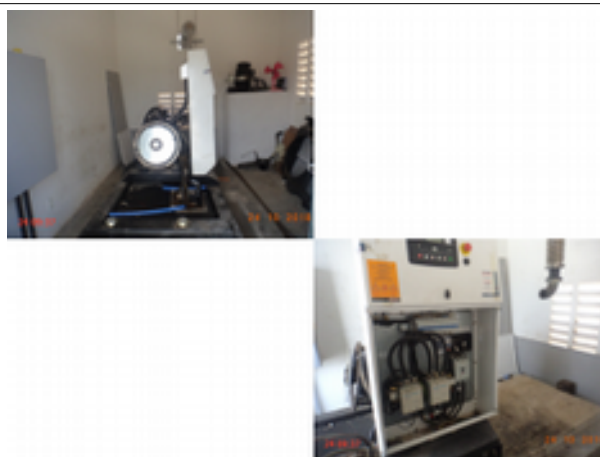
- O grupo gerador da elevatória de esgoto EEE está desinstalado (Anexo II – item 13; Foto 12);
- O extintor de incêndio da elevatória de água EEAT-01 está com a data de validade da recarga vencida (Anexo II – item 11; Foto 13);

Foto 12 - Gerador: O gerador está desinstalado.

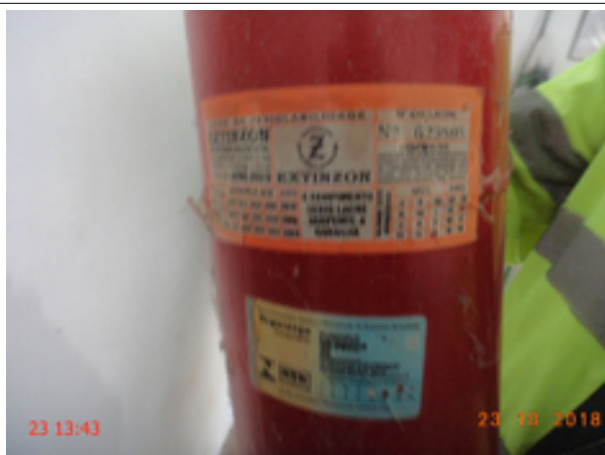
Foto 13 - EEAT-01: Extintor com recarga vencida.

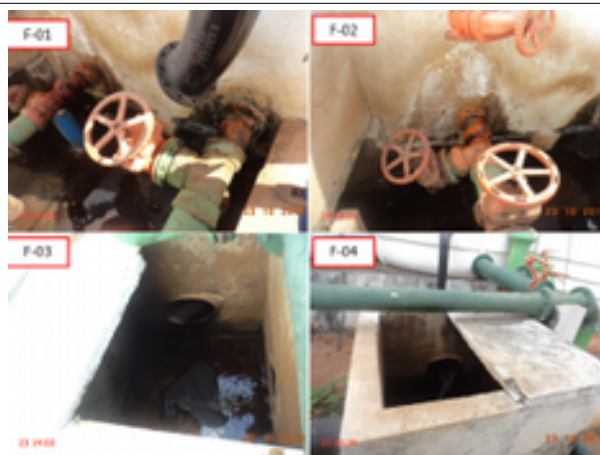
- Os registros de descarga dos filtros F-01, F-02, F3 e F4 não vedam (Anexo II – item 6; Foto 14);
- Existe um registro de manobra localizado em frente a ETA com a tampa da caixa de inspeção quebrada (Anexo II – item 24; Foto 15);
- A caixa de proteção do medidor proporcional no interior da ETA está danificada (Anexo II – item 7; Foto 16);
- O extintor de incêndio da Loja de Atendimento da Cagece/almojarifado está com a recarga vencida (Anexo II – item 2; Foto 17).

Foto 14 - Filtros: Os registros de descargas dos filtros F-01, F-02, F-03 e F-04 não vedam.

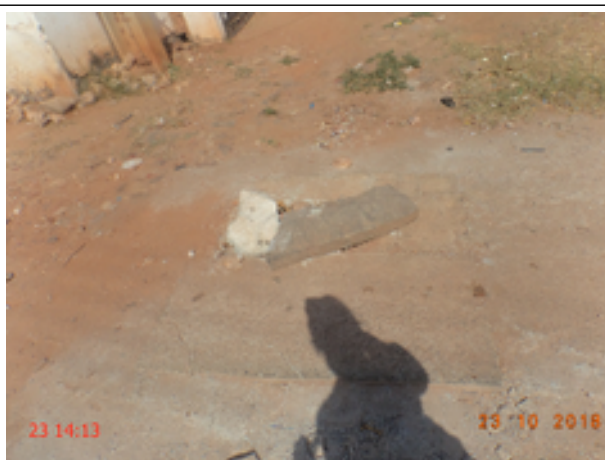
Foto 15 - RDA: existe uma caixa de inspeção com a tampa quebrada em frente a ETA.

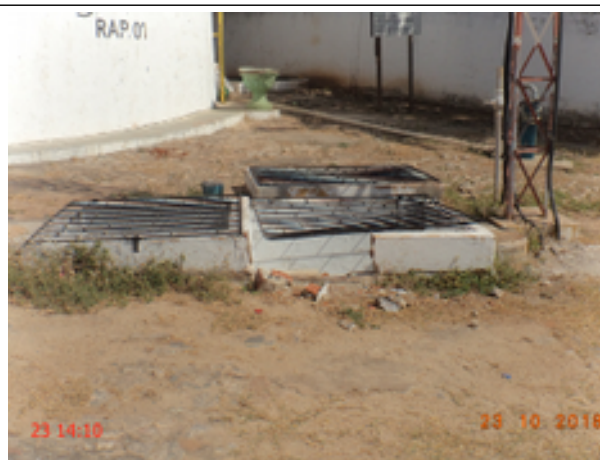
Foto 16 - ETA: Caixa de proteção do medidor proporcional danificada.

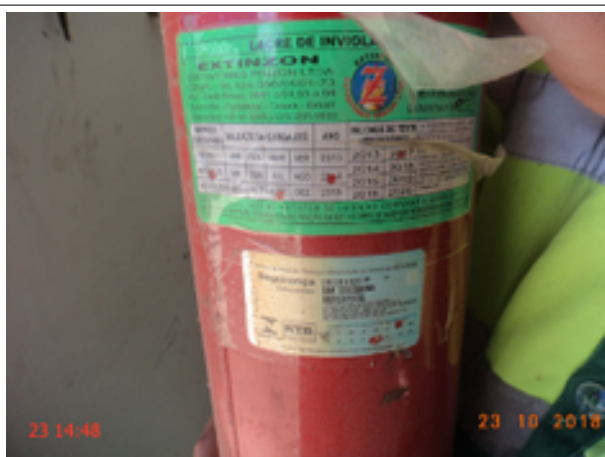
Foto 17 - Loja de Atendimento da Cagece: extintor com a recarga vencida.

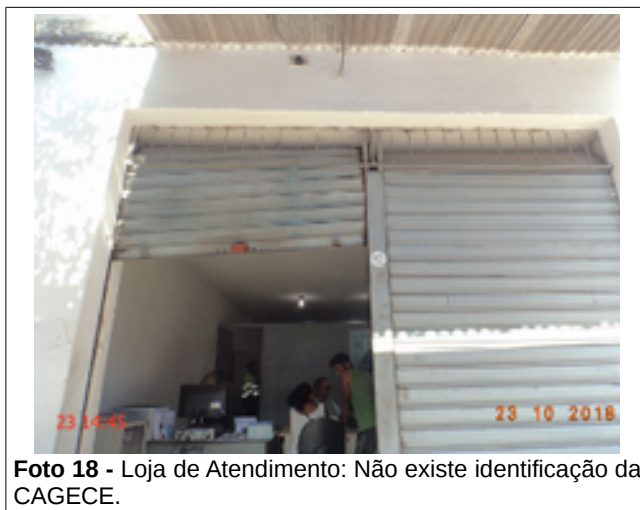
- Não existe identificação na Loja de Atendimento da Cagece (Anexo II – item 1; Foto 18).

Foto 18 - Loja de Atendimento: Não existe identificação da CAGECE.

Determinação D4 – A CAGECE deve dispor de estrutura adequada para atender às solicitações e reclamações dos usuários, visando corrigir a não conformidade descrita na constatação C4.

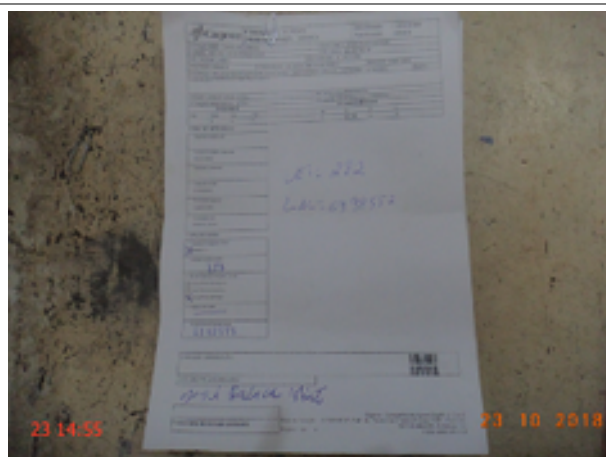
Foto 19 – Ordem de serviço: OS n° 36951423 preenchida incorretamente.

Determinação D6 – A CAGECE deve manter organizada e atualizada toda a informação na forma exigida pela legislação, visando corrigir as não conformidades descritas na constatação C6.

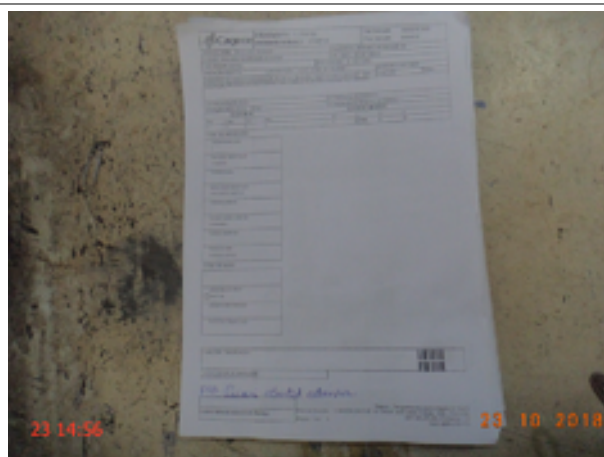
Foto 20 – Ordem de serviço: OS n° 37013133 preenchida incorretamente.

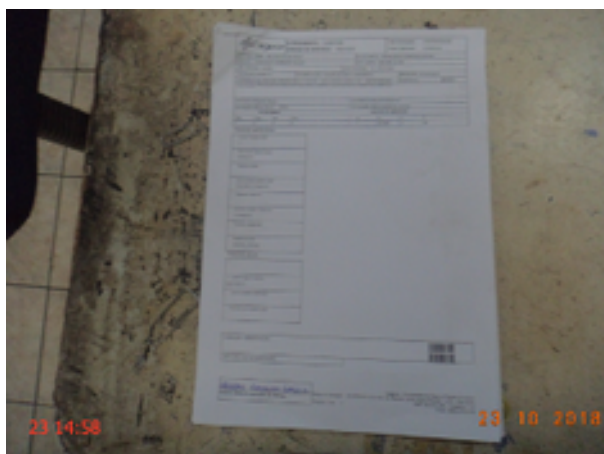
Foto 21 – Ordem de serviço: OS nº 36047282 preenchida incorretamente.

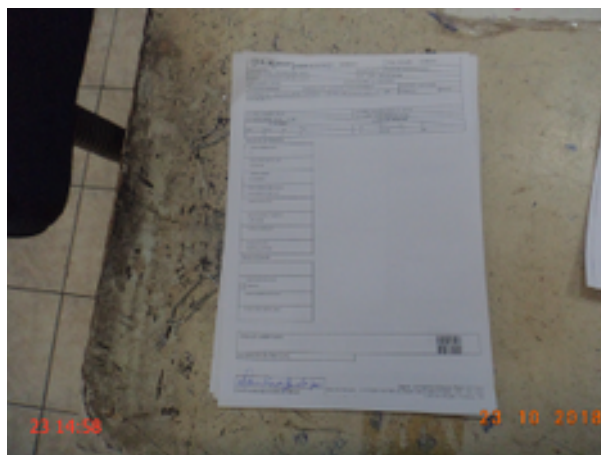
Foto 22 – Ordem de serviço: OS nº 36048494 preenchida incorretamente.

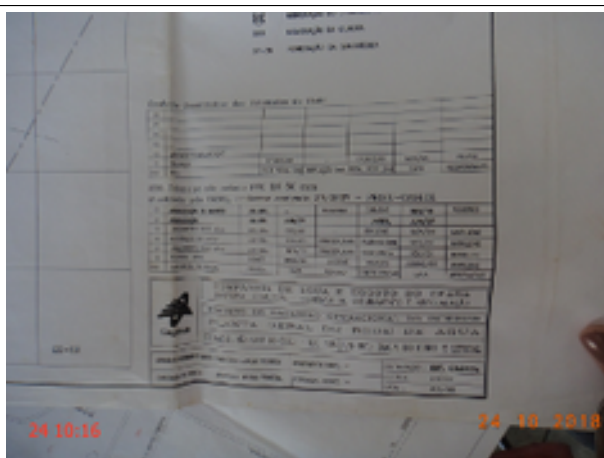
Foto 23 - RDA: Cadastro técnico desatualizado.

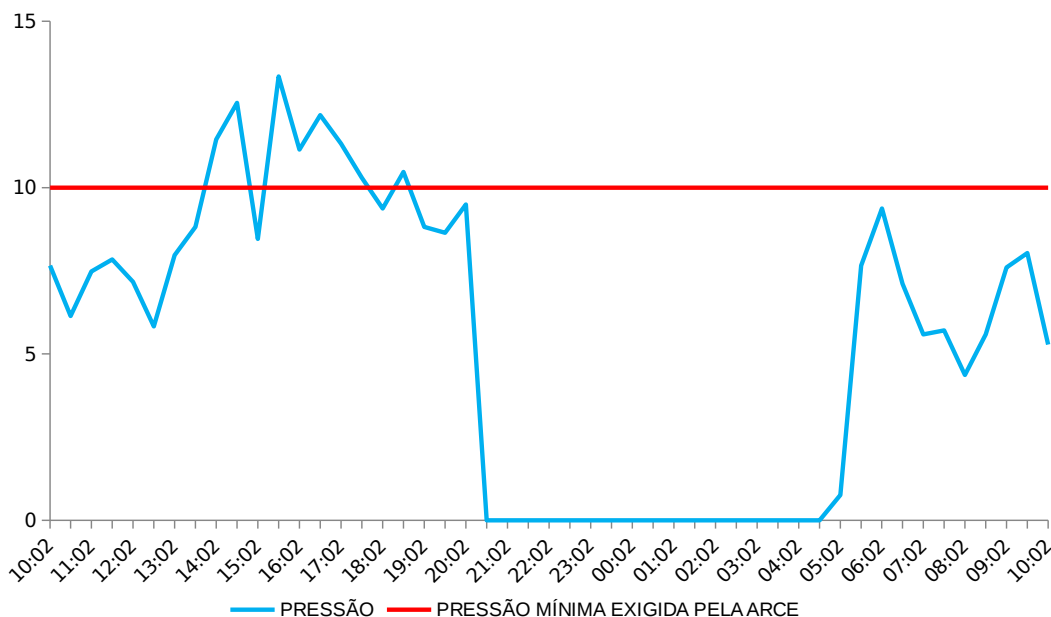
Gráfico 1 – Monitoramento da pressão no SAA de São Luís do Curu, com a instalação às 10:02 horas do dia 24/10/2018 e retirada às 10:02 horas do dia 25/10/2018, do aparelho *datalogger*, no endereço Rua D, s/n. Bairro Paraíso.

Conforme ocorrência relatada no processo, a descontinuidade deve-se ao vazamento na adutora de água bruta.

R1 - A CAGECE procure manter vistoria contínua na adutora de água bruta para detectar, antecipadamente, possíveis falhas operacionais;

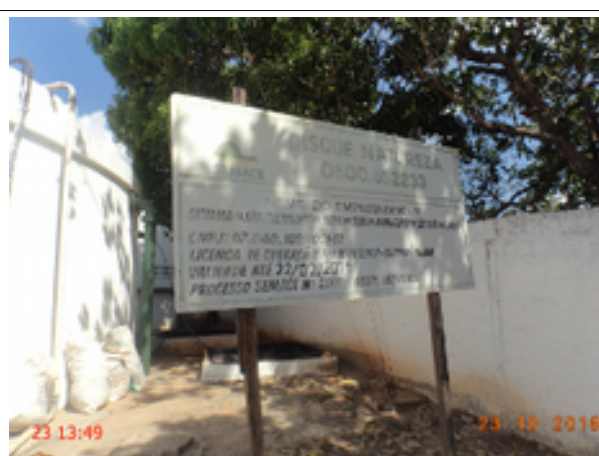
- A placa da SEMACE na ETA está com a validade vencida desde de 22/02/2014 (Anexo II – item 8; Foto 25).

Foto 25 - ETA: Placa da SEMACE está com a validade vencida desde de 22/02/2014.
