AGÊNCIA
REGULADORA
DO ESTADO
DO CEARÁ

**RELATÓRIO DE FISCALIZAÇÃO
RF/CSB/0035/2019
(PCSB/CSB/0197/2019)**

**Assunto: Fiscalização do Sistema de Abastecimento
de Água do Município de Itatira.**

**Fortaleza – CE
Novembro/2019**

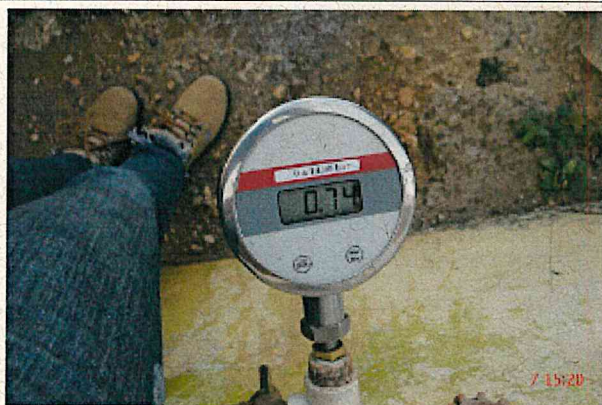
A ARCE realizou medições instantâneas de pressão no SAA de Itatira, em pontos devidamente espaçados na rede de distribuição, mais especificamente nos cavaletes de ligação de água. Constatou-se pressão fora da faixa de 10 a 50 mca nos seguintes endereços: Saída para Arisco, nº 417/2; Rua Padre José Laurindo, FNS 202; Rua Conjunto Novo, s/n; e Rua Alto da Caixa D'água (Anexo II – item 17; Anexo III – Quadro 1; Fotos 1 a 4).

Foto 1 – RDA: pressão instantânea fora da faixa de 10 a 50 mca na Saída para Arisco, nº 417/2.

Não conformidade NC1 – Resolução ARCE nº 147/2010, anexo I item **01.05**: Pressão em desacordo com a legislação - Fornecer água com pressão em desacordo com os limites estabelecidos pela ARCE.

Determinação D1 – A CAGECE deve fornecer água com pressão de acordo com os limites estabelecidos pela ARCE, visando corrigir as não conformidades descritas na constatação C1.

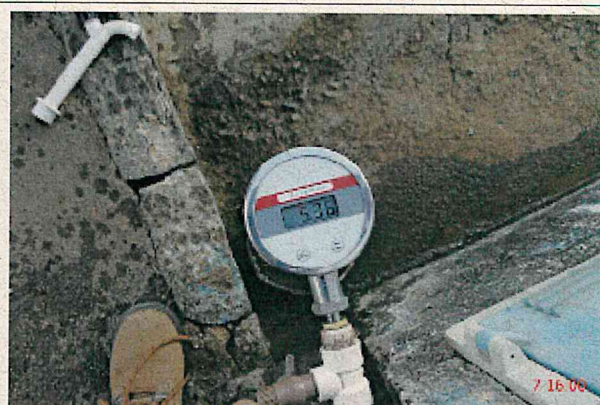
Foto 2 – RDA: pressão instantânea fora da faixa de 10 a 50 mca na Rua Padre José Laurindo, FNS 202.

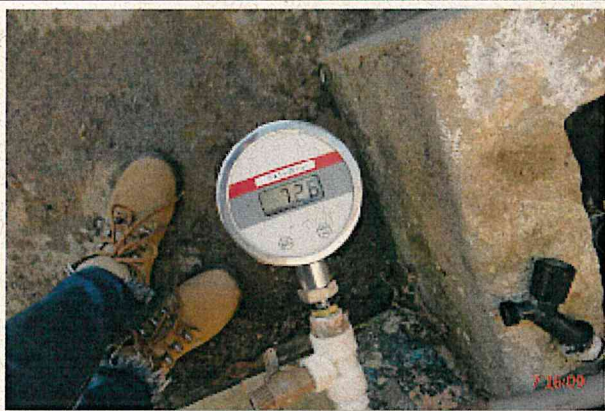
Foto 3 – RDA: pressão instantânea fora da faixa de 10 a 50 mca na Rua Conjunto Novo, s/n.

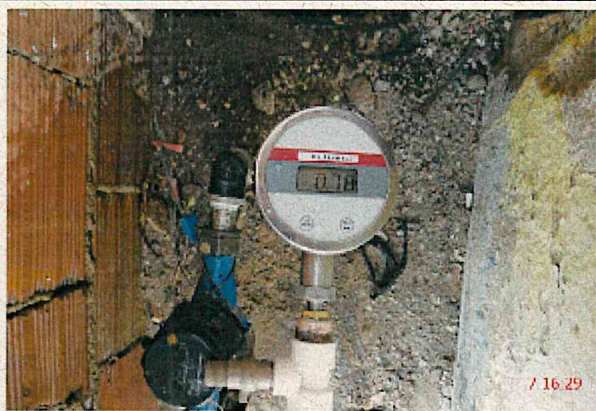
Foto 4 – RDA: pressão instantânea fora da faixa de 10 a 50 mca na Rua Alto da Caixa D'água.

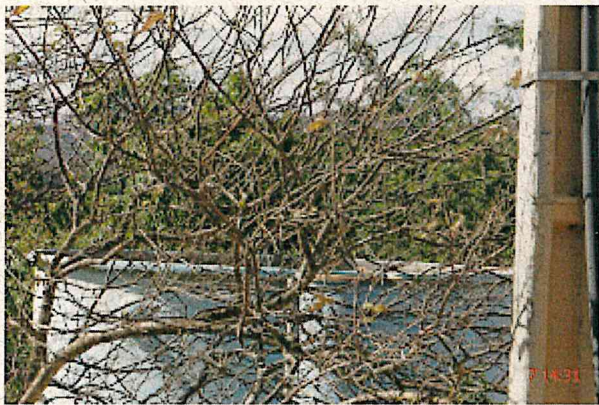
- O reservatório de água RAP-03 não é dotado de tampa de inspeção (Anexo II – item 21; Foto 5);
- A elevatória de água EEAT-01 não é dotada de bomba reserva (Anexo II – item 10; Foto 7);
- O reservatório RAP-01 não é dotado de tubulação de ventilação (Anexo II – item 27; Foto 8);
- Não existe escada de acesso ao reservatório RAP-03 (Anexo II – item 24; Foto 9);
- A área do poço PT-17 não está delimitada (Anexo II – item 2; Foto 10);
- Não existe iluminação para trabalhos noturnos nos poços PT-05 e PT-17 (Anexo II – item 4; Fotos 10 e 11);

Foto 5 – RAP-03: ausência de tampa de inspeção.

Determinação D2 – A CAGECE deve cumprir as normas técnicas e os procedimentos estabelecidos para a implantação das instalações dos sistemas de abastecimento de água, visando corrigir as não conformidades descritas na constatação C2.

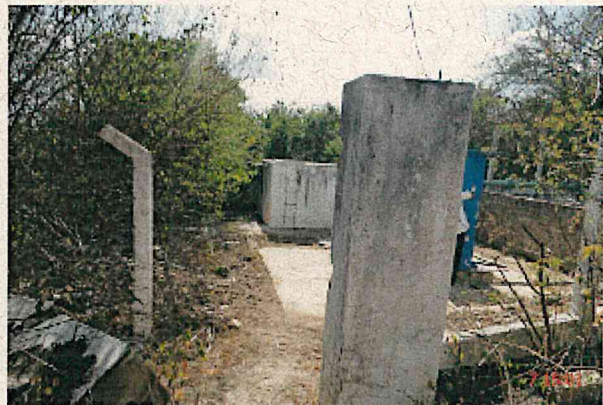
Foto 6 – RAP-01: cerca e portão danificados.

- O quadro de comando do poço PT-05 não está dentro da casa de abrigo (Anexo II – item 5; Foto 11);
- O conjunto motor-bomba da elevatória de água EEAT-01 apresenta vazamento (Anexo II – item 12; Foto 12);
- O reservatório RAP-01 apresenta pintura deteriorada, rachaduras e uma abertura inadequada na laje de cobertura (Anexo II – item 23; Foto 13);
- O reservatório REL-01 apresenta pintura deteriorada (anexo II – item 23; Foto 14);
- A área do reservatório RAP-01 está com a cerca e o portão danificados (Anexo II – item 23; Foto 6);

Determinação D3 – A CAGECE deve realizar operação e manutenção adequada das unidades integrantes do sistema de abastecimento de água, visando corrigir as não conformidades descritas na constatação C3.

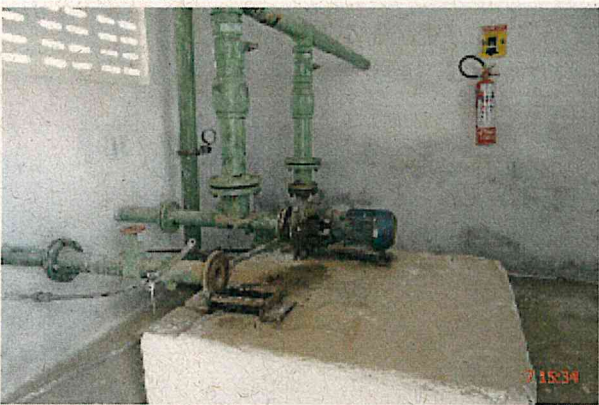
Foto 7 – EEAT-01: ausência de bomba reserva e de identificação.

- A casa de abrigo do poço PT-05 não é dotada de portão e apresenta reboco deteriorado (Anexo II – item 1; Foto 11);
- As elevatórias de água EEAB-02, EEAT-01 e EEAT-02 não estão identificadas (Anexo II – item 11; Fotos 20, 7 e 21);

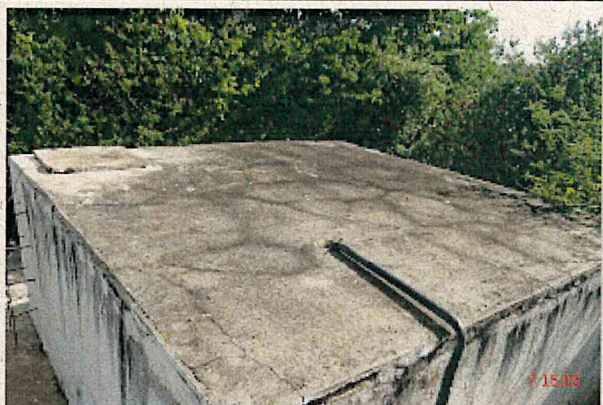
Foto 8 – RAP-01: rachaduras, tampa inadequada, abertura na laje de cobertura e ausência de tubulação de ventilação.

- A tampa de inspeção do reservatório RAP-01 é inadequada (Anexo II – item 20; Foto 8);
- As tampas de inspeção dos reservatórios RAP-02 e REL-01 estão em processo de corrosão (Anexo II – item 20; Fotos 16 e 17);

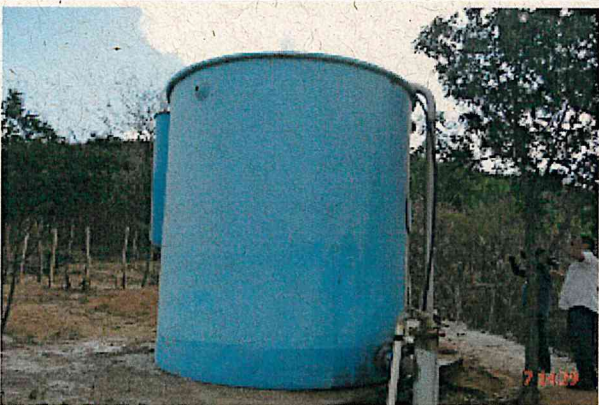
Foto 9 – RAP-03 e EEAB-02: ausência de identificação e de escada de acesso.

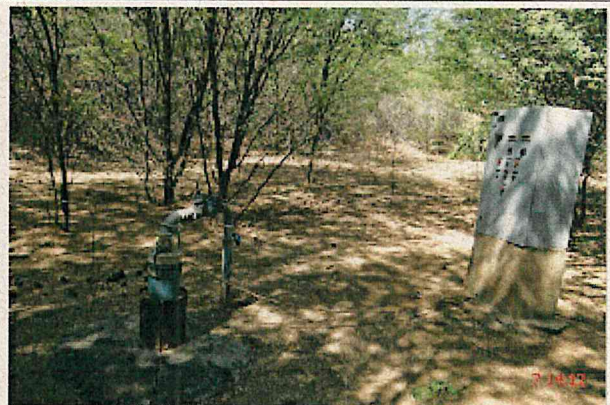
Foto 10 – PT-17: área não delimitada, quadro sem casa de abrigo e ausência de identificação e de iluminação.

- Os poços PT-14 e PT-17 não estão identificados (Anexo II – item 3; Fotos 18 e 10);
- A camisa de proteção do poço PT-05 está danificada no nível da laje de proteção (Anexo II – item 6; Foto 19);

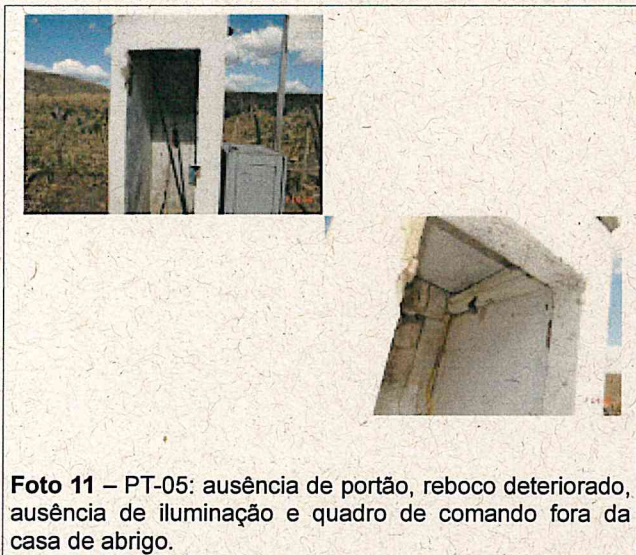
Foto 11 – PT-05: ausência de portão, reboco deteriorado, ausência de iluminação e quadro de comando fora da casa de abrigo.

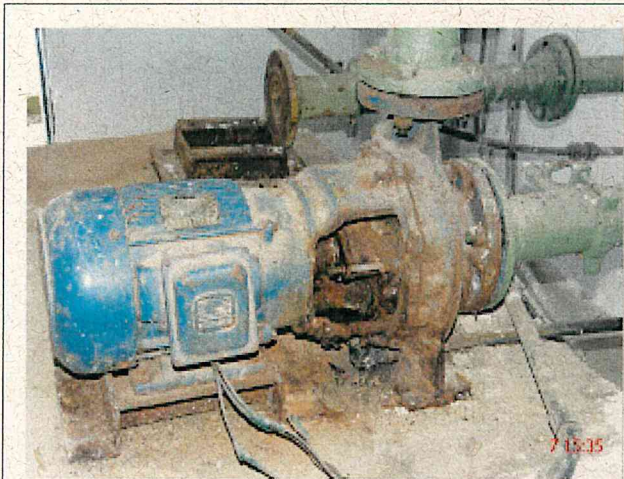
Foto 12 – EEAT-01: vazamento na gaxeta.

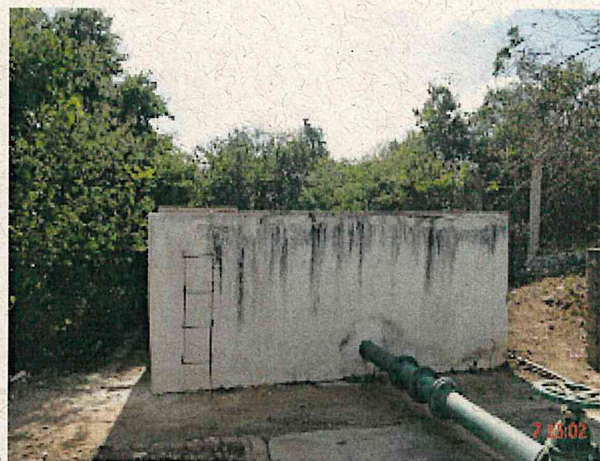
- Ocorre vazamento no tanque dosador de produto químico da ETA do SAA de Itatira (Anexo II – item 8; Foto 26);
- Os reservatórios RAP-01, RAP-02, RAP-03 e REL-01 não estão identificados (Anexo II – item 25; Fotos 13, 27, 20 e 14);

Foto 13 – RAP-01: pintura deteriorada e ausência de identificação.

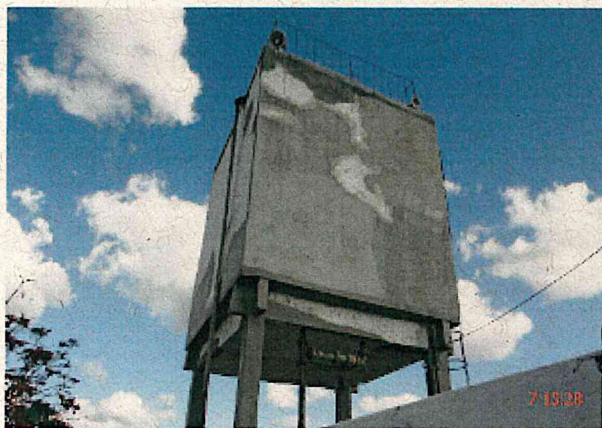
Foto 14 – REL-01: ausência de identificação e pintura deteriorada.

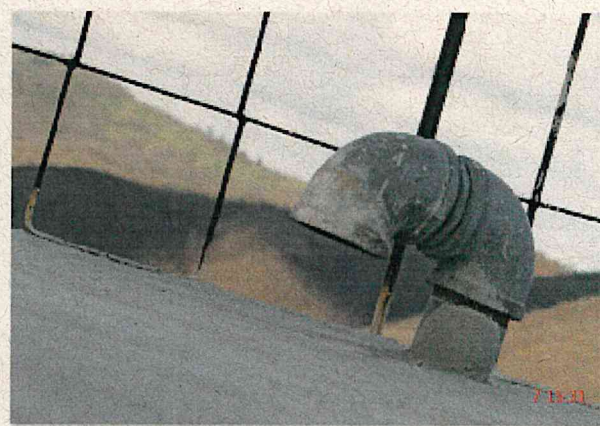
- Não ficou comprovada a realização da última limpeza e desinfecção dos reservatórios do SAA de Itatira (Anexo II – item 26);
- A tubulação de ventilação do reservatório REL-01 está sem tela de proteção (Anexo II – item 19; Foto 15);

Foto 15 – REL-01: ausência de tela de proteção.

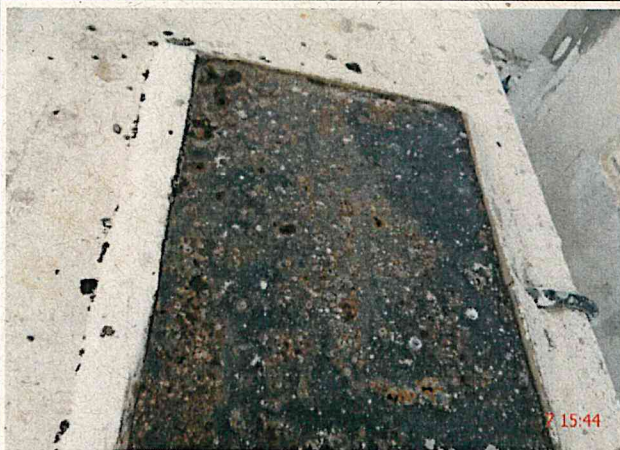
Foto 16 – RAP-02: tampa em processo de corrosão.

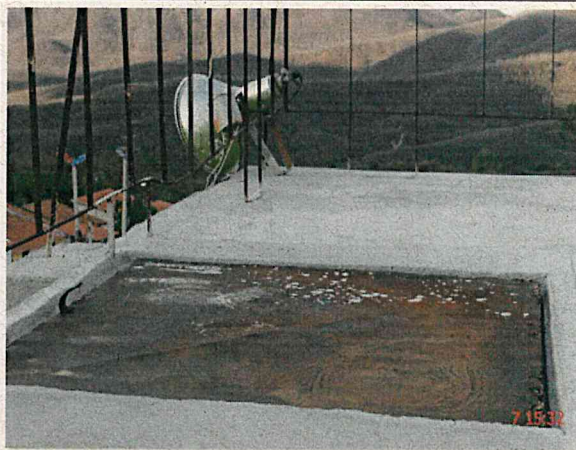
Foto 17 – REL-01: tampa em processo de corrosão.

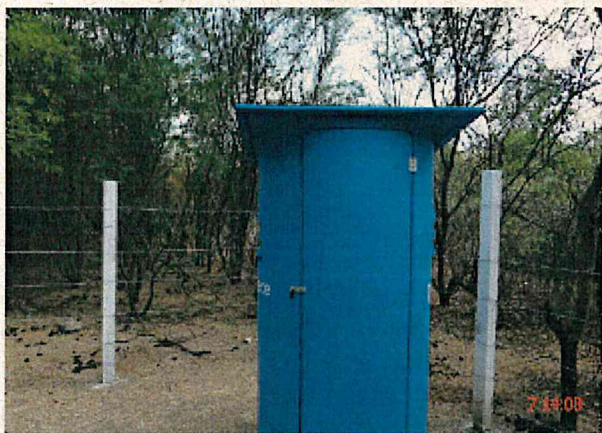
Foto 18 – PT-14: ausência de identificação.

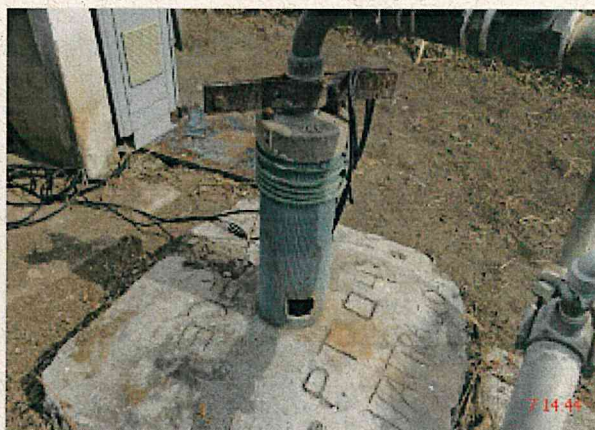
Foto 19 – PT-05: camisa de proteção danificada e identificação errada (PT-04).

- A última atualização de cadastro técnico da rede de distribuição do SAA de Itatira foi realizada em junho/2015 (Anexo II – item 16; Foto 29);
- O poço PT-05 está identificado como PT-04 (Anexo II – item 13; Foto 19).

Determinação D4 – A CAGECE deve manter organizada e atualizada toda a informação na forma exigida pela legislação, visando corrigir as não conformidades descritas na constatação C4.

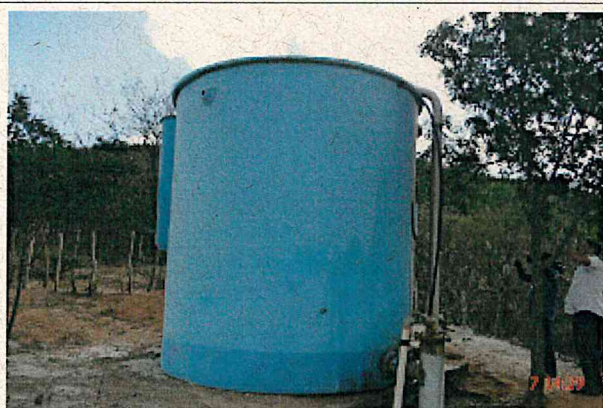
Foto 20 – RAP-03 e EEAB-02: ausência de identificação e de escada de acesso.

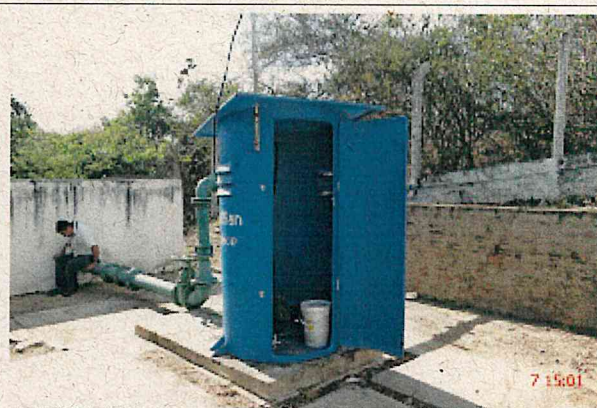
Foto 21 – EEAT-02: ausência de identificação.

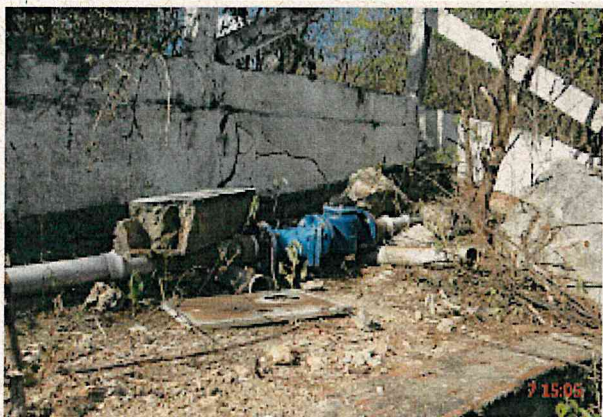
- Existe um medidor sem caixa na área do reservatório RAP-01 (Anexo II – item 22; Foto 22);
- Dos 8 (oito) registros de descarga inspecionados na RDA do SAA de Itatira, 2 (dois) estavam com as tampas danificadas (Rua Antônio Alves Guerra e Rua 02, Assent. Santa Terezinha) e 1 (um) sem tampa de proteção (Rua Padre José Laurindo) (Anexo II – item 18; Fotos 23 a 25);

Foto 22 – RAP-01: medidor sem caixa.

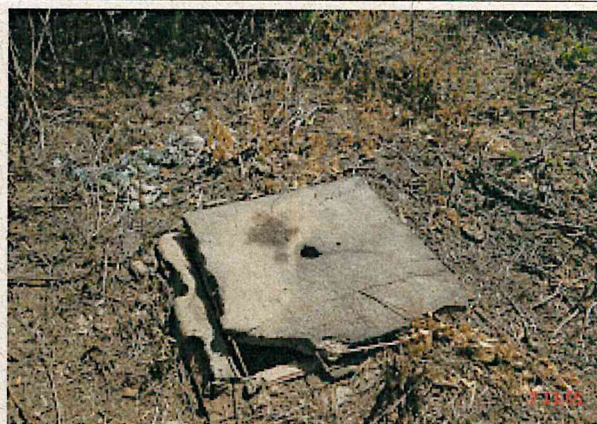
Foto 23 – RDA: registro de descarga com tampa danificada na Rua Antônio Alves Guerra.

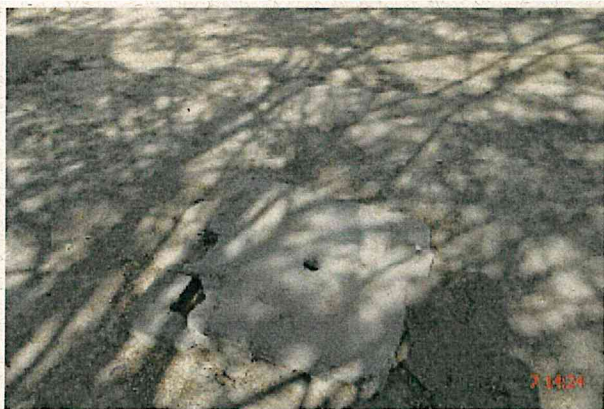
Foto 24 – RDA: registro de descarga com tampa danificada na Rua 02, Assent. Santa Terezinha..

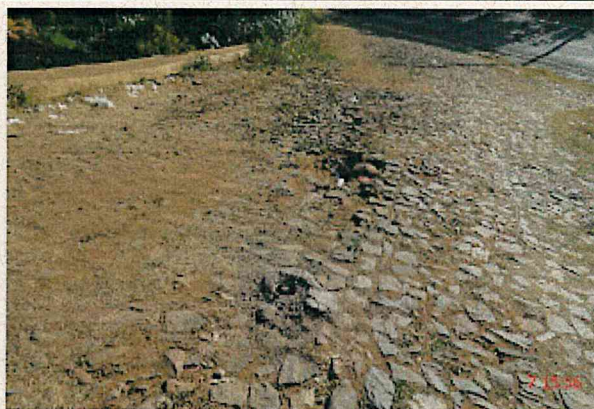
Foto 25 – RDA: registro de descarga sem proteção na Rua Padre José Laurindo.

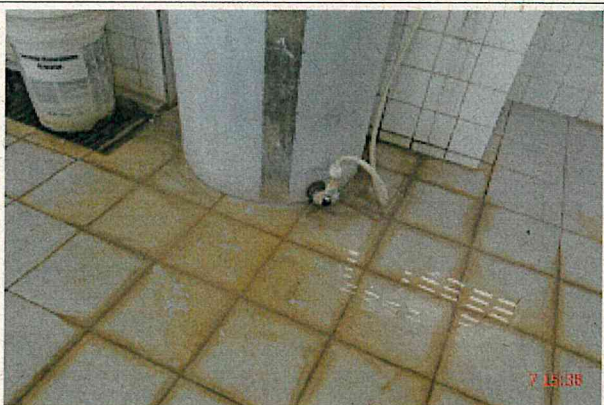
Foto 26 – Casa de química: tanque dosador com vazamento.

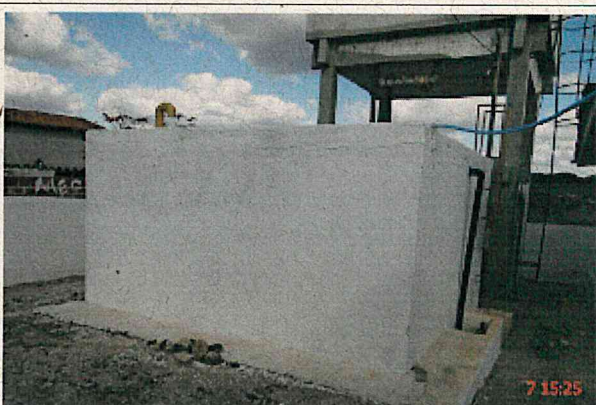
Foto 27 – RAP-02: ausência de identificação.

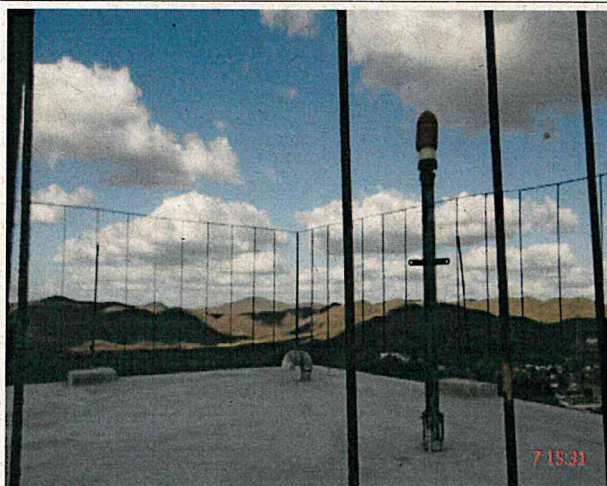
- Não existe para-raios na laje de cobertura do reservatório REL-01 (Foto 28). *

Foto 28 – REL-01: ausência de para-raios.

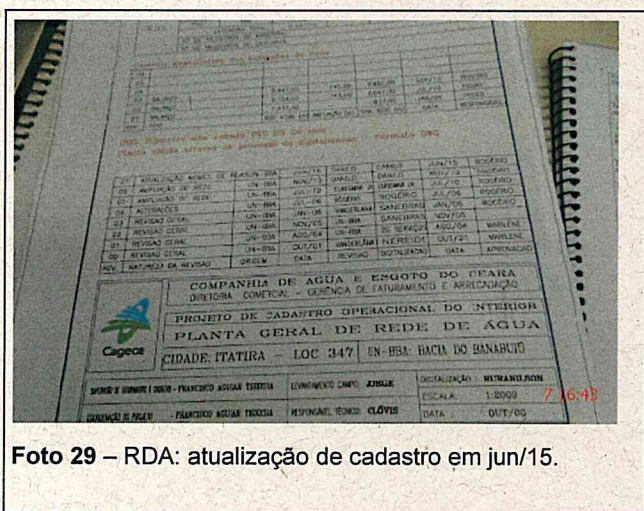
Foto 29 – RDA: atualização de cadastro em jun/15.

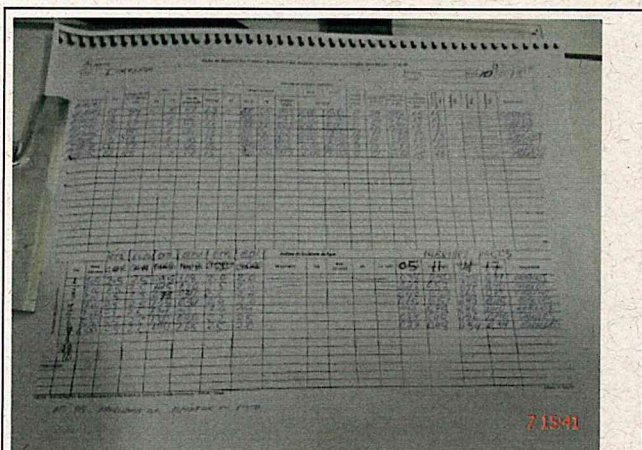
Segundo a “Ficha de Registro das Análises de Sistema com Simples Desinfecção” que controla diariamente os padrões, o parâmetro Turbidez apresentou resultados não conformes (Anexo II – item 14; Foto 30).

Foto 30 – Qualidade: parâmetro de turbidez fora dos padrões.

Determinação D5 – A CAGECE deve fornecer água dentro dos padrões de potabilidade estabelecidos pela legislação, visando corrigir as não conformidades descritas na constatação C5.

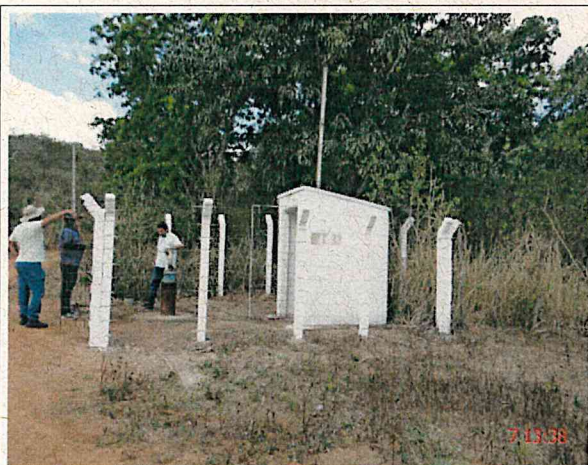
- O poço PT-11 está com a identificação pouco visível (Anexo II – item 7; Foto 31);
- A identificação da Estação de Tratamento de Água do SAA de Itatira está pouco visível (Anexo II – item 9; Foto 32);

Foto 31 – PT-11: identificação pouco visível.

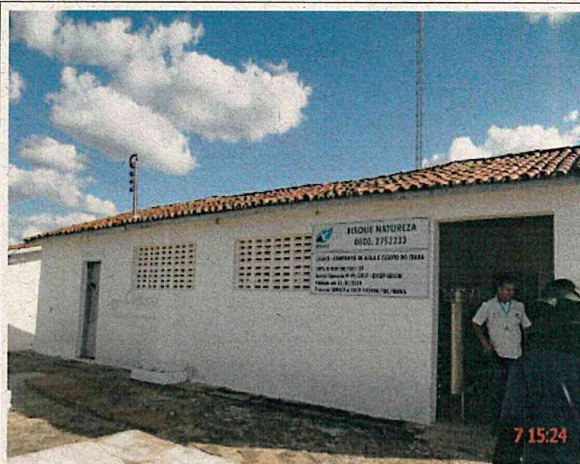
Foto 32 – ETA: identificação pouco visível.
