AGÊNCIA  
REGULADORA  
DO ESTADO  
DO CEARÁ

**RELATÓRIO DE FISCALIZAÇÃO  
RF/CSB/0036/2017  
(PCSB/CSB/0140/2017)**

Assunto: Fiscalização dos Sistemas de Abastecimento de Água da Sede do Município de Nova Olinda e Localidade de Triunfo.

Fortaleza – CE  
Dezembro/2017

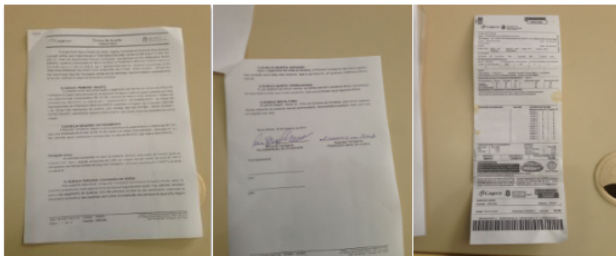
- No dia 18/10/2017, a cliente Sra. Francisca Braz da Cunha, procurou a loja de atendimento da CAGECE solicitando uma nova ligação. No entanto, o atendimento foi condicionado ao pagamento de débito de terceiros. O mesmo ocorreu com o cliente Sr. Elias Clarindo Silva, que teve o débito da cliente Sra. Erislania Alves da Silva transferido para o seu nome para que tivesse seu pedido de ligação atendido. (Anexo II – Item 09; Foto 1 e 2);

**Foto 1** – Comercial-Atendimento ao Cliente: contrato de acordo de débito com a nova cliente e fatura com débito em nome de terceiros.

**Determinação D1** – A CAGECE não deve condicionar o pedido de ligação ao pagamento de débitos pendentes em nome de terceiros, visando corrigir as não conformidades verificadas na constatação C1.

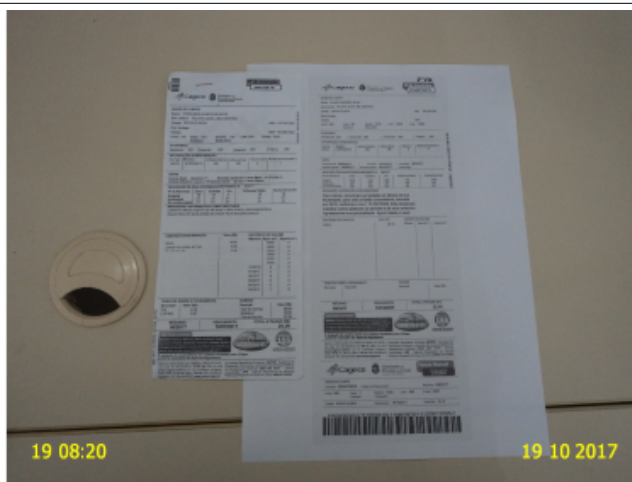
**Foto 2** – Comercial-Atendimento ao Cliente: transferência de débito do cliente Erislania Alves da Silva para Elias Clarindo Silva.

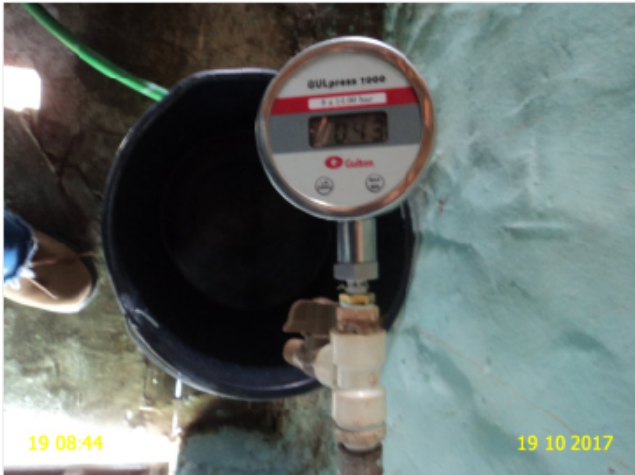
- A ARCE realizou medições de pressão instantâneas no SAA da Sede de Nova Olinda, mais especificamente, nos cavaletes de ligação de água. Todas as 5 (cinco) medições realizadas, apresentaram resultados fora da faixa de 10 a 50 mca (Rua São João, nº 377 – Vila Alta; Rua Monsenhor Tavares, nº 325; Estrada para o Crato, nº 780 – Terreiro Duro; Av. Perimetral, Colégio José de Alencar Alves – Cajueiro; Rua 102 Casas Populares, nº 44). (Anexo II – Item 19; Fotos 03 a 07);
- A ARCE realizou medições de pressão instantâneas no SAA da Localidade de Triunfo, mais especificamente, nos cavaletes de ligação de água. Das 5 (cinco) medições realizadas, 2 (duas) estavam fora da faixa de 10 a 50 mca (Rua Vicença Correia, FA 57; e Rua Santa Luzia, nº 515). (Anexo II – Item 19; Fotos 08 e 09);

**Foto 3** – RDA: medição de pressão instantânea na Rua São João, nº 377 – Vila Alta (4,3 mca).

**Determinação D3** – A CAGECE deve fornecer água com pressão em acordo com os limites estabelecidos pela ARCE, visando corrigir as não conformidades descritas na constatação C3.

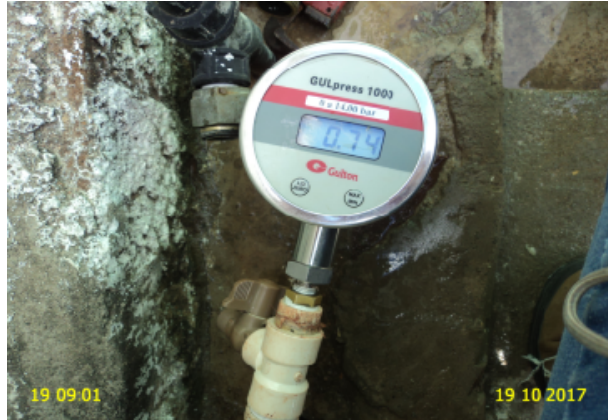
**Foto 4** – RDA: medição de pressão instantânea na Rua Monsenhor Tavares, nº 325 (7,4 mca).

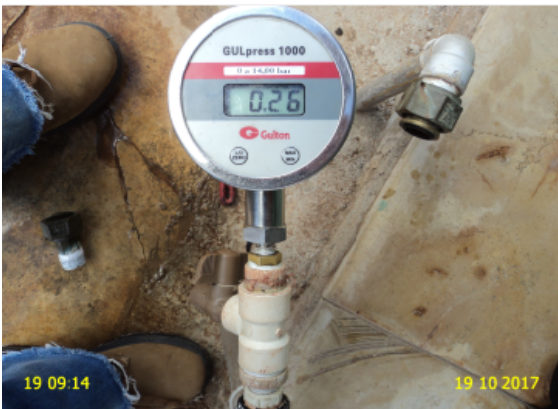
**Foto 5** – RDA: medição de pressão instantânea na Estrada para o Crato, nº 780 – Terreiro Duro (2,6 mca).

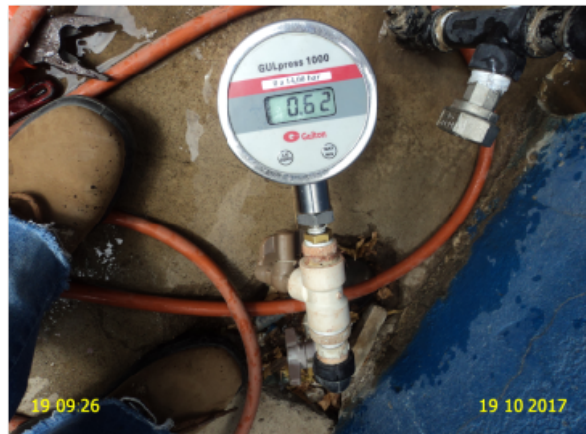
**Foto 6** – RDA: medição de pressão instantânea na Av. Perimetral, Colégio José de Alencar Alves – Cajueiro (6,2 mca).

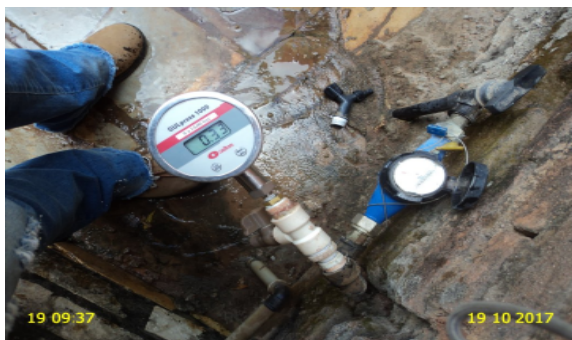
**Foto 7** – RDA: medição de pressão instantânea na Rua 102 Casas Populares, nº 44 (3,3 mca).

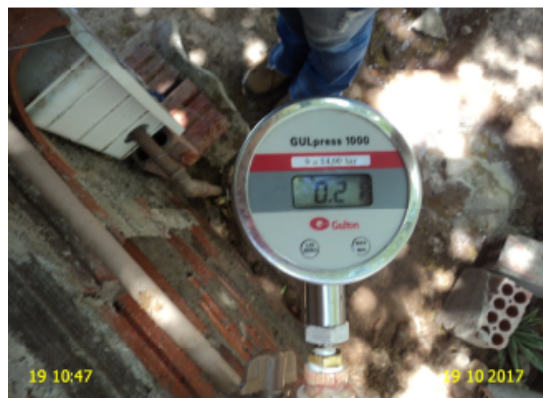
**Foto 8** – RDA: medição de pressão instantânea na Rua Vicença Correia, FA 57 (2,1 mca).

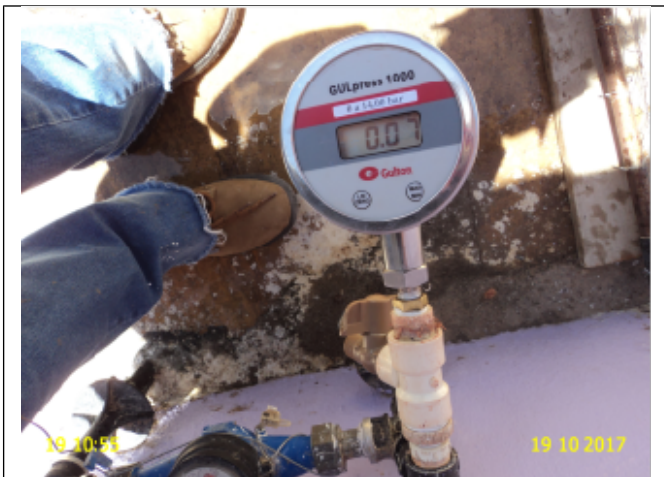
**Foto 9** – RDA: medição de pressão instantânea na Rua Santa Luzia, nº 515 (0,7 mca).

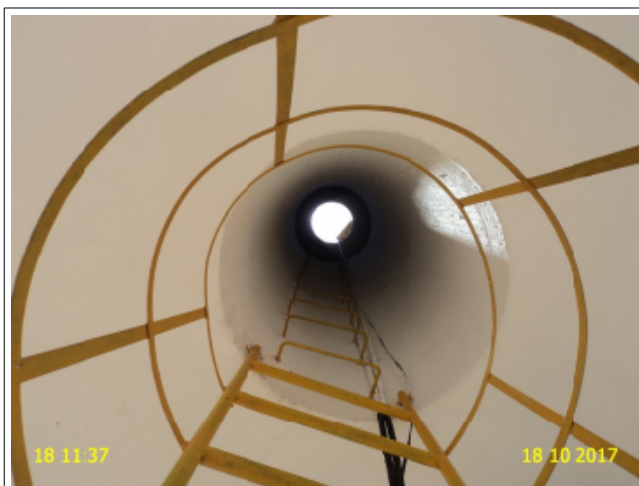
- O reservatório REL-02 do SAA da Sede de Nova Olinda não é dotado de tampa de inspeção. (Anexo II – Item 22; Foto 10).
- O medidor de nível do reservatório REL-03 do SAA da Sede de Nova Olinda não está funcionando. (Anexo II – Item 28; Foto 11).
- O reservatório REL-01 do SAA da Localidade de Triunfo não é dotado de para raios e sinalização noturna. (Anexo II – Item 29; Foto 12).
- O reservatório REL-03 do SAA da Sede de Nova Olinda não é dotado de guarda

**Foto 10** – REL-02: ausência de tampa de inspeção.

**Determinação D4** – A CAGECE deve cumprir as normas técnicas e procedimentos estabelecidos para implantação de sistemas de abastecimento de água, visando corrigir as não conformidades descritas na constatação C4.

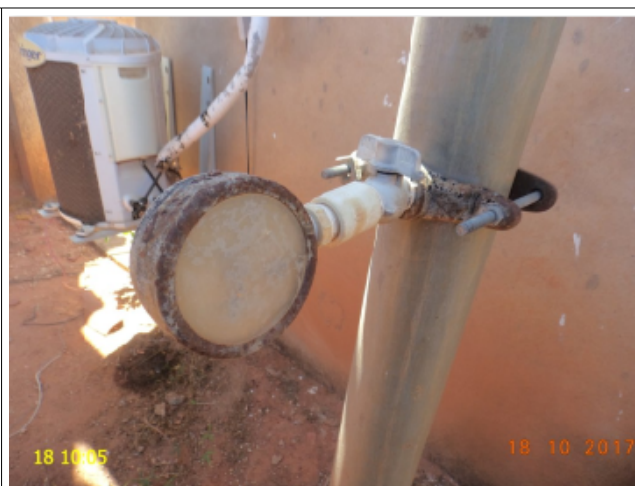
**Foto 11** – REL-03: medidor de nível quebrado.

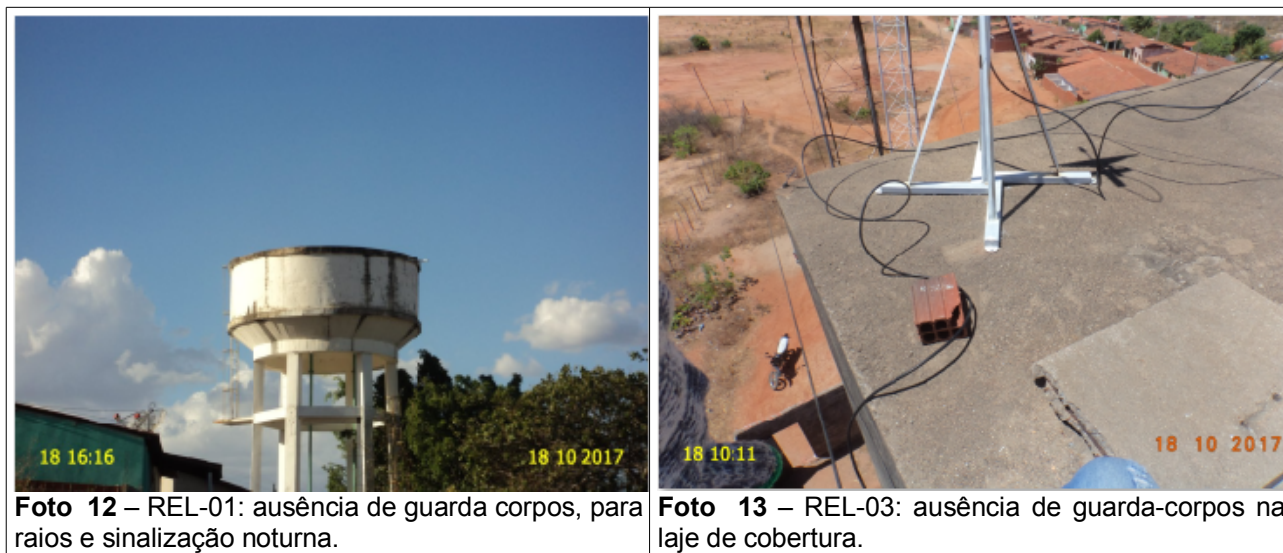
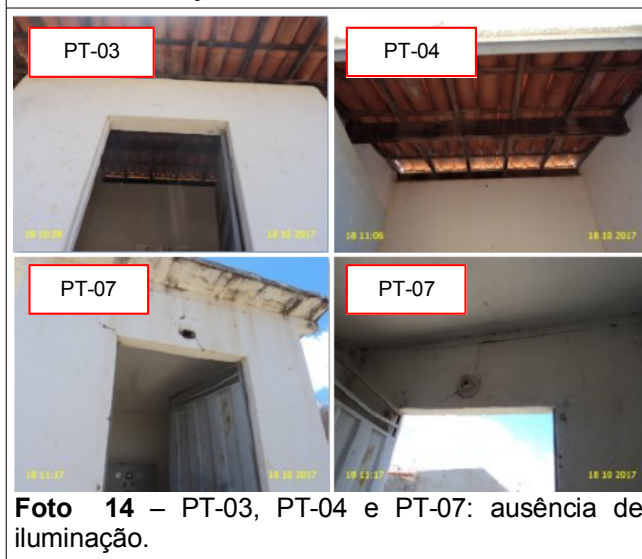
corpos na laje de cobertura. (Anexo II – Item 27; Foto 13).

- O reservatório REL-01 do SAA da Localidade de Triunfo não é dotado de guarda corpos na laje de cobertura. (Anexo II – Item 27; Foto 12).
- Os poços PT-03, PT-04 e PT-07 do SAA da Sede de Nova Olinda não possuem iluminação para trabalhos noturnos. (Anexo II – Item 05; Foto 14).
- Não existem extintores de incêndio nas elevatórias de água EEAT-01 e EEAT-02 do SAA da Sede de Nova Olinda. (Anexo II – Item 17).

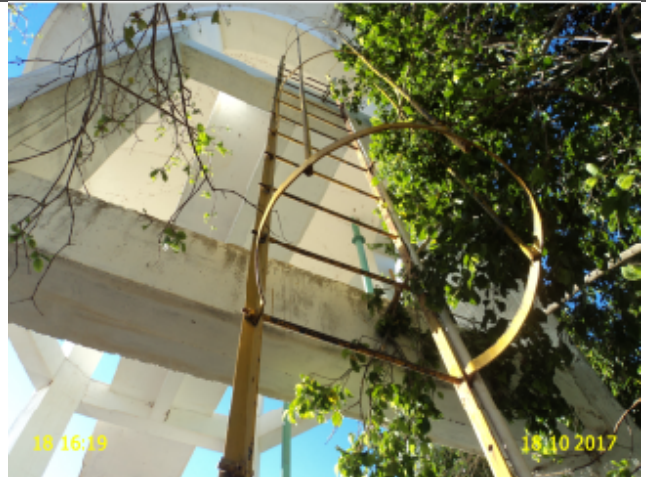
- A escada de acesso ao reservatório REL-01 do SAA da Localidade de Triunfo está em processo de corrosão. (Anexo II – Item 25; Foto 16).
- As tampas de inspeção do RAP-01 e RAP-02 do SAA da Sede de Nova Olinda estão em processo de corrosão e não garantem a vedação. (Anexo II – Item 21; Foto 17).

**Foto 16** – REL-01: escada em processo de corrosão.

**Determinação D5** – A CAGECE deve realizar operação e manutenção adequada das unidades integrantes dos sistemas de abastecimento de água, visando corrigir as não conformidades descritas na constatação C5.

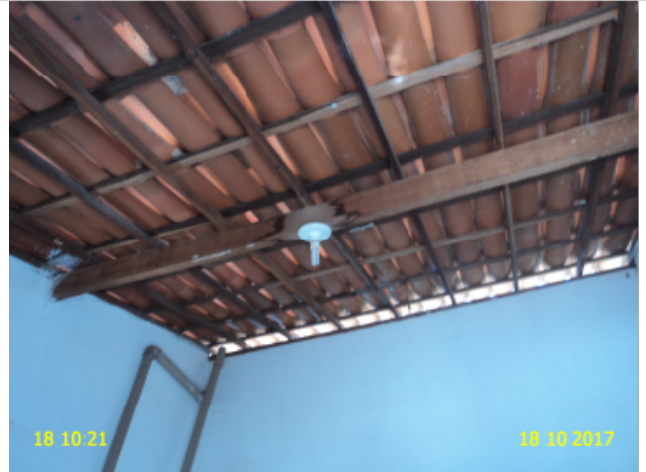
- Não há iluminação na elevatória de água EEAT-02 do SAA da Sede de Nova Olinda. (Anexo II – Item 16; Foto 20).
- A casa de química da ETA do SAA da Localidade de Triunfo apresenta piso deteriorado e ausência de iluminação. (Anexo II – Item 12; Foto 21).

**Foto 20** – EEAT-02: lâmpada apagada.

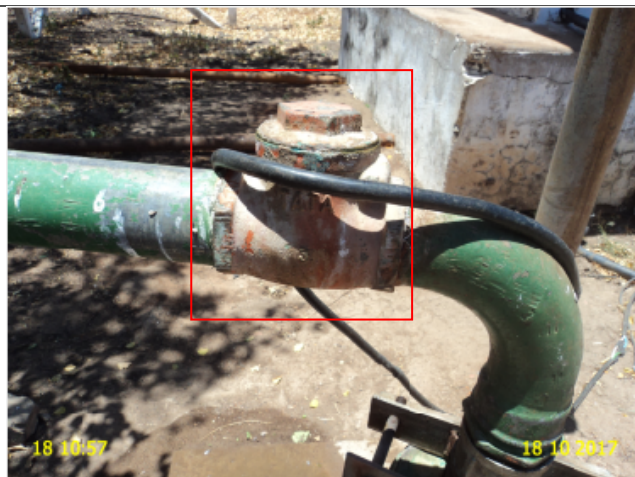
- O poço PT-03 do SAA da Sede de Nova Olinda apresenta vazamento. (Anexo II – Item 2; Foto 22).
- A casa de abrigo do QC do poço PT-08 do SAA da Sede de Nova Olinda apresenta rachaduras e o portão está danificado. (Anexo II – Item 2; Foto 23).

**Foto 22** – PT-03: vazamento na tubulação.

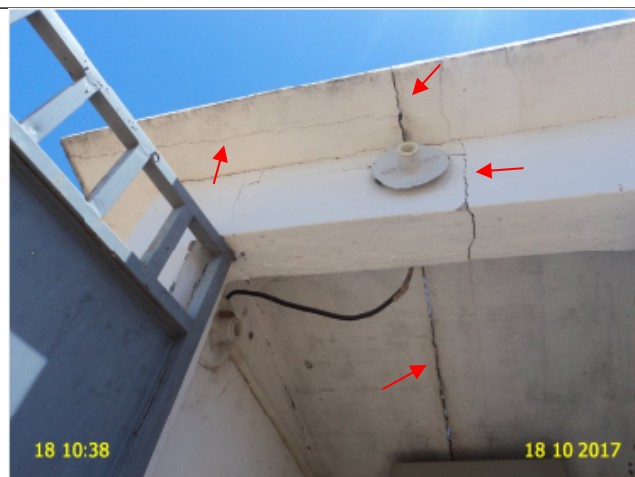
- A casa de abrigo do QC do poço PT-09 do SAA da Sede de Nova Olinda apresenta rachaduras. (Anexo II – Item 2; Foto 24).
- A casa de abrigo do QC do poço PT-10 do SAA da Sede de Nova Olinda apresenta rachaduras, reboco deteriorado e armadura exposta. (Anexo II – Item 2; Foto 25).

**Foto 24** – PT-09: casa de abrigo com rachaduras.

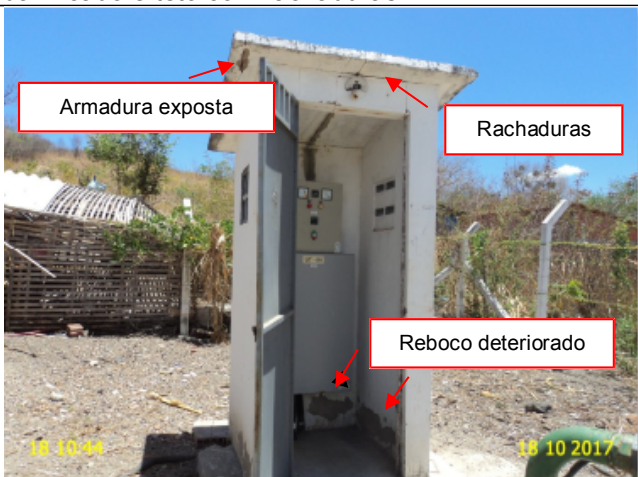
**Foto 25** – PT-10: casa de abrigo com rachaduras, reboco deteriorado e armadura exposta.

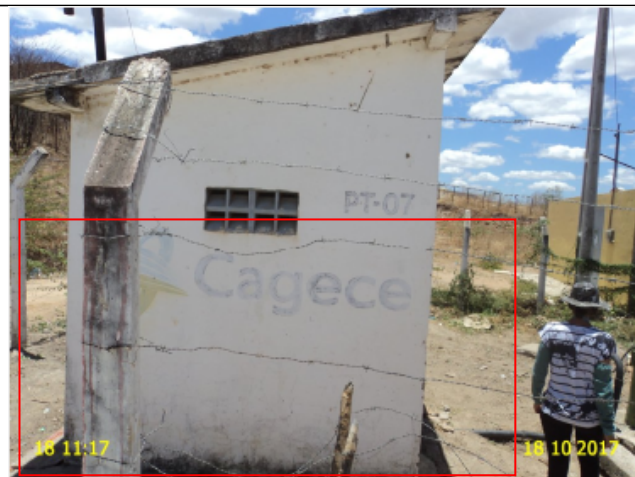
- A cerca de delimitação do poço PT-07 do SAA da Sede de Nova Olinda está danificada. (Anexo II – Item 3; Foto 26).

**Foto 26** – PT-07: cerca danificada.

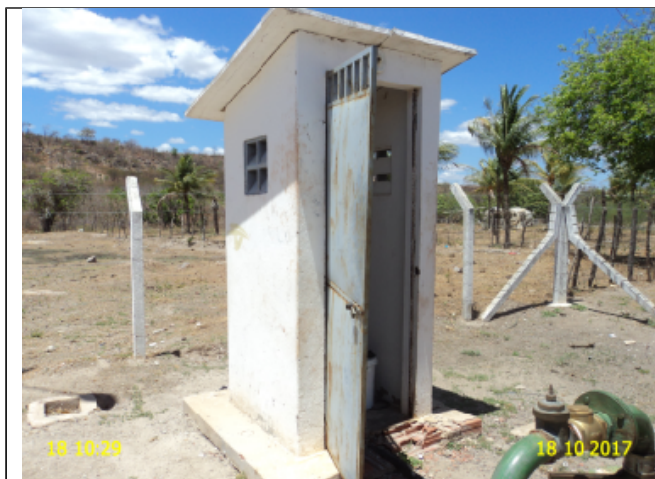
- O poço PT-08 do SAA da Sede de Nova Olinda não está identificado. (Anexo II – Item 4; Foto 27).
- O poço PT-02 do SAA da Localidade de Triunfo não está identificado. (Anexo II – Item 4; Foto 28).

Foto 27 – PT-08: ausência de identificação.

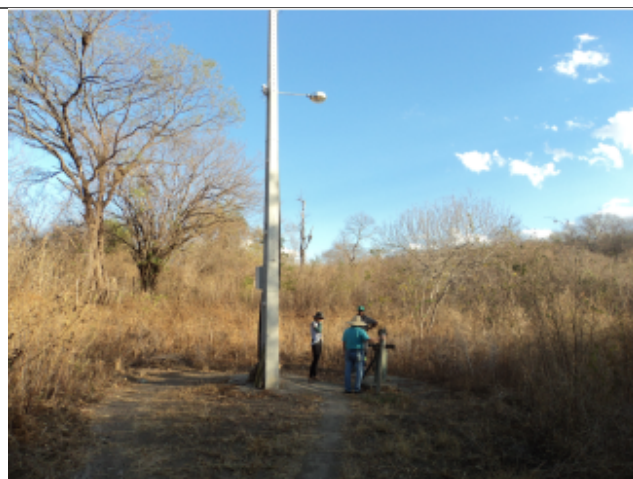
Foto 28 – PT-02: ausência de identificação.

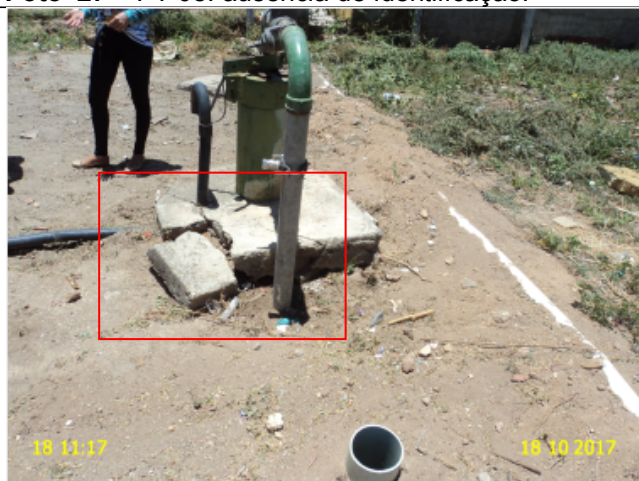
- A laje de proteção do poço PT-07 do SAA da Sede de Nova Olinda está deteriorada. (Anexo II – Item 6; Foto 29).
- Os reservatórios RAP-01 e REL-03 do SAA da Sede de Nova Olinda não estão identificados. (Anexo II – Item 31; Foto 30).

Foto 29 – PT-07: laje de proteção deteriorada.

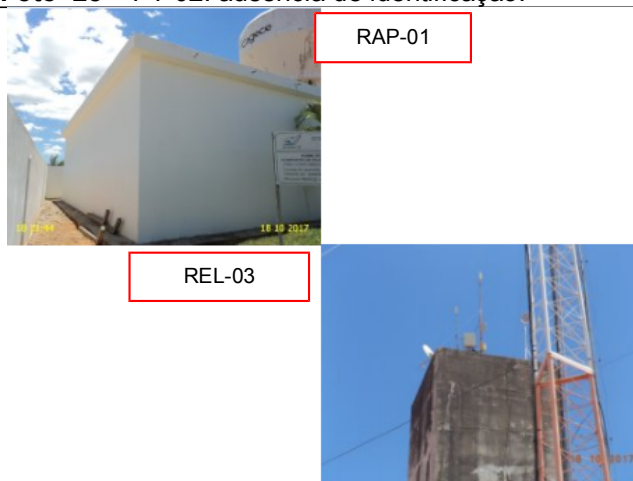
Foto 30 – RAP-01 e REL-03: ausência de identificação.

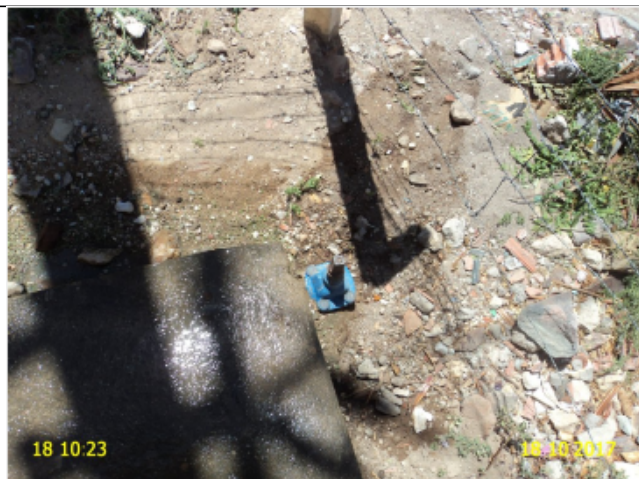
- A ETA do SAA da Sede de Nova Olinda não está identificada. (Anexo II – Item 13; Foto 18).
- Existe um registro na área do reservatório RAP-02 e da elevatória de água EEAT-02 do SAA da Sede de Nova Olinda sem caixa de proteção. (Anexo II – Item 23; Foto 31).

Foto 31 – RAP-02 e EEAT-02: registro sem caixa.

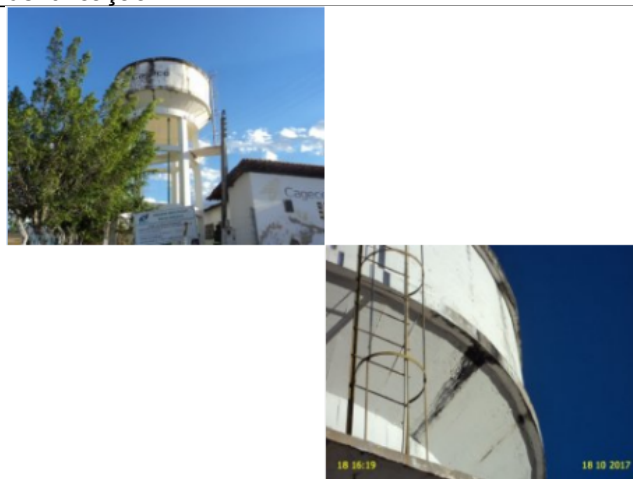
- O reservatório REL-01 do SAA da Localidade de Triunfo apresenta sinais de vazamento. (Anexo II – Item 30; Foto 32).
- Os reservatórios RAP-02 e REL-03 do SAA da Sede de Nova Olinda apresentam pinturas deterioradas. (Anexo II – Item 24; Foto 33).

- O reservatório REL-01 do SAA da Localidade de Triunfo apresenta pintura deteriorada. (Anexo II – Item 24; Foto 32).
- O guarda-corpos da escada do reservatório REL-03 do SAA da Sede de Nova Olinda está inadequado. (Anexo II – Item 26; Foto 34).

Foto 32 – REL-01: pintura deteriorada e sinais de vazamento.

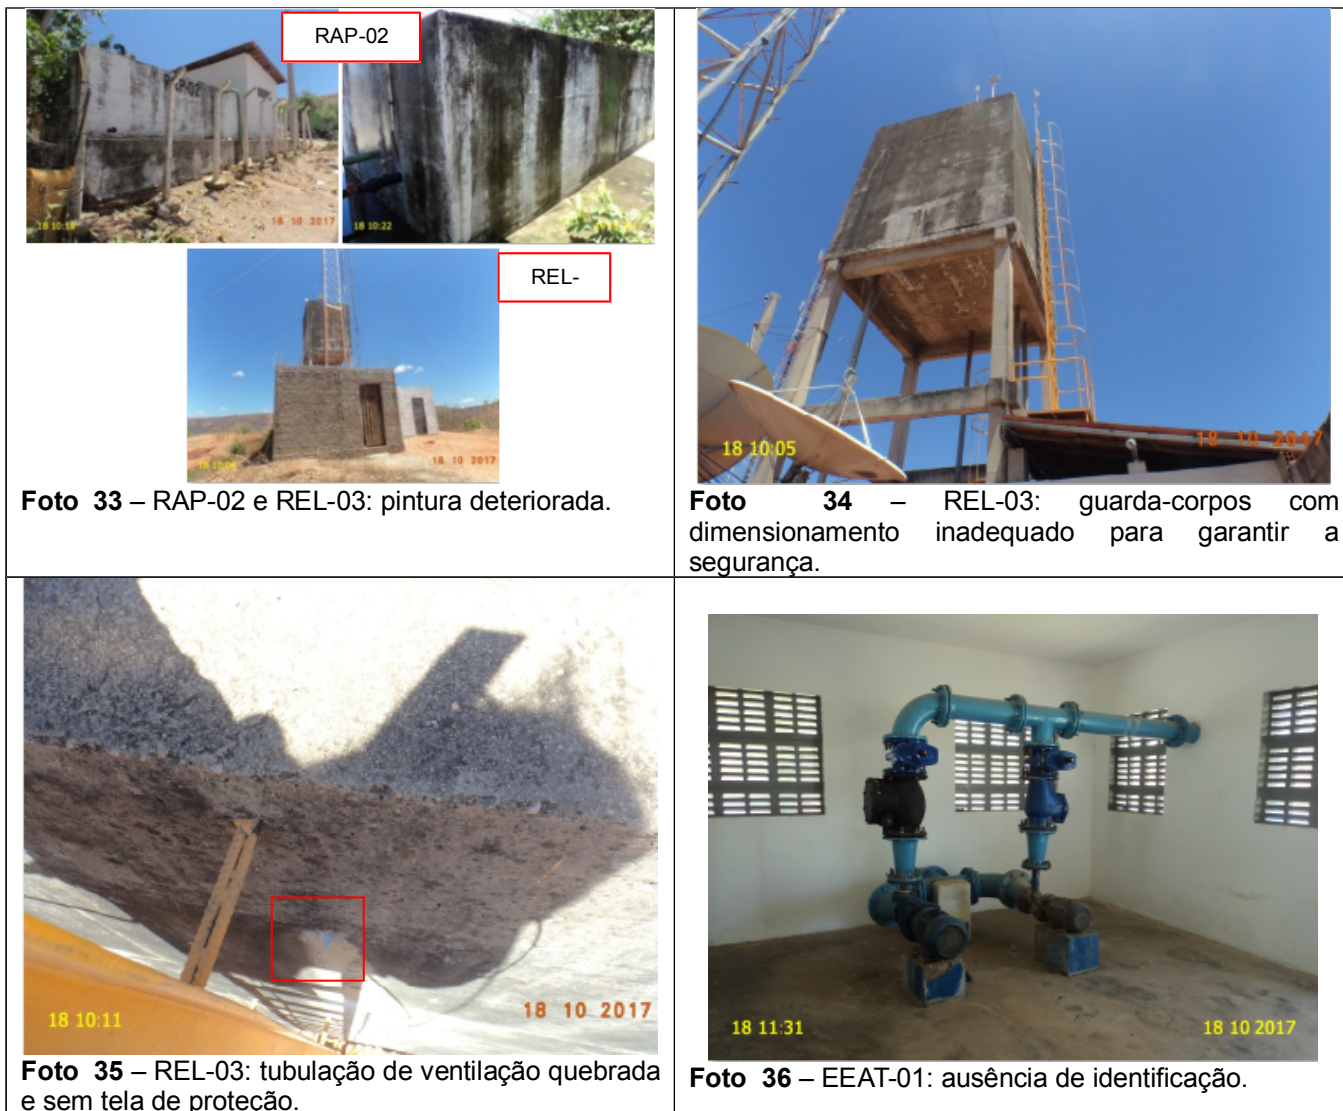
Foto 33 – RAP-02 e REL-03: pintura deteriorada.

Foto 34 – REL-03: guarda-corpos com dimensionamento inadequado para garantir a segurança.

Foto 35 – REL-03: tubulação de ventilação quebrada e sem tela de proteção.

Foto 36 – EEAT-01: ausência de identificação.

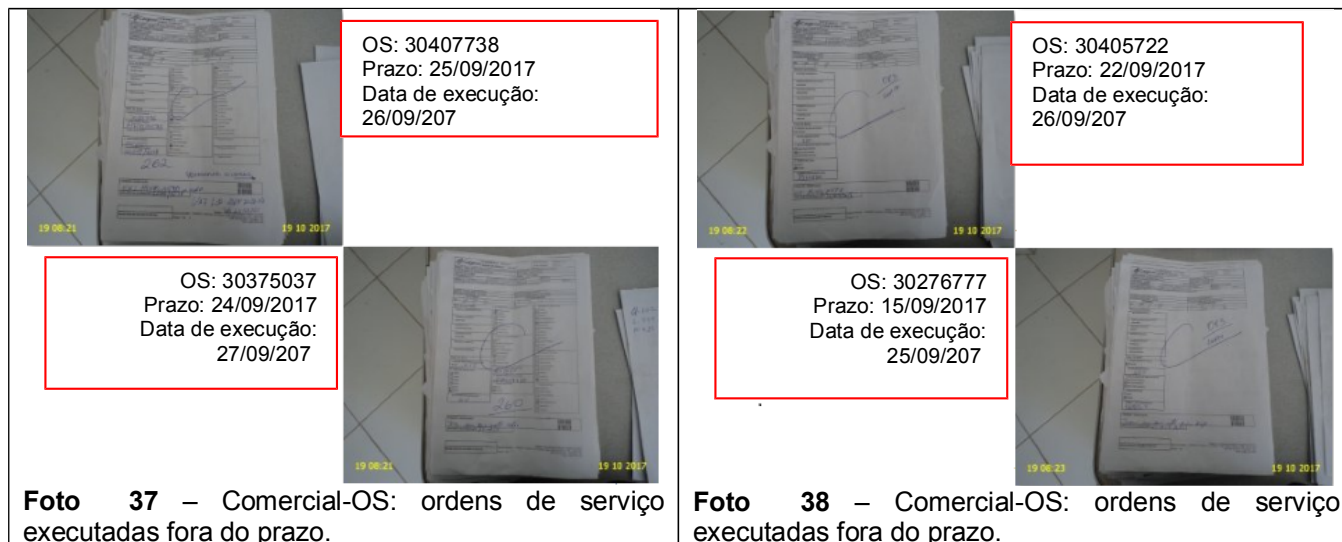
- Das 10 (dez) ordens de serviços selecionadas aleatoriamente na Loja de Atendimento do SAA do Município de Nova Olinda, 4 (quatro) da Sede do SAA de Nova Olinda (OSs nº: 30407738, 30375037, 30405722 e 30276777) e 1 (uma) do SAA da Localidade de Triunfo (OS nº: 30286306), foram executadas fora do prazo. (Anexo II – Item 11; Fotos 36 e 37 )

**Determinação D6** – A CAGECE deve cumprir os prazos estabelecidos para a execução de serviços, não estipular prazos ou a fixação de seu termo inicial ao seu exclusivo critério, visando corrigir a não conformidade descrita na constatação C6.

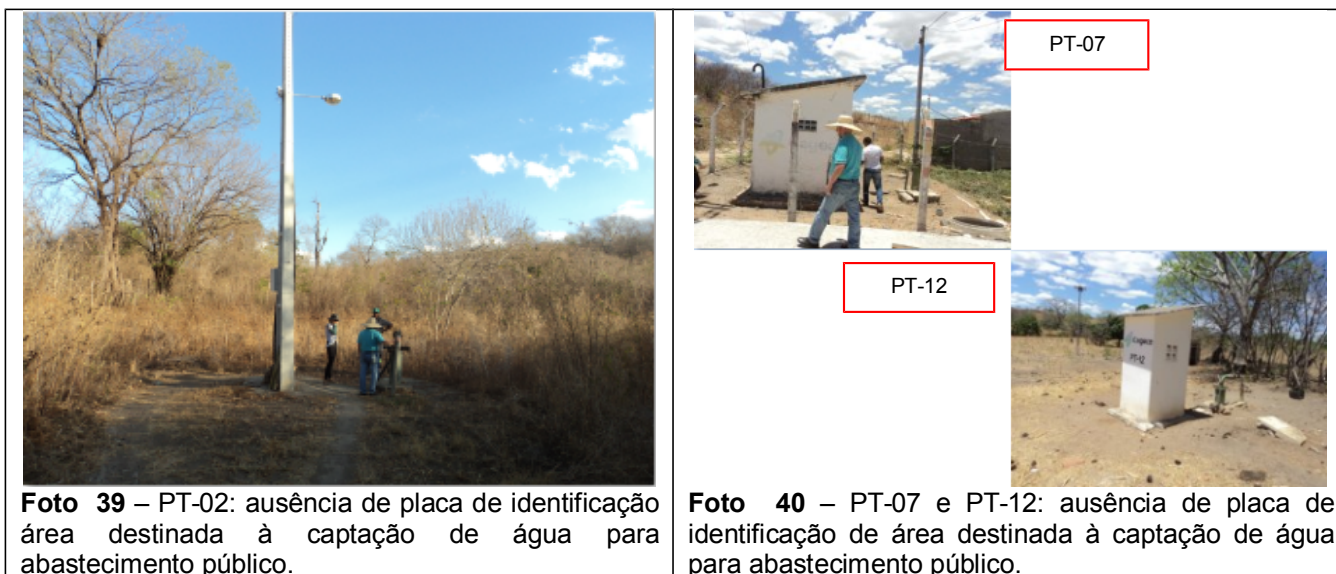
- Nos poços PT-07 e PT-12 do SAA da Sede de Nova Olinda não há placa identificando que a área é destinada à captação de água para abastecimento público. (Anexo II – Item 8; Foto 40)
- No poço PT-02 do SAA da Localidade de Triunfo não há placa identificando que a área é destinada à captação de água para abastecimento público. (Anexo II – Item 8; Foto 39)

**Foto 39** – PT-02: ausência de placa de identificação área destinada à captação de água para abastecimento público.

**Foto 40** – PT-07 e PT-12: ausência de placa de identificação de área destinada à captação de água para abastecimento público.

**Determinação D7** – A CAGECE deve cumprir as normas de gestão dos mananciais e das respectivas áreas de proteção, visando corrigir as não conformidades descritas na constatação C7.

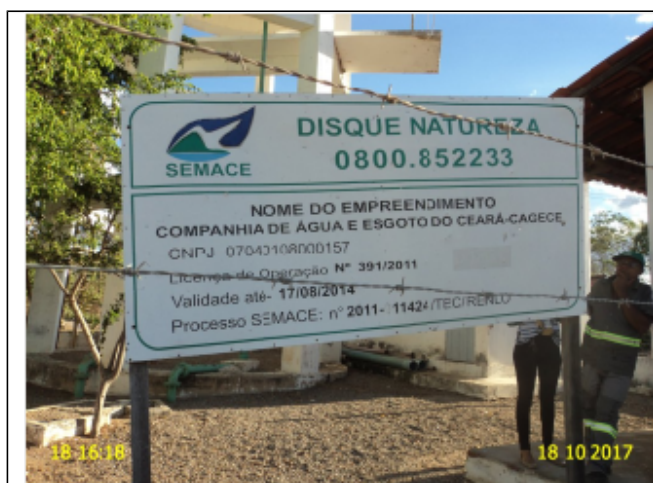
- A Licença de Operação da estação de tratamento de água do SAA da Localidade de Triunfo venceu em 17/08/2014. (Anexo II – Item 14; Foto 41);
- As datas de vencimento da fatura expostas na Loja de Atendimento do SAA do Município de Nova Olinda estão pouco visíveis. (Anexo II – Item 10; Foto 42)
- A identificação dos poços PT-07, PT-09 e PT-10 do SAA da Sede de Nova Olinda estão pouco visíveis. (Anexo II – Item 7; Foto 43)
- A placa de identificação de que a área do poço PT-03 do SAA da Sede de Nova Olinda é destinada à captação de água para abastecimento público está virada para a área interna da captação. (Anexo II – Item 7; Foto 44)

Foto 41 – ETA: validade até 17/08/2014.

**R1** - A CAGECE, providencie a Licença Operacional da SEMACE para a ETA da Localidade de Triunfo;

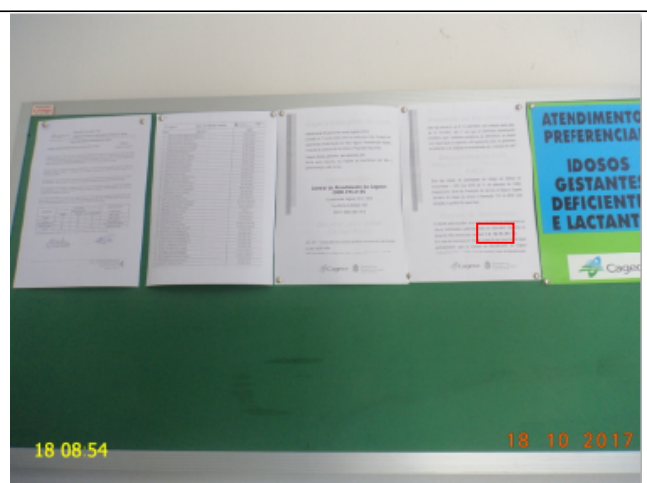
Foto 42 – Comercial-Leitura e Faturamento: datas de vencimento das faturas não visíveis.

**R2** - A CAGECE deve dar visibilidade as datas de vencimento da fatura na Loja de Atendimento;

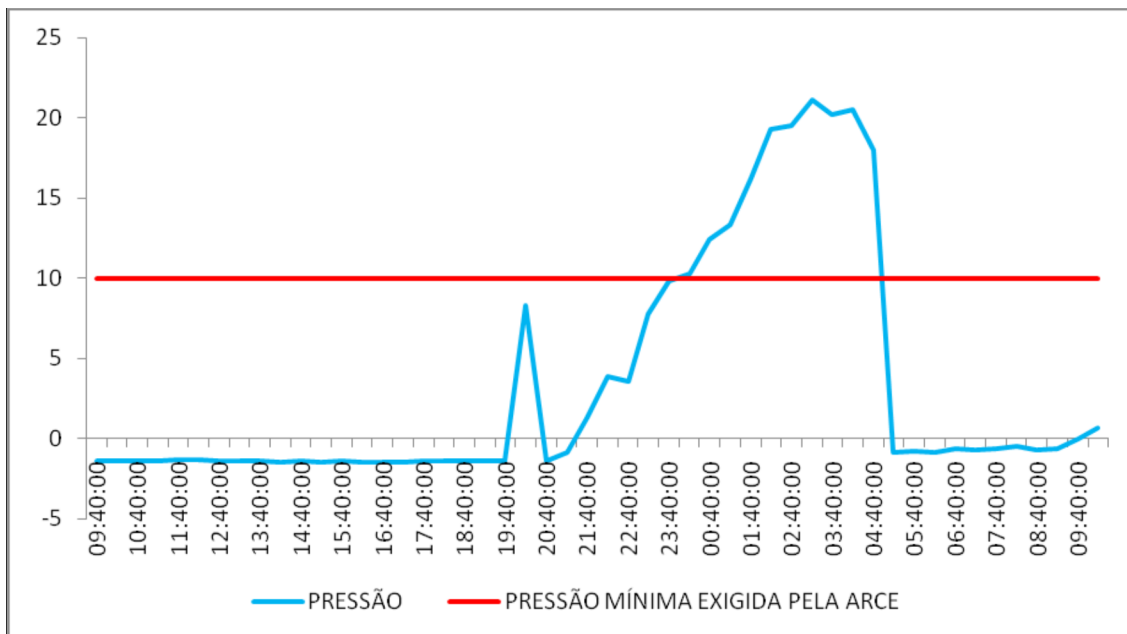
- A ARCE realizou o monitoramento da pressão contínua no SAA da Sede de Nova Olinda, com a instalação do aparelho datalogger às 09:40 horas do dia 18/10/2017 e retirada às 10:10 horas do dia 19/10/2017, no endereço localizado na Rua São João, Nº 606, Nova Olinda – Ceará. Constatou-se descontinuidade neste endereço. (Anexo II – Item 18);
- A ARCE realizou o monitoramento da pressão contínua no SAA da Localidade de

**Gráfico 1** - Monitoramento da pressão com a instalação às 09:40 horas do dia 18/10/2017 e retirada às 10:10 horas do dia 19/10/2017, do aparelho *datalogger*, no endereço localizado na Rua São João, Nº 606, Nova Olinda – Ceará.

**Determinação D2** – A CAGECE não deve interromper indevidamente a prestação dos serviços e deve restabelecer o serviço quando exigido pela legislação, visando corrigir as não conformidades verificadas na constatação C2.

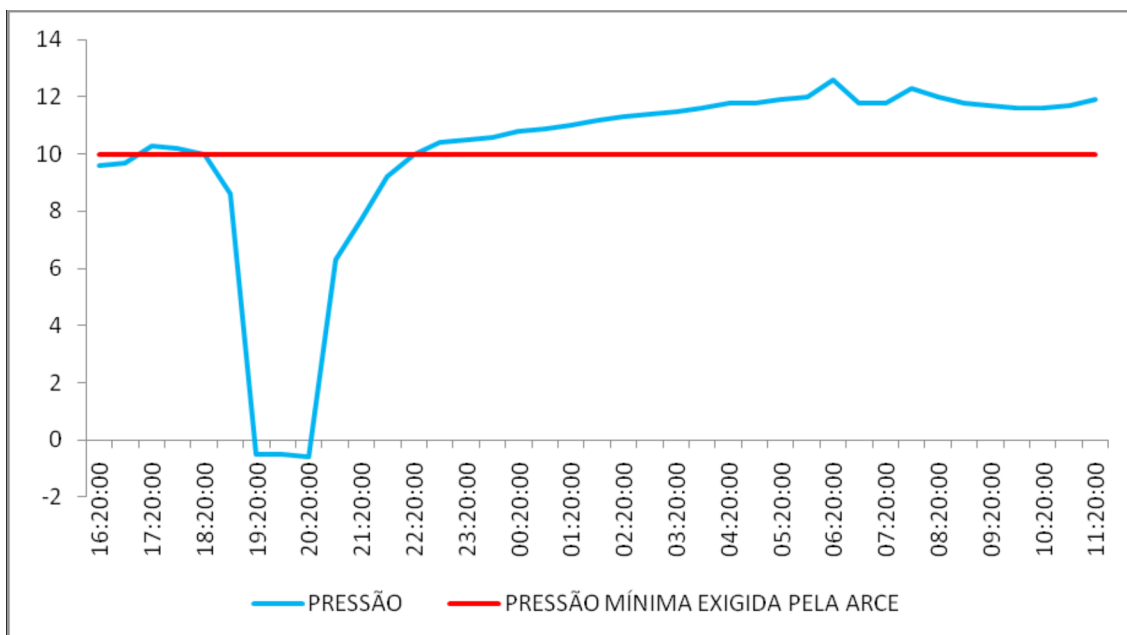
Triunfo, com a instalação do aparelho datalogger às 16:20 horas do dia 18/10/2017 e retirada às 11:20 horas do dia 19/10/2017, no endereço localizado na Rua Vicença Correia, SMS 203, Triunfo, Nova Olinda – Ceará. Constatou-se descontinuidade neste endereço. (Anexo II – Item 18);

**Gráfico 2** - Monitoramento da pressão com a instalação às 16:20 horas do dia 18/10/2017 e retirada às 11:20 horas do dia 19/10/2017, do aparelho *datalogger*, no endereço localizado na Rua Vicença Correia, SMS 203, Triunfo, Nova Olinda – Ceará.
