**RELATÓRIO DE FISCALIZAÇÃO
RF/CSB/036/2018
(PCSB/CSB/0198/2018)**

Assunto: Fiscalização dos Sistemas de
Abastecimento de Água da Sede do Município de
Pentecoste e Localidade de Sebastião de Abreu

COORDENADORIA DE SANEAMENTO BÁSICO

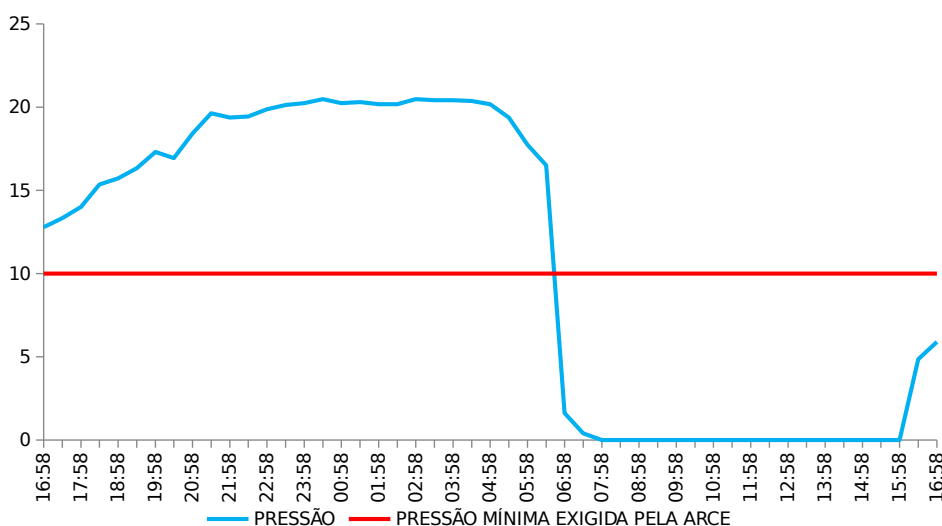
Gráfico 2 – Monitoramento da pressão com a instalação às 16:58 horas do dia 9/10/2018 e retirada às 16:58 horas do dia 10/10/2018, do aparelho *datalogger*, no endereço Rua Sebastião de Abreu, 10.

- A ARCE realizou medições contínuas de pressão na rede de distribuição do SAA na Localidade de Sebastião de Abreu, com instalação do equipamento datalogger. Constatou-se descontinuidade no seguinte endereço: Rua Sebastião de Abreu, 10 (Anexo II – item 18; Anexo III – Gráfico 2; Foto 1).

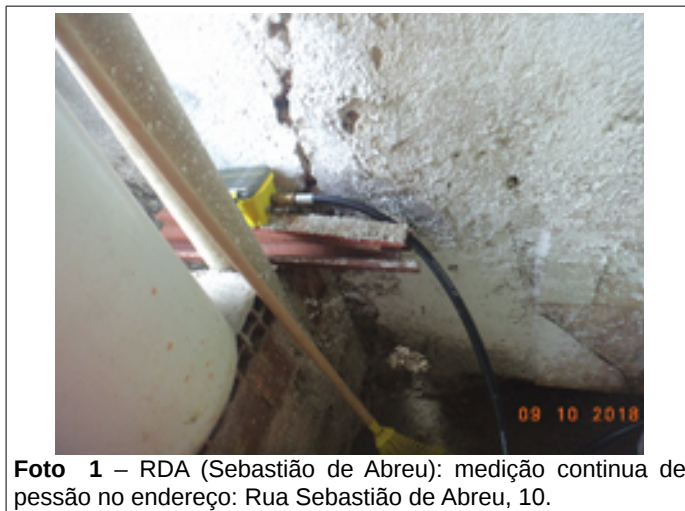
Foto 1 – RDA (Sebastião de Abreu): medição contínua de pressão no endereço: Rua Sebastião de Abreu, 10.

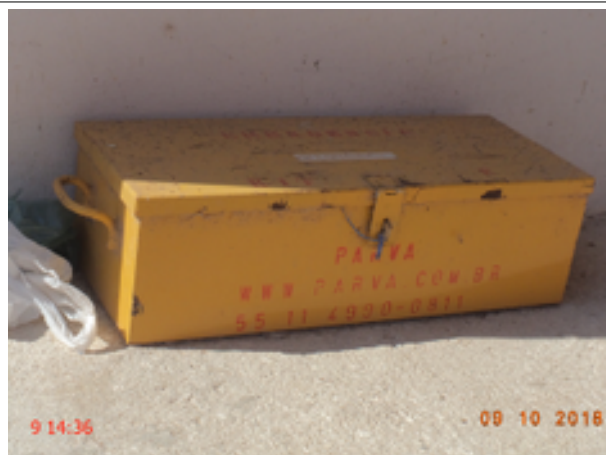
- O kit de emergência de cloro gasoso do SAA da Sede de Pentecoste está lacrado (Anexo II – item 5; Foto 2);
- A área do reservatório REL-04 do SAA da Sede de Pentecoste está sem portão (Anexo II – item 27; Foto 3);
- O reservatório RAP-05 do SAA da Sede de Pentecoste não é dotado de tubulação de ventilação (Anexo II – item 31; Foto 4);
- Não existe extintor de incêndio nas elevatórias do SAA da Sede de Pentecoste e da Localidade de Sebastião (Anexo II – item 13);

Foto 2 – ETA (Sede): O kit de emergência da casa de química estava lacrado.

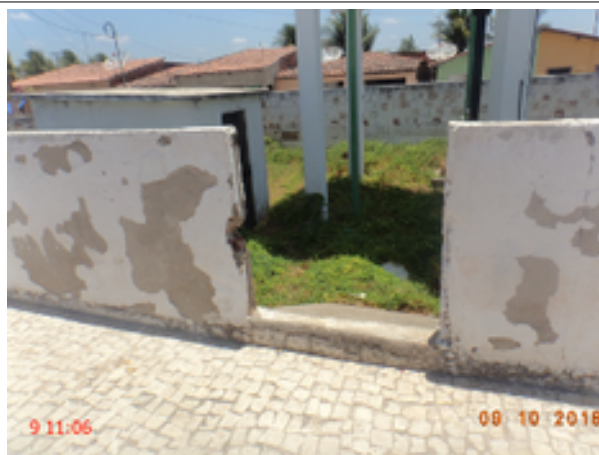
Foto 3 – Reservatório (Sede): A área do REL-04 está sem portão.

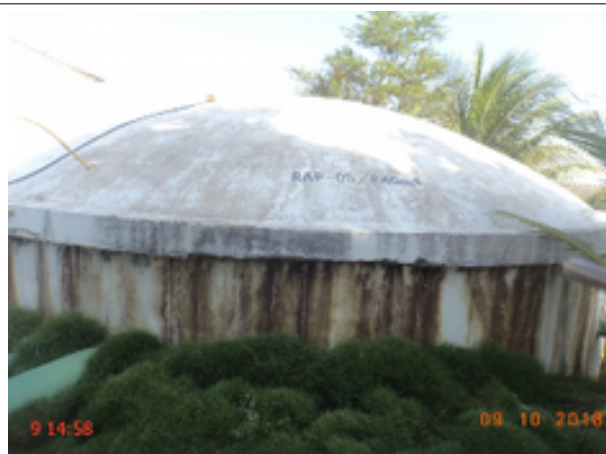
Foto 4 – Reservatório (Sede): RAP-05 não é dotado de tubulação de ventilação.

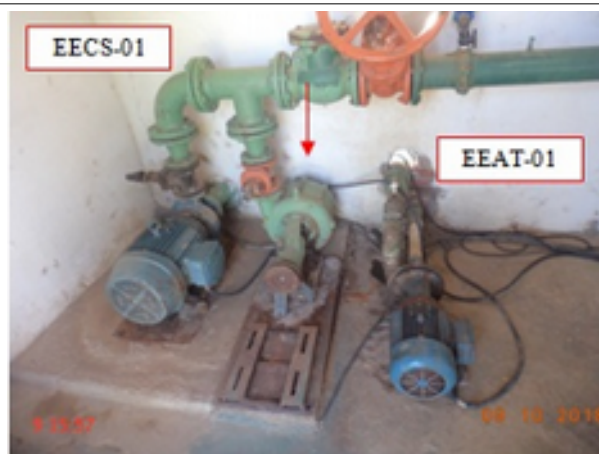
- A elevatória EECS-01 do SAA da Localidade de Sebastião de Abreu não é dotada de bomba reserva (Anexo II – item 10; Foto 5).

Foto 5 – Elevatória (Sebastião de Abreu): EECS-01 não é dotada de bomba reserva.

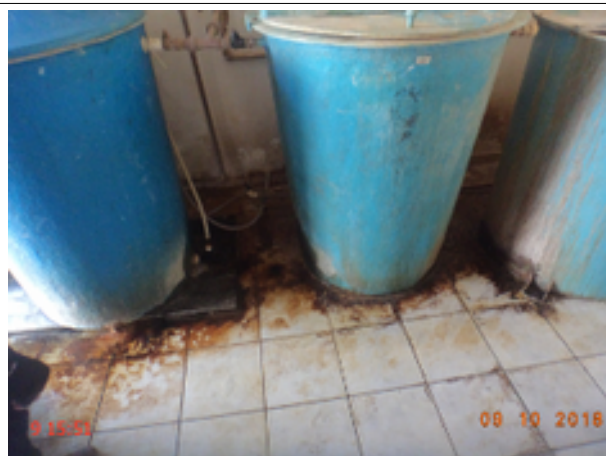
- Ocorre vazamento nos tanques da casa de química da ETA do SAA da Localidade de Sebastião de Abreu (Anexo II – item 4; Foto 6);
- O pátio externo da ETA, do SAA da Sede de Pentecoste, apresenta vegetação excessiva (Anexo II – item 9; Foto 7);

Foto 6 - ETA (Sebastião de Abreu): Ocorre vazamento nos tanques da casa de química.

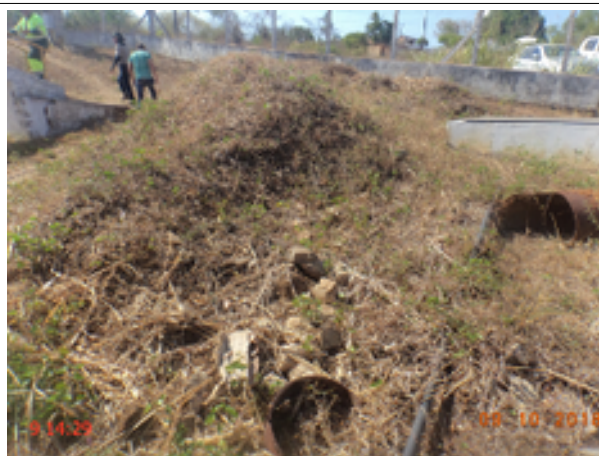
Foto 7 - ETA (Sede): Pátio externo com Vegetação excessiva.

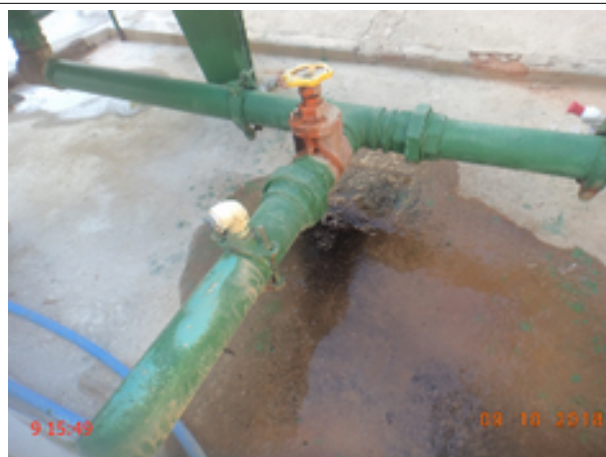
- Ocorre vazamento no registro localizado entre os filtros do SAA da Localidade de Sebastião de Abreu (Anexo II – item 7; Foto 8);
- O interruptor das elevatórias EECS-01 e EEAT-01 do SAA da Localidade de Sebastião de Abreu está solto (Anexo II – item 11; Foto 9);

Foto 8 - Filtração (Sebastião de Abreu): Ocorre vazamento no registro localizado entre os filtros.

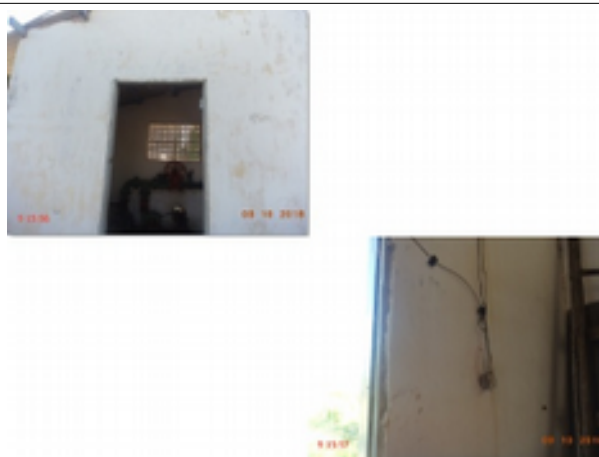
- A casa de abrigo das elevatórias EECS-01 e EEAT-01 do SAA da Localidade de Sebastião de Abreu está com a pintura deteriorada, o telhado quebrado e a porta não está fixada no local (Anexo II – item 12; Fotos 9, 12 e 13);

Foto 9 - Elevatórias (Sebastião de Abreu): As elevatórias EECS-01 e EEAT-01 estão com o interruptor solto e a pintura deteriorada.

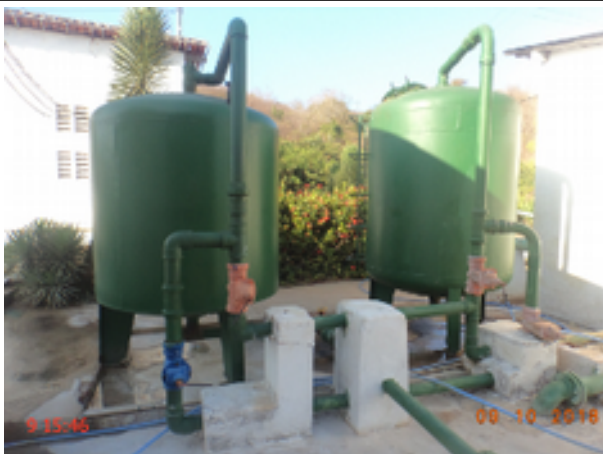
Foto 10 - Filtração (Sebastião de Abreu): Os filtros de Pressão FP-01 e FP-02 não estão identificados.

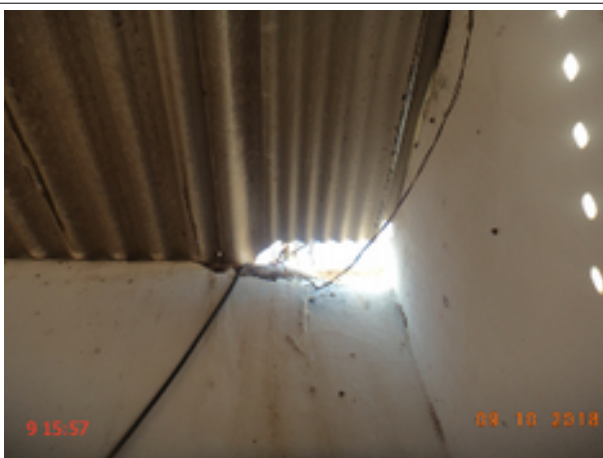
Foto 12 - Elevatória (Sebastião de Abreu): O telhado das elevatórias EECS-01 e EEAT-01 está quebrado.

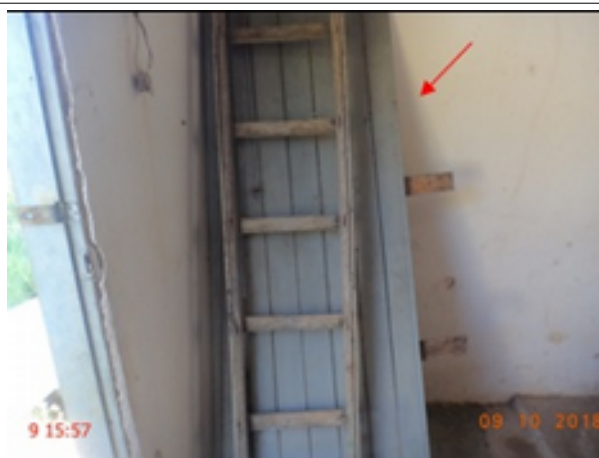
Foto 13 - Elevatória (Sebastião de Abreu): A porta das elevatórias EECS-01 e EEAT-01 não está fixada.

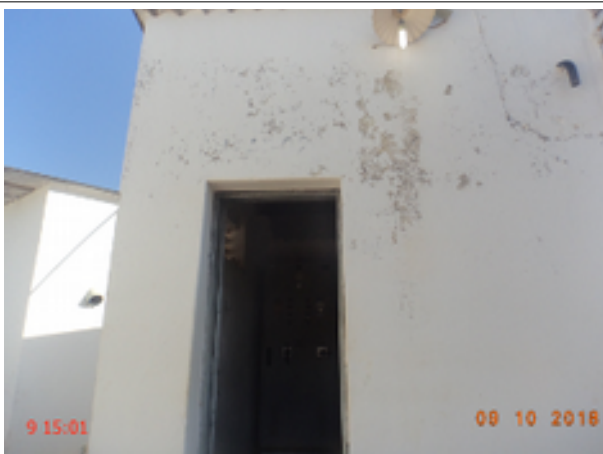
- A elevatória de água EEAT-2 do SAA da Sede de Pentecoste está com a pintura deteriorada (Anexo II – item 12; Foto 14);
- Ocorre vazamento na bomba da elevatória EEAT-01 do SAA da Sede de Pentecoste pois o registro não veda (Anexo II – item 12; Foto 15);

Foto 14 - Elevatória (Sede): EEAT-02 está sem identificação e com a pintura deteriorada.

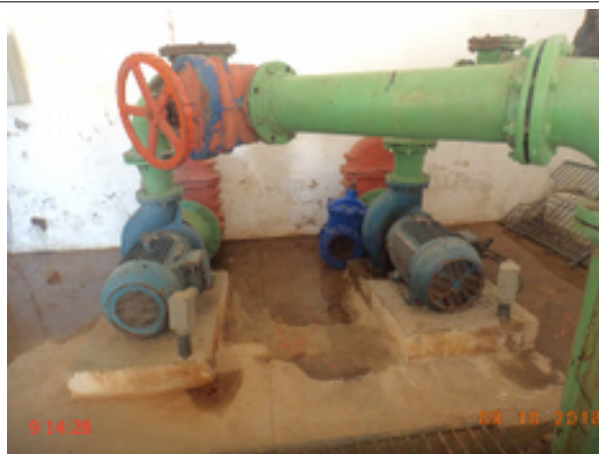
Foto 15 - EEAT-01 (Sede): Ocorre vazamento na elevatória EEAT-01.

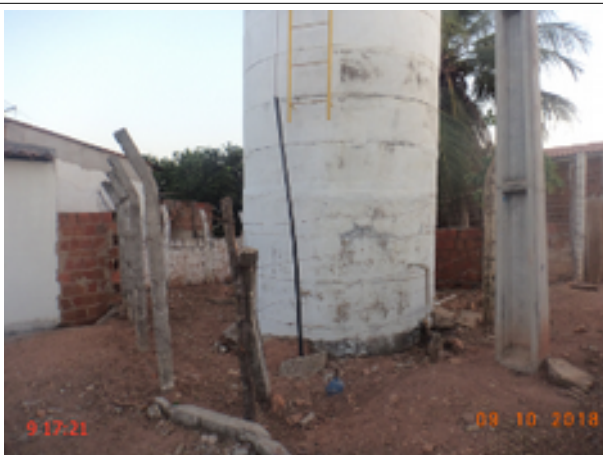
Foto 16 - Reservatório (Sebastião de abreu): A cerca do REL-01 está inadequada.

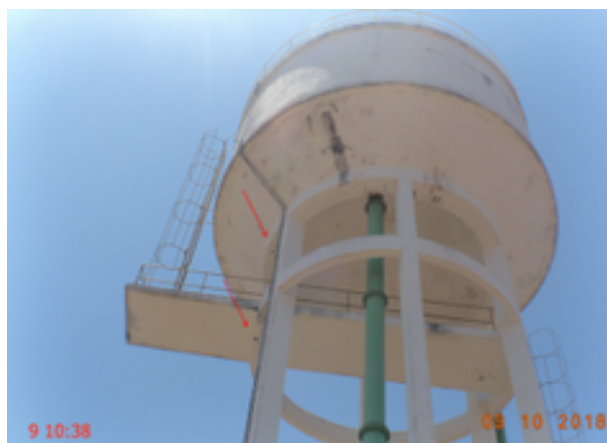
Foto 17 - Reservatório (Sede): REL-02 está sem o cabo do para-raio

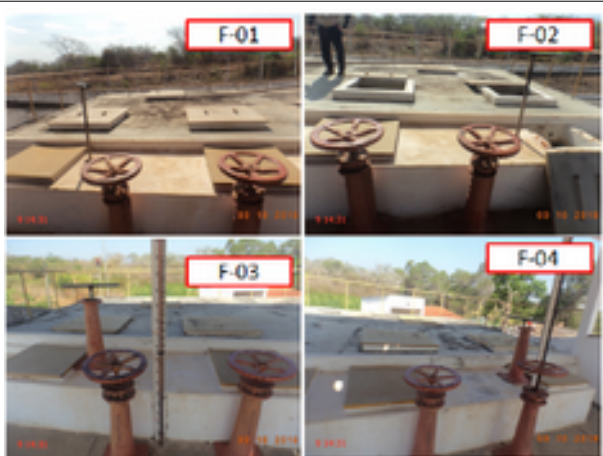
- Os filtros F-01, F-02, F-03 e F-04, do SAA da Sede de Pentecoste estão sem identificação (Anexo II – item 6; Foto 18);
- Os reservatórios RSE-02 e REL-01 do SAA da Localidade de Sebastião de Abreu estão com a pintura deteriorada (Anexo II – item 25; Fotos 19 e 20);

Foto 18 - Filtros (Sede): F-01, F-02, F-03 e F-04 não estão identificados.

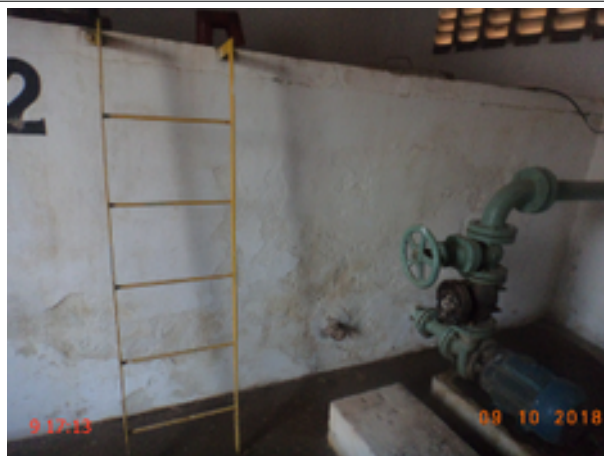
Foto 19 - Reservatório (Sebastião de Abreu): RSE-02 está com a pintura deteriorada.

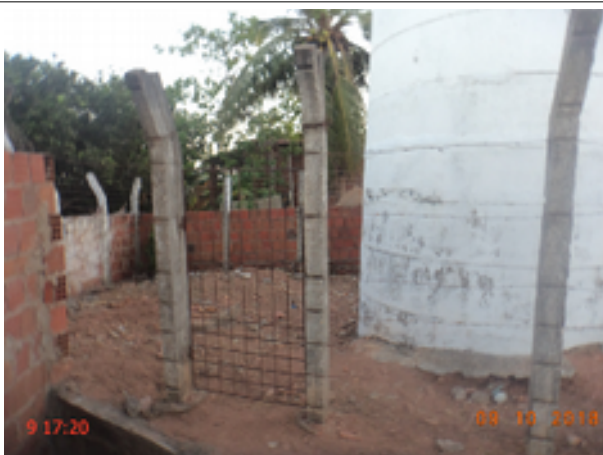
Foto 20 - Reservatório (Sebastião de Abreu): REL-01 está com a pintura deteriorada.

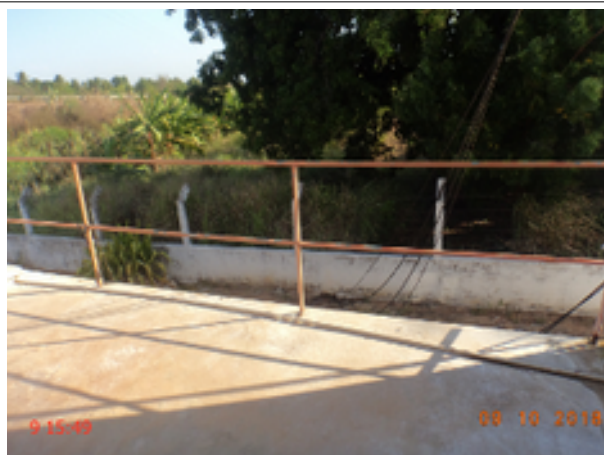
Foto 21 - Reservatório (Sebastião de Abreu): RSE-01 não está identificado.

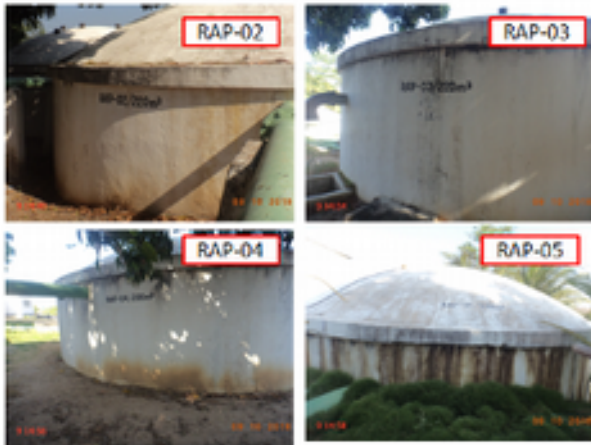
- Os reservatórios RAP-02, RAP-03, RAP-04, RAP-05, REL-02, REL-03 e REL-04 do SAA da Sede de Pentecoste estão com a pintura deteriorada (Anexo II – item 25; Fotos 22 e 23);

Foto 22 - Reservatórios (Sede): RAP-02; RAP-03, RAP-04, RAP-05 estão com a pintura deteriorada.

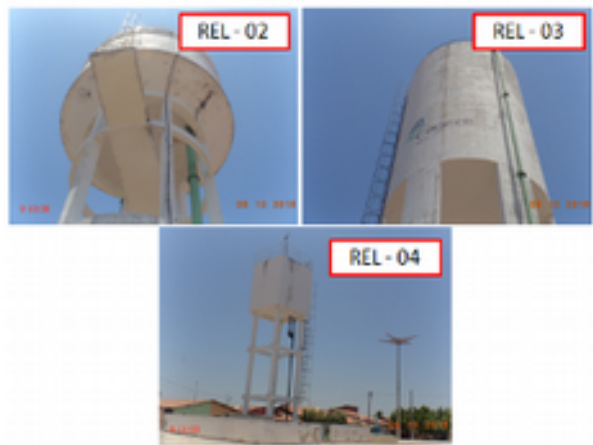
Foto 23 - Reservatórios (Sede): REL-02; REL-03, REL-04, RAP-05 estão com a pintura deteriorada.

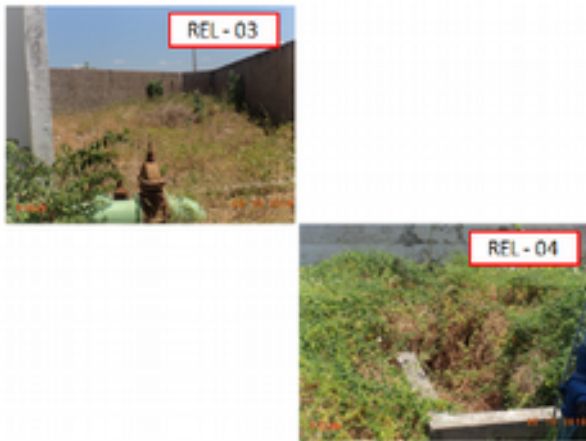
Foto 24 - Reservatórios (Sede): REL-03 e REL-04 apresentam vegetação excessiva.

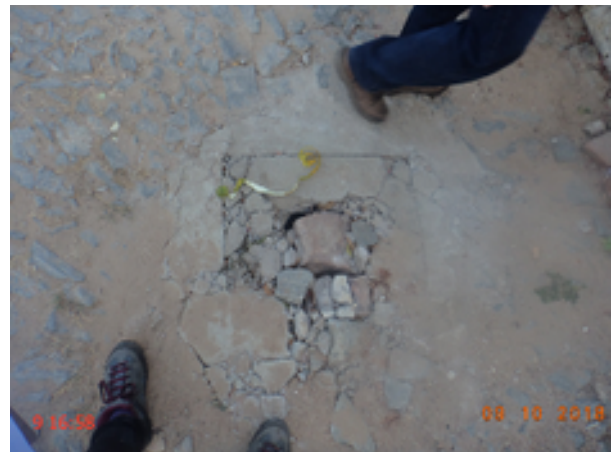
Foto 25 - RDA (Sebastião de Abreu): O registro de descarga localizado na Rua da Paz está com a tampa quebrada.

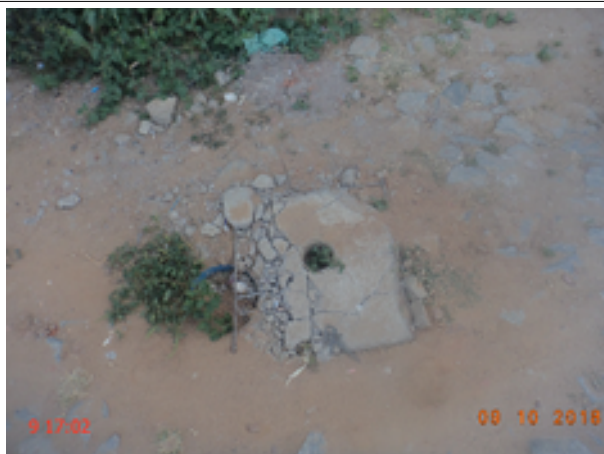
Foto 26 - RDA (Sebastião de Abreu): O registro de descarga localizado no endereço: Rua Campo Velho está com a tampa quebrada.

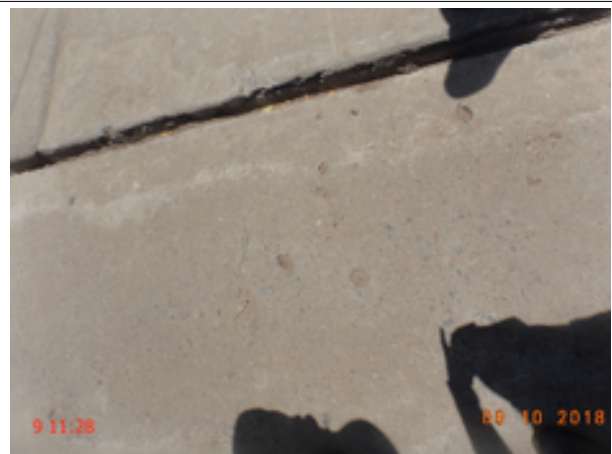
Foto 27 - RDA (Sede): O registro de descarga da Rua Agapito Cordeiro está fechado.

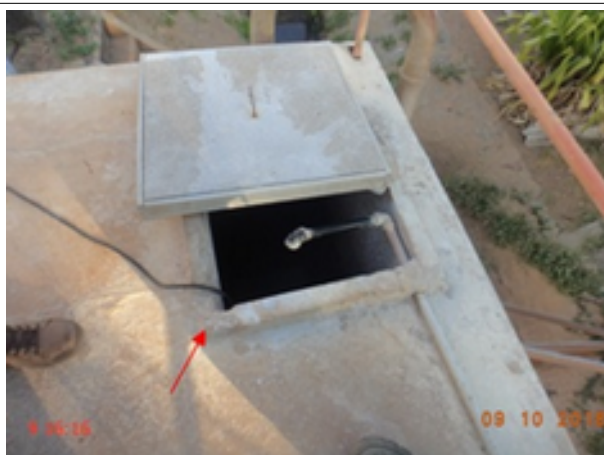
Foto 28 – Reservatório (Sebastião de Abreu): A tampa de inspeção do reservatório RSE-01 não garante vedação.

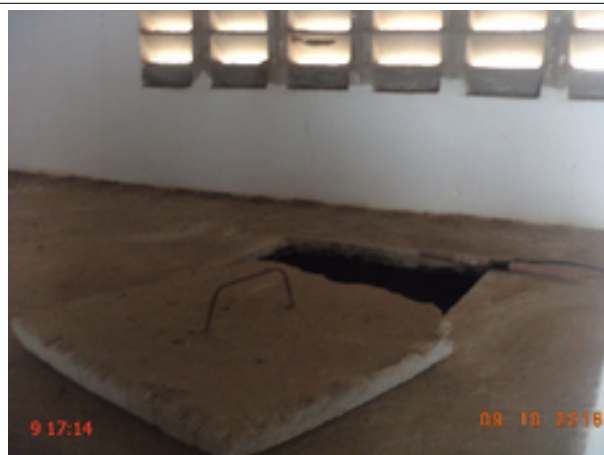
- A tampa de inspeção do reservatório RSE-02 do SAA da Localidade de Sebastião de Abreu está aberta (Anexo II – item 22; Foto 29);
- A tampa de inspeção do reservatório enterrado REN-01 do SAA da Sede de Pentecoste está em processo de corrosão (Anexo II – item 23; Foto 30);

Foto 29 – Reservatório (Sebastião de Abreu): A tampa de inspeção do RSE-02 está aberta.

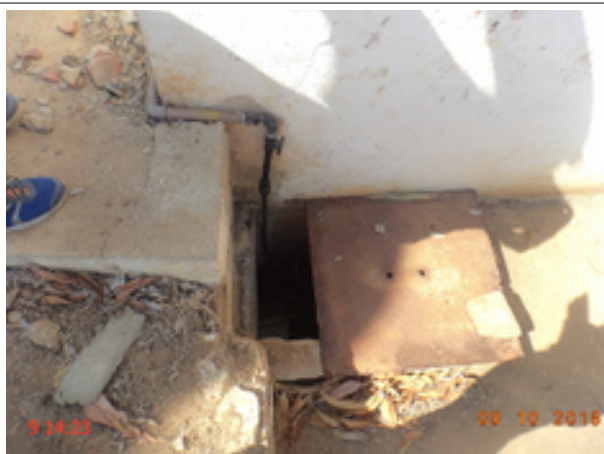
Foto 30 – Reservatório (Sede): REN 01: a tampa está em processo de corrosão.

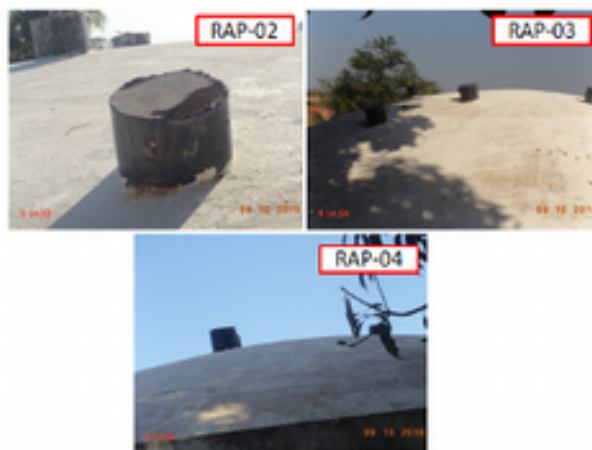
- Os reservatórios RAP-02, RAP-03 e RAP-04 do SAA da Sede de Pentecoste estão com as tubulações de ventilação em processo de corrosão (Anexo II – item 20; Foto 31);

Foto 31- Reservatórios (Sede): RAP-02, RAP-03 e RAP-04 estão com a tubulação de ventilação em processo de corrosão.

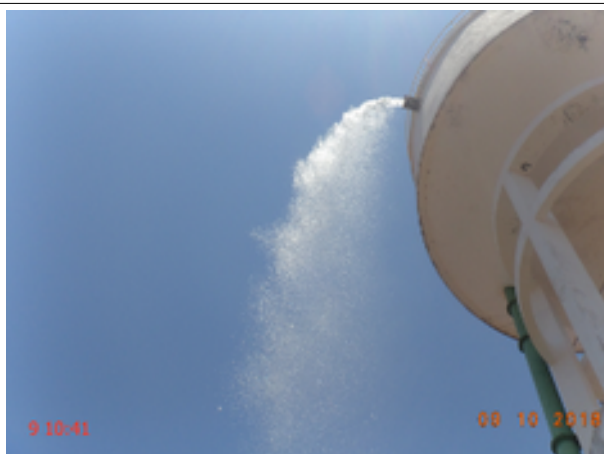
Foto 32 - Reservatório (Sede): Ocorreu extravasamento no REL-02 no dia da inspeção.

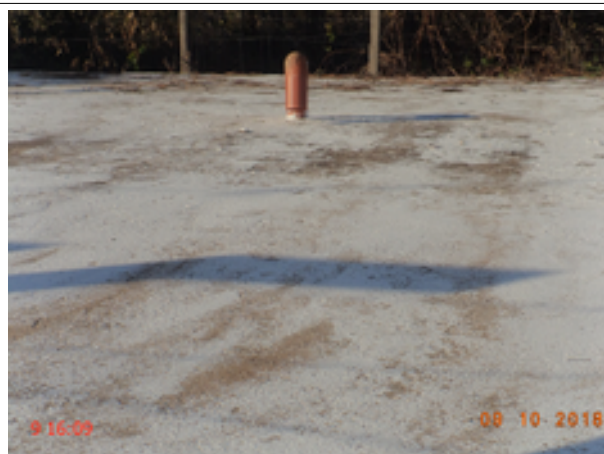
- Não existe tela de proteção na tubulação de ventilação dos reservatórios RAP-01, RSE-01 e RSE-02 do SAA da Localidade de Sebastião de Abreu (Anexo II – item 21; Fotos 33 a 35);

Foto 33 - Reservatório (Sebastião de Abreu): Não existe tela de proteção na tubulação de ventilação do reservatório RAP-01.

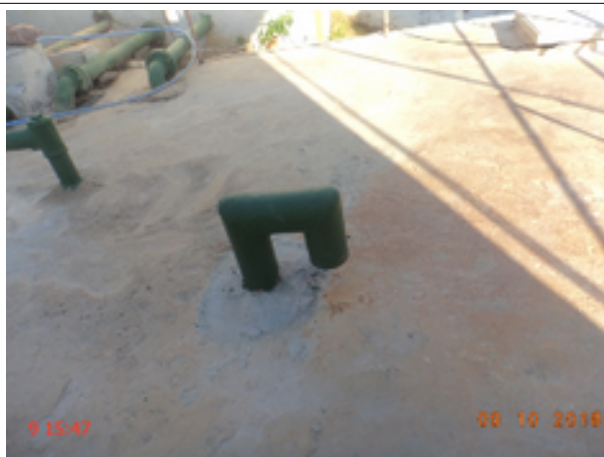
Foto 34 – Reservatório (Sebastião de Abreu): Não existe tela de proteção na tubulação de ventilação do reservatório RSE-01.

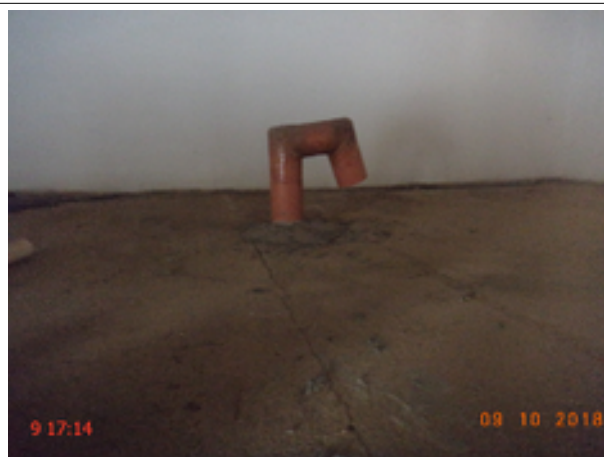
Foto 35 – Reservatório (Sebastião de Abreu): Não existe tela de proteção na tubulação de ventilação do reservatório RSE-02.

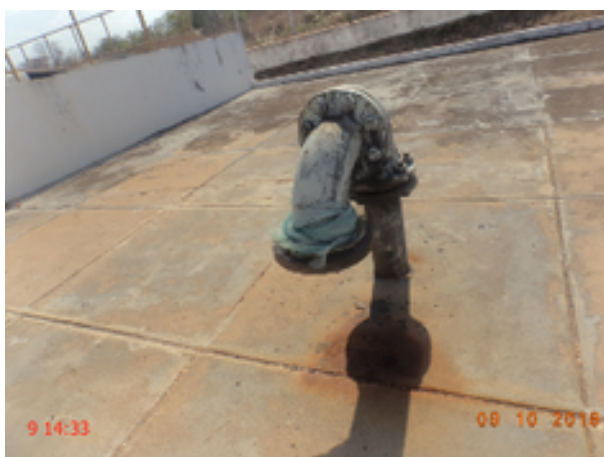
- O reservatório RAP-01 do SAA da Sede de Pentecoste está sem tela de proteção na tubulação de ventilação (Anexo II – item 21; Foto 36);
- Não existe extintor de incêndio no almoxarifado do SAA da Localidade de Sebastião de Abreu (Anexo II – item 1);
- Não existe extintor de incêndio no almoxarifado do SAA da Sede de Pentecoste (Anexo II – item 1; Foto 37).

Foto 36 - Reservatório (Sede): Não existe tela de proteção na tubulação de ventilação do reservatório RAP-01.

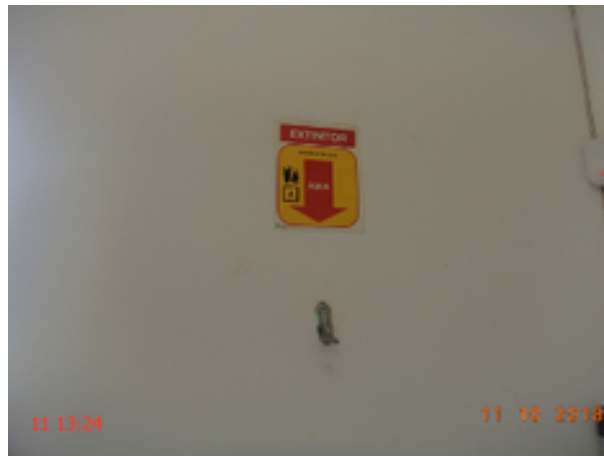
Foto 37 - Comercial (Sede): Não existe extintor de incêndio no almoxarifado e Loja de atendimento da Cagece.

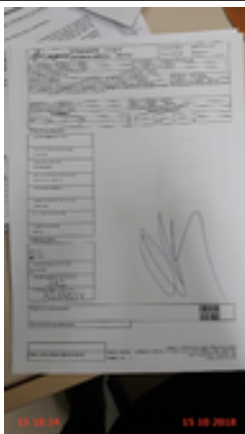
Foto 38 - Comercial (Sebastião de Abreu): Ordem de serviço (OS nº 36602393) preenchida incorretamente.

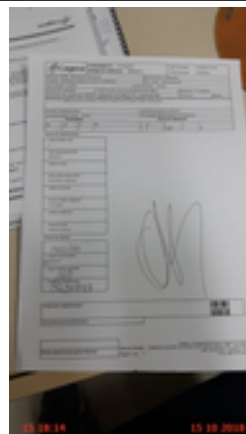
Foto 39 - Comercial (Sebastião de Abreu): Ordem de serviço (OS nº 36904272) preenchida incorretamente.

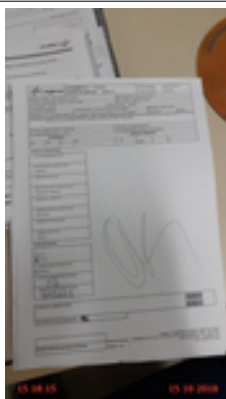
Foto 40 - Comercial (Sebastião de Abreu): Ordem de serviço (OS nº 36854713) preenchida incorretamente.

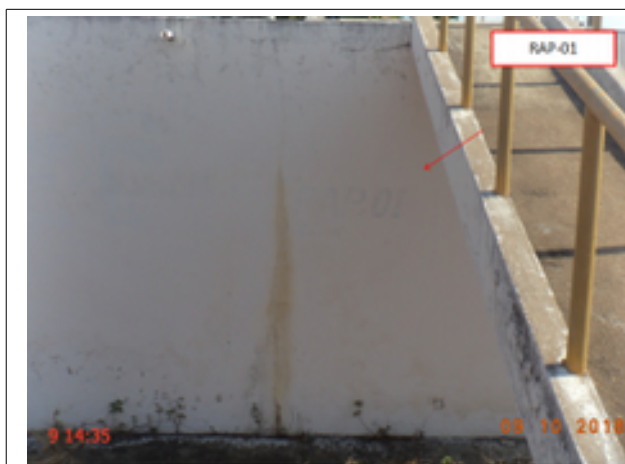
- A identificação do reservatório RAP-01 do SAA da Sede de Pentecoste está pouco visível (Anexo II – item 32; Foto 42);
- Os reservatórios REL-01 e REN-01 do SAA da Sede de Pentecoste estão com a identificação pouco visível (Anexo II – item 32; Foto 43);
- As elevatórias de água EEAT-02, EEAT-03 e EEAT-04 do SAA da Sede de Pentecoste e EECS-01 e EEAT-01 do SAA da Localidade de Sebastião de Abreu estão com a identificação pouco visível (Anexo II – item 14; Foto 44).
- * O reservatório REL-04 do SAA da Sede de Pentecoste está com a identificação pouco visível (Foto 43);

Foto 42 - Reservatório (Sede): RAP-01 está com a Identificação pouco visível.

R1 - A CAGECE procure manter todos os componentes do sistema com identificação visível;

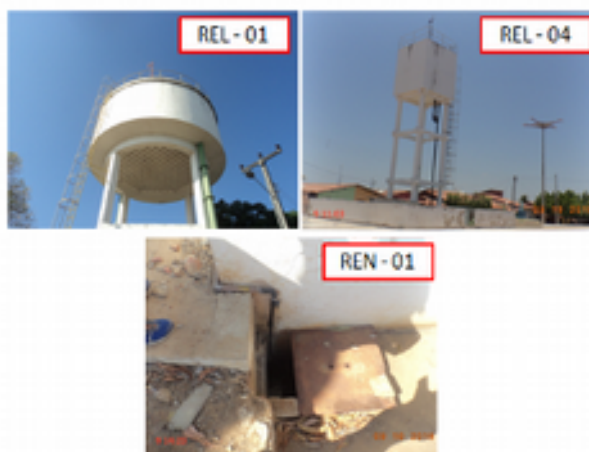
Foto 43 - Reservatório (Sede): REL-01, REL-04 e REN-01 estão com a Identificação pouco visível.

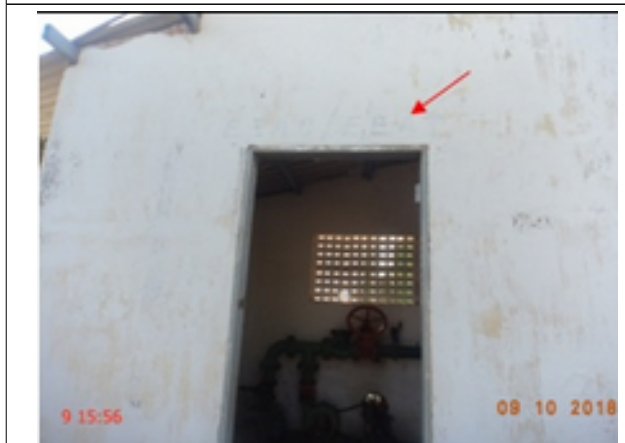
Foto 44 - Elevatórias (Sebastião de Abreu): EECS-01 e EEAT-01 estão com a Identificação pouco visível.
