AGÊNCIA
REGULADORA
DO ESTADO
DO CEARÁ

**RELATÓRIO DE FISCALIZAÇÃO
RF/CSB/0036/2019
(PCSB/CSB/0196/2019)**

**Assunto: Fiscalização do Sistema de Abastecimento
de Água da Sede do Município de Santa Quitéria e
Localidades de Lisieux e Macaraú.**

**Fortaleza – CE
Novembro/2019**

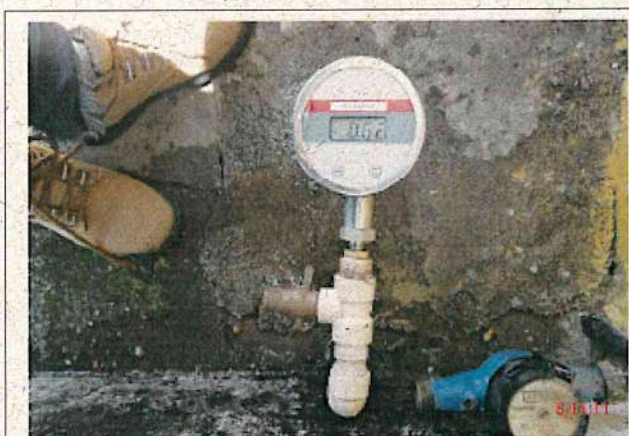
Foto 1 – RDA (Sede): pressão fora da faixa de 10 a 50 mca no endereço Rua Luis Lobo Catunda, SMS 6 – Flores.

Não conformidade NC1 – Resolução ARCE nº 147/2010, anexo I item **01.05**: Pressão em desacordo com a legislação - Fornecer água com pressão em desacordo com os limites estabelecidos pela ARCE.

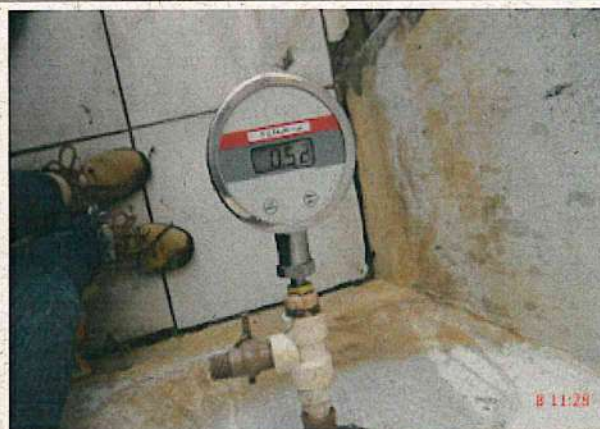
Foto 2 – RDA (Sede): pressão fora da faixa de 10 a 50 mca no endereço Rua Manoel Rufino, nº 541 – Piracicaba.

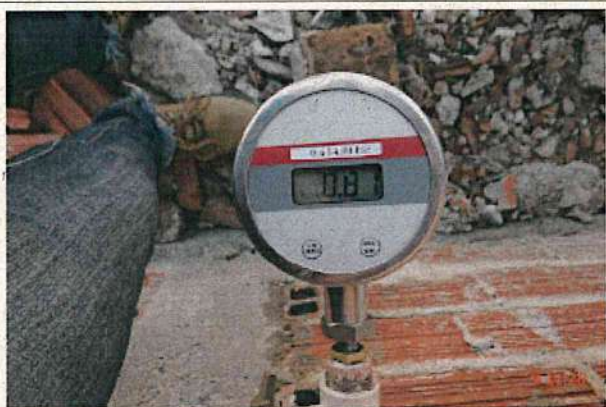
Foto 3 – RDA (Lisieux): pressão fora da faixa de 10 a 50 mca no endereço na Rua Olga Monte, s/n.

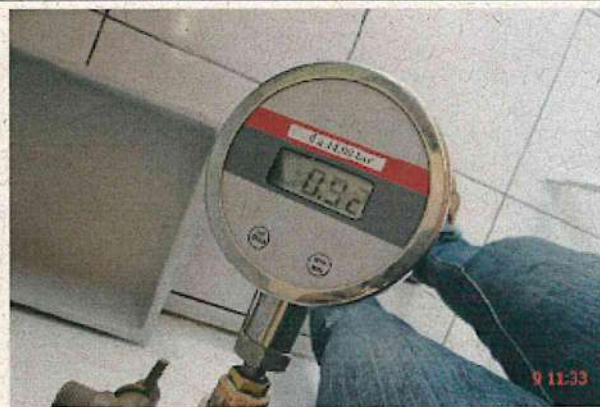
Foto 4 – RDA (Lisieux): pressão fora da faixa de 10 a 50 mca no endereço na Rua do Cruzeiro, s/n.

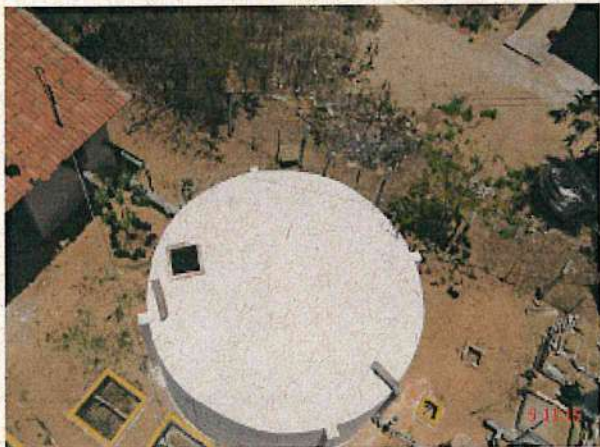
Foto 5 – RAP-01 (Lisieux): ausência de tampa de inspeção e de tubulação de ventilação.

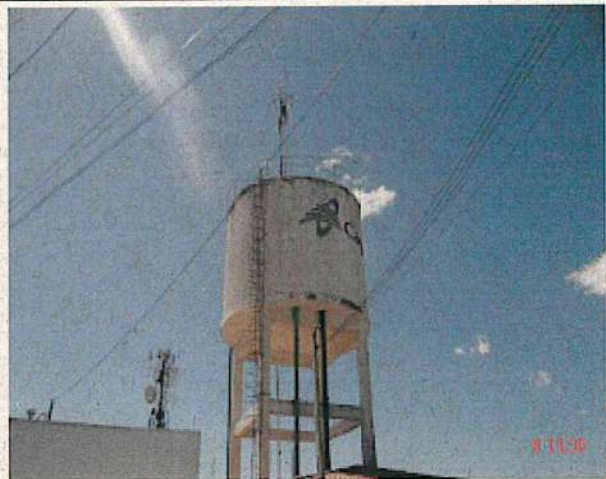
Foto 6 – REL-02 (Sede): ausência de sinalizador noturno.

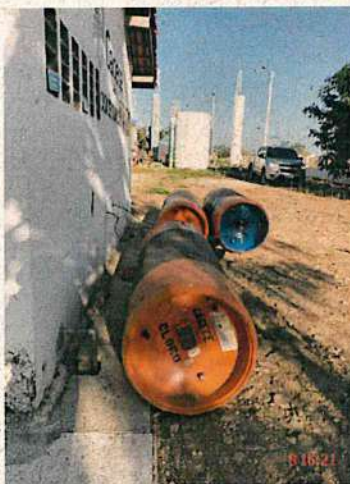
Foto 7 – Casa de química (Sede): cilindros de cloro gasoso sob a influência direta de luz solar.

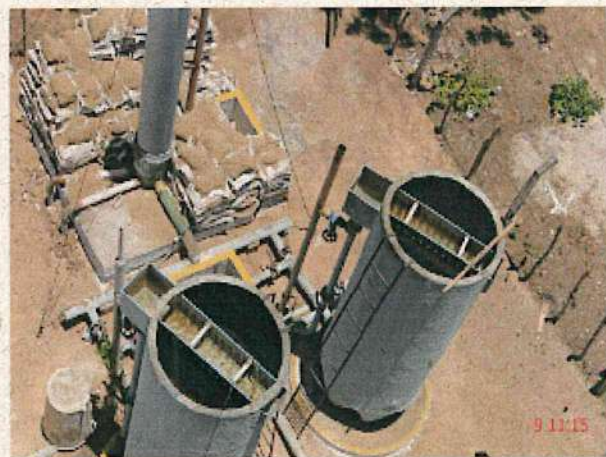
Foto 8 – F-01 e F-02 (Lisieux): ausência de tampas.

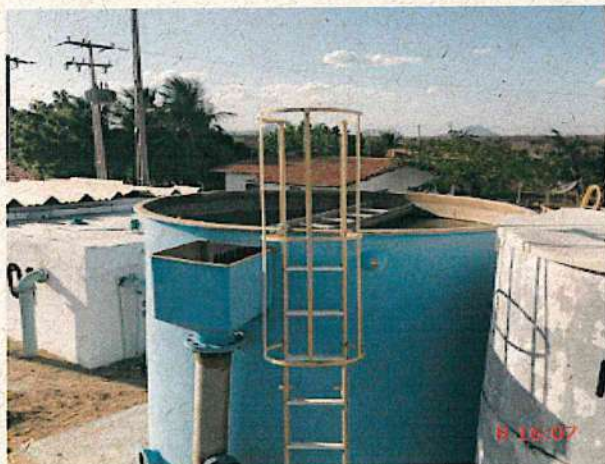
Foto 9 – F-03 (Sede): ausência de tampa.

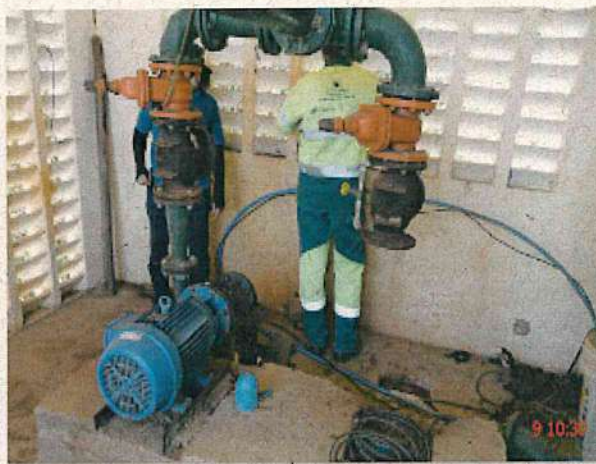
Foto 10 – EEAB-01 (Lisieux): ausência de bomba reserva.

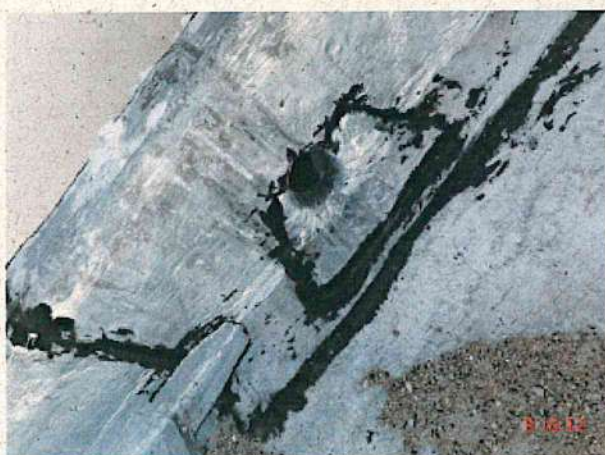
- O reservatório REL-03 do SAA da Sede de Santa Quitéria não é dotado de sistema de controle de nível (Anexo II – item 37);
- As tubulações para o escoamento das águas pluviais do reservatório RAP-01 do SAA da Sede de Santa Quitéria são inadequadas (Anexo II – item 41; Foto 11);

Foto 11 – RAP-01 (Sede): tubulação inadequada para escoamento das águas pluviais.

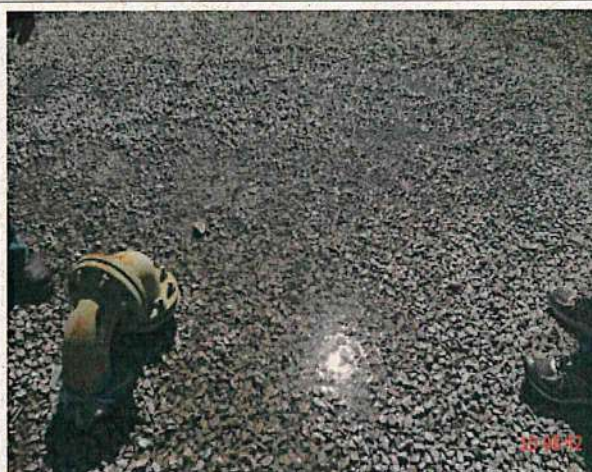
- Ocorre acúmulo de água na superfície dos reservatórios RAP-03 e REL-02 do SAA da Sede de Santa Quitéria (Anexo II – item 41; Fotos 12 e 13);
- Não existem tubulações de ventilação nos reservatórios RAP-01 e REL-01 do SAA da Localidade de Lisieux (Anexo II – item 40; Fotos 5 e 14);
- Não existe tubulação de ventilação no reservatório REL-02 do SAA da Sede de Santa Quitéria (Anexo II – item 40; Foto 13).

Foto 12 – RAP-03 (Sede): acúmulo de águas pluviais.

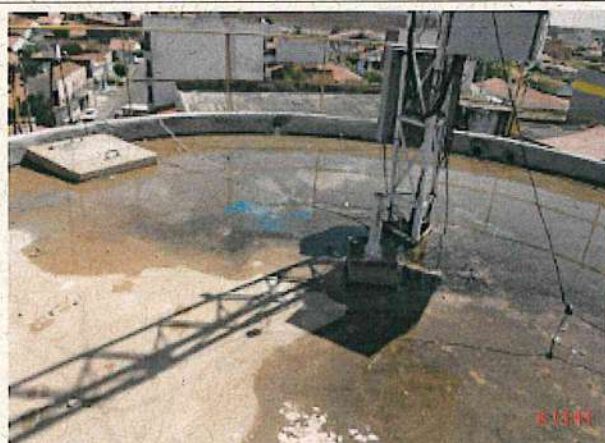
Foto 13 – REL-02 (Sede): ausência de tubulação de ventilação e acúmulo de águas pluviais.

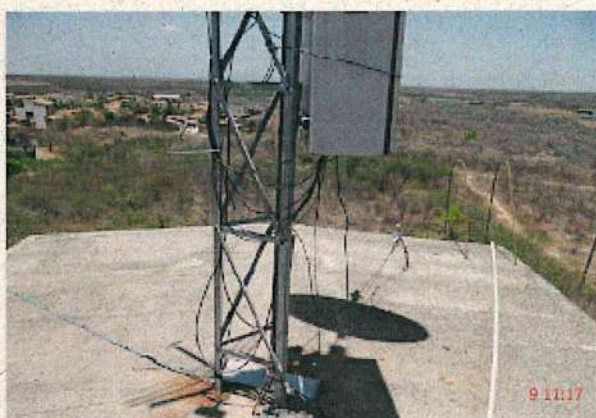
Foto 14 – REL-01 (Lisieux): ausência de guarda-corpo e de tubulação de ventilação.

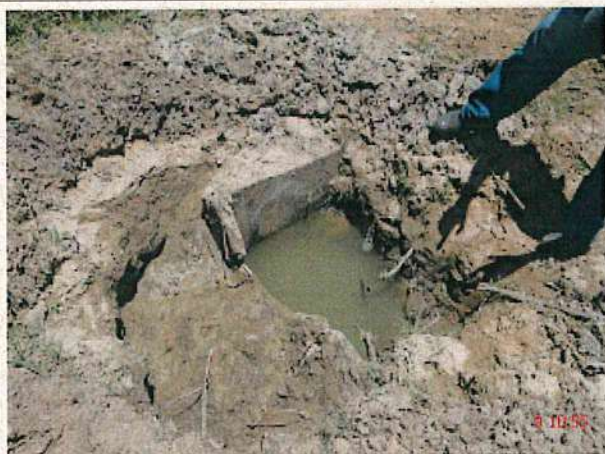
- Existe uma caixa de registro deteriorada na adutora de água bruta do SAA da Localidade de Lisieux, com presença de vazamento (Anexo II – item 1; Foto 15);

Foto 15 – AAB (Lisieux): caixa deteriorada e vazamento.

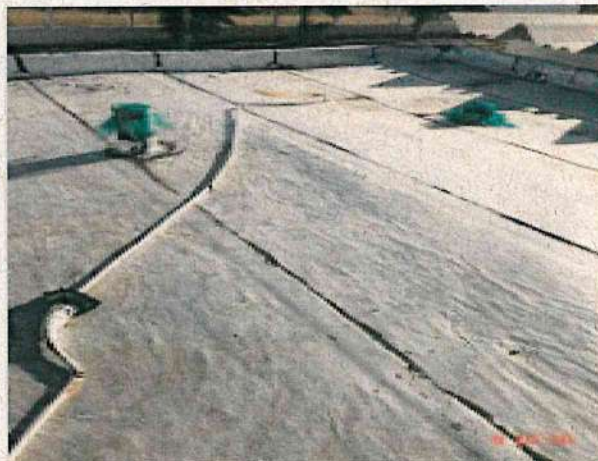
Foto 16 – RAP-01 (Sede): tubulações de ventilação inadequadas.

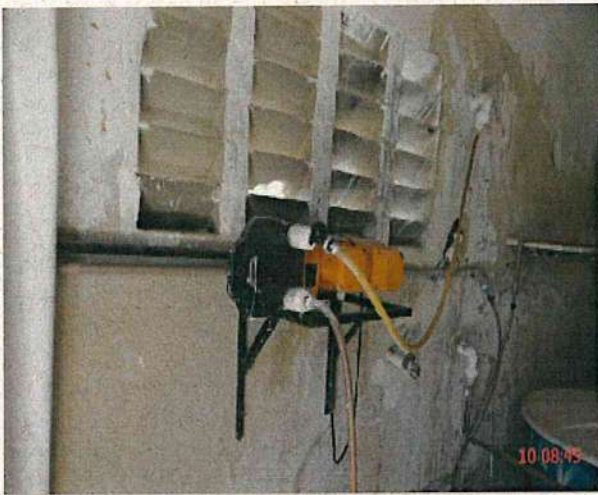
Foto 17 – REL-01 (Sede): bomba dosadora com defeito.

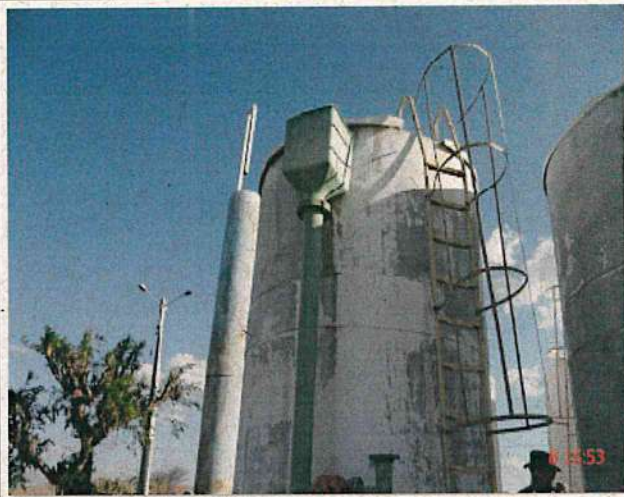
- O guarda-corpo da escada de acesso ao filtro F-01 do SAA da Sede de Santa Quitéria está danificado (Anexo II – item 12; Foto 18);
- Ocorre vazamento nos registros das tubulações dos poços PT-03 e PT-04 do SAA da Localidade de Macaraú (Anexo II – item 4; Fotos 19 e 20);

Foto 18 – F-01 (Sede): guarda-corpos danificado.

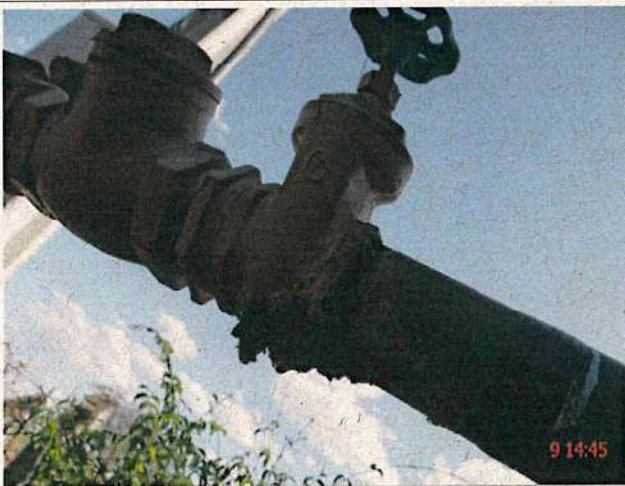
Foto 19 – PT-03 (Macaraú): sinais de vazamento no registro.

Ocorre vazamento nos registros das tubulações dos poços PT-03 e PT-04 do SAA da Localidade de Macaraú.

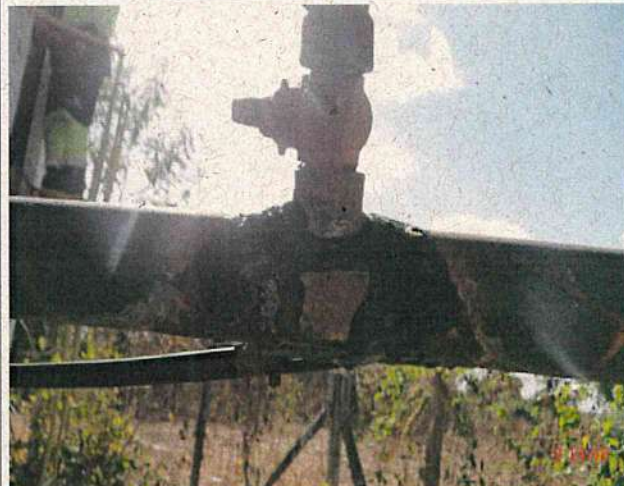
Foto 20 – PT-04 (Macaraú): sinais de vazamento no registro.

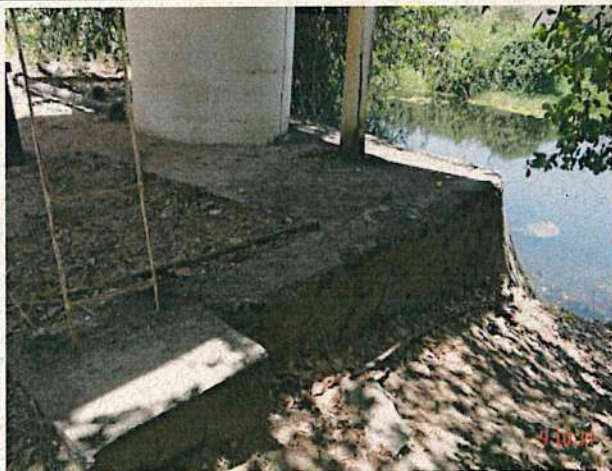
Foto 21 – PR-01 (Lisieux): ausência de identificação

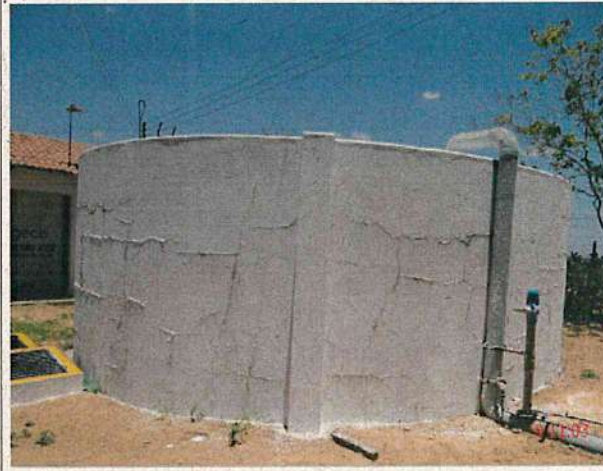
- O reservatório RAP-1 do SAA da Localidade de Lisieux apresenta sinais de infiltração em sua estrutura (Anexo II – item 42; Foto 22);
- Existem caixas de inspeção sem tampas na adutora de água tratada do SAA da Localidade de Lisieux (Anexo II – item 2; Foto 24);

Foto 22 – RAP-01 (Lisieux): ausência de identificação e sinal de infiltração.

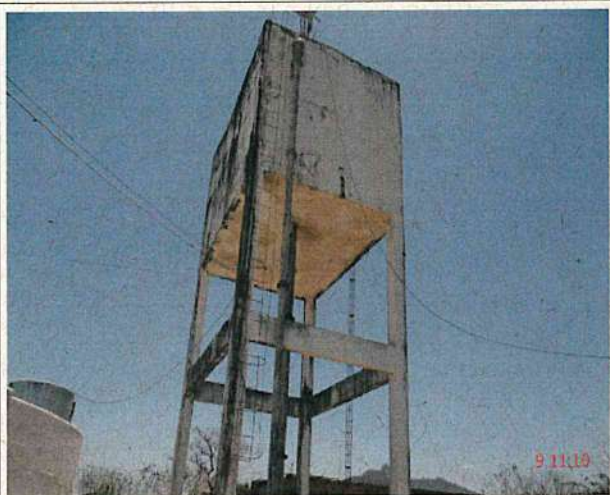
Foto 23 – REL-01 (Lisieux): ausência de identificação e pintura deteriorada.

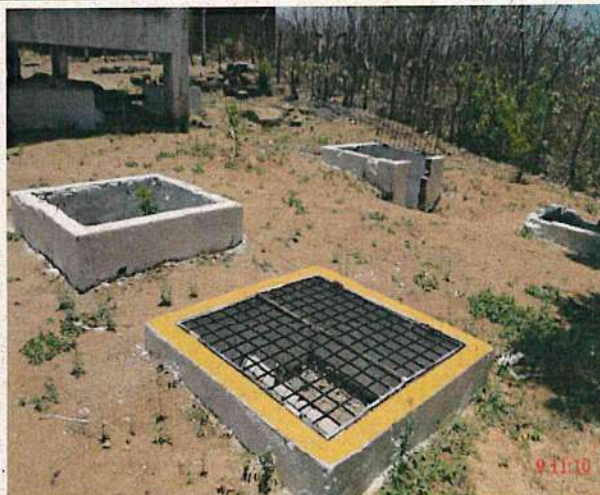
Foto 24 – AAT (Lisieux): caixas sem tampas ou grades.

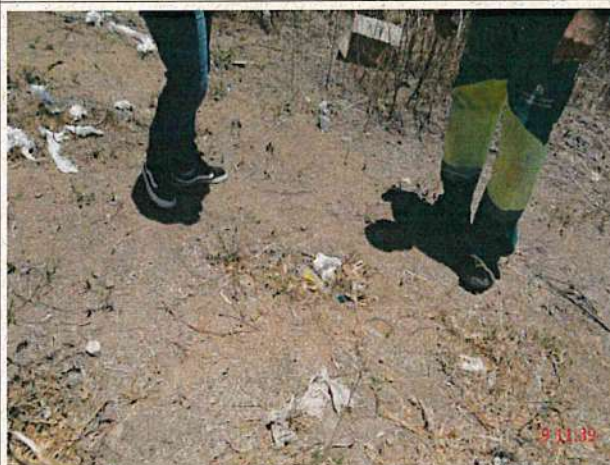
Foto 25 – RDA (Lisieux): registro de descarga soterrado na Rua Antônio Maurício Lira Alves.

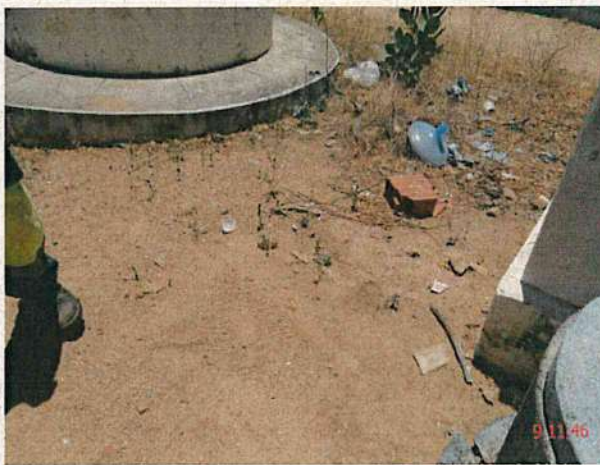
Foto 26 – RDA (Lisieux): registro de descarga soterrado na Rua Antônio Vasconcelos de Araújo.

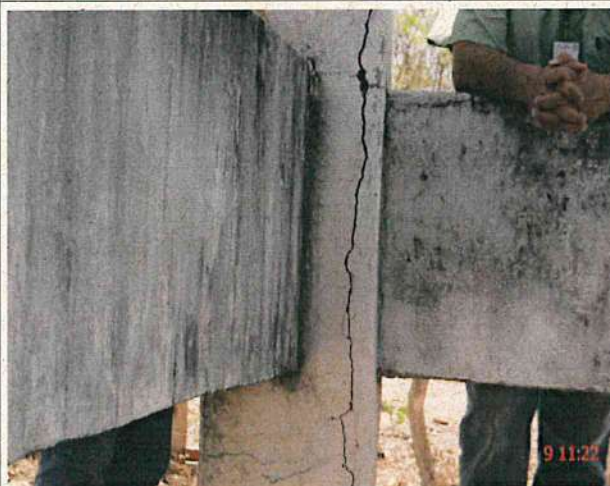
- O reservatório REL-01 do SAA da Localidade de Lisieux apresenta rachaduras e pintura deteriorada (Anexo II – item 33; Foto 27);
- O reservatório RAP-01 do SAA da Localidade de Macaraú apresenta pintura deteriorada (Anexo II – item 33; Foto 28);

Foto 27 – REL-01 (Lisieux): rachaduras.

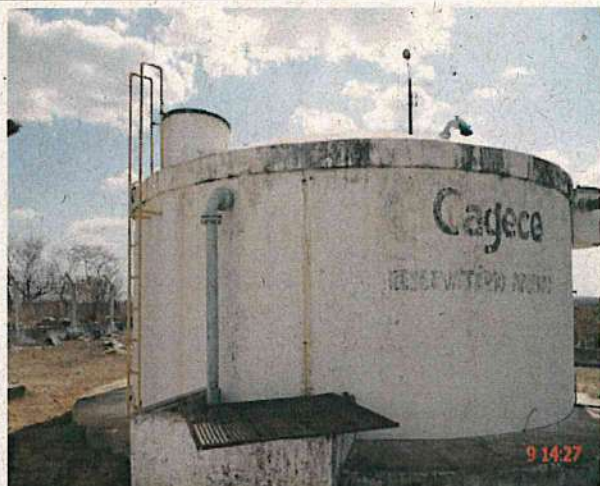
Foto 28 – RAP-01 (Macaraú): pintura deteriorada e identificação pouco visível.

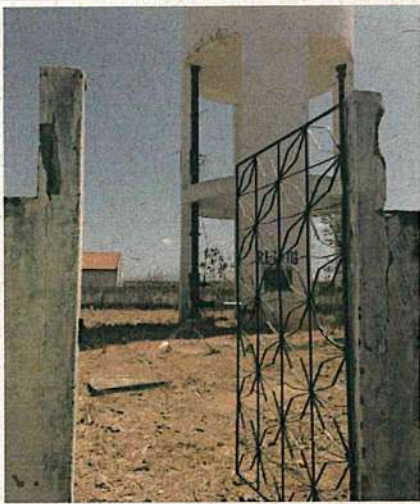
- O reservatório REL-03 do SAA da Sede de Santa Quitéria apresenta muro de proteção com rachaduras, pintura e reboco deteriorados (Anexo II – item 33; Foto 29);

Foto 29 – REL-03 (Sede): muro de proteção com rachaduras, pintura e reboco deteriorados.

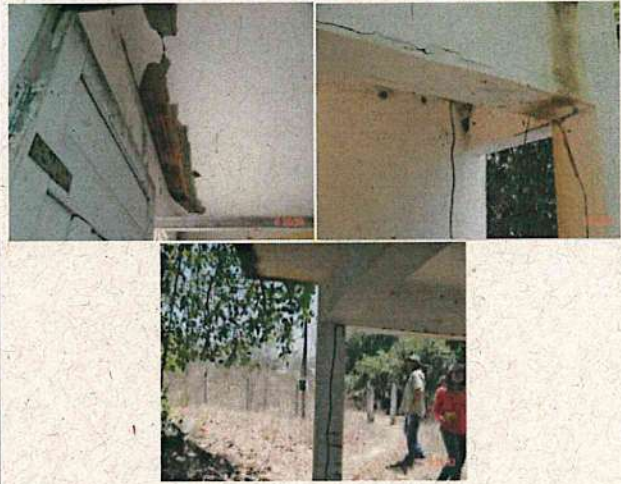
- A casa de abrigo da elevatória de água EEAB-01 do SAA da Localidade de Lisieux apresenta estrutura deteriorada, rachaduras, cupins e armadura exposta (Anexo II – item 22; Foto 30)

Foto 30 – EEAB-01 (Lisieux): estrutura deteriorada, rachaduras, cupins e armadura exposta.

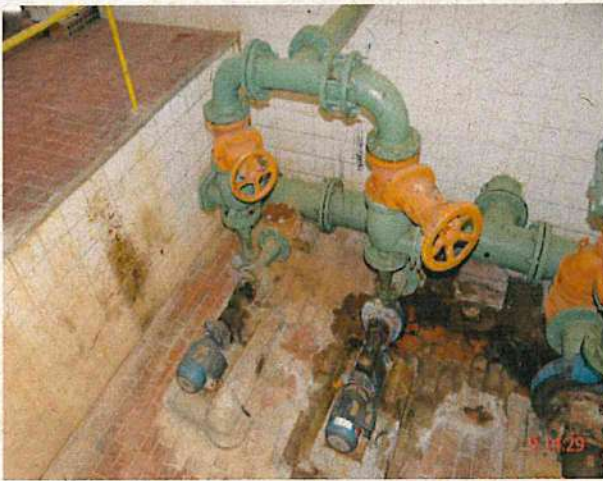
- Os conjuntos moto-bombas das elevatórias de água EEAT-01 e EELF-01 do SAA da Localidade de Macaraú apresentam vazamento nas gaxetas (Anexo II – item 22; Fotos 31 e 32);

Foto 31 – EEAT-01 (Macaraú): ausência de identificação e vazamento na gaxeta.

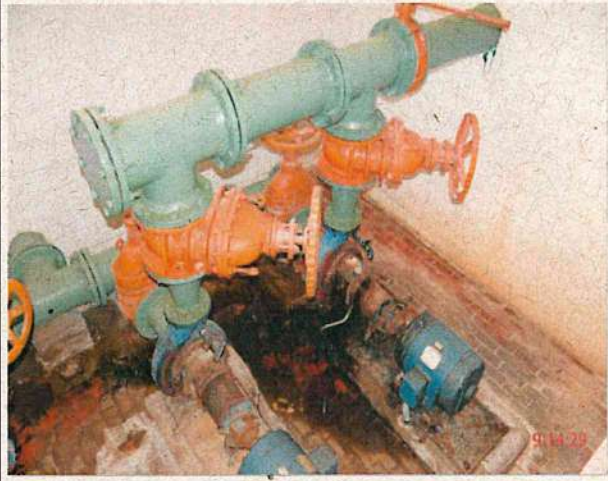
Foto 32 – EELF-01 (Macaraú): ausência de identificação e vazamento na gaxeta.

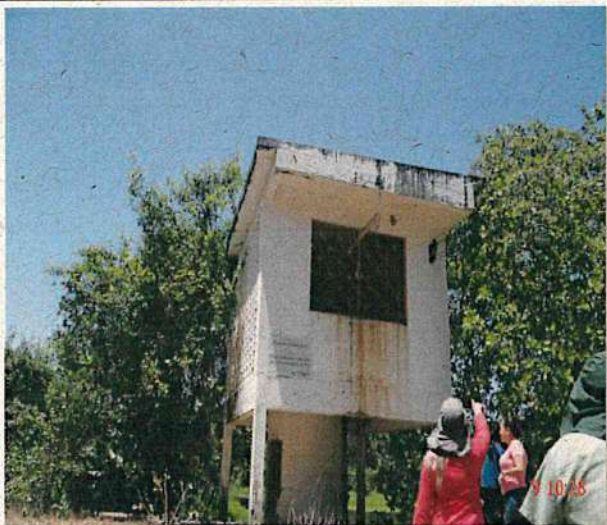
Foto 33 – EEAB-01 (Lisieux): ausência de identificação e pintura deteriorada.

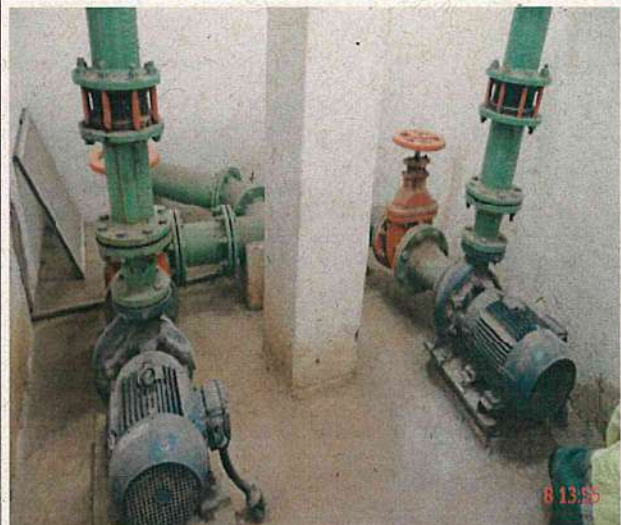
Foto 34 – EEAT-03 (Sede): ausência de identificação.

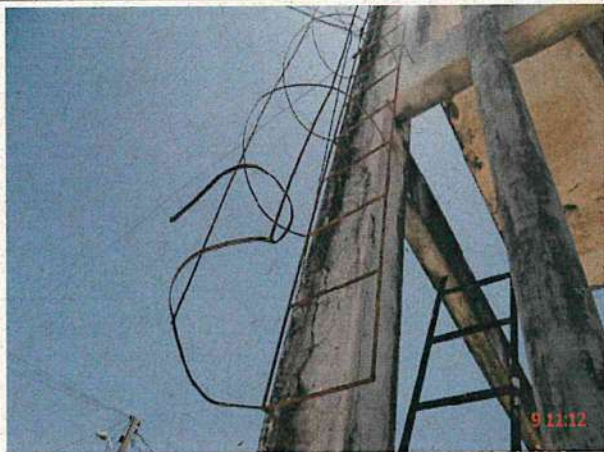
Foto 35 – REL-01 (Lisieux): guarda corpos danificado.

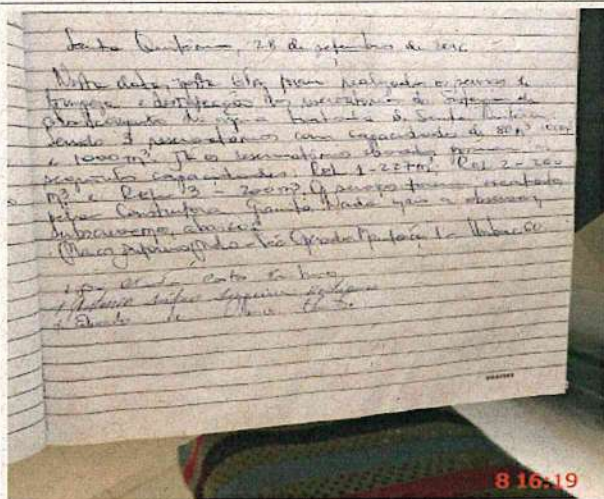
Foto 37 – Reservatórios (Sede): última limpeza e desinfecção realizada em 28/09/2016.

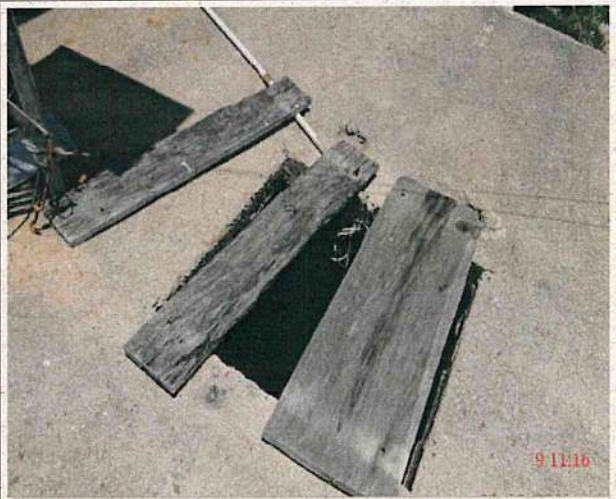
Foto 38 – REL-01 (Lisieux): tampa de inspeção inadequada.

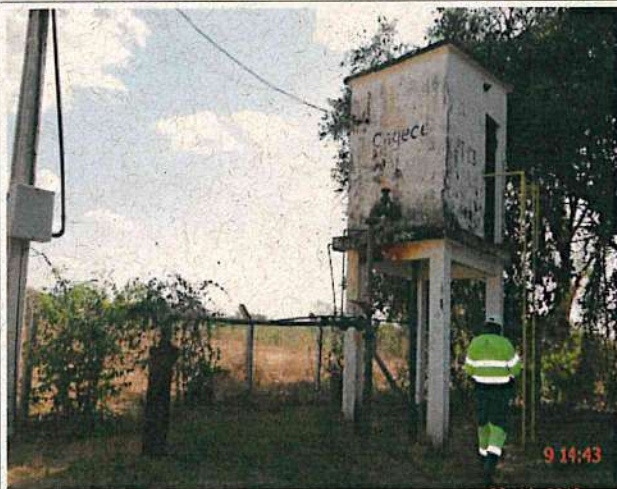
- As casas de abrigo dos poços PT-03 e PT-04 do SAA da Localidade de Macaraú apresentam pintura deteriorada (Anexo II – item 3; Fotos 39 e 40);
- A casa de abrigo dos produtos químicos na área do REL-01 do SAA da Sede de Santa Quitéria apresenta pintura e reboco deteriorados (Anexo II – item 11; Foto 41);

Foto 39 – PT-03 (Macaraú): pintura deteriorada e identificação apagada.

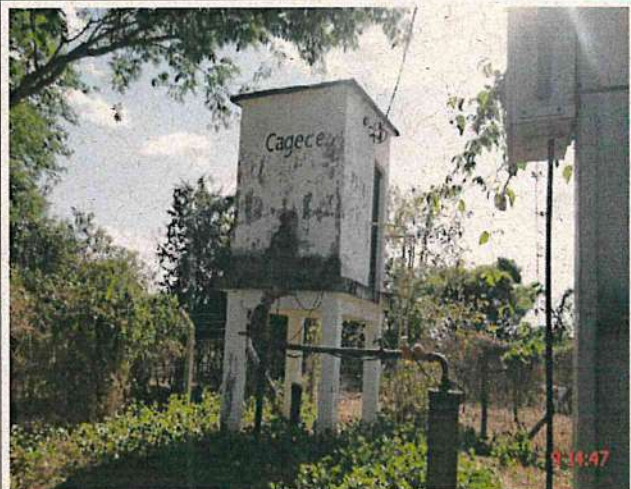
Foto 40 – PT-04 (Macaraú): pintura deteriorada e identificação apagada.

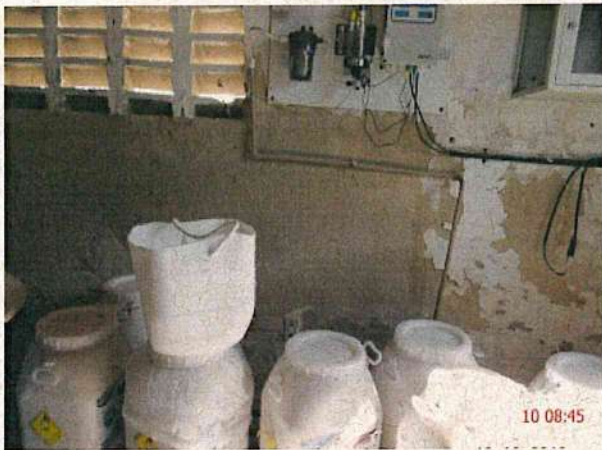
Foto 41 – REL-01 (Sede): casa de abrigo dos produtos químicos com pintura e reboco deteriorados.

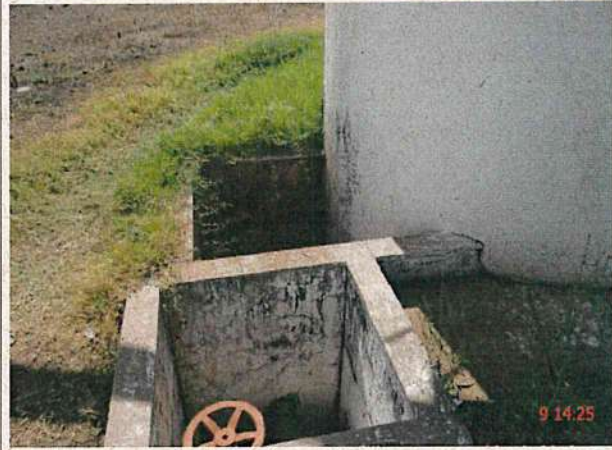
Foto 42 – F-01 (Macaraú): caixas de inspeção sem tampa ou grade de proteção.

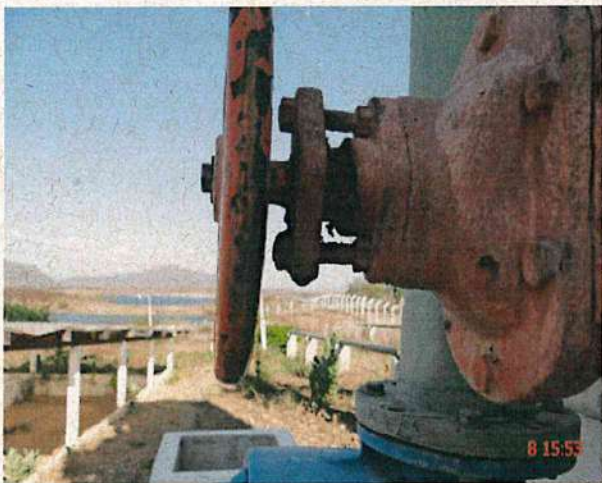
- Existe um vazamento no registro do filtro F-01 do SAA da Sede de Santa Quitéria (Anexo II – item 14; Foto 43);
- Os registros dos filtros F-04 e F-05 do SAA da Sede de Santa Quitéria não tem vedação adequada (Anexo II – item 14; Fotos 44 e 45);

Foto 43 – F-01 (Sede): registro com sinais de vazamento.

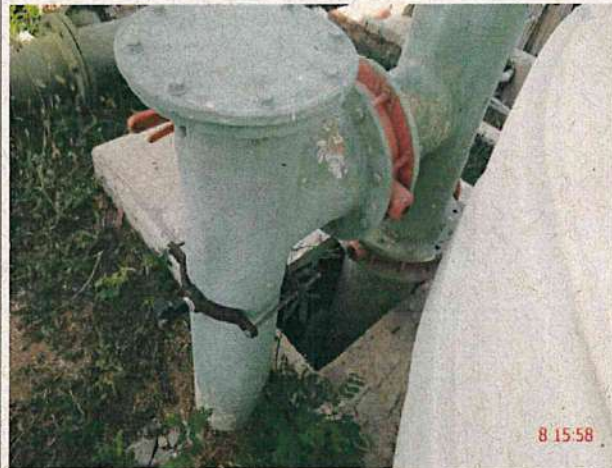
Foto 44 – F-04 (Sede): registro sem vedação adequada.

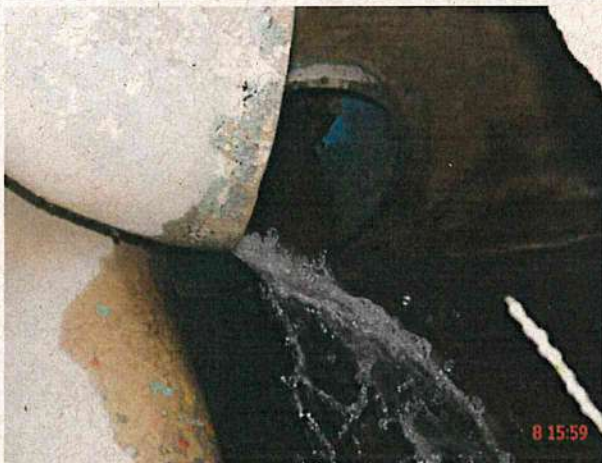
Foto 45 – F-05 (Sede): registro sem vedação adequada.

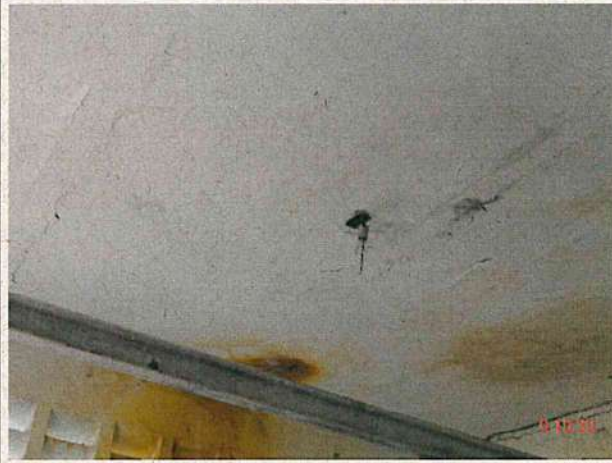
- Não existe iluminação na elevatória de água EEAB-01 do SAA da Localidade de Lisieux (Anexo II – item 21; Foto 46);
- Não há iluminação na casa de abrigo da elevatória de água EEAT-02 do SAA da Sede de Santa Quitéria (Anexo II – item 21; Foto 47);

Foto 46 – EEAB-01 (Lisieux): ausência de iluminação.

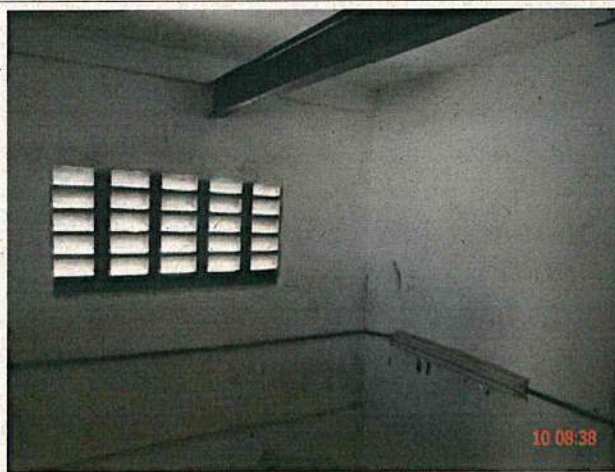
Foto 47 – EEAT-02 (Sede): ausência de iluminação.

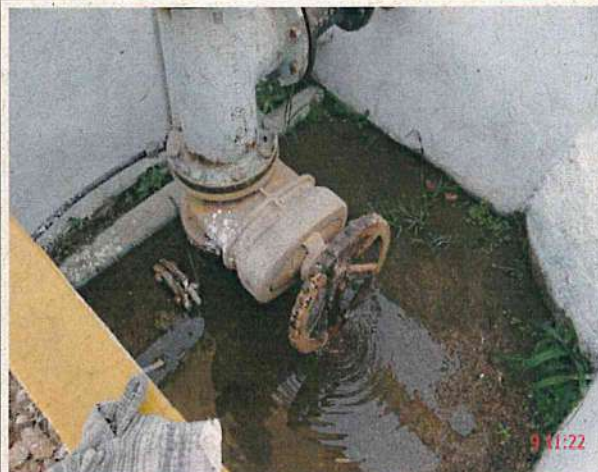
- Existe um registro do reservatório REL-01 do SAA da Localidade de Lisieux com sinais de vazamento (Anexo II – item 39; Foto 48).

Foto 48 – REL-01 (Lisieux): registro com sinais de vazamento.

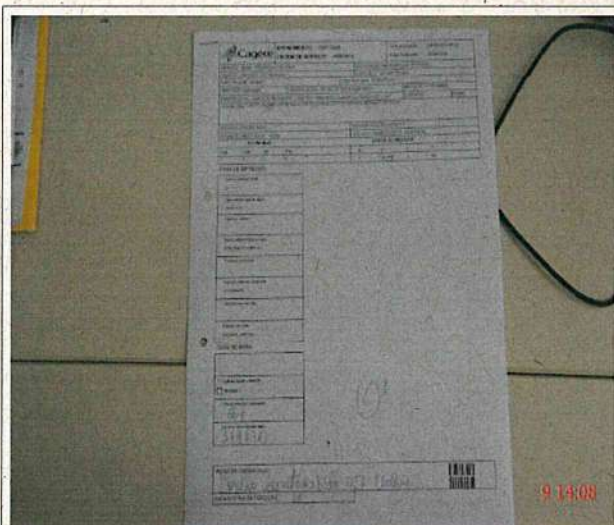
- Das 10 (dez) ordens de serviços selecionadas na loja de atendimento do SAA da Localidade de Macaraú, 3 (três) estavam preenchidas incorretamente, sem a data efetiva da execução (OS's nº 44869414, nº 44761536 e nº 37478984) (Anexo II – item 8; Fotos 49 a 51).

Foto 49 – OS (Macaraú): preenchimento incompleto (Os nº 44869414).

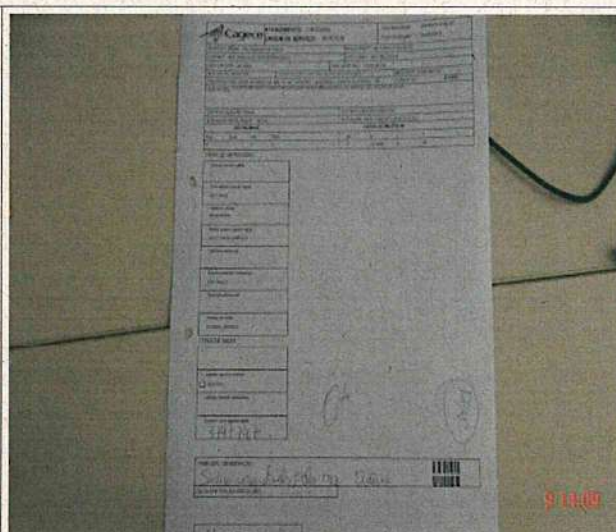
Foto 50 – OS (Macaraú): preenchimento incompleto (Os nº 44761536).

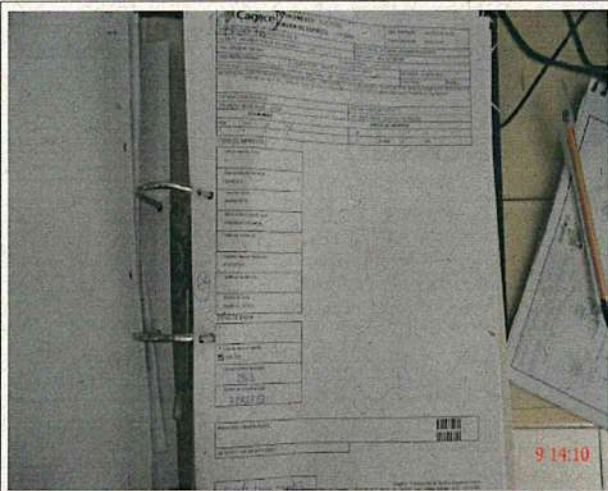
Foto 51 – OS: preenchimento incompleto (Os nº 37478984).
