**RELATÓRIO DE FISCALIZAÇÃO  
RF/CSB/0037/2013**

**Assunto: Fiscalização dos Sistemas de  
Abastecimento de Água e de Esgotamento Sanitário  
do Município de Jaguaribara**

**COORDENADORIA DE SANEAMENTO BÁSICO**

**Fortaleza – CE  
Outubro/2013**

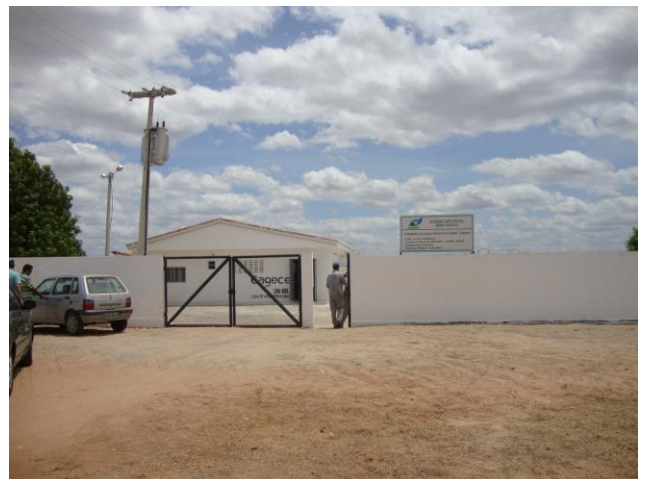
**Foto 8** – Placa de licenciamento ambiental da SEMACE fora do prazo de validade.

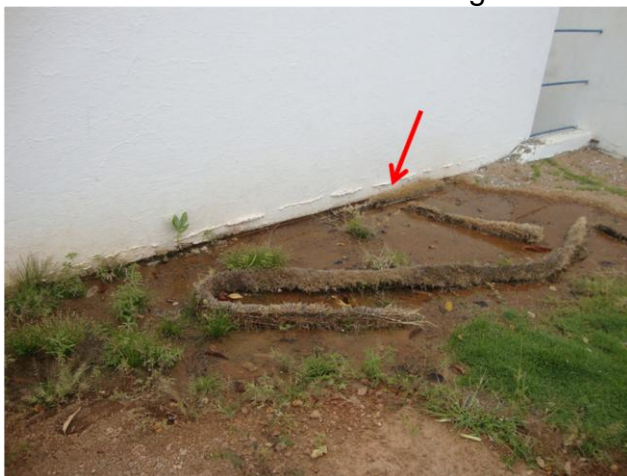
- f) A elevatória EEAT-01 apresenta vazamento próximo ao piso (Anexo A, item 1.4 - I - 2);
- g) O reservatório RSE-01 apresenta vazamento na parede externa (Anexo A, item 1.5 - II - 1);

**Foto 45** – RSE-01 com vazamento.

**Determinação D2** - A CAGECE deve realizar operação e manutenção adequada das unidades integrantes dos sistemas de abastecimento de água e de esgotamento sanitário, visando corrigir as não conformidades descritas na constatação C2.

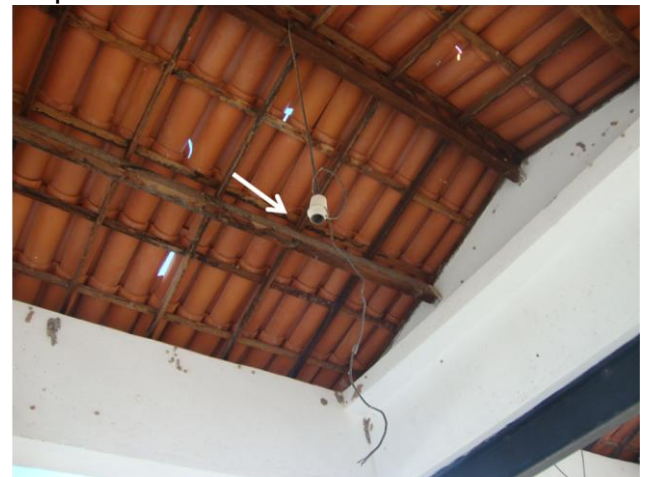
**Foto 87** – EEE-01: ausência de iluminação.

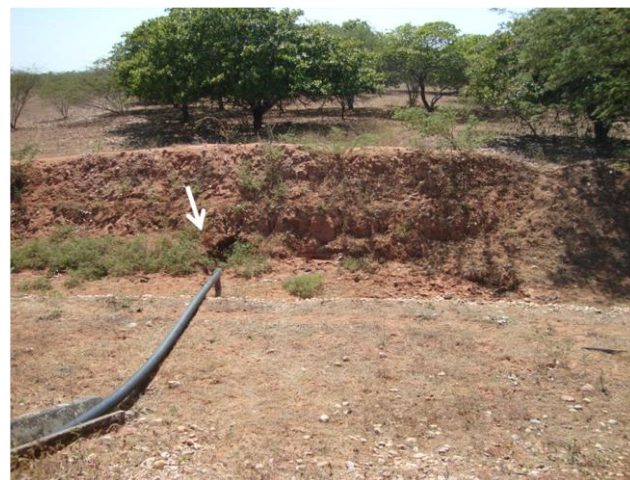
**Foto 108** – Adaptação provisória para a saída do esgoto tratado da lagoa de maturação 02 para o corpo receptor.

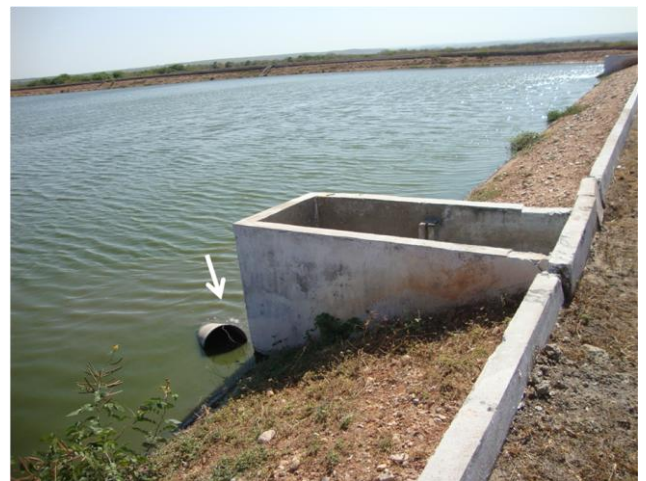
- n) A tubulação de lançamento de esgoto na lagoa facultativa está desconectada da caixa de recepção (Anexo A, item 1.11 - I - 12);
- o) A caixa de chegada de esgoto da lagoa de maturação 02 está obstruída pela vegetação (Anexo A, item 1.11 - I - 13);

**Foto 120** – ETE: poço de chegada da lagoa facultativa com tubulação desconectada.

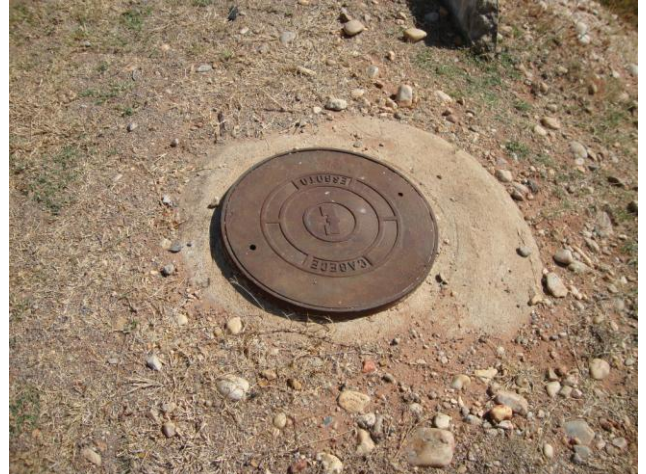
- p) O poço de saída de esgoto da lagoa de maturação 02 para o corpo receptor apresenta passagem obstruída (Anexo A, item 1.11 - I - 19).

**Foto 130** – ETE: poço de saída da lagoa de maturação 02 desativado.

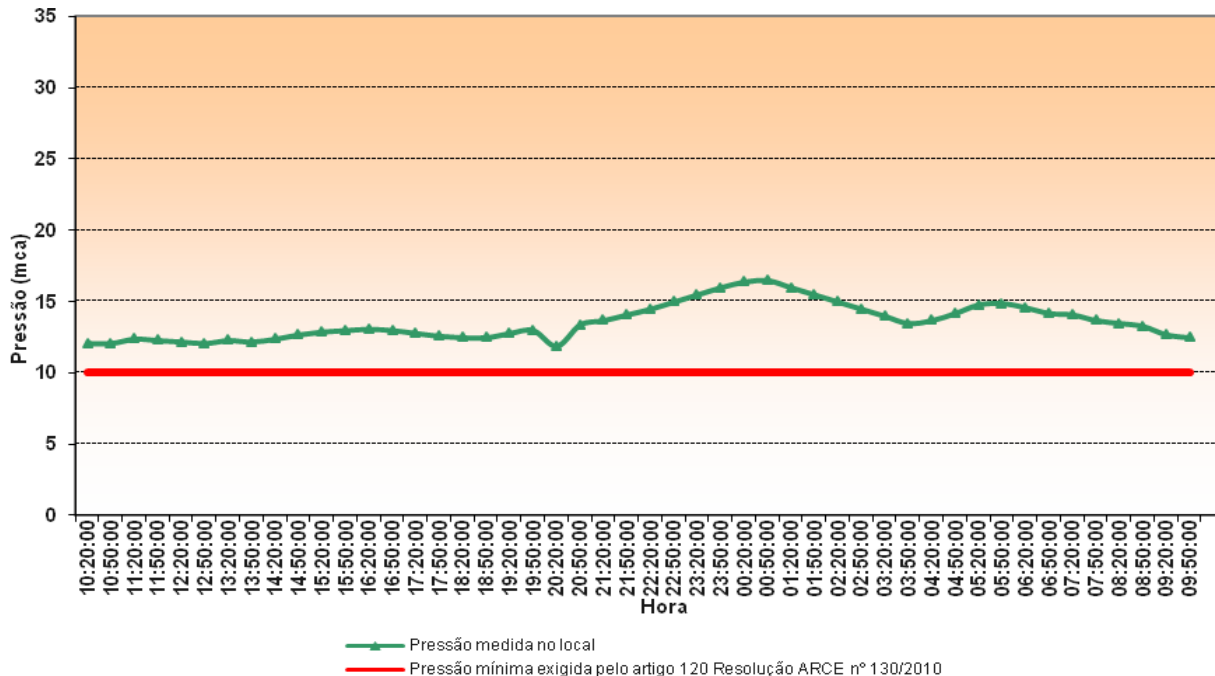
**Gráfico 1** – Monitoramento da pressão com a instalação às 10:20 horas do dia 18/09/2013 e retirada às 9:50 horas do dia 19/09/13, do aparelho *datalogger*, no endereço localizada na Rua Major Diógenes, nº 417 – Centro.

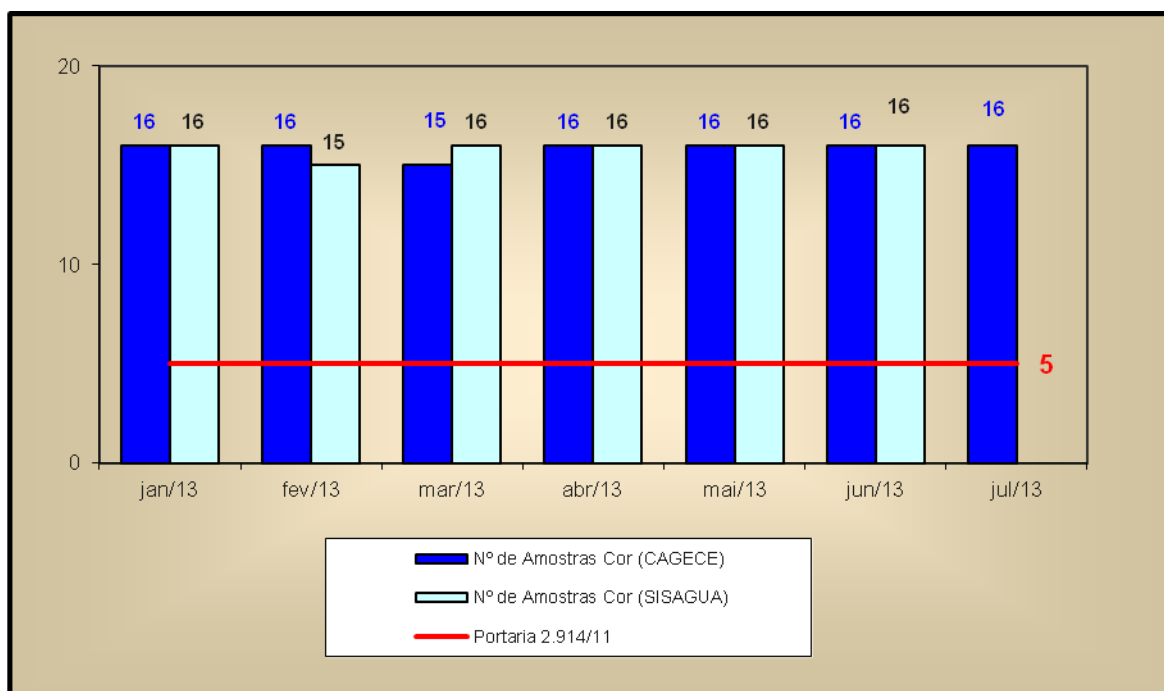
**Gráfico 2** – Avaliação do Monitoramento da Qualidade da água tratada realizada pela **CAGECE** e **SISÁGUA** na rede de distribuição do SAA de Jaguaribara, no período de janeiro/2013 a julho/2013 conforme Portaria MS 2.914/11, referente ao número de amostras do parâmetro cor.

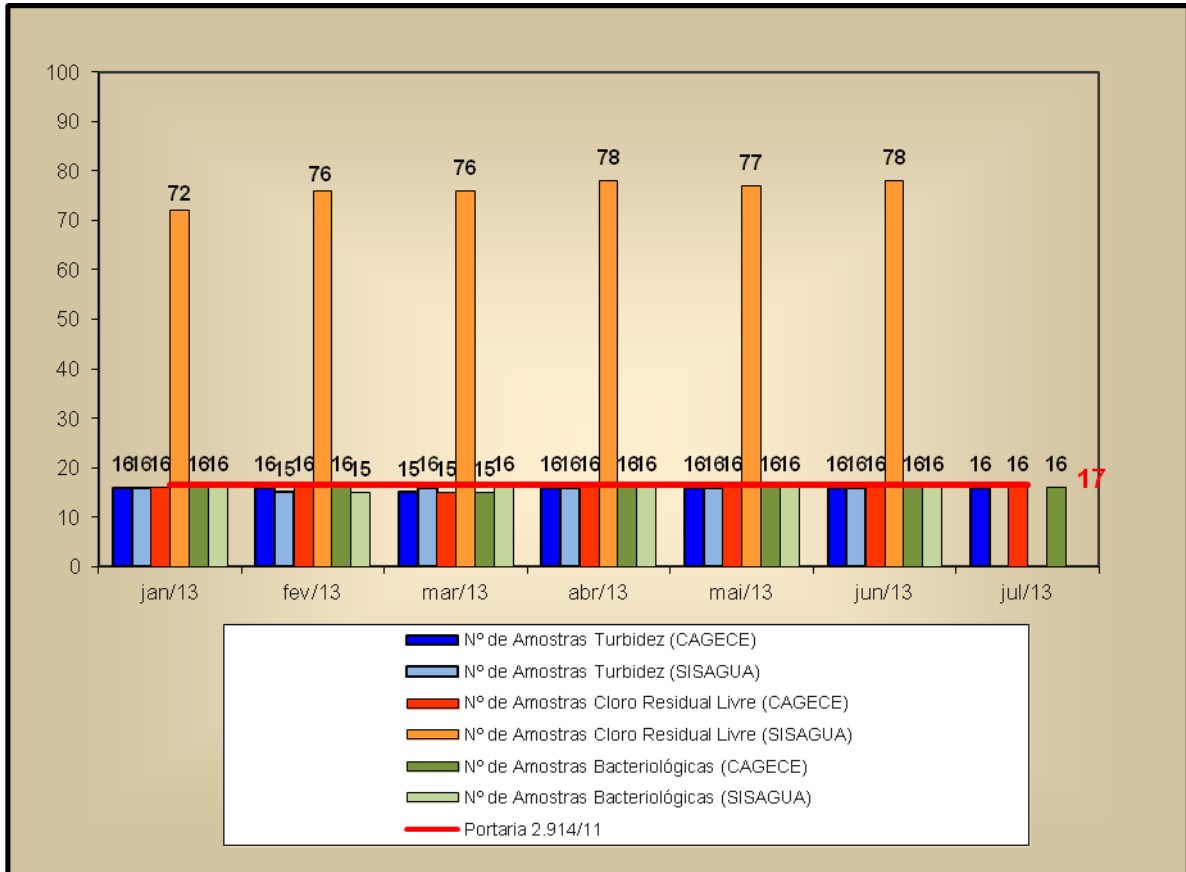
**Gráfico 3** – Avaliação do Monitoramento da Qualidade da água tratada realizada pela **CAGECE** e **SISÁGUA** na rede de distribuição do SAA de Jaguaribara, no período de janeiro/2013 a julho/2013 conforme Portaria MS 2.914/11, com relação ao número de amostras dos exames bacteriológicos, cloro residual livre e turbidez.
