AGÊNCIA
REGULADORA
DO ESTADO
DO CEARÁ

**RELATÓRIO DE FISCALIZAÇÃO
RF/CSB/037/2018
(PCSB/CSB/0140/2018)**

Assunto: Fiscalização do Sistema de Abastecimento
de Água do Município de Senador Sá

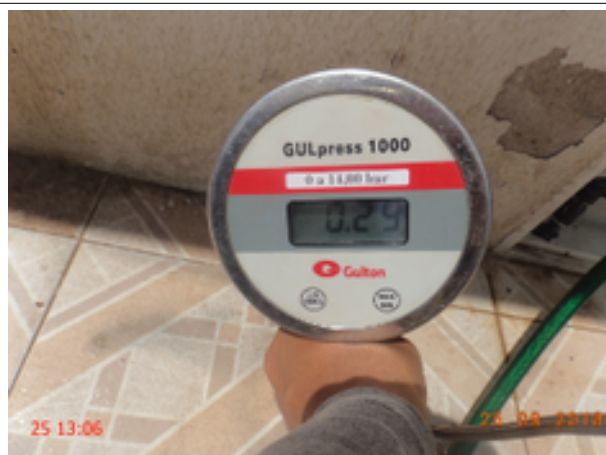
- A ARCE realizou medições instantâneas de pressão em pontos, devidamente espaçados na rede de distribuição do SAA de Senador Sá, mais especificamente nos cavaletes de ligação. Constatou-se pressão fora da faixa de 10 a 50 mca nos seguintes endereços: Rua Doca Rodrigues, Avenida 23 de agosto, S/N, Rua Nossa Senhora do Amparo, Rua Padre Heleno, SMS 25, Rua Padre Tarcísio Melo, S/N (Anexo II – item 10; Anexo III – Quadro 1; Fotos 1 a 5).
- A ARCE realizou o monitoramento da pressão contínua com a instalação do aparelho datalogger, às 16:54 horas do dia 24/09/2018 e retirada às 17:08 horas do dia 25/09/2018. Constatou-se baixa pressão no endereço: Travessa Aristides Lopes, 38 (Anexo II – item 10; Anexo IV – Gráfico 1).

Foto 1 – RDA: medição instantânea de pressão no endereço: Rua Doca Rodrigues.

Determinação D2 – A CAGECE deve fornecer água com pressão de acordo com os limites estabelecidos pela ARCE, visando corrigir as não conformidades descritas na constatação C2.

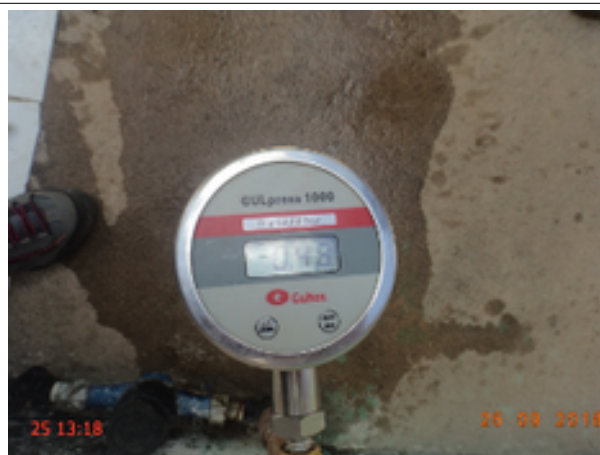
Foto 2 – RDA: medição instantânea de pressão no endereço: Avenida 23 de agosto, S/N.

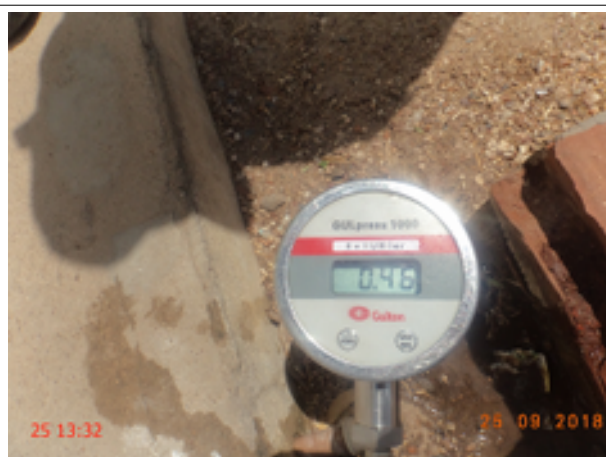
Foto 3 – RDA: medição instantânea de pressão no endereço: Rua Nossa Senhora do Amparo.

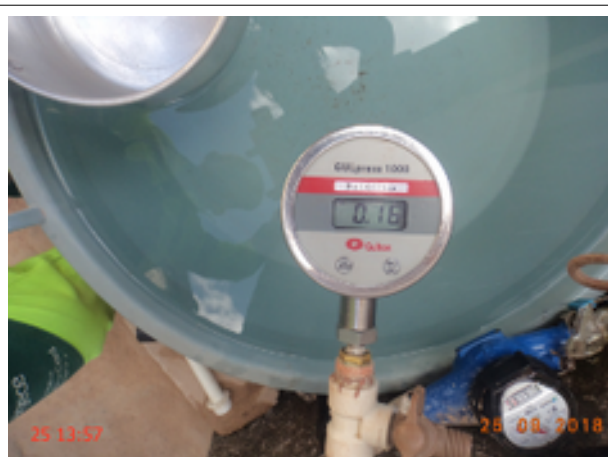
Foto 4 – RDA: medição instantânea de pressão no endereço: Rua Padre Heleno, SMS 25.

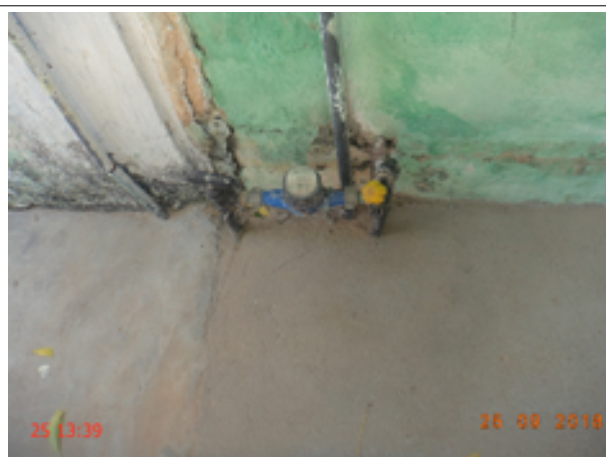
Foto 5 – RDA: medição instantânea de pressão no endereço: Rua Padre Tarcísio Melo, S/N.

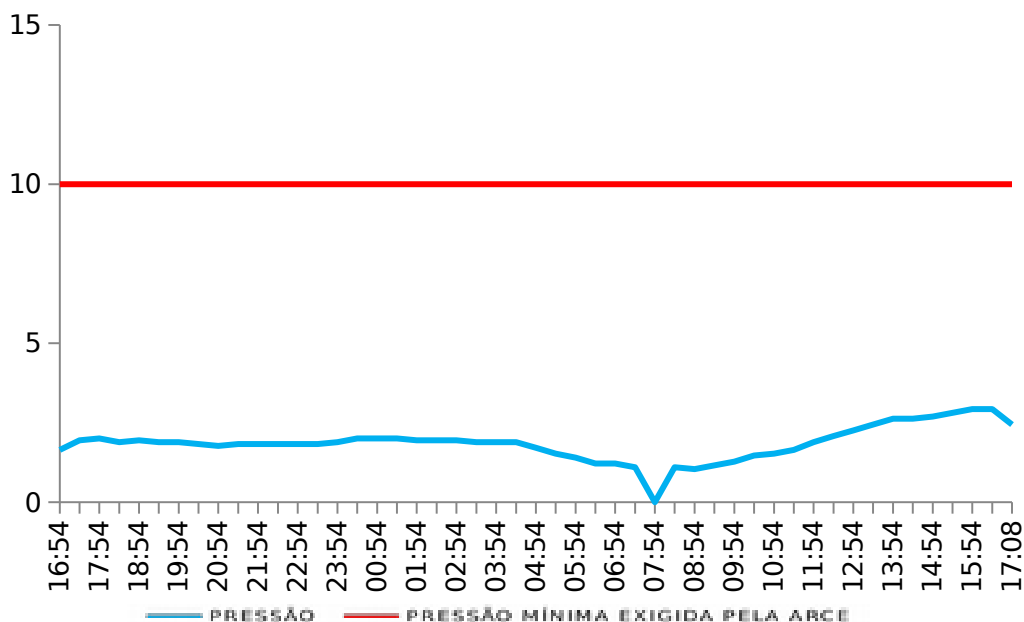
Gráfico 1 – Monitoramento da pressão com a instalação às 16:54 horas do dia 24/09/2018 e retirada às 17:08 horas do dia 25/09/2018, do aparelho *datalogger*, no endereço Travessa Aristides Lopes, 38

Não conformidade NC2 – Resolução ARCE nº 147/2010, anexo I item **01.05**: Pressão em desacordo com a legislação - Fornecer água com pressão em desacordo com os limites estabelecidos pela ARCE.

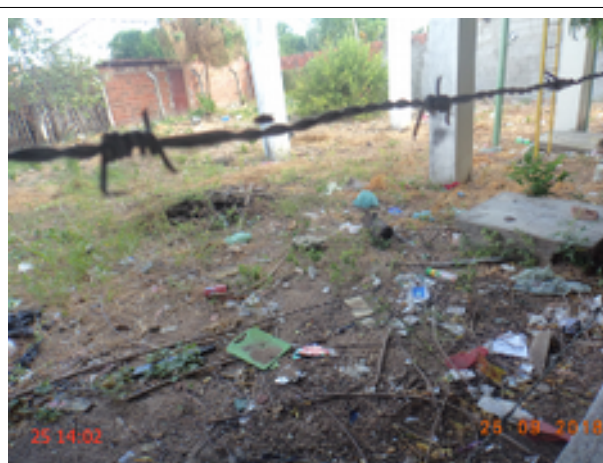
- A última limpeza e desinfecção dos reservatórios foi realizada em 19/05/2016. Portanto, há mais de 6 (seis) meses (Anexo II – item 12; Foto 6);
- A área do reservatório REL-03 está com a limpeza deficitária (Anexo II – item 11; Foto 7);

Foto 7 – A área do reservatório REL-03 está com a limpeza deficitária.

Determinação D3 – A CAGECE deve realizar operação e manutenção adequada das unidades integrantes do sistema de abastecimento de água e esgotamento sanitário, visando corrigir as não conformidades descritas na constatação C3.

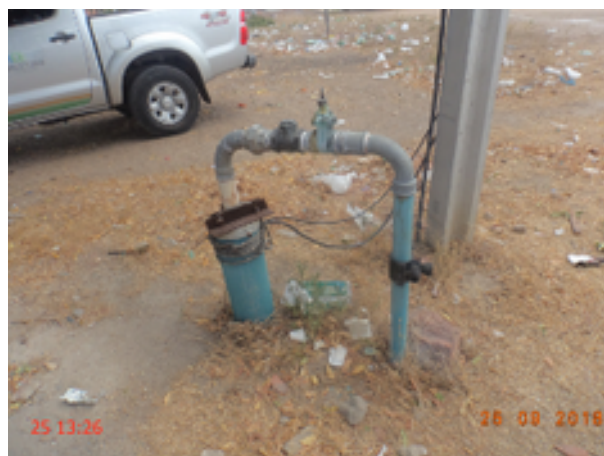
- Os poços PT-05, PT-06 e PT-08 estão sem clorador de pastilha (Anexo II – item 2; Fotos 8 a 10);
- Os poços PT- 04, PT-05, PT-06, PT-08 e PT-13 não são dotados de laje de proteção (Anexo II – item 2; Fotos 11, 8 a 10 e 12);
- O poço PT-08 não está identificado (Anexo II – item 1; Foto 10);
- O extintor de incêndio da Loja de Atendimento da Cagece/almojarifado está com a recarga vencida (Anexo II – item 3; Foto 13).

Foto 8 - O poço PT-05 não é dotado de laje de proteção e clorador de pastilha.

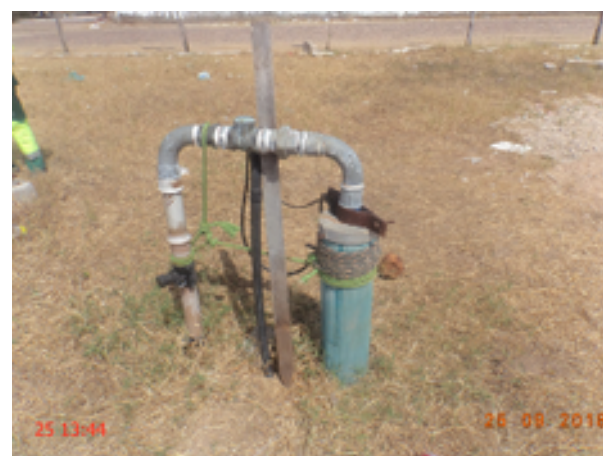
Foto 9 - O poço PT-06 não é dotado de laje de proteção e clorador de pastilha.

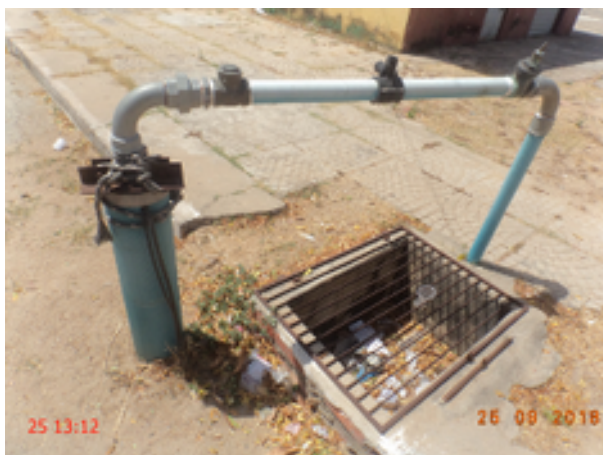
Foto 10 - O poço PT-08 não é dotado de laje de proteção, clorador pastilha de identificação.

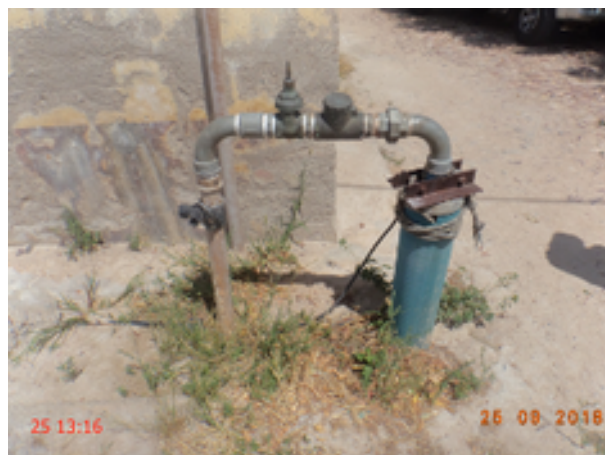
Foto 11 - O poço PT-04 não é dotado de laje de proteção.

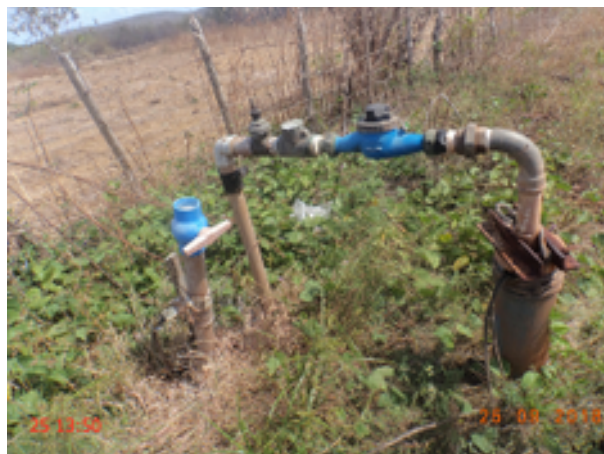
Foto 12 - O poço PT-13 não é dotado de laje de proteção.

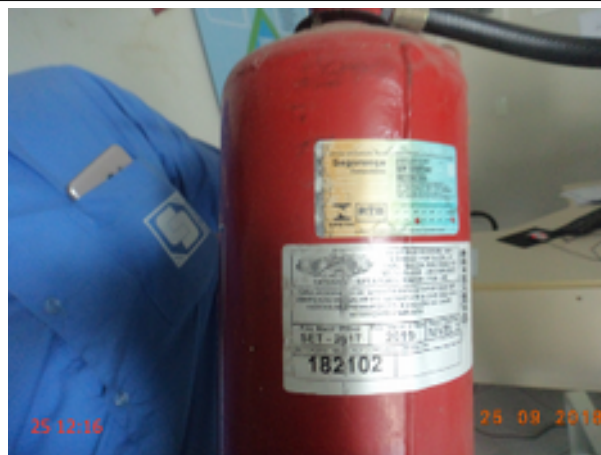
Foto 13 – O extintor de incêndio da Loja de Atendimento da Cagece/almoxarifado está com a recarga vencida.

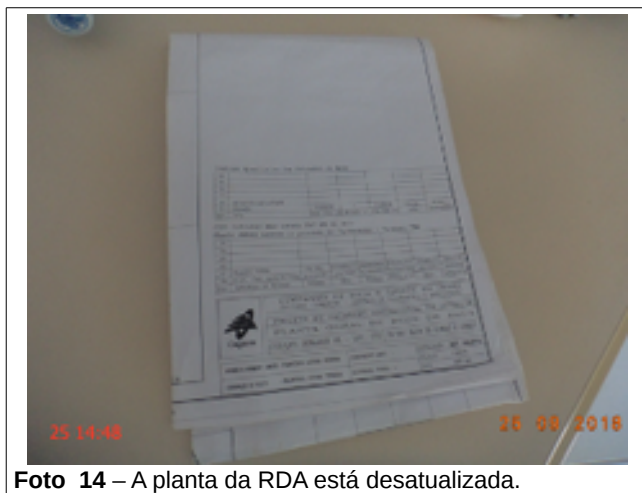
- Os reservatórios REL-03 e REL-04 estão identificados de forma diferente no croqui (Anexo II – item 5);
- A última atualização da rede de distribuição foi realizada em jun/04 (Anexo II – item 8; Foto 14).

Foto 14 – A planta da RDA está desatualizada.

Determinação D5 – A CAGECE deve manter organizada e atualizada toda a informação na forma exigida pela legislação, visando corrigir as não conformidades descritas na constatação C5.
