**RELATÓRIO DE FISCALIZAÇÃO
RF/CSB/0038/2013**

**Assunto: Fiscalização do Sistema de Abastecimento
de Água do Município de Chaval (Sede) e a
localidade de Passagem**

COORDENADORIA DE SANEAMENTO BÁSICO

Outubro/2013

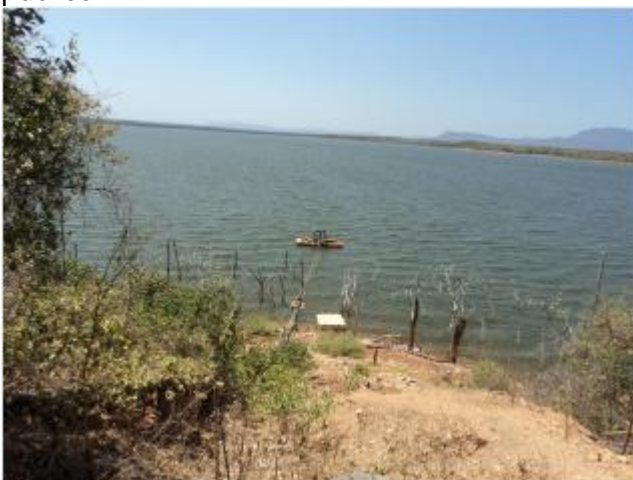
- a) Não existe barreira de delimitação da área de acesso às instalações de captação para proteção contra entrada de pessoas estranhas (Anexo **A**, item **1.1-II-3**);
- b) A tubulação do Filtro 1 está com vazamento; as tubulações de descarga dos Filtros 2 e 3 estão quebradas e com vazamento (Anexo **A**, item **1.2-IV-7**);
- c) O macromedidor de água bruta na entrada da ETA está parado (Anexo **A**, item **1.3-II-1**);
- d) Foram inspecionadas 4 (quatro) ventosas e todas estavam danificadas. Apresentam vazamento e acúmulo de água nas caixas (Anexo **A**, item **1.3-I-3** e

Foto 2 – Açude Itaúna: ausência de barreira de delimitação e proteção.

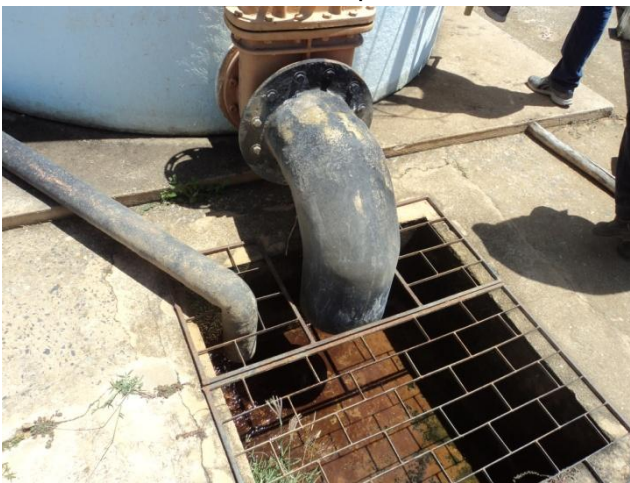
Foto 17 – Filtro 1: vazamento na tubulação.

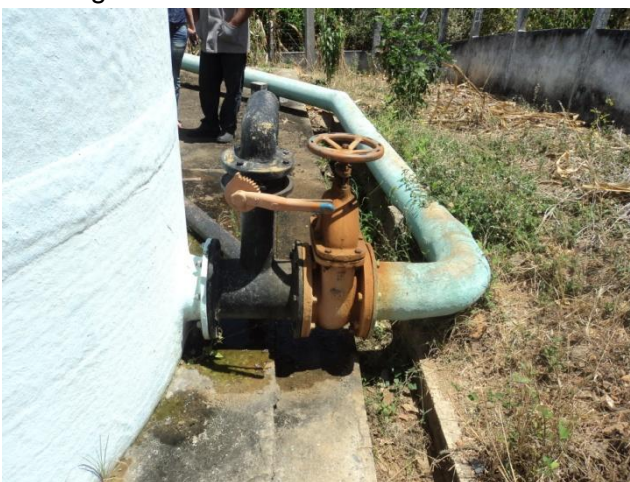
Foto 19 – Filtro 2: tubulação de descarga quebrada com vazamento.

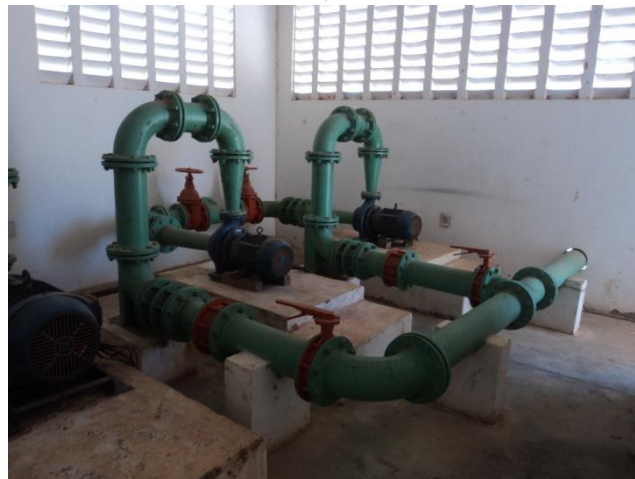
- item 1.3-II-2);
- e) A elevatória EEAT-03 não está identificada (Anexo A, item 1.4-I-1);
 - f) A área dos reservatórios RAP-02, RAP-03 e REL-03 está com a cerca de delimitação danificada (Anexo A, item 1.5-I-1);

Foto 47 – EEAT-03: quadro de comando e ausência de identificação.

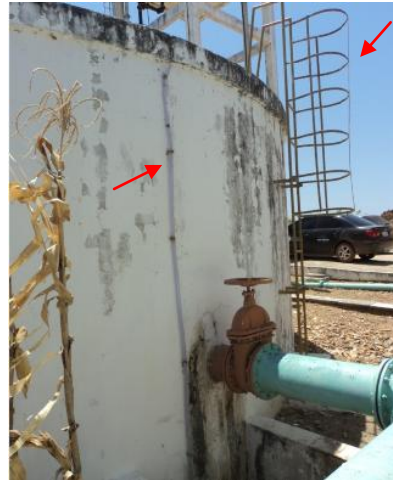
- g) O RAP-01 está com a pintura deteriorada; o REL-03 está sem identificação e com armadura exposta (Anexo A, item 1.5-II-1)*;
 - h) O RAP-02 não apresenta identificação e a pintura está deteriorada; o REL-01 está sem identificação, com a pintura deteriorada e com a plataforma de acesso ao registro da tubulação de descarga em processo de corrosão; o REL-02 está sem identificação; e o REL-03 com a pintura deteriorada (Anexo A, item 1.5-II-1);

Foto 50 – RAP-01: vista geral - pintura deteriorada e identificação.

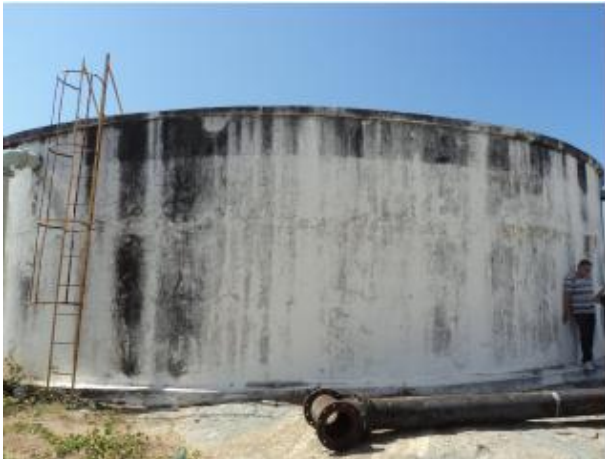
Foto 55 – RAP-02, 03 e REL-03: cerca de proteção da área dos reservatórios danificada.

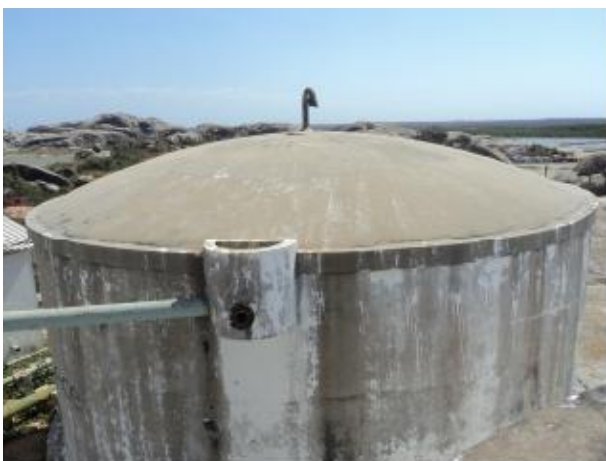
Foto 59 – RAP-03: vista geral - pintura deteriorada, ausência de identificação e medidor de nível.

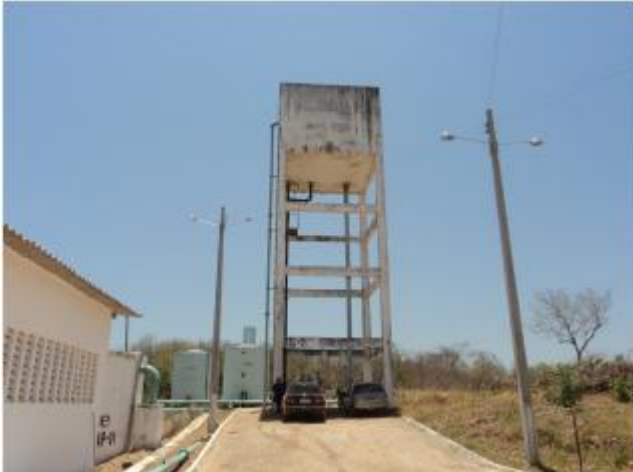
- k) O guarda-corpo da escada de acesso do REL-02 está deteriorado; já o do RAP-03 e REL-03 estão em processo de corrosão (Anexo A, item 1.5-II-5);
 - l) As tampas de inspeção dos reservatórios RAP-01 e RAP-03 estão em processo de corrosão; e o RAP-03 não apresenta tampa na antiga entrada do filtro (Anexo A, item 1.5-II-9);

Foto 61 – RAP-03: tampa de inspeção, escada de acesso e guarda corpo em processo de corrosão.

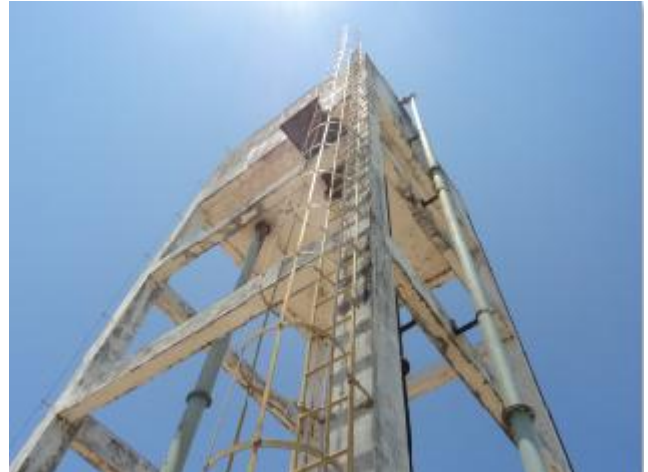
- a) Os RELs-01 e 02 estão sem guarda-corpos na laje de cobertura (Anexo **A**, item **1.5-II-6**);
- b) O REL-03 está sem guarda-corpos na laje de cobertura (Anexo **A**, item **1.5-II-6**)*;
- c) O REL-02 está com a tubulação de ventilação sem tela de proteção (Anexo **A**, item **1.5-II-10**);
- d) O RAP-03, REL-01 e 02 estão sem medidor de nível (Anexo **A**, item **1.5-II-11**);
- e) O REL-03 está sem para-raios e sinalização noturna (Anexo **A**, item **1.5-II-19**);

Foto 62 – REL-01: vista geral - pintura deteriorada, sem guarda-corpo na laje de proteção e ausência de identificação.

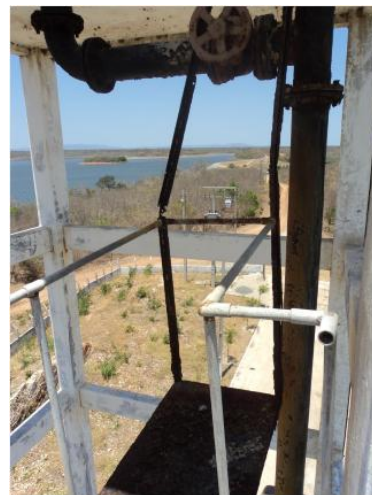
Foto 64 – REL-01: pintura deteriorada e plataforma em processo de corrosão.

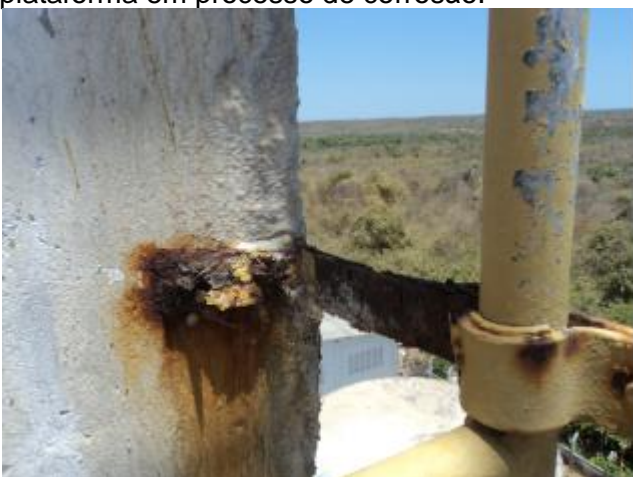
Foto 65 – REL-01: detalhe da estrutura da plataforma em processo de corrosão.

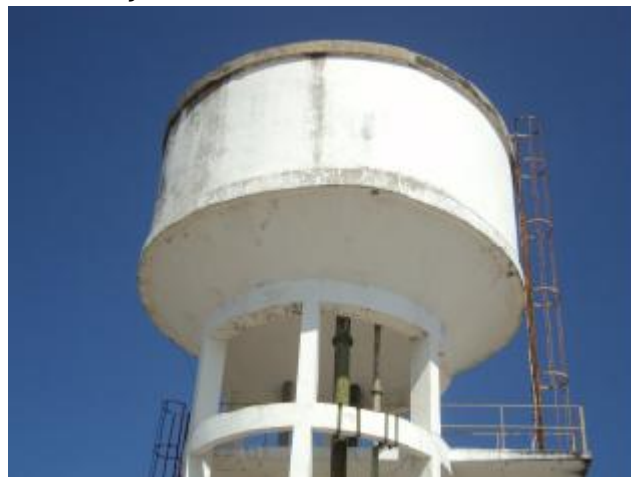
- i) As escadas de acesso aos reservatórios RAP-02, RAP-03 e o REL-01 estão em processo de corrosão (Anexo A, item 1.5-II-3);
 - j) A escada de acesso ao reservatório REL-03 está em processo de corrosão (Anexo A, item 1.5-II-3)*;

Foto 76 – REL-03: escada e guarda-corpo em processo de corrosão

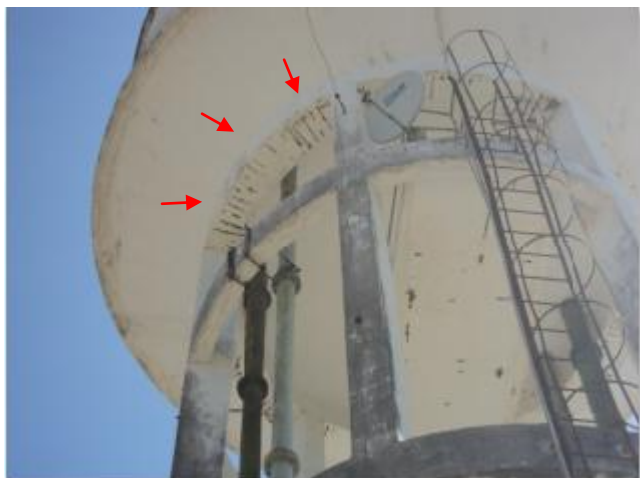
18	As instalações estiveram isentas de vazamentos no período verificado? (tubos, registros, etc) <u>Art. 2º e 119 da Res. 130/2010</u>	S	22	01.07	-
19	Existem para-raios e sinalização noturna de obstáculo em adequadas condições de funcionamento? <u>Art. 2º e 137 da Res. 130/2010</u>	N	22	01.06	F67, F73 e F77
O REL-03 está sem para-raios e sinalização noturna.

Foto 77 – REL-03: ausência de guarda-corpo na laje de cobertura, para-raios e sinalização noturna.

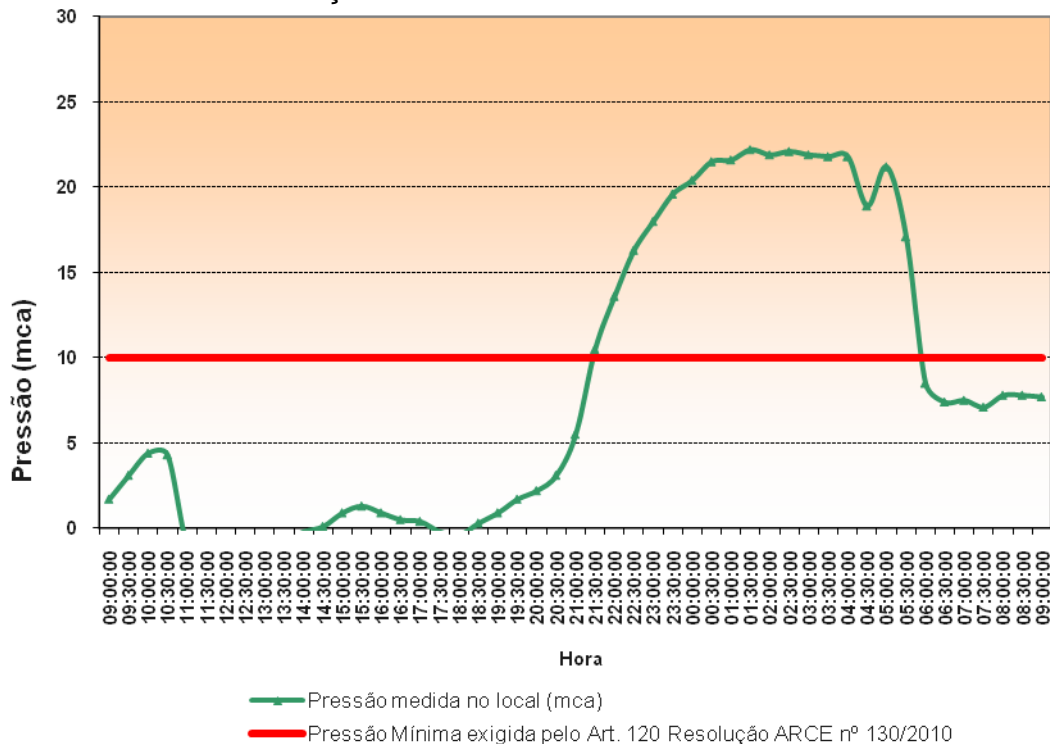
- a) A ARCE realizou o monitoramento da pressão contínua de pressão com a instalação às 09:00 horas do dia 24/09/2013 e retirada às 09:00 horas do dia 25/09/13, do aparelho datalogger, no endereço localizada na Rua Manoel de Sousa. A medição constatou descontinuidade no abastecimento (Anexo **A**, item **1.6-III-1**);
- b) A população ao longo da adutora, danifica as ventosas para retirar água, provocando vazamentos (Anexo **A**, item **1.6-III-1**).
- c) Os RECOPs registraram todos os meses, a partir de fev/13, ocorrências de paralização do bombeamento (Anexo **A**, item **1.6-III-1**);
- a) De acordo com o “Relatório de ocorrências operacionais – Consulta por localidade”, os meses de abr/2013 a set/2013 apresentaram paralisações no sistema de abastecimento de água de Chaval (Anexo **A**, item **1.6-III-1**);

Gráfico 1 – Monitoramento da pressão com a instalação às 09:00 horas do dia 24/09/2013 e retirada às 09:00 horas do dia 25/09/13, do aparelho datalogger, no endereço localizada na Rua Manoel de Sousa.
