**RELATÓRIO DE FISCALIZAÇÃO  
RF/CSB/0038/2014**

**Assunto: Fiscalização dos Sistemas de  
Abastecimento de Água e Esgotamento Sanitário do  
Município de Salitre (sede) e da localidade de Lagoa  
dos Crioulos**

**COORDENADORIA DE SANEAMENTO BÁSICO**

**Maio/2014**

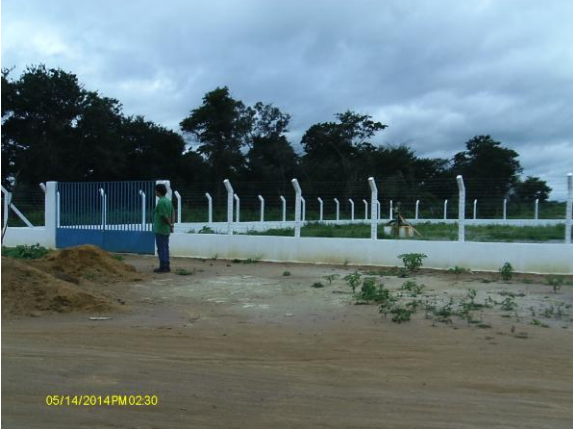
- c. Na AAB-01, há uma caixa de descarga com tampa danificada (**Anexo B**, item **3**);
- d. Não existe identificação no poço PP-05 (**Anexo B**, item **5**);

**Foto 1** - PP-05: delimitação, acesso e ausência de identificação.

**Determinação D2** - A CAGECE deve realizar operação e manutenção adequada das unidades integrantes dos sistemas de abastecimento de água/e ou esgotamento sanitário, visando corrigir as não conformidades descritas na constatação C2.

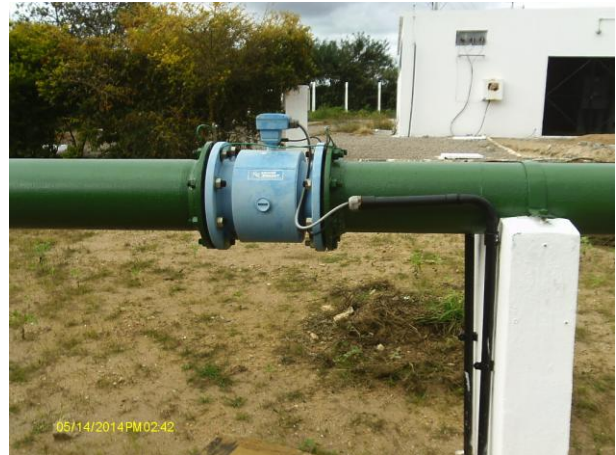
**Foto 4** - PP-05/AAB-01: medidor eletromagnético instalado.

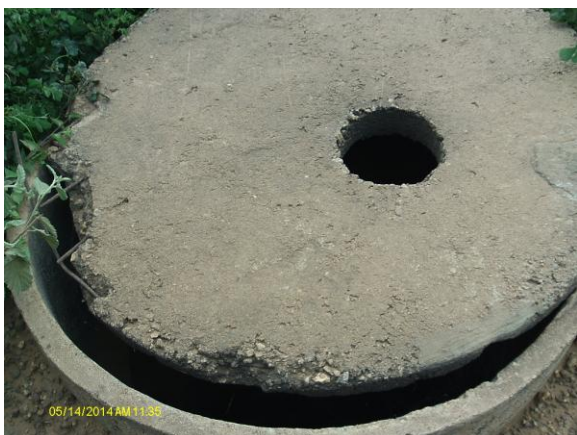
**Foto 12** - AAT-01: caixa de descarga com tampa danificada.

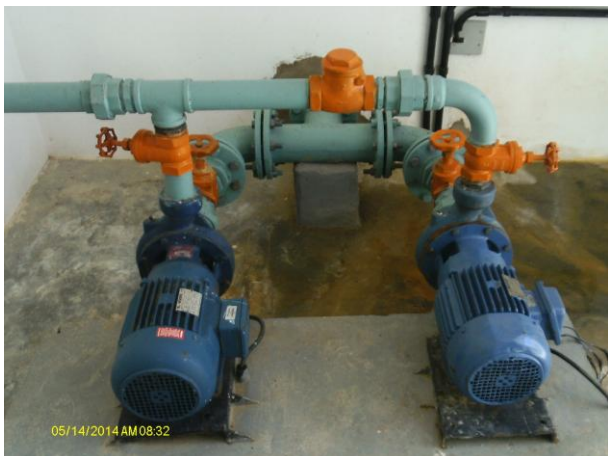
**Foto 14** - EEAT-01: conjunto moto-bomba com reserva e vazamento na gaxeta da bomba.

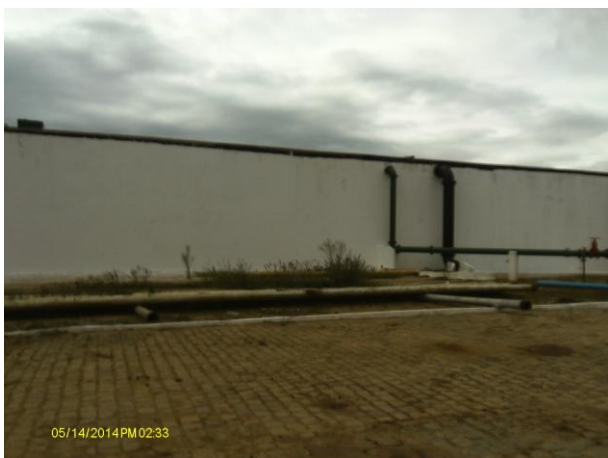
- k. As condições de limpeza da área do REL-02 são inadequadas (**Anexo B**, item **25**);
- l. Falta identificação nos reservatórios RAP-01 e REL-02; A pintura do REL-02 está deteriorada (**Anexo B**, item **26**);

**Foto 16** - RAP-01: ausência de identificação.

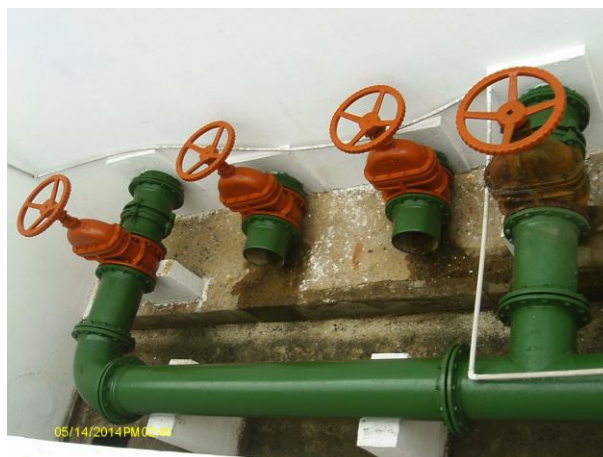
**Foto 19** - RAP-01: caixa da descarga de fundo e registros sem tampa ou grade de proteção.

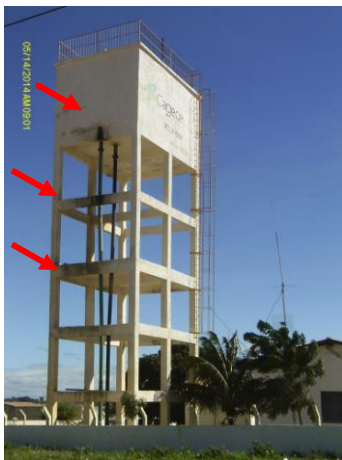
- o. Não é realizada limpeza dos reservatórios na frequência estabelecida pela Resolução nº 130/2010 da ARCE (**Anexo B**, item **29**);
- p. Há sinais de vazamento nos reservatórios REL-01 e REL-02 (**Anexo B**, item **32**);

**Foto 24** - REL-01: identificação, escada de acesso com guarda-corpo, guarda-corpo na laje de cobertura e sinais de vazamento.

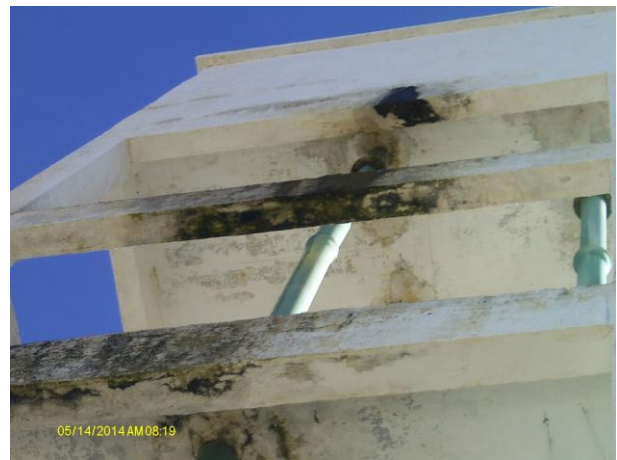
**Foto 25** - REL-01: sinais de vazamento.

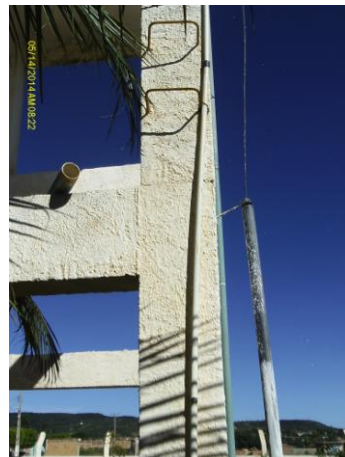
**Foto 27** - REL-01: escada de acesso sem apoio para subir.

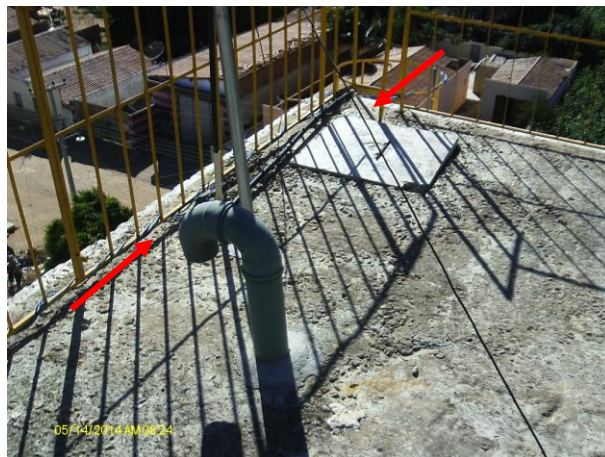
- i. A tampa de inspeção do REL-01 não está em adequadas condições de vedação (**Anexo B**, item **23**);
- j. A caixa de descarga de fundo do REL-02 está com a grade de proteção danificada e com acúmulo de lixo (**Anexo B**, item **24**);

- q. A tubulação de ventilação do reservatório REL-01 está sem tela de proteção (**Anexo B**, item **33**).

**Foto 29 - REL-01: tampa de inspeção sem adequada vedação e tubulação de ventilação sem tela de proteção.**

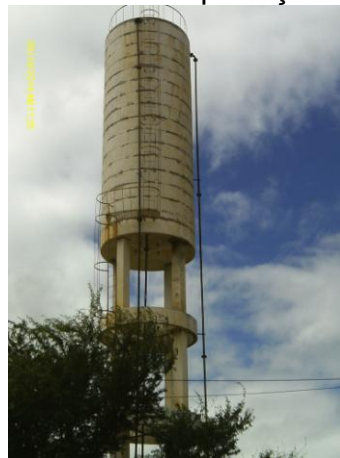
**Foto 31 - REL-02: sem identificação e pintura deteriorada.**

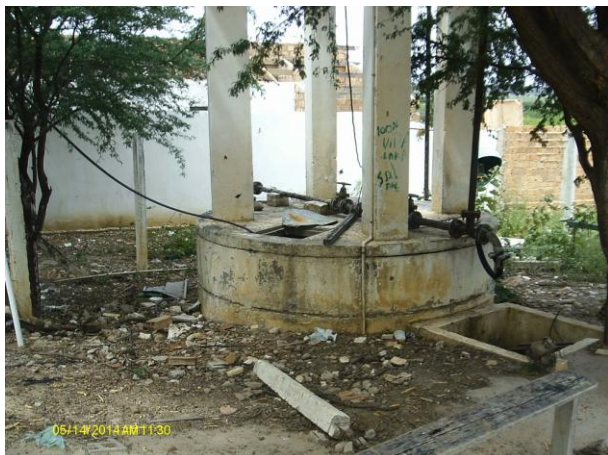
- m. No REL-02 a área de acesso não está delimitada e é feita retirada de água pela comunidade com utilização de bomba (**Anexo B**, item **27**);
- n. O tubo extravasor do REL-02 está em processo de corrosão (**Anexo B**, item **28**);

**Foto 32** -. REL-02: área de acesso sem delimitação, retirada de água pela comunidade com utilização de bomba submersa.

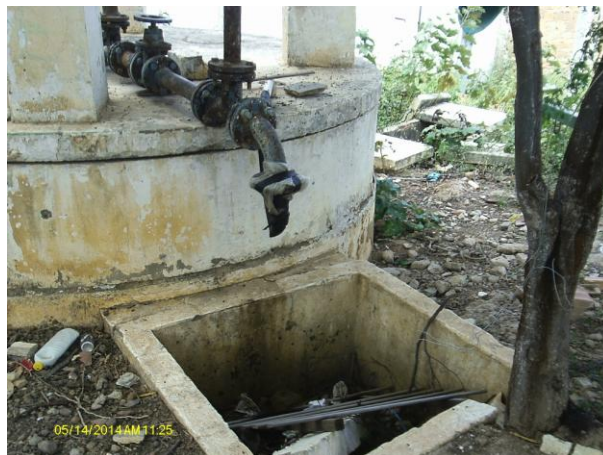
**Foto 33** - REL-02: tubo extravasor em processo de corrosão e acúmulo de lixo na caixa de descarga de fundo.

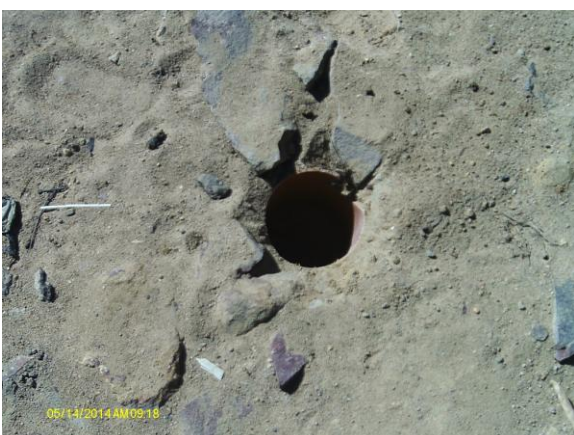
- g. O cadastro técnico da rede de distribuição está desatualizado (**Anexo B**, item **21**);
- h. Existe 1 (um) registro de descarga na rede de distribuição sem caixa, localizado na Rua João Libânio (**Anexo B**, item **22**);

**Foto 40** - Registro de descarga na rede de distribuição: Rua João Libânio (sem caixa).

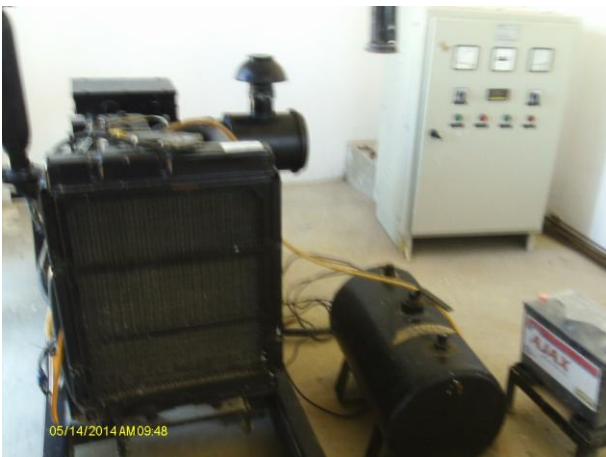
- a. Falta bomba reserva no PP-05 (**Anexo B**, item **4**);
- b. Falta iluminação na área do poço PP-05 (**Anexo B**, item **6**);
- c. Na EEE-01, o grupo gerador de energia elétrica não está instalado (**Anexo B**, item **14**);
- d. A bomba reserva da EEE-01, não está instalada (**Anexo B**, item **12**);
- e. Na EEE-01, o acionamento das bombas é manual (**Anexo B**, item **13**);
- f. Não existe iluminação na área da ETE (**Anexo B**, item **15**);
- g. Não existe leito de secagem na ETE (**Anexo B**, item **16**);
- h. Não existe pára-raio e sinalização noturna de obstáculos no REL-02 (**Anexo B**, item **31**);
- i. Não existe sistema de medição de nível no RAP-01; Não existem sistema de controle de nível no REL-01 (**Anexo B**, item **30**).

**Foto 50** - EEE-01: grupo gerador de energia elétrica não instalado.

**Determinação D1** - A CAGECE deve cumprir as normas técnicas e os procedimentos estabelecidos para a implantação das instalações dos sistemas de abastecimento de água e esgotamento sanitário, visando corrigir as não conformidades descritas na constatação C1.

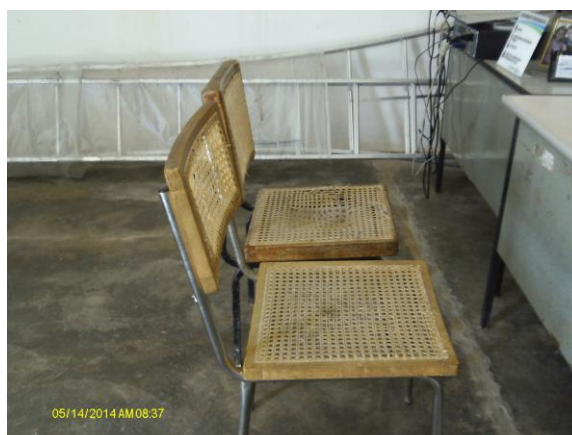
- a. O escritório fica fechado durante o expediente enquanto o gestor de núcleo realiza trabalhos externos no SAA de Salitre (**Anexo B**, item **8**);
- b. A quantidade de assentos disponíveis para usuários em espera de atendimento é insuficiente (**Anexo B**, item **10**).

**Foto 68** - Comercial/escritório: quantidade insuficiente de assentos para usuários em espera de atendimento.

**Determinação D3** - A CAGECE deve dispor de estrutura adequada para atender às solicitações e reclamações dos usuários, visando corrigir as não conformidades descritas na constatação C3.

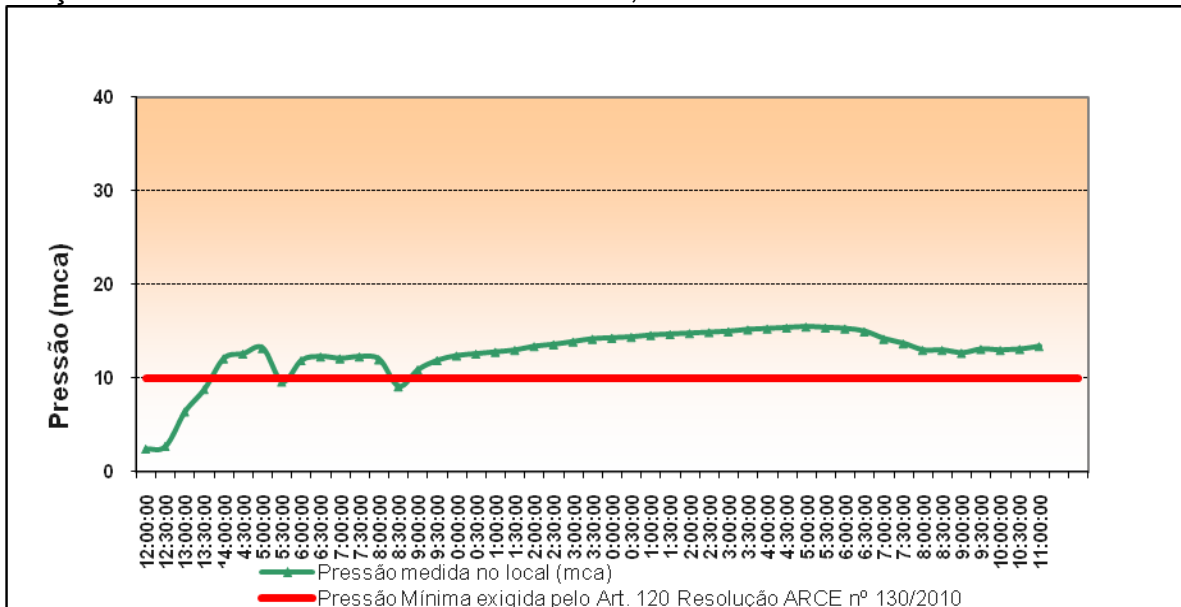
**Gráfico 1** – Monitoramento da pressão com a instalação às 12:00 horas do dia 13/05/2014 e retirada às 11:00 horas do dia 14/05/2014, do aparelho *datalogger*, no endereço localizado na Travessa Santo Antônio, nº 44.

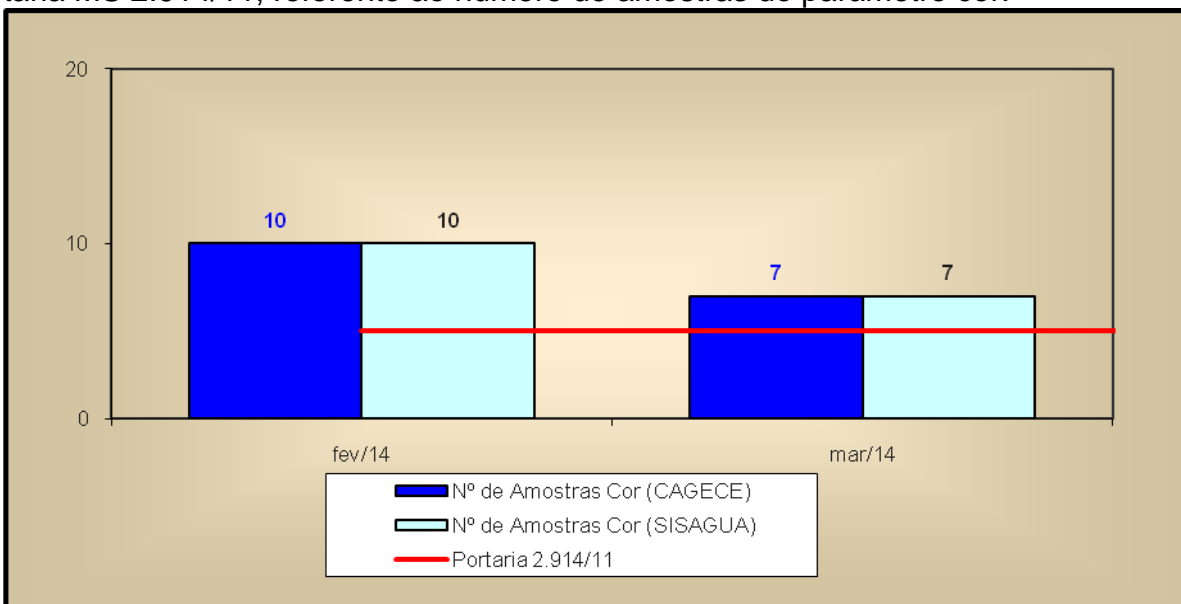
b. Os resultados dos laudos físico-químicos produzidos pelo Laboratório Regional da UN-BAJ e pelo SISÁGUA, provenientes de amostras coletadas na rede de distribuição no período de fevereiro/2014 a março/2014, apresentaram as seguintes não conformidades com padrões de potabilidade estabelecidos pela Portaria MS 2.914/2011 (**Anexo B**, item **18**):

- ✓ Cor aparente: o mês de fevereiro/2014 apresentou 20,0% de resultados não conformes para amostras da UN-BAJ e do SISÁGUA, respectivamente.

**Gráfico 2** – Avaliação do Monitoramento da Qualidade da ÁGUA TRATADA realizado pela CAGECE e SISÁGUA na rede de distribuição do SAA de Salitre (sede) e da localidade Lagoa dos Crioulos, no período de fevereiro/2014 a março/2014 conforme Portaria MS 2.914/11, referente ao número de amostras do parâmetro cor.

**Determinação D5** - A CAGECE deve fornecer água dentro dos padrões de potabilidade estabelecidos pela legislação, visando corrigir as não conformidades descritas na constatação C5.

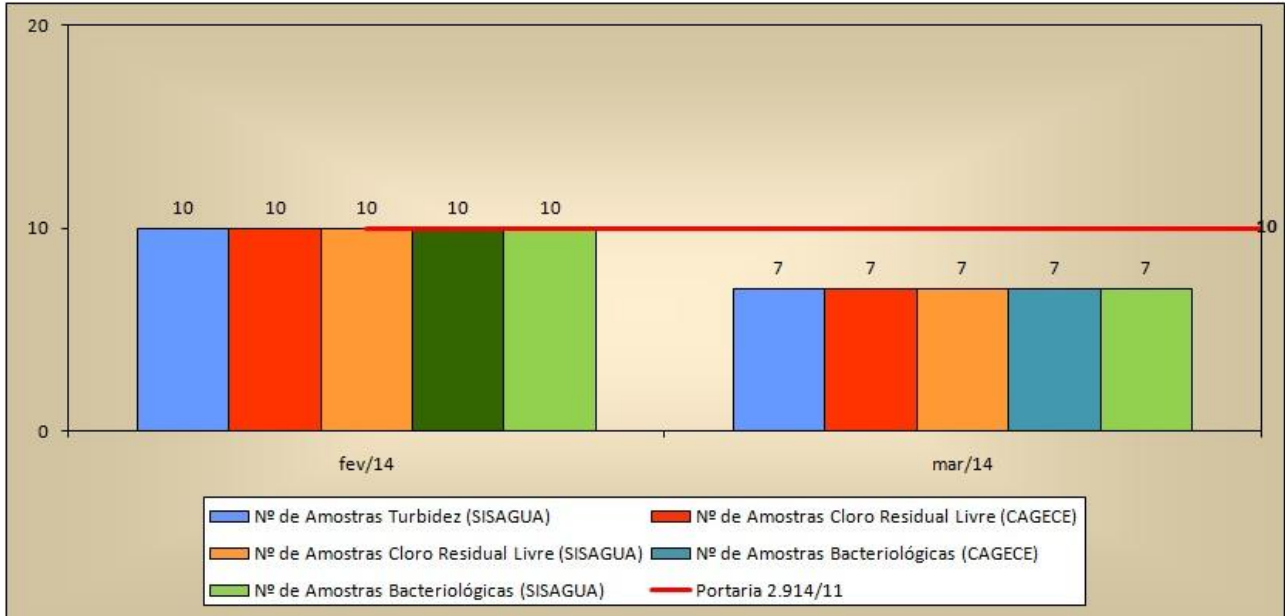
- a. Uma análise quantitativa dos exames físico-químicos e bacteriológicos fornecidos pela CAGECE e pelo SISÁGUA, provenientes de amostras coletadas na rede de distribuição, no período de fevereiro/2014 a março/2014, demonstra que a CAGECE não realizou a quantidade de análises mensais exigidas para os parâmetros cor, turbidez, cloro residual livre e bacteriológicas no mês de março/2014, conforme Portaria MS 2.914/2011 (**Anexo B**, item 17).

**Gráfico 3** – Avaliação do Monitoramento da Qualidade da ÁGUA TRATADA realizado pela CAGECE na rede de distribuição do SAA de Salitre (sede) e a localidade Lagoa dos Crioulos, no período de fevereiro/2014 a março/2014 conforme Portaria MS 2.914/11, com relação ao número de amostras dos exames bacteriológicos, do cloro residual livre e da turbidez.

**Determinação D6** - A CAGECE deve desenvolver o controle da qualidade da água, bruta e tratada, de acordo com o disposto na legislação, visando corrigir as não conformidades descritas na constatação C6.
