AGÊNCIA
REGULADORA
DO ESTADO
DO CEARÁ

**RELATÓRIO DE FISCALIZAÇÃO
RF/CSB/0038/2017
(PCSB/CSB/0172/2017)**

Assunto: Fiscalização dos Sistemas de
Abastecimento de Água e Esgotamento Sanitário do
Município de Trairi

Fortaleza – CE
Dezembro/2017

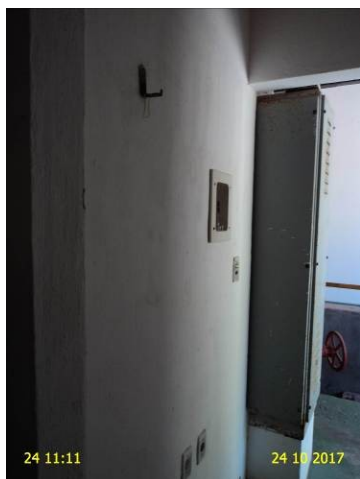
Foto 1 – EEAT-01: ausência de extintor de incêndio.

Determinação D1 – A CAGECE deve cumprir as normas técnicas e os procedimentos estabelecidos para a implantação das instalações dos sistemas de abastecimento de água e esgotamento sanitário, visando corrigir as não conformidades descritas na constatação C1.

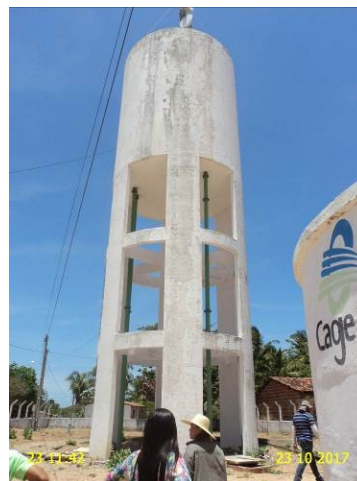
Foto 2 – Reservatórios: REL-03 sem identificação, pintura deteriorada e ausência de guarda-corpo na laje de cobertura.

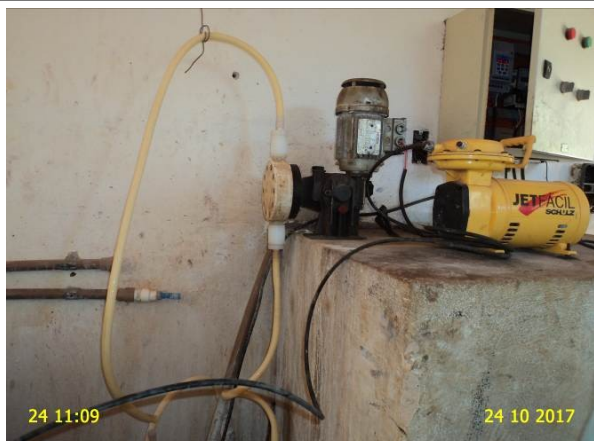
- Na casa de química, a bomba dosadora de cloro está com defeito (Anexo II - item 4; Foto 3);
- Na casa de química, as lâmpadas não estão acendendo e há instalações elétricas inadequadas (Anexo II - item 5; Foto 4);
- Na elevatória de esgoto EEE-01, o poço de sucção não está coberto (Anexo II - item 16; Foto 5);
- O registro do filtro F-01 não garante vedação (Anexo II - item 9; Foto 6);
- Ocorre vazamento no registro do filtro F-02 (Anexo II - item 9; Foto 7);
- Há caixas de inspeção na área da ETA sem tampa ou grade de proteção (Anexo II - item 10; Foto 8);
- Os guarda-corpos dos filtros F-01 e F-02 estão em processo de corrosão (Anexo II - item 8; Foto 9);
- As escadas de acesso dos filtros F-01 e F-02 estão em processo de corrosão (Anexo II - item 6; Foto 9);
- Ocorre acúmulo de sobrenadantes nas lagoas facultativa e de maturação LF, LM-

Foto 3 – ETA/Casa de química: bomba dosadora de hypocal com defeito.

Determinação D2 – A CAGECE deve realizar operação e manutenção adequada das unidades integrantes dos sistemas de abastecimento de água e esgotamento sanitário, visando corrigir as não conformidades descritas na constatação C2.

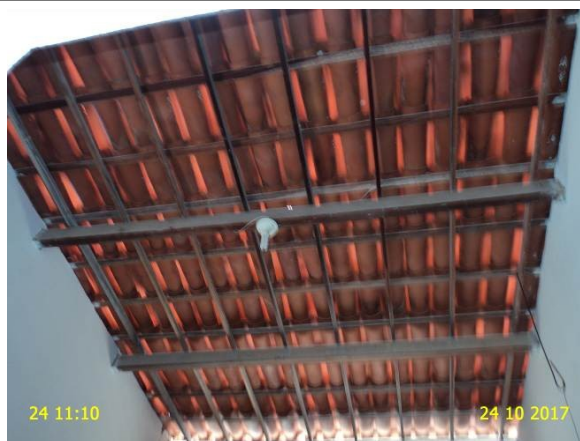
Foto 4 – ETA/Casa de química: lâmpada não ascende.

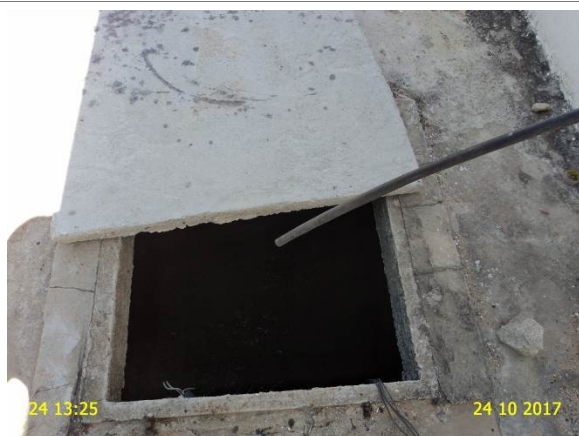
Foto 5 – EEE-01: tampa do poço de sucção sem vedação

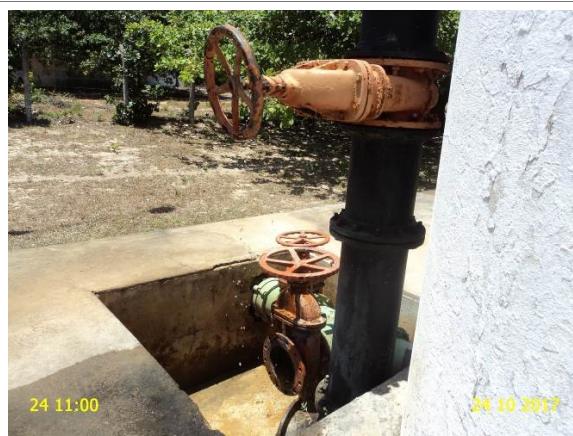
Foto 6 – ETA/filtração: registro do filtro F-01 sem vedação.

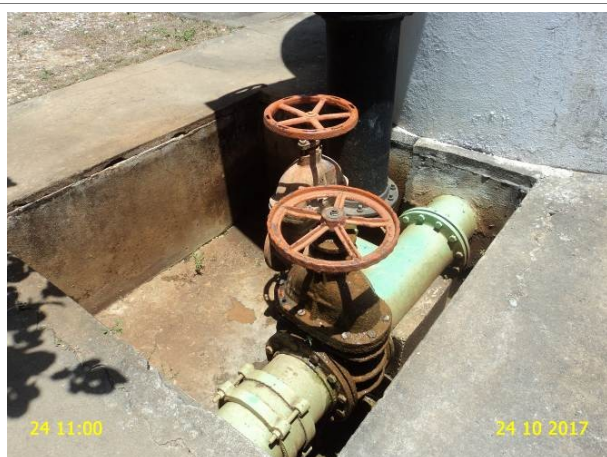
Foto 7 – ETA/Filtração: vazamento no registro.

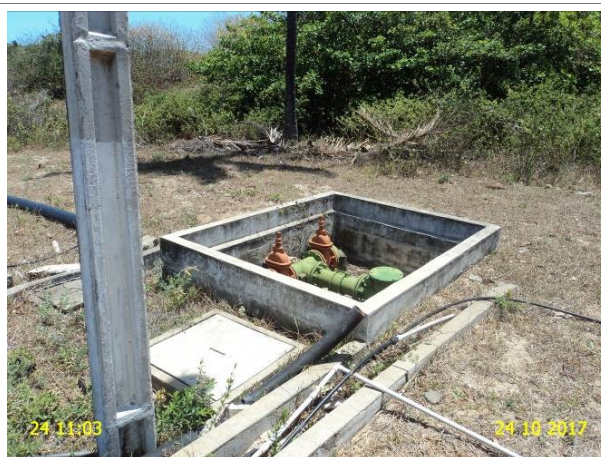
Foto 8 – ETA: caixa de inspeção sem tampa ou grade de proteção.

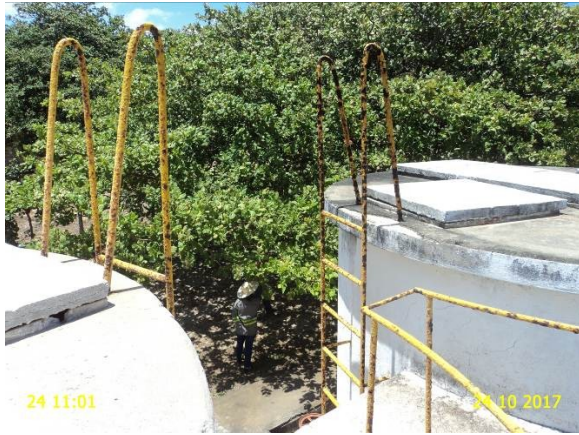
Foto 9 – ETA/Filtração: escadas de acesso e guarda-corpo dos filtros F-01 e F-02 em processo de corrosão.

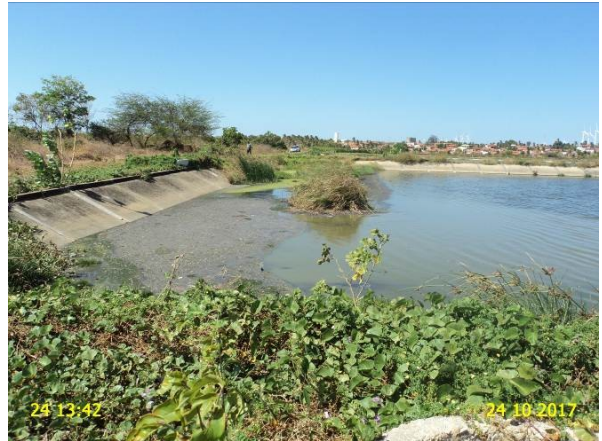
Foto 10 – ETE: acúmulo de sobrenadantes na lagoa facultativa (LF).

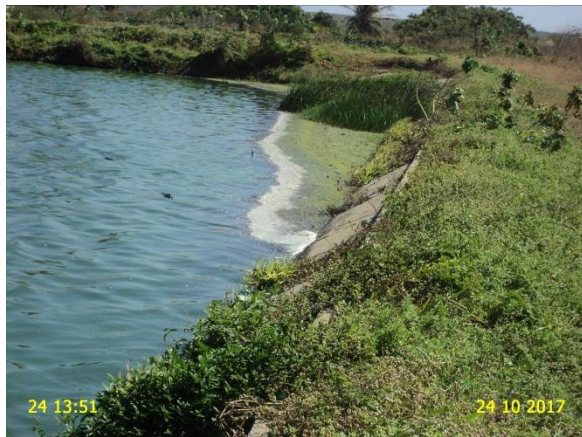
Foto 11 – ETE: acúmulo de sobrenadantes na lagoa de maturação LM(2).

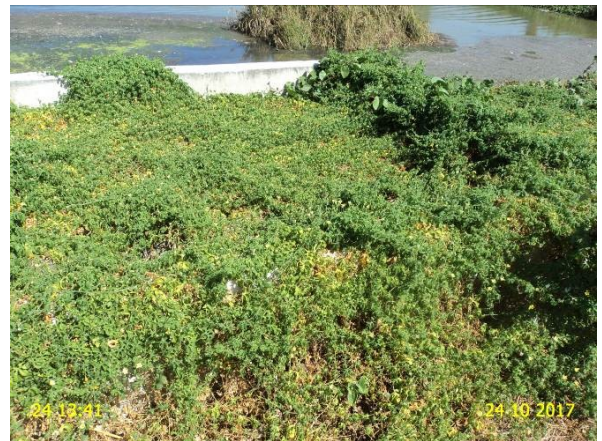
- Há vegetação excessiva na área da ETE e dentro da lagoa de maturação LM-02 (Anexo II - item 21; Foto 12);
- Não existe guarda-corpo em volta da caixa de areia (Anexo II - item 15; Foto 13);

Foto 12 – ETE: vegetação excessiva.

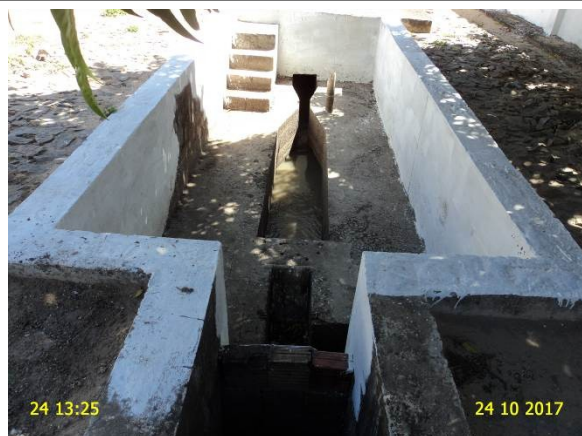
Foto 13 – EEE-01: ausência de guarda-corpo na área do gradeamento/caixa de areia.

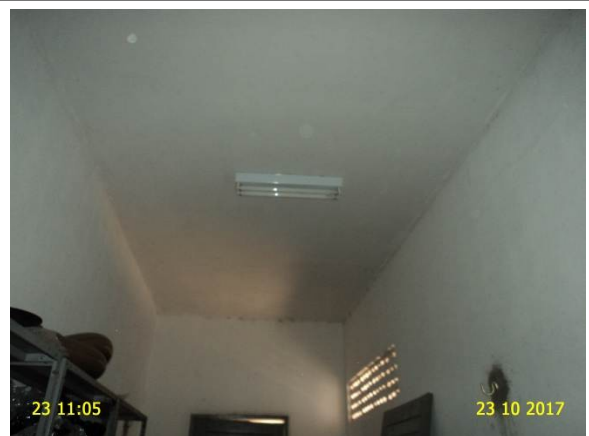
- No almoxarifado interno, a lâmpada não acende (Anexo II - item 1; Foto 14);
- No almoxarifado externo, não existe iluminação, a porta está danificada e há instalações elétricas inadequadas (Anexo II - item 1; Foto 15);

Foto 14 – Almoxarifado interno: lâmpada com defeito.

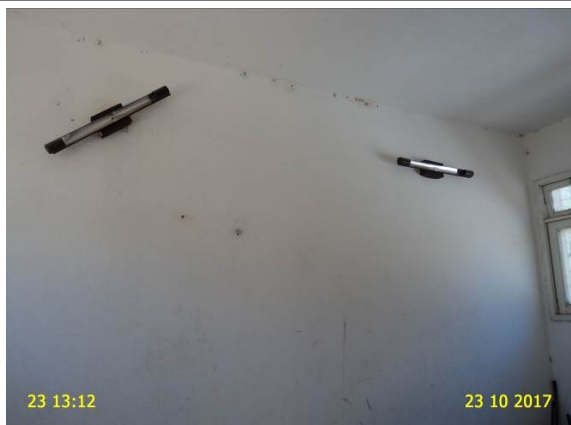
Foto 15 – Almoxarifado externo: lâmpadas com defeito.

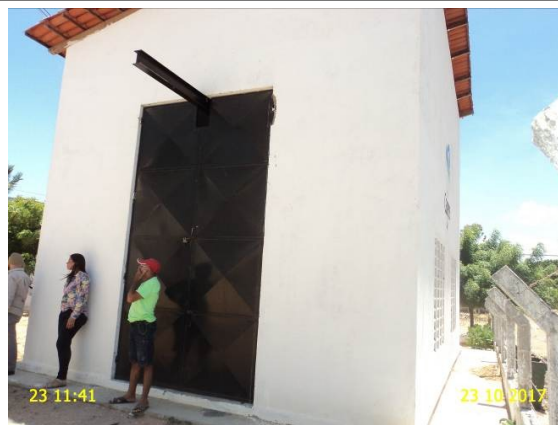
- A elevatória de água EEAT-02 não está identificada (Anexo II - item 11; Foto 16);
- As lâmpadas da elevatória de água EEAT-01 não estão acendendo (Anexo II - item 12; Foto 17);

Foto 16 – EEAT-02: ausência de identificação.

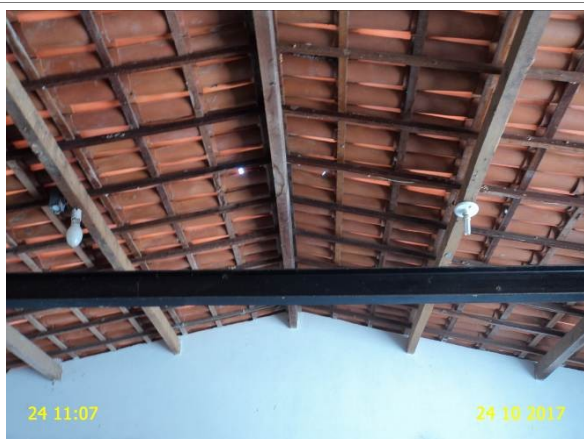
Foto 17 – EEAT-01: lâmpadas com defeito.

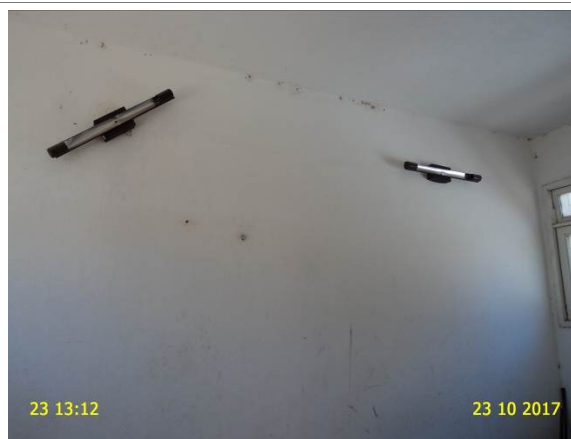
Foto 18 – Almoxarifado externo: lâmpadas com defeito.

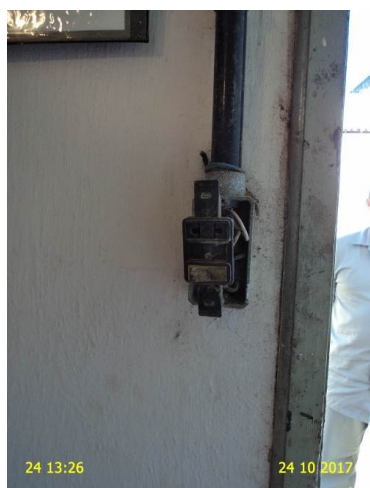
- Existem instalações elétricas inadequadas na área da casa de abrigo do quadro de comando da elevatória de esgoto EEE-01 (Anexo II - item 17; Foto 19);

Foto 19 – EEE-01: instalações elétricas inadequadas.

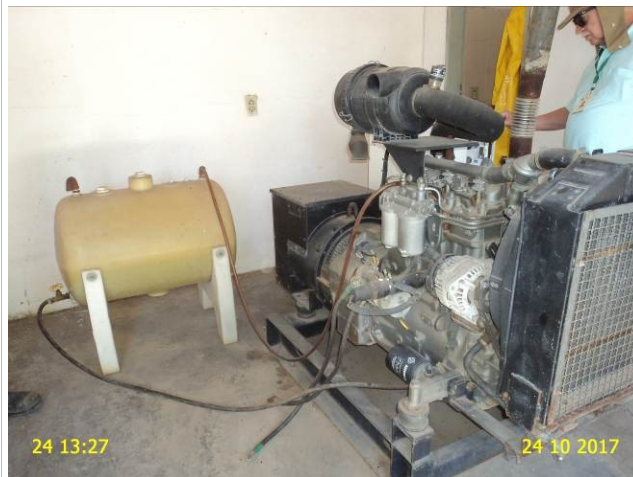
Foto 20 – EEE-01: grupo gerador de energia elétrica com defeito.

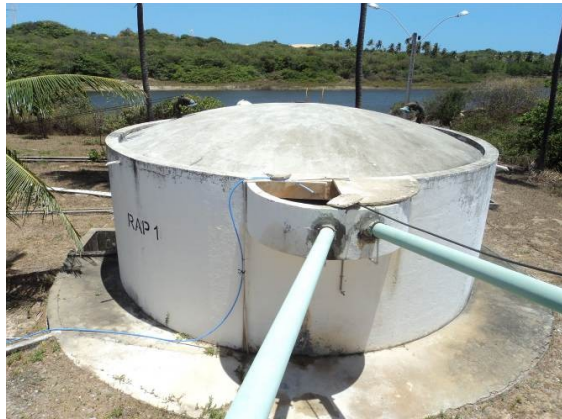
Foto 21 – Reservatórios: tampa de inspeção do RAP-01 sem vedação.

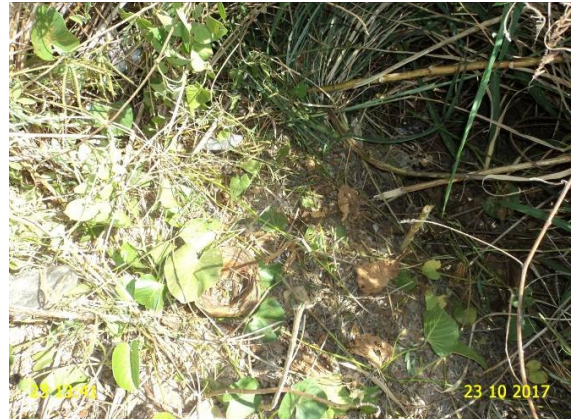
- Dos 6 (seis) registros de descarga inspecionados, 4 (quatro) estavam soterrados: Av. Boa Esperança, Rua Boa Esperança, Rua Francisco Eudes Martins e Rua Pe Cícero (Anexo II - item 28; Foto 20 a 23);

Foto 22 – RDA: registro de descarga soterrado no endereço Av. Boa Esperança.

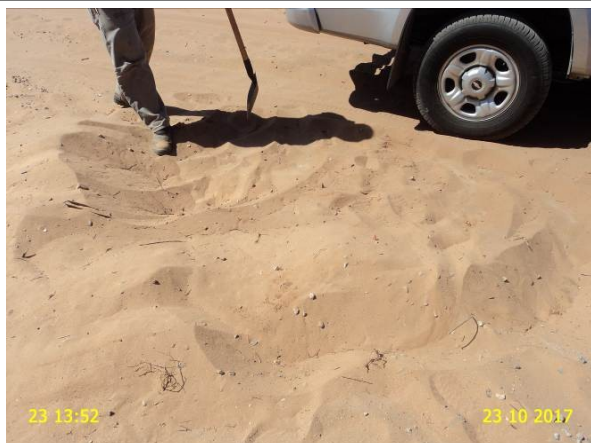
Foto 23 – RDA: registro de descarga soterrado no endereço Rua Boa Esperança.

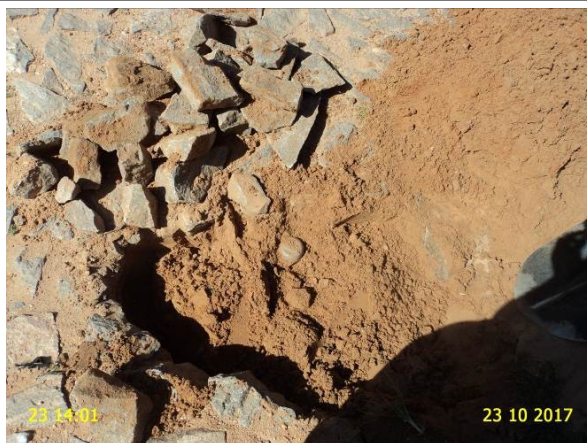
Foto 24 – RDA: registro de descarga soterrado no endereço Rua Francisco Eudes Martins.

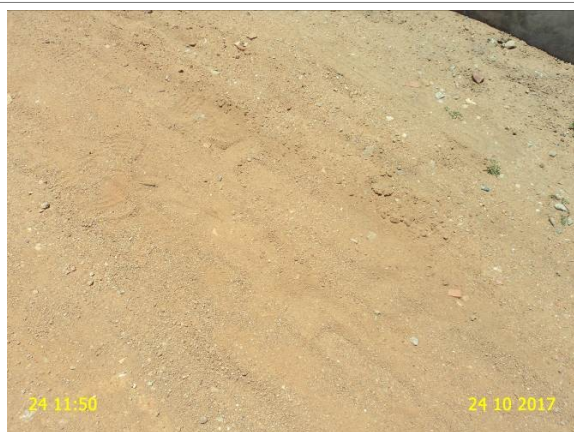
Foto 25 – RDA: registro de descarga soterrado no endereço Rua Pe Cícero.

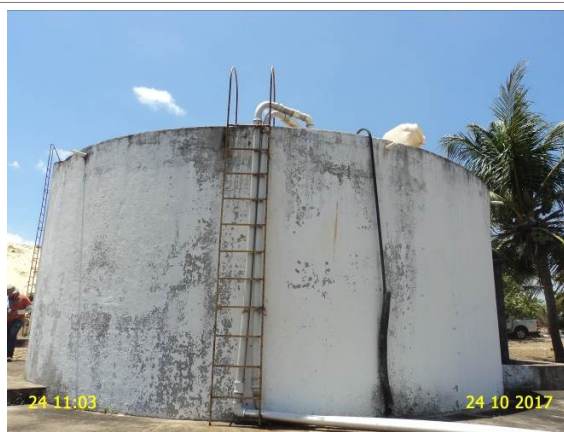
Foto 26 – Reservatórios: RAP-01 com pintura deteriorada.

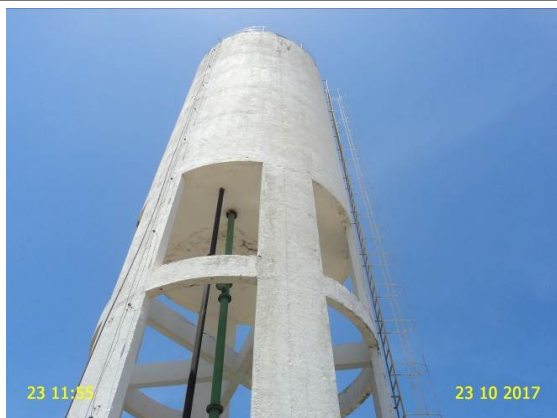
Foto 27 – Reservatórios: REL-02 com pintura deteriorada e ausência de identificação.

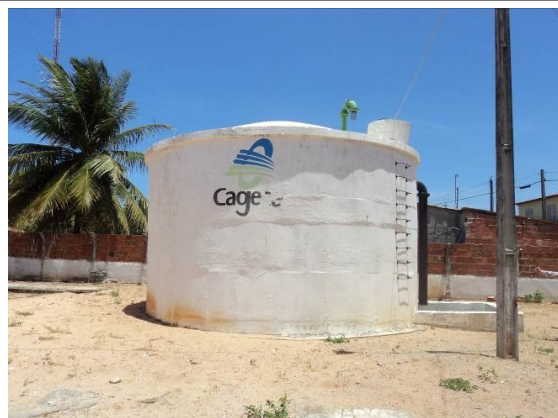
Foto 28 – Reservatórios: RAP-02 sem identificação.

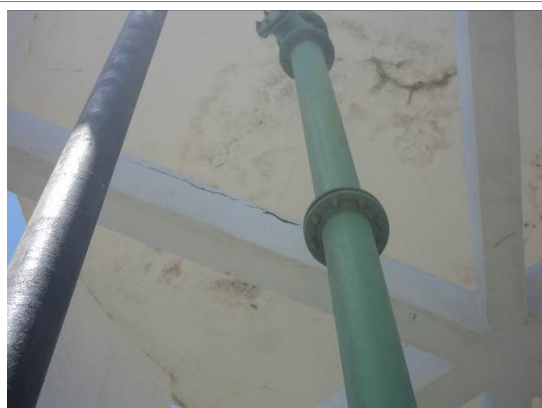
- Na estrutura do reservatório REL-02, há armaduras expostas (Anexo II - item 30; Foto 27);
- Há vegetação excessiva e acúmulo de lixo na área do reservatório REL-02 (Anexo II - item 29; Foto 28);

Foto 29 – Reservatórios: REL-02 apresentando armaduras expostas.

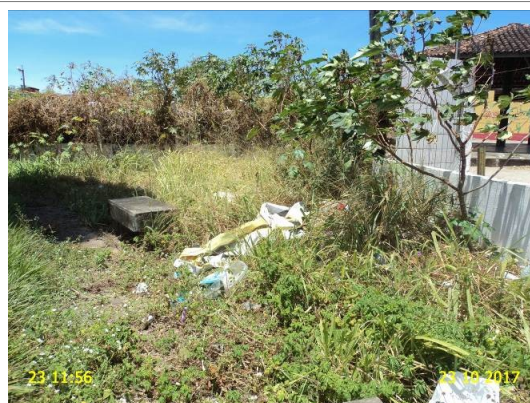
Foto 30 – Reservatórios: acúmulo de lixo na área do reservatório REL-02.

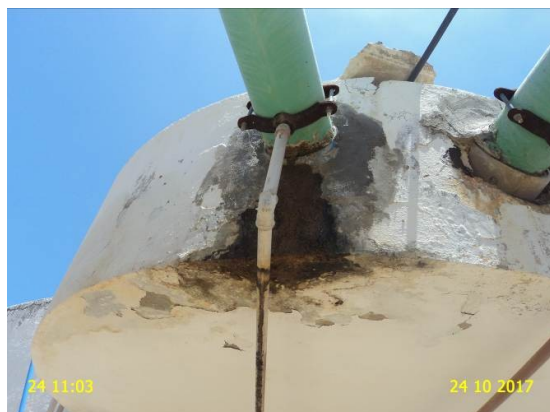
Foto 31 – Reservatórios: RAP-01 apresentando sinais de vazamento na entrada de água.

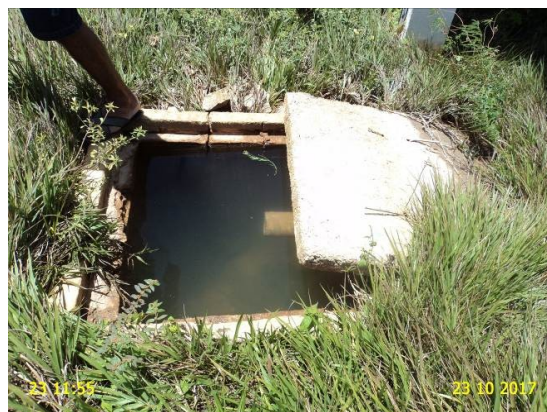
Foto 32 – Reservatórios: REL-02 apresentando sinais de extravasamento.

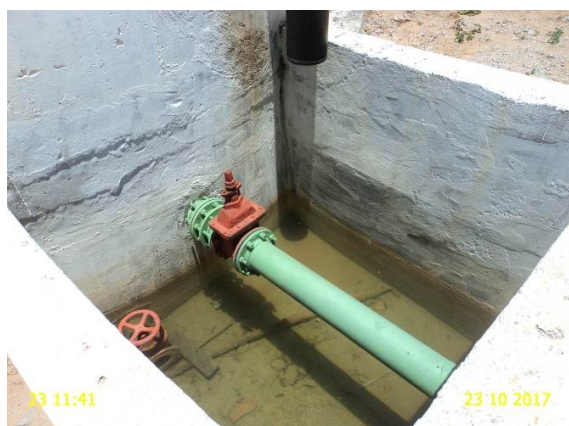
Foto 33 – Reservatórios: RAP – 02 apresentando sinais de extravasamento.

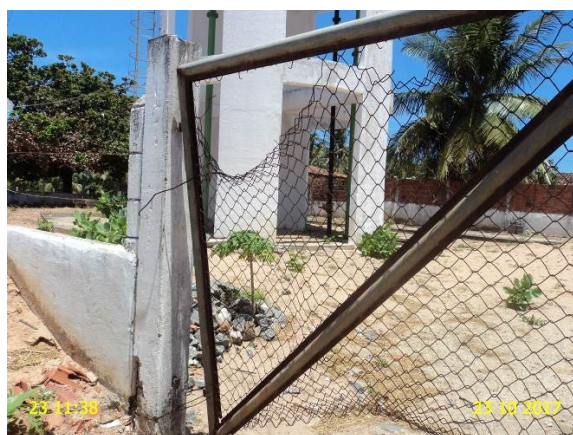
Foto 34 – Reservatórios: REL-03 portão de acesso danificado.

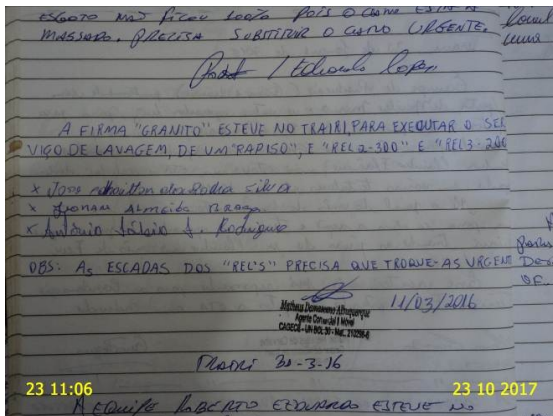
Foto 35 – Registro de limpeza e desinfecção dos reservatórios em 11/03/2016.

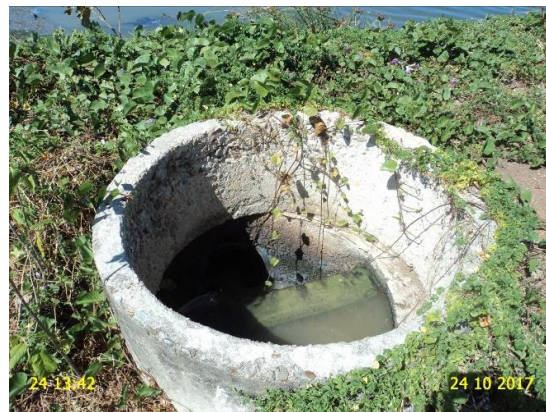
Foto 36 – ETE: caixa de inspeção sem tampa.

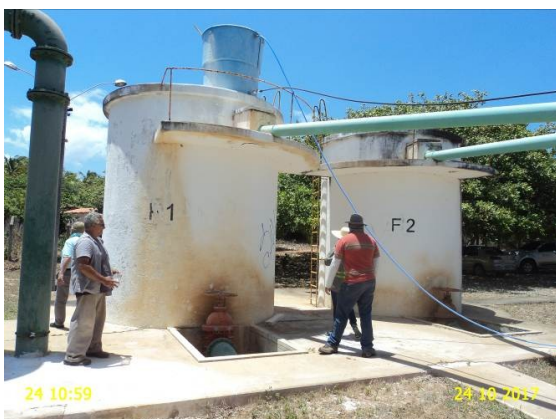
Foto 37 – ETA/Filtração: filtros F-01 e F-02 com pintura deteriorada e filtro F-01 com identificação pouco visível.

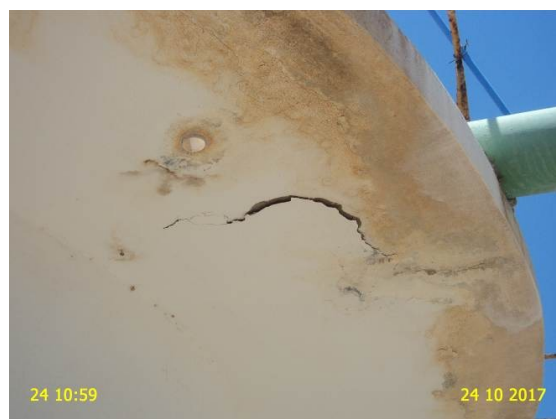
Foto 38 – ETA/Filtração: F-02 com reboco com pintura deteriorada e filtro F-01 com deteriorado.

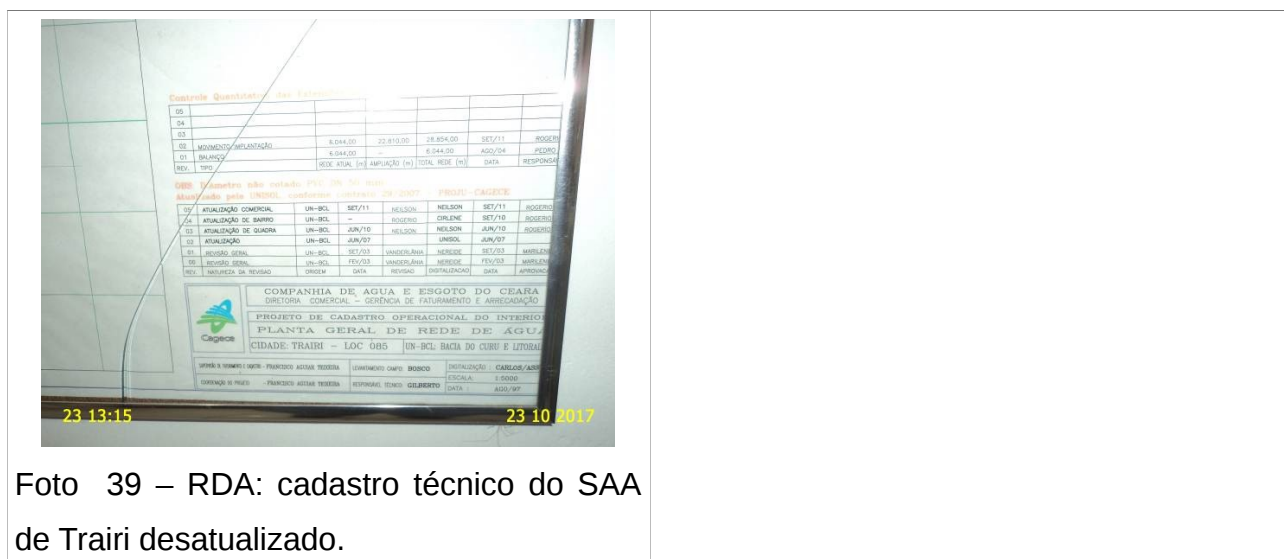
- O cadastro técnico da rede de distribuição de água está desatualizado (Anexo II - item 27; Foto 21).

Foto 39 – RDA: cadastro técnico do SAA de Trairi desatualizado.

Determinação D5 – A CAGECE deve realizar a medição do consumo de água tratada, a estimativa do volume de esgoto coletado e manter atualizado o faturamento em conformidade com as disposições legais aplicáveis, visando corrigir as não conformidades descritas na constatação C5.
