AGÊNCIA
REGULADORA
DO ESTADO
DO CEARÁ

**RELATÓRIO DE FISCALIZAÇÃO
RF/CSB/038/2018
(PCSB/CSB/0141/2018)**

**Assunto: Fiscalização dos Sistemas de
Abastecimento de Água e de Esgotamento Sanitário
da Sede do Município de Uruoca e Localidades de
Mel Barra do Mel e Torrões**

Dezembro/2018

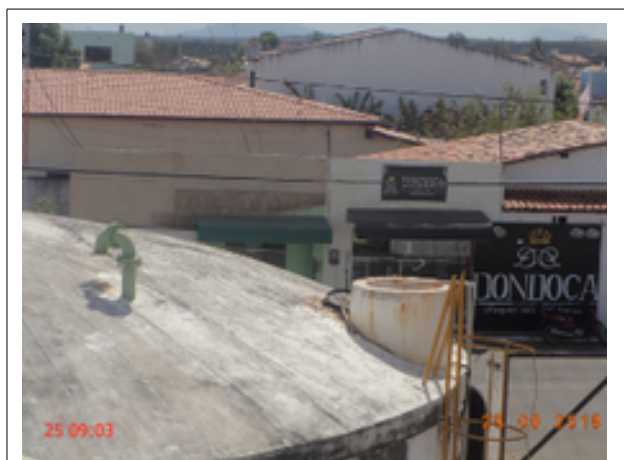
- O reservatório RAP-02 não é dotado de tampa de inspeção (Anexo II – item 20; Foto 1);

Foto 1 - Reservatório: ausência de tampa de inspeção no RAP-02.

Determinação D2 – A CAGECE deve cumprir as normas técnicas e os procedimentos estabelecidos para a implantação das instalações dos sistemas de abastecimento de água e de esgotamento sanitário, visando corrigir a não conformidade descrita na constatação C2.

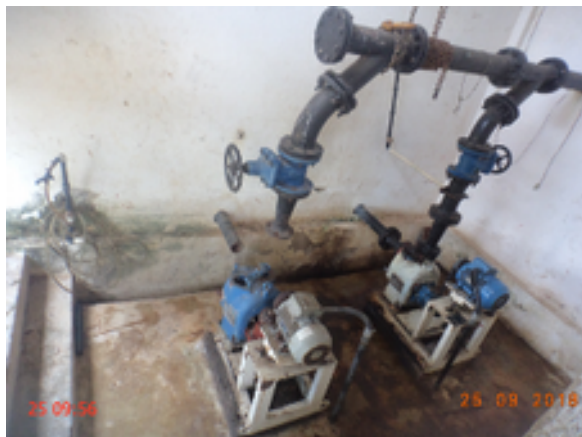
Foto 2 – Elevatória: na ETE-01 só existe uma bomba funcionando.

Determinação D3 – A CAGECE deve realizar operação e manutenção adequada das unidades integrantes dos sistemas de abastecimento de água e de esgotamento sanitário, visando corrigir as não conformidades descritas na constatação C3.

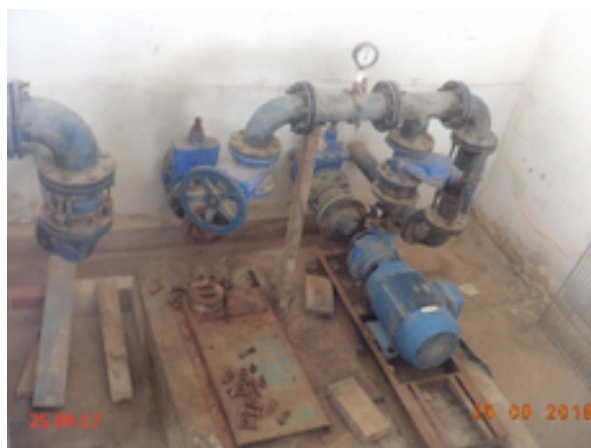
Foto 3 - Elevatória: A bomba reserva da elevatória EEAT-03 não está instalada.

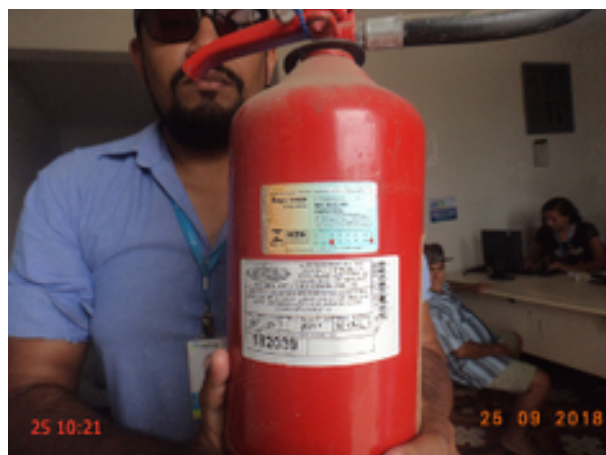
Foto 4 - Comercial: O extintor de incêndio da Loja de Atendimento da Cagece/Almoxarifado está com a recarga vencida.

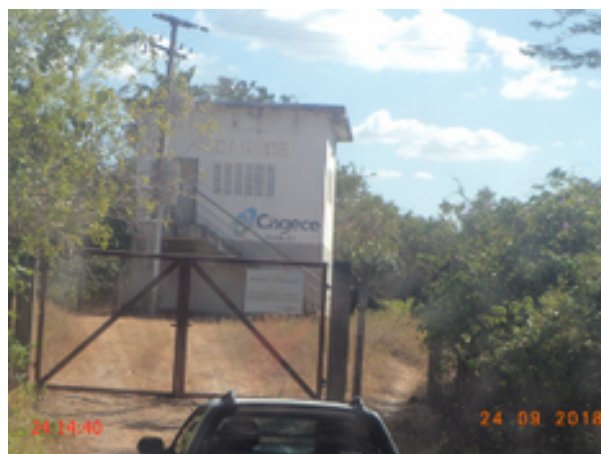
Foto 5 - Captação: ausência de portão para o acesso de pedestres.

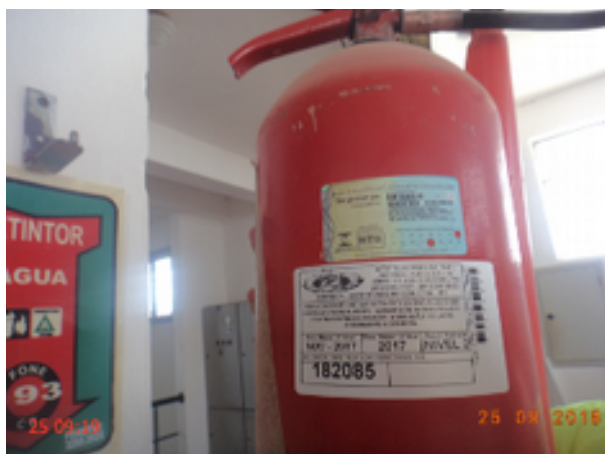
Foto 6 – Elevatória: O extintor de incêndio das elevatórias EEAT-01, EELF-01 e EELF-03 está com a recarga vencida.

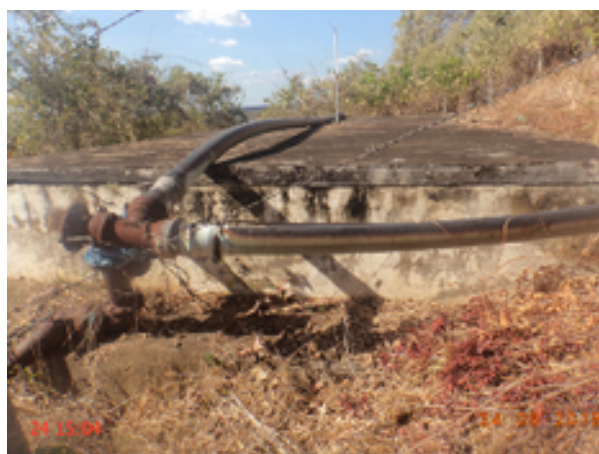
Foto 7 - Reservatório: O RAP-01 está com a pintura deteriorada.

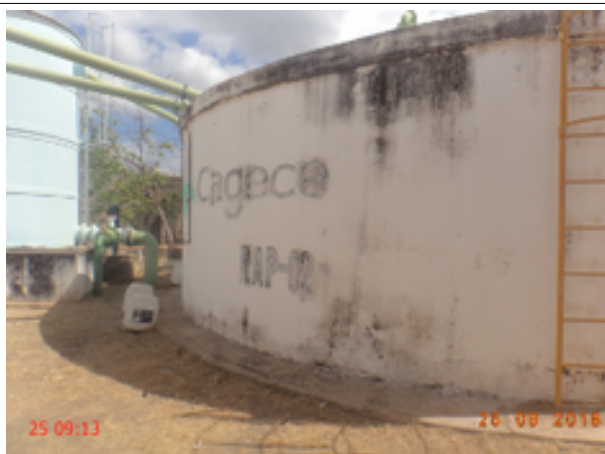
Foto 8 – Reservatório: O RAP-02 está com a pintura deteriorada.

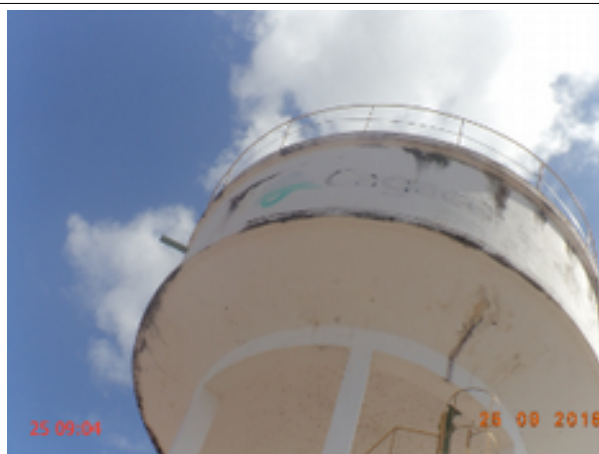
Foto 9 – Reservatório: O REL-01 está com a pintura deteriorada.

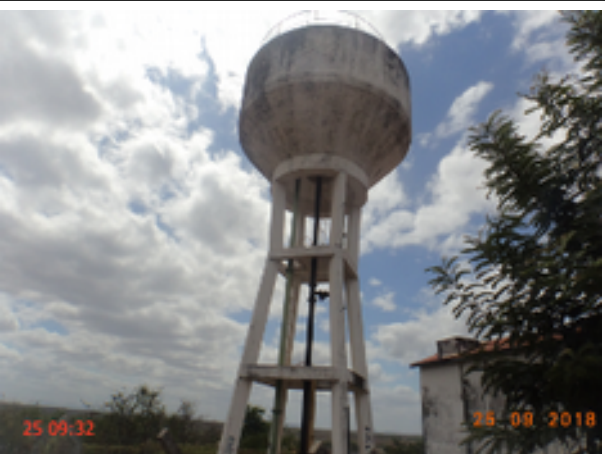
Foto 10 – Reservatório: O REL-02 está com a pintura deteriorada.

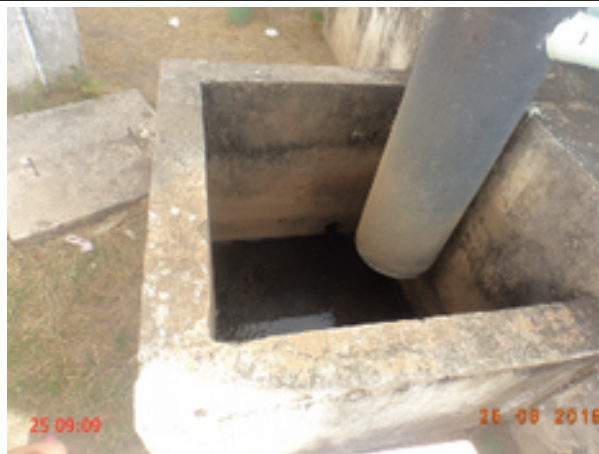
Foto 11 - Filtração: O registro do Filtro F-03 não garante vedação.

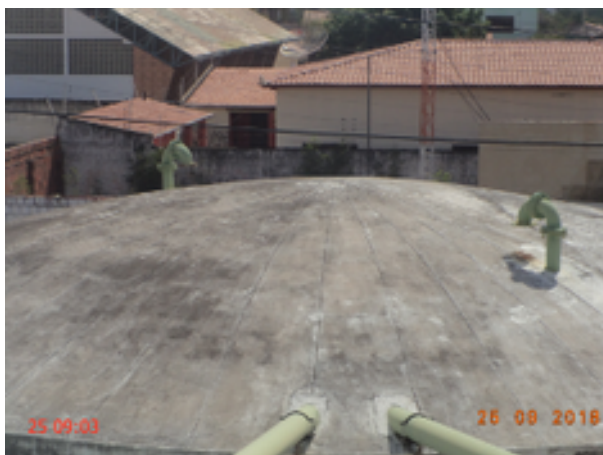
Foto 12 – Reservatório: O RAP-02 está com as tubulações de ventilação sem tela de proteção.

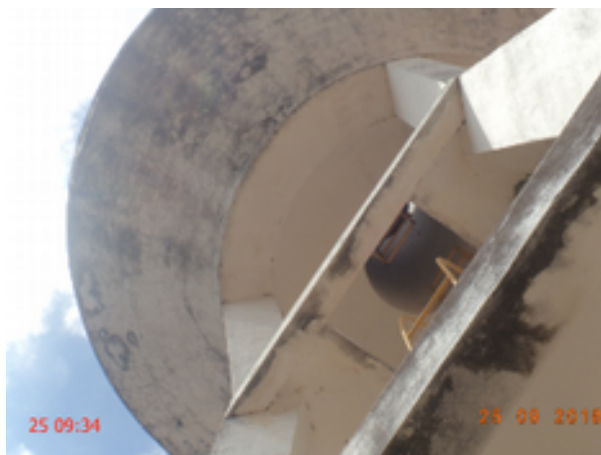
Foto 13 – Reservatório: A tampa do REL-02 não estava devidamente fechada.

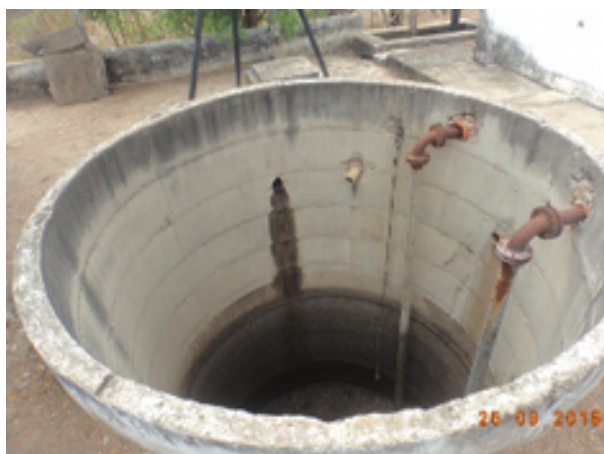
Foto 14 - Elevatória: O poço de sucção da elevatória de esgoto EEE-01 está aberto.

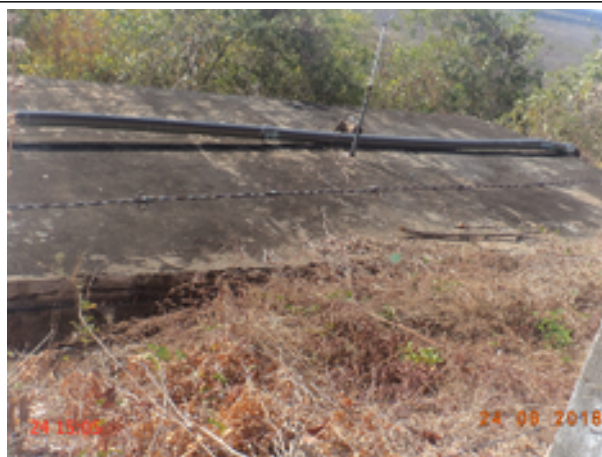
Foto 15 - Reservatório: O RAP-01 está com a tubulação de ventilação danificada.

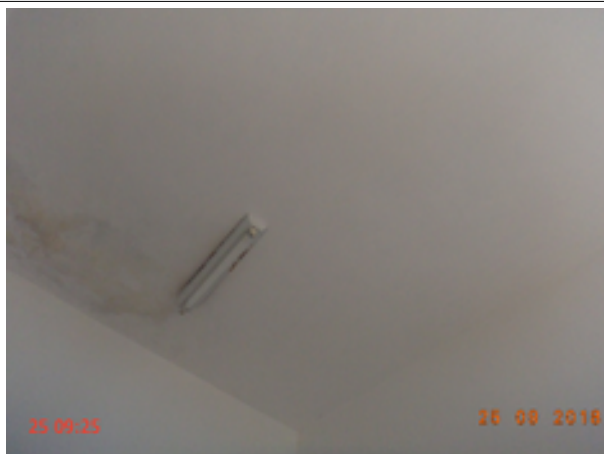
Foto 16 – Laboratório: O laboratório está sem iluminação.

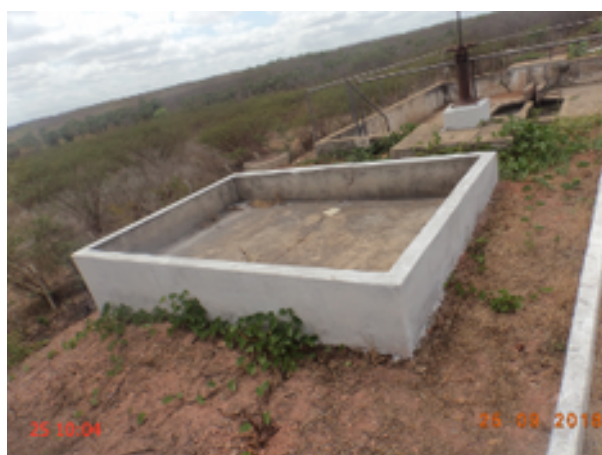
Foto 17 – ETE: O leito de secagem está rachado.

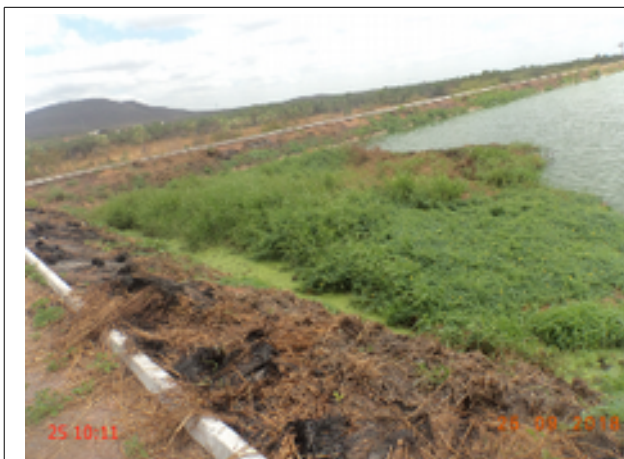
Foto 18 - ETE: A lagoa facultativa apresenta sobrenadantes.

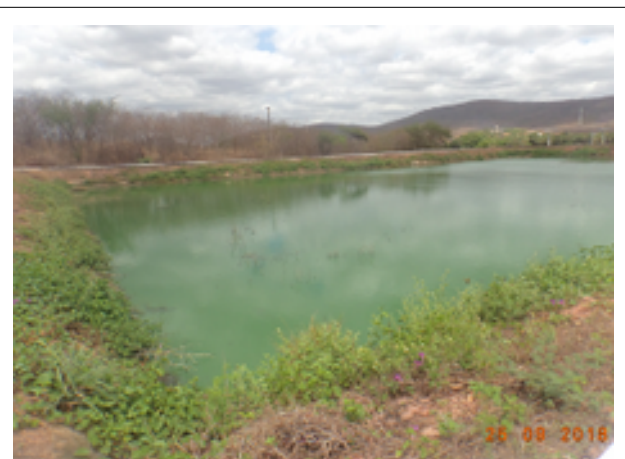
Foto 19 – ETE: A lagoa de maturação apresenta excesso de vegetação nos taludes.

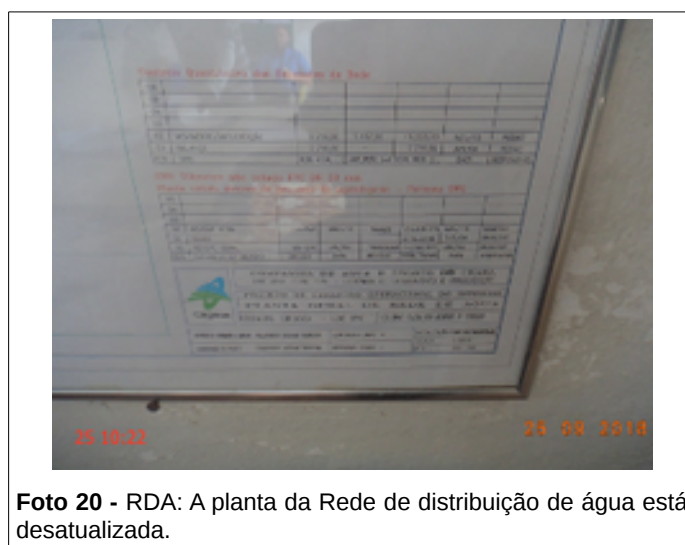
- A planta da rede de distribuição de água do SAA da Sede de Uruoca está desatualizada (Anexo II – item 15; Foto 20).

Foto 20 - RDA: A planta da Rede de distribuição de água está desatualizada.

Determinação D5 – A CAGECE deve manter organizada e atualizada toda a informação na forma exigida pela legislação, visando corrigir a não conformidade descrita na constatação C5.

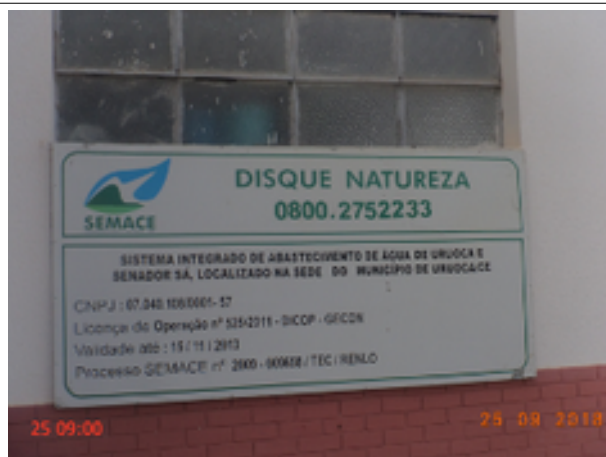
Foto 21 – ETA: A ETA está com a licença de Operação da SEMACE vencida.

R1 - A CAGECE deve providenciar a renovação da Licença Operacional da SEMACE para a ETA do SAA da Sede de Uruoca;

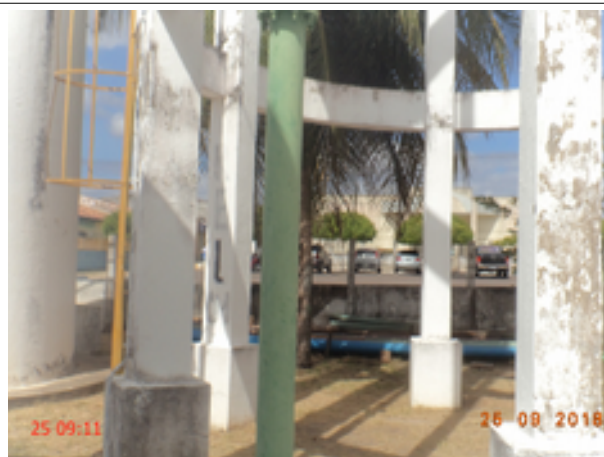
Foto 22 - Reservatório: O reservatório REL-01 está com a identificação pouco visível.

R2 - A CAGECE procure manter todos os componentes do sistema com identificação visível.
