**RELATÓRIO DE FISCALIZAÇÃO  
RF/CSB/0039/2014**

**Assunto: Fiscalização dos Sistemas de  
Abastecimento de Água e de Esgotamento Sanitário  
do Município de Cascavel (Sede)**

**COORDENADORIA DE SANEAMENTO BÁSICO**

**Maio/2014**

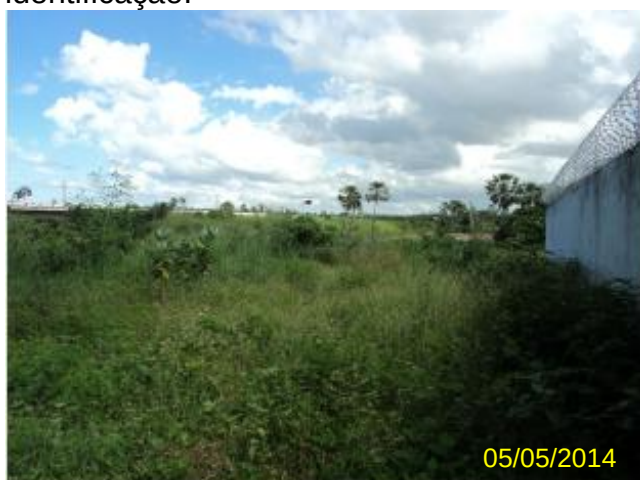
**Foto 3** – Rio Choró: acesso a captação coberto por vegetação.

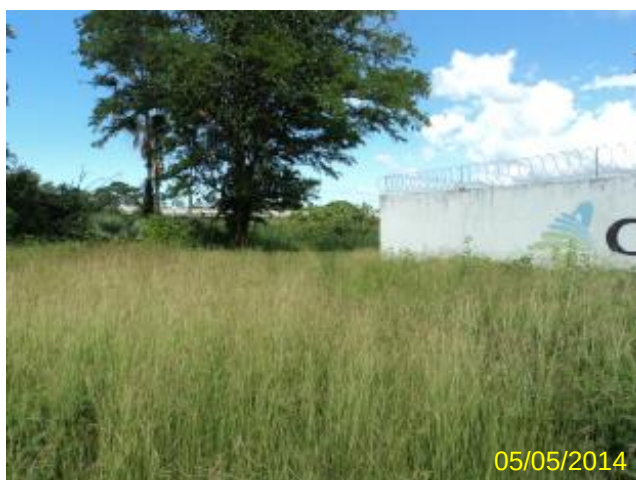
**Foto 4** – Rio Choró: acesso a captação coberto por vegetação.

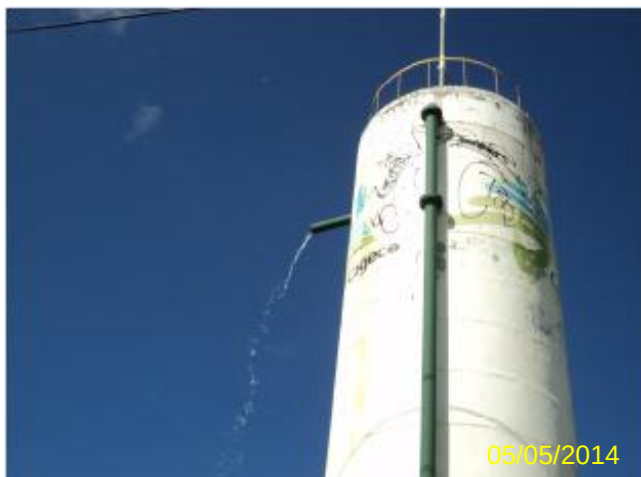
- a. Segundo o RECOP, para a adutora de água bruta, os meses de out/13, nov/13, dez/13, jan/14 e mar/14 apresentaram ocorrência “Adutora com vazamento (importante), durante o mês todo. No momento da inspeção, a caixa de quebra de pressão estava extravasando (Anexo B, item 2);

**Foto 10** – AAB: caixa de quebra de pressão - extravasamento.

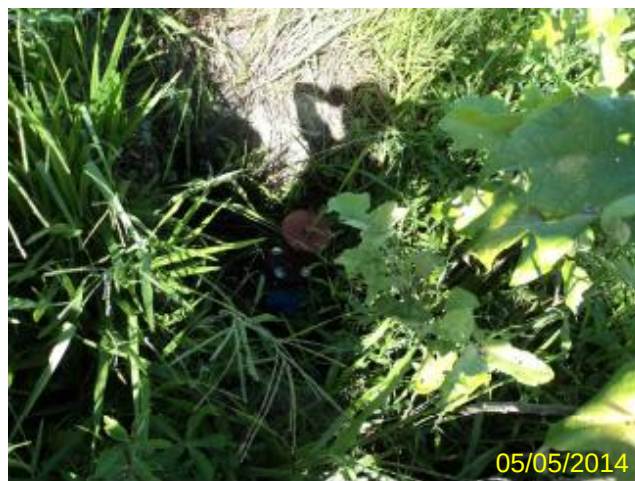
**Foto 13** – AAB: ventosa sem caixa na R. João Moreira de Paula.

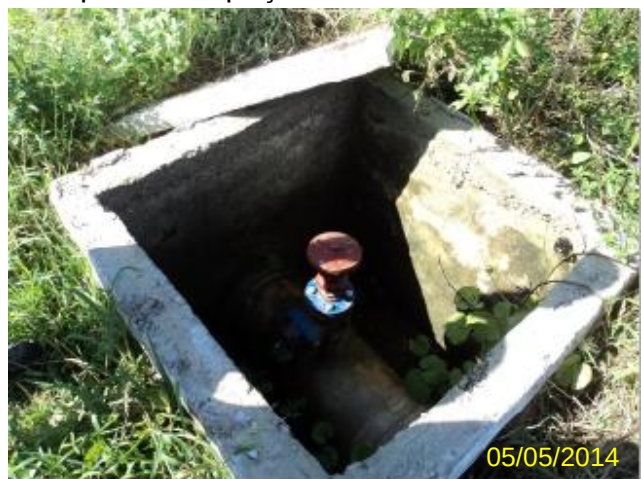
**Foto 14** – AAB: ventosa sem tampa ou grade de proteção R. João Moreira de Paula.

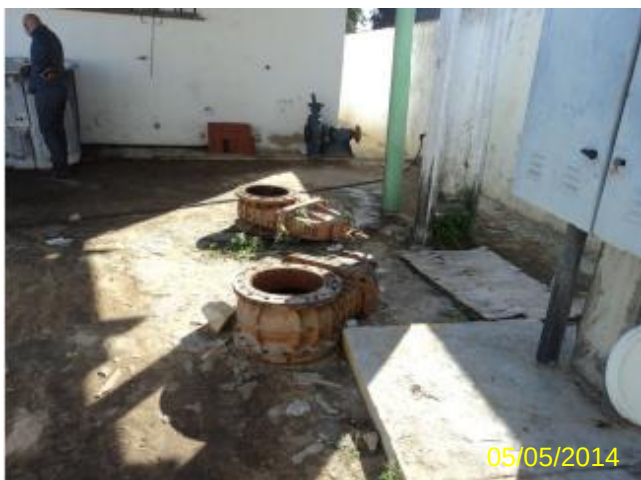
- o. O registro do filtro F-01 apresenta vazamento (Anexo B, item 8);
- p. Existem tubulações e peças antigas das instalações armazenadas ao ar livre no pátio externo da ETA (Anexo B, item 9);

**Foto 23** – ETA: pátio externo – peças soltas, sem armazenamento adequado.

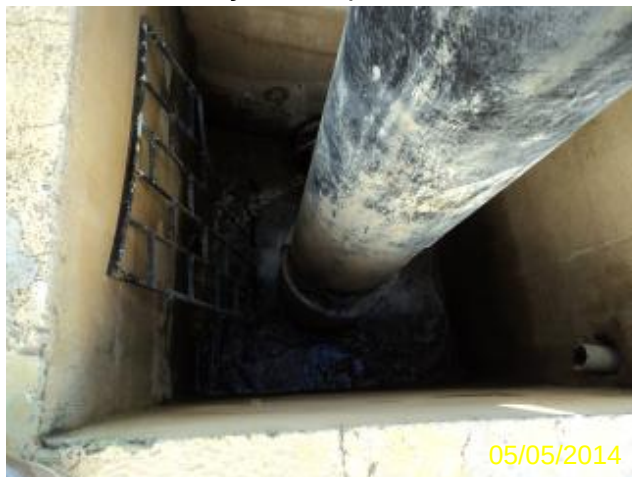
**Foto 30** – Filtração: vazamento no filtro F-01.

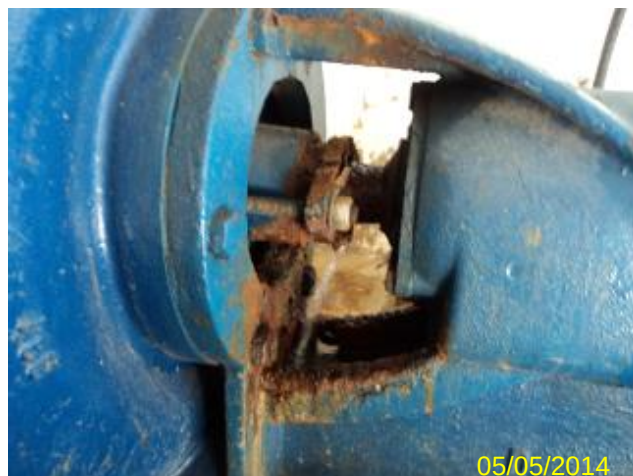
- d. O tanque de polialumínio está parado devido a ausência da bomba (Anexo B, item 6);
- e. Há vazamento no conjunto moto-bomba da EELF-01 (Anexo B, item 12);

**Foto 57** – EELF-01: vazamento no conjunto moto-bomba.

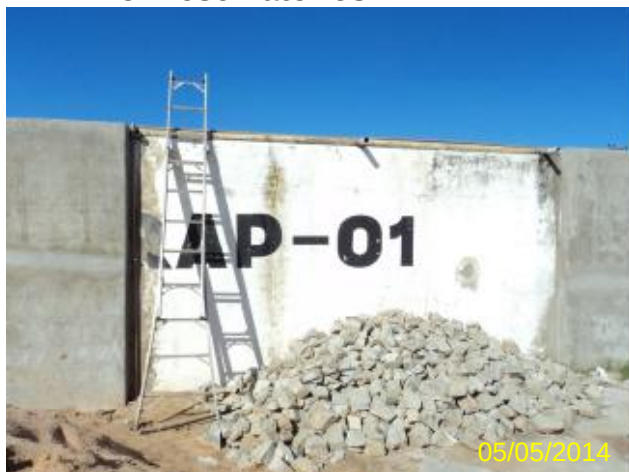
**Foto 63** – RAP-01: pintura deteriorada, escada de acesso e identificação.

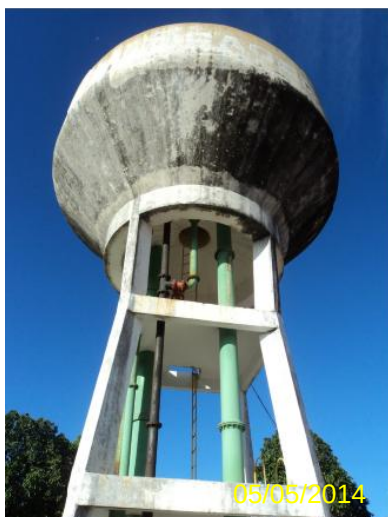
**Foto 69** – REL-01: escada de acesso e pintura deteriorada.

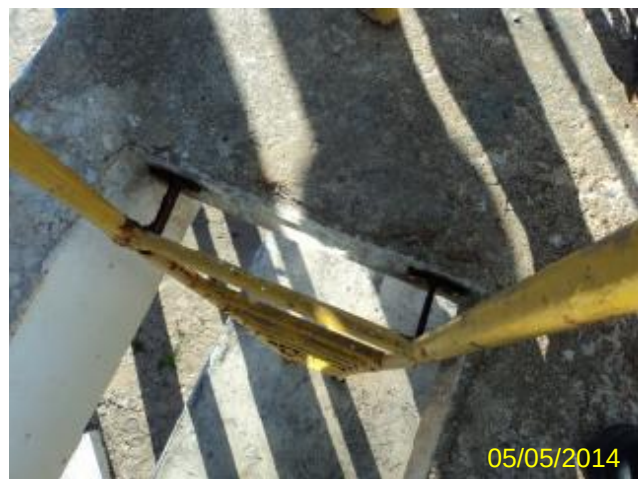
**Foto 70** – REL-01: escada de acesso em processo de corrosão.

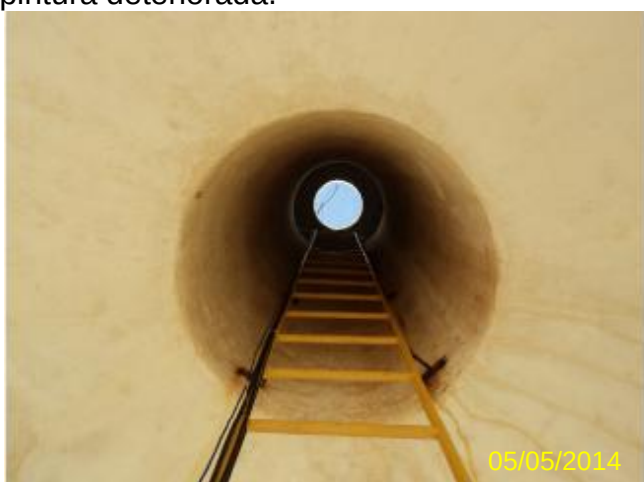
**Foto 71** – REL-01: ausência de tampa de inspeção.

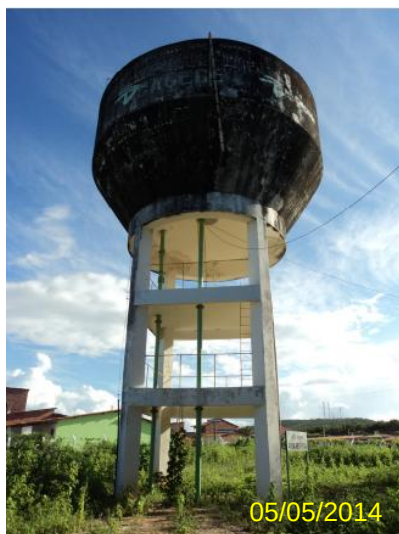
**Foto 77** – REL-01: pintura deteriorada e área coberta pela vegetação.

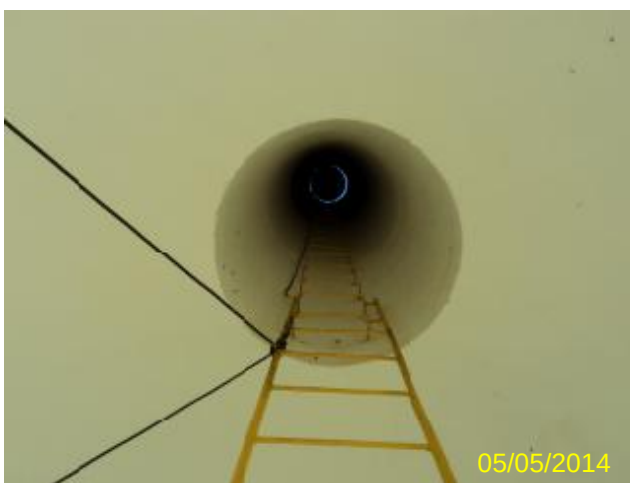
**Foto 78** – REL-01: escada de acesso – fiação exposta.

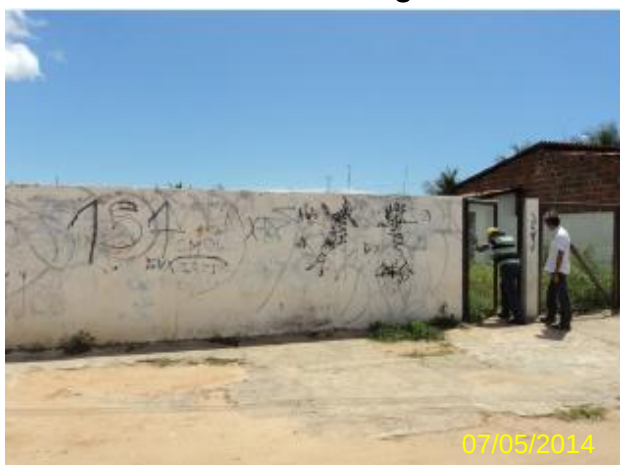
- i. A elevatória de esgoto EEE-Vila Xexéu não está identificada (Anexo B, item 16);
- j. A elevatória de esgoto EEE-Vila Xexéu apresenta portão de acesso danificado, pintura deteriorada e área coberta por vegetação (Anexo B, item 17);

**Foto 105** – EEE-Vila Xexeu: ausência de identificação e pintura deteriorada.

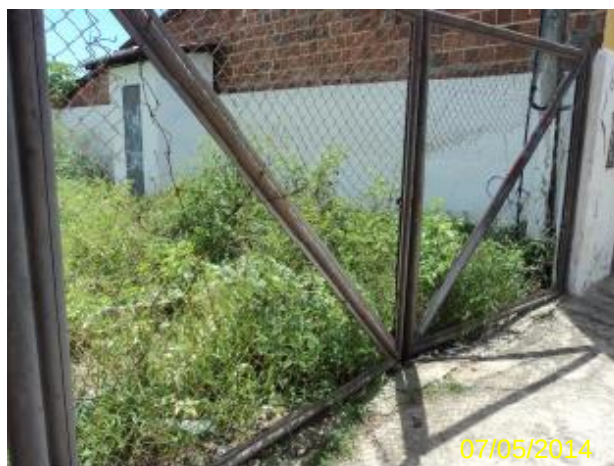
**Foto 106** – EEE-Vila Xexeu: portão danificado.

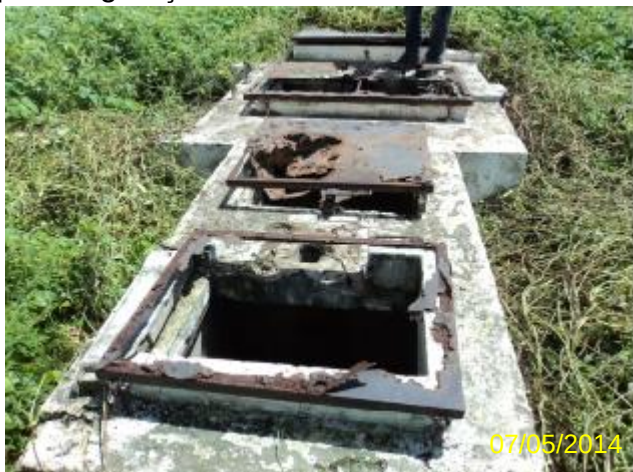
- k. O poço de sucção da EEE-Vila Xexéu está necessitando de limpeza e apresenta fiação exposta (Anexo B, item 17);
- l. O poço de sucção e as instalações da EEE-Vila Xexéu estão com as tampas em processo de corrosão (Anexo B, item 18);

**Foto 109** – EEE-Vila Xexeu: vista geral do tratamento – poços com tampas em processo de corrosão.

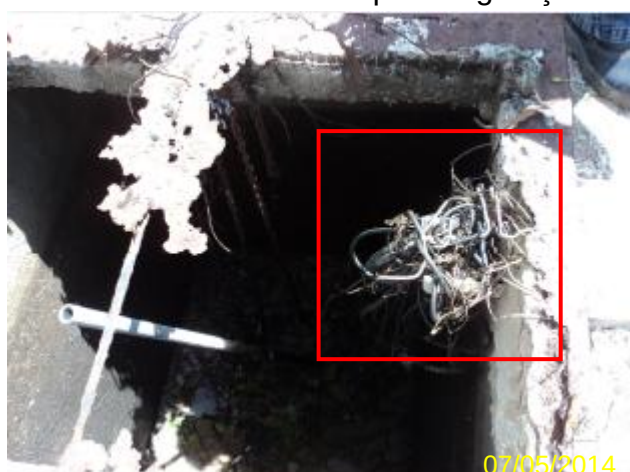
**Foto 110** – EEE-Vila Xexeu: poço de sucção – tampa corroída e fiação exposta.

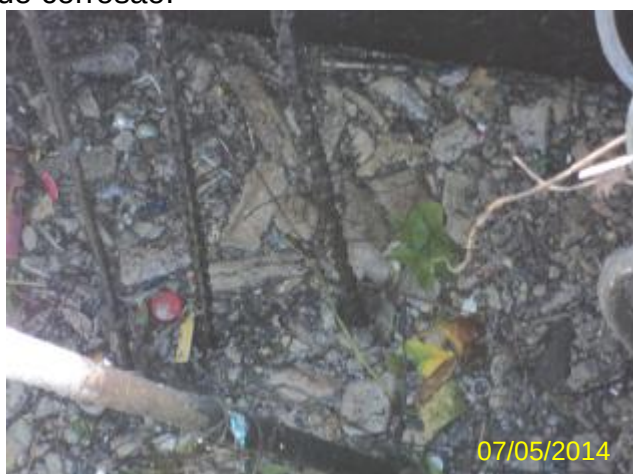
**Foto 111** – EEE-Vila Xexeu: vista interna do poço de sucção – necessitando de limpeza.

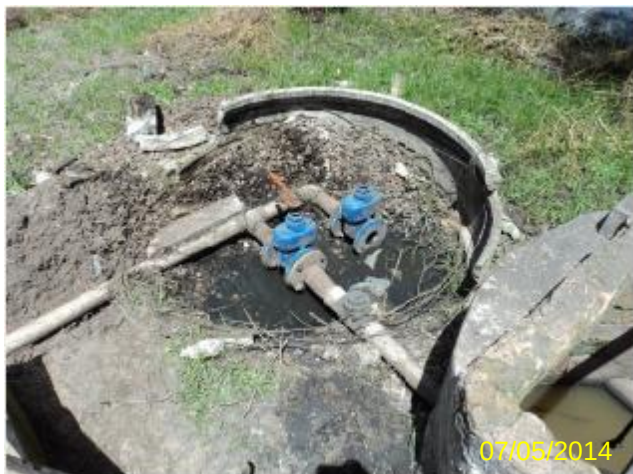
- m. O reator ativo da ETE-Mutirão apresenta sobrenadantes (Anexo B, item 20);
- n. A estrutura da tubulação do poço de sucção está deteriorada (Anexo B, item 20);

**Foto 119** – ETE-Mutirão: apenas uma bomba em funcionamento e estrutura deteriorada.

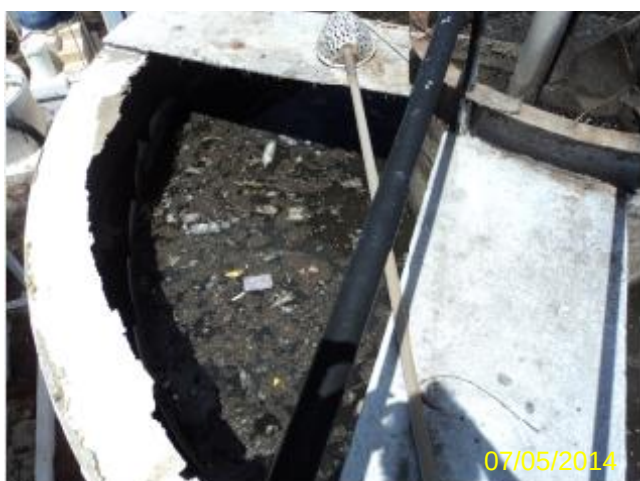
**Foto 123** – ETE-Mutirão: reator ativo – presença de sobrenadantes.

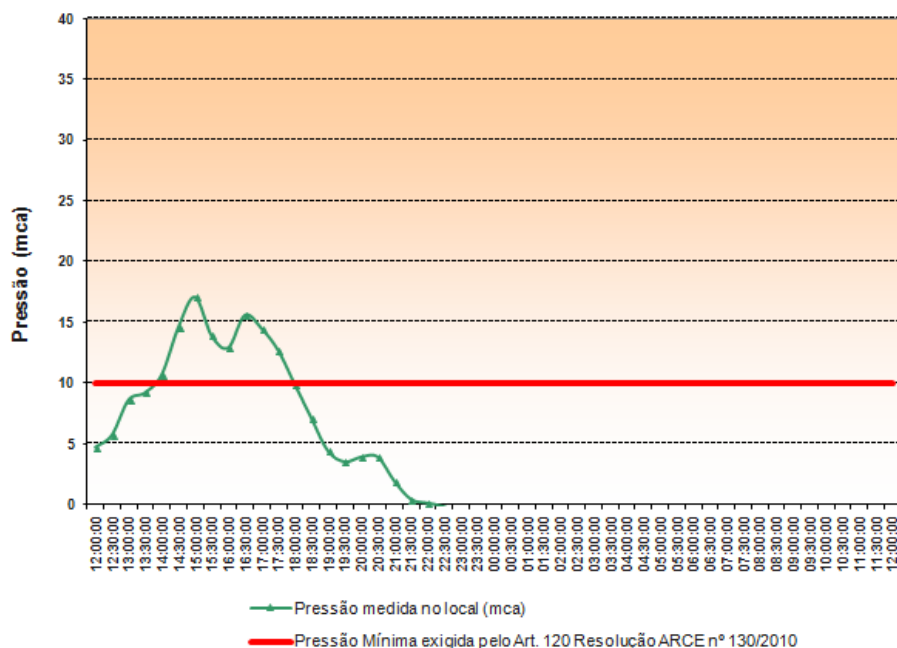
- a. A ARCE realizou monitoramento da pressão contínua com a instalação do aparelho *datalogger* às 12:00 horas do dia 06/05/2014 e retirada às 12:00 horas do dia 07/05/14, na Rua Vicente Faustino, 1163. Constatou-se descontinuidade neste endereço (Anexo B, item 24).

**Não conformidade NC1** – Resolução ARCE nº 147/2010, Anexo I, item **01.03**: Interromper indevidamente a prestação dos serviços ou não restabelecer o serviço quando exigido pela legislação.

**Gráfico 3** – Monitoramento da pressão com a instalação às 12:00 horas do dia 06/05/2014 e retirada às 12:00 horas do dia 07/05/14, do aparelho datalogger, no endereço localizada na Rua Vicente Faustino, 1163.

**Determinação D1** – A CAGECE não deve interromper indevidamente a prestação dos serviços e reestabelecer o serviço quando exigido pela legislação, visando corrigir as não conformidades descritas na constatação C1.
