**RELATÓRIO DE FISCALIZAÇÃO
RF/CSB/039/2018
(PCSB/CSB/0199/2018)**

**Assunto: Fiscalização dos Sistemas de
Abastecimento de Água da Sede do Município de
Tururu e Localidade de Cemoaba**

COORDENADORIA DE SANEAMENTO BÁSICO

Dezembro/2018

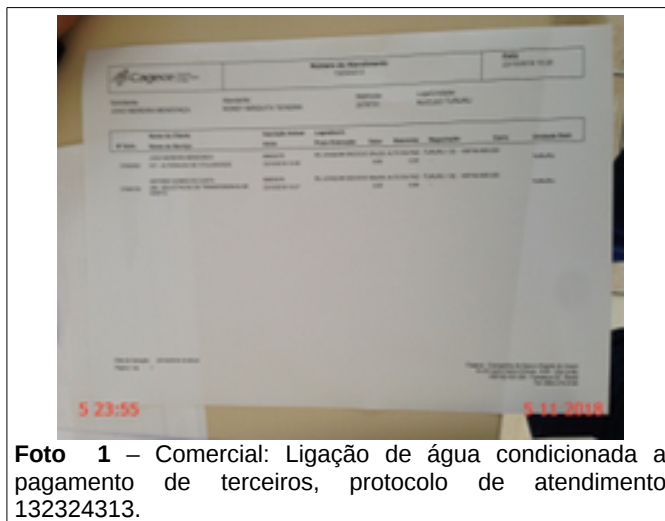
- No dia da inspeção constatou-se que a CAGECE realiza a religação condicionada ao pagamento de débitos pendentes em nome de terceiros. Esse fato foi comprovado no atendimento do Cliente João Moreira Mendonça, de acordo com o protocolo de atendimento 132324313 (Anexo II – item 5; Foto 1).

Foto 1 – Comercial: Ligação de água condicionada a pagamento de terceiros, protocolo de atendimento 132324313.

Determinação D1 – A CAGECE deve atender a solicitação do usuário de conexão à rede pública, caso satisfeitas as condições para a realização da ligação. A CAGECE deve devolver em dobro o valor cobrado indevidamente, visando corrigir a não conformidade verificada na Constatação C1.

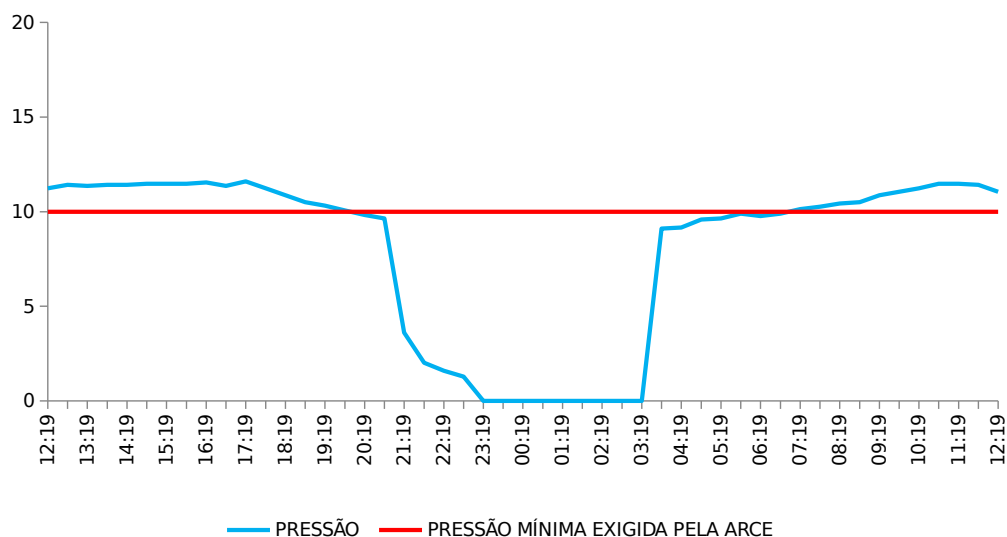
Gráfico 2 – Monitoramento da pressão contínua no SAA da Localidade de Cemoaba com a instalação às 12:19 horas do dia 23/10/2018 e retirada às 12:19 horas do dia 24/10/2018, do aparelho *datalogger*, no endereço Rua Antônio Lopes de Castro, 20.

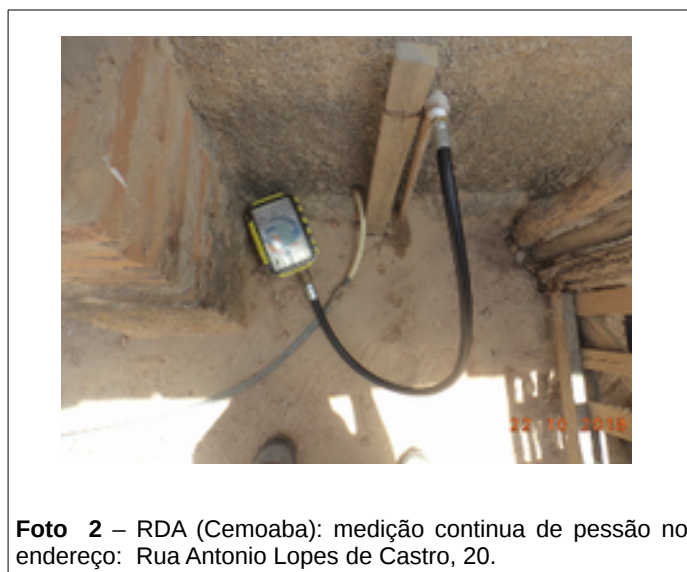
- A ARCE realizou medições contínuas de pressão na rede de distribuição do SAA da Localidade de Cemoaba, com a instalação às 12:19 horas do dia 23/10/2018 e retirada às 12:19 horas do dia 24/10/2018. Constatou-se descontinuidade no abastecimento no seguinte endereço: Rua Antonio Lopes de Castro, 20 (Anexo II – item 20; Anexo IV – Gráfico 2; Foto 2).

Foto 2 – RDA (Cemoaba): medição contínua de pressão no endereço: Rua Antonio Lopes de Castro, 20.

Determinação D2 – A CAGECE não deve interromper indevidamente a prestação dos serviços e deve restabelecer o serviço quando exigido pela legislação, visando corrigir a não conformidade verificada na constatação C2.

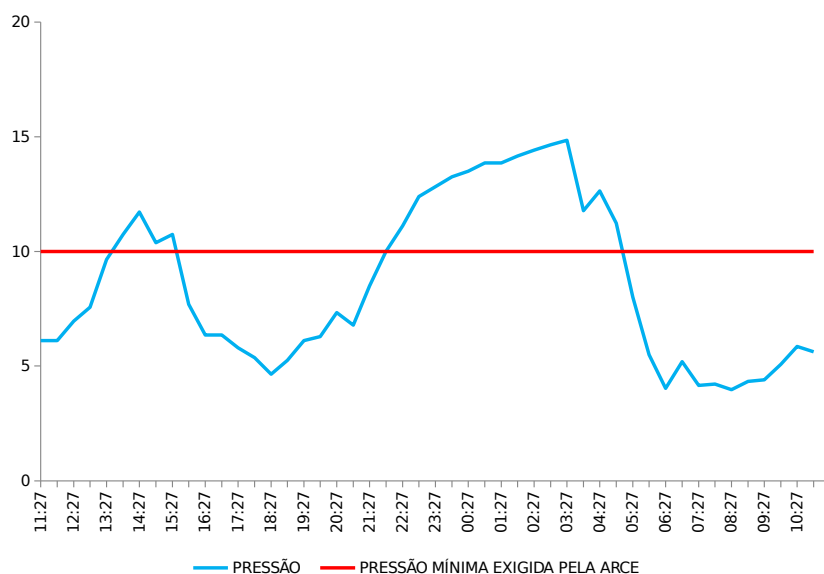
- A ARCE realizou medições contínuas de pressão na rede de distribuição do SAA da Sede de Tururu, com a instalação às 11:27 horas do dia 23/10/2018 e retirada às 10:27 horas do dia 24/10/2018. Constatou-se baixa pressão no endereço: Vila Melancia, 43 (Anexo II – item 21; Anexo IV – Gráfico 1).

Gráfico 1 – Monitoramento da pressão contínua no SAA da Sede de Tururu com a instalação às 11:27 horas do dia 22/10/2018 e retirada às 10:27 horas do dia 23/10/2018, do aparelho *datalogger*, no endereço: Vila Melancia, 43.

Determinação D3 – A CAGECE deve fornecer água com pressão de acordo com os limites estabelecidos pela ARCE, visando corrigir a não conformidade descrita na constatação C3

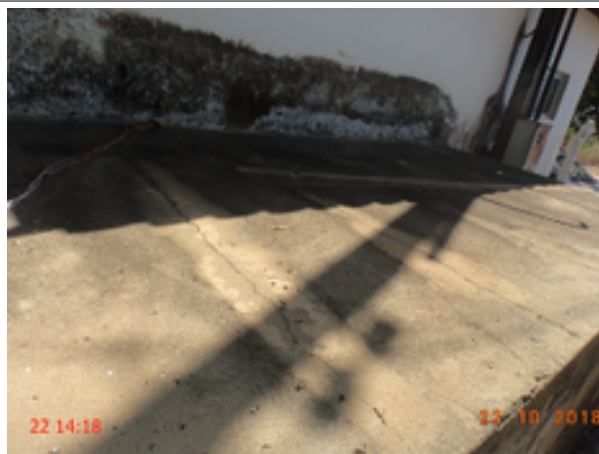
Foto 4 – Reservatório (Cemoaba): RSE-01 não é dotado de tubulação de ventilação.

Determinação D4 – A CAGECE deve cumprir as normas técnicas e os procedimentos estabelecidos para a implantação das instalações do sistema de abastecimento de água, visando corrigir as não conformidades descritas na constatação C4.

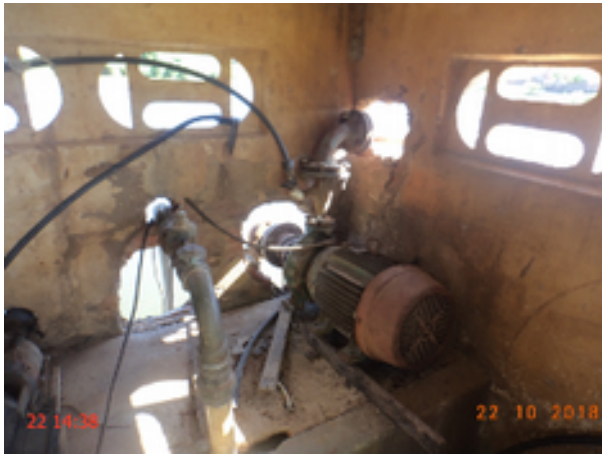
Foto 5 – Captação Superficial (Cemoaba): na EECS-01 não existe bomba reserva.

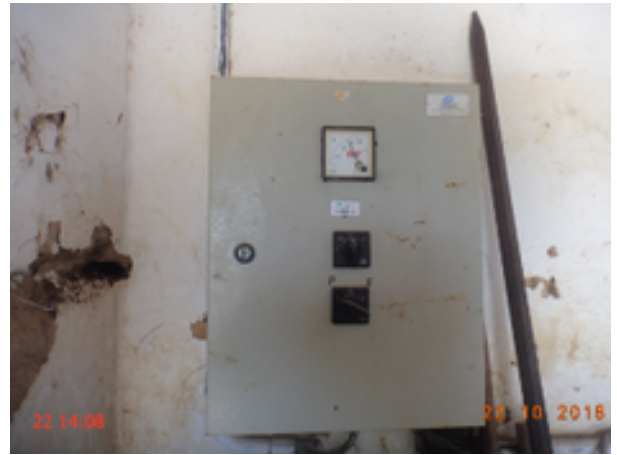
Foto 6 - Elevatória (Cemoaba): Não existe horímetro instalado no quadro de comando da EEAT-01.

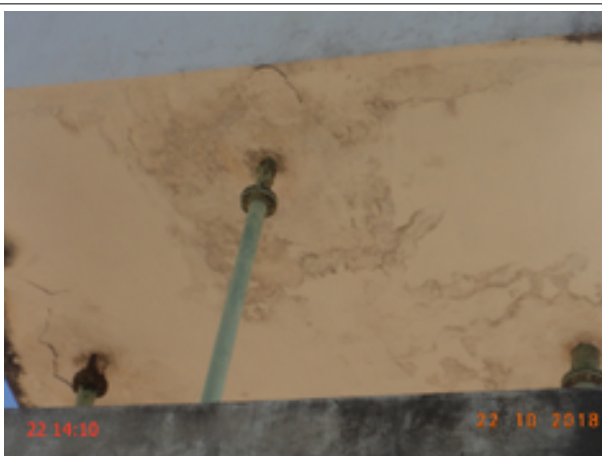
- O reservatório REL-01 do SAA da Localidade de Cemoaba apresenta sinais de infiltração (Anexo II – item 27; Foto 7);
- O medidor de nível do REL-01 do SAA da Sede de Tururu está instalado em local inadequado (Anexo II – item 29; Foto 8);
- Não existe registro da última limpeza e desinfecção dos reservatórios do SAA da Localidade de Cemoaba (Anexo II – item 26);
- Não existe registro da última limpeza e desinfecção dos reservatórios do SAA da Sede de Tururu (Anexo II - item 26);

Foto 7 - Reservatório (Cemoaba): REL-01 apresenta sinais de infiltração.

Determinação D5 – A CAGECE deve realizar operação e manutenção adequada das unidades integrantes do sistema de abastecimento de água e esgotamento sanitário, visando corrigir as não conformidades descritas na constatação C5.

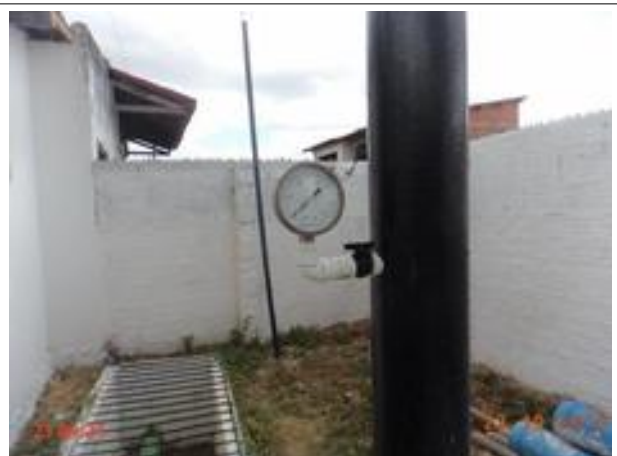
Foto 8 - ETA (Sede): Manômetro do REL-01 está instalado em local inadequado.

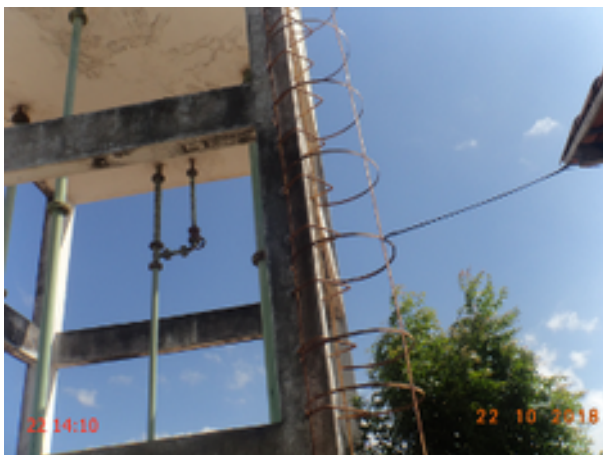
- O guarda-corpo da escada do reservatório REL-01, do SAA da Localidade de Cemoaba está em processo de corrosão (Anexo II – item 25; Foto 9);
- A elevatória EEAT-01 do SAA da Localidade de Cemoaba não é dotada de identificação (Anexo II – item 12; Foto 3);

Foto 9 - Reservatório (Cemoaba): REL-01 o guarda-corpo da escada está em processo de corrosão

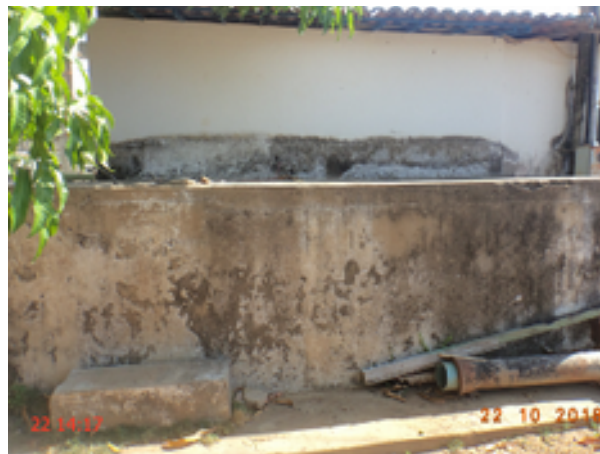
- Os reservatórios RSE-01 e REL-01 do SAA da Localidade de Cemoaba estão com a pintura deteriorada (anexo II - item 24; Fotos 10 e 11);
- Os reservatórios RSE-01 e REL-01 do SAA da Localidade de Cemoaba não estão identificados (anexo II - item 24; Fotos 10 e 11);

Foto 10 - Reservatório (Cemoaba): RSE-01 está com a pintura deteriorada e sem identificação.

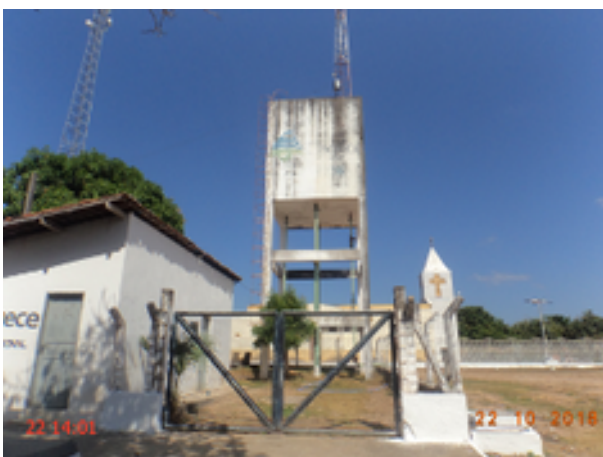
Foto 11 - Reservatório (Cemoaba): REL-01 está com a pintura deteriorada e sem identificação.

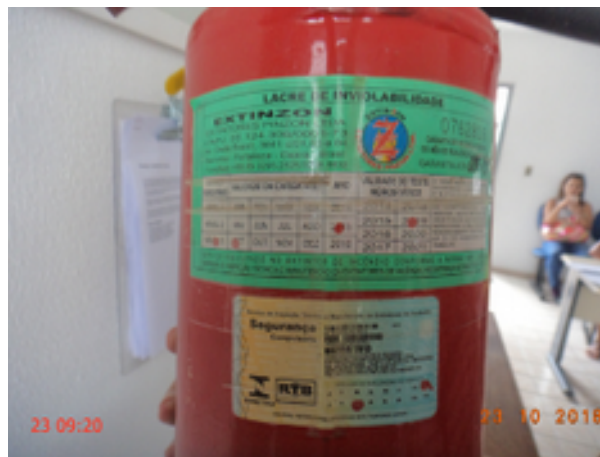
- O extintor de incêndio da Loja de Atendimento da Cagece do SAA da Sede de Tururu, está com a recarga vencida (Anexo II – item 6; Foto 12);
- A escada de acesso ao Filtro da ETA do SAA da Localidade de Cemoaba está com uma parte solta e em processo de corrosão (Anexo II – item 8; Foto 13);

Foto 12 - Comercial (Sede): o extintor da loja de atendimento da Cagece está com a recarga vencida.

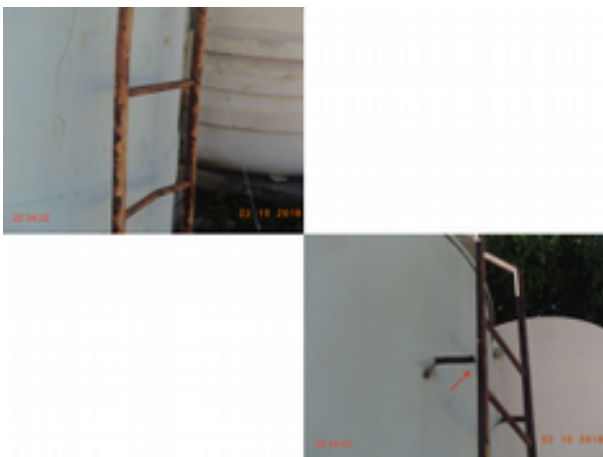
Foto 13 - Filtro (Cemoaba): A escada do filtro está solta e em processo de corrosão.

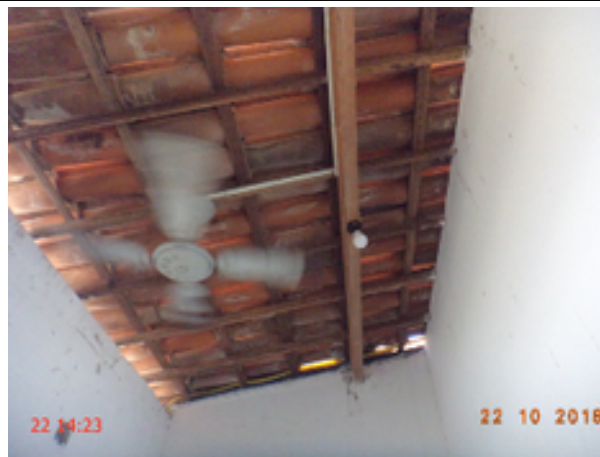
- O laboratório da ETA do SAA da Localidade de Cemoaba está sem iluminação (Anexo II – item 10; Foto 14);
- Não existe identificação no abrigo do quadro de comando da bomba da captação superficial do SAA da Localidade de Cemoaba, como também está com a pintura deteriorada (Anexo II – item 2; Foto 15);

Foto 14 - Laboratório (Cemoaba): o laboratório está sem iluminação

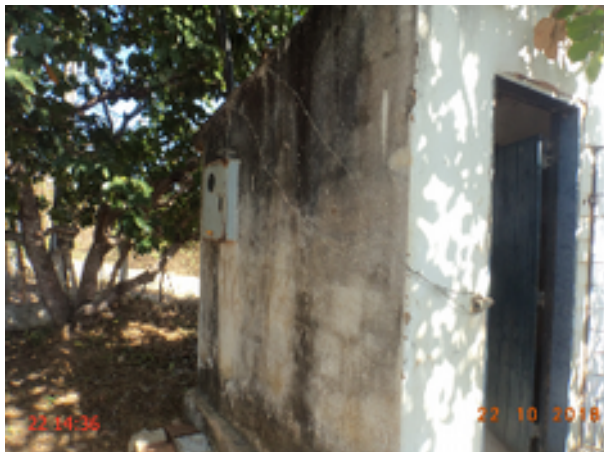
Foto 15 – Captação (Cemoaba): O abrigo do quadro de comando está com a pintura deteriorada e sem identificação.

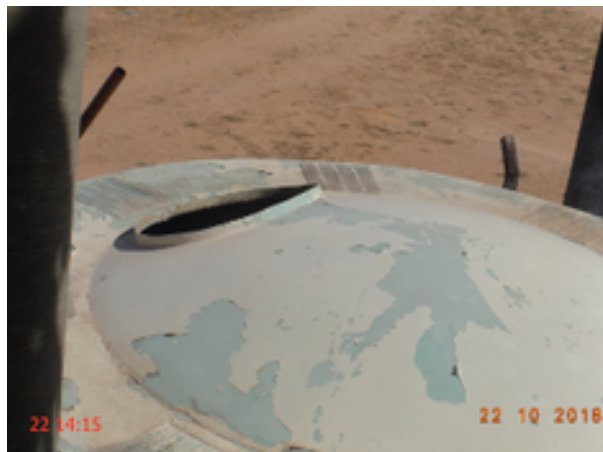
- O filtro da ETA do SAA da Localidade de Cemoaba está sem tampa de inspeção (Anexo II – item 9; Foto 16);
- A tampa de inspeção do reservatório RSE-01 do SAA da Localidade de Cemoaba não garante vedação (Anexo II – item 23; Foto 17);

Foto 16 – Filtro (Cemoaba): O filtro está sem tampa de inspeção.

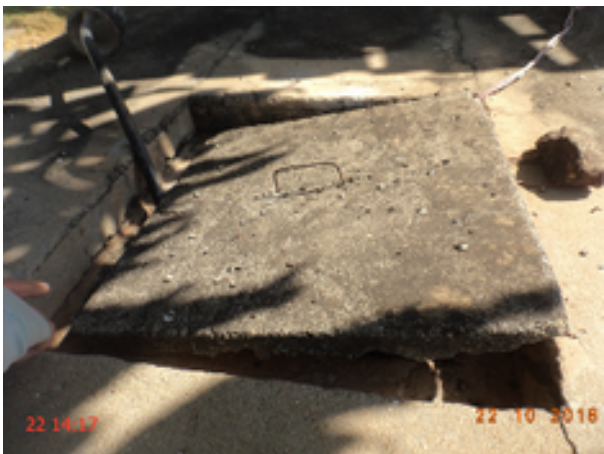
Foto 17 - ETA (Cemoaba): a tampa de inspeção do RSE-01 não garante vedação.

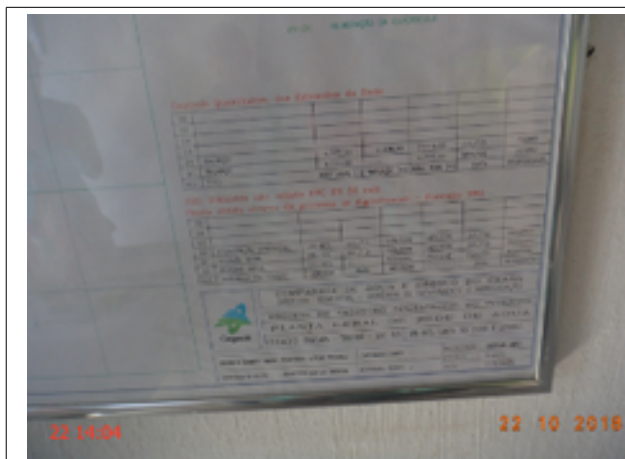
- Não existe cadastro técnico atualizado da rede de distribuição do SAA da Localidade de Cemoaba. Última atualização em Julho de 2010 (Anexo II – item 19; Foto 18);
- Não existe cadastro técnico atualizado da rede de distribuição do SAA da Sede de Tururu, a última atualização foi Junho de 2012 (Anexo II – item 19; Foto 19);
- Das 19 (dezenove) ordens de serviços selecionadas aleatoriamente na Loja de Atendimento da CAGECE, 01 (uma) (OS nº 37146589) do SAA da Localidade de Cemoaba não cumpriu o prazo de atendimento e 01 (uma) (OS nº 36344574) foi preenchida incorretamente, sem a data da execução do serviço (Anexo II – item 7).

Foto 18 - Comercial (Cemoaba): A Planta da RDA está desatualizada.

Determinação D7 – A CAGECE deve manter organizada e atualizada toda a informação na forma exigida pela legislação, visando corrigir as não conformidades descritas na constatação C7.

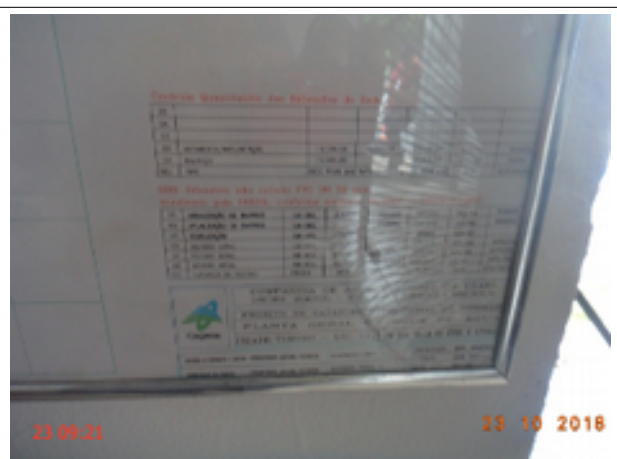
Foto 19 - Comercial (Sede): A Planta da RDA está desatualizada.

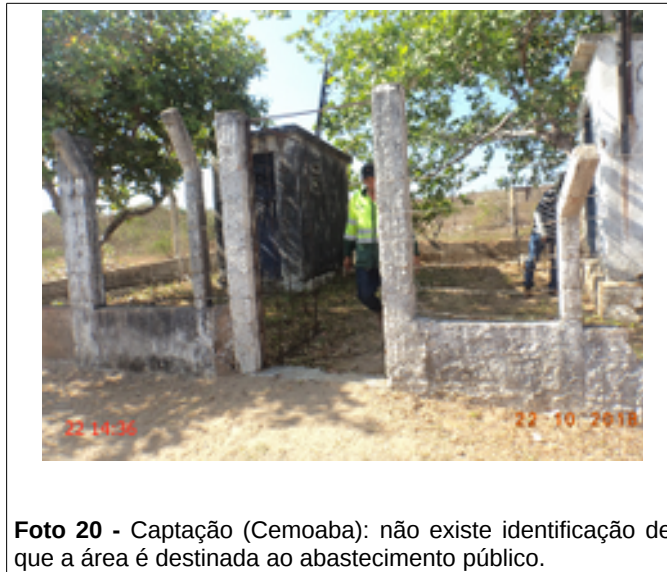
- No SAA da Localidade de Cemoaba, não existe identificação de que a área da captação é destinada ao abastecimento público (Anexo II – item 3; Foto 20).

Determinação D8 – A CAGECE deve cumprir as normas de gestão dos mananciais e das respectivas áreas de proteção, visando corrigir a não conformidade descrita na constatação C8.

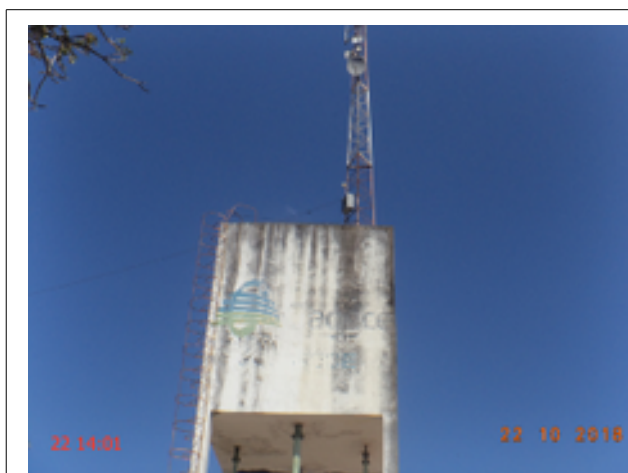
Foto 21 - Reservatório (Cemoaba): Não existe guarda-corpo em toda a área da cobertura do REL-01.

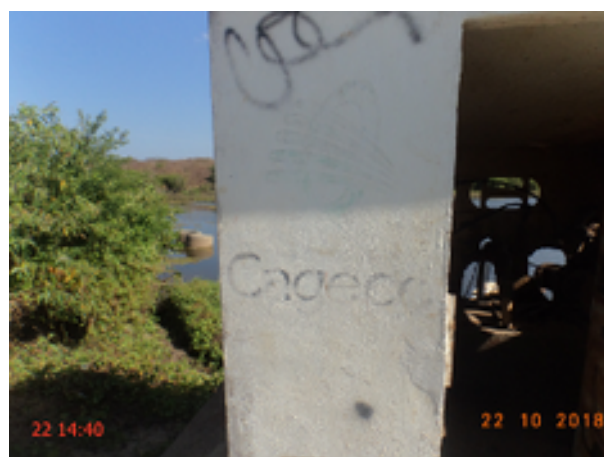
Foto 22 - Elevatória (Cemoaba): A identificação da elevatória EECS-01 está pouco visível.
