# Relatório de Fiscalização

RF/CSB/039/2022

**Fiscalização do Sistema de Abastecimento de  
Água do Município de Pires Ferreira**

Fortaleza - CE  
Novembro/2022

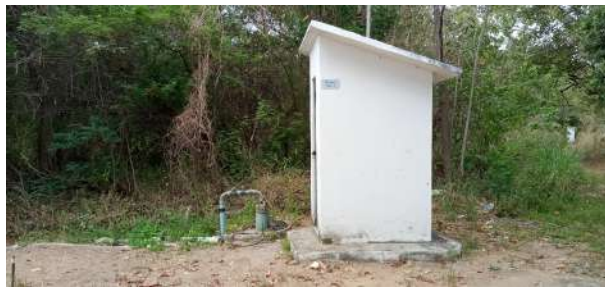
**Foto 1** - Captação: PT-01 sem iluminação e falta de infraestrutura de isolamento.

**Determinação D1** - A CAGECE deve cumprir as normas técnicas e os procedimentos estabelecidos para a implantação das instalações dos sistemas de abastecimento de água e de esgotamento sanitário, visando corrigir as não conformidades descritas na constatação C1.

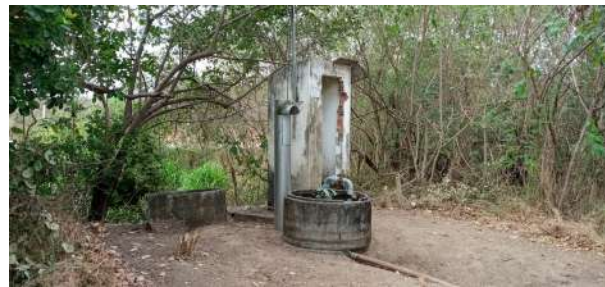
**Foto 2** - Captação: PT-02 sem iluminação e falta de infraestrutura de isolamento.

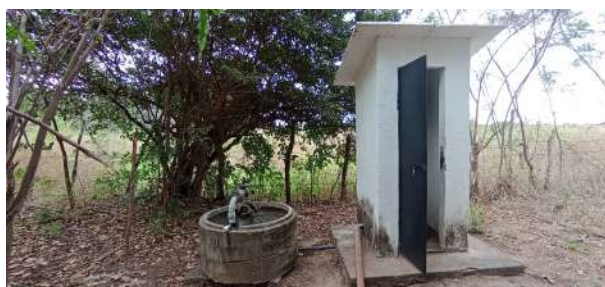
**Foto 3** - Captação: PT-04 sem iluminação e falta de infraestrutura de isolamento.

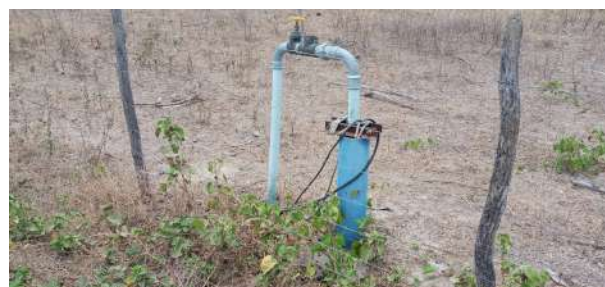
**Foto 4** - Captação: PT-06 sem identificação, sem iluminação e falta de infraestrutura de isolamento.

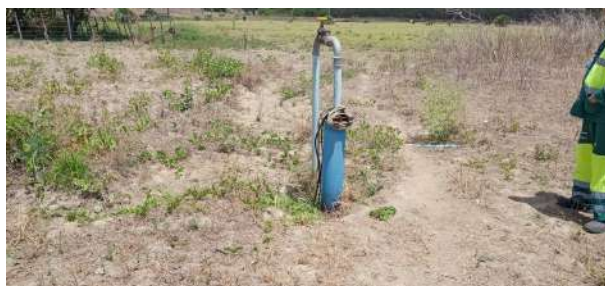
**Foto 5** - Captação: PT-07 sem identificação, sem iluminação e falta de infraestrutura de isolamento.

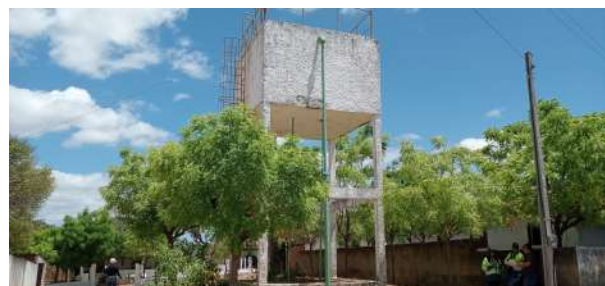
**Foto 6** - REL-03: sem identificação e falta de infraestrutura de isolamento.

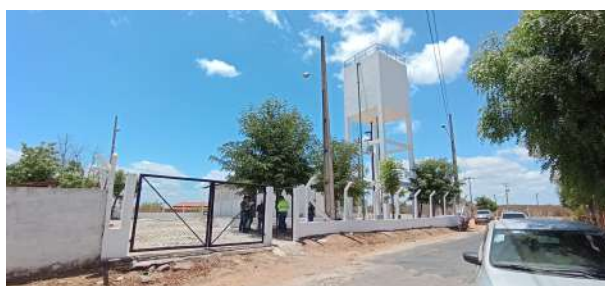
**Foto 7** - REL-04: sem identificação.

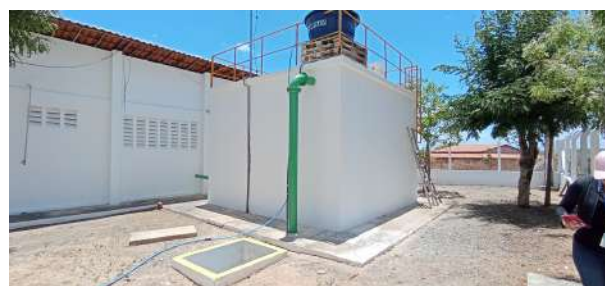
**Foto 8** - RAP-03: sem identificação.

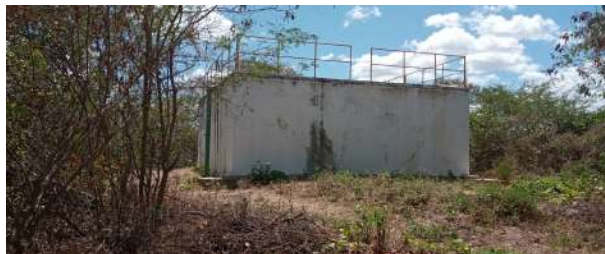
**Foto 9** - RAP-04: sem isolamento da área e sem identificação.

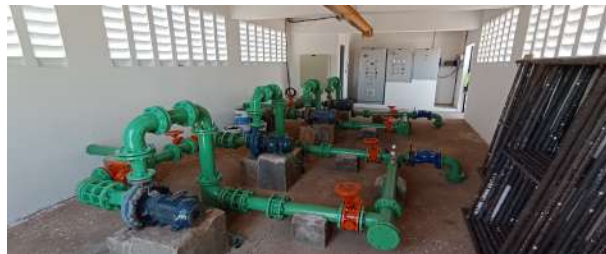
**Foto 10** - EEAT-03 e EEAT-04: sem identificação.

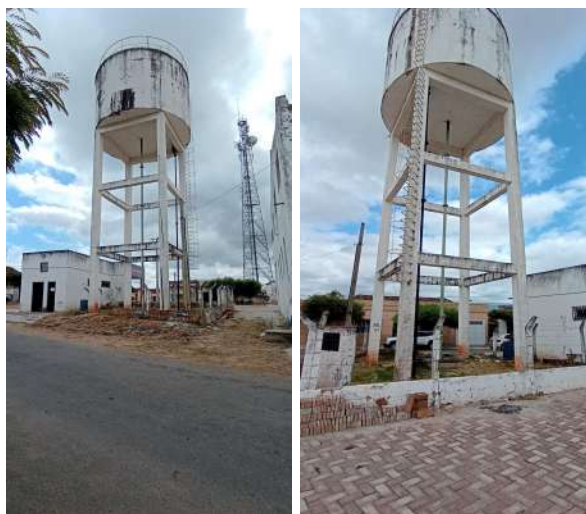
**Foto 11** - REL-01: Isolamento da área danificado e sem iluminação.

**Determinação D2** - A CAGECE deve realizar operação e manutenção adequada das unidades integrantes dos sistemas de abastecimento de água e de esgotamento sanitário, visando corrigir a não conformidade descrita na constatação C2.

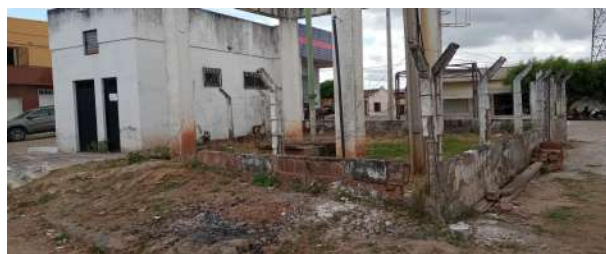
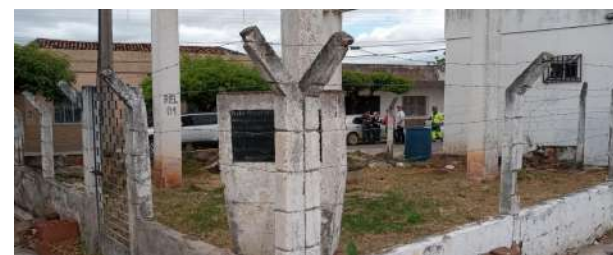
**Foto 12** - REL-01: Isolamento da área danificado e sem iluminação.

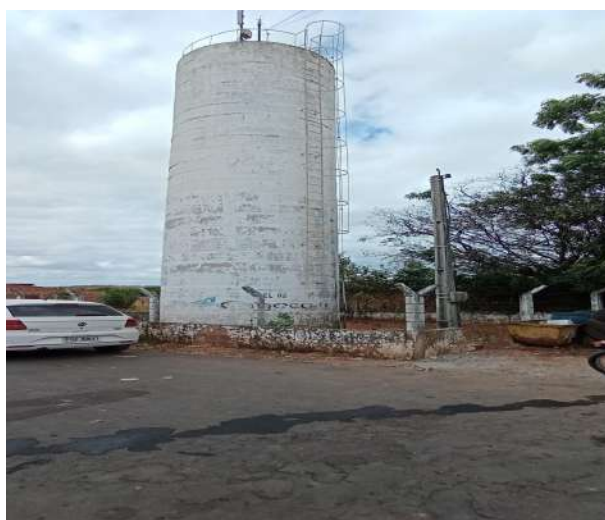
**Foto 13** - REL-02: Isolamento da área danificado, pintura deteriorada e sem iluminação.

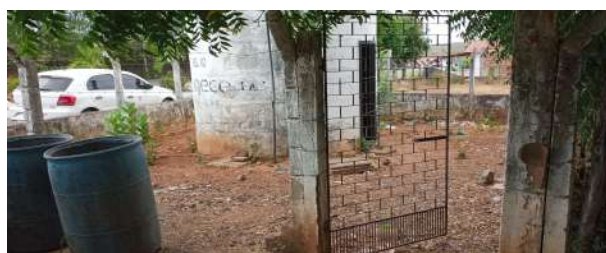
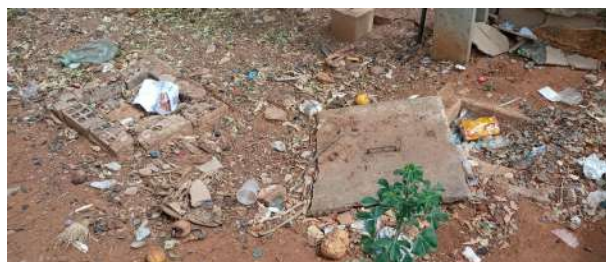
**Foto 14** - REL-02: Isolamento danificado e lixo na área, sem iluminação, caixas danificadas.

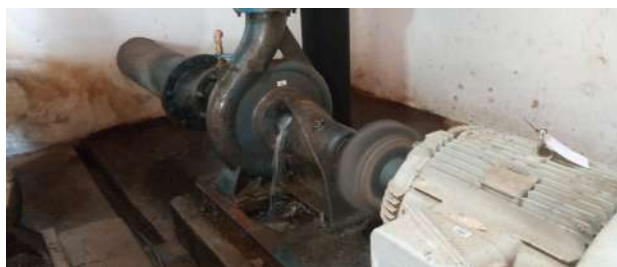
**Foto 15** - EAB-01: Bomba com vazamento.

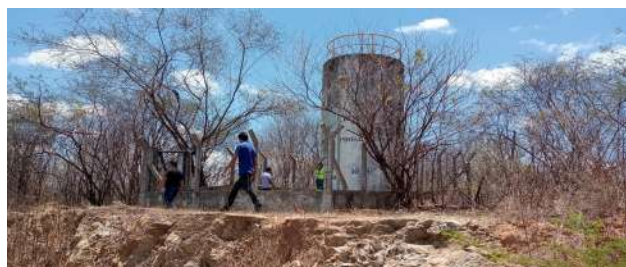
**Foto 16** - TAU: Pintura deteriorada

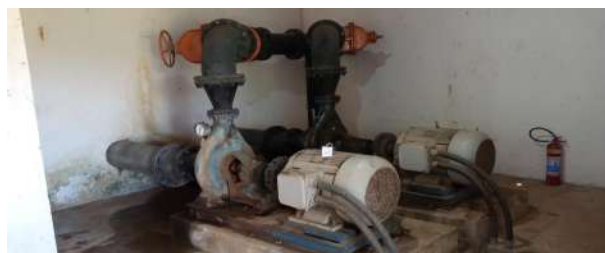
**Foto 17** - EAB-01: Pintura deteriorada.

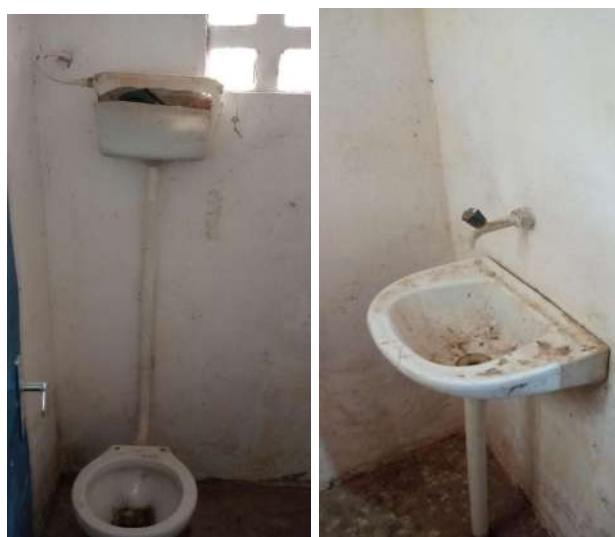
**Foto 18** - EAB-01: Banheiro necessitando de limpeza e manutenção.

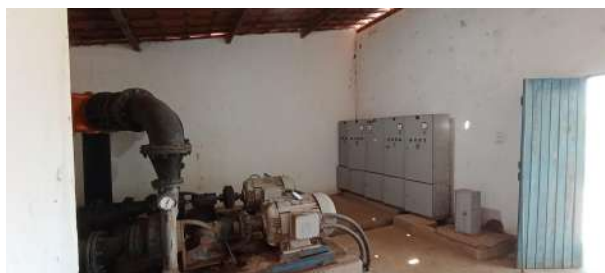
**Foto 19** - EAB-01: Caixa sem tampa.

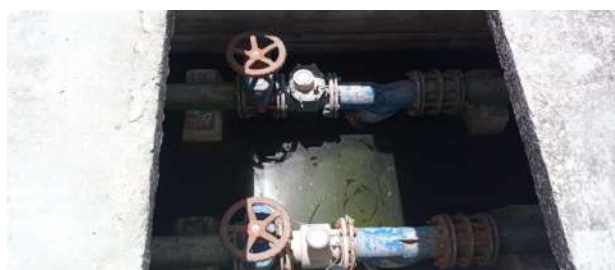
**Foto 20** - ETA: Caixa macromedição inundada e sem tampa de proteção.

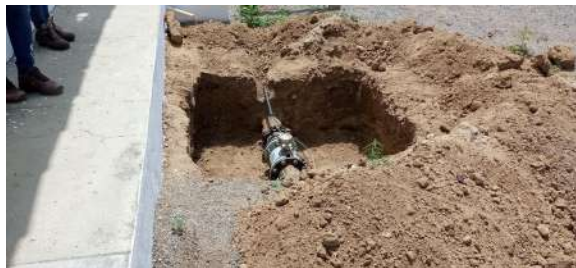
**Foto 21** - ETA: Caixa de medição lavagem dos filtros.

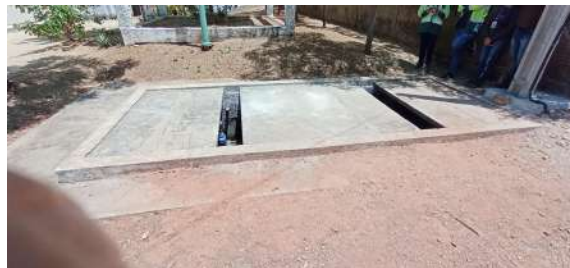
**Foto 22** - REL-03: Caixa com aberturas desprotegidas e inundada.

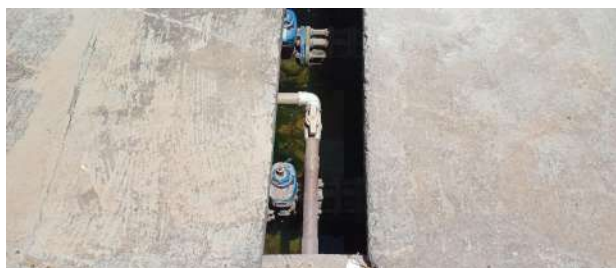
**Foto 23** - REL-03: Caixa com aberturas desprotegidas e inundada.

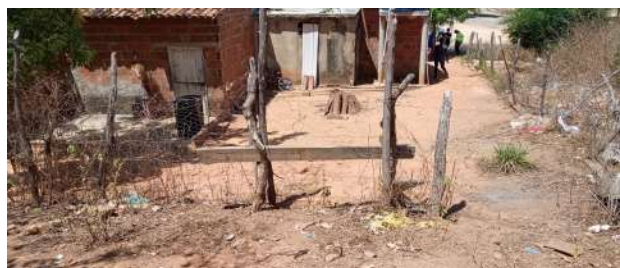
**Foto 24** - RAP-04: acesso difícil, caixas sem tampas e infraestrutura de isolamento da área danificada.

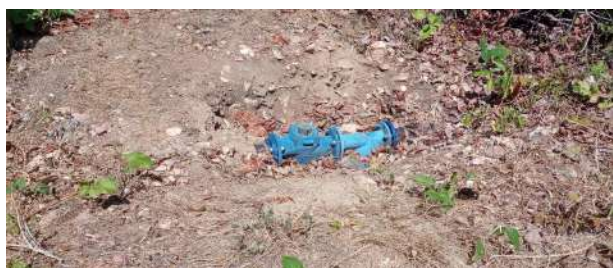
**Foto 25** - RAP-04: Macromedidor sem caixa de proteção.

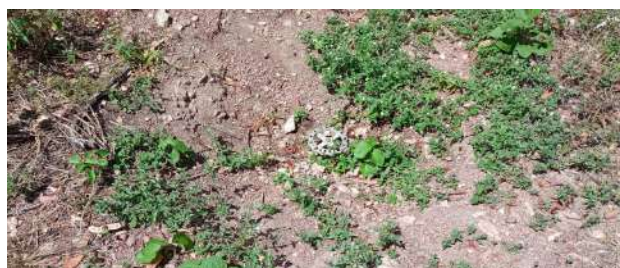
**Foto 26** - RAP-04: Registro sem caixa de proteção.

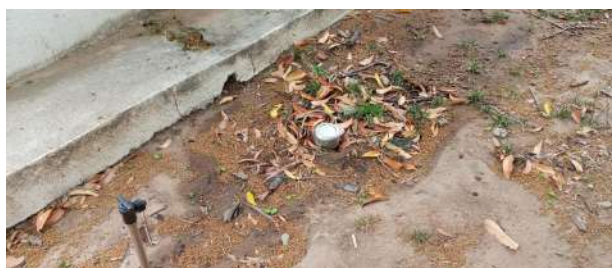
**Foto 27** - PT-02/RAP (Poço de Reunião) / ELEVATÓRIA: Macromedidor sem caixa de proteção.

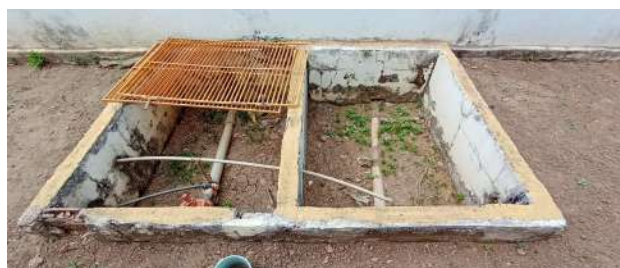
**Foto 28** - Escritório: Caixa de macromedidor sem tampa.

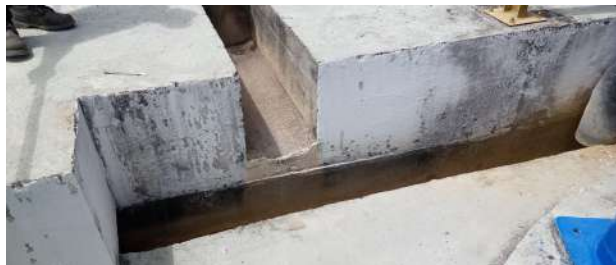
**Foto 29** - ETA: Canaleta sem proteção (tampa ou grelha).

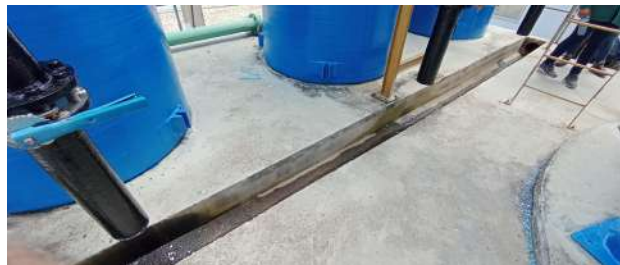
**Foto 30** - ETA: Canaleta sem proteção (tampa ou grelha).

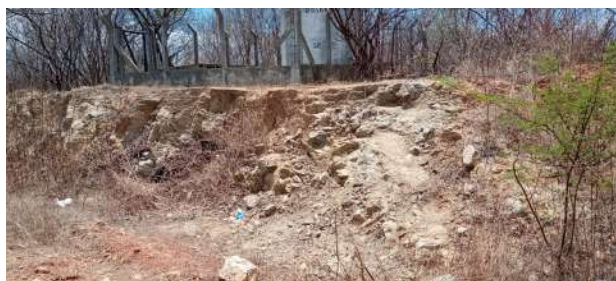
**Foto 31** - TAU: Acesso difícil.

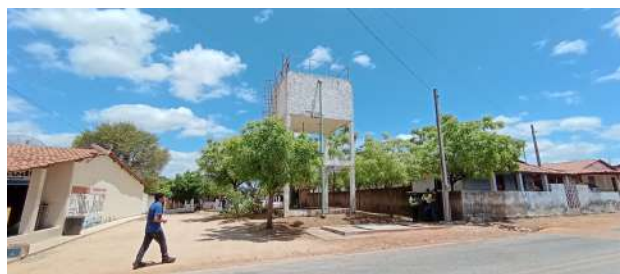
**Foto 32** - REL-03: infraestrutura de isolamento da área está danificada

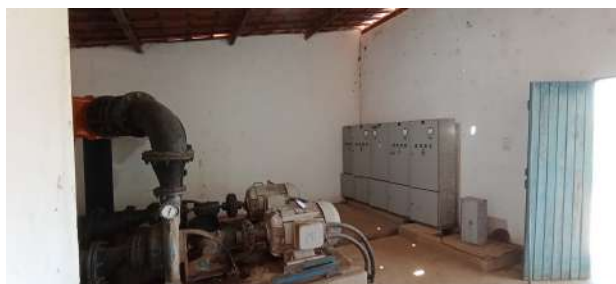
**Foto 33** - EEAB-01: Instalações elétricas inadequadas, sem abrigo ou proteção, necessitando de pintura.

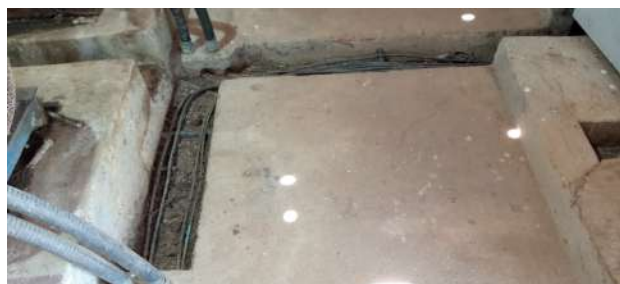
**Foto 34** - EEAB-01: fiação exposta ou improvisada tipo “gambiarra” na canaleta elétrica de piso, base de apoio do banco de capacitores.

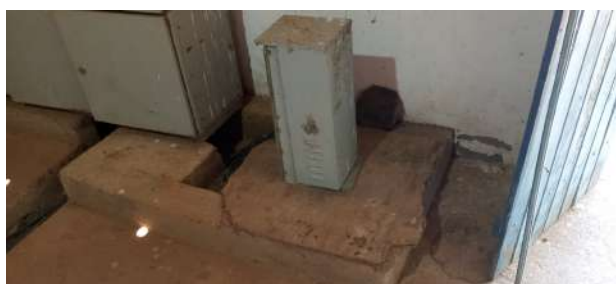
**Foto 35** - EEAB-01: fiação exposta ou improvisada tipo “gambiarra” na canaleta elétrica de piso, base de apoio do banco de capacitores.
