RELATÓRIO DE FISCALIZAÇÃO

RF/CSB/0040/2010

**Assunto: Fiscalização do Sistema de Abastecimento
de Água do Município de Quixadá**

COORDENADORIA DE SANEAMENTO BÁSICO

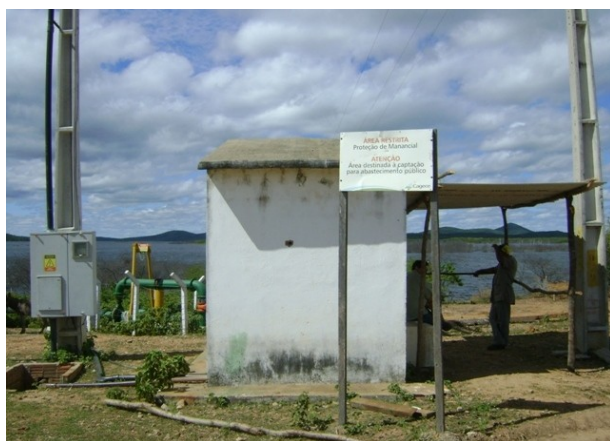
Foto 1 – Sinalização da captação.

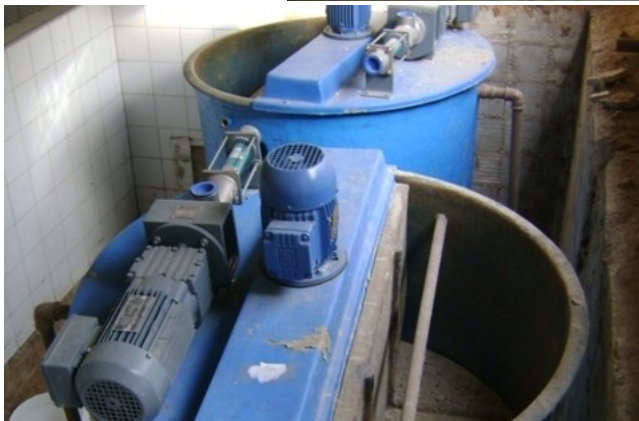
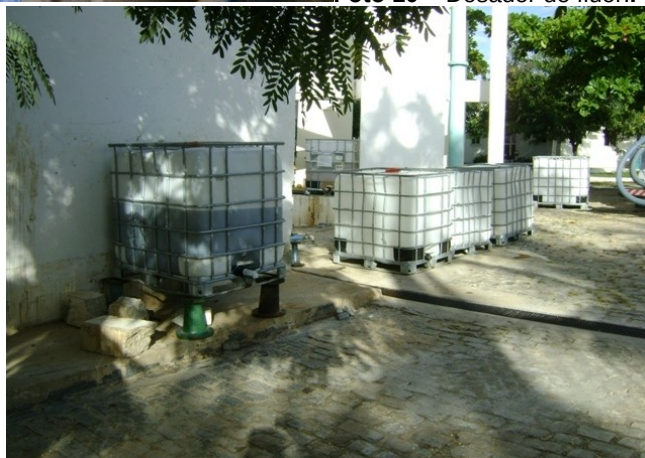
- O dosador de flúor, em funcionamento, encontra-se em boas condições de conservação e manutenção. Segundo o operador, sua instalação foi feita no 2º semestre de 2009 (**Foto 10**). Não há registros dessa operação;
- A casa de química apresenta boas condições de conservação e manutenção (**Fotos 10 e 11**);
- O acondicionamento de produtos químicos está sendo realizado de forma adequada (**Fotos 12 e 13**);
- Os cilindros de cloro gasoso estão bem instalados, segundo normas vigentes (**Foto 14**);

Foto 10 – Dosador de flúor. Foto 11 – Dosador de

polímero.

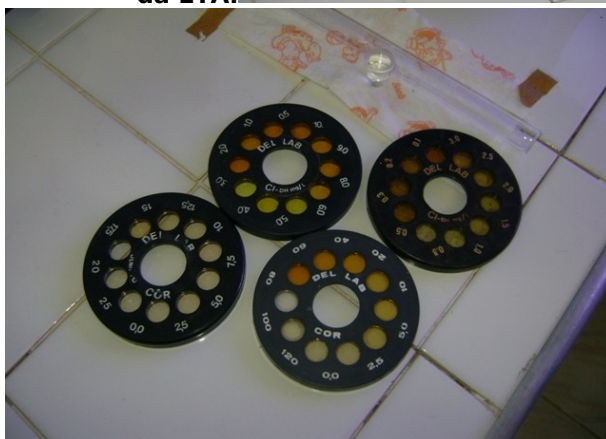
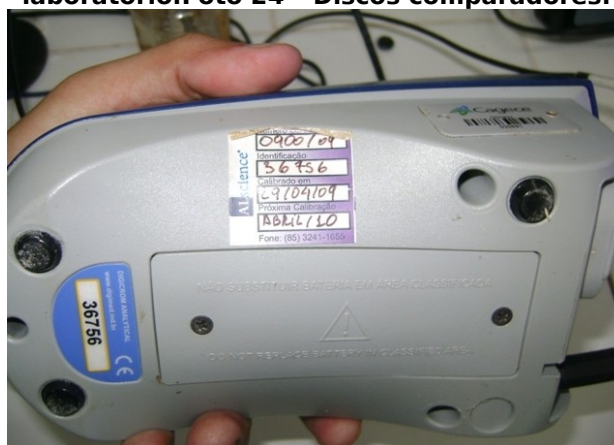
- O laboratório apresenta boas condições de conservação e manutenção, além de está muito bem equipado (**Fotos 19 a 23**);
- Os discos comparadores utilizados para a medição de cloro residual livre no laboratório da ETA apresentam como valor máximo 10,0mg/L (**Foto 24**);

Foto 23 - Equipamentos do laboratório. Foto 24 - Discos comparadores.

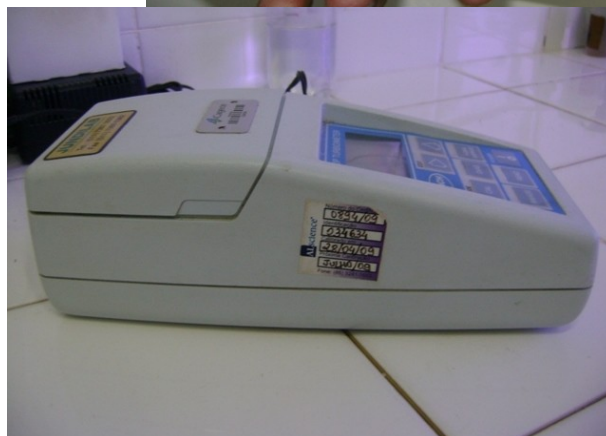
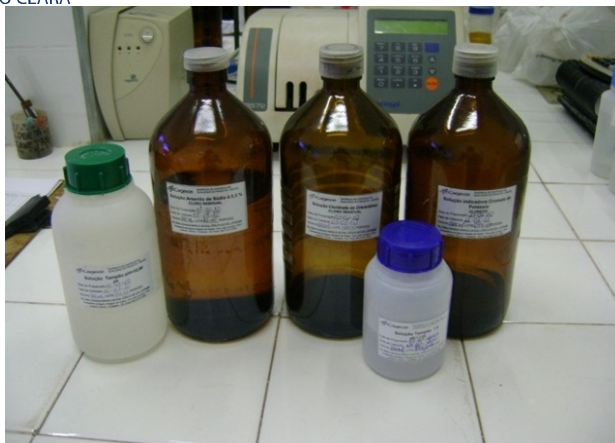
- Segundo o operador, a calibração dos equipamentos é feita pela UN-BBA, sempre que há necessidade. O phmetro e o turbidímetro foram calibrados em julho/2009, e a próxima calibração estava programada para abril/2010 (**Fotos 25 e 26**), mas não foi feita;

Foto 25 - Phmetro do laboratório. Foto 26 - Turbidímetro do laboratório.

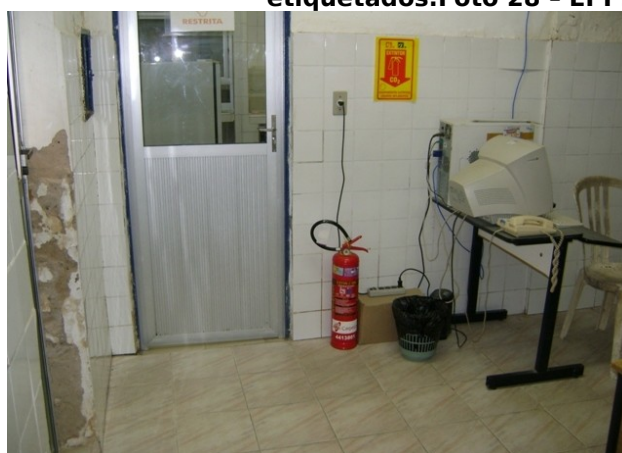
- O operador da ETA possui os EPI's necessários às suas atividades (**Foto 28**);
- O extintor de incêndio do laboratório está instalado de forma inadequada, segundo normas vigentes (**Foto 29**).

Foto 29 - Extintor de incêndio do laboratório. Elevatórias

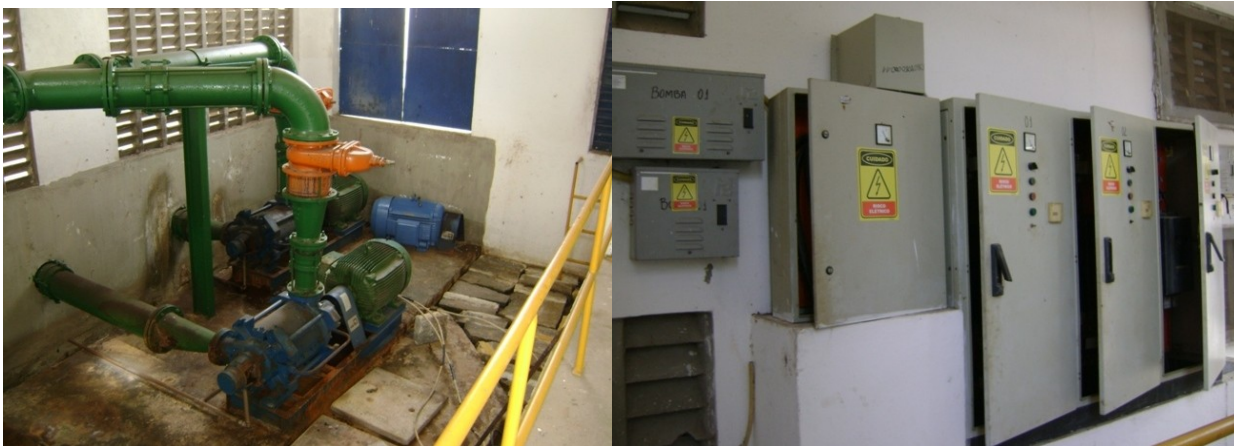
- A elevatória e seu quadro de comando (**Fotos 34 e 35**), estão instalados na antiga Estação de Tratamento da Fazenda Japão, em uma edificação sem identificação (**Foto 36**) e encontra-se em bom estado de conservação e manutenção. Possui bomba reserva, mas não tem cronograma de manutenção. Esta é realizada, sempre que surgem problemas;
- O quadro de comando da elevatória possui horímetro, amperímetro e voltímetro (**Foto 35**).

Foto 34 – EEAB-01 na Fazenda Japão. **Foto 35** – Quadro de comando da EEAB-01.

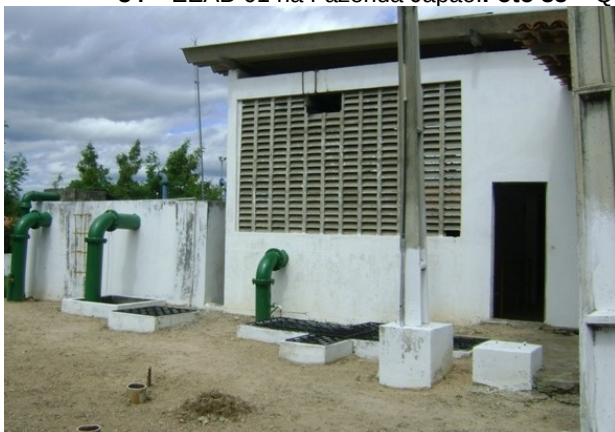
Foto 36 – Casa de comando da EEAB-01.

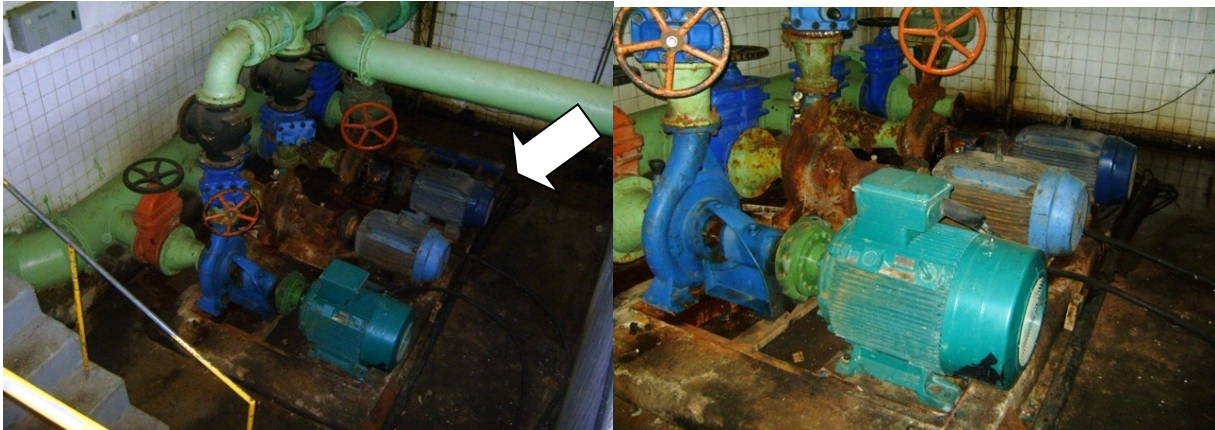
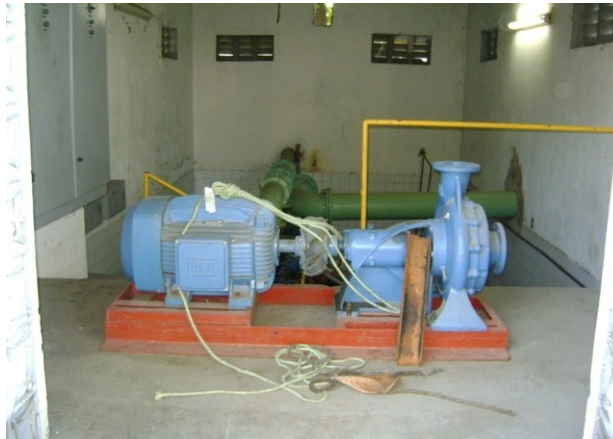
- As elevatórias EEAT-01 e EEAT-02 estão instaladas na ETA e encontram-se em bom estado de conservação e manutenção (**Fotos 37 e 38**). Possuem bomba reserva, mas não tem cronograma de manutenção. Esta é realizada, sempre que surgem problemas;
- A bomba reserva da EEAT-02 havia sido levada para manutenção corretiva, tendo chegado no ato da inspeção (**Foto 39**);

37 e 38 – Vistas das elevatórias.

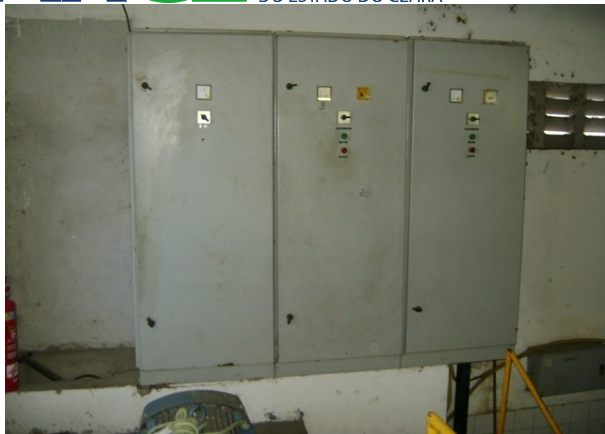
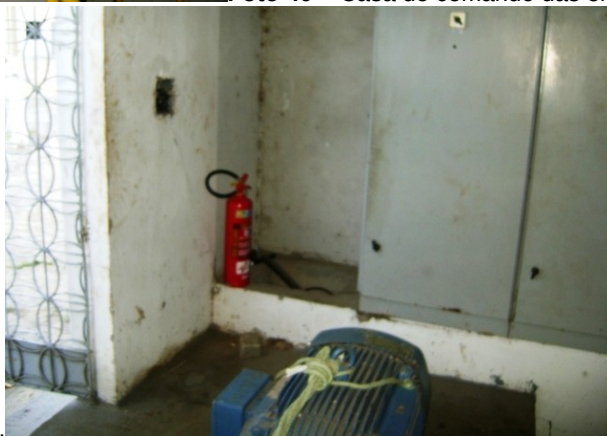
- A casa de comando das elevatórias não possui identificação (**Foto 40**);
- Os quadros de comando das elevatórias (**Foto 41**), possuem horímetro, amperímetro e voltímetro, e encontra-se em bom estado de conservação e manutenção. Estão situados na mesma edificação das elevatórias.
- O extintor de incêndio da casa de comando está instalado de forma inadequada, segundo normas vigentes (**Foto 42**).

Foto 40 – Casa de comando das elevatórias. Foto 41 –

Quadros de comando das elevatórias.

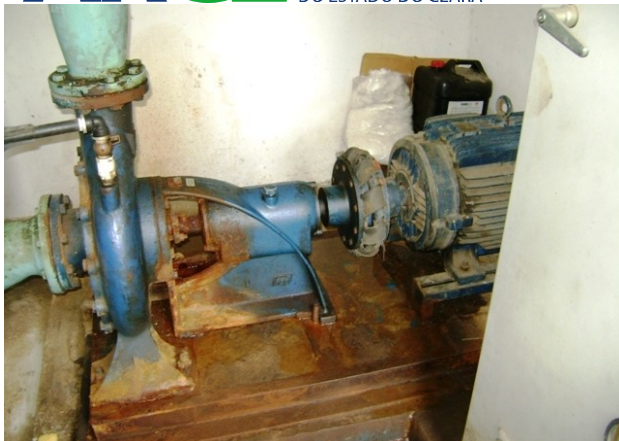
- A elevatória está instalada no bairro Putiú e encontra-se em bom estado de conservação e manutenção (**Foto 43**). Não possui bomba reserva, nem cronograma de manutenção. Esta é realizada, sempre que surgem problemas;
- A elevatória possui identificação (**Foto 44**);
- O quadro de comando da elevatória possui horímetro, amperímetro e voltímetro, e encontra-se em bom estado de conservação e manutenção (**Foto 45**). Localiza-se na mesma edificação da elevatória.

43 – Vista da EERD-01.

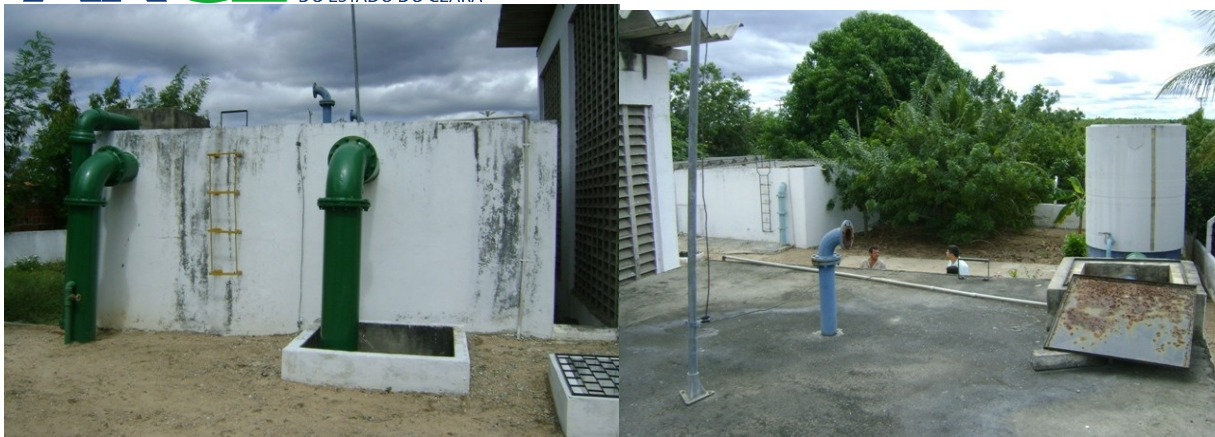
- No reservatório **RAP-01**, verificou-se:
 - Ausência de identificação (**Foto 46**);
 - Tubulações de ventilação sem tela de proteção (**Fotos 47 e 48**).

46 – Reservatório RAP-01. Foto 47 – Laje de cobertura do RAP-01.

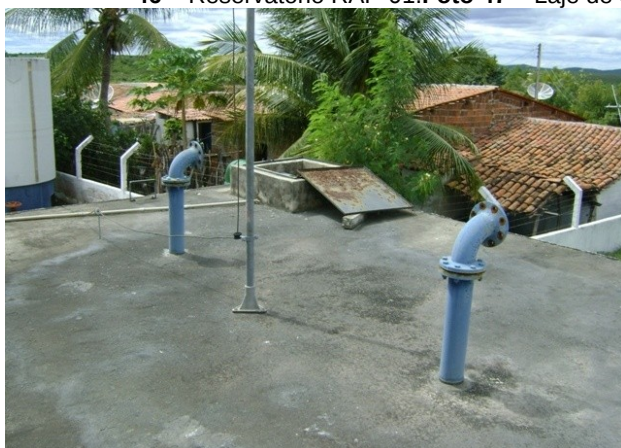
Foto 48 – Ventilação do RAP-01.

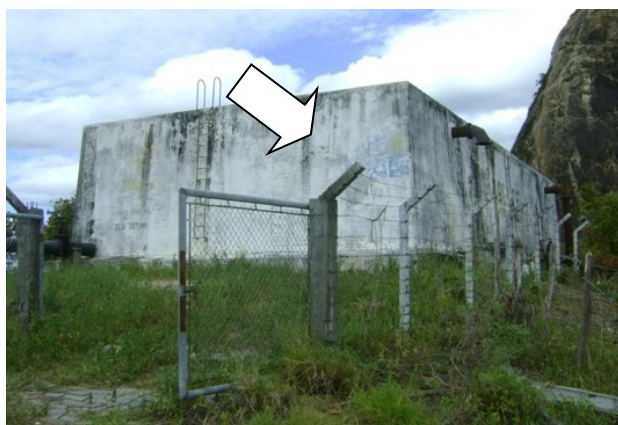
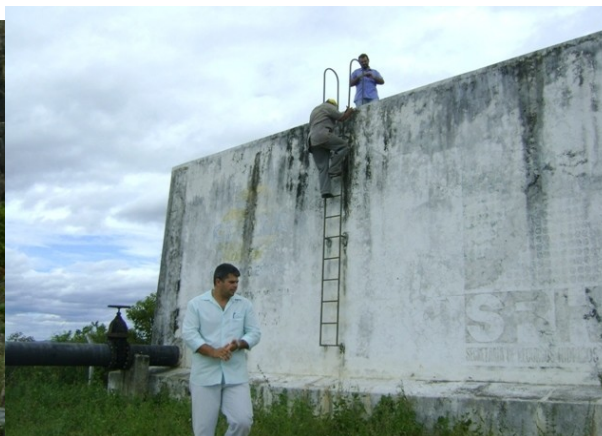
- No reservatório **RAP-02**, verificou-se:
 - Ausência de identificação (**Foto 49**);
 - Escada de acesso ao reservatório sem gaiola protetora (**Foto 50**);
 - Ausência de medidor de nível;
 - Ausência de tubo de ventilação (**Foto 51**).

49 – Reservatório RAP-02. Foto 50 – Escada de acesso ao RAP-02.

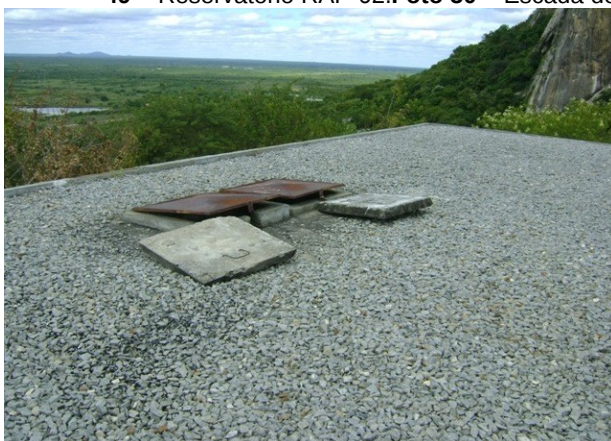
Foto 51 – Visitas do RAP-02.

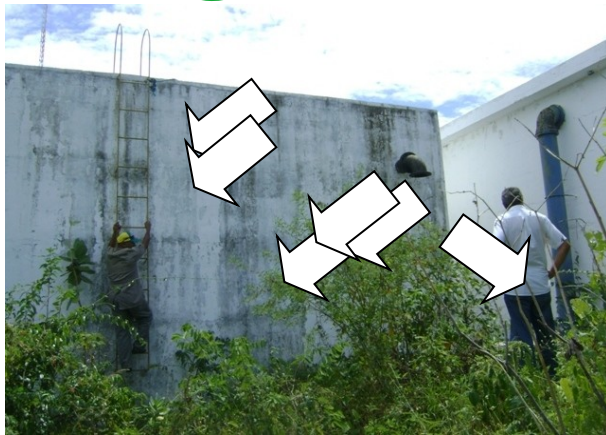
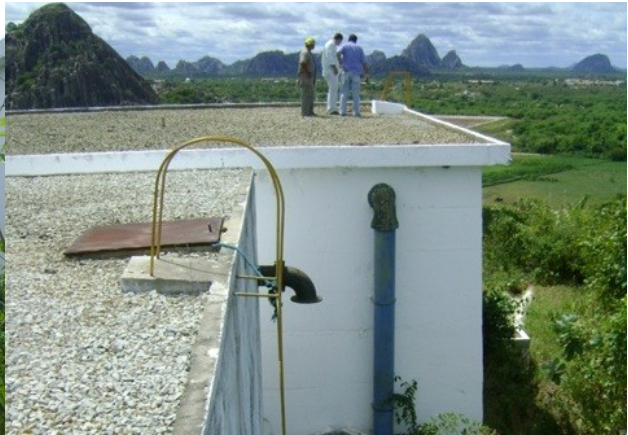
- No reservatório **RAP-03**, verificou-se:
 - Ausência de identificação (**Fotos 52 e 53**);
 - Escada de acesso ao reservatório sem gaiola protetora (**Fotos 52 e 53**);
 - Ausência de medidor de nível;
 - Tubos de ventilação sem tela de proteção (**Fotos 54 a 56**);
 - Ausência de tampas nas aberturas de inspeção (**Fotos 57 e 58**).

52 – Escada de acesso do RAP-03. Foto 53 – Reservatório RAP-03.

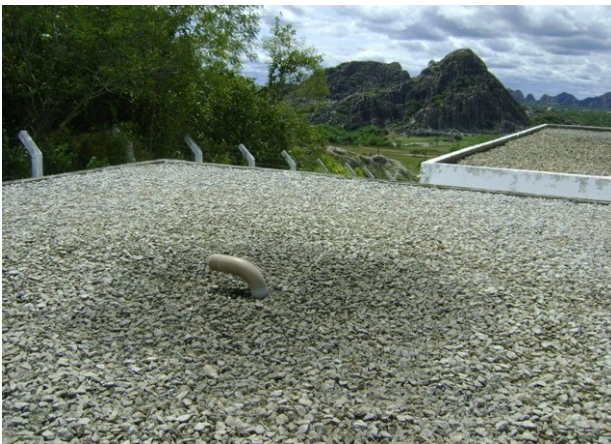
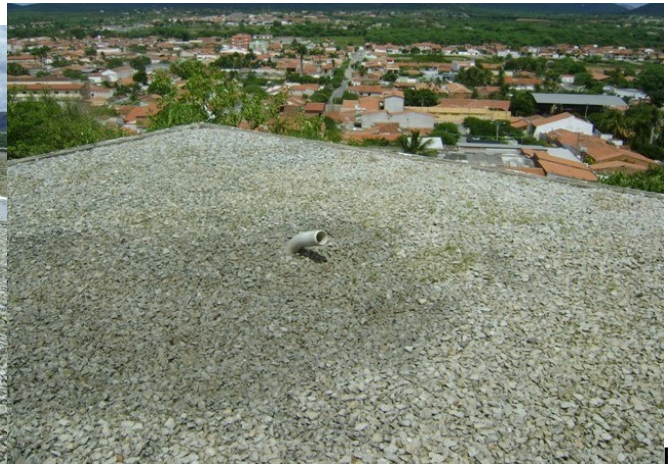
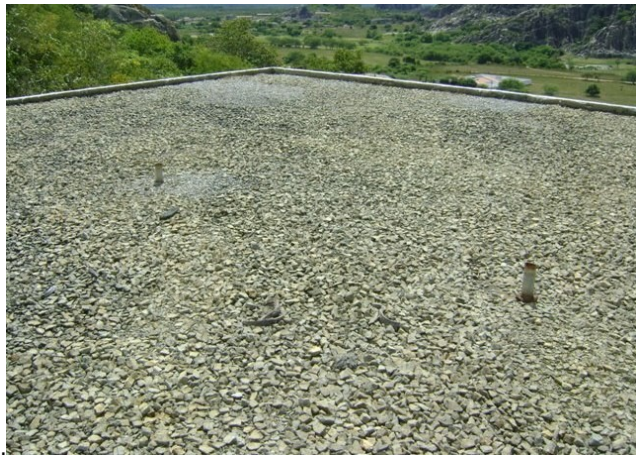
Fotos 54 e 55 – Ventilações do RAP-03.

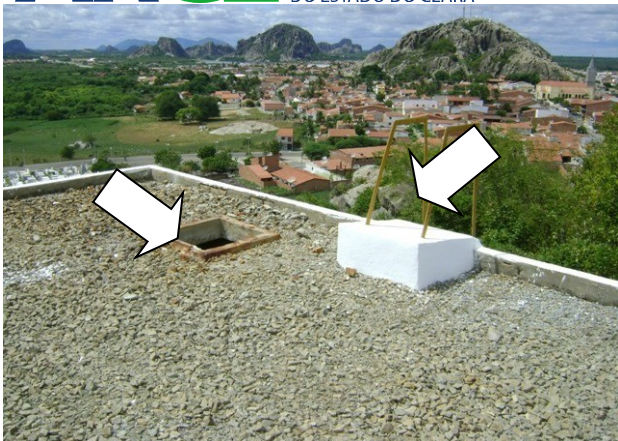
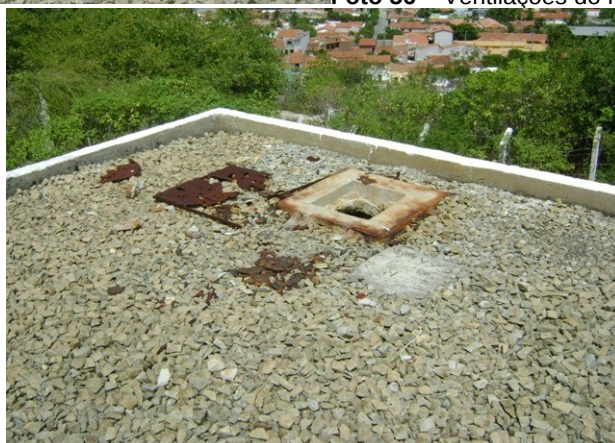
Foto 56 – Ventilações do RAP-03. Foto 57 – Visita e escada

de acesso do RAP-03.

Foto 58 – Visita do RAP-03.

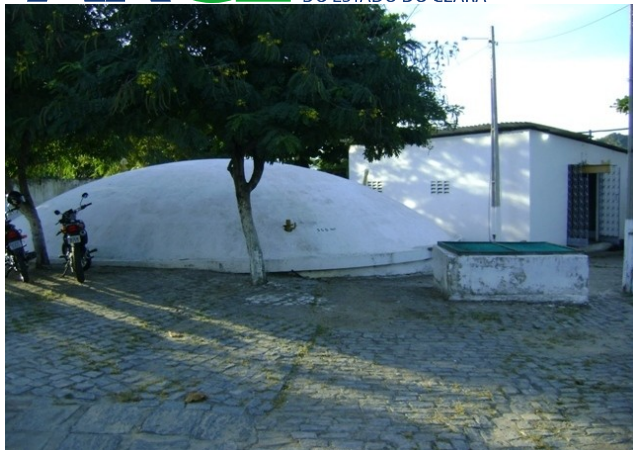
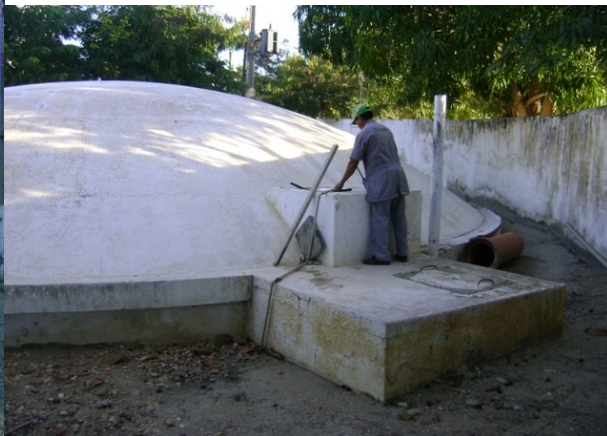
- No reservatório **RSE-01 (Fotos 59 e 60)**, verificou-se:
 - Ausência de identificação;
 - Tubulações de ventilação sem telas de proteção (**Fotos 61 e 62**).

o 59 – Reservatório RSE-01. Foto 60 – Visita do RSE-01.

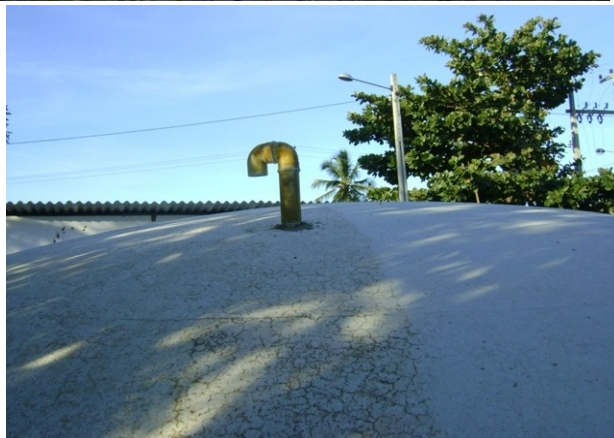
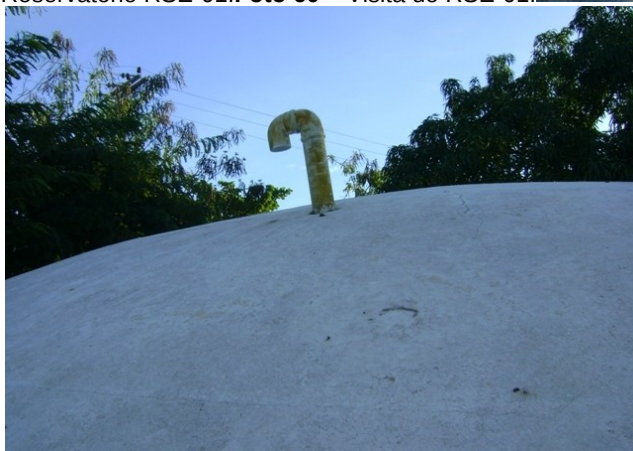
Fotos 61 e 62 – Ventilações do RSE-01.

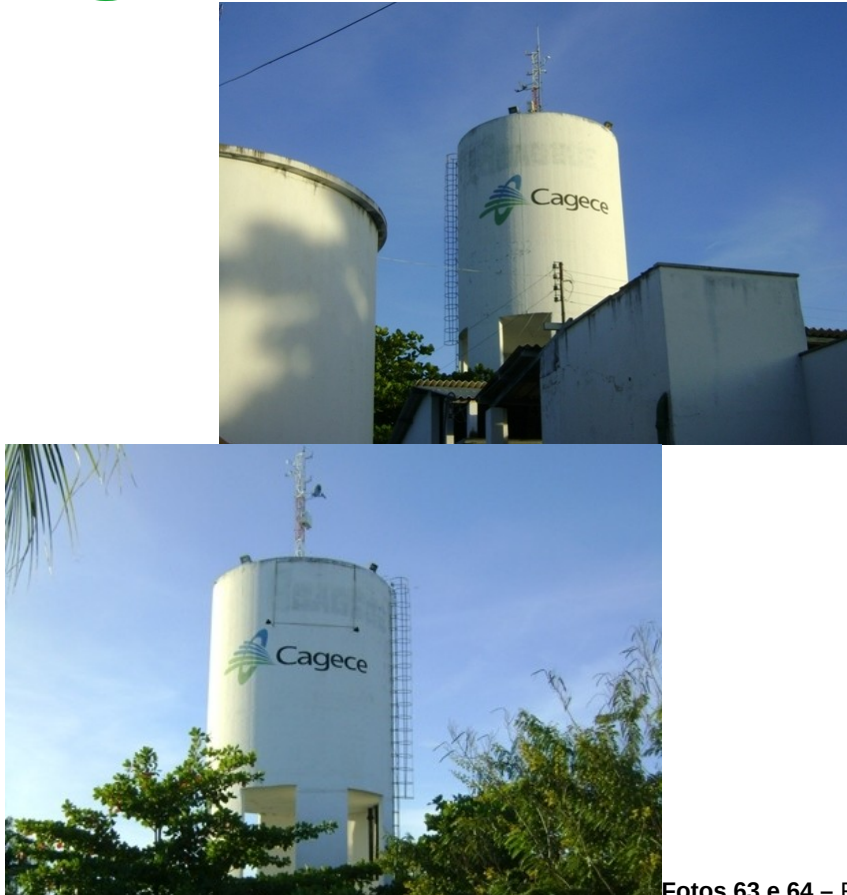
- No reservatório **REL-01 (Fotos 63 e 64)**, verificou-se:
 - Ausência de identificação;
 - Ausência de guarda corpo na laje de cobertura.

Fotos 63 e 64 – Reservatório REL-01.

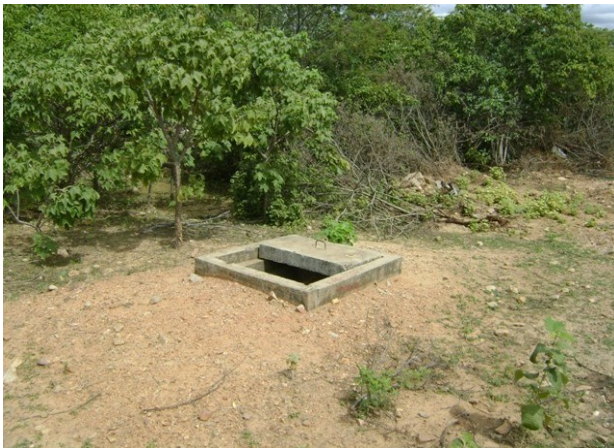
- A caixa de ventosa (**Foto 65**) e as caixas de descarga da adutora de água bruta encontravam-se sem tampa de proteção (**Fotos 66 e 67**);
- A adutora de água bruta não possui macromedidor instalado;
- A adutora de água tratada possui três medidores proporcionais instalados na saída da ETA (**Fotos 68 a 70**);
- Segundo o Técnico Operacional da UN-BBA, a CAGECE não considera perda, a água utilizada para lavagem de equipamentos e descargas, e sim, volume de consumo autorizado à produção, sendo o mesmo registrado no RECOP (fls. 11 a 22 do Processo PCSB/CSB/0039/2010). O controle de perdas é realizado pelo faturamento.

Foto 65 – Caixa de ventosa na adutora de água bruta.

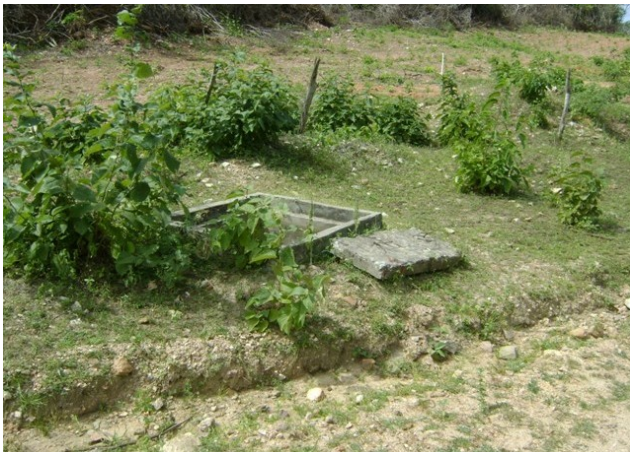
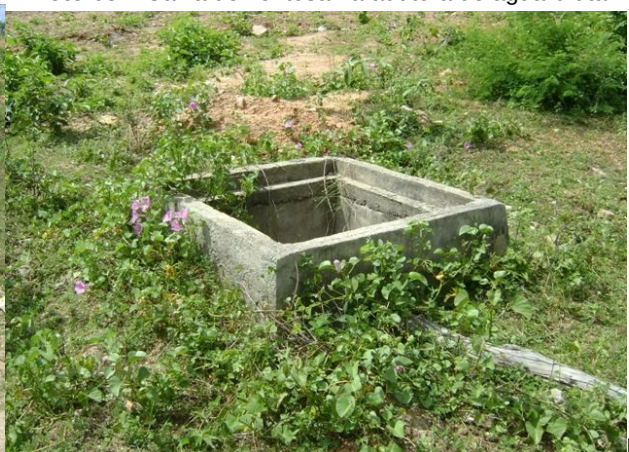
Fotos 66 e 67 – Caixas de descarga na adutora de água bruta.

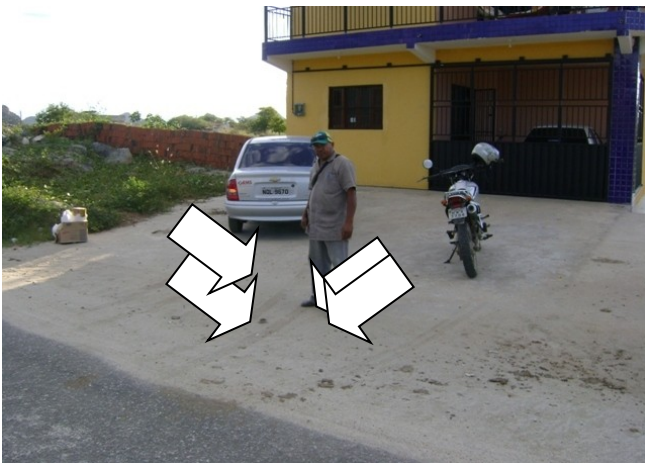
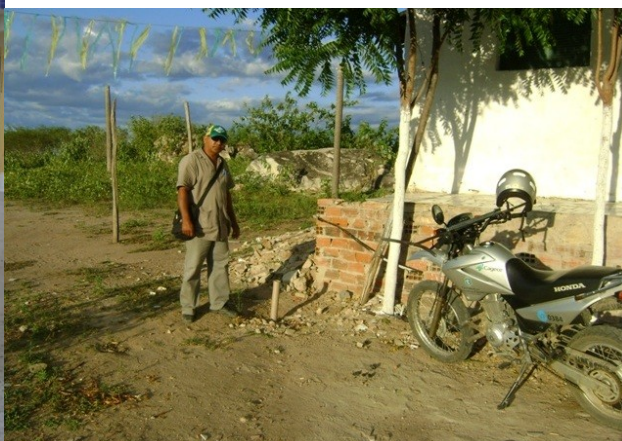
- Apesar de solicitado, não foi entregue cronograma de descarga. Não há registros dessa operação;
- Embora solicitado, o núcleo de Quixadá não disponibilizou informações quanto ao número de registros de descarga e manobra existentes no Sistema, entretanto, foram visitados dez registros de descarga e três de manobra, constatando-se que quatro dos registros de descarga e um dos registros de manobra, estavam sem caixa de proteção (**Fotos 71 a 75**).

Foto 71 – Registro de descarga na Av. Jesus Maria José, Jardim dos monólitos. **Foto 72** – Registro de descarga na R.

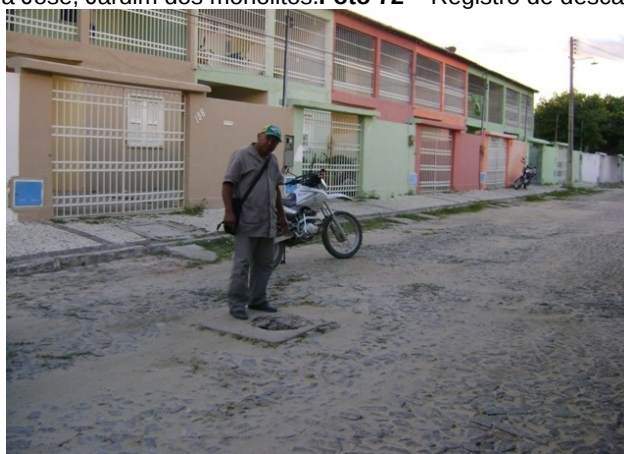
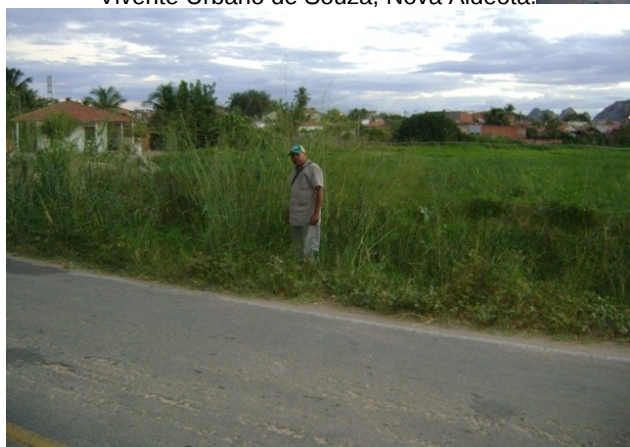
Foto 73 – Registro de descarga na Tv. Sebastião Holanda Pinto, Irajá. **Foto 74** – Registro de descarga na Av. Estados Unidos, São João.

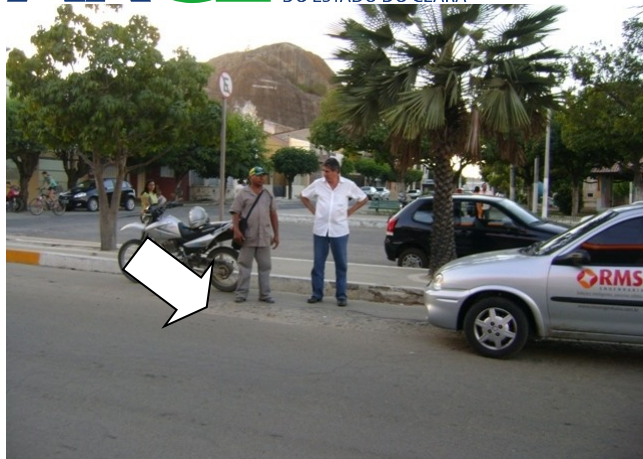
Foto 75 – Registro de manobra na R. Rodrigues Júnior, Centro.

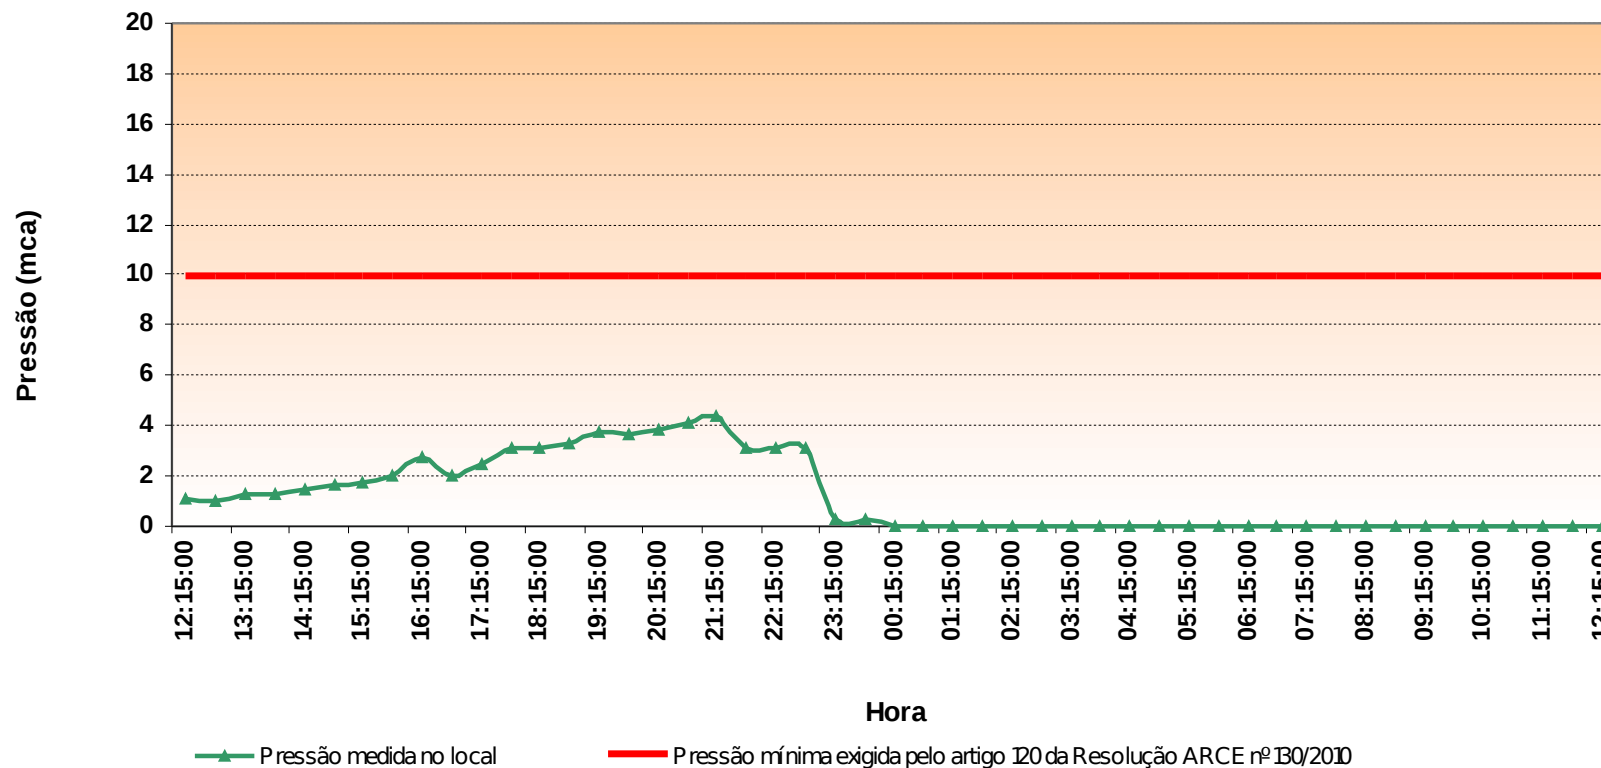
- A ARCE realizou medição contínua de pressão disponível na rede de distribuição, com a instalação do aparelho *Datalogger* às 12:15h do dia 16/06/10, e retirada às 12:15h do dia 17/06/10, em uma residência localizada na Rua da Paz, 403 – Campo Novo.
- Constatou-se, neste domicílio, pressão média de 1,18mca, com picos máximos e mínimos de 4,4 e 0,0mca, respectivamente, estando, portanto, fora da faixa de 10 a 50mca, não atendendo ao artigo 120 da Resolução ARCE nº 130/2010 (**Gráfico 1**).
- As evidências levam à conclusão de que o Sistema de Quixadá apresenta descontinuidade.

Gráfico 1 – Monitoramento da pressão com instalação às 12:15h do dia 16/06/10, e retirada às 12:15h do dia 17/06/10, do aparelho *datalogger*, instalado na Rua da Paz, 403 – Campo Novo. Quixadá/Ceará.

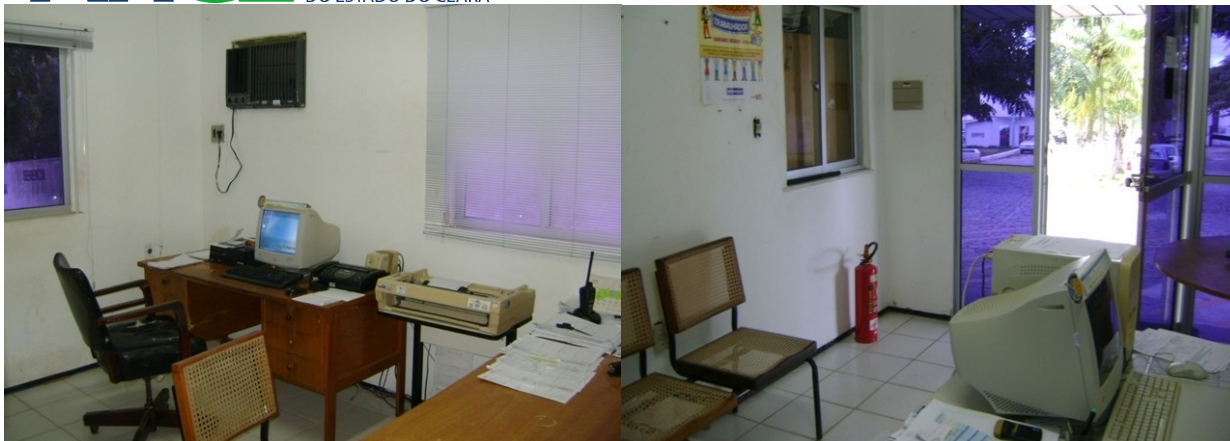
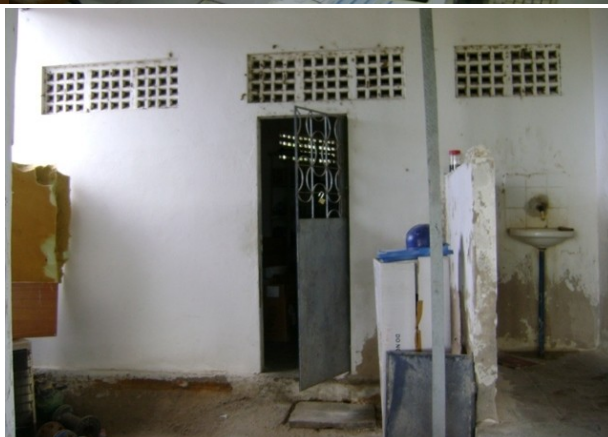
- A sala do Gestor de núcleo, na Unidade, encontra-se organizada, limpa e informatizada (**Fotos 81 e 82**);
- O extintor de incêndio, na sala do Gestor do Núcleo, encontra-se instalado de forma inadequada, segundo normas vigentes (**Foto 82**);

s 81 e 82 – Vistas internas da sala do Gestor do Núcleo.
