**RELATÓRIO DE FISCALIZAÇÃO
RF/CSB/0040/2013**

Assunto: Fiscalização do Sistema de Abastecimento
de Água e de Esgotamento Sanitário da Localidade
de Bitupitá do Município de Barroquinha

COORDENADORIA DE SANEAMENTO BÁSICO

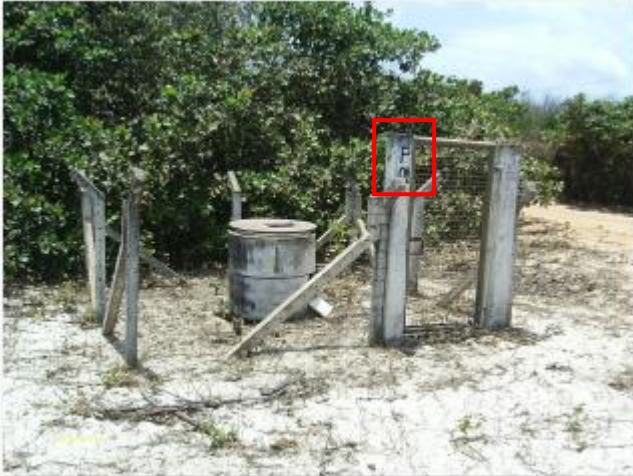
Foto 1 – PT-01 (desativado): área de acesso delimitada, identificação e ausência de iluminação noturna.

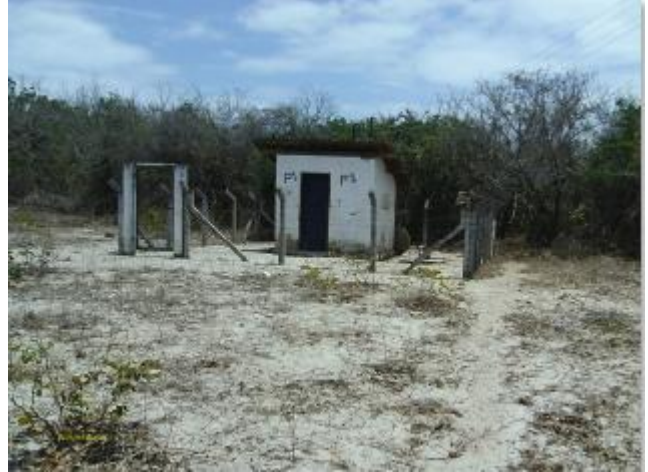
Foto 2 – PT-02 (desativado): área de acesso delimitada e ausência de iluminação para trabalhos noturnos.

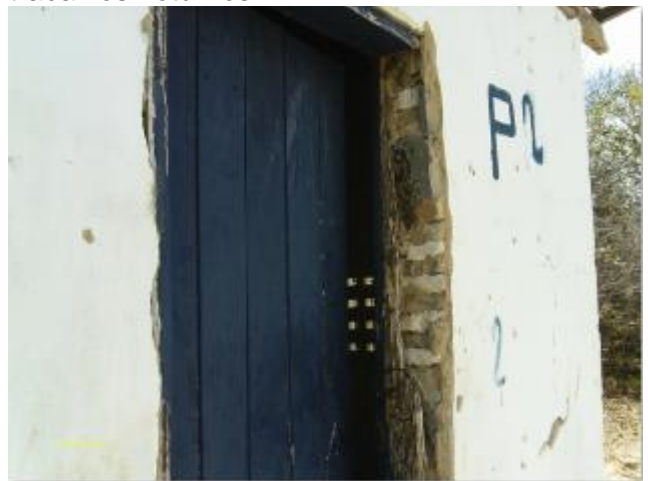
- a) O PT-04 apresenta fiação exposta (**Anexo A**, item 1.1-I-6);
- b) A porta da casa de abrigo do QC do PT-02 está deteriorada (**Anexo A**, item 1.1-I-10);

Foto 4 – PT-02 (desativado): porta deteriorada e identificação.

Determinação D2 - A CAGECE deve realizar operação e manutenção adequada das unidades integrantes dos sistemas de abastecimento de água, visando corrigir as não conformidades descritas na constatação C2.

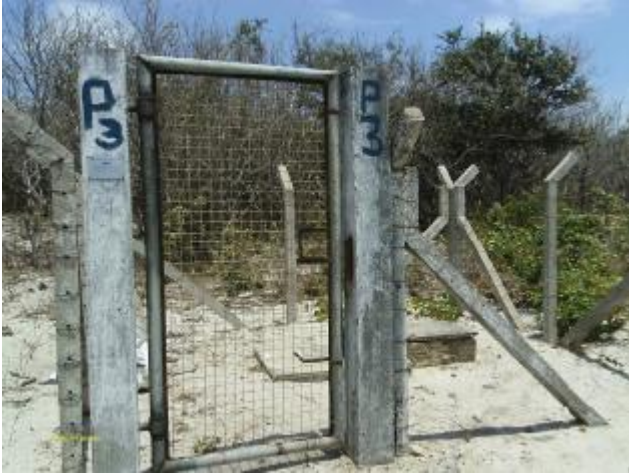
Foto 5 – PT-03: área de acesso delimitada, identificação e ausência de iluminação para trabalhos noturnos.

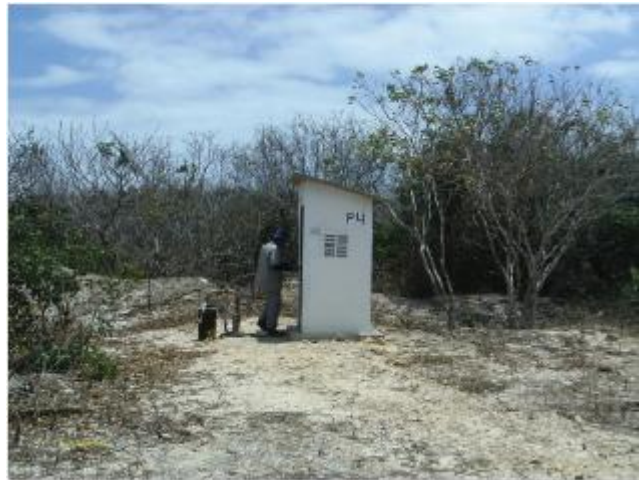
Foto 8 – PT-04: identificação, área de acesso sem delimitação e ausência de iluminação para trabalhos noturnos.

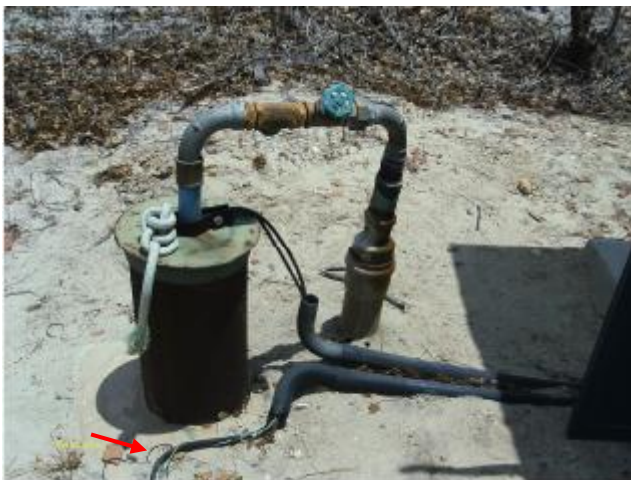
Foto 9 – PT-04: laje de proteção e fiação exposta.

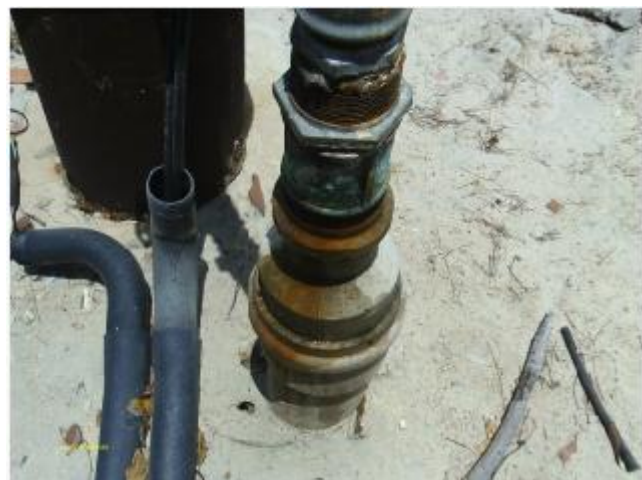
- c) O PT-04 apresenta sinais de vazamento (**Anexo A**, item 1.1-I-4);
- d) A escada de acesso do aerador está deteriorada (**Anexo A**, item 1.2-II-1);

Foto 10 – PT-04: sinais de vazamento.

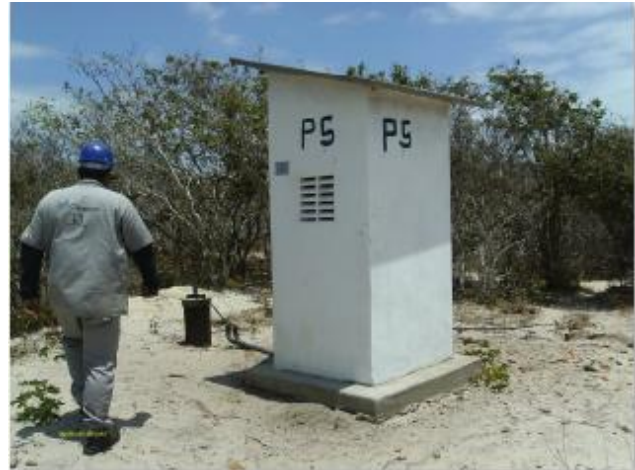
Foto 12 – PT-05 (desativado): identificação, área de acesso sem delimitação e ausência de iluminação para trabalhos noturnos.

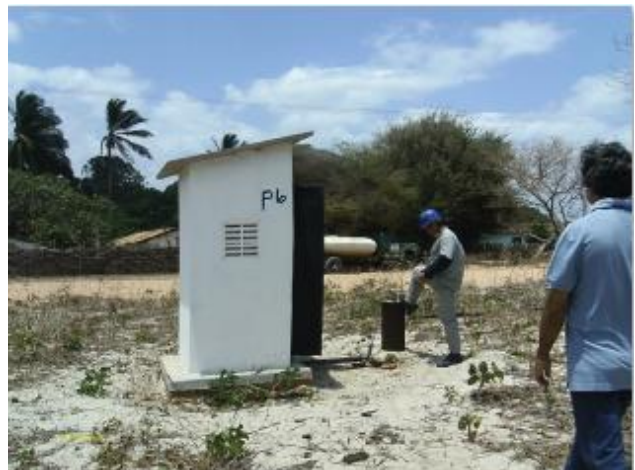
Foto 14 – PT-06 (desativado): identificação, área de acesso sem delimitação e ausência de iluminação para trabalhos noturnos.

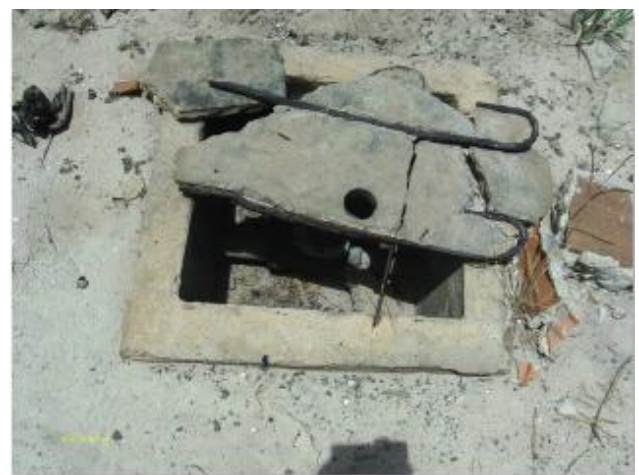
- e) Há uma caixa de registro com tampa de inspeção danificada na área da ETA (**Anexo A**, item 1.2-VII-1);
- f) A EEAT-01 não está identificada (**Anexo A**, item 1.4-I-1);

Foto 28 – ETA: caixa de registro com tampa de inspeção danificada.

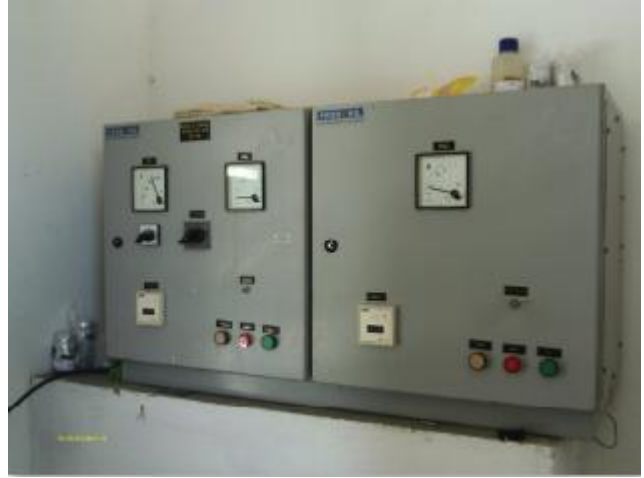
Foto 30 – EEAT-01: quadro de comando e ausência de identificação.

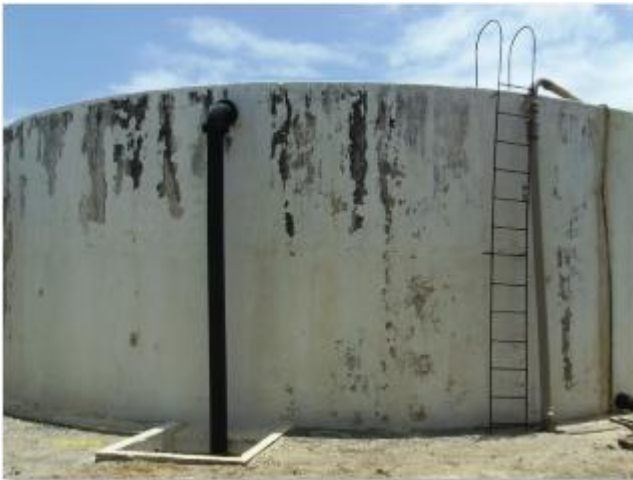
- g) A área do REL-01 está com a cerca danificada (**Anexo A**, item 1.5-I-1);
- h) O RAP-01 está sem identificação e com a pintura deteriorada; o REL-01 está sem identificação, com a pintura e o reboco deteriorados, apresentando ainda um vazamento devido a uma rachadura (**Anexo A**, item 1.5-II-1);

Foto 31 – RAP-01: pintura deteriorada, escada de acesso e ausência de identificação.

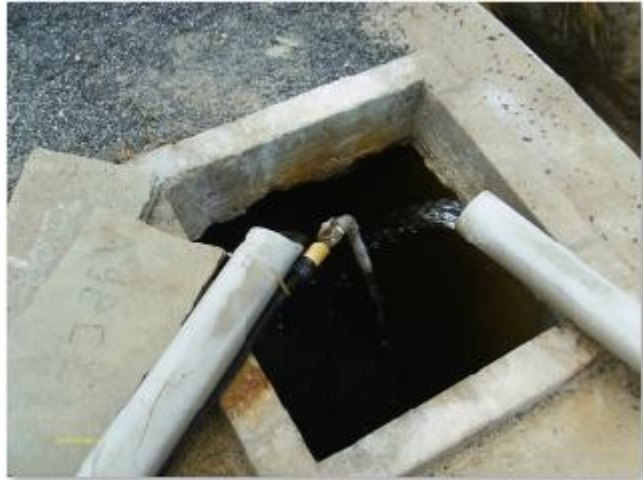
- i) O RAP-01 está sem tampa de inspeção (**Anexo A**, item 1.5-II-9);
- j) A caixa do registro do RAP-01 está sem tampa ou grade de proteção (**Anexo A**, item 1.5-II-17);

Foto 32 – RAP-01: ausência de tampa de inspeção.

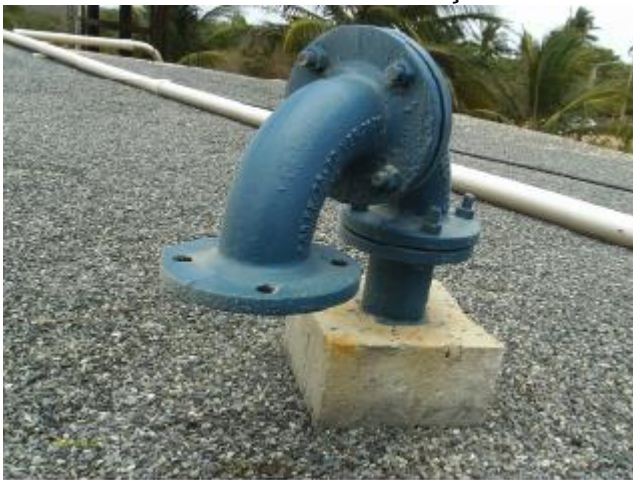
Foto 33 – RAP-01: tubulação de ventilação sem tela de proteção.

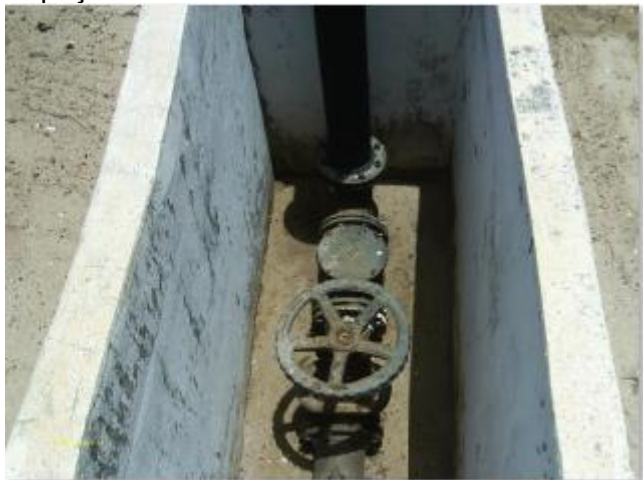
Foto 34 – RAP-01: caixa do registro sem grade ou tampa de inspeção.

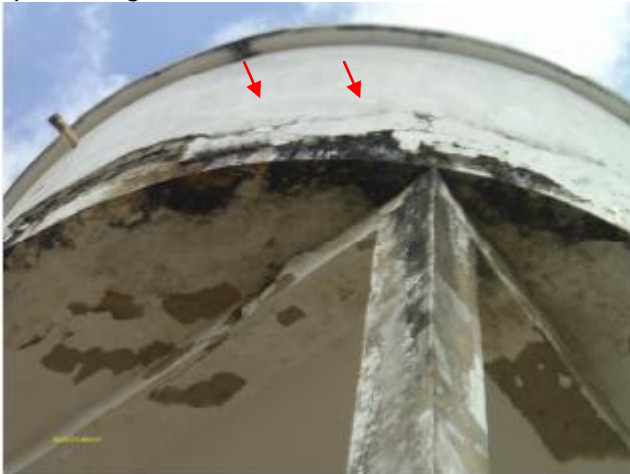
Foto 37 – REL-01: estrutura rachada com vazamento.

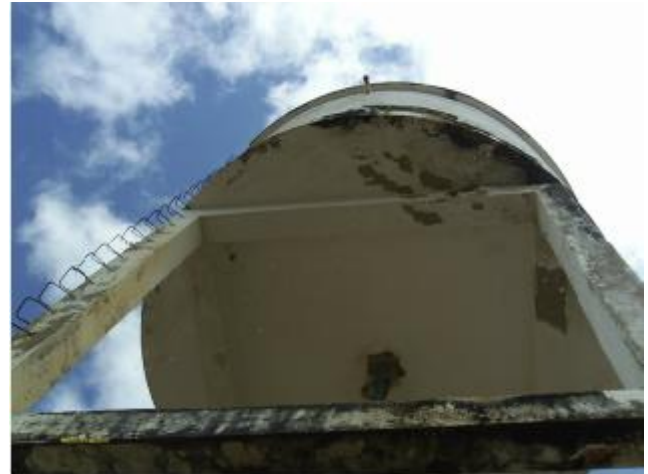
Foto 38 – REL-01: pintura e reboco deteriorados.

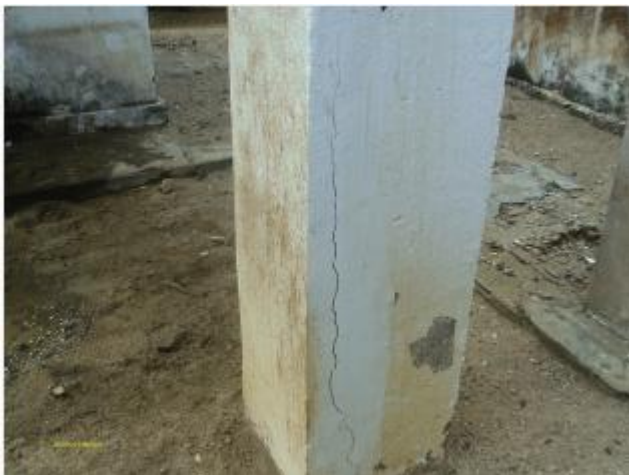
Foto 39 – REL-01: estrutura rachada.

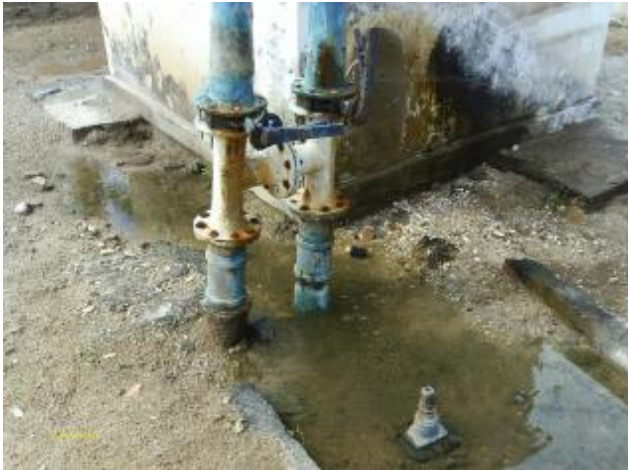
- k) A tubulação e o registro do REL-01 apresentam vazamento (**Anexo A**, item 1.5-II-18);
- l) Não existe Sistema de Controle Operacional do SES (**Anexo A**, item 1.7-I-2);

Foto 41 – REL-01: tubulação e registro com vazamento.

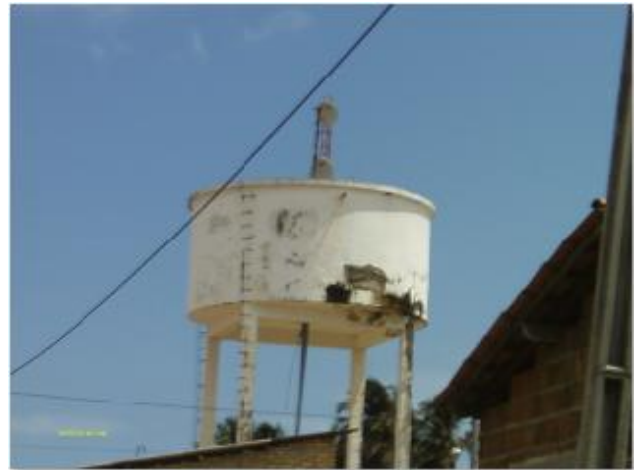
Foto 42 – REL-01: para-raios e ausência de guarda-corpo na laje de cobertura.

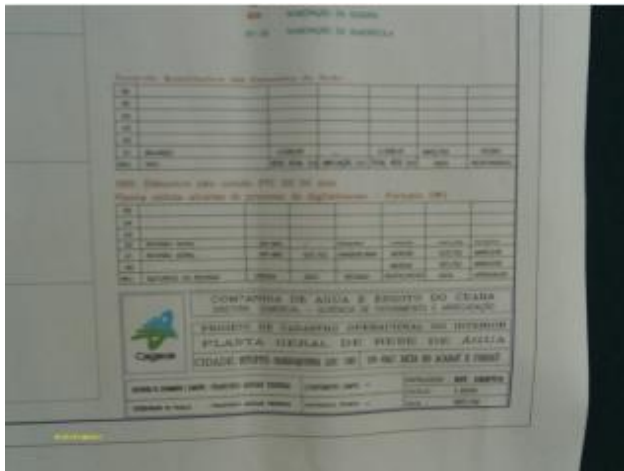
Foto 43 – RDA: última atualização do cadastro de rede foi realizada em nov/2008.

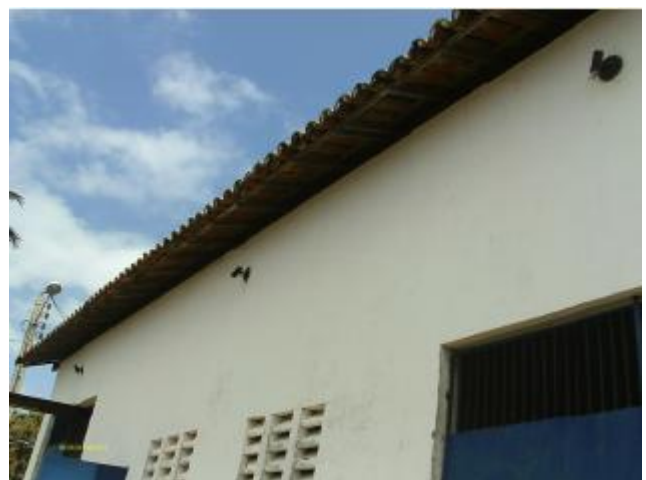
- o) Não existe iluminação para trabalhos noturnos na EEE (**Anexo A**, item 1.8-I-15);
- p) Não existe iluminação adequada na área da ETE (**Anexo A**, item 1.9-I-6);

Foto 57 – EEE: ausência de iluminação externa.

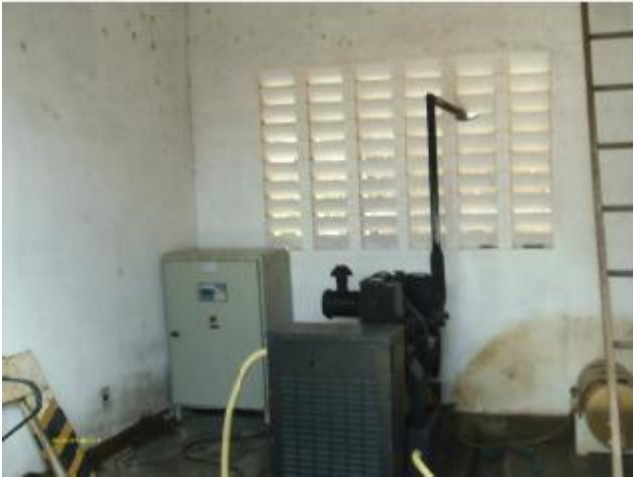
- m) A estrutura da casa de abrigo do QC está com a parede rachada (**Anexo A**, item 1.8-I-2);
- n) O grupo gerador de energia da EEE não está funcionando (**Anexo A**, item 1.8-I-6);

Foto 58 – EEE: grupo gerador de energia parado.

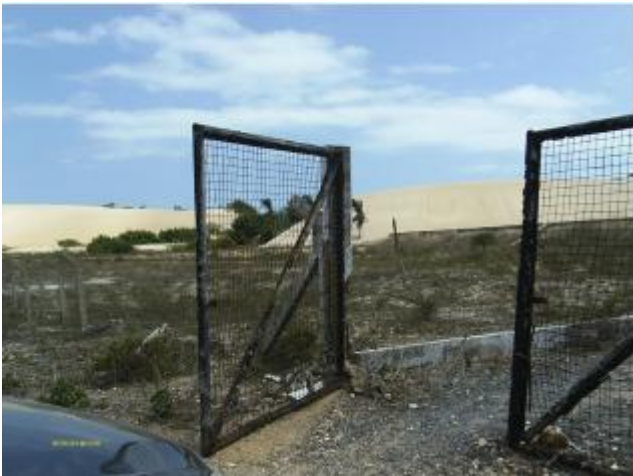
Foto 59 – Área de acesso a ETE e ausência de identificação.

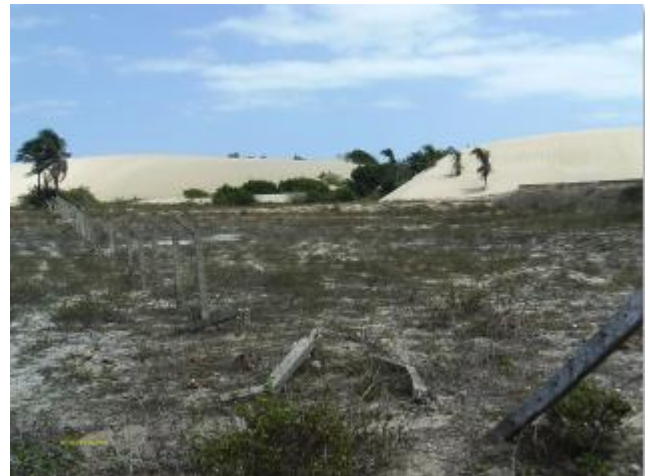
Foto 60 – Cerca danificada.

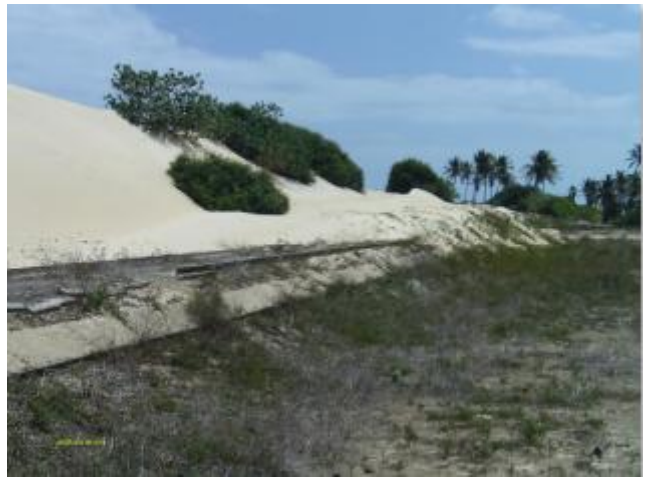
- s) O talude da lagoa facultativa está sendo tomado pelas dunas e o da lagoa de maturação está deteriorado (**Anexo A**, item 1.9-I-20).

Foto 68 – Taludes da lagoa facultativa invadido pelas dunas.

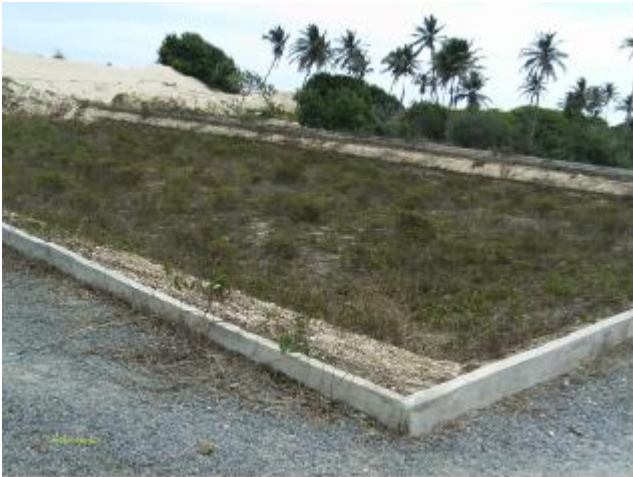
Foto 69 – Lagoa de maturação tomada pela vegetação.

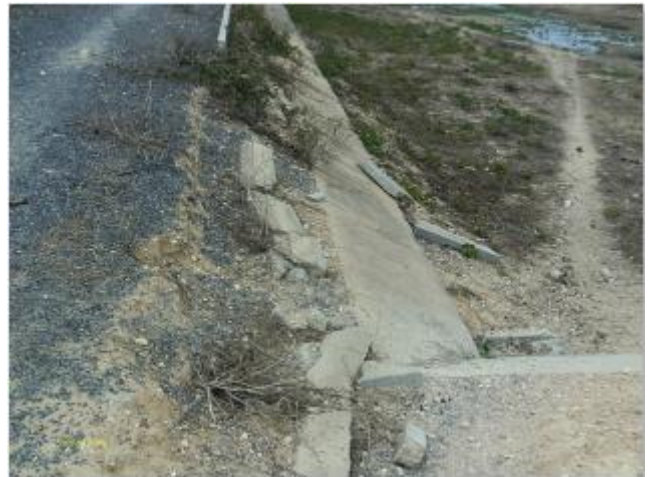
Foto 70 – Talude da lagoa de maturação deteriorado.
