AGÊNCIA  
REGULADORA  
DO ESTADO  
DO CEARÁ

**RELATÓRIO DE FISCALIZAÇÃO  
RF/CSB/0040/2019  
(PCSB/CSB/0224/2019)**

**Assunto: Fiscalização dos Sistemas de  
Abastecimento de Água e de Esgotamento Sanitário  
do Município de Tauá.**

**Fortaleza – CE  
Dezembro/2019**

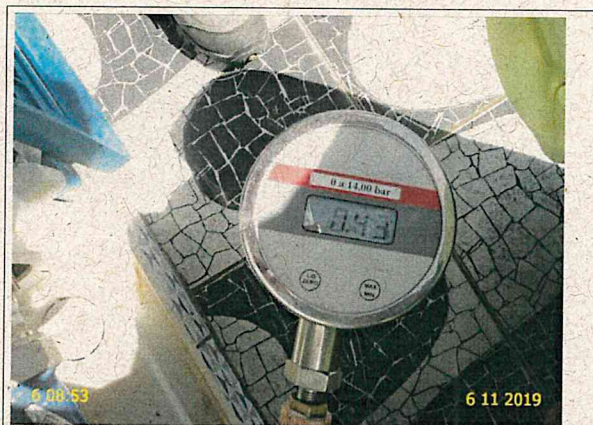
- A ARCE realizou medições instantâneas de pressão em pontos, devidamente espaçados na rede de distribuição, do SAA do Município de Tauá, mais especificamente nos cavaletes de ligação. Constatou-se pressão fora da faixa de 10 a 50 mca no endereço: Rua G, n° 94, Manoel Alves Mota (Anexo II – item 29; Anexo III – Quadro 1).

**Foto 1** – RDA: medição de pressão instantânea na rede de distribuição no endereço Rua G, n° 94, Manoel Alves Mota.

**Não conformidade NC1** – Resolução ARCE n° 147/2010, anexo I item **01.05**: Pressão em desacordo com a legislação - Fornecer água com pressão em desacordo com os limites estabelecidos pela ARCE.

**Determinação D1** – A CAGECE deve fornecer água com pressão de acordo com os limites estabelecidos pela ARCE, visando corrigir a não conformidade descrita na constatação C1.

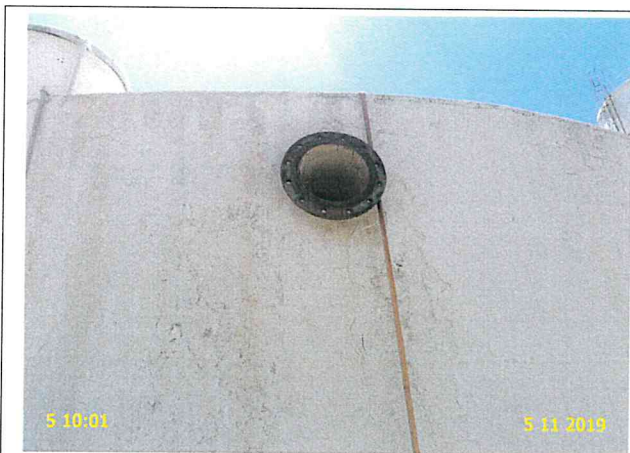
- Não existem instalações para iluminação na área da ETE (Anexo II – item 22);
- O tubo extravasor do reservatório RAP-03 está incompleto (Anexo II – item 37; Foto 2);
- Na elevatória de esgoto EEE-06 (Tauázinho) não existe grupo gerador de energia elétrica, nem ponto instalado para ligação emergencial de gerador móvel (Anexo II – item 17; Foto 3);
- Os filtros F-03 e F-07 estão sem tampa (Anexo II – item 10; Fotos 4 e 5);
- -As elevatórias de água EEAB-01 e EEAT-01 não estão com bombas reservas instaladas (Anexo II – item 14; Fotos 6 e 7);
- Não existem guarda-corpos nas passarelas do floccodecantador (Anexo II – item 7; Foto 32).

Foto 2 - RAP-03: o tubo extravasor está incompleto.

**Determinação D2** – A CAGECE deve cumprir as normas técnicas e os procedimentos estabelecidos para a implantação das instalações dos sistemas de abastecimento de água, visando corrigir as não conformidades descritas na constatação C2.

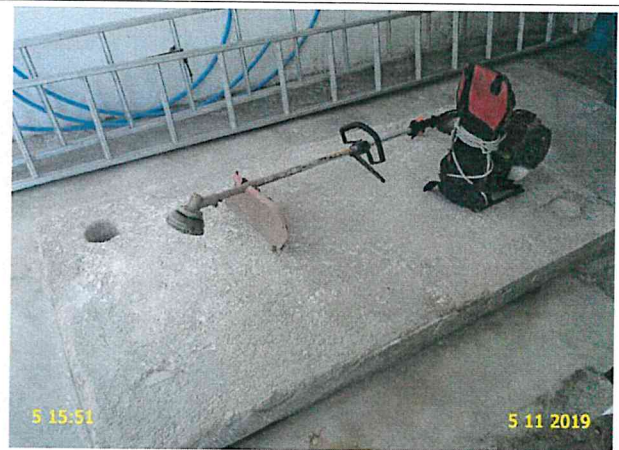
Foto 3 - EEE-06: Base do grupo gerador de energia elétrica.

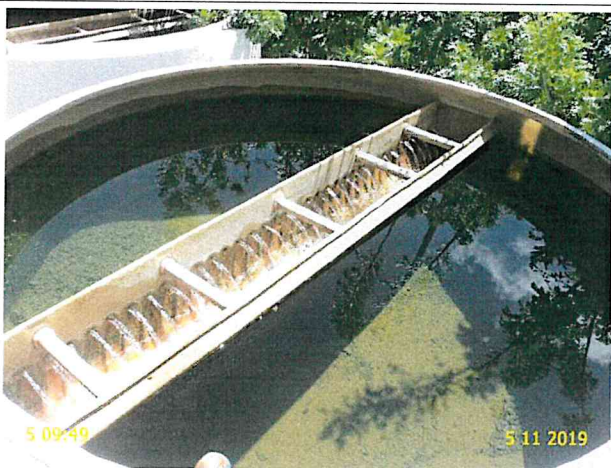
Foto 4 - ETA/Filtração: filtro F-03 sem tampa.

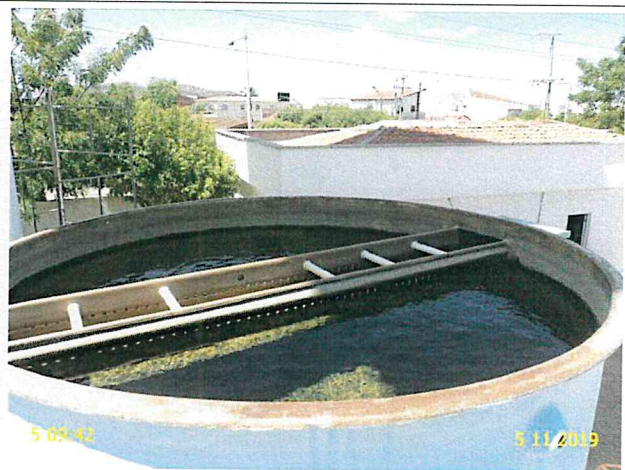
Foto 5 - ETA/Filtração: filtro F-07 sem tampa.

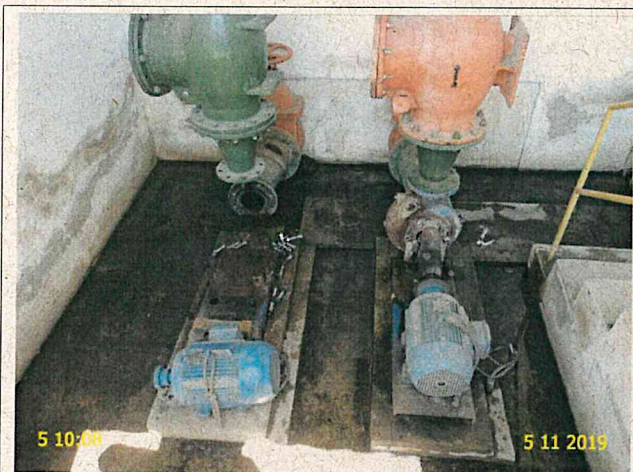
Foto 6 - EEAB-01: sem bomba reserva instalada.

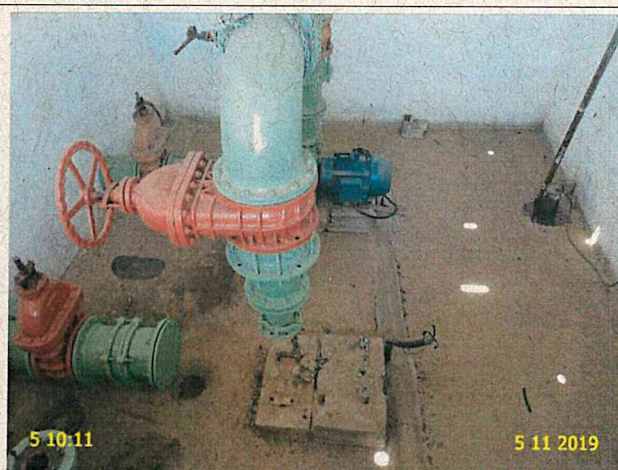
Foto 7 - EEAT-01: sem bomba reserva instalada.

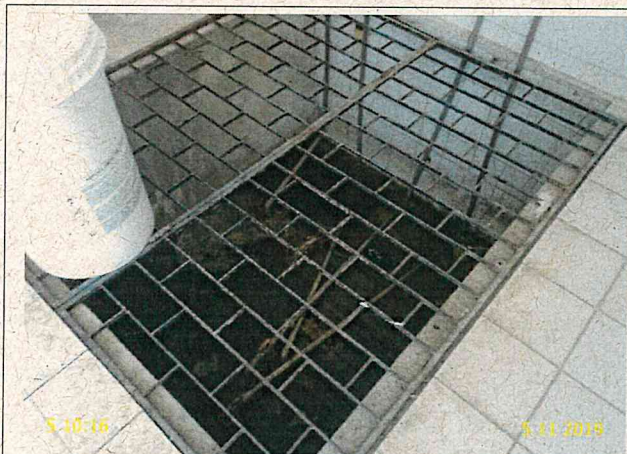
- Falta bomba para drenar água acumulada no poço no interior da casa de química (Anexo II – item 5; Foto 8);
- Não existe lâmpada instalada no almoxarifado de produtos químicos da ETA (Anexo II – item 5; Foto 9);
- Ocorre vazamento na gaxeta da bomba da elevatória de água EEAB-01 (Anexo II – item 16; Foto 10);
- Ocorre acúmulo de lixo na área da elevatória de água EEAB-01 (Anexo II – item 16; Foto 11);

**Foto 8** - ETA/Casa de química: acúmulo de água no poço.

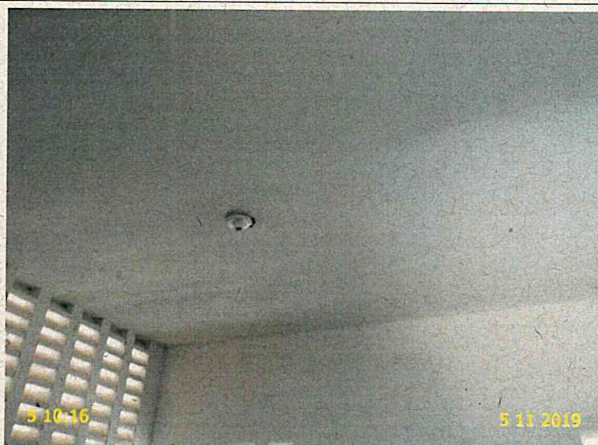
**Foto 9** - ETA/Casa de química: ausência de lâmpada no almoxarifado de produtos químicos.

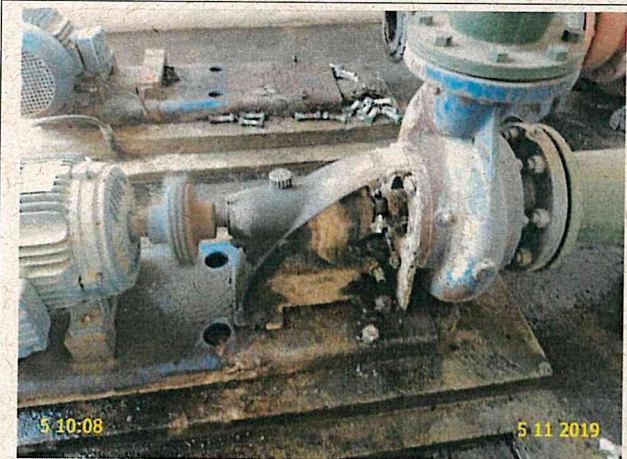
**Foto 10** - EEAB-01: vazamento na gaxeta da bomba.

16 Saneamento	AF no SAA e SES de Tauá	05/11/2019	PCSB/CSB/0224/2019	CSB - Elevatória de Água Bruta / Tratada -	Elevatórias - Manutenção	Art. 119 da Res. 130/2010 da ARCE; Art. 22 do Código de Defesa do Consumidor;	Ocorre vazamento na gaxeta da bomba da elevatória de água EEAB-01.

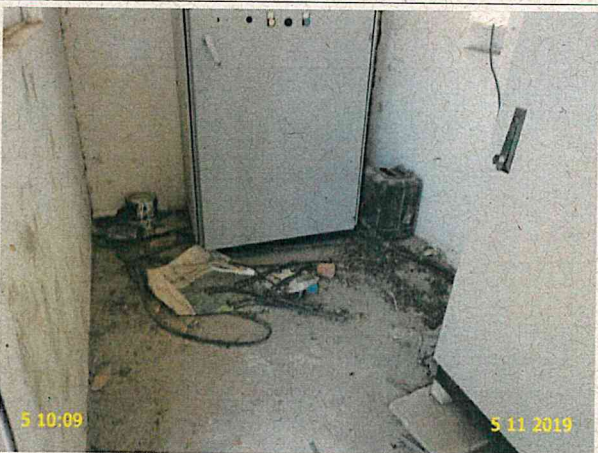
**Foto 11** - EEAB-01: lixo acumulado na área da casa de abrigo do quadro de comando.

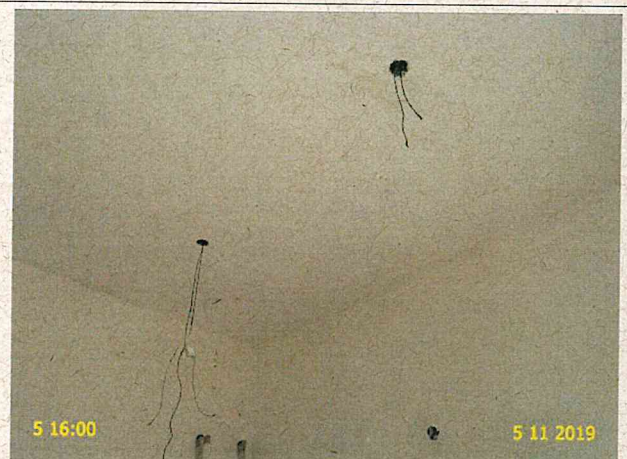
- Não existe lâmpada instalada na casa de abrigo do grupo gerador de energia elétrica da elevatória de esgoto EEE-01 (Centro) (Anexo II – item 21; Foto 12);

**Foto 12** - EEE-01: ausência de lâmpadas instaladas na casa de abrigo do grupo gerador de energia elétrica.

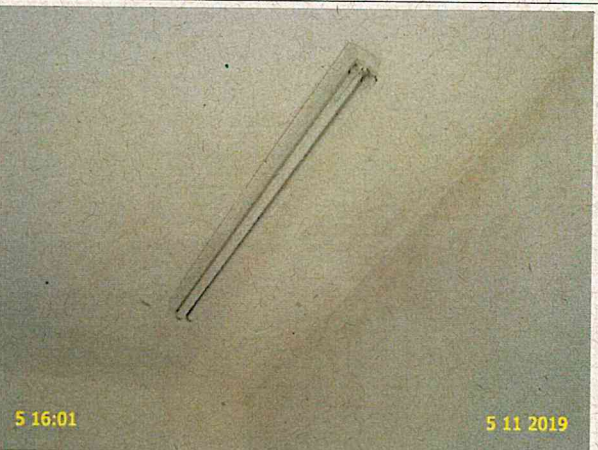
- A lâmpada da casa de abrigo do quadro de comando da elevatória de esgoto EEE-01 (Centro) não está acendendo (Anexo II – item 21; Foto 13);
- A elevatória de esgoto EEE-08 não está identificada (Anexo II – item 19; Foto 14);

**Foto 13** - EEE-01: lâmpada da casa de abrigo do quadro de comando não está acendendo.

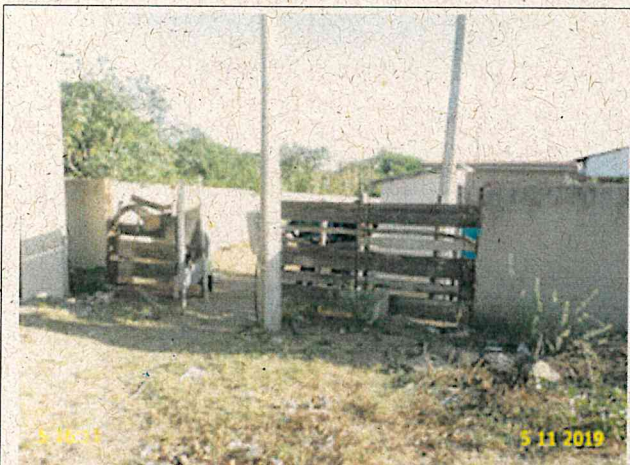
Foto 14 - EEE-08: ausência de identificação.

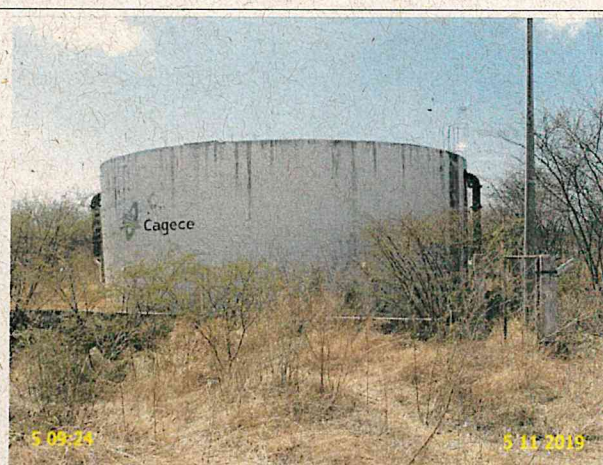
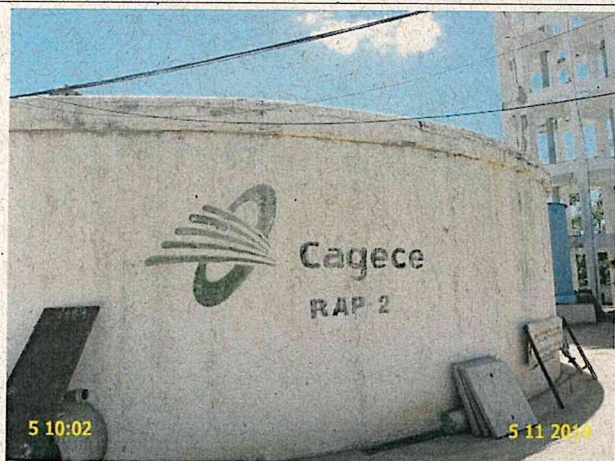
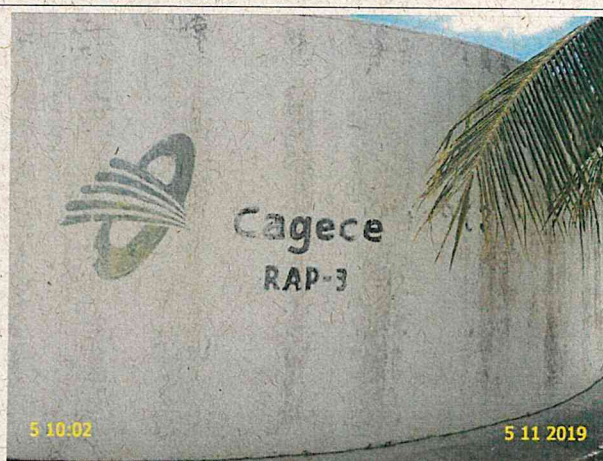
- Os reservatórios RAP-01, RAP-02, RAP-03 e REL-01 estão com pintura deteriorada (Anexo II – item 35; Fotos 15 a 18);
- Há armaduras expostas no reservatório REL-01 (Anexo II – item 35; Foto 18);

Foto 15 - RAP-01: pintura deteriorada.

Foto 16 - RAP-02: pintura deteriorada.

Foto 17 - RAP-03: pintura deteriorada.

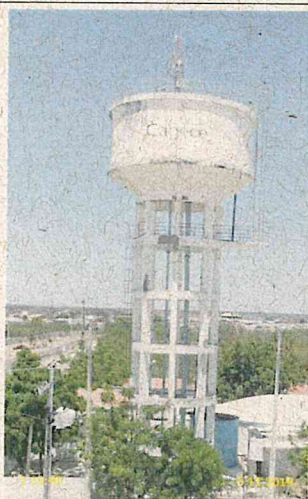
Foto 18 - REL-01: pintura deteriorada, armaduras expostas.

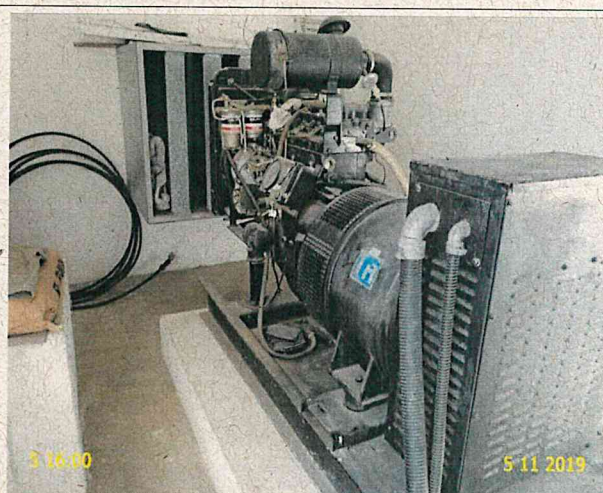
- O grupo gerador de energia elétrica da elevatória de esgoto EEE-01 (Centro) não está funcionando e não existe ponto instalado para ligação emergencial de gerador móvel (Anexo II – item 18; Foto 19);

Foto 19 - EEE-01: grupo gerador de energia elétrica não está funcionando.

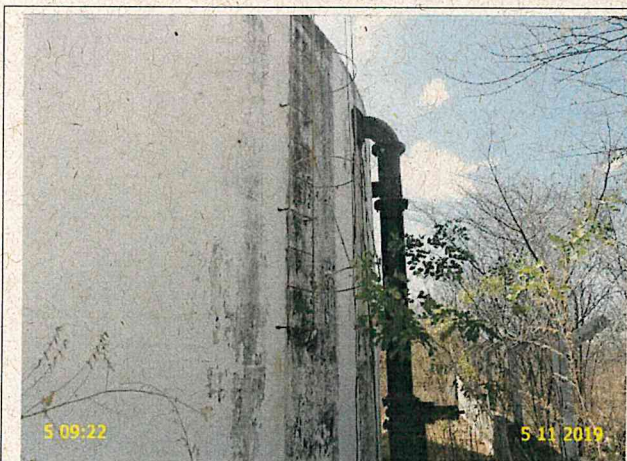
- A escada de acesso ao reservatório RAP-01 está danificada (Anexo II – item 36; Foto 20);
- Na adutora de água bruta AAB-01, há uma caixa de registro de descarga sem tampa (Anexo II – item 1; Foto 21);

Foto 20 - RAP-01: escada de acesso danificada.

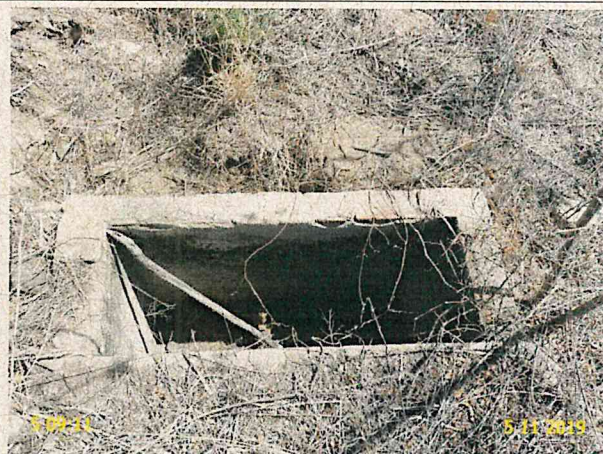
Foto 21 - AAB-01: caixa de registro de descarga sem tampa.

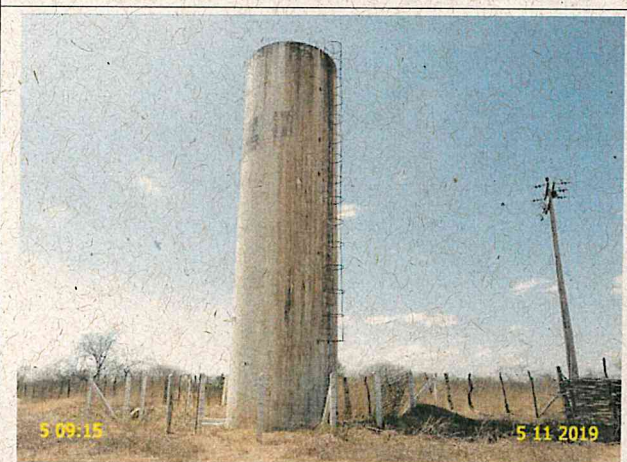
- Na adutora de água bruta AAB-01, o TAU está com a pintura deteriorada e não está identificado (Anexo II – item 1; Foto 22);
- O extintor de incêndio do escritório está com a data de validade da recarga vencida desde setembro/2017 (Anexo II – item 3; Foto 23);

Foto 22 - AAB-01: TAU sem identificação e com pintura deteriorada.

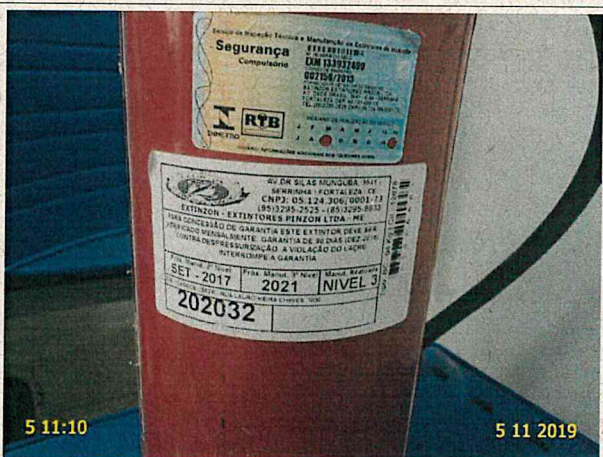
Foto 23 - Escritório/loja de atendimento: extintor com data de validade da recarga vencida.

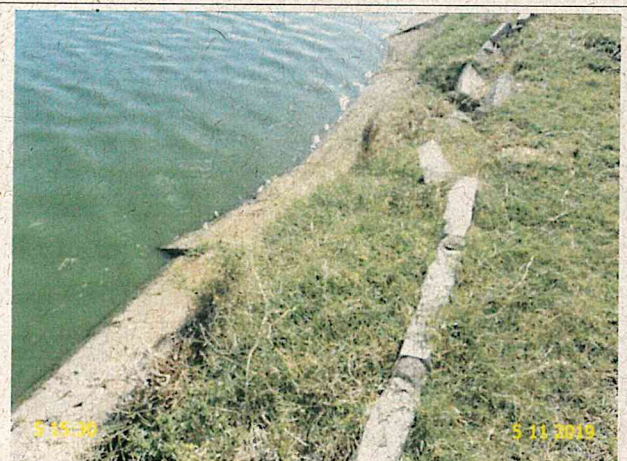
- Na ETE, há placas de concreto danificadas na parede da lagoa facultativa (Anexo II – item 23; Foto 24);
- Ocorre acúmulo de sobrenadantes na lagoa facultativa (LF) e lagoas de maturação LM (1) e LM (2) (Anexo II – item 23; Foto 25);

Foto 24 - ETE: placas danificadas na parede da lagoa facultativa.

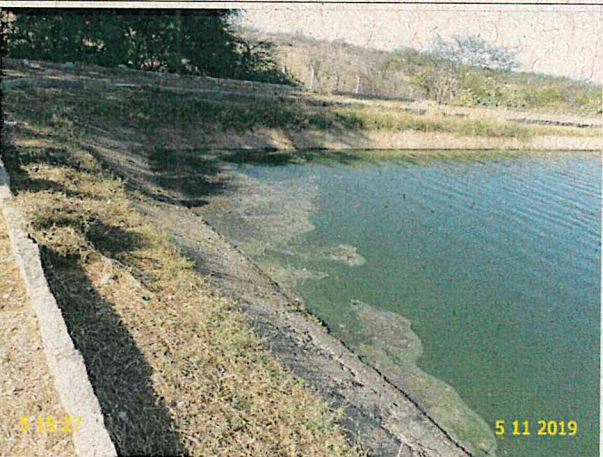
Foto 25 - ETE: acúmulo de sobrenadantes na lagoa facultativa.

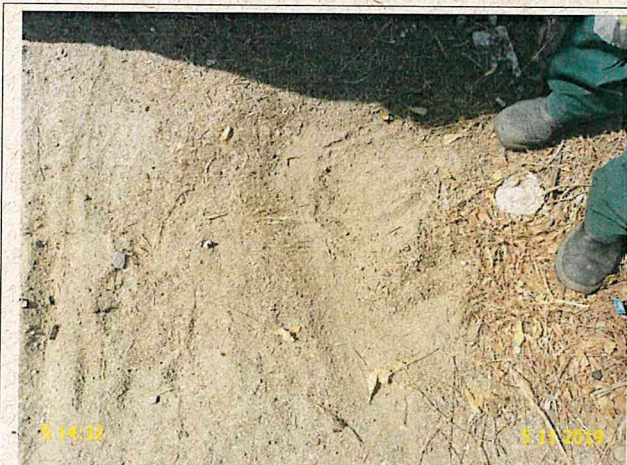
- Há dois registros de descarga soterrados: Rua Emiliano Ferreira Ferro, Bairro: José Holanda Lima e Rua Francisco de Assis Santana de Sousa, Bairro: Cidade Leste (Anexo II – item 30; Fotos 26 e 27);

**Foto 26** - RDA: registro de descarga soterrado no endereço Rua Emiliano Ferreira Ferro, Bairro José Holanda Lima.

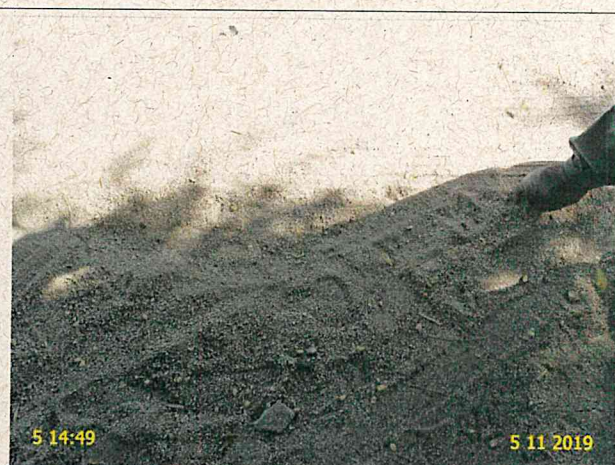
**Foto 27** - RDA: registro de descarga soterrado no endereço Rua Francisco de Assis Santana de Sousa, Bairro Cidade Leste.

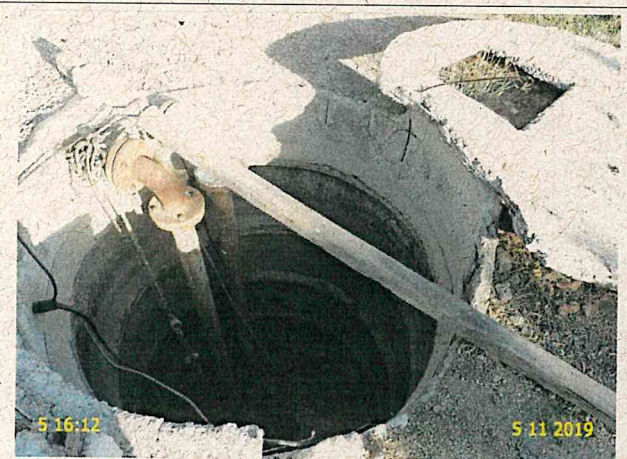
- O poço de sucção da elevatória de esgoto EEE-08 está sem tampa (Anexo II – item 20; Foto 28);
- Ocorre vazamento nos registros dos filtros F-01 e F-06 (Anexo II – item 12; Fotos 29 e 30);

**Foto 28** - EEE-08: poço sem tampa.

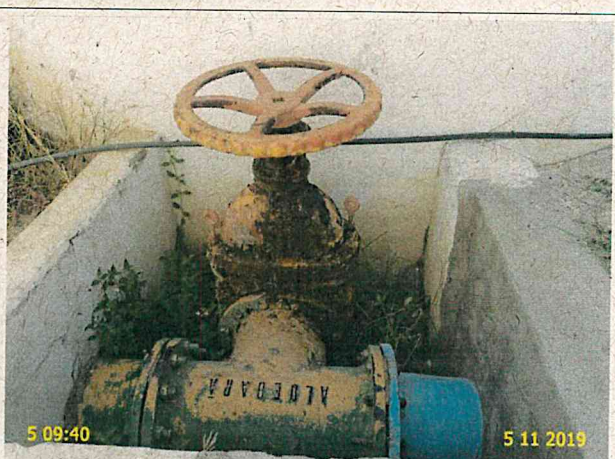
**Foto 29** - ETA/Filtração: vazamento no registro do filtro F-01.

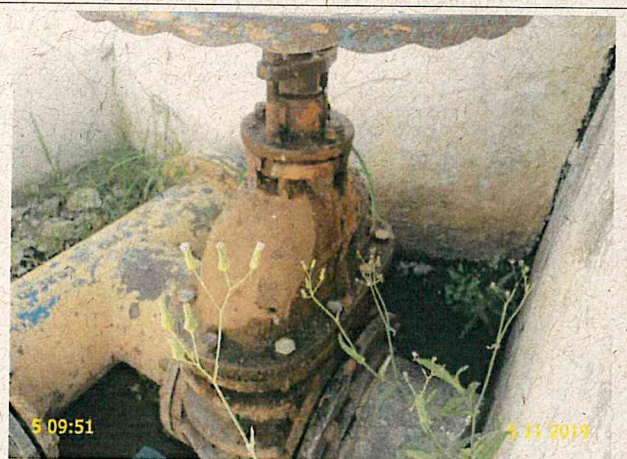
**Foto 30** - ETA/Filtração: vazamento no registro do filtro F-06.

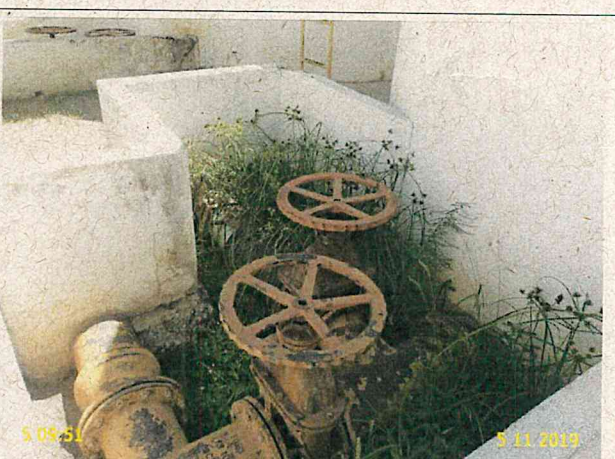
- Há vegetação excessiva na caixa dos registros do filtro F-05 (Anexo II – item 12; Foto 31);

**Foto 31** - ETA/Filtração: vegetação excessiva dentro da caixa do registro do filtro F-05.

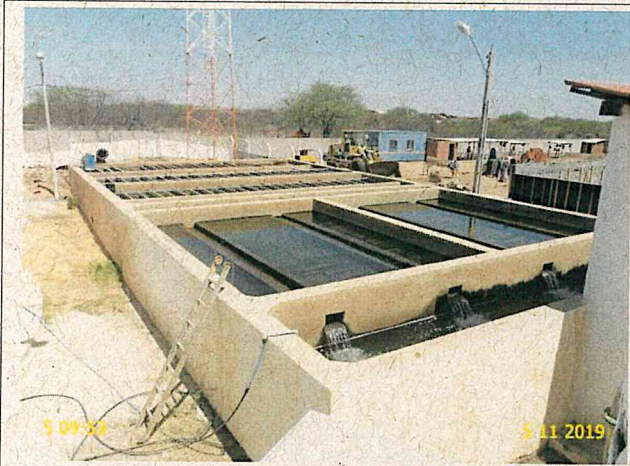
- O floccodecantador está sem identificação e com pintura deteriorada (Anexo II – item 6; Foto 32);
- Na escada do filtro F-01 há um degrau sem fixação (Anexo II – item 8; Foto 33);

**Foto 32** - ETA/flocodecantador: ausência de identificação, pintura deteriorada e ausência de guarda-corpos.

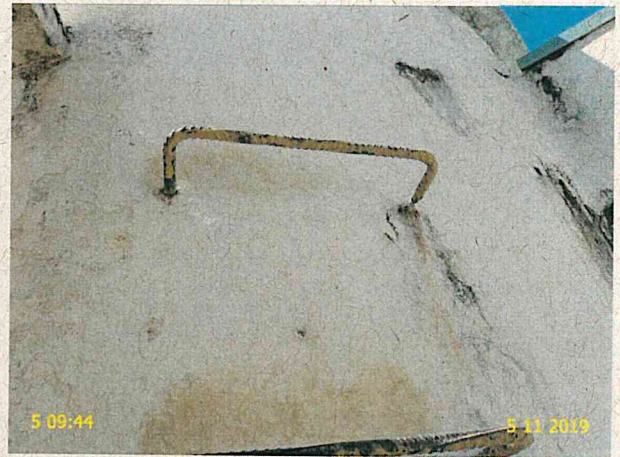
**Foto 33** - ETA/Filtração: degrau sem fixação na escada do filtro F-01.

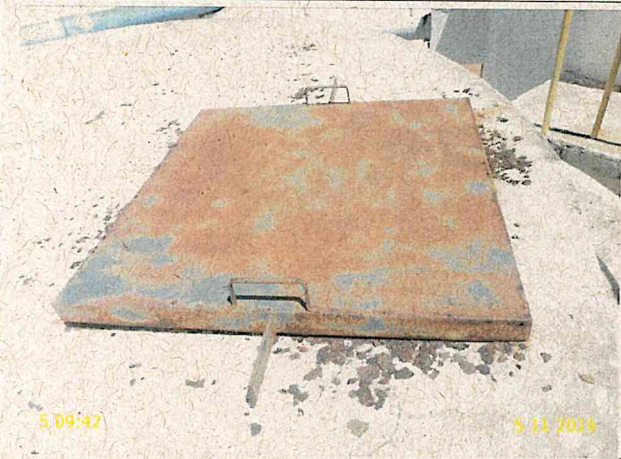
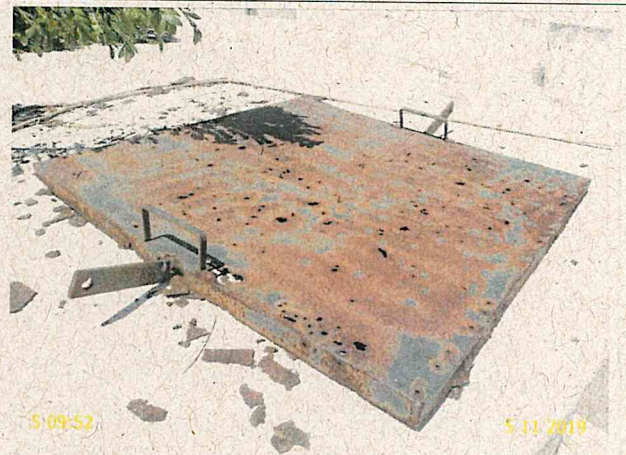
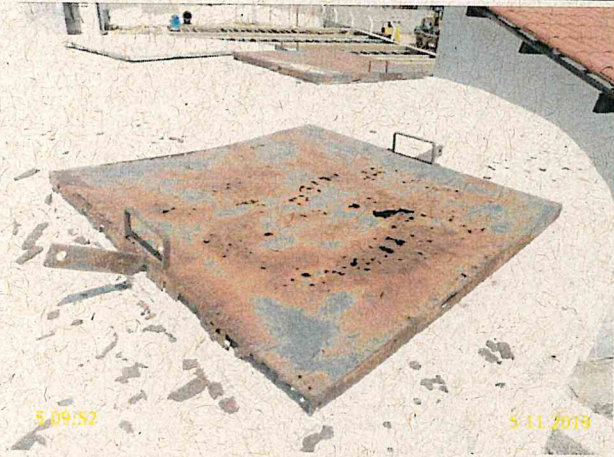
- As tampas dos filtros F-01, F-05 e F-06 estão em processo de corrosão (Anexo II – item 11; Fotos 34 a 36);
- As caixas de inspeção localizadas na parte superior atrás dos filtros F-01, F-05 e F-06 estão sem tampa e com acúmulo de água (Anexo II – item 11; Fotos 37 a 39);

**Foto 34** - ETA/Filtração: tampa do filtro F-01 em processo de corrosão.

**Foto 35** - ETA/Filtração: tampa do filtro F-05 em processo de corrosão.

**Foto 36** - ETA/Filtração: tampa do filtro F-06 em processo de corrosão.

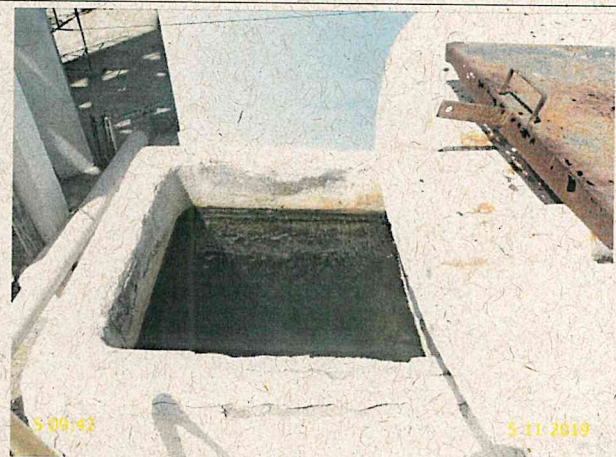
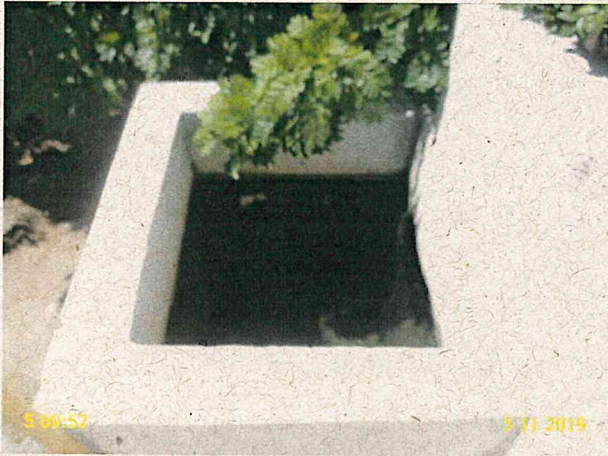
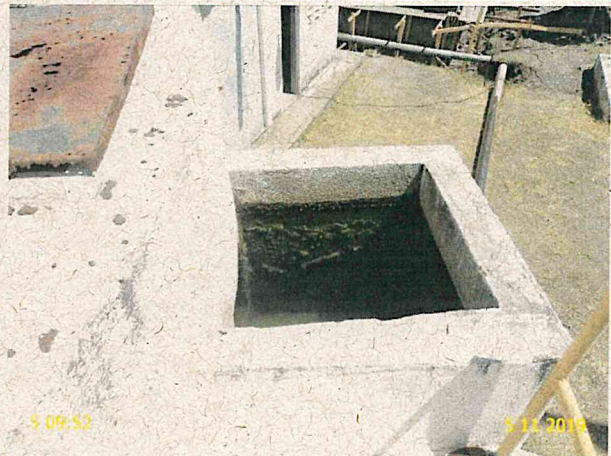
**Foto 37** - ETA/Filtração: caixa de inspeção do filtro F-01 sem tampa e com acúmulo de água.

Foto 38 - ETA/Filtração: caixa de inspeção do filtro F-05 sem tampa e com acúmulo de água.

Foto 39 - ETA/Filtração: caixa de inspeção do filtro F-06 sem tampa e com acúmulo de água.

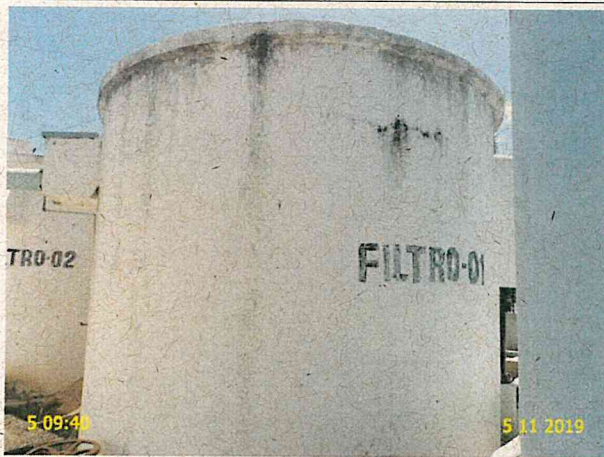
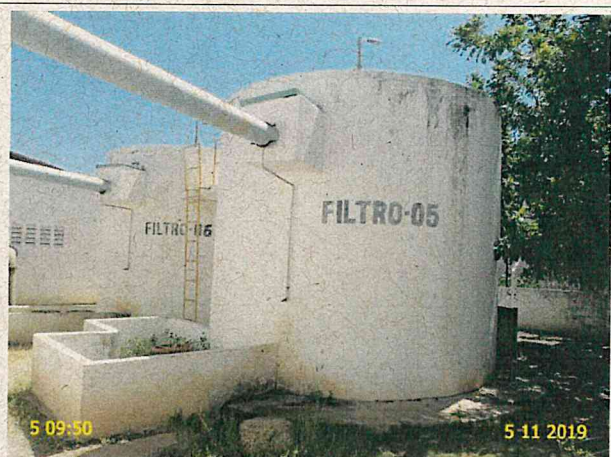
- Os filtros F-01, F-05 e F-06 estão com pintura deteriorada (Anexo II – item 9; Fotos 40 e 41);
- O filtro F-07 não está identificado (Anexo II – item 9; Foto 42);

Foto 40 - ETA/Filtração: pintura deteriorada do filtro F-01.

Foto 41 - ETA/Filtração: pintura deteriorada dos filtros F-05 e F-06.

9	Saneamento	AF no SAA e SES de Tauá	05/11/2019	PCSB/CSB/0224/2019	CSB - ETA - Filtração	ETA - Filtros - Operação e Manutenção	Art. 119 da Res. 130/2010 da ARCE; Art. 22 do	Os filtros F-01, F-05 e F-06 estão com pintura deteriorada.

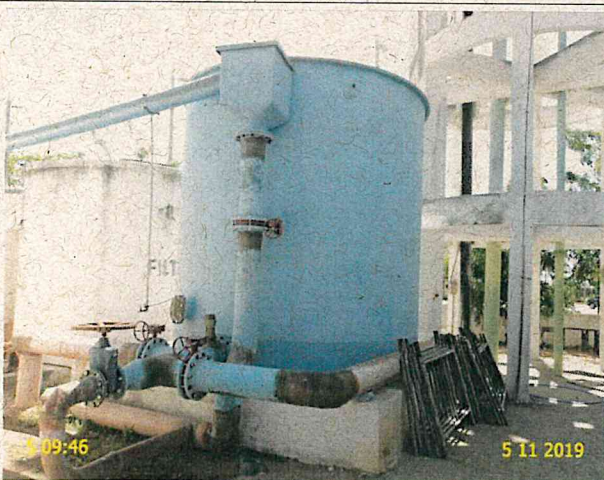
Foto 42 - ETA/Filtração: filtro F-07 sem identificação.

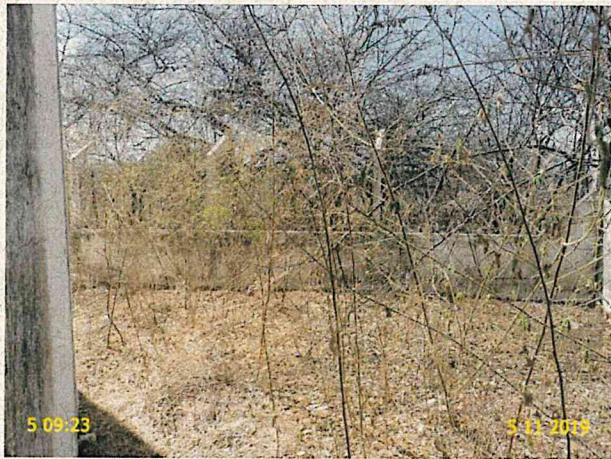
Foto 44 - RAP-01: vegetação excessiva na área do reservatório.

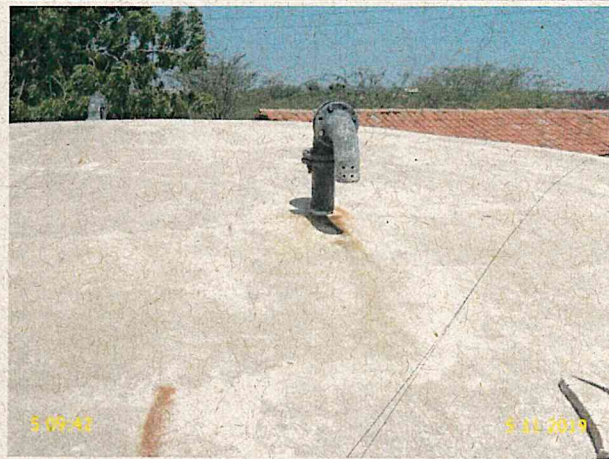
Foto 45 - RAP-02: tubulação de ventilação sem tela de proteção.

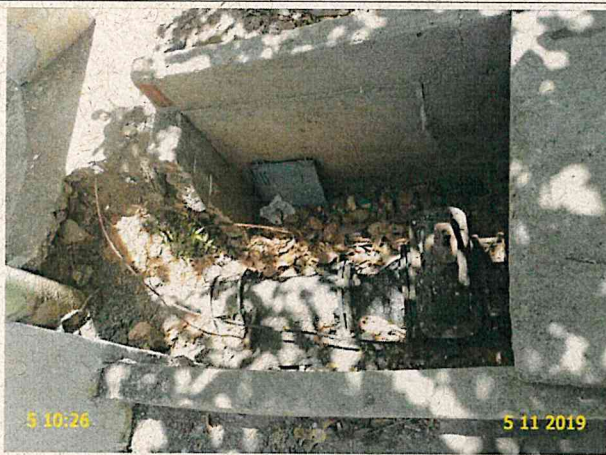
Foto 46 - REL-01: caixa de inspeção sem tampa ou grade de proteção.

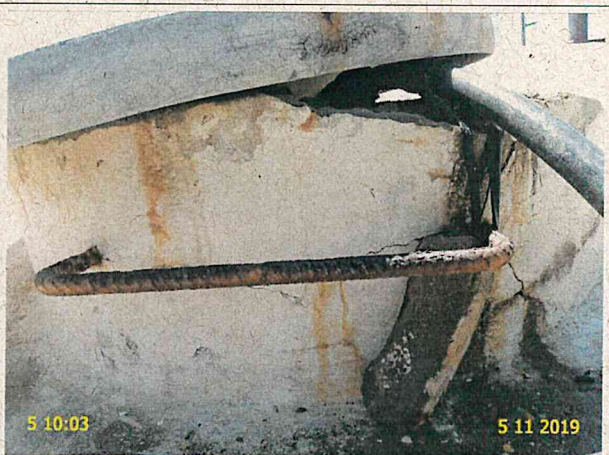
Foto 47 - RAP-02: tampa sem vedação.

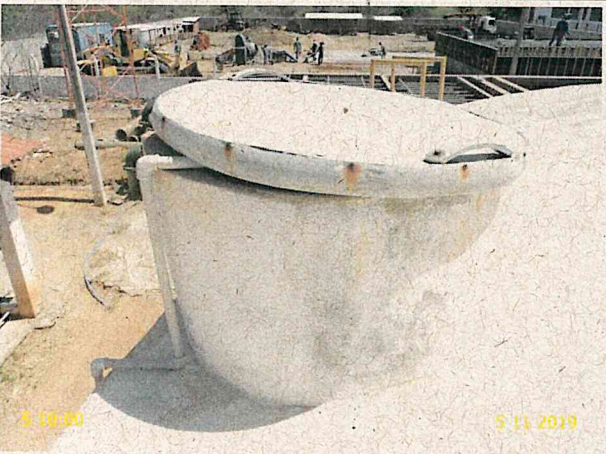
Foto 48 - RAP-03: tampa sem vedação.

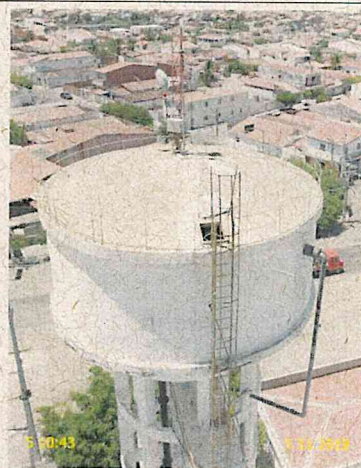
- A tampa do reservatório REL-01 está fora do local da abertura de inspeção (Anexo II – item 32; Foto 49);
- A lâmpada da casa de abrigo da elevatória de água EEAB-01 não está acendendo (Anexo II – item 15; Foto 50);

Foto 49 - REL-01: tampa fora do local da abertura de inspeção.

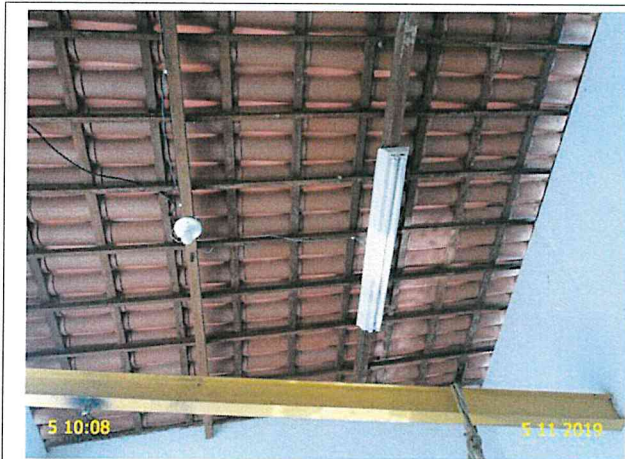
Foto 50 - EEAB-01: lâmpada não está acendendo.

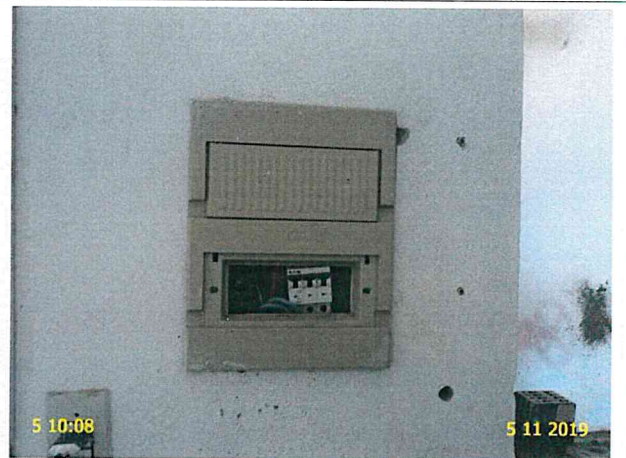
- Há um quadro de disjuntor sem tampa na área da elevatória de água EEAB-01 (Anexo II – item 15; Foto 51).

Foto 51 - EEAB-01: quadro de disjuntor sem tampa.

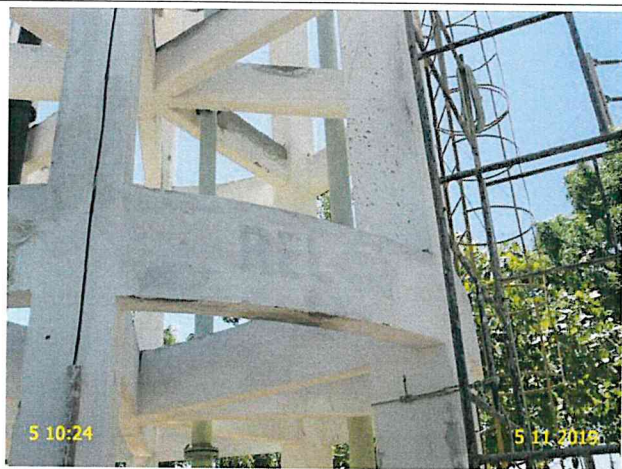
- O SAA do Município de Tauá não possui licença de Operação da Semace dentro do prazo de validade (Anexo II – item 13);
- A identificação do reservatório REL-01 está com pouca visibilidade (Anexo II – item 39; Foto 58);
- A placa de identificação da área destinada à captação está pouco visível (Anexo II – item 2; Foto 59).

Foto 58 - REL-01: identificação com pouca visibilidade.

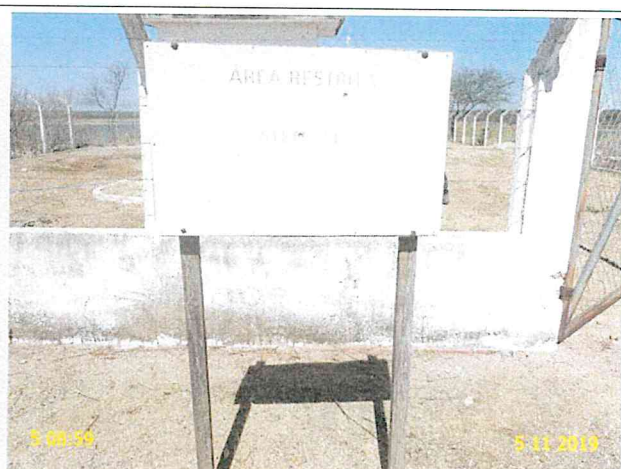
Foto 59 - Captação superficial: a placa de identificação da área está pouco visível.
