Relatório de Fiscalização

RF/CSB/040/2022

Fiscalização do Sistema de Abastecimento de Água do Município de Senador Pompeu

Novembro/2022

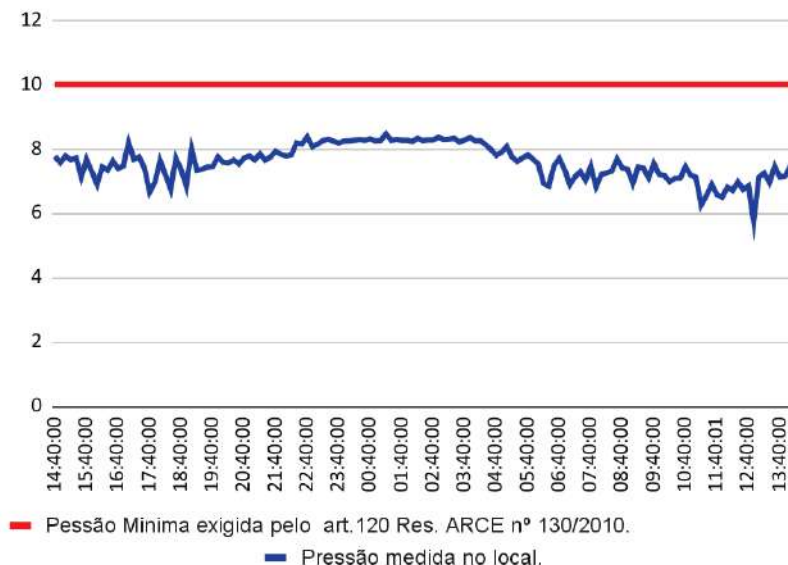
Figura 2 - Monitoramento da pressão no SAA de Senador Pompeu, com início às 14:40 horas do dia 03/10/2022 e fim às 14:10 horas do dia 04/10/2022, no endereço Rua Pantanal, 414, Alto do Cruzeiro.

As pressões medidas na Rua Pantanal, nº 414, Alto do Cruzeiro - Senador Pompeu com *datalogger*, das 14:40 horas do dia 03/10/2022 às 14:10 de 04/10/2022, apresentaram valores que oscilaram de 5,75 mca até 8,37 mca, portanto, fora da faixa de 10 a 50 mca (**Figura 2**).

Não conformidade NC1 - Resolução ARCE nº 147/2010, Anexo I, item **01.05**: Fornecer água com pressão em desacordo com os limites estabelecidos pela ARCE.

Determinação D1 - A CAGECE deve fornecer água com pressão de acordo com os limites estabelecidos pela ARCE, visando corrigir a não conformidade descrita na constatação C1.

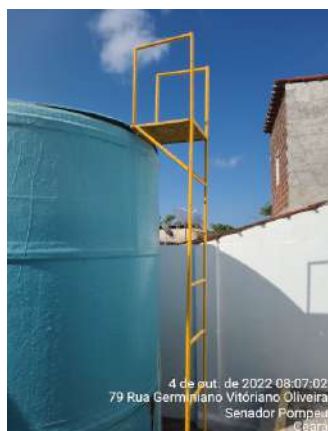
Foto 1 - ETA: as escadas dos filtros não estão fixadas adequadamente e estão oxidadas.

Determinação D2 - A CAGECE deve realizar operação e manutenção adequada das unidades integrantes dos sistemas de abastecimento de água e de esgotamento sanitário, visando corrigir a não conformidade descrita na constatação C2.

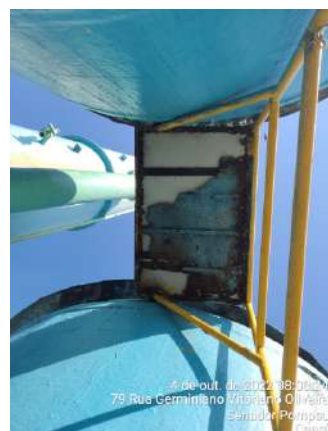
Foto 2 - ETA: as escadas dos filtros não estão fixadas adequadamente e estão oxidadas.

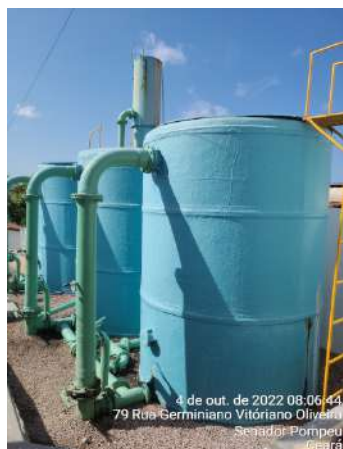
Foto 3 - ETA: ausência de identificação nos filtros

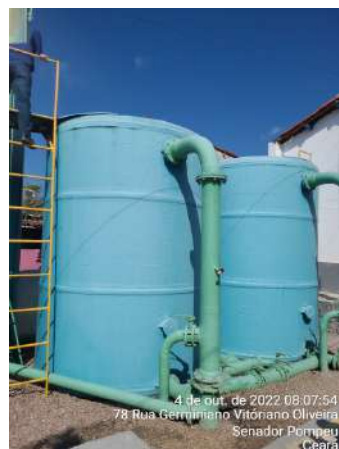
Foto 4 - ETA: ausência de identificação nos filtros .

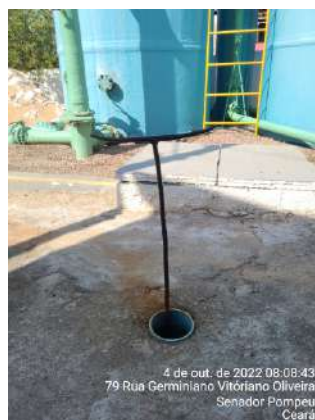
Foto 5 - ETA: registro sem caixa de proteção.

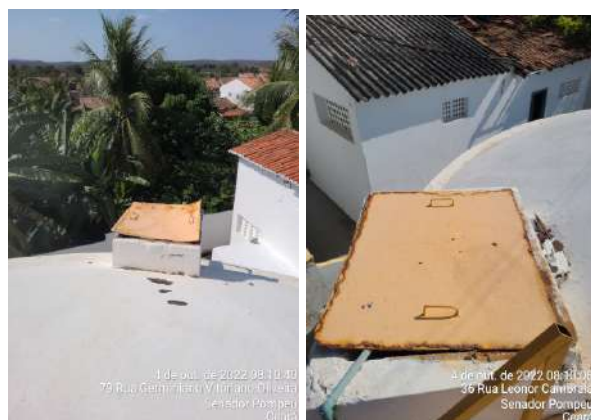
Foto 6 - ETA: as tampas do RSE-01 estão oxidadas e sem vedação.

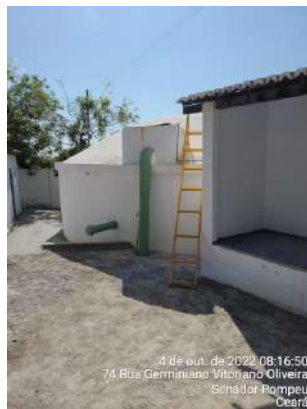
Foto 7 - ETA: RSE-01 sem identificação.

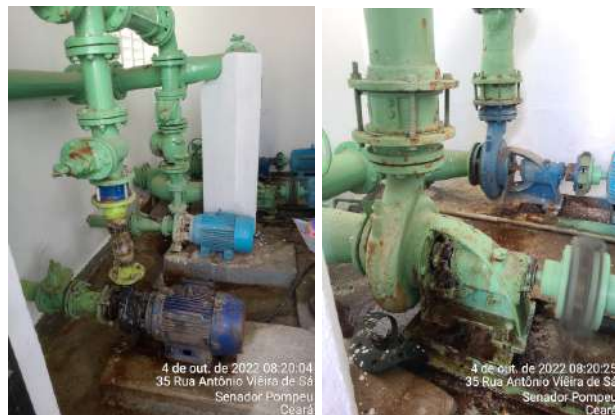
- Existem vazamentos na EEAT-01 e EEAT-02 (**Foto 8**);
- Existem registros sem caixa de proteção no REL-01 (**Foto 9**);
- O RAP-02 está com a tampa oxidada, tubulação do suspiro danificada, ausência de identificação, sem mangueira de nível e possui vazamento (**Fotos 10 a 14**);
- O RAP-03 apresenta vazamento e falta tampa/grade de proteção na caixa do registro (**Foto 15**);
- Ausência de identificação no RAP-03 (**Foto 16**);
- Luminária solta na EEAT-03 (**Foto 17**);
- De acordo com o Controle Operacional de Ocorrências, foi registrada a limpeza do reservatório RSE-01, em 05/02/2022, ou seja, há mais de seis meses. Quanto aos reservatórios REL-01, REL-02, RAP-02 e RAP-03, não constam registros.

Foto 8 - ETA: vazamentos na EEAT-01 e EEAT-02.

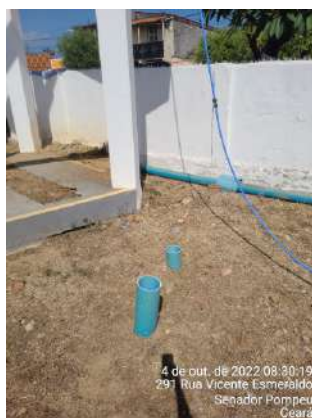
Foto 9 - REL-01: registros sem caixa de proteção.

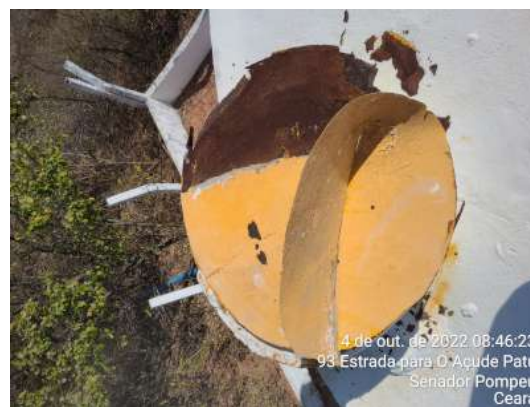
Foto 10 - RAP-02: tampa oxidada.

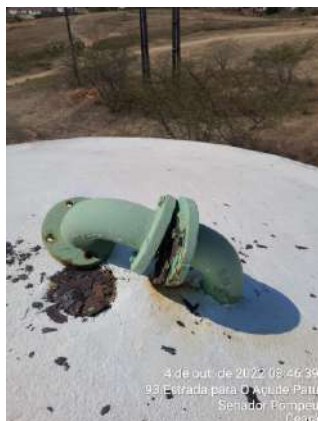
Foto 11 - RAP-02: tubulação do suspiro danificada.

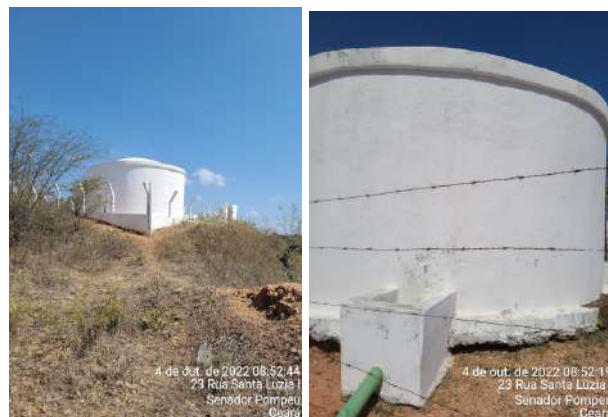
Foto 12 - RAP-02: ausência de identificação.

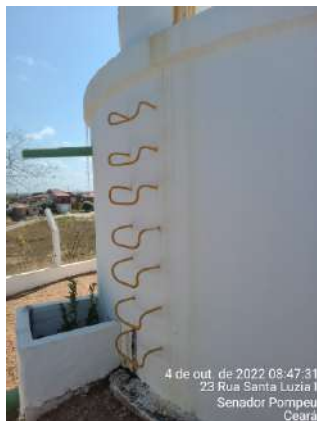
Foto 13 - RAP-02: não possui mangueira de nível.

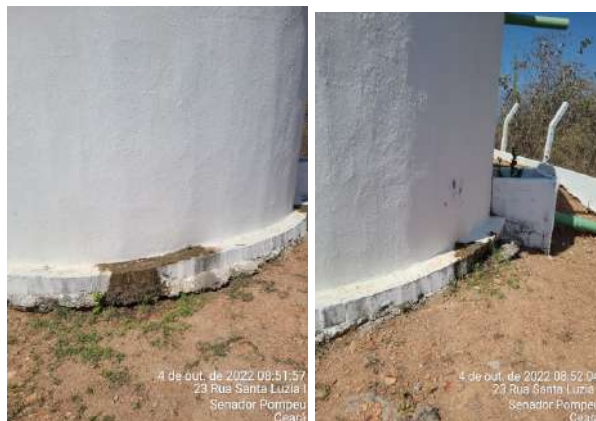
Foto 14 - RAP-02: possui vazamentos.

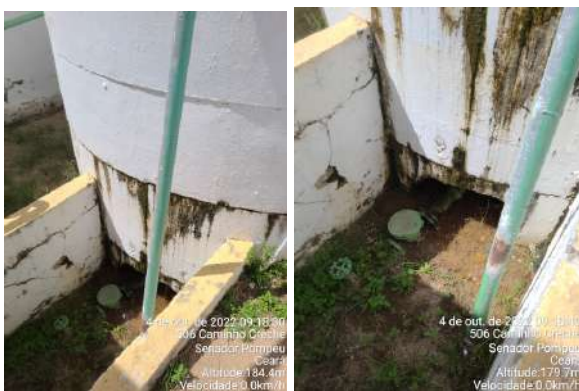
Foto 15 - RAP-03: possui vazamento, falta tampa/grade de proteção na caixa do registro

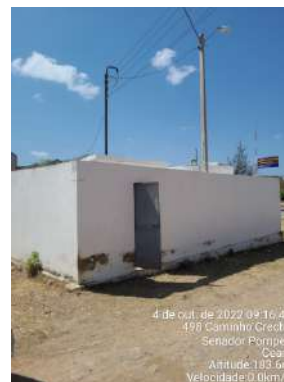
Foto 16 - RAP-03: ausência de identificação.

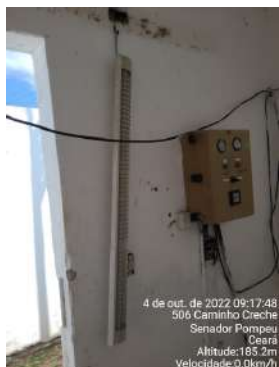
Foto 17 - RAP-03: Luminária solta.

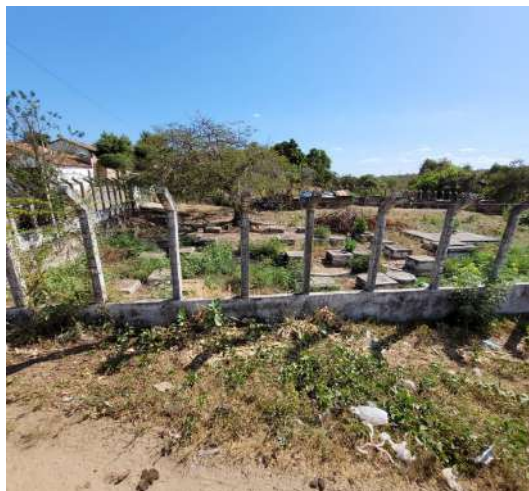
Apesar de não ter sido escopo da Fiscalização, foi verificado durante a inspeção realizada em outubro/2022 que existe lançamento de esgoto *in natura* (**Fotos 18 e 19**).

Foto 18 - Esgoto: lançamento in natura.

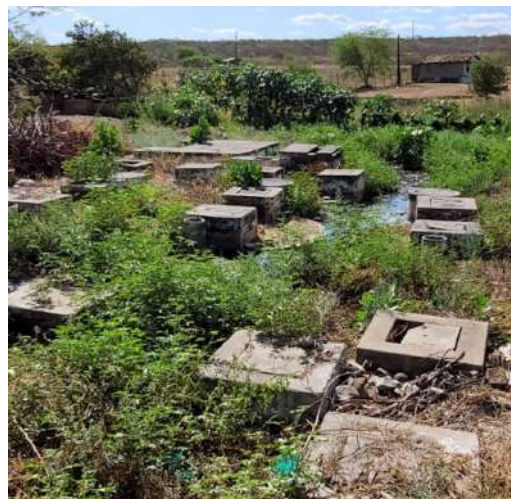
Foto 19 - Esgoto: lançamento in natura.
