**RELATÓRIO DE FISCALIZAÇÃO  
RF/CSB/0041/2013**

Assunto: Fiscalização do Sistema de Abastecimento  
de Água da Sede do Município de Hidrolândia e da  
localidade de Irajá

**COORDENADORIA DE SANEAMENTO BÁSICO**

Fortaleza – CE  
Outubro/2013

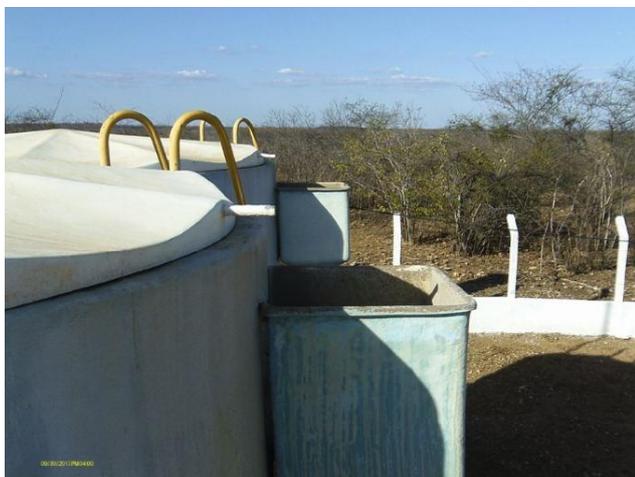
- a) Não existe bomba reserva disponível para instalação na EECS-01 (**Anexo A**, item **1.1-II-5**);
- b) As calhas de saída de água dos filtros F-01, F-02 e F-03 estão sem tampas (**Anexo I**, item **1.2 – II – 6**);
- c) Ausência de horímetro, amperímetro e voltímetro no quadro de comando do *Booster Nova Hidrolândia* (**Anexo A**, item **1.4-II-3**);
- d) Ausência de tubulação de ventilação no RAP-02 (**Anexo A**, item **1.5-II-10**).

**Foto 11** - Filtros F-01, F-02: tampas.

**Determinação D3** - A CAGECE cumpra as normas técnicas e procedimentos para implantação de sistemas de abastecimento de água, visando corrigir as não conformidades descritas na constatação C3.

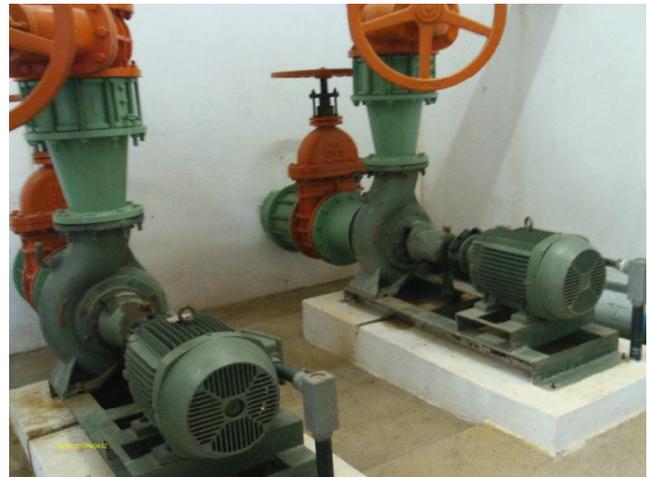
- e) Ausência de identificação nas elevatórias EEAT-01, EELF-01 e *Booster Nova Hidrolândia* (**Anexo A**, item 1.4-I-1);
- f) O RAP-04 e o REL-01 estão com pinturas deterioradas (**Anexo A**, item 1.5-II-1);

**Foto 30** - EEAT-01 e EELF-01: identificação apagada.

**Determinação D4** - A CAGECE deve realizar operação e manutenção adequada das unidades integrantes dos sistemas de abastecimento de água, visando corrigir as não conformidades descritas na constatação C4.

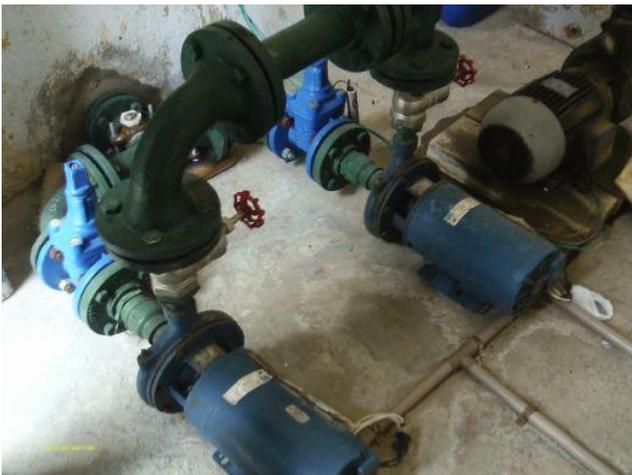
**Foto 37** - *Booster Nova Hidrolândia*: sem identificação.

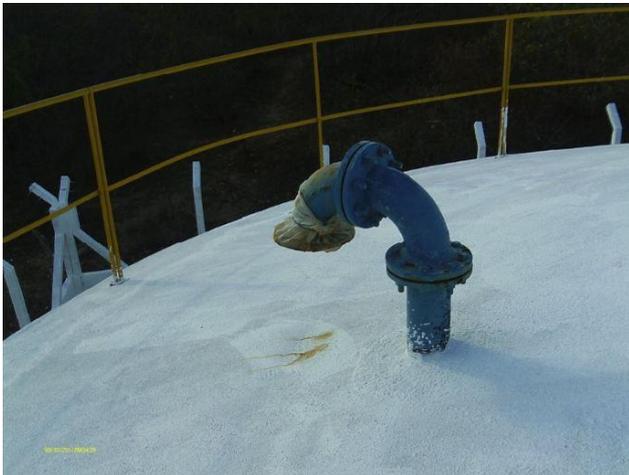
- g) A escada de acesso do REL-01 apresenta corrosão (**Anexo A**, item 1.5-II-3);
- h) As tampas de inspeção do RAP-01, RAP-02, RAP-03 e RAP-04 apresentam corrosão (**Anexo A**, item 1.5-II-9);

**Foto 41** - RAP-01: tampa de inspeção.

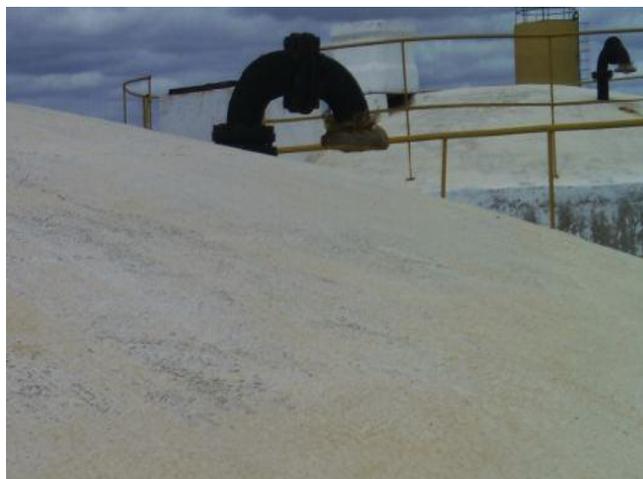
**Foto 48** - RAP-03: tampa de inspeção.

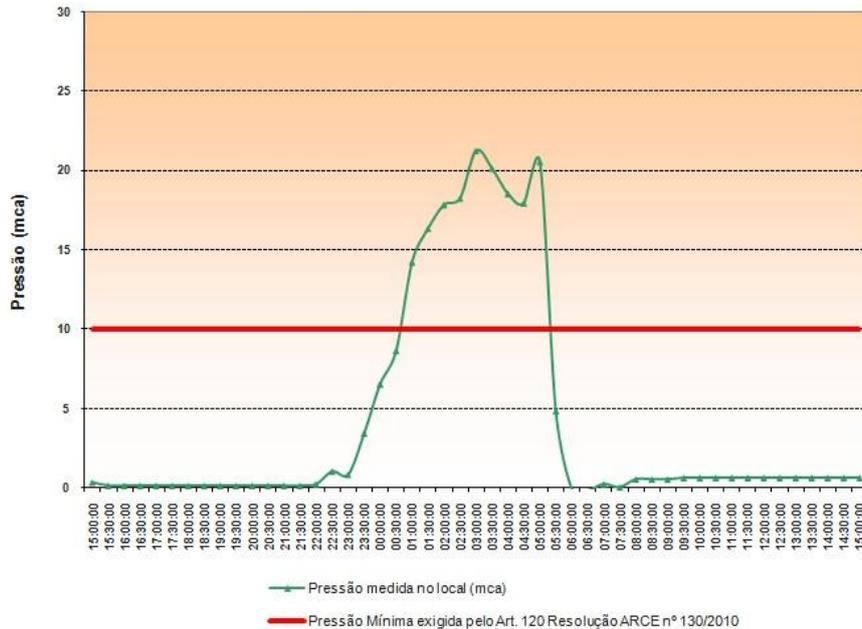
- a) A ARCE realizou medição contínua de pressão disponível na rede de distribuição, com a instalação do aparelho Datalogger às 15:00 horas do dia 30/09/2013 e retirada às 15:00 horas do dia 01/10/2013, em uma residência localizada na Av. Cláudio Camelo Timbó, FNS 603, saída para Santa Quitéria, Nova Hidrolândia. Constatou-se descontinuidade neste endereço (**Anexo A**, item **1.6-III-1**)

**Gráfico 1** – Monitoramento da pressão com a instalação às 15:00 horas do dia 30/09/2013 e retirada às 15:00 horas do dia 01/10/13, do aparelho *datalogger*, no endereço localizada na Av. Cláudio Camelo Timbó, FNS 603, Saída para Santa Quitéria, Nova Hidrolândia

**Determinação D1** - A CAGECE não deve interromper indevidamente a prestação dos serviços e restabelecer o serviço quando exigido pela legislação, visando corrigir as não conformidades verificadas na constatação C1.

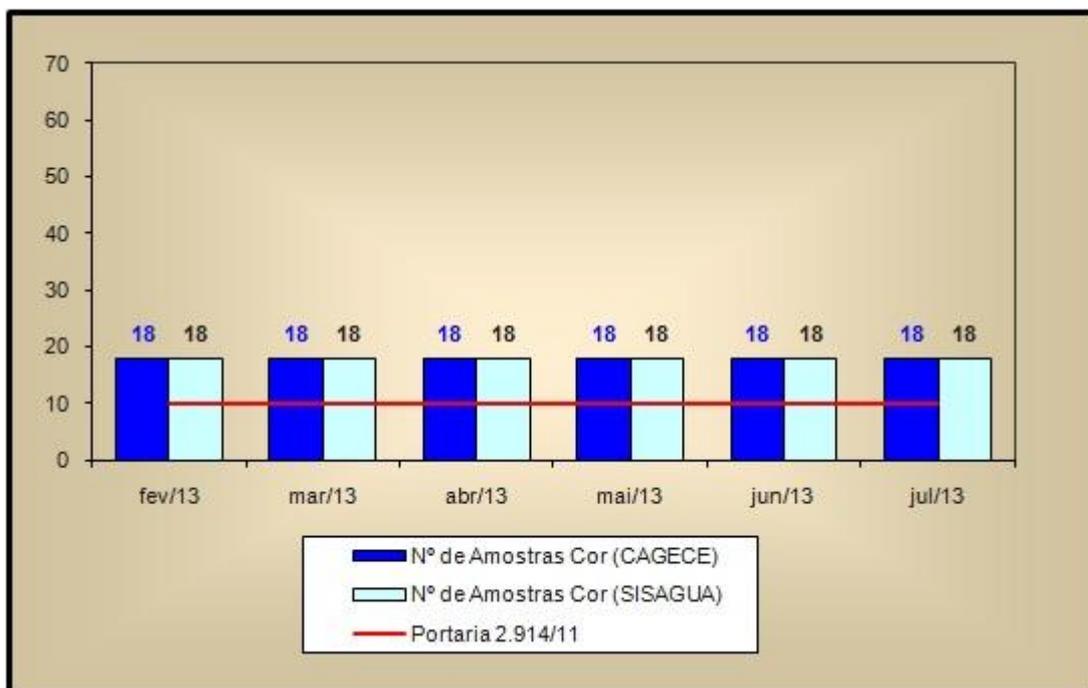
✓ Cor: os meses de mar/13 e abr/13 apresentaram, respectivamente, 22,2% e 11,1% de amostras não conformes.

**Gráfico 2** – Avaliação do Monitoramento da Qualidade da ÁGUA TRATADA realizado pela CAGECE e SISÁGUA na rede de distribuição do SAA de Hidrolândia, no período de fevereiro/2013 a julho/2013 conforme Portaria MS 2.914/11, referente ao número de amostras do parâmetro cor.

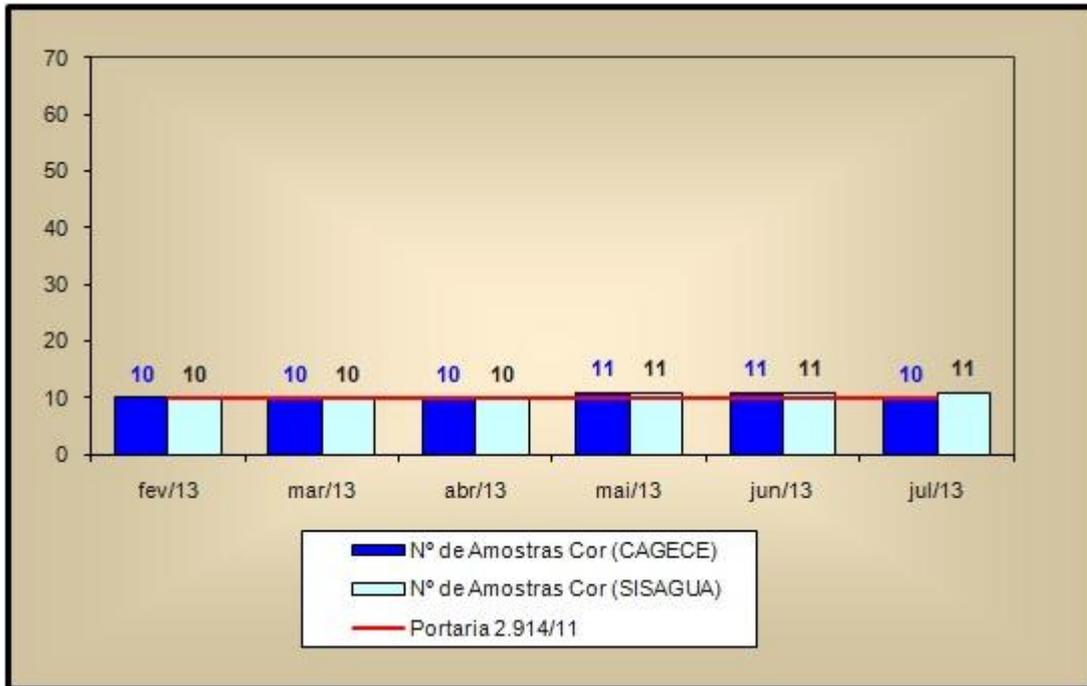
✓ Cor: o mês de fevereiro/13 apresentou 10,0% de amostras não conformes.

**Gráfico 3** – Avaliação do Monitoramento da Qualidade da ÁGUA TRATADA realizado pela CAGECE e SISÁGUA na rede de distribuição do SAA de Irajá, no período de fevereiro/2013 a julho/2013 conforme Portaria MS 2.914/11, referente ao número de amostras do parâmetro cor.
