**RELATÓRIO DE FISCALIZAÇÃO  
RF/CSB/0041/2014**

**Assunto: Fiscalização dos Sistemas de  
Abastecimento de Água e Esgotamento Sanitário do  
Município de Campos Sales**

**COORDENADORIA DE SANEAMENTO BÁSICO**

**Junho/2014**

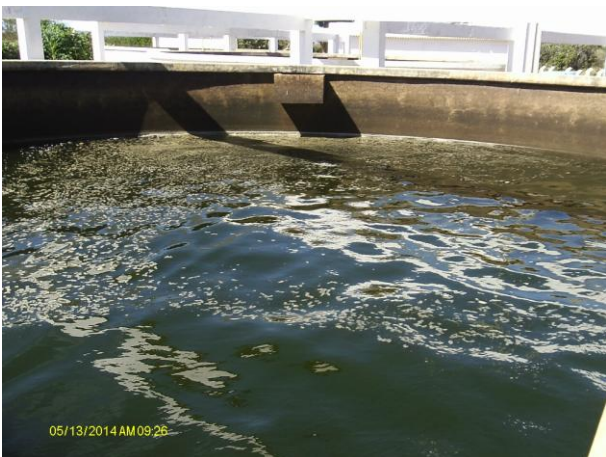
- g. Falta identificação nos filtros de pressão FP-01 e FP-02, no pré-filtro e nos filtros F-01, F-02 e F-03 \*(**Anexo B**, item 6);
- h. Faltam tampas ou grades de proteção nas caixas dos registros e descarga de fundo dos filtros F-01, F-02 e F-03 (**Anexo B**, item 8);

**Foto 16** - ETA/Filtração: Filtros F-01, F-02 e F-03 sem identificação.

**Determinação D2** - A CAGECE deve realizar operação e manutenção adequada das unidades integrantes dos sistemas de abastecimento de água, visando corrigir as não conformidades descritas na constatação C4.

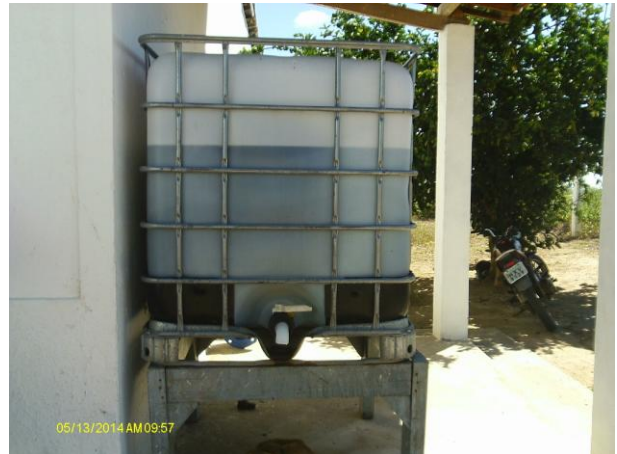
**Foto 27** - ETA/Casa de química: PAC armazenado em bombonas sem data de validade.

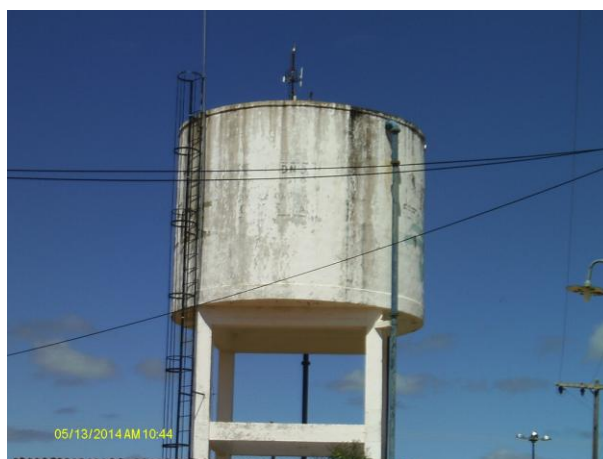
- k. Os reservatórios REN-01 e REL-03 não possuem tampa de inspeção (**Anexo B**, item 25)
- l. Falta identificação nos reservatórios RAP-01, REN-01, REL-01, REL-02 e REL-03; a pintura do REL-02 está deteriorada; Há rachaduras na base do REL-03 (**Anexo B**, item 26);

**Foto 73** - REL-03: rachaduras na base.

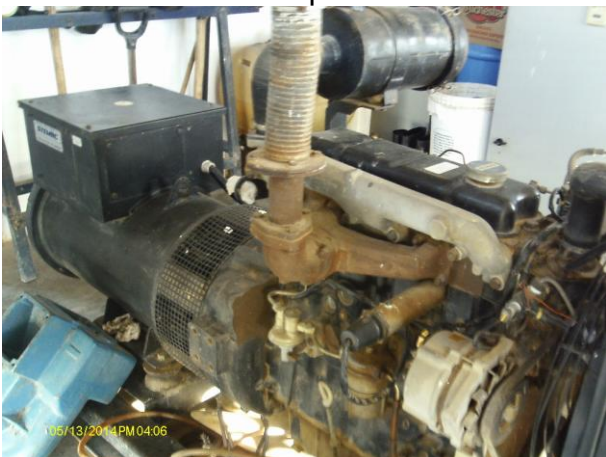
- m. O grupo gerador de energia elétrica das elevatórias EEE-01, EEE-02 e da EEE-06 está com defeito \*(**Anexo B**, item 13);

**Foto 126 - EEE-06: grupo gerador de energia elétrica com defeito.**

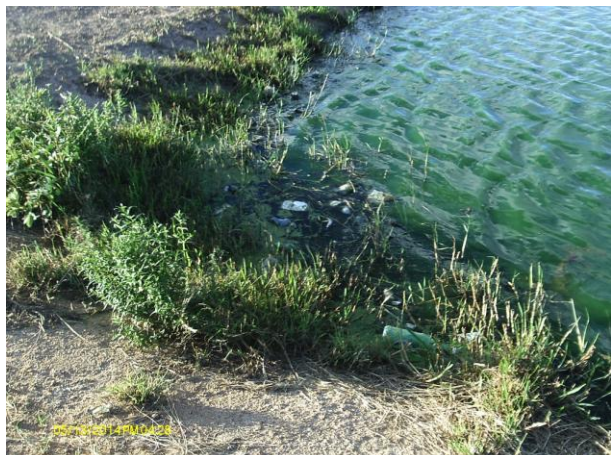
- e. O muro que delimita a área da EEE-01 desmoronou (**Anexo B**, item 11);
- f. Na ETE há 2 (duas) caixas de isolamento sem divisórias e 1 (um) PV sem tampa; Ocorre acúmulo de resíduos na lagoa de maturação I; Há vegetação excessiva na passarela entre as lagoas de maturação I e II e no talude da lagoa de maturação II; O talude da lagoa de maturação II está danificado (**Anexo B**, item 16);

**Foto 145** - ETE: PV (5) sem tampa na lagoa de maturação

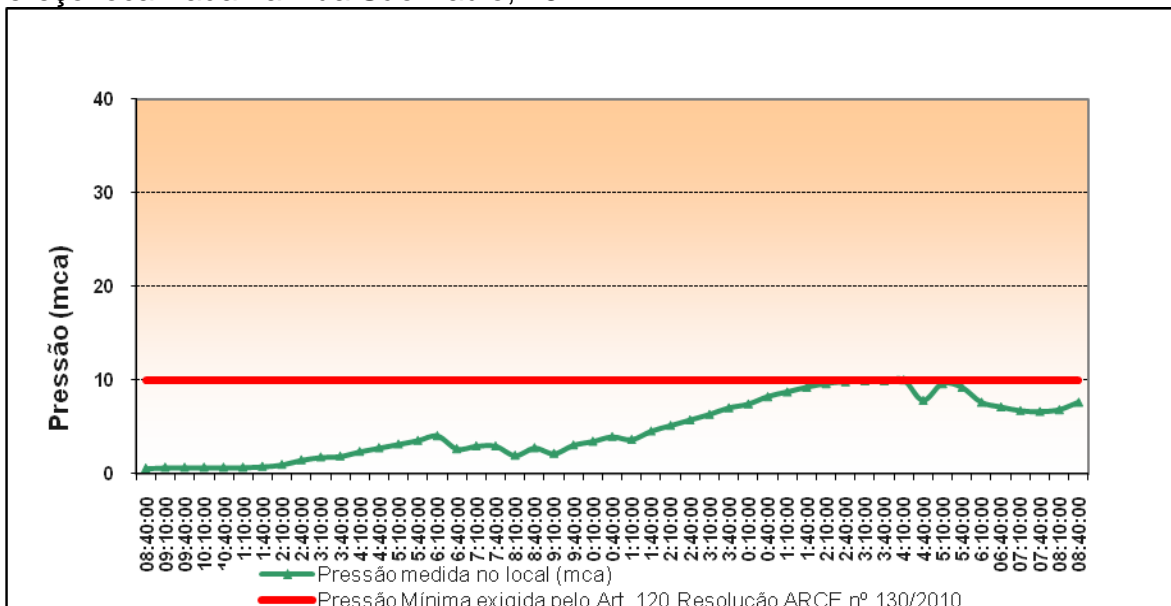
- a. A ARCE realizou medição contínua de pressão disponível na rede de distribuição, com a instalação às 08:40 horas do dia 13/05/2014 e retirada às 08:40 horas do dia 14/05/14, do aparelho *data logger*, no endereço localizada na Rua São Paulo, 16. Constatou-se descontinuidade neste endereço (**Anexo B**, item **21**).

**Gráfico 1** – Monitoramento da pressão com a instalação às 08:40 horas do dia 13/05/2014 e retirada às 08:40 horas do dia 14/05/2014, do aparelho *datalogger*, no endereço localizada na Rua São Paulo, 16.
