**RELATÓRIO DE FISCALIZAÇÃO
RF/CSB/0041/2015**

Assunto: Fiscalização dos Sistemas de
Abastecimento de Água e de Esgotamento Sanitário
da Sede do Município de Bela Cruz

COORDENADORIA DE SANEAMENTO BÁSICO

Fortaleza – CE
Agosto/2015

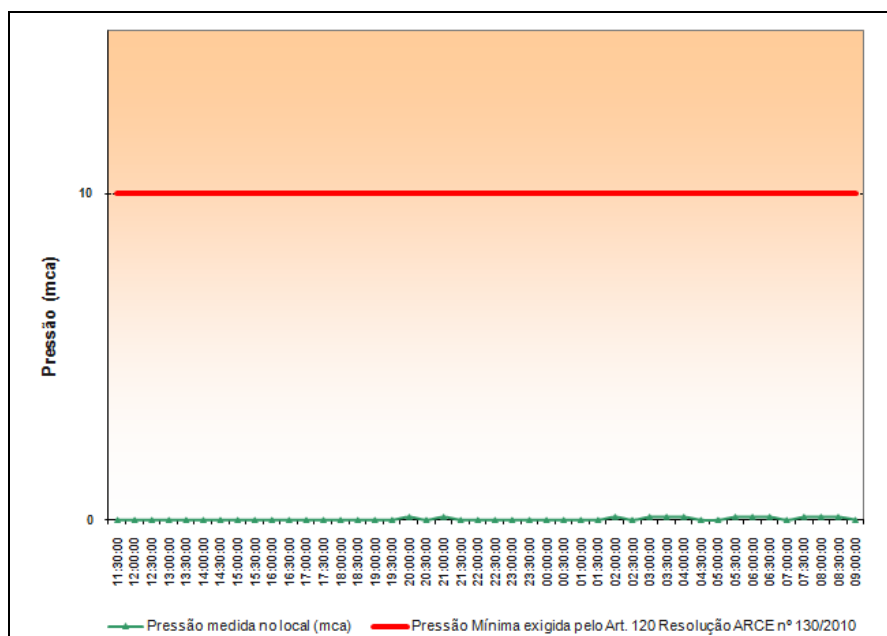
Gráfico 1 - Monitoramento da pressão com a instalação às 11:30 horas do dia 01/07/2015 e retirada às 9:00 horas do dia 02/07/2015, do aparelho *datalogger*, no endereço localizado na Av. Central, s/n – Campos Novos.

- 1.1. Devido à escassez de água, a população é abastecida no horário compreendido entre o intervalo de 21:00 às 7:00 horas, através de manobra na rede, porém a CAGECE não apresentou plano de manobra de abastecimento de água;
- 1.2. A ARCE realizou medição contínua de pressão com instalação do aparelho *datalogger* no dia 01/07/2015 às 11:30 e retirada às 9:00 do dia 02/07/2015 na Av. Central, s/n -Campos Novos. Constatou-se descontinuidade neste endereço (Anexo II, item 23; Anexo IV, Gráfico 1).

Determinação D1 – A CAGECE deve apresentar Plano de Manobra de Abastecimento de Água para aprovação da ARCE, visando corrigir as não conformidades descritas na constatação C1.

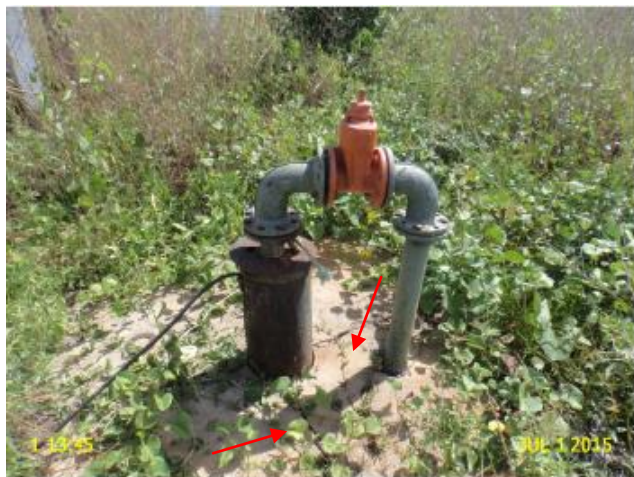
- 2.1. A laje de proteção do PT-07 apresenta rachadura em sua estrutura (**Foto 1**; Anexo II, item 5);
- 2.2. Os poços PT-01, PT-02, PT-07, PT-08 e PT-09 apresentam vegetação, dificultando o acesso aos mesmos (**Foto 2**; Anexo II, item 1);

Foto 1 – PT-07: rachadura na estrutura da laje de proteção.

Determinação D2 – A CAGECE deve cumprir as normas técnicas e procedimentos estabelecidos para implantação de sistemas de abastecimento de água e de esgotamento sanitário, visando corrigir as não conformidades descritas na constatação C2.

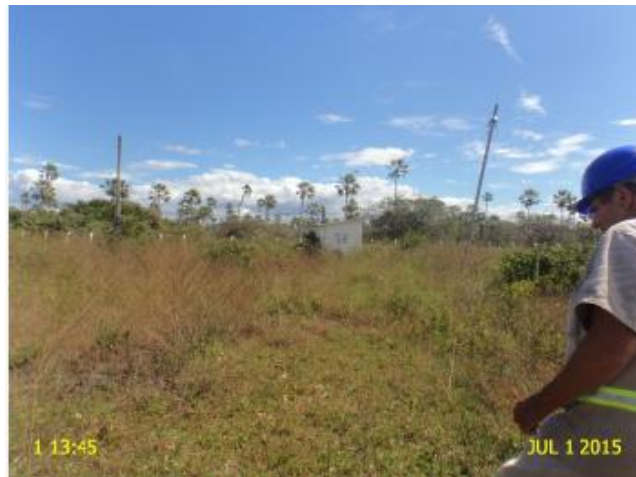
Foto 2 - PT-01, PT-02, PT-07, PT-08 e PT-09: área de acesso com excesso de vegetação.

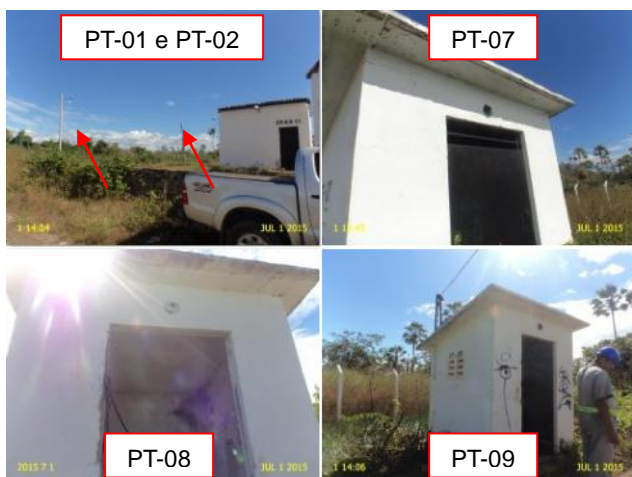
- 2.3. Não existe iluminação nos poços PT-01, PT-02, PT-07, PT-08 e PT-09 (**Foto 3**; Anexo II, item 4);
- 2.4. Não existe edificação de apoio ao operador na ETE (**Foto 4**; Anexo II, item 14);

Foto 3 – PT-01, PT-02 , PT-07, PT-08 e PT-09: ausência de iluminação.

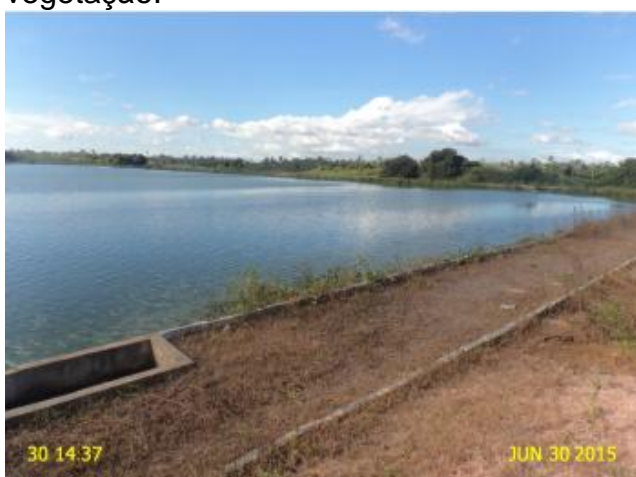
- 2.5. Não existem instalações para iluminação adequada na área da ETE (**Foto 4**; Anexo II, item 16);
- 2.6. Não existem leitos de secagem na ETE (**Foto 4**; Anexo II, item 17);

Foto 4 – ETE: ausência de iluminação, de casa de apoio ao operador e de leitos de secagem.

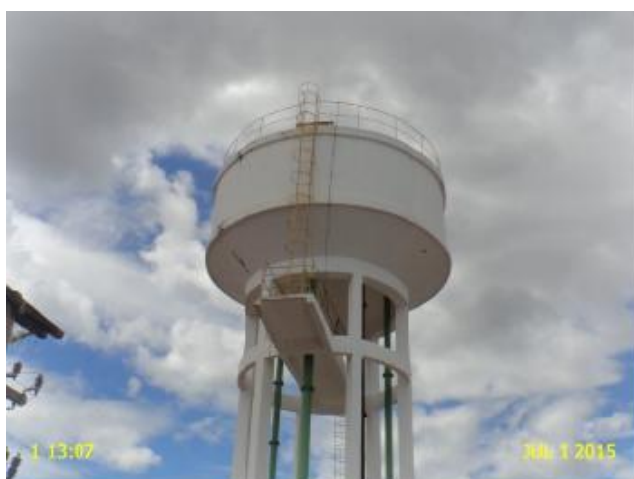
- 2.7. O REL-01 não é dotado de para raios e sinalização noturna (**Foto 5**; Anexo II, item 27);
- 2.8. As tampas do Filtro F-02 são inadequadas (**Foto 6**; Anexo II, item 8);

Foto 5 – REL-01: ausência de para raios e de sinalização noturna.

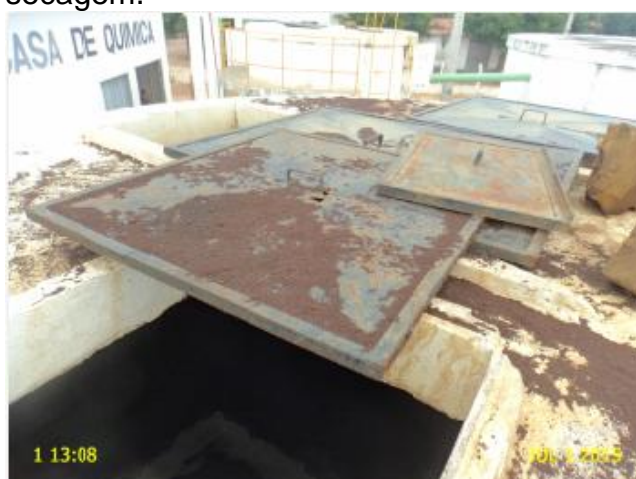
Foto 6 – Filtro F-02: tampas inadequadas.

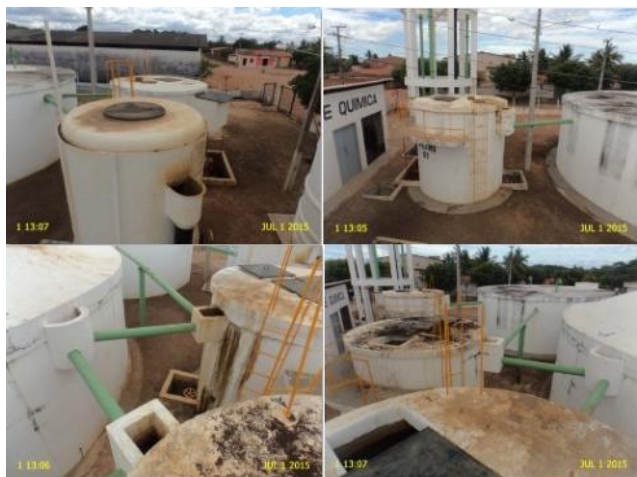
- 2.9. As calhas de água dos Filtros 01, 02, 03, 04 e 05 não são dotadas de tampas (**Foto 7**; Anexo II, item 8)

Foto 7 - Filtros F-01, F-02, F-03, F-04 e F-05: ausência de tampas nas calhas de água.

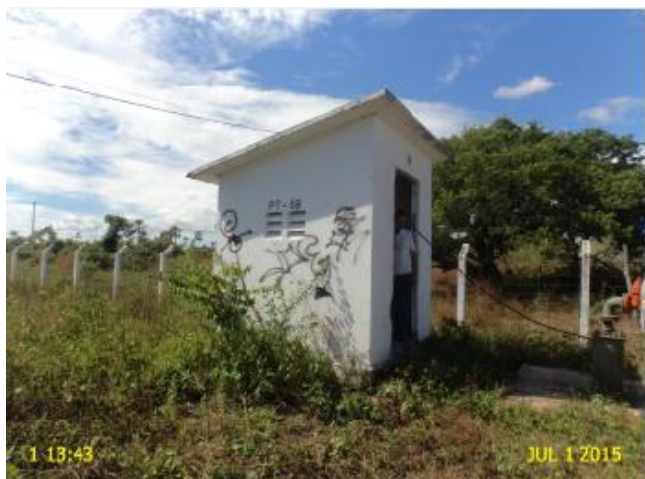
- 3.1. A casa de abrigo do quadro de comando do PT-08 está com a pintura deteriorada (**Foto 8**; Anexo II, item 2);
- 3.2. A porta e a estrutura da casa de abrigo do quadro de comando do PT-02 estão deterioradas e existe colmeia de vespas em seu interior (**Foto 9**; Anexo II, item 2);
- 3.3. A casa de abrigo do quadro de comando do PT-09 apresenta pintura e estrutura deterioradas (**Foto 10**; Anexo II, item 2);
- 3.4. A identificação do PT-01 está incompleta (**Foto 11**; Anexo II, item 3);
- 3.5. O Filtro F-03 apresenta sinais de infiltração (**Foto 12**; Anexo II, item 7);
- 3.6. Os Filtros F-01, F-03, F-04 e F-05 estão com as pinturas deterioradas (**Foto 13**;

Foto 8 – PT-08: pintura deteriorada.

Determinação D3 – A CAGECE deve realizar a operação e manutenção adequada das unidades integrantes dos sistemas de abastecimento de água e de esgotamento sanitário, visando corrigir as não conformidades descritas na constatação C3.

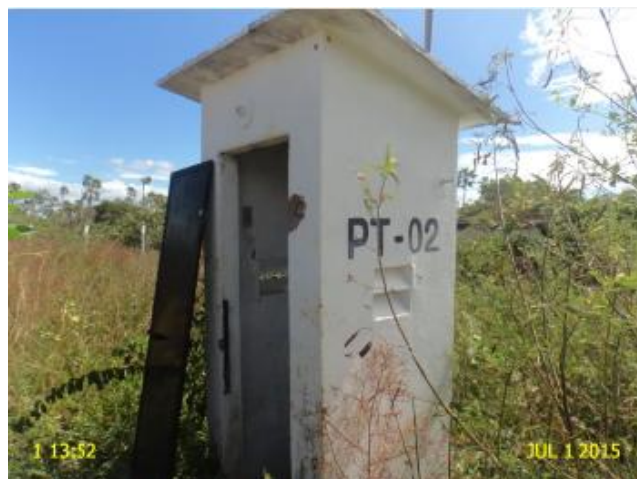
Foto 9 – PT-02: vespas no interior da casa de abrigo do QC, porta e estrutura deterioradas.

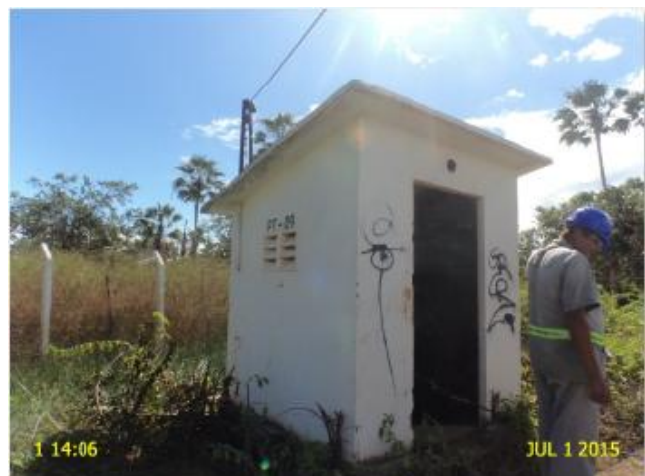
Foto 10 – PT-09: ausência de porta, pintura e estrutura deterioradas.

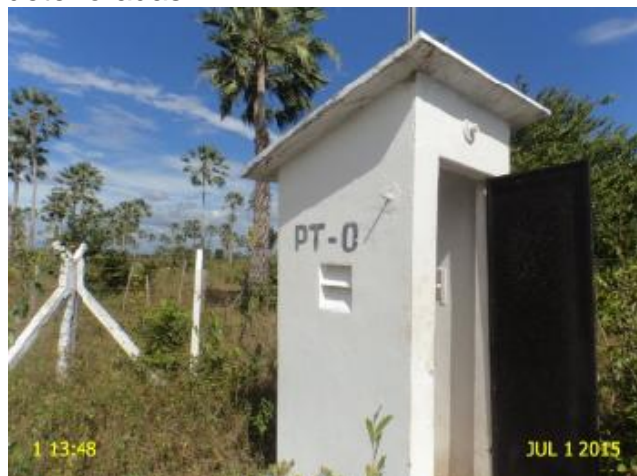
Foto 11 – PT-01: identificação incompleta.

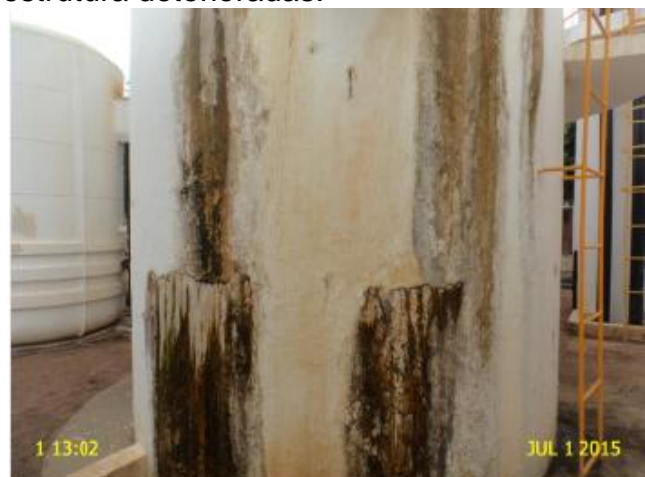
Foto 12 – Filtro F-03: sinais de infiltração.

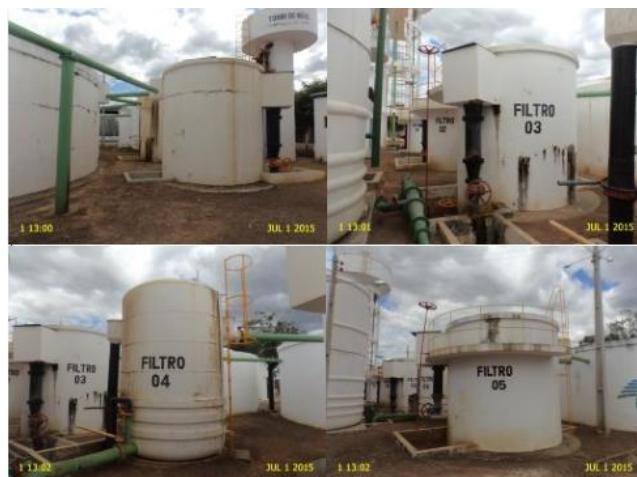
Foto 13 – Filtros F-01, F-03, F-04 e F-05: pintura deteriorada.

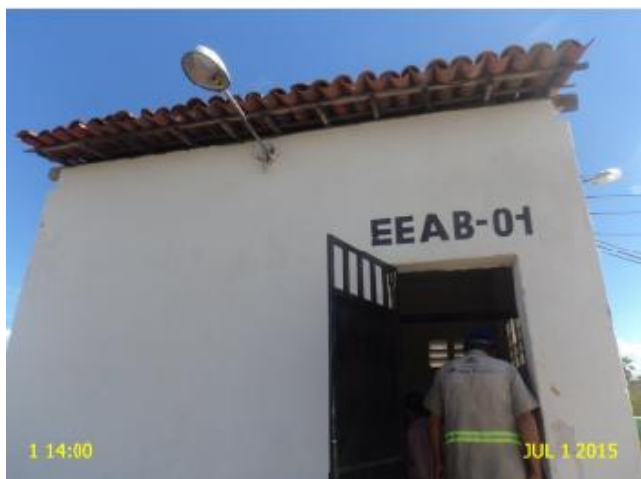
- 3.7. Não há lâmpada para iluminação na EEAB-01 (**Foto 14**; Anexo II, item 9);
- 3.8. Existe colmeia de vespas no interior da casa de abrigo da EEAB-01 (**Foto 15**; Anexo II, item 10);

Foto 14 – EEAB-01: ausência de iluminação.

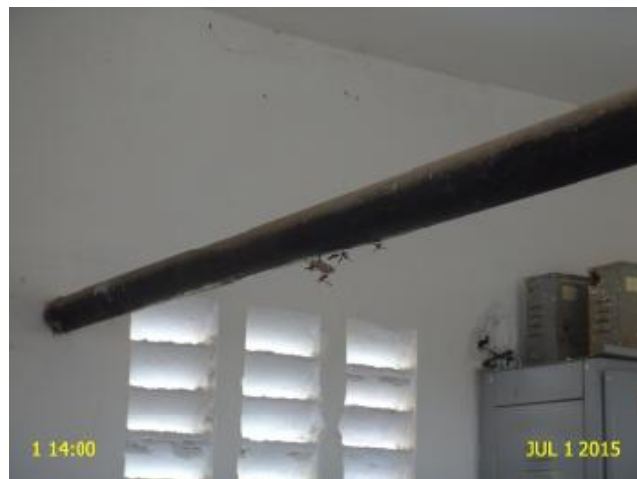
Foto 15 – EEAB-01: vespas no interior da elevatória.

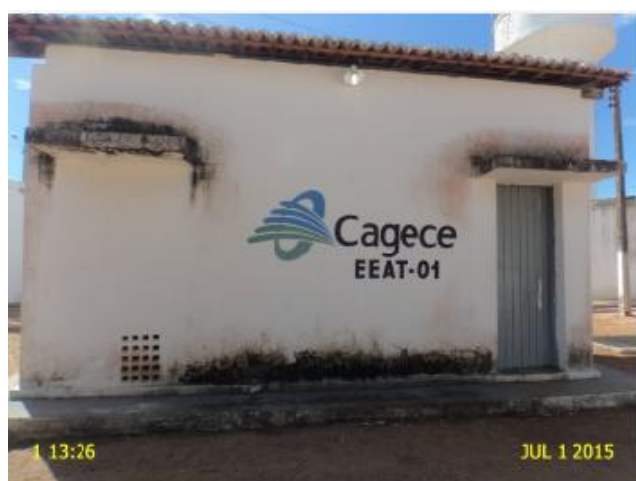
- 3.9. A pintura da EEAT-01 está deteriorada (**Foto 16**; Anexo II, item 10);
- 3.10. O grupo gerador de energia elétrica da EEE-01 não está funcionando (Anexo II, item 11);

Foto 16 – EEAT-01: pintura deteriorada.

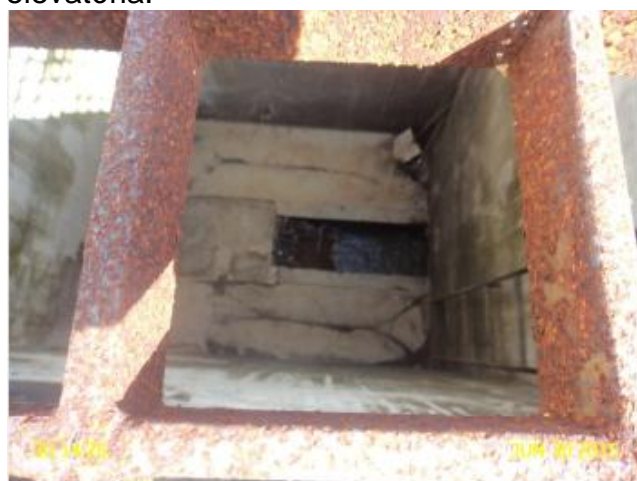
- 3.11. A estrutura no gradeamento da EEE-02 está deteriorada (**Foto 17**; Anexo II, item 12);
- 3.12. O poço de visita na chegada da EEE-02 está sem tampa ou grade de proteção (**Foto 18**; Anexo II, item 13);

Foto 17 – EEE-02: estrutura do gradeamento deteriorada.

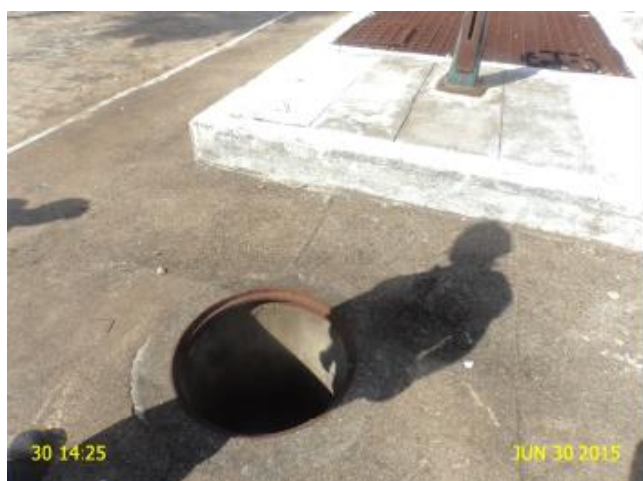
Foto 18 – EEE-02: poço de visita na chegada da elevatória sem tampa.

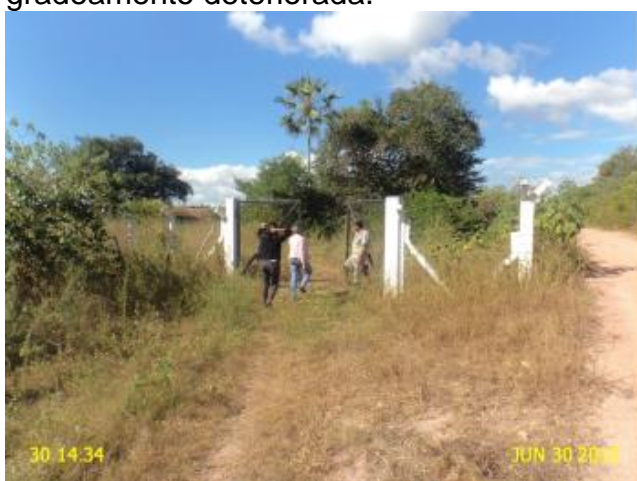
- 3.13. A ETE não está identificada (**Foto 19**; Anexo II, item 15);
- 3.14. Os Taludes das Lagoas de Estabilização LF-01, LM-01 e LM-02 estão tomados pela vegetação (**Foto 20**; Anexo II, item 19);

Foto 19 – ETE: ausência de identificação.

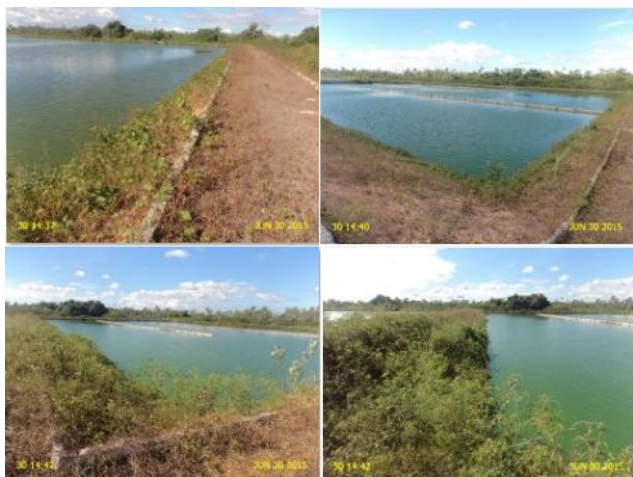
Foto 20 – LF, LM1 e LM2: taludes tomados pela vegetação.

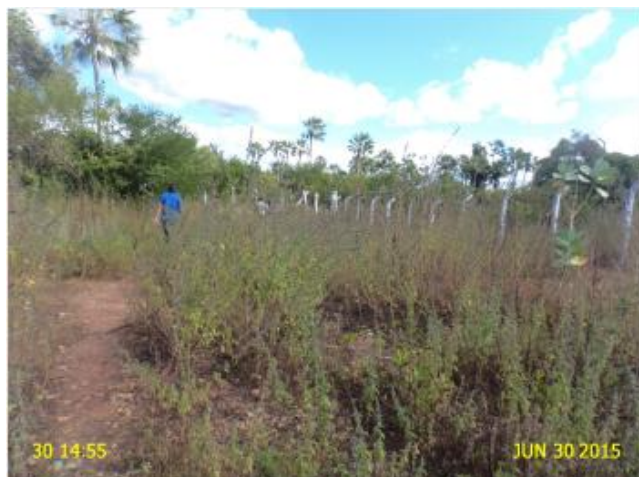
- 3.15. A área de acesso às lagoas está coberta por vegetação (**Foto 21**; Anexo II, item 19);
- 3.16. A estrutura da Calha Parshall está deteriorada (**Foto 22**; Anexo II, item 19);

Foto 21 – ETE: área de acesso tomada pela vegetação.

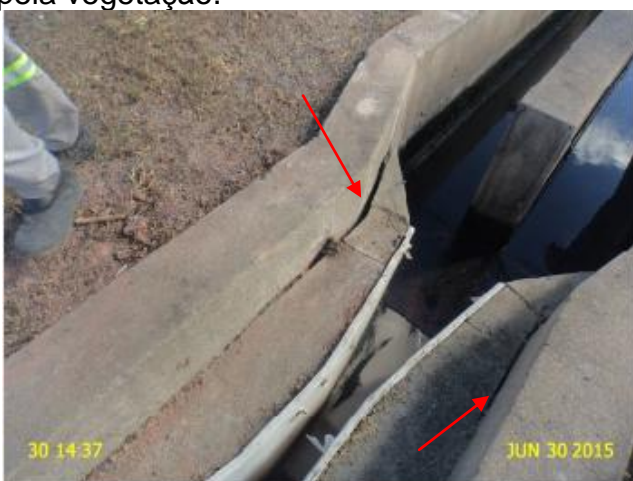
Foto 22 – ETE: estrutura da calha Parshall deteriorada.

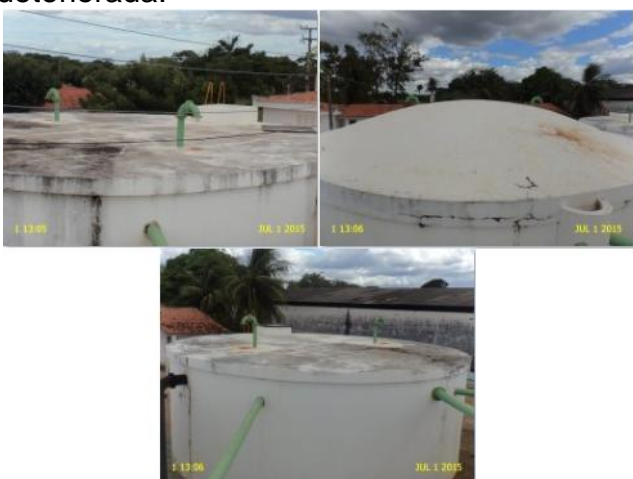
- 3.17. Na ETE, existem poços de visitas sem tampas (**Foto 23**; Anexo II, item 20).
- 3.18. Não existem telas de proteção nas tubulações de ventilação dos reservatórios RAP-02, RAP-03 e RAP-04 (**Foto 24**; Anexo II, item 24);

Foto 24 – RAP-02, RAP-03 e RAP-04: tubulações de ventilação sem tela de proteção.

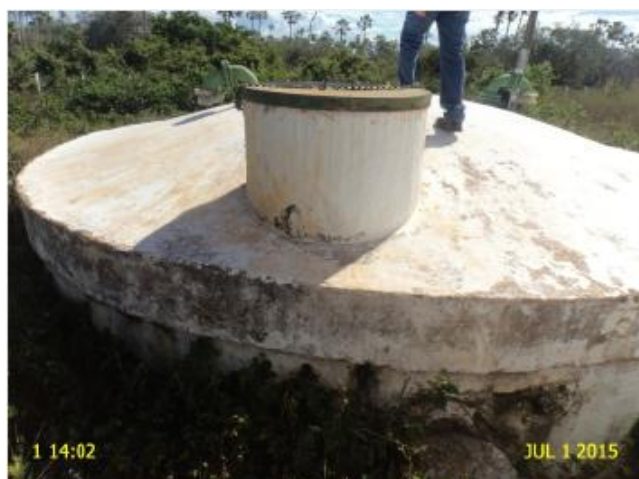
- 3.19. O RAP-01 não está identificado e apresenta pintura deteriorada (**Foto 25**; Anexo II, item 25);
- 3.20. O RAP-03 apresenta rachaduras e sinais de infiltração (**Foto 26**; Anexo II, item 25);

Foto 25 – RAP-01: ausência de identificação e pintura deteriorada.

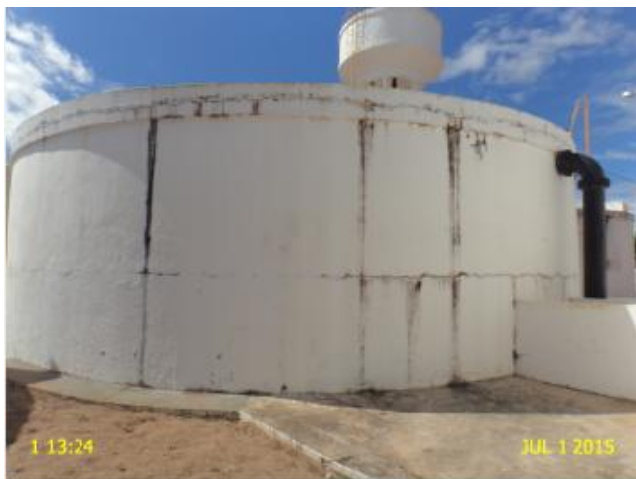
Foto 26 – RAP-03: rachaduras e sinais de infiltração.

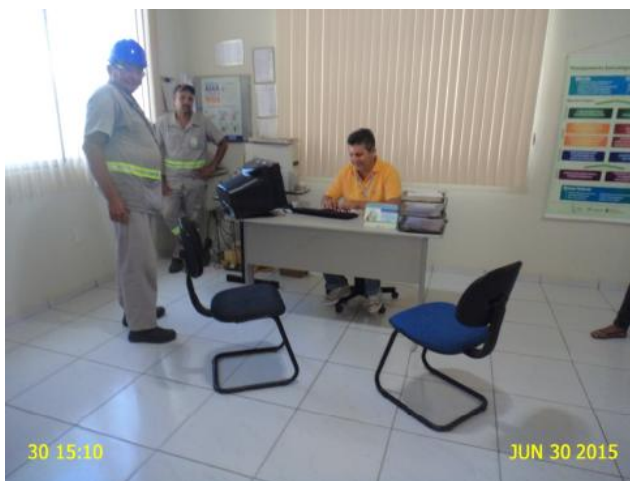
4.1. Não existem assentos para os usuários em espera na loja de atendimento (**Foto 27**; Anexo II, item 6).

Foto 27 – Loja de atendimento: assentos insuficientes.

Determinação D4 – A CAGECE deve dispor de estrutura adequada para atender às solicitações e reclamações dos usuários, visando corrigir a não conformidade descrita na constatação C4.
