**RELATÓRIO DE FISCALIZAÇÃO
RF/CSB/0042/2014**

**Assunto: Fiscalização do Sistema de Abastecimento
de Água do Município de Uruoca**

COORDENADORIA DE SANEAMENTO BÁSICO

**Fortaleza – CE
Maio/2014**

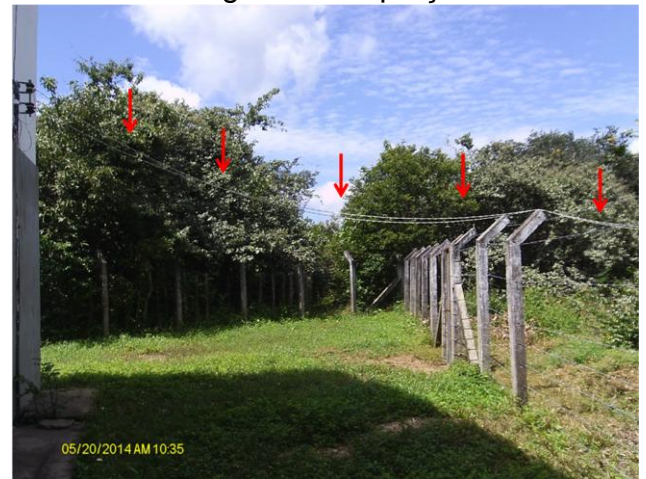
- c) Há fiação nas instalações na área da captação em condições precárias, com fios baixos ou expostos (**Anexo B**, item 3);
- d) O cadastro técnico da rede de distribuição está desatualizado (**Anexo B**, item 11);

Foto 4 – Fiação baixa na captação.

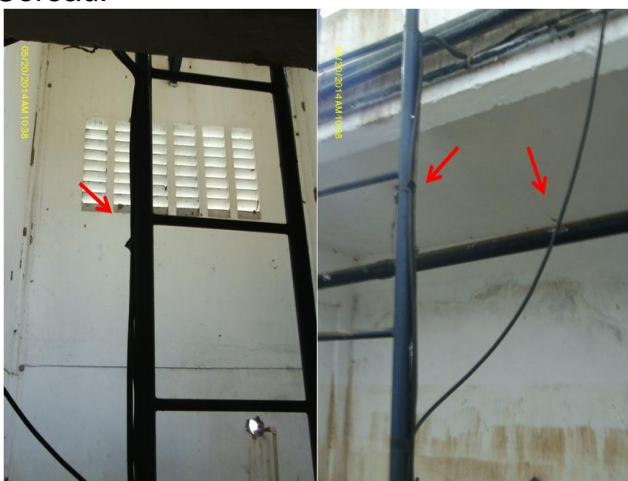
Foto 5 – PA-01: escada de acesso a EEAB-01 sem guarda corpo e com fiação exposta.

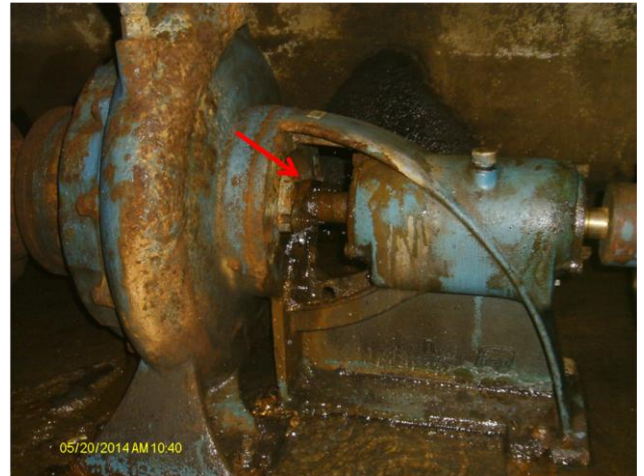
Foto 8 – PA-01: elevatória EEAB-01 com vazamento.

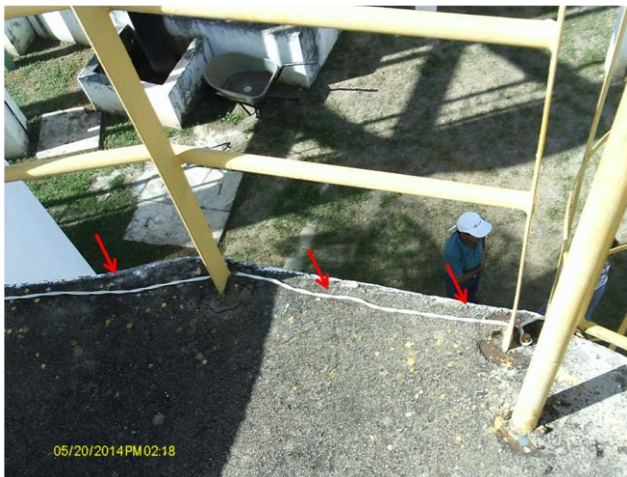
Foto 12 – Fiação exposta no acesso aos Filtros 01 e 02.

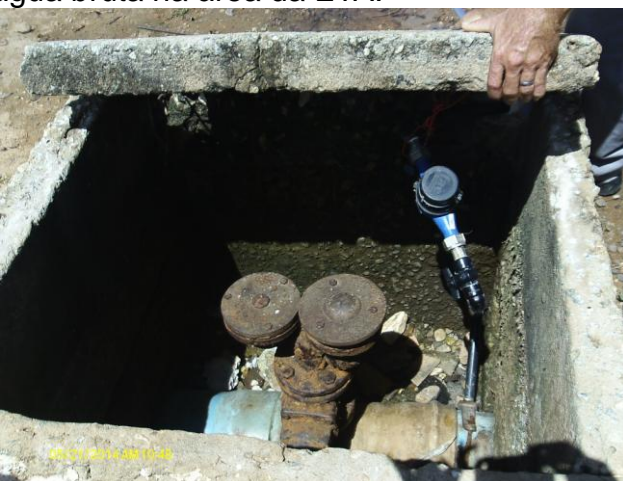
Foto 34 – Caixa de ventosa na adutora de água bruta na localidade Barreiros, com caixa e tampa danificadas.

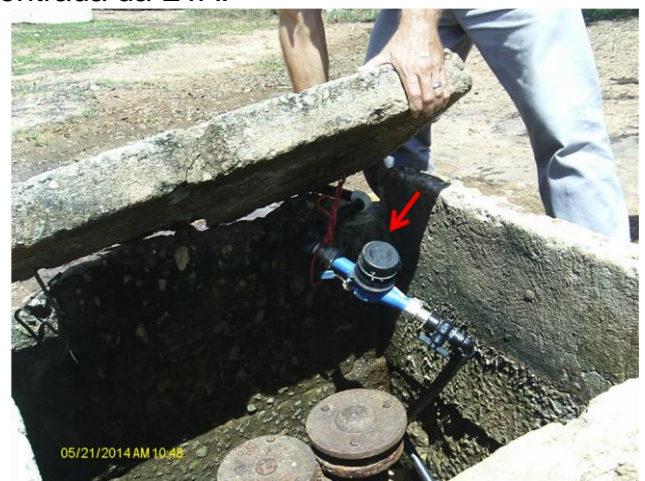
- a) A caixa de registro da adutora de água bruta na área do RAP-01 está sem tampa ou grade de proteção (**Anexo B**, item 1);
- b) A caixa de ventosa da adutora de água bruta está com caixa e tampa danificada, na localidade de Barreiros (**Anexo B**, item 1);

Foto 35 – Caixa de ventosa na adutora de água bruta na localidade Barreiros, com caixa e tampa danificadas.

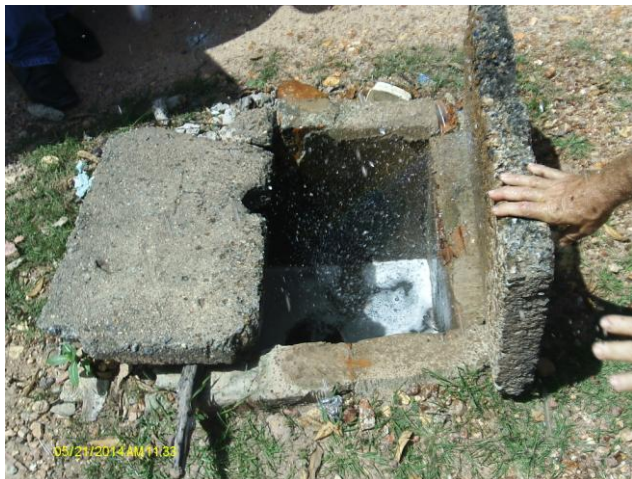
Foto 36 – Caixa de ventosa na rede de água tratada com vazamento na localidade Barra do Mel.

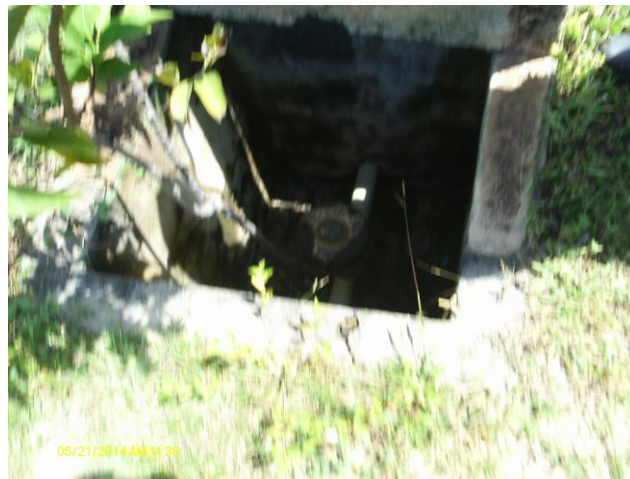
Foto 37 – Caixa de ventosa na rede de água tratada sem tampa na localidade Barra do Mel.

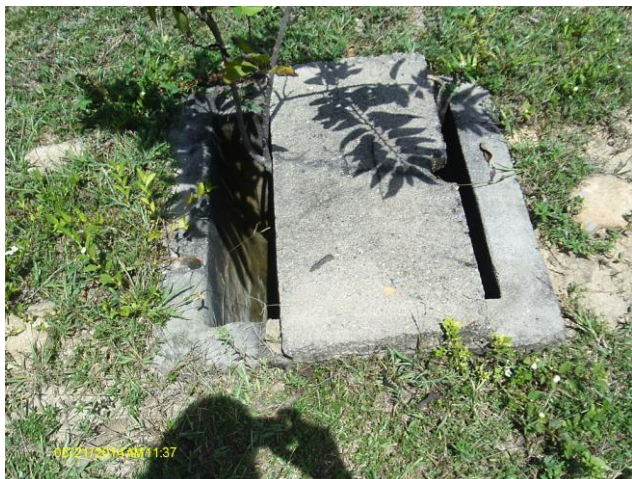
Foto 38 – Caixa de ventosa aberta na rede de água tratada na localidade Barra do Mel.

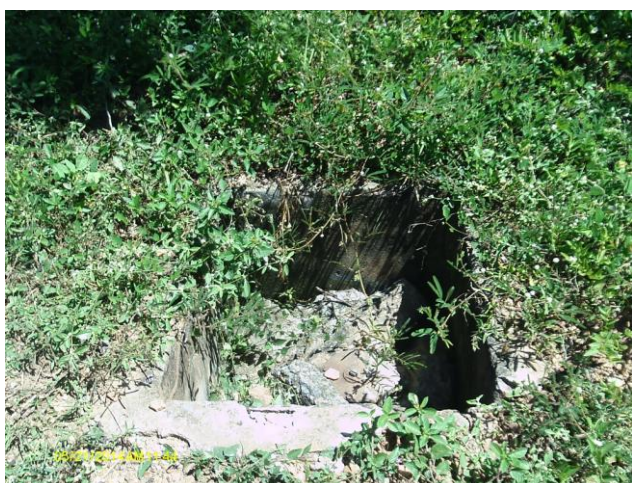
Foto 40 – Caixa de ventosa na rede de água tratada sem tampa na localidade Barra do Mel.

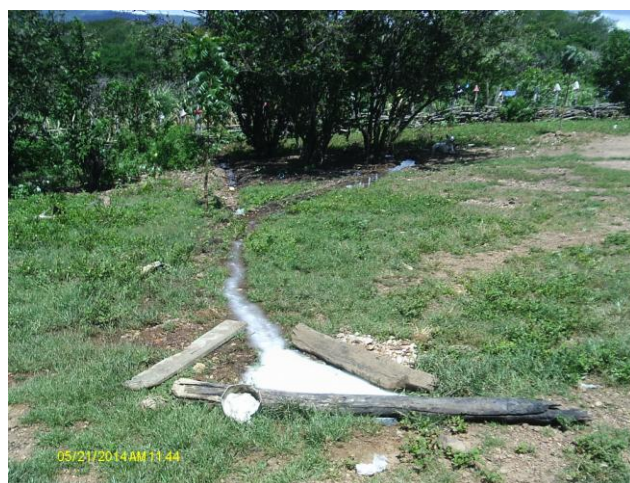
- n) A rede na localidade de Barra do Mel apresentava vários pontos com vazamento (**Anexo B**, item 16);

Foto 41 – Vazamento na rede de água tratada na localidade Barra do Mel.

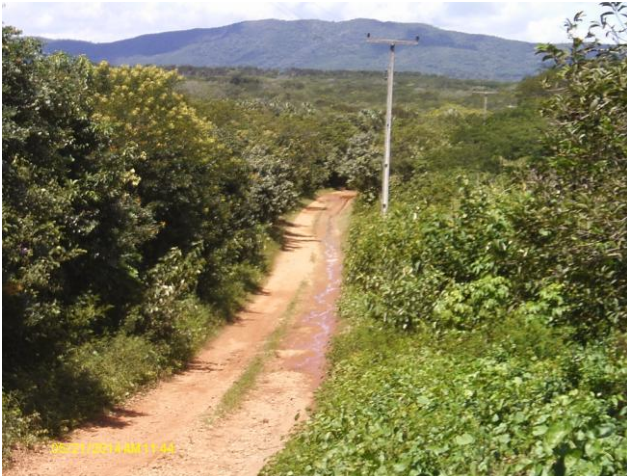
Foto 42 – Vazamento na rede de água tratada na localidade Barra do Mel.

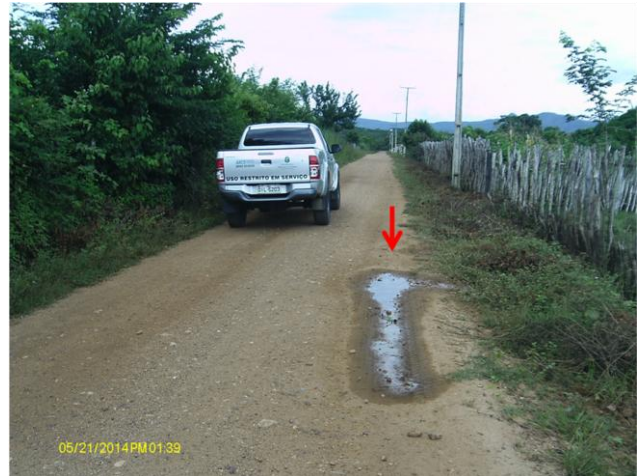
Foto 43 – Vazamento na rede de água tratada próximo a casa (FNS – 25) na localidade Barra do Mel.

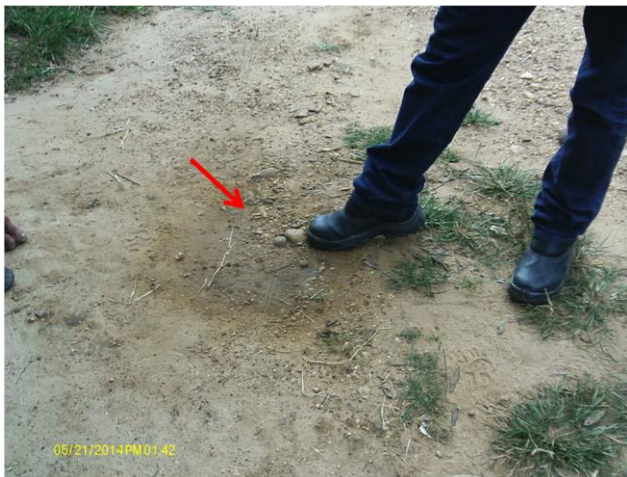
Foto 44 – Vazamento na rede de água tratada em frente a casa (FNS – 25) na localidade Barra do Mel.

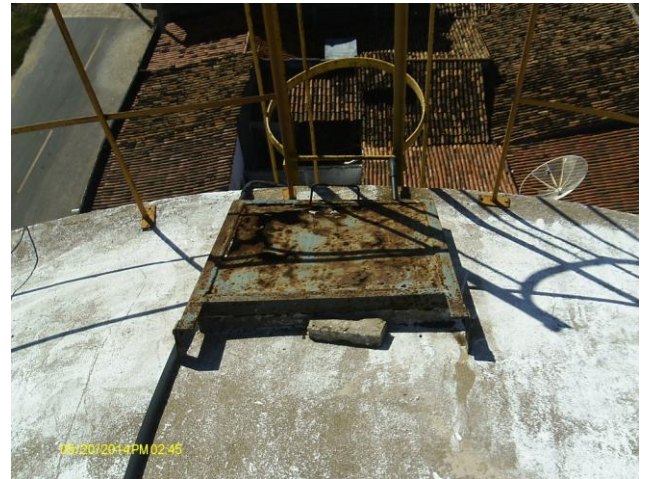
- f) As tampas de inspeções dos reservatórios REL-01 e REL-02 estão com tampa em processo de oxidação (**Anexo B**, item 17);
- g) Os reservatórios RAP-02 e REL-01 apresentam pintura e estrutura deteriorada (**Anexo B**, item 19);

Foto 74 – REL-01: tampa de inspeção em oxidação.

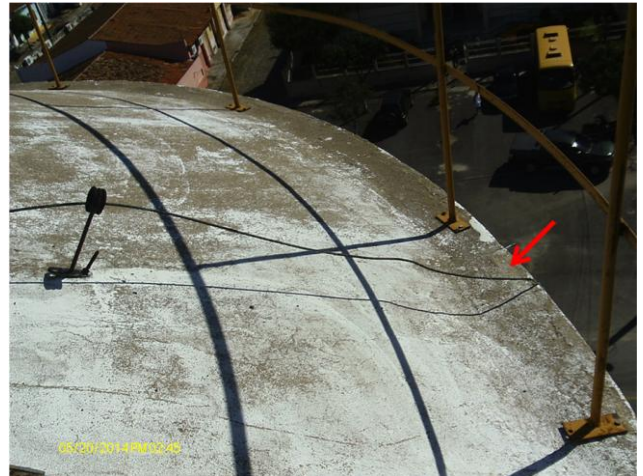
- j) O sinalizador noturno do reservatório elevado REL-02 não está funcionando (**Anexo B**, item 19);
- k) O cabo de descarga elétrica do para-raios não está isolado da infraestrutura do REL-01 (**Anexo B**, item 19);

Foto 78 – REL-01: o cabo de descarga elétrica do para-raios não está isolado da infraestrutura.

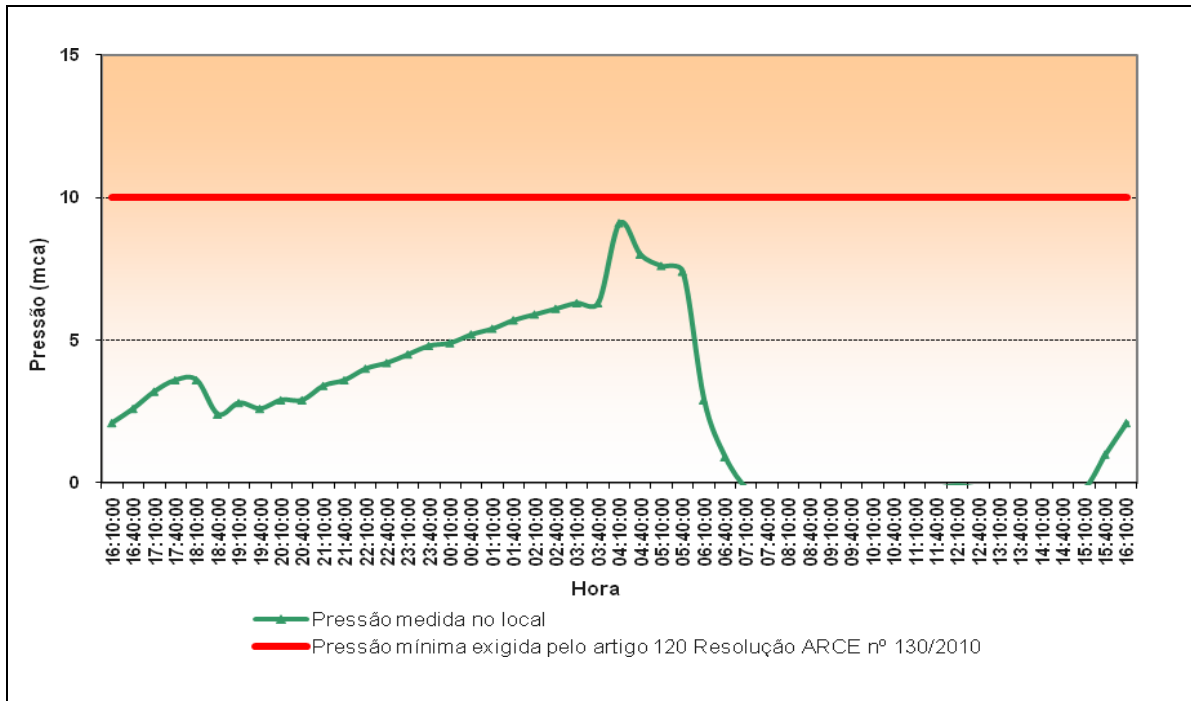
- b) A ARCE realizou medição contínua de pressão disponível na rede de distribuição, com a instalação de 2 (dois) aparelhos Datalogger, um às 16:10 horas do dia 19/05/2014 e retirada às 16:10 horas do dia 20/05/2014, na Av. Valdemar Rocha (FNS 11) e outro às 17:15 horas do dia 20/05/2014 e retirada às 17:15 horas do dia 22/05/2014, na Rua Rodolfo Pessoa (FNS 12), constatou-se descontinuidade (**Anexo B**, item **12**);

Gráfico 1 – Monitoramento da pressão com a instalação às 16:10 horas do dia 19/05/14 e retirada às 16:10 horas do dia 20/05/14, do aparelho *datalogger*, no endereço localizada na Av. Valdemar Rocha (FNS 11).

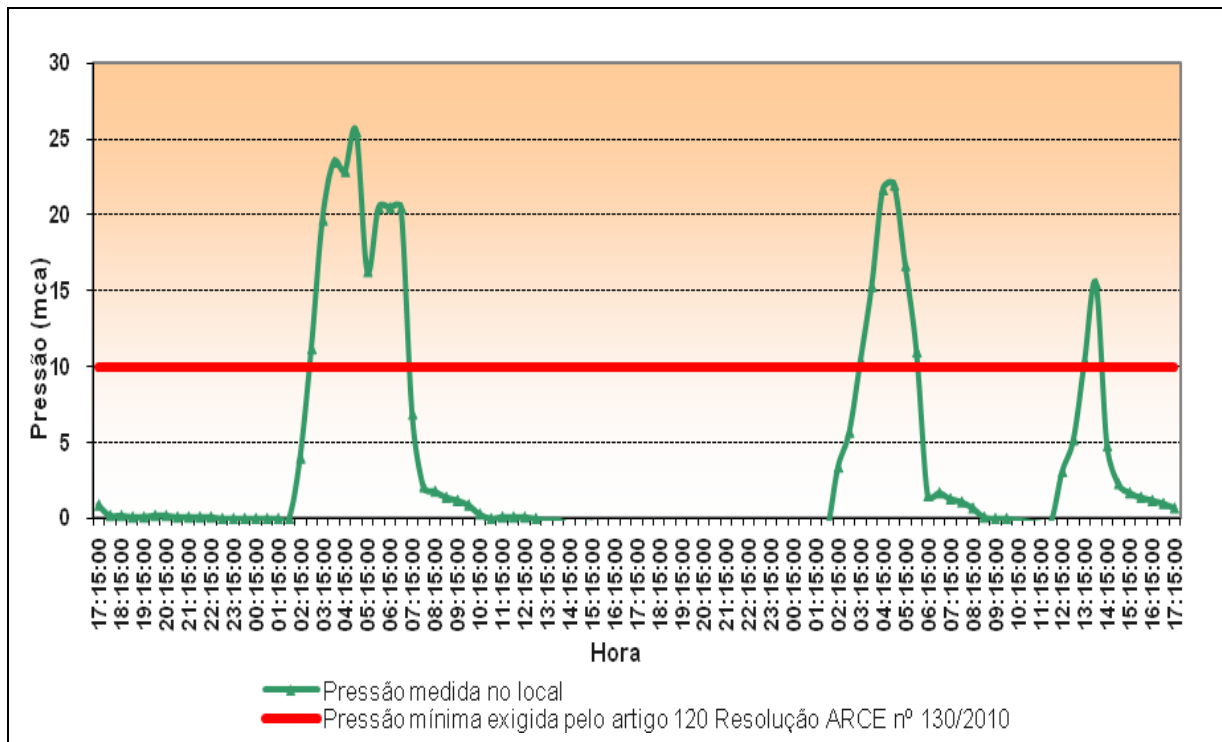
Gráfico 2 – Monitoramento da pressão com a instalação às 17:15 horas do dia 20/05/14 e retirada às 17:15 horas do dia 22/05/14, do aparelho *datalogger*, no endereço localizada na Rua Rodolfo Pessoa (FNS 12) – Bairro Sabiá.

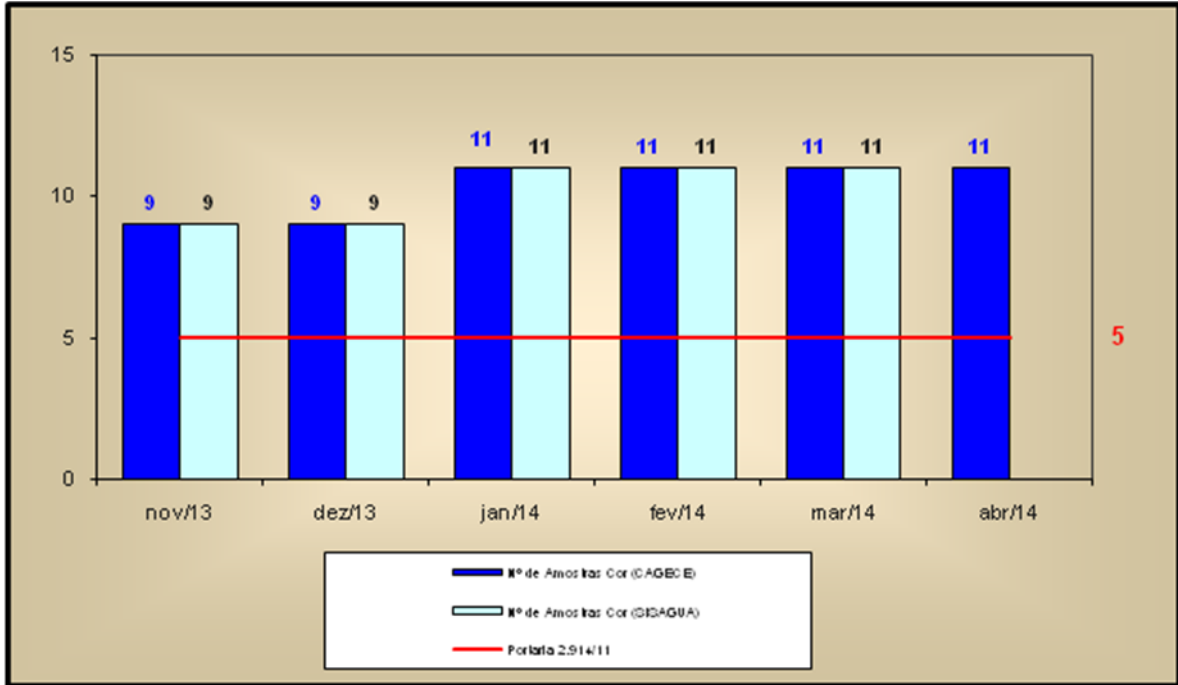
- ✓ Cor: os meses de mar/14 e abr/14, segundo a UN-BAC, apresentaram, 27% e 73% das amostras não conformes, respectivamente. De acordo com o SISÁGUA, o mês de mar/14 apresentou 27,3%, das amostras não conformes.

Gráfico 3 – Avaliação do Monitoramento da Qualidade da água tratada realizada pela **CAGECE** e **SISÁGUA** na rede de distribuição do SAA de Uruoca, no período de novembro/2013 a abril/2014 conforme Portaria MS 2.914/11, referente ao número de amostras do parâmetro cor.

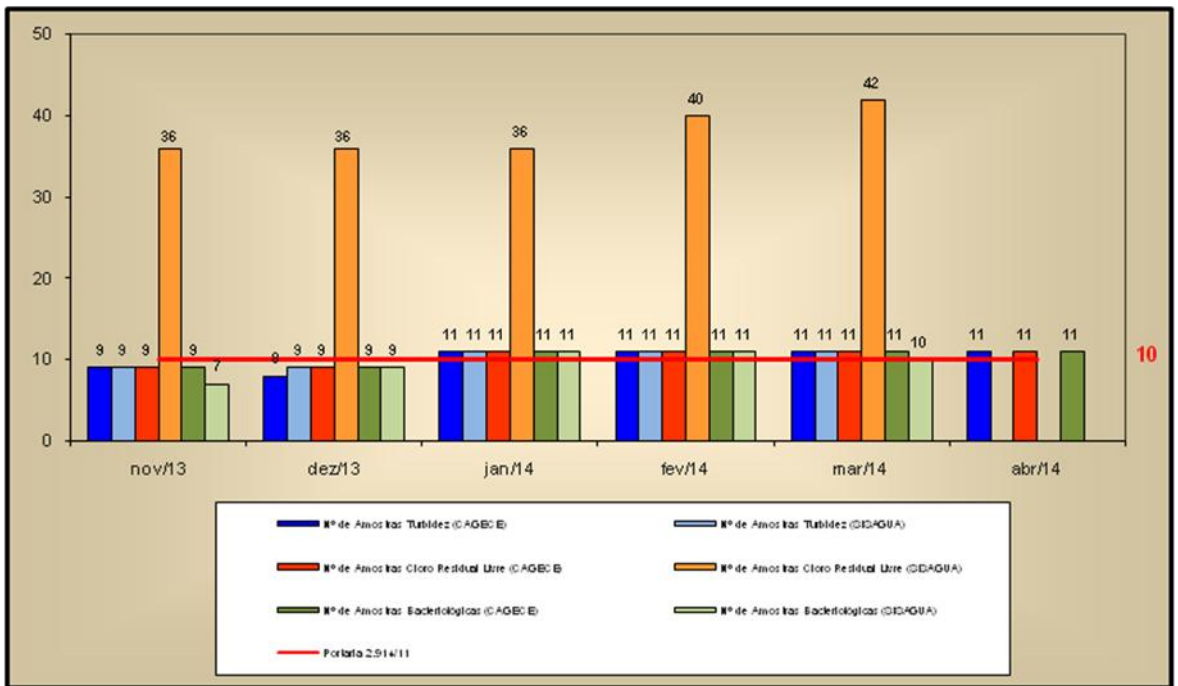
- ✓ Turbidez: os meses de mar/14 e abr/14, segundo a UN-BAC, apresentaram, 18% e 45% das amostras não conformes, respectivamente. De acordo com o SISÁGUA, o mês de mar/14 apresentou 18,2%, das amostras não conformes.

Gráfico 4 – Avaliação do Monitoramento da Qualidade da água tratada realizada pela **CAGECE** e **SISÁGUA** na rede de distribuição do SAA de Uruoca, no período de novembro/2013 a abril/2014 conforme Portaria MS 2.914/11, com relação ao número de amostras dos exames bacteriológicos, cloro residual livre e turbidez.
