**RELATÓRIO DE FISCALIZAÇÃO
RF/CSB/0043/2013**

Assunto: Fiscalização do Sistema de Abastecimento
de Água da Sede do Município de Santa Quitéria

COORDENADORIA DE SANEAMENTO BÁSICO

Outubro/2013

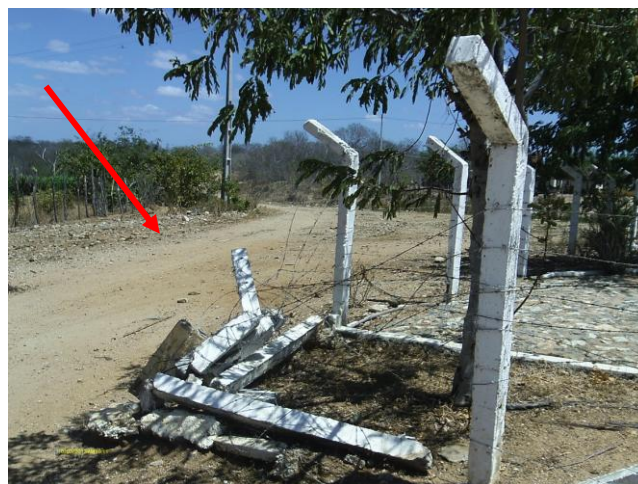
- a) A cerca de delimitação da área da ETA está danificada (**Anexo A**, item **1.2 – I – 4**);
- b) Os filtros de pressão FP-01 e FP-02 não estão funcionando (**Anexo A**, item **1.2 – IV – I**);

Foto 8 - Cerca de delimitação da área da ETA danificada.

Determinação D3 - A CAGECE deve realizar operação e manutenção adequada das unidades integrantes dos sistemas de abastecimento de água e de esgotamento sanitário, visando corrigir as não conformidades descritas na constatação C3.

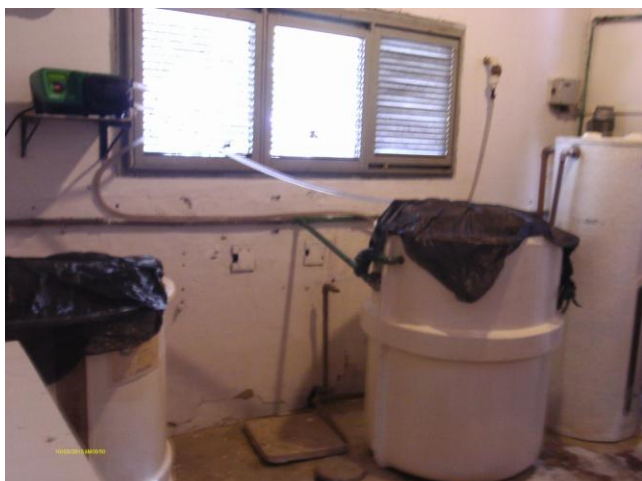
- c) Há vazamento na tubulação de entrada de água do filtro F-05 (**Anexo A**, item **1.2 – IV – 7**);
- d) O tanque de dosagem do flúor apresenta vazamento e os demais não possuem tampas adequadas, estando cobertos com sacos plásticos (**Anexo A**, item **1.2 – V – 5**);

Foto 26 - Casa de química: Tanques de dosagem sem tampas adequadas.

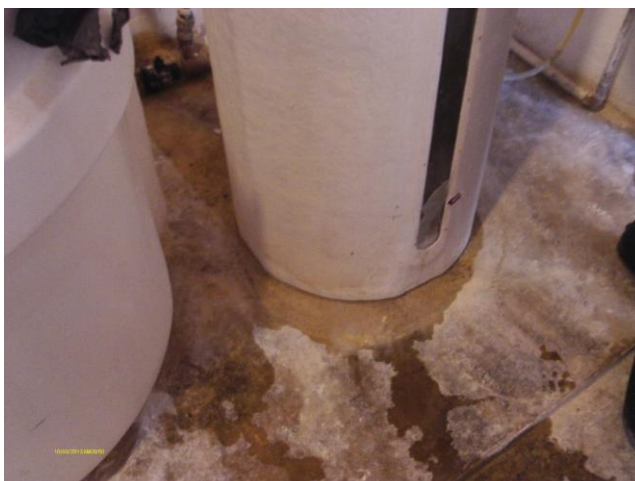
Foto 27 - Casa de química: tanques de dosagem sem tampas adequadas.

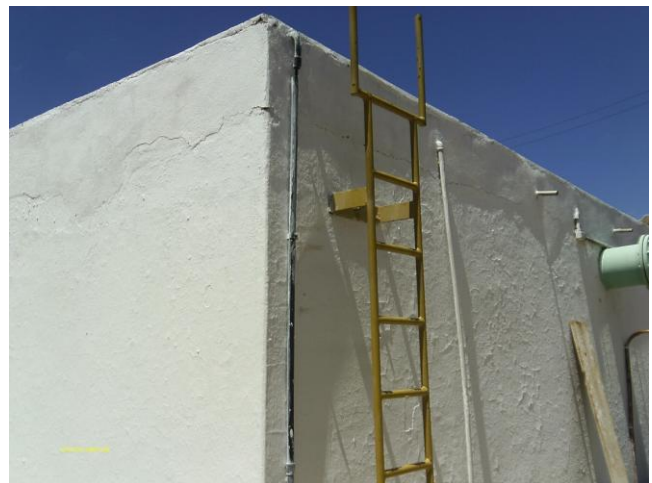
- g) Há vegetação excessiva na área do REL-03 (**Anexo A**, item **1.6 - I – 2**);
- h) Ausência de identificação no RAP-01 e REL-03 com identificação apagada (**Anexo A**, item **1.6 – II - 1**);

Foto 53 - RAP-01: ausência de identificação.

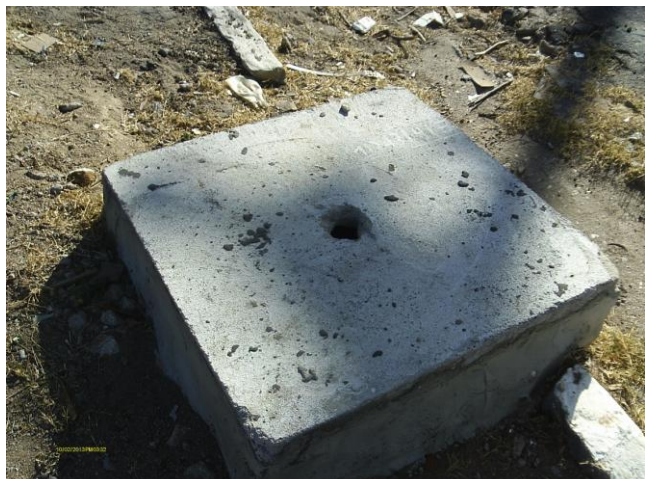
Foto 91 - Registro de Descarga da Rede: Rua Pompeu Lira de Moraes - tampa quebrada.

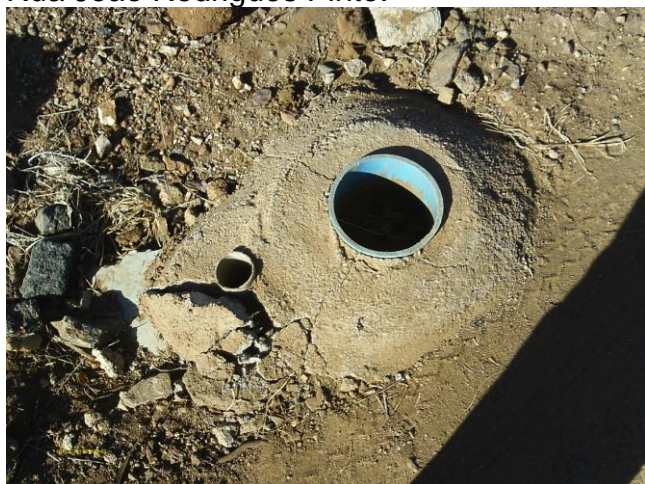
Foto 93 - Registro de Descarga na Rede:
Rua Senador Paulo - sem tampa.

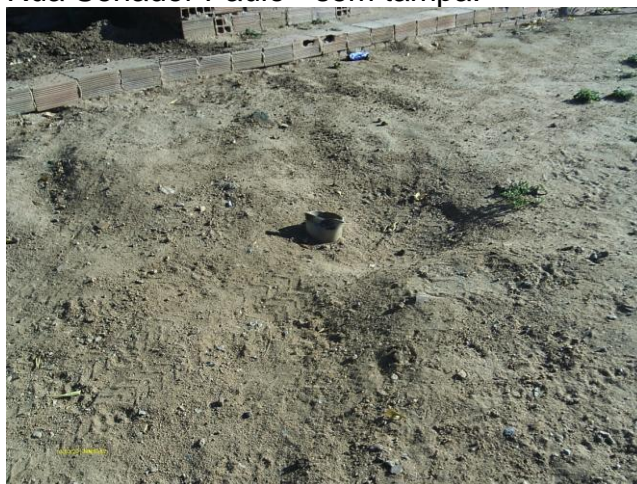
Foto 94 - Registro de Descarga na Rede:
Rua SDO, Boa Vida - sem tampa.

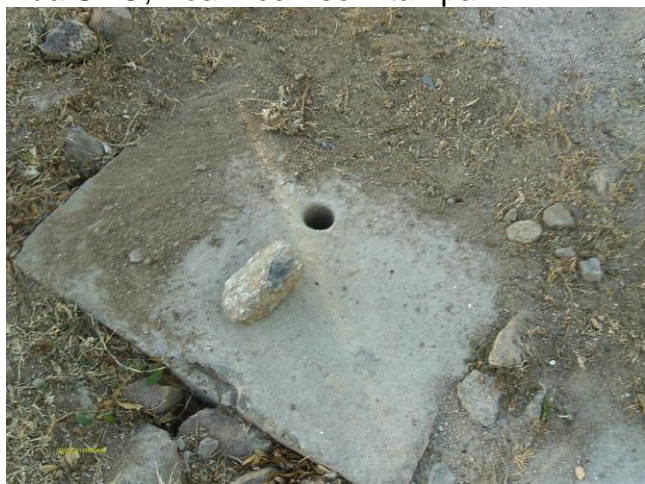
Foto 95 - Registro de Descarga na Rede:
Rua do Arco 1 - sem tampa.

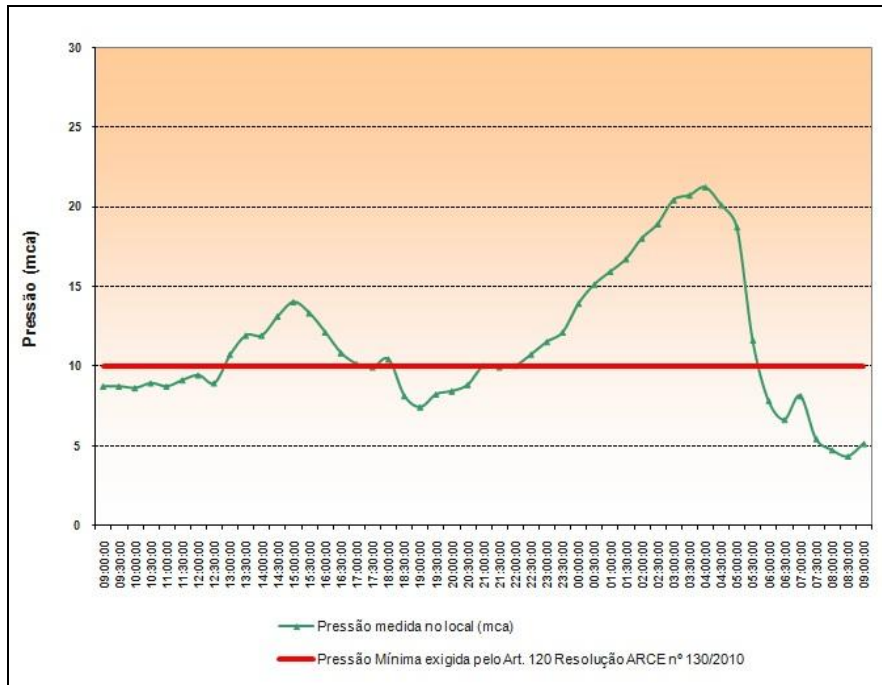
- a) A ARCE realizou medição contínua de pressão disponível na rede de distribuição, com a instalação do aparelho *Datalogger* às 09:00 horas do dia 02/10/2013 e retirada às 09:00 horas do dia 03/10/2013, em uma residência localizada na Rua Coronel Antônio Ernesto, 651 – Centro – Santa Quitéria. Constatou-se baixa pressão neste endereço, com pressão média de 11,38 mca e picos mínimo e máximo de 4,30 mca e 21,20 mca, respectivamente (**Anexo A**, item 1.7 - II – 2).

Não conformidade NC1 – Resolução ARCE nº 147/2010, anexo I item **01.05**: Fornecer água com pressão em desacordo com os limites estabelecidos pela ARCE.

Gráfico 1 – Monitoramento da pressão com a instalação às 09:00 horas do dia 02/10/2013 e retirada às 09:00 horas do dia 03/10/13, do aparelho *datalogger*, no endereço localizada na Rua Coronel Antônio Ernesto, 651 - Centro.

Determinação D1 - A CAGECE forneça água com pressão de acordo com os limites estabelecidos pela ARCE, visando corrigir as não conformidades descritas na constatação C1.
