**RELATÓRIO DE FISCALIZAÇÃO  
RF/CSB/0043/2014**

**Assunto: Fiscalização do Sistema de Abastecimento  
de Água do Município de Senador Sá**

**COORDENADORIA DE SANEAMENTO BÁSICO**

**Fortaleza – CE  
Maio/2014**

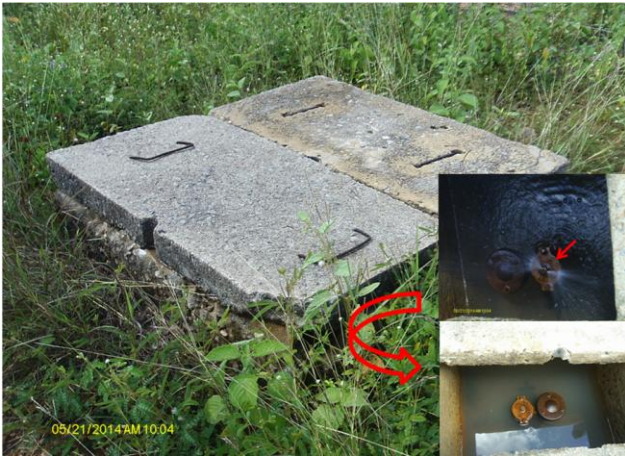
- a) Há evidências de ações de vandalismo em alguns componentes da adutora de água tratada de Senador Sá – ventosas, registros e etc. (**Anexo B**, item **2**).

**Foto 1** – Caixa de ventosa na adutora de água tratada, com vazamento (vandalismo).

**RECOMENDAÇÃO R1** – A CAGECE tome providências para coibir ações de vandalismo em suas instalações, em especial, na adutora de água tratada de Senador Sá.

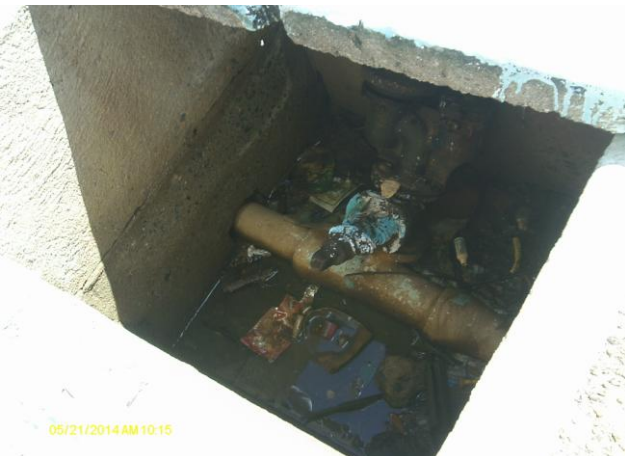
**Foto 3** – Caixa de ventosa com registro danificado (travado).

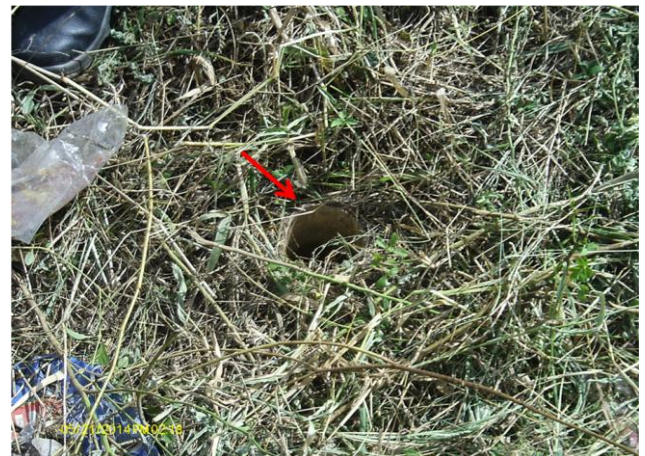
- a) Ausência de caixa de inspeção no registro do injetamento na rede no setor 2 (**Anexo B**, item **1**);
- b) A adutora de água tratada apresentou vazamentos durante a inspeção. Constatou-se várias ventosas danificadas. Segundo RECOP's, os meses de fev, mar e abr/14

**Foto 4** – Registro sem caixa de inspeção do injetamento na rede no setor 2 direto da adutora de água tratada.

**Determinação D1** - A CAGECE deve cumprir as normas técnicas e os procedimentos estabelecidos para a implantação das instalações dos sistemas de abastecimento de água, visando corrigir as não-conformidades descritas na constatação C1.

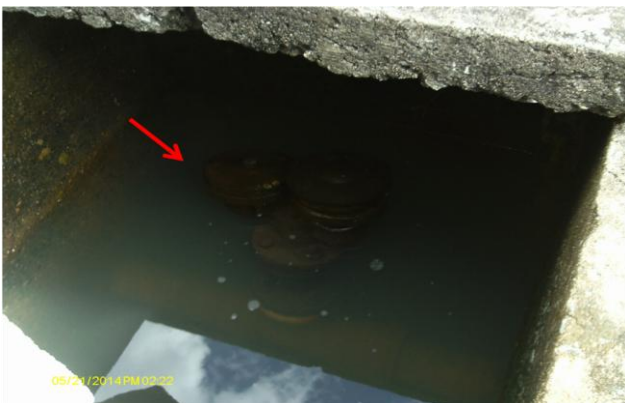
**Foto 5** – Caixa de ventosa na adutora de água tratada com vazamento.

**Determinação D2** - A CAGECE deve realizar operação e manutenção adequada das unidades integrantes dos sistemas de abastecimento de água, visando corrigir as não conformidades descritas na constatação C2.

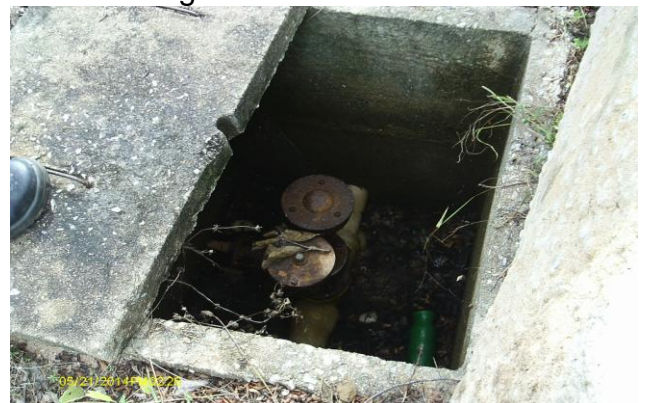
**Foto 6** – Ventosa danificada na adutora de água tratada.

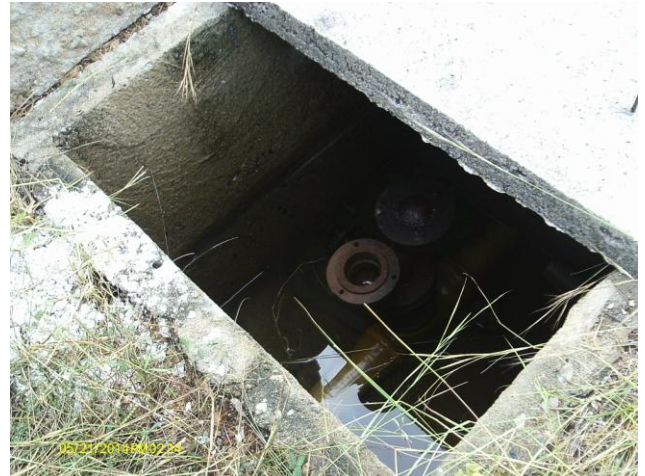
**Foto 8** – Caixa de ventosa na adutora de água tratada com vazamento.

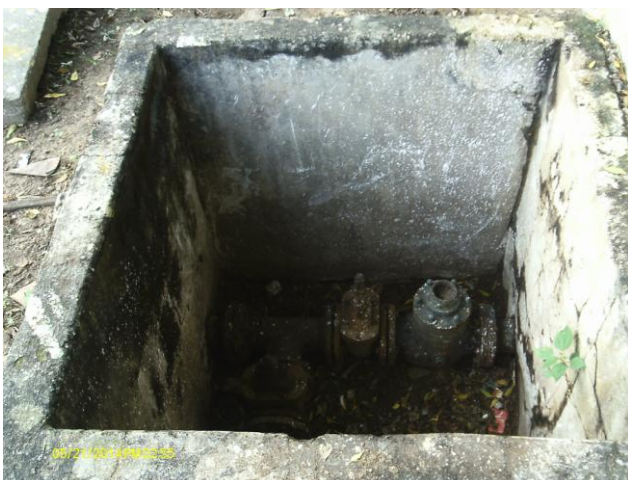
- d) Ausência de tampa de inspeções no reservatório REL-04 (**Anexo B**, item 11);
  - e) A caixa de registro na área do REL-03 está sem tampa ou grade de proteção (**Anexo B**, item 12);

**Foto 9** – Caixa de registro na área do REL-03 sem tampa ou grade de proteção.

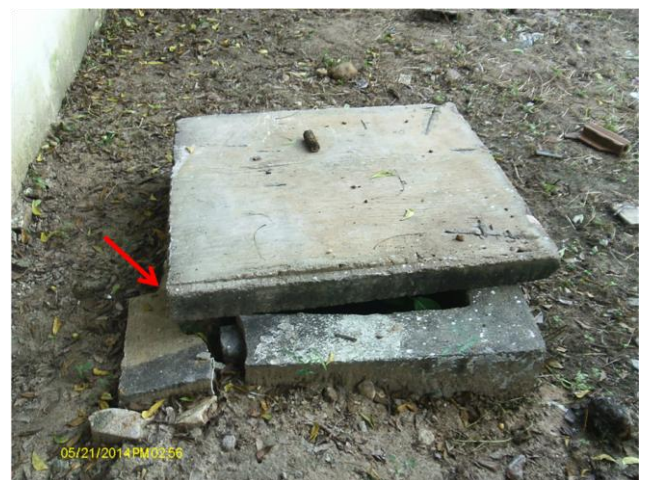
- f) A caixa de descarga na área do REL-03 está danificada (**Anexo B**, item 12);
  - g) A última limpeza dos reservatórios foi realizada em novembro de 2012, portanto, há mais de 6 meses (**Anexo B**, item 13);\*

**Foto 10** – Caixa de descarga danificada na área do REL-03.

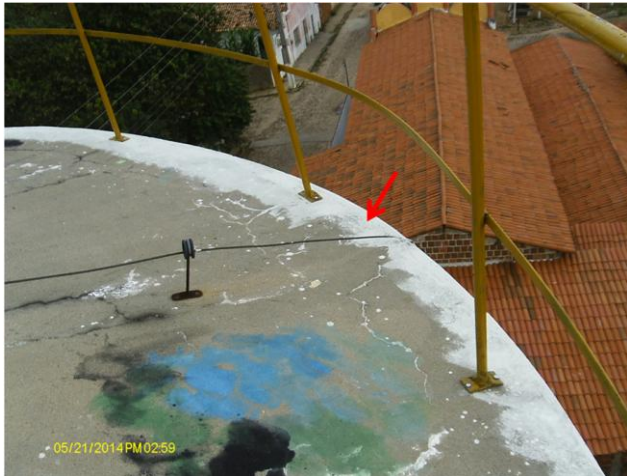
- h) O cabo de descarga elétrica do para-raios não está isolado da infraestrutura do REL-03 (**Anexo B**, item 14);
  - i) Das 5 (cinco) descargas inspecionadas, 1 (uma) estava soterrada, localizada na Rua Nossa Sr<sup>a</sup> do Amparo (**Anexo B**, item 9);

**Foto 19** – REL-03: o cabo de descarga elétrica do para-raios não está isolado da infraestrutura.

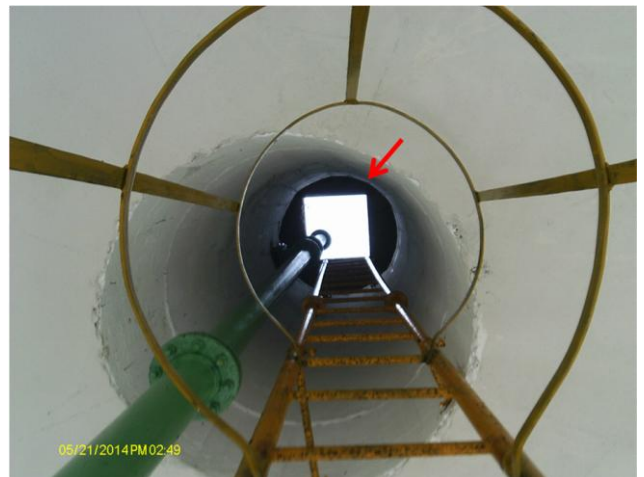
**Foto 22** – REL-04: sem tampa de inspeção.

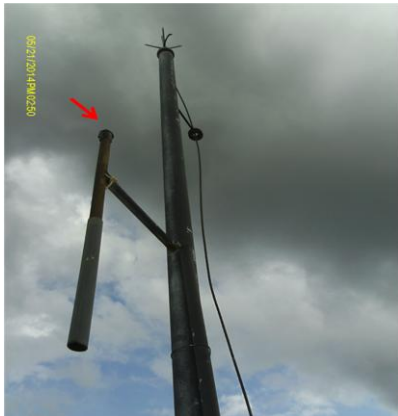
- a) Ausência de sinalizador noturno do reservatório elevado REL-04 (**Anexo B**, item **14**);
- b) O reservatório REL-04 não é dotado de tubulação de ventilação (**Anexo B**, item **15**).

**Foto 25** – REL-04: pára-raios e ausência de sinalizador noturno.

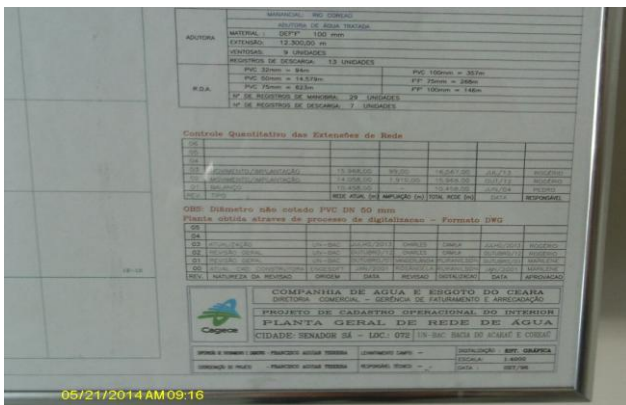
- apresentaram ocorrências de vazamentos na adutora de água tratada (**Anexo B**, item 2);
- c) O cadastro técnico da rede de distribuição está desatualizado (**Anexo B**, item 5);

**Foto 26** – Cadastro da rede de água de Senador Sá com data de atualização em jul/2013.

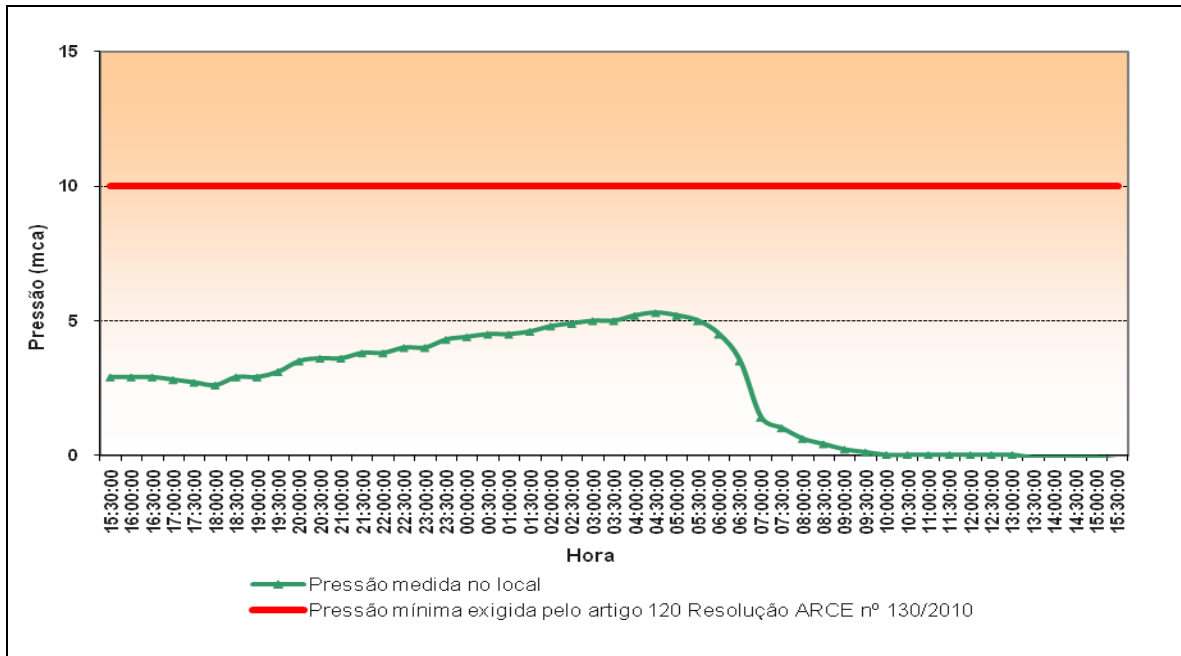
- b) A ARCE realizou medição contínua de pressão disponível na rede de distribuição, com a instalação de 2 (dois) aparelhos Datalogger, um às 15:30 horas do dia 19/05/2014 e retirada às 15:30 horas do dia 20/05/2014, na Rua Padre Heleno, nº 254 e outro às 16:30 horas do dia 20/05/2014 e retirada às 16:30 horas do dia 22/05/2014, na Rua Padre Tarcísio Melo (FNS 25), constatou-se descontinuidade (**Anexo B**, item **6**)\*;

**Gráfico 1** – Monitoramento da pressão com a instalação às 15:30 horas do dia 19/05/14 e retirada às 15:30 horas do dia 20/05/14, do aparelho *datalogger*, no endereço localizada na Rua Padre Heleno, nº 254.

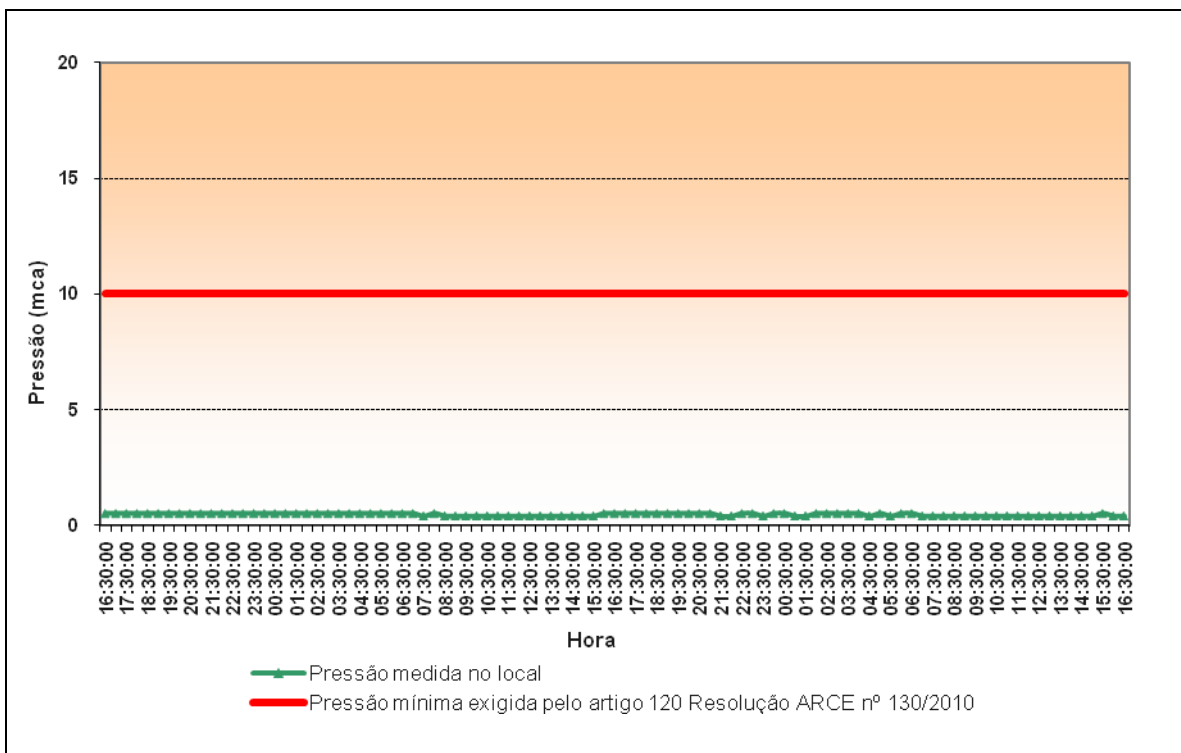
**Gráfico 2** – Monitoramento da pressão com a instalação às 16:30 horas do dia 20/05/14 e retirada às 16:30 horas do dia 22/05/14, do aparelho *datalogger*, no endereço localizada na Rua Padre Tarcísio Melo (FNS 25).
