**RELATÓRIO DE FISCALIZAÇÃO**  
**RF/CSB/0045/2010**

Assunto: Fiscalização do Sistema de Abastecimento  
de Água do Município de Horizonte

**COORDENADORIA DE SANEAMENTO BÁSICO**

Fortaleza – CE  
Agosto/2010

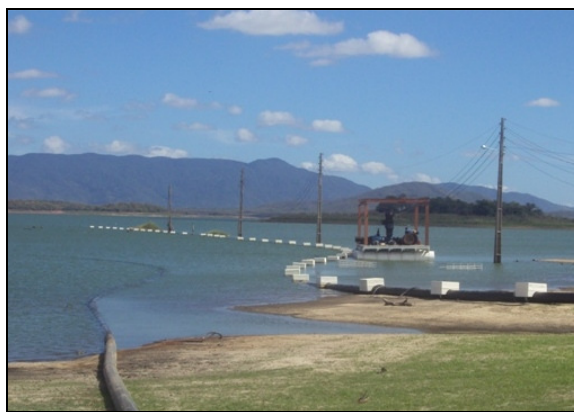
**Foto 3** – Flutuante em instalação.

- De acordo com o RECOP, esta unidade do sistema apresentou a seguinte ocorrência, no período de dezembro/2009 a maio/2010: *“Horímetro defeituoso”*. Segundo o operador, o problema foi resolvido em julho/2010.
- A área de abrigo dos quadros de comando está cercada e sinalizada (**Foto 1**);
- A captação dispõe de uma canoa, usada para realização de inspeções e manutenções dos flutuantes (**Foto 2**);
- Está sendo instalado um novo flutuante com 2 conjuntos moto-bombas, a fim de reforçar a captação de água para o sistema (**Foto 3**).

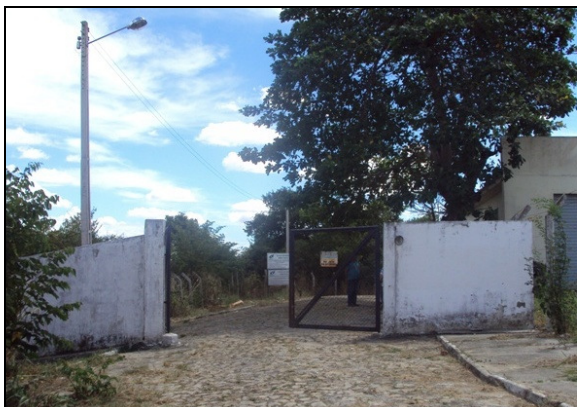
**Foto 4** – Entrada da ETA.

- A estação de tratamento está cercada e sinalizada e possui iluminação para trabalhos noturnos (**Foto 4**);
- No ato da inspeção, foi constatado que a ETA possui Licença de Operação (**Foto 5**), válida até dezembro/2011 (fls. 158 e 159 do Processo PCSB/CSB/0051/2010).

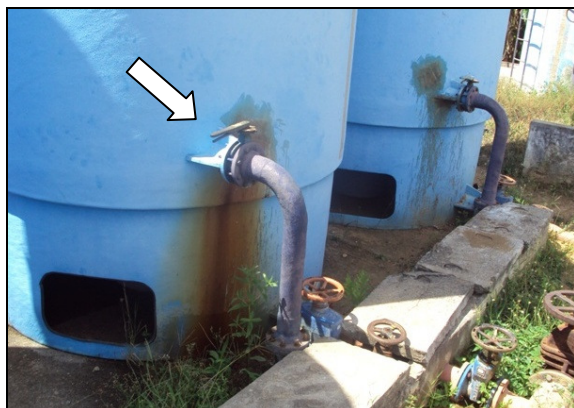
- De acordo com o RECOP, esta unidade do sistema apresentou a seguinte ocorrência, no período de dezembro/2009 a maio/2010: “*Filtro parado com defeito na válvula de descarga*”. No ato da inspeção constatou-se que a válvula de descarga do filtro 3 encontrava-se com vazamento (**Foto 6**);

**Foto 6** – Válvula com vazamento.

- C1** - A válvula de descarga do filtro 3 encontrava-se com vazamento;
- C2** - Alguns produtos químicos estavam armazenados em contato direto com o piso;
- C3** - No ato da inspeção foi constatada a ausência do extintor de incêndio, no laboratório.

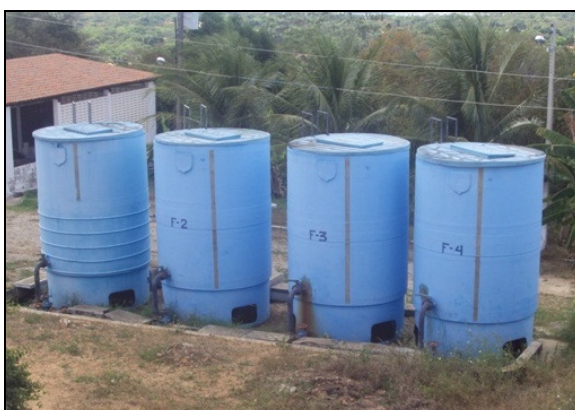
- No ato da inspeção, foi constatado que os filtros de 1 a 4 (**Foto 7**) encontram-se em operação, enquanto os filtros de 5 a 7 (**Foto 8**) encontram-se desativados;
- A fim de ampliar a capacidade de tratamento, foram construídos seis filtros em concreto, os quais encontram-se em fase de testes (**Fotos 9 e 10**).

**Foto 7** – Filtros em operação.

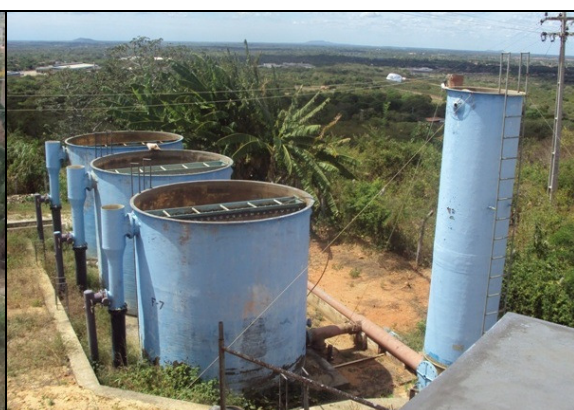
**Foto 8** – Filtros desativados.

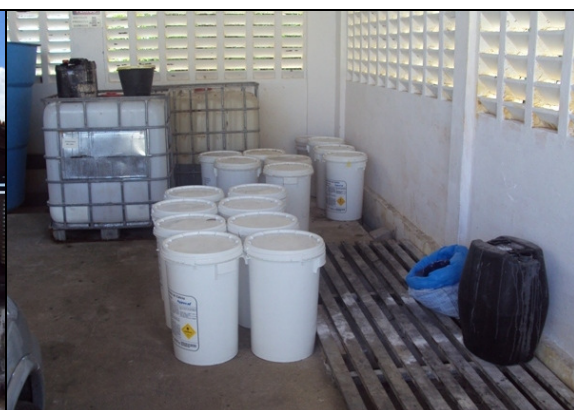
- A casa de química (**Foto 11**) possui local para armazenamento de produtos químicos (**Foto 12**), separados por tipo em estrado de madeira, no entanto alguns produtos estavam armazenados em contato direto com o piso;

**Foto 12** – Produtos químicos da ETA.

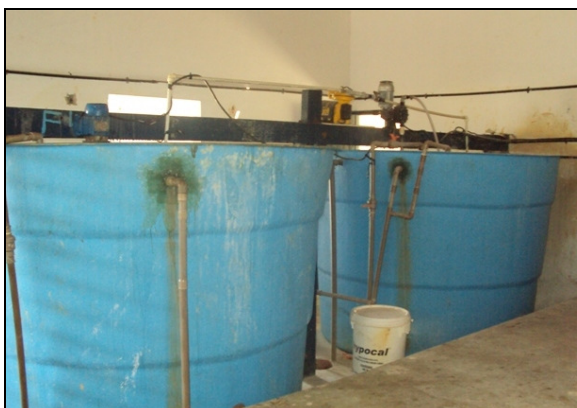
- Os tanques dosadores de produtos químicos encontram-se em boas condições de conservação e manutenção (**Foto 13**);
- A ETA possui dosador de flúor em funcionamento (**Foto 14**), o qual apresenta boas condições de conservação e manutenção. Não há informações acerca da data de sua instalação, nem do início da operação;

Foto 13 – Dosadores de produtos químicos.

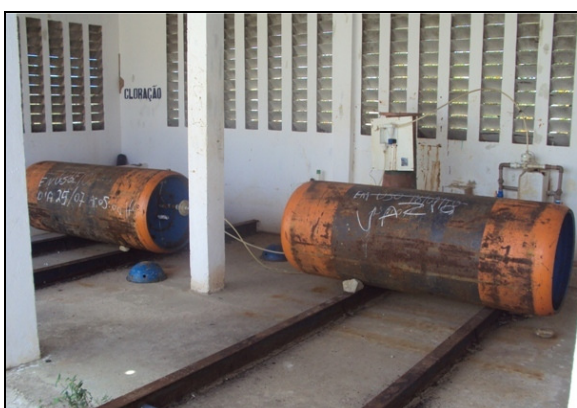
- Os cilindros de cloro gasoso (**Foto 15**) encontram-se em bom estado de conservação e manutenção;
- A bomba dosadora de cloro (**Foto 16**) encontra-se instalada junto à elevatória EEAT-01;

Foto 15 – Cilindros de cloro gasoso.

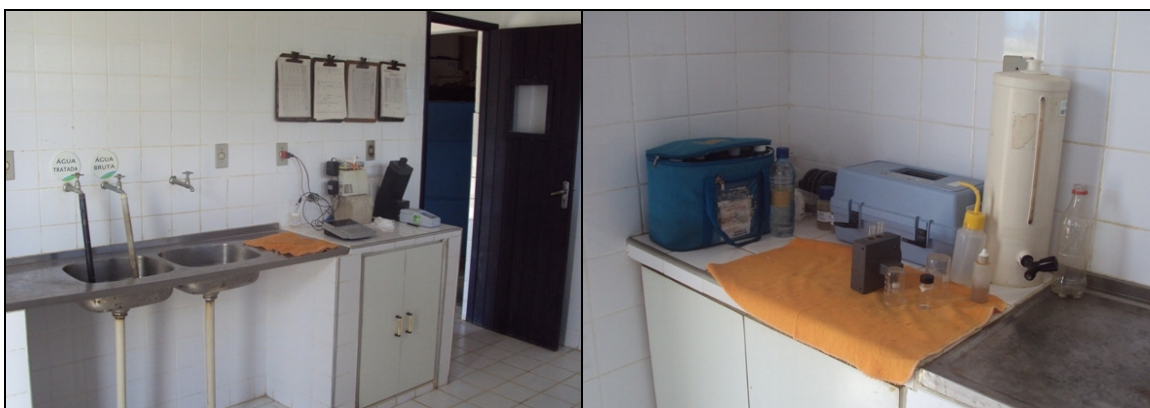
- O laboratório apresenta boas condições de conservação e manutenção (**Fotos 18 e 19**);
- No laboratório havia registros da qualidade da água bruta e da água tratada (**Foto 20**).
- No ato da inspeção foi constatada a ausência do extintor de incêndio (**Foto 21**);
- O laboratório possui turbidímetro e pHmetro (**Foto 22**). As etiquetas indicavam que a calibração desses equipamentos estava dentro do prazo de validade, julho/2010;
- O disco comparador utilizado para a medição de cloro residual livre no laboratório da ETA apresenta como valor máximo 10,0mg/L (**Foto 23**);
- O reagente (ortotolidina) está identificado e dentro do prazo de validade, agosto/2010 (**Foto 23**).

**Fotos 18 e 19** – Vistas do laboratório da ETA.

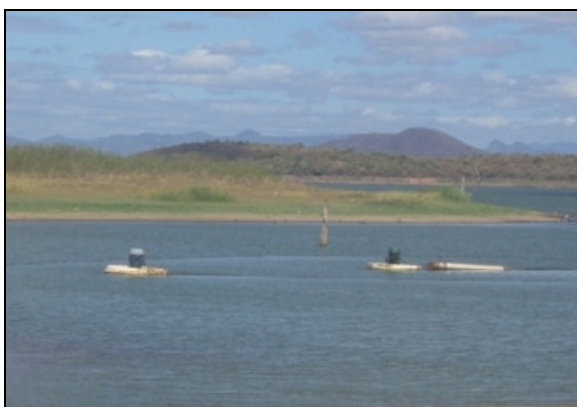
- As elevatórias EECS-01 e EECS-02 (**Foto 24**) estão instaladas em flutuadores no Açude Pacoti e encontram-se em bom estado de conservação e manutenção;
- Os quadros de comando das elevatórias (**Foto 25**) estão instalados em edificação própria (**Foto 26**), próxima à área da captação, possuem horímetro, amperímetro e voltímetro, e encontra-se em bom estado de conservação;
- As elevatórias não possuem identificação.

Foto 24 – Elevatórias EECS-01 e EECS-02.

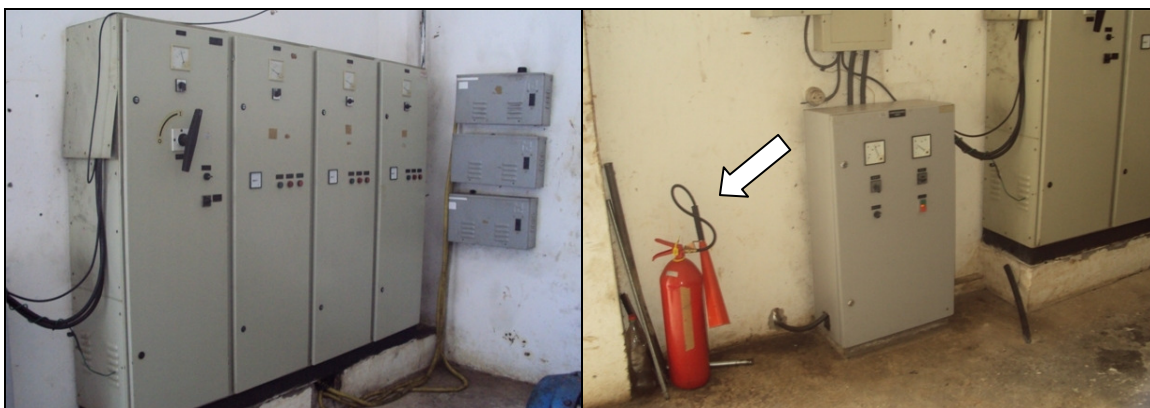
- A elevatória EEAB-01 (**Foto 27**) está instalada em edificação própria (**Foto 28**), próxima à área da captação e, encontra-se em bom estado de conservação.
- O quadro de comando da elevatória (**Foto 29**) está instalado na mesma edificação, possui horímetro, amperímetro e voltímetro, e encontra-se em bom estado de conservação;
- A elevatória não possui identificação;
- O extintor de incêndio da elevatória está instalado de forma inadequada, segundo as normas vigentes (**Foto 30**).

Foto 29 – Quadro da EEAB-01.

Foto 30 – Extintor de incêndio da EEAB-01.

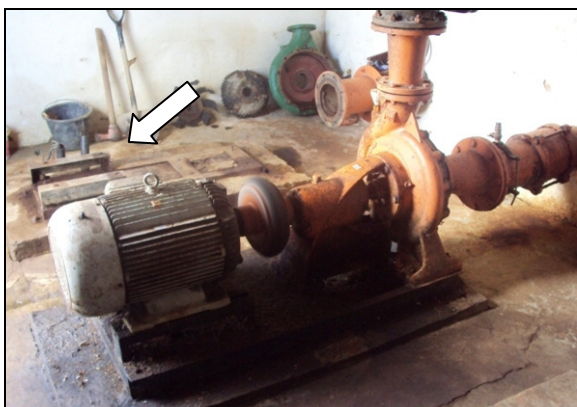
- A elevatória EEAB-02 (**Foto 31**) está instalada em edificação própria (**Foto 32**), próxima à área da captação, apresenta vazamento e não possui bomba reserva (**Foto 31**);
- O quadro de comando da elevatória (**Foto 33**) está instalado na mesma edificação, possui horímetro, amperímetro e voltímetro, e encontra-se em bom estado de conservação;
- A elevatória não possui identificação.

Foto 31 – Elevatória EEAB-02.

- Vazamento no conjunto moto-bomba da elevatória;
- Ausência de bomba reserva;
- Ausência de identificação.

- Conserto de vazamento no conjunto moto-bomba;
- Bomba reserva;
- Identificação de acordo com o cadastro técnico.

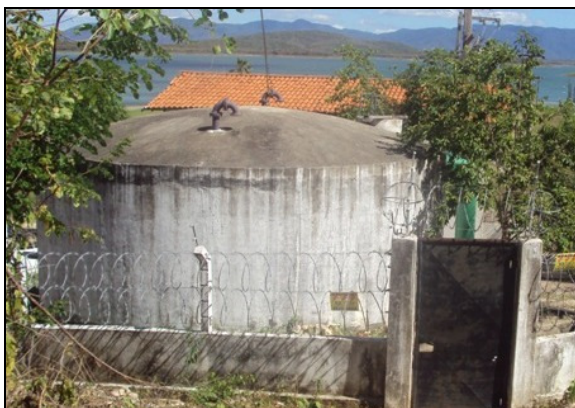
- No reservatório **RAP-01**, verificou-se:
  - Ausência de identificação (**Foto 37**);
  - Pintura deteriorada (**Fotos 37 e 38**);
  - Escada de acesso sem gaiola protetora (**Foto 38**);
  - Tubulações de ventilação sem tela de proteção (**Fotos 39 e 40**).

Foto 37 – Reservatório RAP-01.

- Ausência de identificação;
- Pintura deteriorada;
- Escada de acesso sem gaiola protetora;
- Tubulações de ventilação sem tela de proteção.

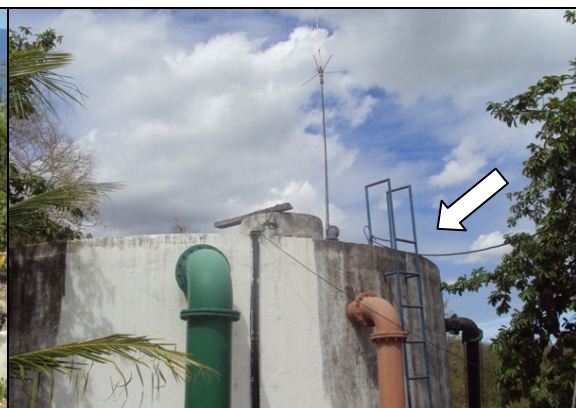
Foto 38 – Escada de acesso e para-raio do RAP-01.

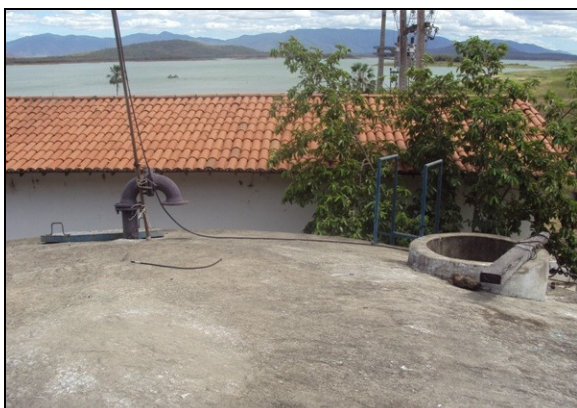
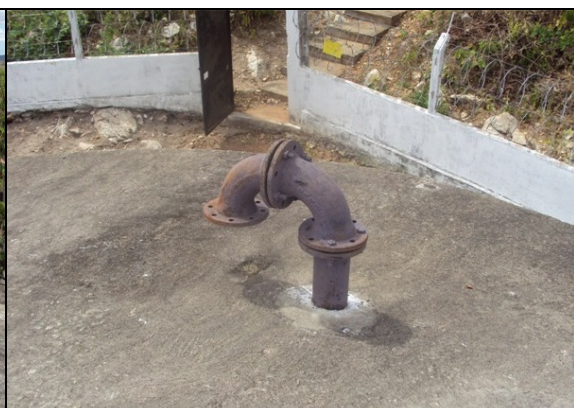
**Foto 39** – Ventilação e visita do RAP-01.

**Foto 40** – Ventilação do RAP-01.

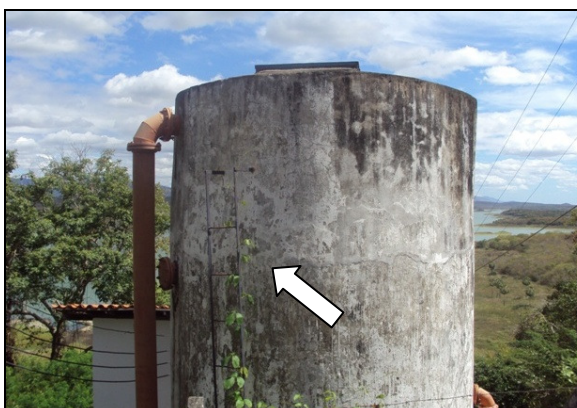
- No reservatório **RAP-02**, verificou-se:
  - Ausência de identificação (**Foto 41**);
  - Escada não ultrapassa a laje superior do reservatório, tornando o acesso inseguro. Além disso, não possui gaiola protetora (**Foto 41**);
  - Pintura deteriorada (**Fotos 41 e 42**);
  - Ausência de tubulação de ventilação (**Foto 42**).

**Foto 41** – Escada de acesso do RAP-02.

- Ausência de identificação;
- Escada não ultrapassa a laje superior do reservatório, tornando o acesso inseguro;
- Escada de acesso sem gaiola protetora;
- Pintura deteriorada;
- Ausência de tubulação de ventilação.

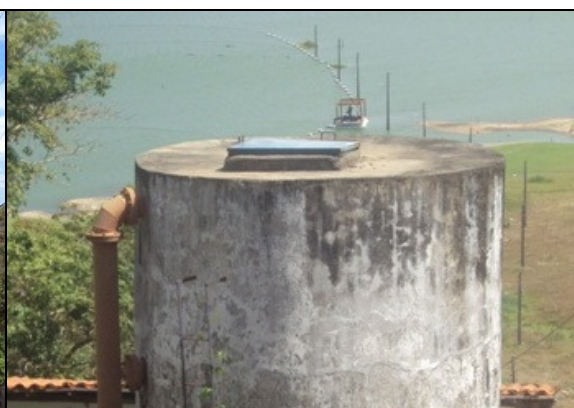
**Foto 42** – Visita do RAP-02 e ausência de ventilação.

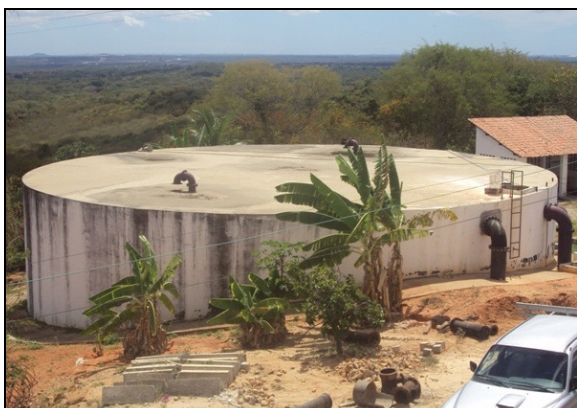
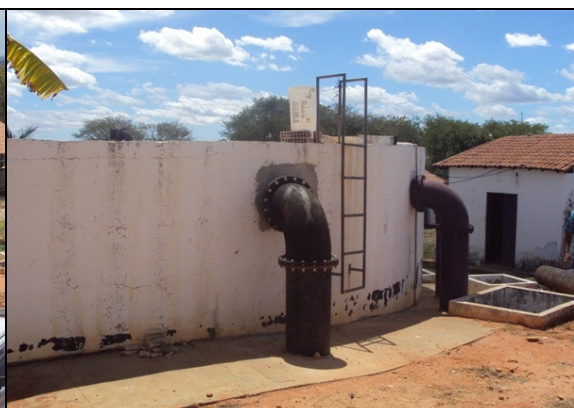
- No reservatório **RAP-03**, verificou-se:
  - Ausência de identificação (**Foto 43**);
  - Pintura deteriorada (**Fotos 43 e 44**);
  - Tubulações de ventilação sem tela de proteção (**Fotos 45 e 46**).

Foto 43 – Reservatório RAP-03

Foto 44 – Escada de acesso do RAP-03.

- Ausência de identificação;
- Pintura deteriorada;
- Tubulações de ventilação sem tela de proteção.

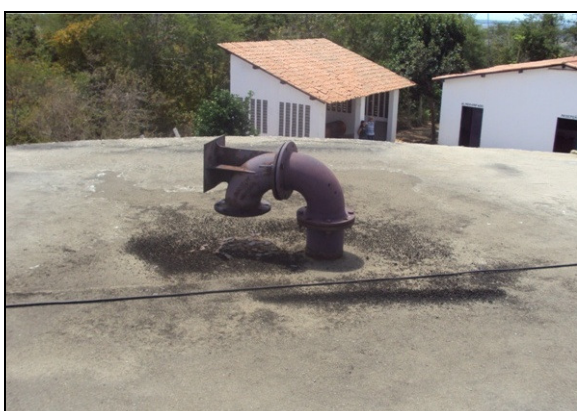
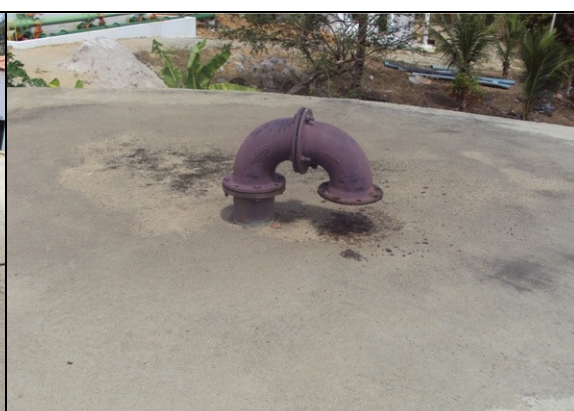
Fotos 45 e 46 – Ventilações do RAP-03.

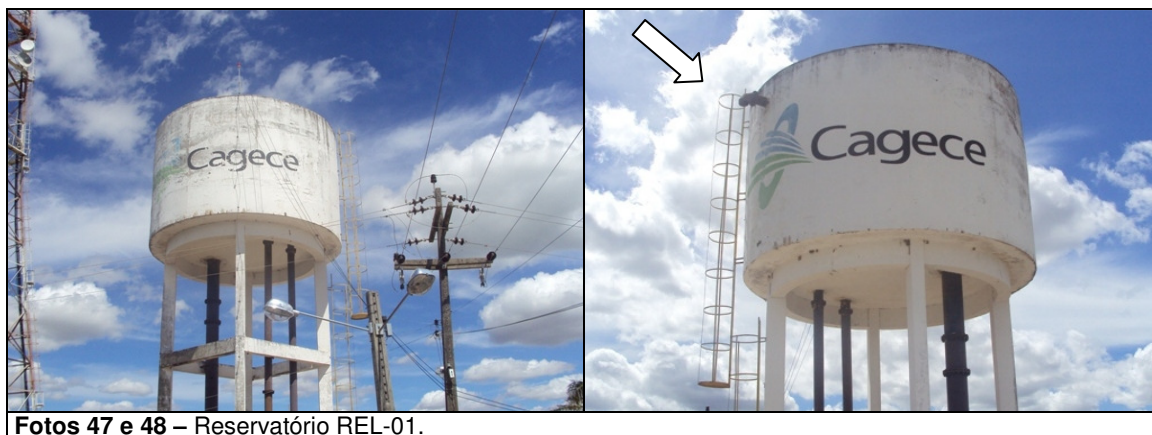
- No reservatório **REL-01**, verificou-se:
  - Ausência de identificação (**Foto 47**);
  - Pintura deteriorada (**Foto 47**);
  - Escada não ultrapassa a laje superior do reservatório, tornando o acesso inseguro (**Foto 48**);
  - Ausência de guarda corpo e de pára-raios na laje de cobertura (**Foto 48**).

- Ausência de identificação;
- Pintura deteriorada;
- Escada não ultrapassa a laje superior do reservatório, tornando o acesso inseguro;
- Ausência de guarda corpo e de pára-raios na laje de cobertura.

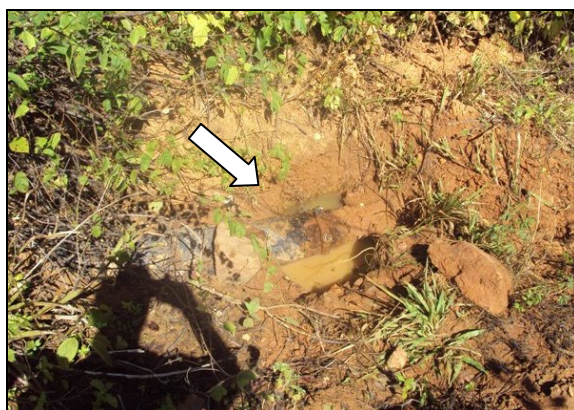
**Foto 51** – Vazamento na adutora de água bruta.

**C13** - No ato da inspeção, constatou-se vazamento na adutora de água bruta, próximo ao reservatório RAP-02;

- Conserto do vazamento da adutora de água bruta, próximo ao reservatório RAP-02;
- Conserto do medidor proporcional da adutora de água tratada, próximo ao RAP-03.

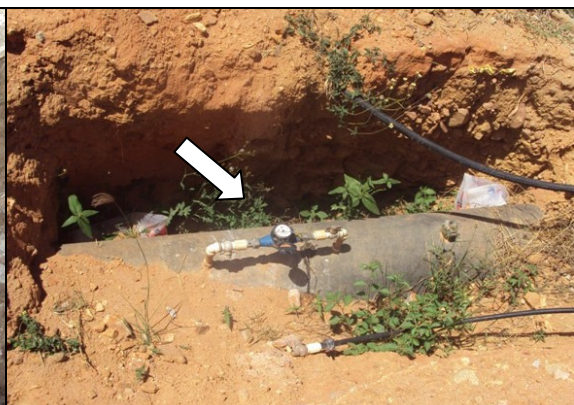
- De acordo com o RECOP, esta unidade do sistema apresentou as seguintes ocorrências, no período de dezembro/2009 a maio/2010: *“Necessidade de substituição da adutora de água bruta”*. O problema está sendo resolvido por meio da instalação de uma nova adutora (**Fotos 49 e 50**), a qual, segundo o operador, deverá entrar em operação em setembro/2010;
- A adutora de água bruta não possui macromedidor, o mesmo será instalado na adutora que está sendo construída (**Foto 50**);
- No ato da inspeção constatou-se vazamento na adutora de água bruta, próximo ao reservatório RAP-02 (**Foto 51**);
- A adutora de água tratada possui dois medidores proporcionais instalados na saída dos filtros, próximo ao RAP-03 (**Fotos 52 e 53**). Um deles, não possui caixa de

proteção e apresenta problemas de funcionamento, devido à passagem de ar no medidor (**Foto 53**);

**Foto 53** – Medidor proporcional na adutora de água tratada, sem caixa.

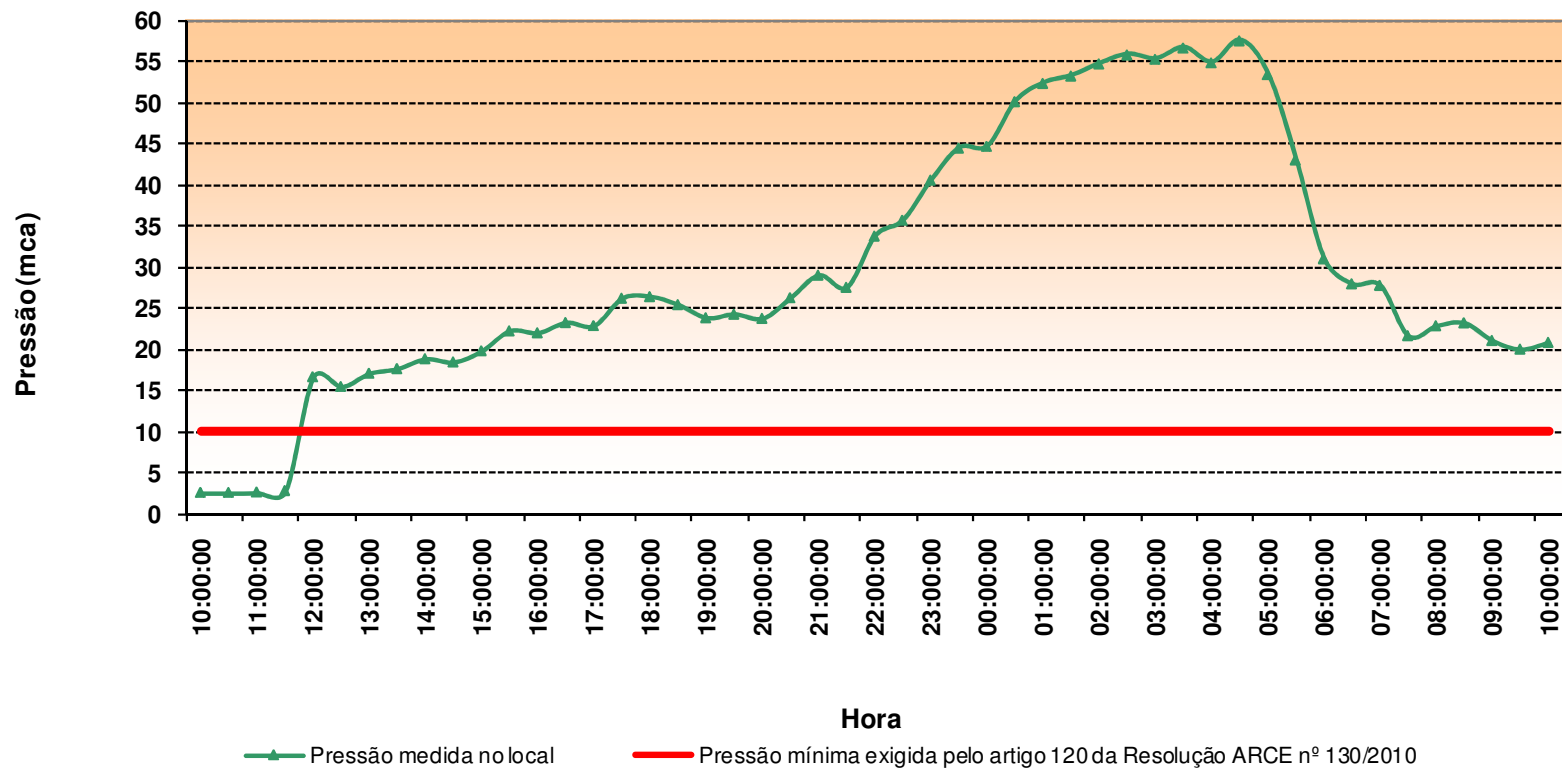
- A ARCE realizou medição contínua de pressão disponível na rede de distribuição, com a instalação do aparelho *Datalogger* às 10:00h do dia 29/07/2010, e retirada às 10:00h do dia 30/07/2010, em uma residência localizada na Rua Anita Brasilino, 179 – Catolé.
- Constatou-se, neste domicílio, pressão média de 29,82mca, com picos mínimo e máximo de 2,56 e 57,57mca, respectivamente, estando, portanto, fora da faixa de 10 a 50mca, não atendendo ao artigo 120 da Resolução ARCE nº 130/2010 (**Gráfico 1**).
- As evidências levam à conclusão de que o Sistema de Horizonte apresenta baixa pressão.

- A baixa pressão verificada nos pontos é confirmada pelas respostas aos questionários aplicados na comunidade (fls. 156 e 157 do Processo PCSB/CSB/0051/2010), cujos usuários informaram que não há descontinuidade no abastecimento d'água no local.

**Gráfico 1** – Monitoramento da pressão com instalação às 10:00h do dia 29/07/2010, e retirada às 10:00h do dia 30/07/2010, do aparelho datalogger, instalado na Rua Anita Brasilino, 179 – Catolé.

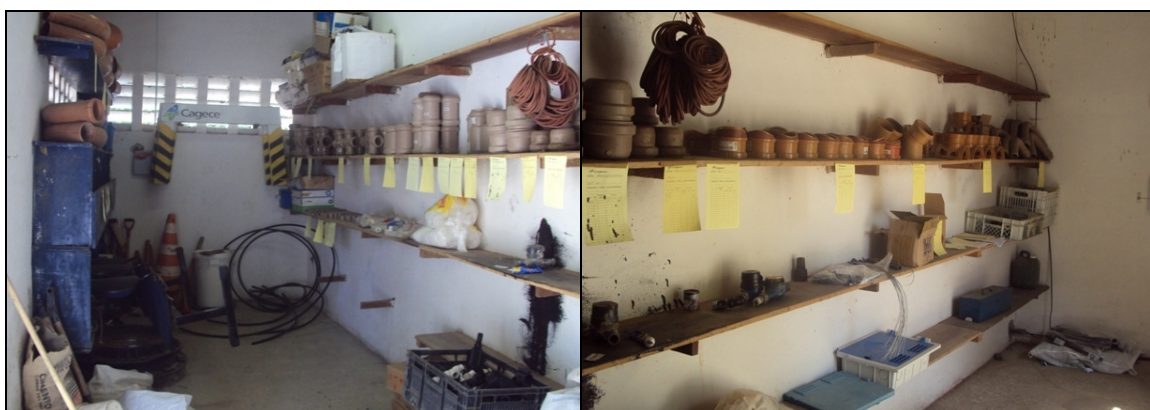
- O sistema dispõe de um escritório operacional localizado na Rua Joaquim Domingos Neto, 476 – Centro. Neste escritório são exercidas as funções operacionais e de atendimento aos usuários (**Fotos 57 e 58**);
- No ato da inspeção foi constatada a ausência do extintor de incêndio (**Foto 59**);
- O escritório encontra-se organizado e informatizado, para atendimento aos usuários (**Fotos 59 e 60**);
- As peças, equipamentos e materiais encontram-se estocados de forma adequada, no almoxarifado do escritório (**Fotos 61 e 62**).

Fotos 61 e 62 – Materiais estocados no almoxarifado.
