**RELATÓRIO DE FISCALIZAÇÃO
RF/CSB/0046/2014**

Assunto: Fiscalização do Sistema de Abastecimento
de Água e do Sistema de Esgotamento Sanitário do
Município de Juazeiro do Norte

COORDENADORIA DE SANEAMENTO BÁSICO

Fortaleza – CE
Junho/2014

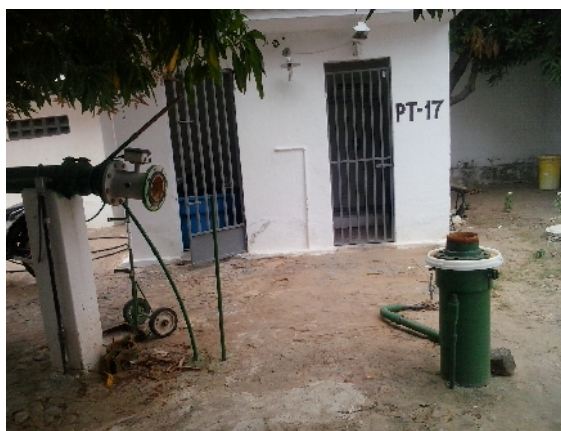
Em relação à qualidade da água, a ARCE realizou ação de fiscalização no período de 14 a 23 de maio de 2013, constatando problemas nos parâmetros pH, cor, turbidez e cloro (saída do tratamento) e cor, turbidez e cloro (rede de distribuição), para os quais foi emitido o Termo de Notificação TN/CSB/0198/2012. Ademais, a CAGECE celebrou com a ARCE um Termo de Ajustamento e Conduta – TAC, de 01/04/2013, cujo objetivo é garantir o cumprimento da Portaria do Ministério da Saúde nº 2.914/2011, relativa à qualidade da água, constante do PCSB/CSB/0198/2012. Uma das ações corretivas assumidas no TAC foi desativar o PT-17, já executada, conforme constatação *in loco* (**Figura 1**).

Figura 1 – Poço Tubular PT-17 (desativado).

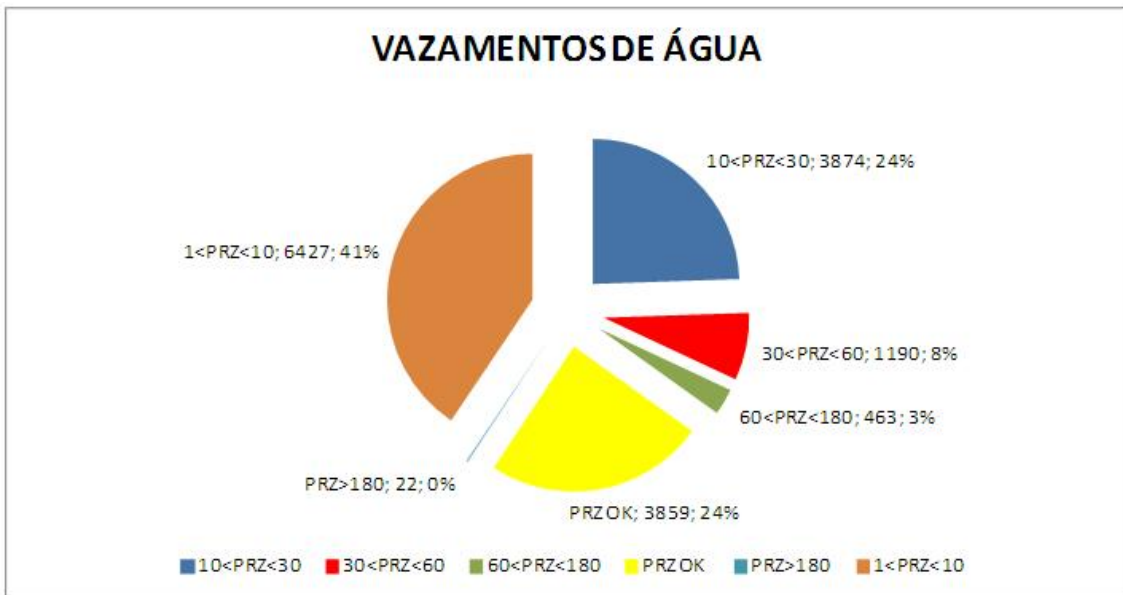
- b) Segundo Relatório de Serviços de Vazamentos de Água na Rede, no Ramal e no Cavalete, no ano de 2013, foram registradas 15.835 ocorrências. Destas, somente 24% foram resolvidas dentro do **prazo regulamentar que é de 1 (um) dia**; (fls. 41 a 44 do PCSB/CSB/0273/2014), 41% tiveram solução entre 1 e 10 dias; 24% foram resolvidas entre 10 e 30 dias; enquanto o restante excedeu 30 dias para serem solucionadas (**Figura 2**). Ademais, de janeiro a junho de 2014, segundo “Resumo de Solicitações de Serviços por Unidades de Negócio” (fls. 15 e 16 do PCSB/CSB/0273/2014), houve 8.419 ocorrências de vazamentos, porém 64,73% foram executadas fora do prazo.

Figura 2 – Distribuição das retiradas dos vazamentos de água do SAA de JN, segundo intervalos de dias dentro e fora do prazo, em 2013.

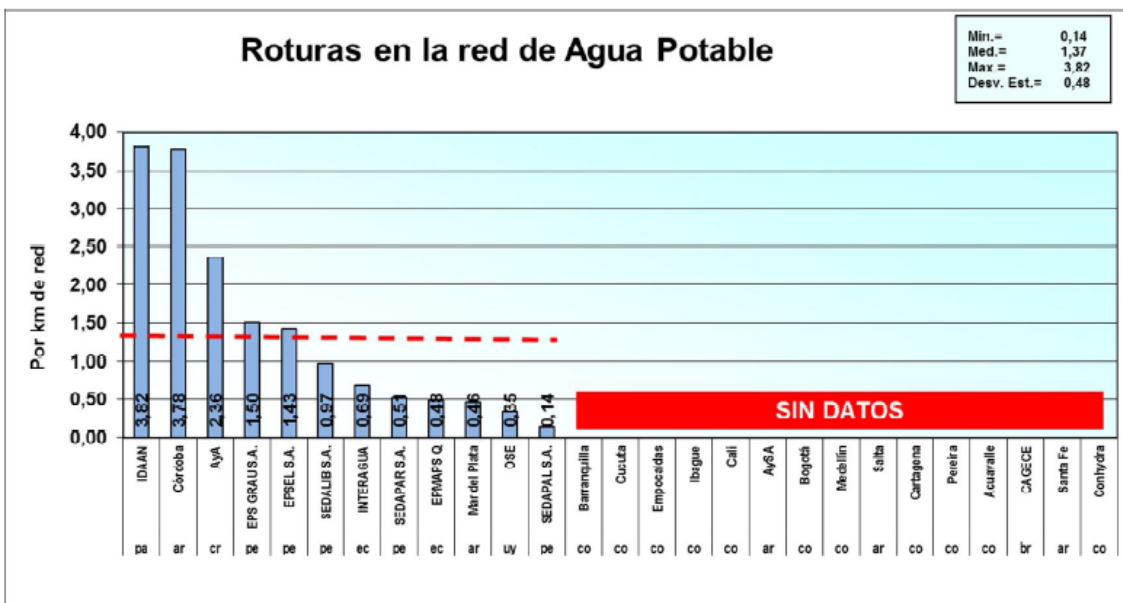
- c) Considerando somente os 5.192 rompimentos na rede registrados em 2013 para um comprimento de rede do SAA de Juazeiro do Norte de 371 Km, o indicador relativo à quantidade de rompimentos por Km de rede ao ano foi de 14 vazamentos/Km.ano. Este valor é 10 vezes superior ao da média de vários sistemas acompanhados pela ADERASA¹, cuja média deste indicador foi de 1,37 em 2012 (**Figura 3**).

Figura 3 – Indicador de rompimento por Km de rede, em 2012, conforme ADERASA.

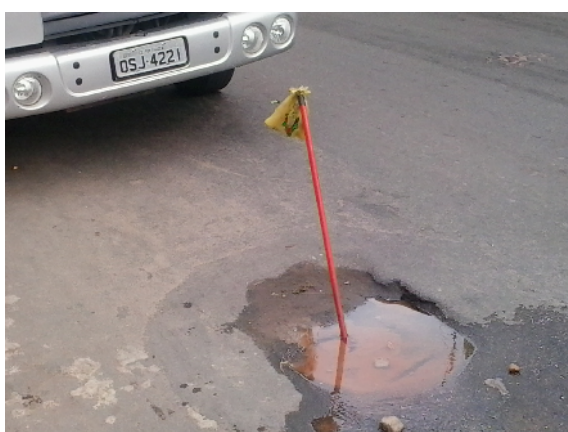
(1)

d) Até 10/07/2014, havia diversas ocorrências de vazamentos pendentes de solução, sendo 504 na rede, 394 no cavalete e 463 na ligação, conforme Rel. de solicitações pendentes com prazos vencidos (fls. 17 a 34 do PCSB/CSB/0273/2014). Fato constatado, *in loco* (**Figura 4**), nas ruas Vereador Antônio Braz e Rui Barbosa. Esta última, por sinal, teve um rompimento de adutora noticiado pelo Jornal O Povo, em 26/07/2014, Foto (2).

Figura 4 – Flagrantes de vazamentos, durante a inspeção *in loco* na Rua Rui Barbosa (Fotos 1 e 2) e na Rua Vereador Antônio Braz (Fotos 3 e 4).

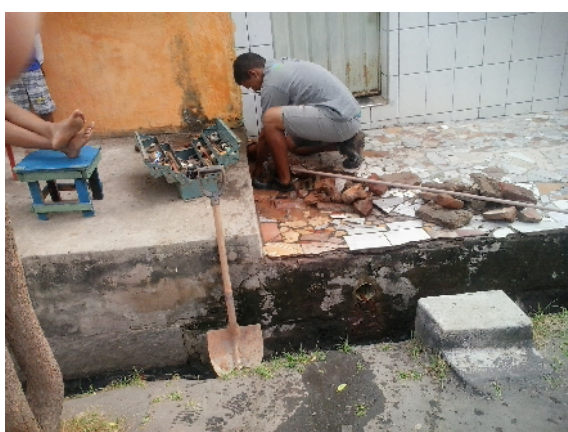
(3)

- e) Na inspeção da Rua Antônio Braz, a pressão medida pela própria CAGECE no local dos vazamentos era de 25 mca.
- f) Segundo Relatório de Serviços de Desobstrução de Esgoto, no ano de 2013, foram registradas 3.801 ocorrências. Destas, 54% foram resolvidas **dentro do prazo que é de até 2 (dois) dias úteis** (fls. 41 a 44 do PCSB/CSB/0273/2014); 20% foram solucionadas entre 2 até 4 dias, eventualmente no prazo; 15% tiveram solução entre 4 e 10 dias; 7% foram resolvidas entre 10 e 30 dias; enquanto os 4% restante excedeu 30 dias para serem solucionadas (**Figura 5**). Ademais, de janeiro a junho de 2014, segundo Resumo de Solicitações de Serviços por Unidades de Negócio” (fls. 15 e 16 do PCSB/CSB/0273/2014), houve 2.238 ocorrências de vazamentos, porém 42,18% foram executadas fora do prazo.

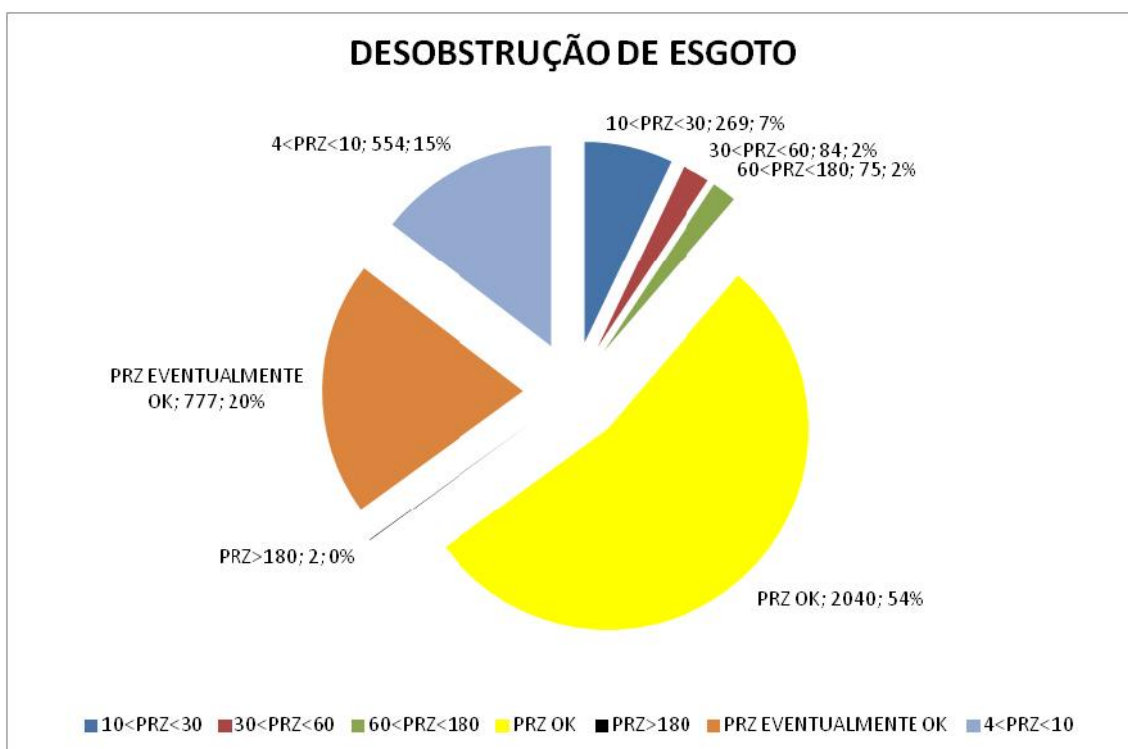
Figura 5 – Distribuição das desobstrução de esgoto do SAA de JN, segundo intervalos de dias dentro e fora do prazo, em 2013.

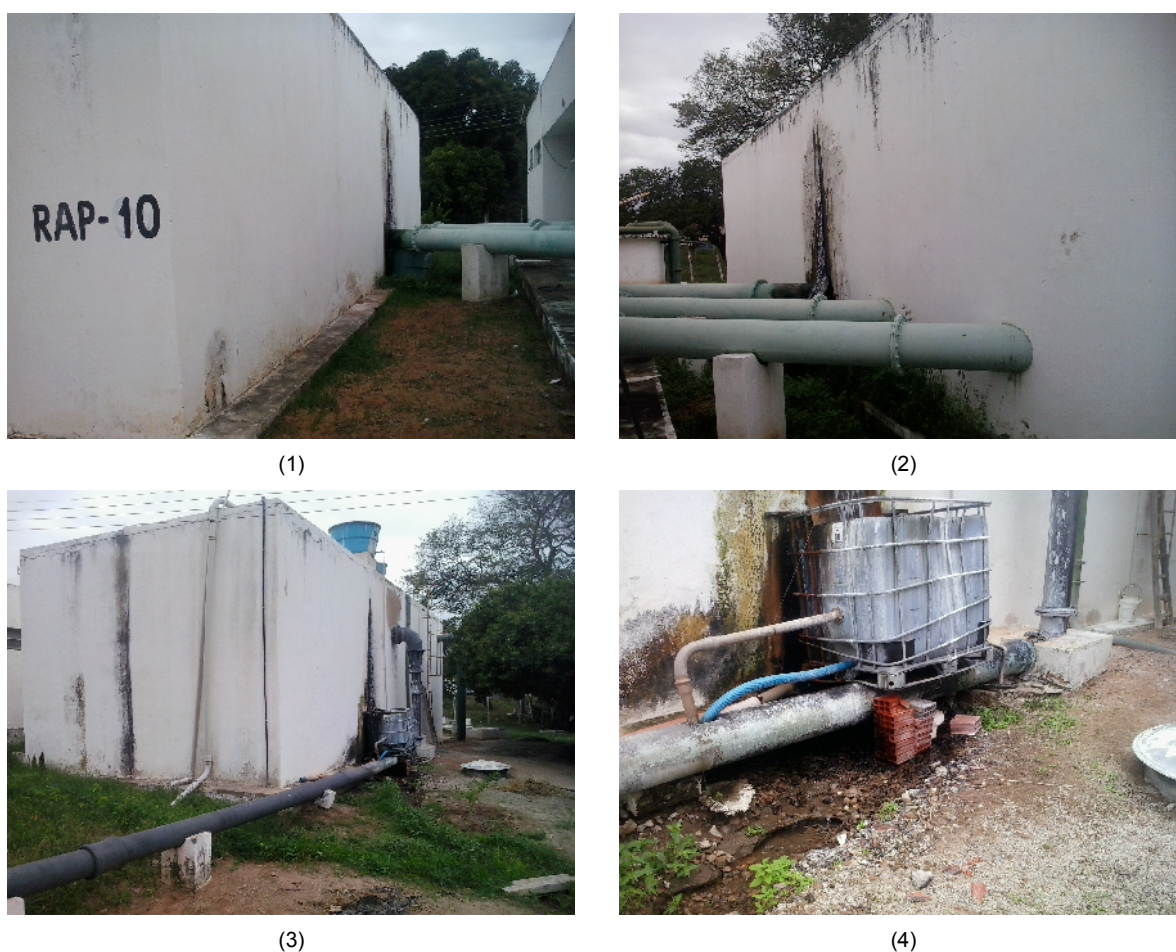
a) Constatou-se que o RAP-10, Foto (1), no Sítio dos Macacos, apresenta duas grandes rachaduras por onde ocorre vazamento de água. Entretanto, a CAGECE instalou sistema provisório que capta a água do vazamento e a encaminha para outro RAP próximo, Fotos (3) e (4), evitando grande desperdício (**Figura 6**). Sem apresentar comprovação documental, as providências para recuperação do RAP-10 já se encontram em andamento, segundo afirmativa dos representantes da CAGECE, que acompanharam a inspeção.

Figura 6 – RAP-10 com rachaduras e sistema de captação de vazamento, durante a inspeção *in loco* no Sítio dos Macacos.

Não conformidade NC2 – Resolução ARCE nº 147/2010, Anexo I item **01.07**: Não realizar operação e manutenção adequada das unidades integrantes dos sistemas de abastecimento de água e/ou esgotamento sanitário.

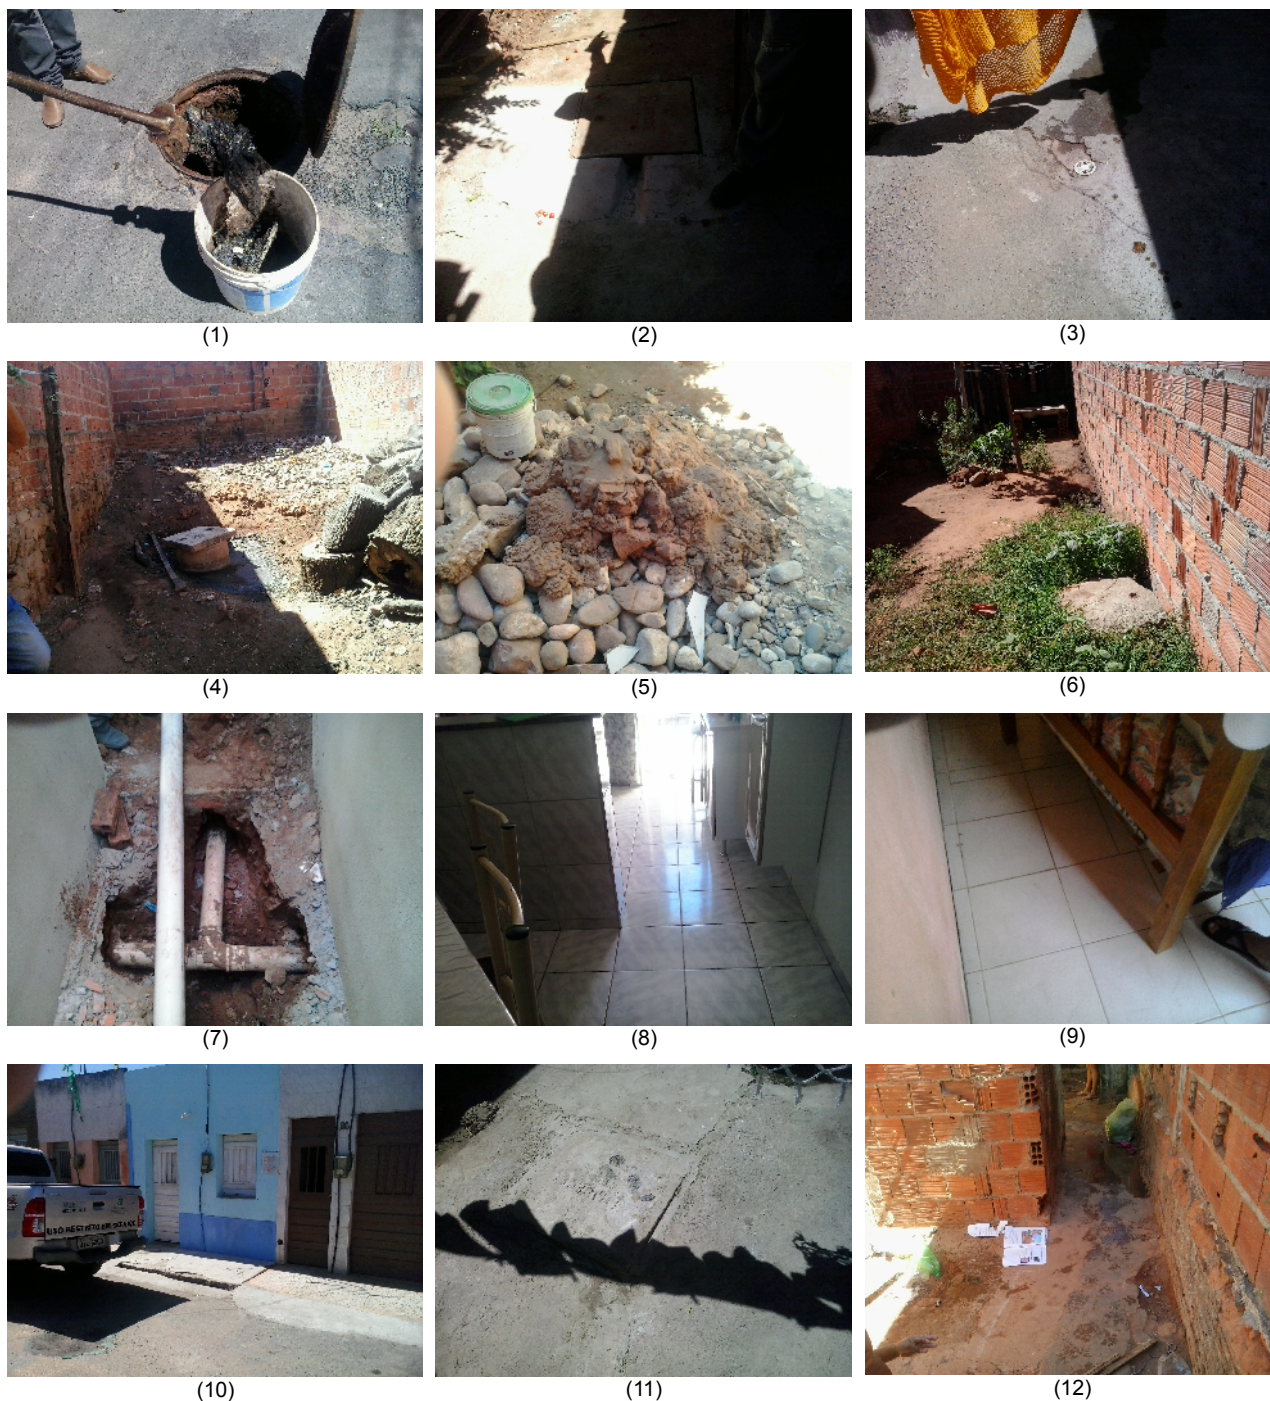
- a) O sistema condominial de esgotamento sanitário foi o padrão adotado para ampliação da estrutura de coleta de esgotos do Juazeiro do Norte, como solução alternativa ao sistema convencional. No modelo condominial, a concepção do projeto transfere para o interior do condomínio (quadra ou quarteirão urbano), a passagem dos ramais da rede, reduzindo bastante a extensão de tubulação necessária e, conseqüentemente, promovendo redução significativa de custos e permitindo ampliar consideravelmente o percentual de população atendida, utilizando-se o mesmo volume de recursos financeiros. Por outro lado, o sistema condominial requer forte participação da comunidade que deverá estar consciente e sensibilizada sobre a importância do serviço para sua saúde e sobre os cuidados de manutenção da rede. Entretanto, este comportamento não é observado em Juazeiro do Norte pelos usuários do serviço, conforme as seguintes constatações verificadas *in loco* (**Figura 7**), a saber:

- lançamento indevido de lixo, obstruindo a tubulação de esgoto, foto (1);
 - interligações de águas de drenagem que, em época de chuva, provocam transbordamentos, além de permitir a entrada de areia e lixo, foto (2), (3) e (5);

- eliminação de caixas de inspeção e substituição por conexão de pvc, dificultando a limpeza, foto (7);
- execução de piso (pavimentação) por sobre as caixas de inspeção, sem que se saiba sua localização, foto (8), (9) e (12);
- morador que não permite o acesso da CAGECE aos componentes do sistema condominial (caixa de inspeção/ramal de ligação/rede), impedindo que se faça a desobstrução da rede, como é caso verificado na Rua João Marcello, nº 30, foto (10);
- caixas de inspeção corroídas e deterioradas pelo longo tempo de uso e falta de manutenção periódica, foto (4), (6) e (11).

Estas situações contrariam o disposto na Resolução ARCE nº 130/2010, segundo a qual, **é vedado ao usuário intervir no ramal predial de água e/ou de esgoto**, mesmo com o objetivo de melhorar suas condições de funcionamento (art. 52) e que **o usuário assegurará ao representante ou preposto do prestador de serviços o livre acesso ao padrão de ligação de água e a caixa de ligação de esgoto** (art. 10). Ademais, no seu Art. 114, inciso I, tem-se que **a prática decorrente da ação ou omissão do usuário, relativa à intervenção nas instalações dos serviços públicos de abastecimento de água e/ou esgotamento sanitário, constitui infração.**

Figura 7 – Flagrantes de problemas no esgoto condominial, durante a inspeção *in loco* em diversas ruas.

Recomendação R1 – Uma vez que as ações isoladas da CAGECE não estão sendo suficientes para solucionar todos os problemas operacionais do sistema condominial do esgotamento sanitário de Juazeiro do Norte, recomenda-se que a empresa atue de forma conjunta com a Autarquia Municipal de Meio Ambiente (AMAJU) e o Ministério Público, visando corrigir as não conformidades descritas na constatação **C3**.

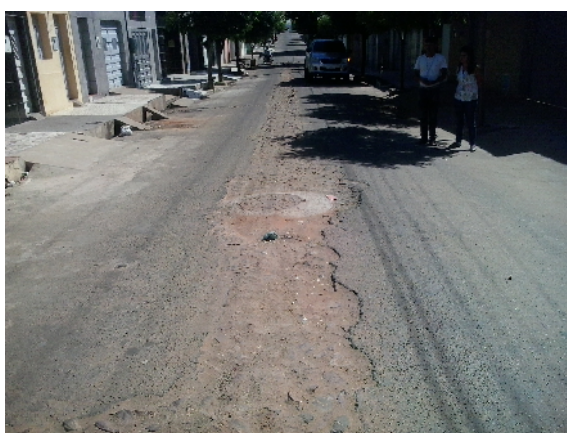
c) A CAGECE vem realizando obras de melhorias dos sistemas de rede condominial com recursos próprios, aonde há permissão dos moradores. Este foi o caso da Rua Farias Brito com a Av. Paraná no Bairro João Cabral, já concluído, foto (1) e da Rua

Figura 8 – Flagrantes de intervenções de melhorias de esgoto condominial, durante a inspeção *in loco* na Rua Farias Brito e Antônio Dias Sobreira.

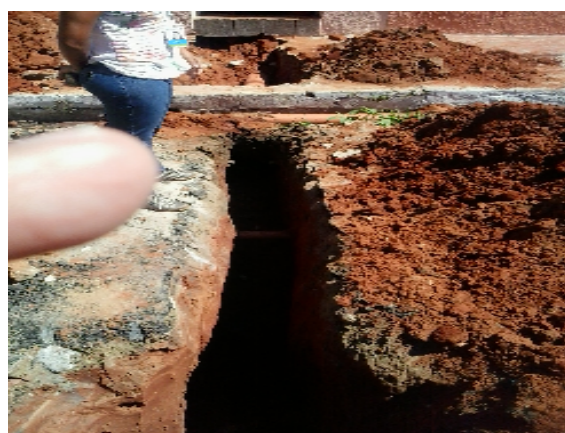
(2)

Antônio Dias Sobreira, em andamento, fotos (2), (3) e (4), ver **Figura 8**. Desta forma, a CAGECE vem cumprindo o disposto no art. 144 da Resolução ARCE nº 130/2010, segundo o qual nos serviços executados nas redes públicas de abastecimento de água e de esgotamento sanitário, que impliquem na demolição de pavimentos e/ou passeios, caberá ao prestador de serviços a responsabilidade pela recomposição, limitada exclusivamente aos locais onde houve intervenção de serviços, sendo mantido o mesmo tipo do pavimento e/ou passeio anterior. Vale ressaltar, porém, que intervenções deste tipo exige o envolvimento de todos os usuários interligados para possibilitar a realização ações necessárias como estudos preliminares para levantamento da rede existente e elaboração do projeto de adequação.
