RELATÓRIO DE FISCALIZAÇÃO
RF/CSB/0048/2011

Assunto: Fiscalização do Sistema de Abastecimento
de Água do Município de Salitre

COORDENADORIA DE SANEAMENTO BÁSICO

Fortaleza – CE
Julho/2011

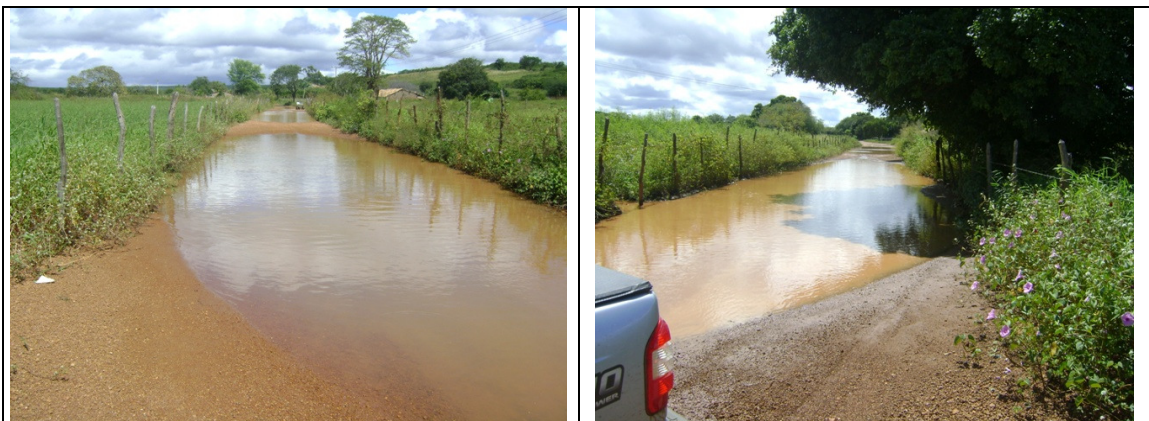
- Não foi possível chegar à área da captação, devido às vias de acesso estarem intransitáveis (**Fotos 1 e 2**). Entretanto, o Escritório da CAGECE de Salitre forneceu fotos recentes de parte da área da captação (PT-04 e RAP-01);
- A captação é realizada em de dois poços profundos, PT-01 e PT-04, localizados na serra de Araripe, através de conjuntos moto-bombas de multi-estágios, que abastecem um reservatório apoiado (RAP-01) (**Fotos 3 a 5**);
- Nas bombas e instalações da captação, ocorrem frequentes problemas de funcionamento, resultando em longos períodos de parada para manutenção. Na ocasião da inspeção a cidade de Salitre estava sem fornecimento de água.

Fotos 1 e 2 – Estrada de acesso à área da captação

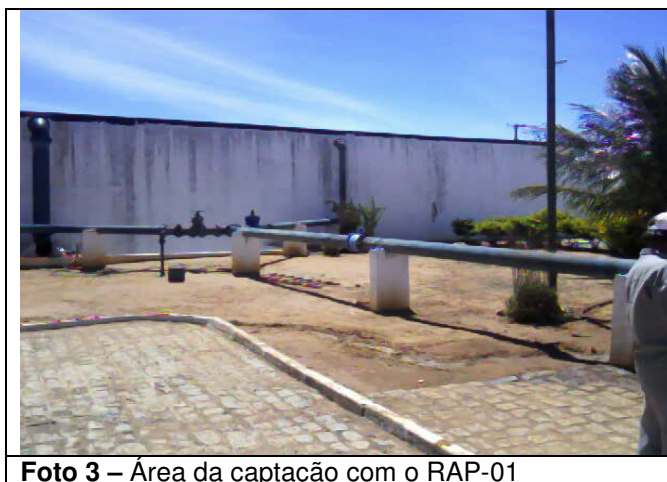
Foto 3 – Área da captação com o RAP-01

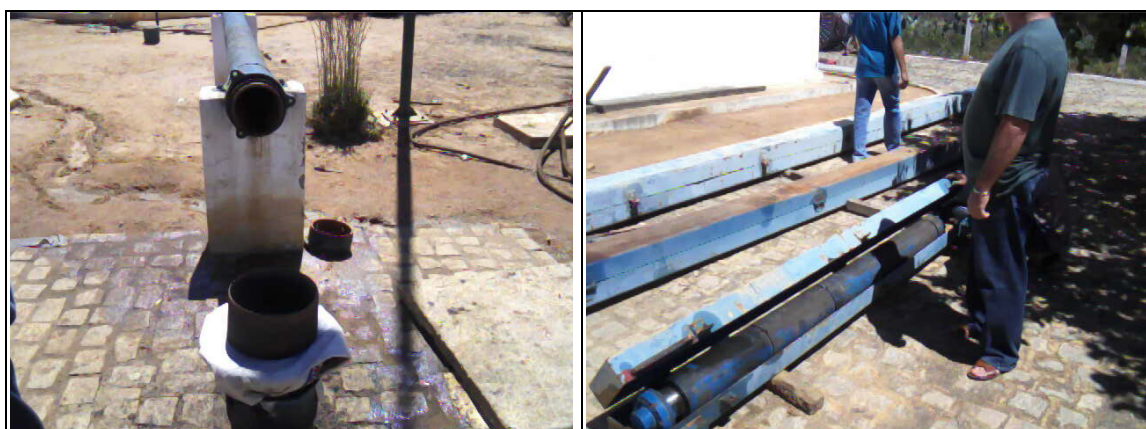
Fotos 4 e 5 – O poço PT-04 e a bomba de multi-estágios em manutenção

- Nas bombas e instalações da captação, ocorrem frequentes problemas de funcionamento, resultando em longos períodos de parada para manutenção.

D1 -A CAGECE deve realizar a operação e manutenção adequada das unidades integrantes do sistema de abastecimento de água, visando corrigir as não conformidades verificadas na constatação C1.

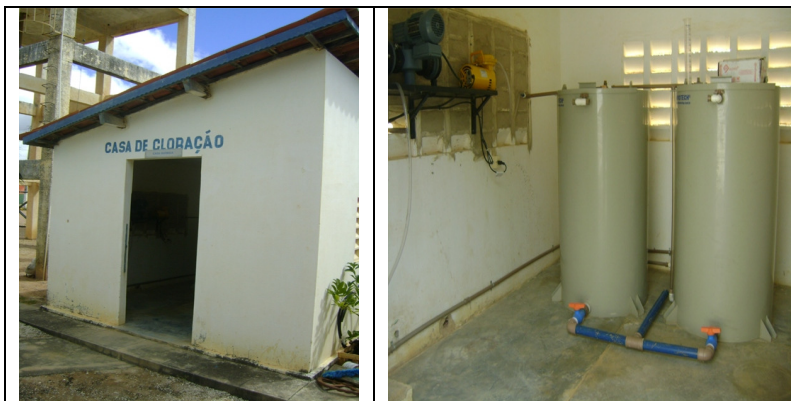
- Não é realizado nenhum tipo de tratamento na água, na área da captação (serra de Araripe). Foi instalado um sistema de cloração, na chegada ao SAA de Salitre, na área junto ao Escritório, que está inoperante por não estar chegando água no local (**Fotos 6 e 7**).

Fotos 6 e 7 – Sistema de cloração

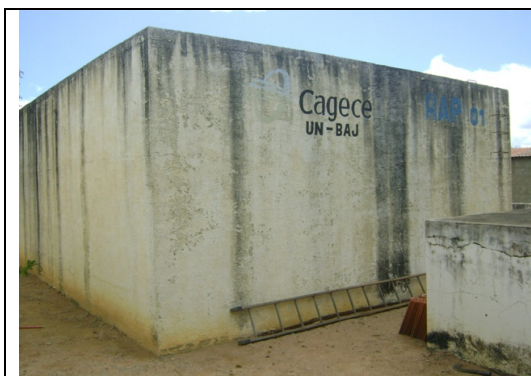
- O RAP-02 nunca foi utilizado (**Foto 8**);
- No reservatório REL-01 (**Fotos 9 e 10**), sem utilização desde julho/2010, observaram-se:
 - Pintura deteriorada;
 - Ausências de identificação;
 - Estrutura deteriorada com armadura exposta;
 - Escada com corrosão;
 - Por falta de segurança na escada de acesso, não foi possível verificar a laje de cobertura, tampa de inspeção e tubulação de ventilação.
- Na área dos reservatórios REL-01 e RAP-02 foram verificadas caixas de proteção dos registros sem tampas (**Fotos 11 e 12**).

Foto 8 – Vista do RAP-02

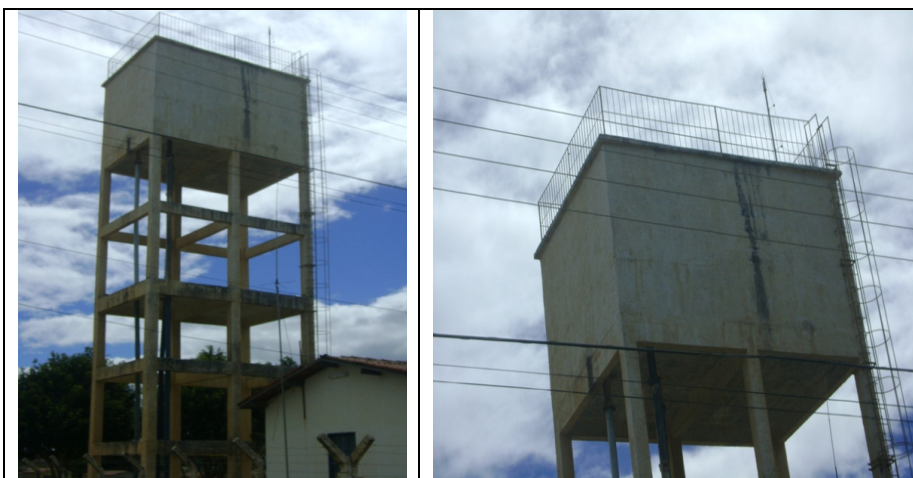
Fotos 9 e 10 – Vistas do REL-01

- Pintura deteriorada;
- Ausências de identificação;
- Caixas de registros sem tampa;
- Armadura exposta.

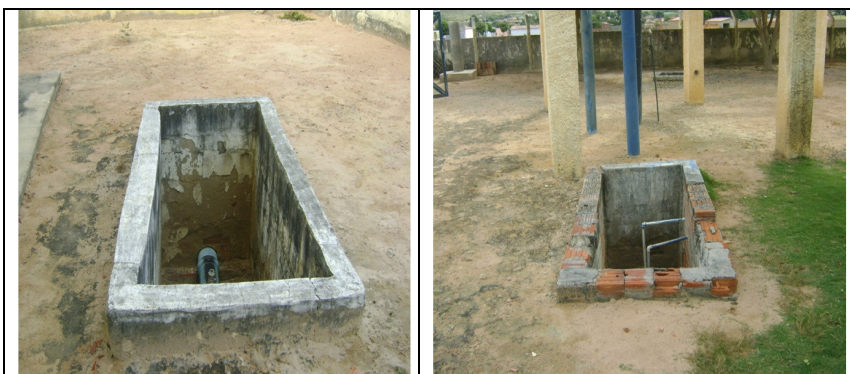
Fotos 11 e 12 – Caixas de proteção sem tampas

b) Na área dos reservatórios REL-01 e RAP-02 foram verificadas caixas de proteção dos registros sem tampas.

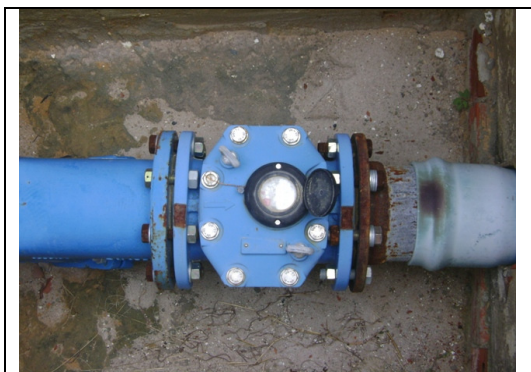
- Existe um macromedidor na entrada do REL-01 (**Foto 13**).

Foto 13 – Macromedidor

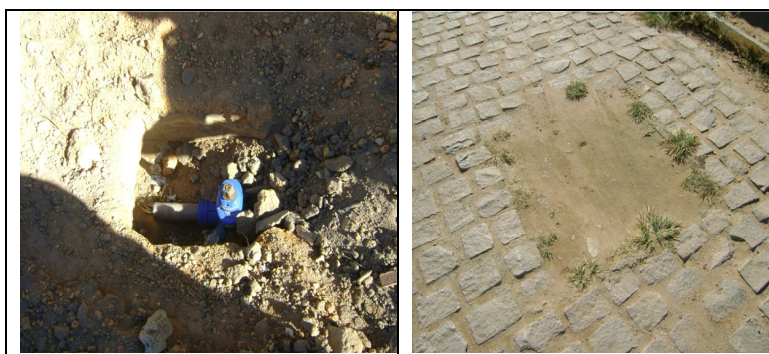
- O cadastro da rede de distribuição, existente no núcleo de Salitre, apresentava-se desatualizado (abril/2007);
- Conforme o representante do Núcleo e Técnicos da **UN-BAJ**, na rede de distribuição de Salitre existem 2 (dois) registros de descarga. Os registros foram vistoriados e observou-se que os mesmos estavam em condições inadequadas (**Fotos 14 e 15**).

Fotos 14 e 15 – Registros de descarga nas Ruas São Francisco e Santo Antonio

- Conforme o representante do Núcleo e Técnicos da **UN-BAJ**, na rede de distribuição de Salitre existem 2 (dois) registros de descarga. Os registros foram vistoriados e observou-se que os mesmos estavam em condições inadequadas.

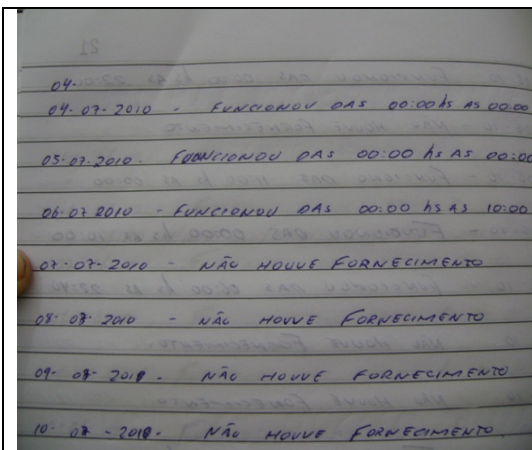
- O SAA de Salitre apresenta descontinuidade em seu fornecimento devido às frequentes paralisações das bombas da captação e vazamentos na adutora de água bruta;
- O sistema atualmente está fora de operação desde julho/2010, conforme registro no livro de ocorrências (**Foto 16**).
- O abastecimento do hospital e das escolas é realizado por caminhões pipas providenciados pela prefeitura;
- Na cidade, existem 3 (três) poços, administrados pela Prefeitura, que abastecem uma cisterna onde vários carroceiros retiram água para comercializar, em precárias condições de limpeza e higiene. A água não recebe nenhum tipo de tratamento e sua coleta é feita através de baldes, trazidos pelos usuários. Contudo, a água não é utilizada para beber; para este fim, a população compra água de caminhões pipas vindos da serra do Ipa-PE (**Fotos 17 a 22**);

Foto 16 – Registro da paralisação do fornecimento de água

- O SAA de Salitre apresenta descontinuidade em seu fornecimento devido às frequentes paralisações das bombas da captação e quebras na adutora de água bruta.
- O sistema atualmente está fora de operação desde julho/2010, conforme registro no livro de ocorrências operacionais.

D2 -A CAGECE não deve interromper indevidamente a prestação dos serviços e deve restabelecer o serviço quando exigido pela legislação, visando corrigir as não conformidades verificadas na constatação C2.

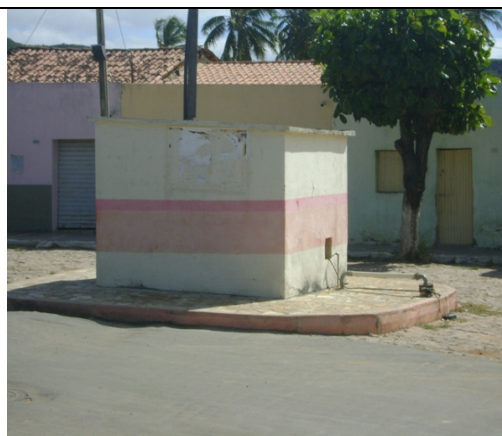
Foto 17 – Um dos poços que abastecem a cisterna

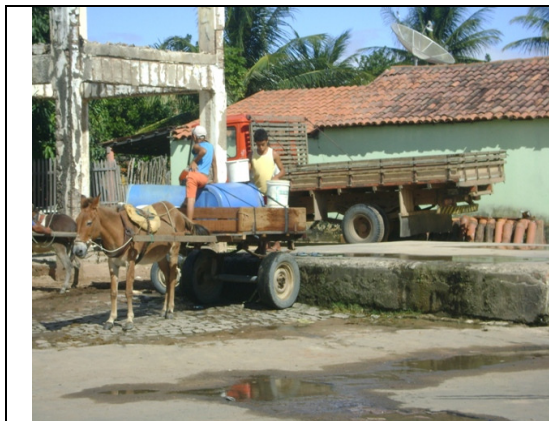
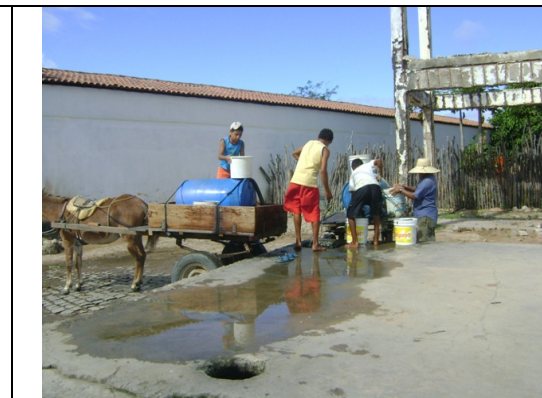
Fotos 18 a 19 – Aglomeração de carroceiros na cisterna.

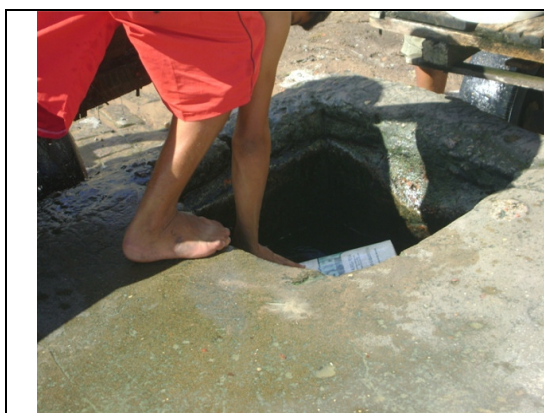
Foto 20 – Retirada de água da cisterna

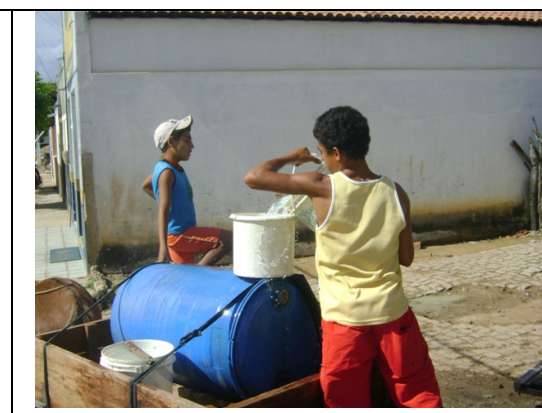
Foto 21 – Abastecimento das carroças

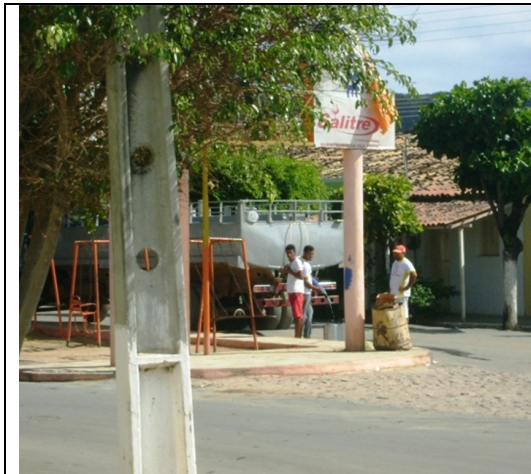
Foto 22 – Compra de água do caminhão pipa

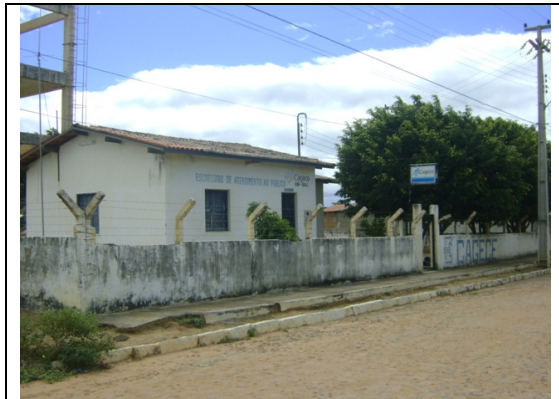
- O sistema dispõe de 1 (um) escritório/loja de atendimento localizado na Rua Santo Antônio, s/n – CEP: 63.155-000, com as funções operacionais e de atendimento aos usuários, e onde está localizado o almojarifado do SAA de Salitre (**Foto 23**);

Foto 23 – Escritório/loja de atendimento.

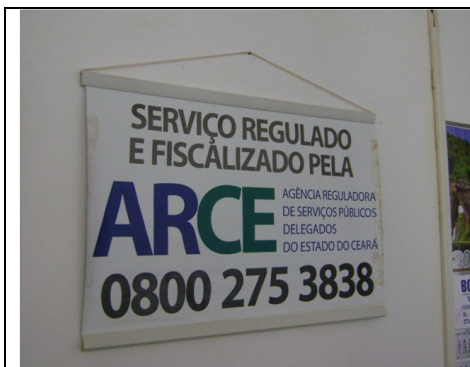
Foto 24 – Banner da ARCE

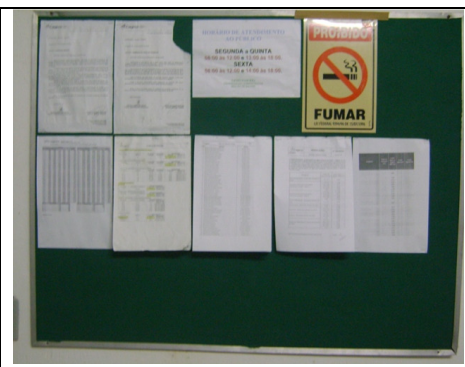
Foto 25 – Quadro de aviso

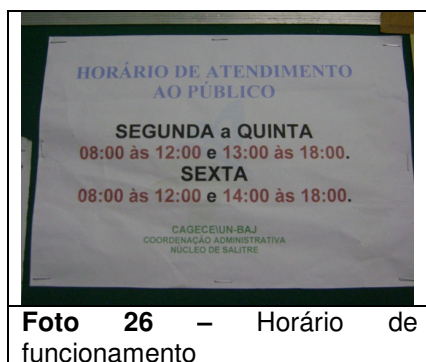
Foto 26 – Horário de funcionamento
