**RELATÓRIO DE FISCALIZAÇÃO
RF/CSB/0048/2013**

**Assunto: Fiscalização dos Sistemas de
Abastecimento de Água e de Esgotamento Sanitário
do Município de Independência**

COORDENADORIA DE SANEAMENTO BÁSICO

**Fortaleza – CE
Novembro/2013**

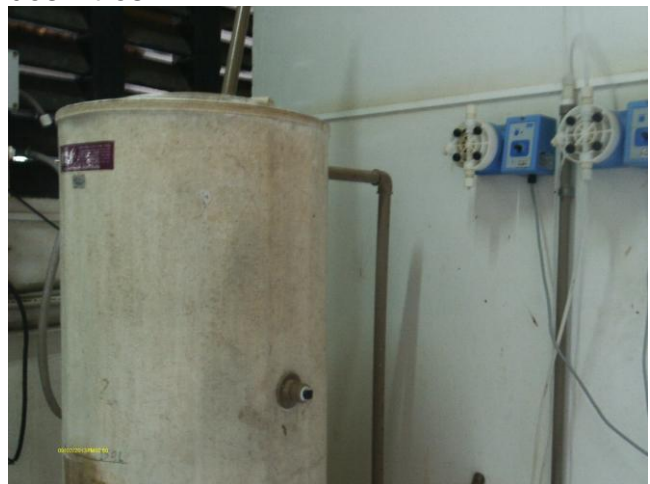
Foto 17 - Casa de química: armazenamento de produtos químicos.

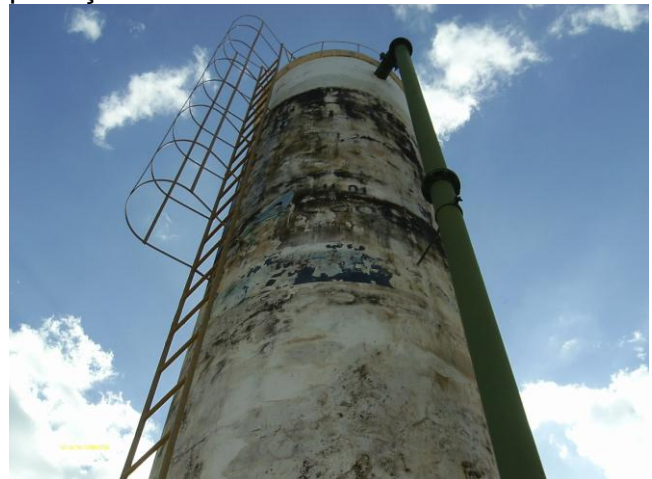
Foto 33 - TAU-01: pintura deteriorada e escada de acesso com guarda corpo.

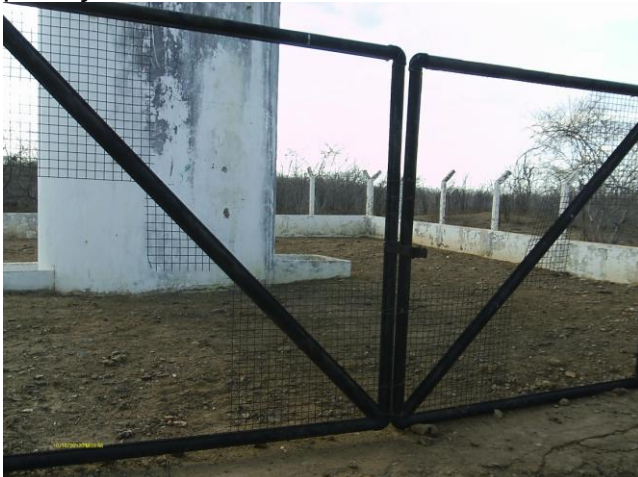
Foto 34 - TAU-02: portão danificado.

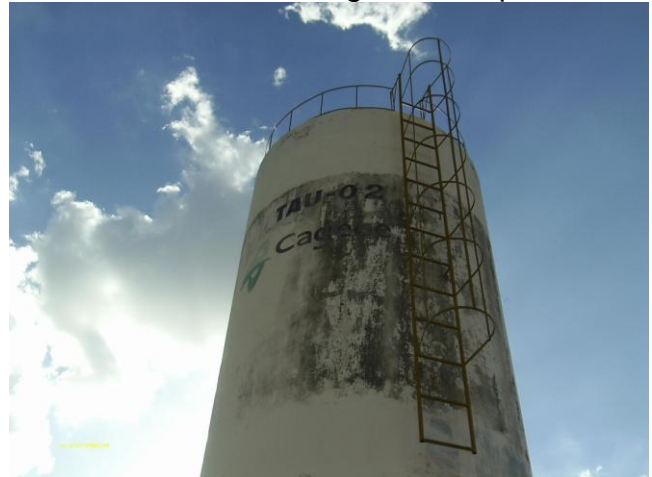
Foto 35 - TAU-02: pintura deteriorada e escada com guarda corpo.

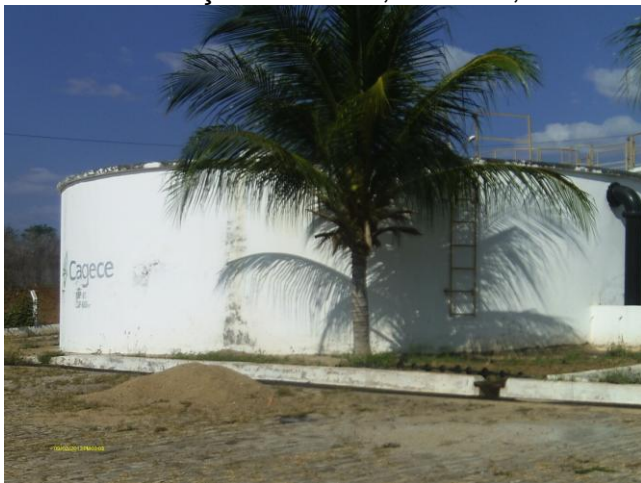
Foto 41 - RAP-01: pintura deteriorada.

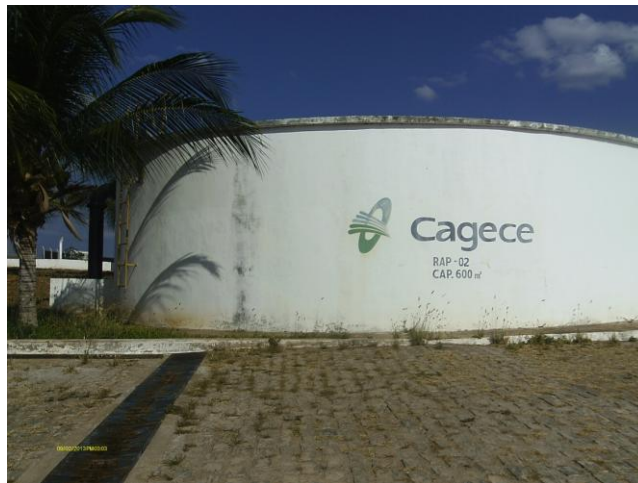
Foto 42 - RAP-02: pintura deteriorada.

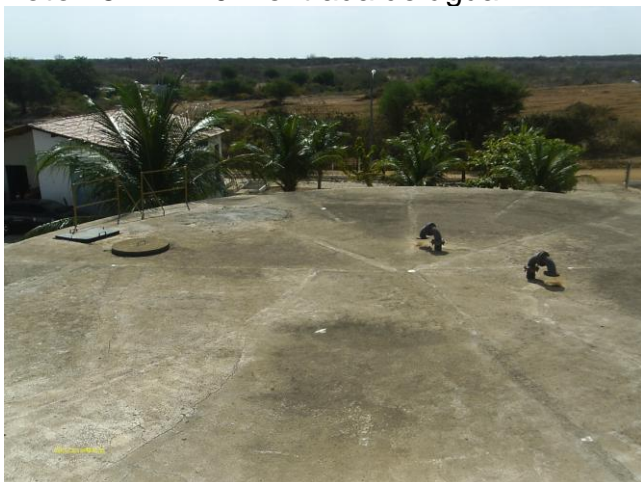
- a) As tubulações de ventilação dos reservatórios RAP-01 e RAP-02 estão sem tela de proteção (**Anexo A**, item **1.5 – II – 10**);
- b) Na área da ETE Cupim não existe infraestrutura de apoio para os operadores, com água potável e material de higiene (**Anexo A**, item **1.10 – I – 7**);*
- c) Não existe extravasor no Poço de entrada da ETE (**Anexo A**, item **1.10 – I – 8**);

Foto 45 - RAP-01: cobertura, tampa de inspeção e tubulação de ventilação.

Determinação D1 - A CAGECE deve cumprir as normas técnicas e os procedimentos estabelecidos para implantação das instalações dos sistemas de abastecimento de água, visando corrigir as não conformidades descritas na constatação C1.

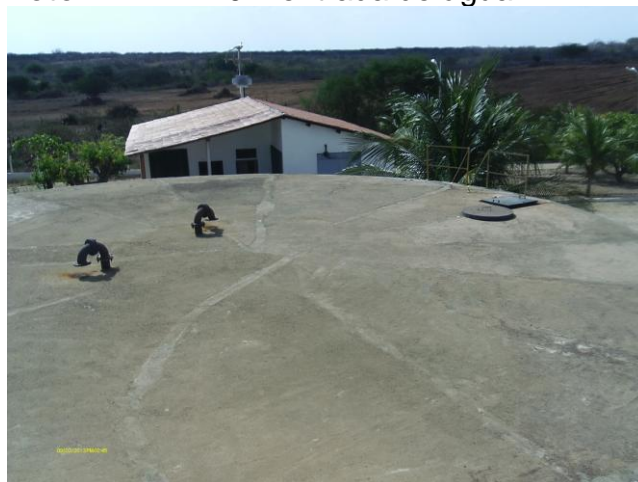
Foto 46 - RAP-02: cobertura, tampa de inspeção e tubulação de ventilação.

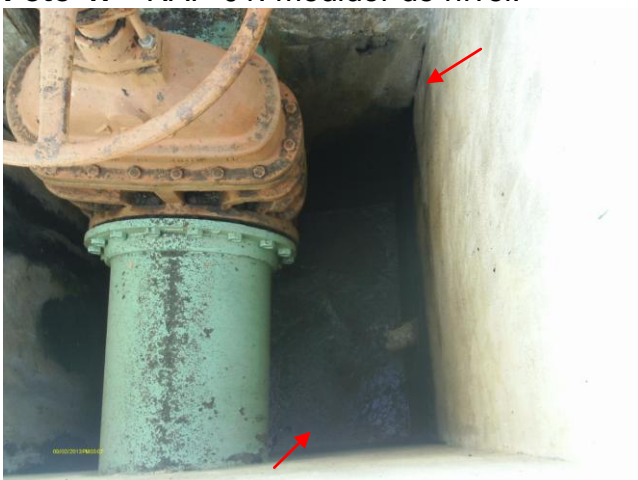
Foto 49 - RAP-02: vazamento na estrutura.

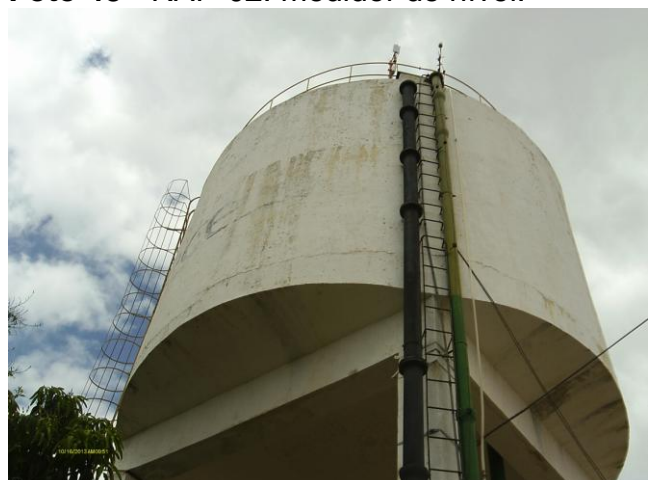
Foto 50 - REL-01: pintura deteriorada, identificação apagada, guarda corpo, para-raios e tubulação.

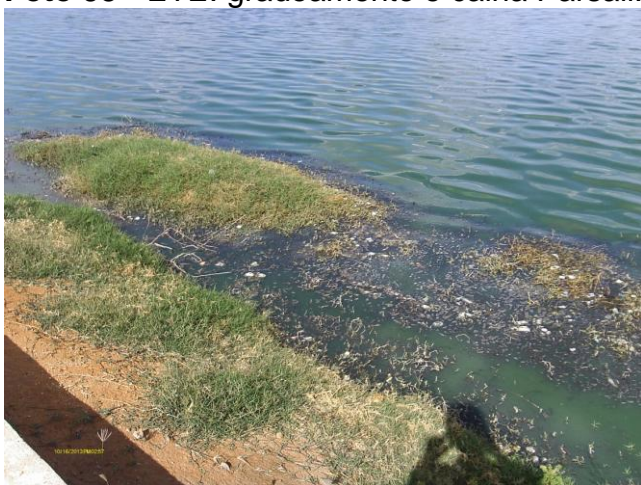
Foto 95 - ETE: lagoa facultativa, formação de lodo.

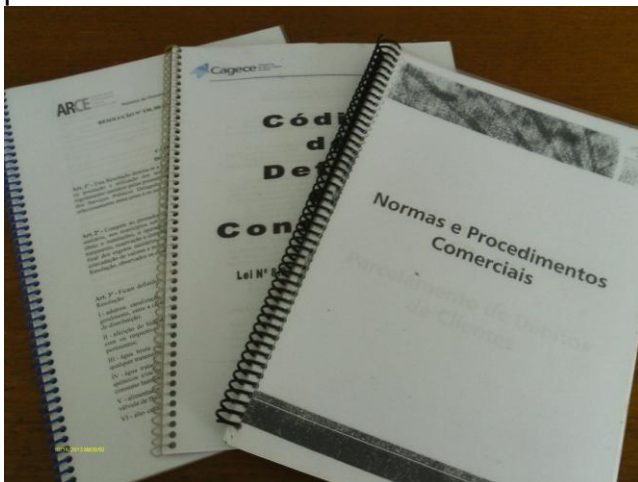
- a) As datas disponibilizadas para o vencimento da fatura não estão distribuídas uniformemente ao longo do mês, conforme legislação (**Anexo A**, item **5 – V – 2**).

Foto 106 - Comercial: opções de data para vencimento da fatura.

Determinação D3 - A CAGECE deve oferecer no mínimo seis datas opcionais de vencimento das faturas, distribuídas conforme a legislação, visando corrigir as não conformidades verificadas na constatação C3.

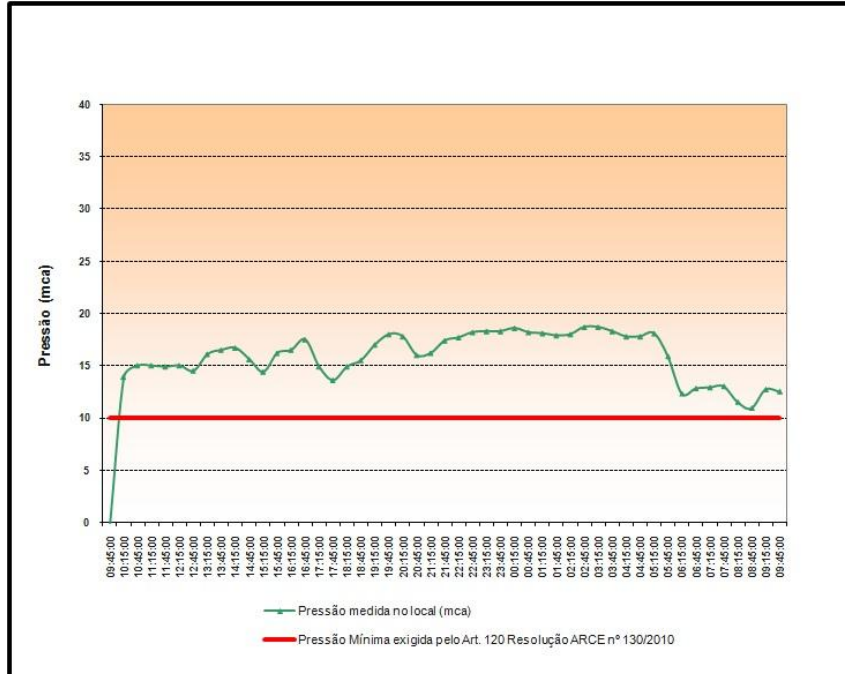
Gráfico 1 – Monitoramento da pressão com a instalação às 09:45 horas do dia 16/10/2013 e retirada às 9:45 horas do dia 17/10/13, do aparelho *datalogger*, no endereço localizada na Rua SD0, nº 420 – Santa Rita.

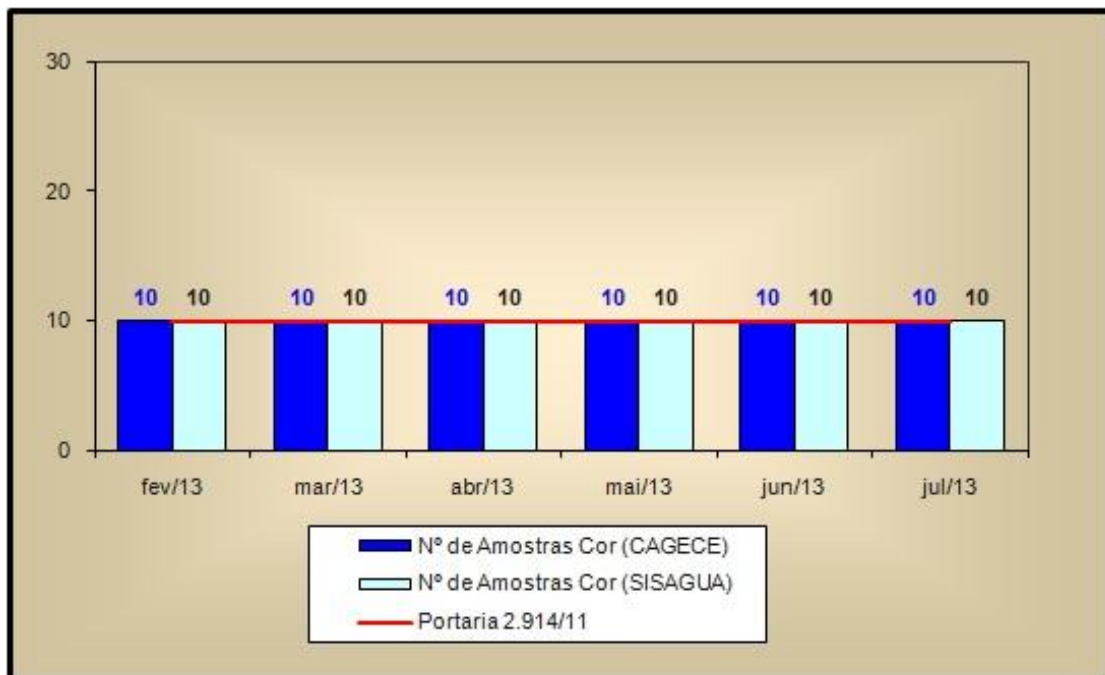
- ✓ Cor: os meses de mai/13, jun/13 e jul/13 apresentaram, respectivamente, 30,0%, 20,0% e 40,0% de resultados não-conformes para as amostras da UN-BPA e do SISÁGUA;

Gráfico 2 – Avaliação do Monitoramento da Qualidade da água tratada realizada pela **CAGECE** e **SISÁGUA** na rede de distribuição do SAA de Independência, no período de fevereiro/2013 a julho/2013 conforme Portaria MS 2.914/11, referente ao número de amostras do parâmetro cor.

Determinação D4- A CAGECE deve fornecer água dentro dos padrões de potabilidade estabelecidos pela legislação, visando corrigir as não conformidades verificadas na constatação C4.

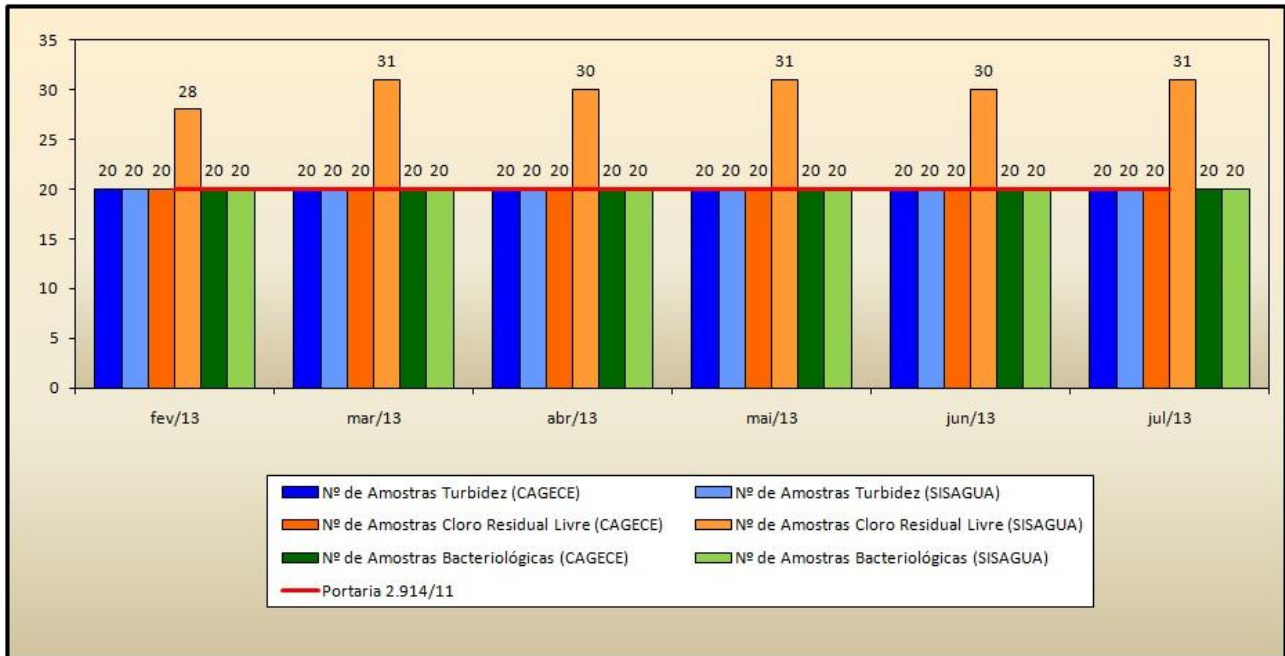
- ✓ Turbidez: os meses de mai/13, jun/13 e jul/13 apresentaram, todos, 55,0% de resultados não-conformes para as amostras da UN-BPA e do SISÁGUA;

Gráfico 3 – Avaliação do Monitoramento da Qualidade da água tratada realizada pela **CAGECE** e **SISÁGUA** na rede de distribuição do SAA de Independência, no período de fevereiro/2013 a julho/2013 conforme Portaria MS 2.914/11, com relação ao número de amostras dos exames bacteriológicos, cloro residual livre e turbidez.
