**RELATÓRIO DE FISCALIZAÇÃO
RF/CSB/0049/2014**

**Assunto: Fiscalização do Sistema de Abastecimento
de Água do Município de Massapê**

COORDENADORIA DE SANEAMENTO BÁSICO

**Fortaleza – CE
Setembro/2014**

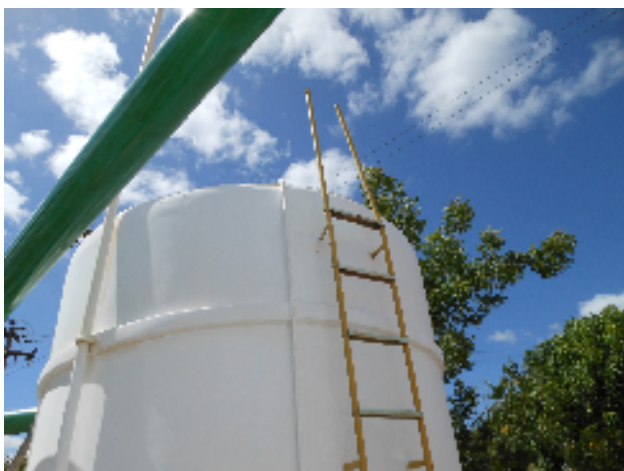
- a. A escada do filtro F-04 está danificada (**Anexo B**, item 2);

Foto 9 - ETA/Filtração: escada de acesso do F-04 danificada.

Determinação D2 - A CAGECE deve realizar operação e manutenção adequada das unidades integrantes do sistema de abastecimento de água, visando corrigir as não conformidades descritas na constatação C2.

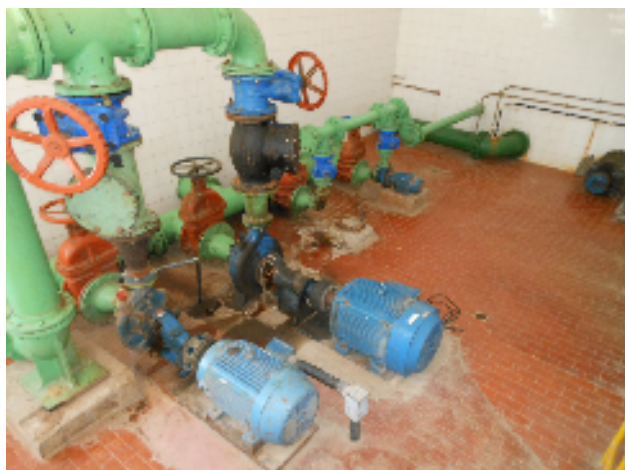
- a. A EEAT-02 não possui bomba reserva (**Anexo B**, item 3);
- b. O horímetro da EEAT-02 não está funcionando. A EEAT-05 não possui horímetro (**Anexo B**, item 4);
- c. Não existe macromedição na entrada da rede de distribuição (**Anexo B**, item 6);
- d. Os REL-02, REL-03 e REL-04 não possuem guarda-corpo na laje de cobertura (**Anexo B**, item 10);
- e. Não existe controle de nível nos REL-02 e REL-04. Não existe medidor de nível nos REL-03 e REL-04 (**Anexo B**, item 12);
- f. Os REL-03 e REL-04 não possuem sinalizador noturno e nem para-raios. O REL-01 não possui sinalizador noturno (**Anexo B**, item 13).

Foto 24 - EEAT-01 e EEAT-02: conjunto moto-bomba, ausência de bomba reserva na EEAT-02.

Determinação D1 - A CAGECE deve cumprir as normas técnicas e os procedimentos estabelecidos para implantação das instalações do sistema de abastecimento de água, visando corrigir as não conformidades descritas na constatação C1.

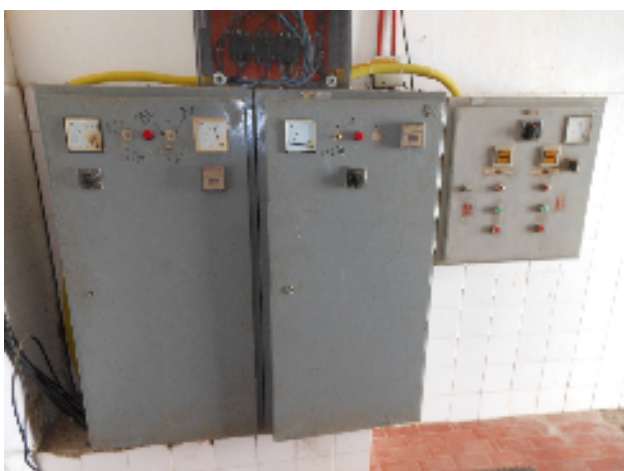
Foto 25 - EEAT-01 e EEAT-02: QC com horímetro da EEAT-02 danificado.

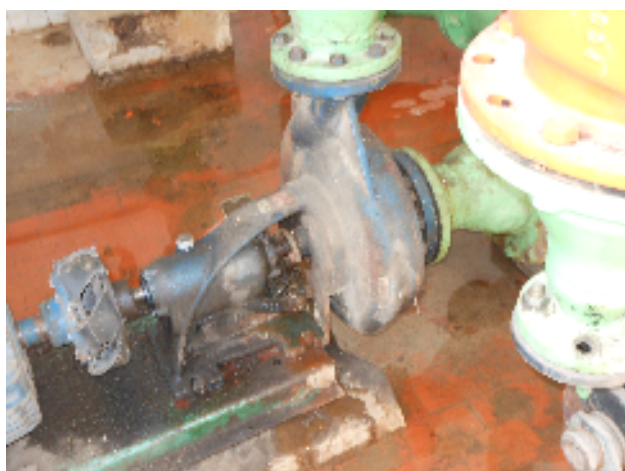
Foto 36 - EEAT-04: bomba com vazamento na gaxeta.

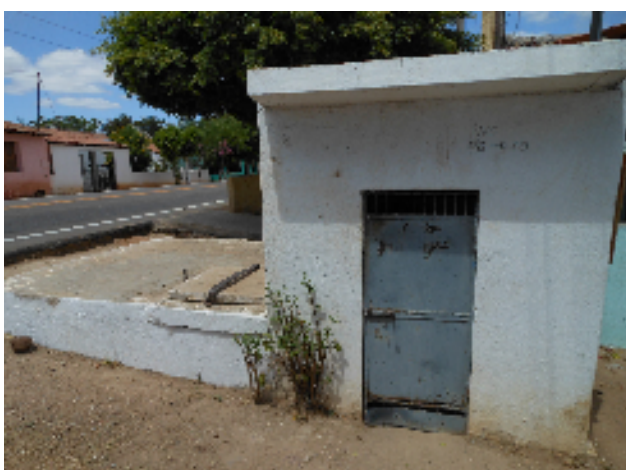
- b. A EEAT-05 não possui identificação (**Anexo B**, item 5);
- c. Os registros das ruas José Carneiro de Araújo e da estrada para Ipaguassu estão soterrados (**Anexo B**, item 7);
- d. O RAP-01 e o REL-01 apresentam vazamentos na estrutura. O REL-03, o REL-04 e a Cisterna não possuem identificação (**Anexo B**, item 8);
- e. As áreas dos REL-03 e REL-04 não estão delimitadas (**Anexo B**, item 9);
- f. A última lavagem foi realizada em 21/01/14, portanto há mais de 6 meses (**Anexo B**, item 11).

Foto 37 - EEAT-05: Casa de bomba e cisterna sem identificação.

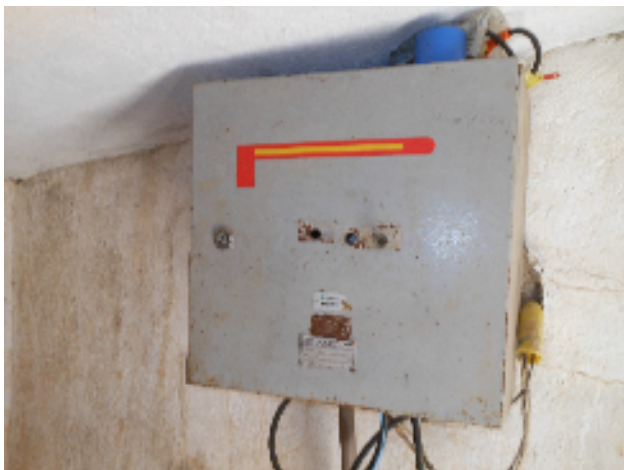
Foto 39 - REL-03: QC, ausência de horímetro e medidor de nível.

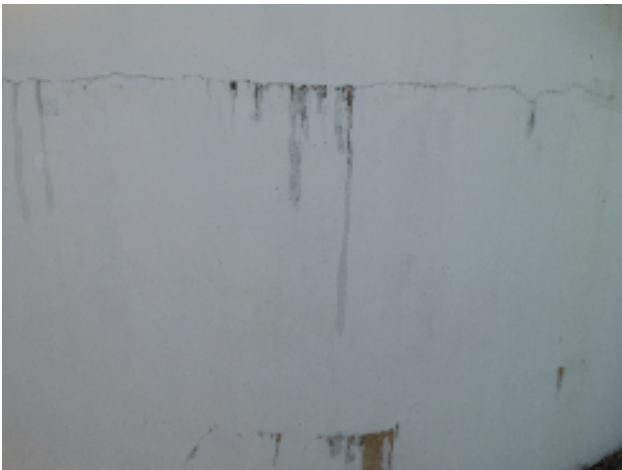
Foto 44 - RAP-01: vazamento na estrutura.

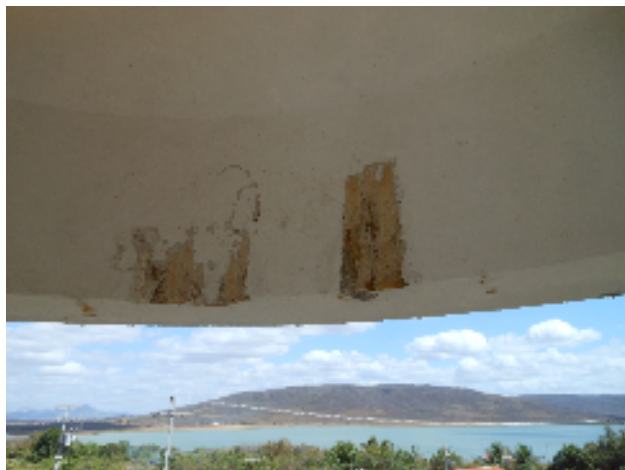
Foto 49 - REL-01: vazamento na estrutura.

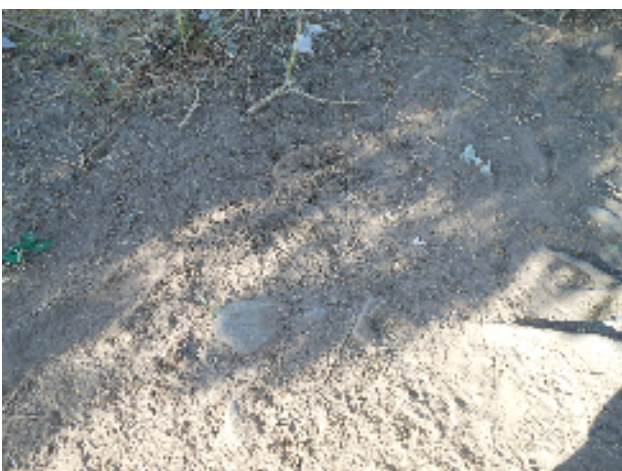
Foto 70 - Registro de descarga na rede de distribuição: Rua José Carneiro de Araújo (soterrado).

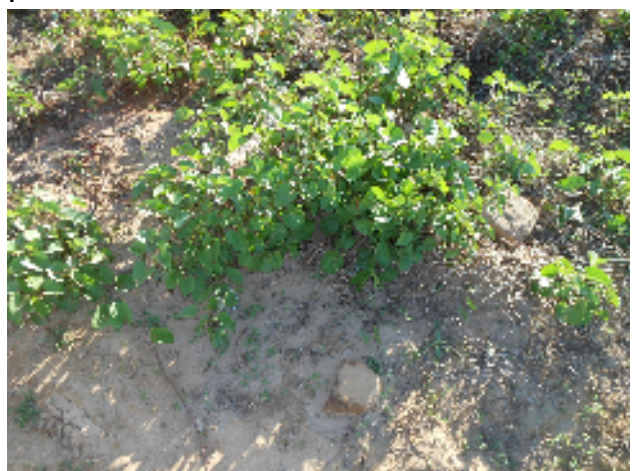
Foto 71 - Registro de descarga na rede de distribuição: Estrada para Ipaguassu (soterrado).
