**RELATÓRIO DE FISCALIZAÇÃO
RF/CSB/0050/2013**

**Assunto: Fiscalização do Sistema de Abastecimento
de Água do Município de Pacajus**

COORDENADORIA DE SANEAMENTO BÁSICO

**Fortaleza – CE
Novembro/2013**

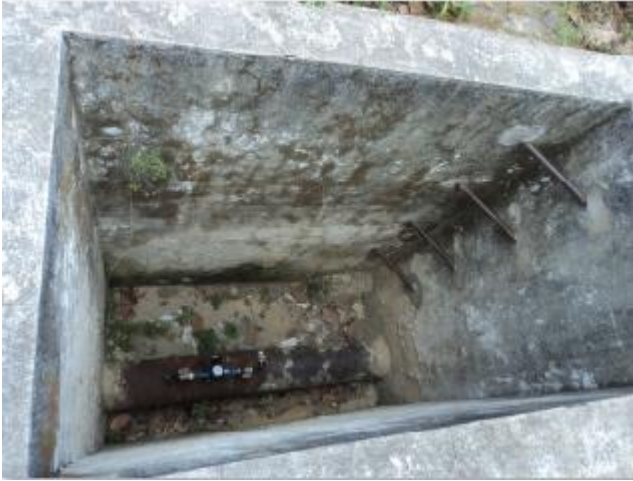
- a) As caixas do medidor, registros e válvula redutora de pressão da AAT estão sem tampa ou grade de proteção (**Anexo A**, item 1.1-I-3);
- b) A EEAT-02 não está identificada (**Anexo A**, item 1.2-I-1);
- c) A estrutura da EEAT-02 apresenta pintura e reboco deteriorados (**Anexo A**, item 1.2-I-2);
- d) O RAP-06 apresenta pintura deteriorada e ausência de identificação (**Anexo A**, item 1.3-II-1);
- e) O RAP-06 está sem tampa de inspeção (**Anexo A**, item 1.3-II-9);
- f) A caixa do registro do RAP-06 está sem tampa ou grade de proteção (**Anexo A**, item 1.3-II-17);

Foto 1 – AAT: caixa do medidor de entrada sem tampa ou grade de proteção.

Determinação D4 - A CAGECE deve realizar operação e manutenção adequada das unidades integrantes dos sistemas de abastecimento de água, visando corrigir as não conformidades descritas na constatação C4.

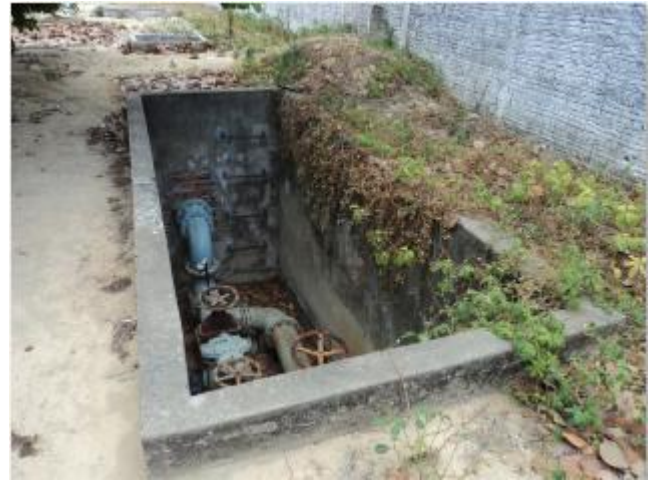
Foto 2 – AAT: caixa do registro e da válvula redutora de pressão sem tampa ou grade de proteção.

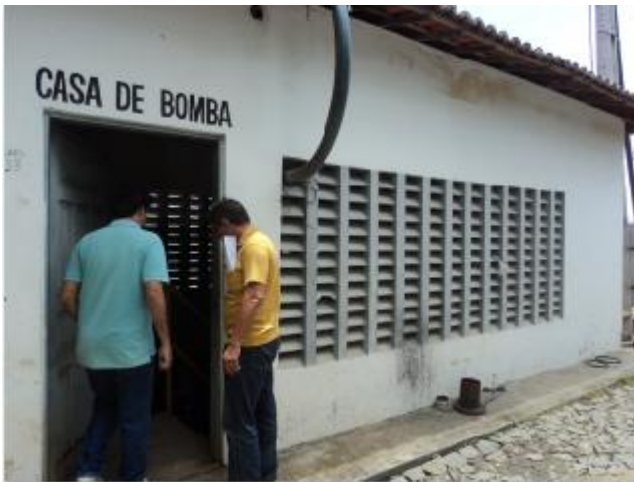
1	Existe identificação das estações elevatórias? <i>Art. 2º e 119 da Res. 130/2010</i>	N	22	01.07	F3
A EEAT-02 não está identificada					
2	A EE está em adequado estado de conservação e bem protegida? <i>Art. 2º e 119 da Res. 130/2010</i>	N	22	01.07	F6 e F7
A estrutura da EEAT-02 apresenta pintura e reboco deteriorados					
II. Operação e Manutenção					
1	Há facilidade para a realização de trabalhos de manutenção? <i>Art. 2º e 119 da Res. 130/2010</i>	S	22	01.07	-
2	As condições de manutenção do quadro de força são adequadas? (Verificar condições de limpeza, sinalizadores, etc) <i>Art. 2º e 119 da Res. 130/2010</i>	S	22	01.07	F5
3	Existe horímetro funcionando normalmente? <i>Art. 2º e 137 da Res. 130/2010</i>	S	22	01.06	-
4	Existe bomba reserva instalada ou disponível para instalação imediata? (Anotar quanto tempo é necessário para substituição da bomba) <i>Art. 2º e 137 da Res. 130/2010</i>	N	22	01.06	F4

Foto 3 – EEAT-02: ausência de identificação.

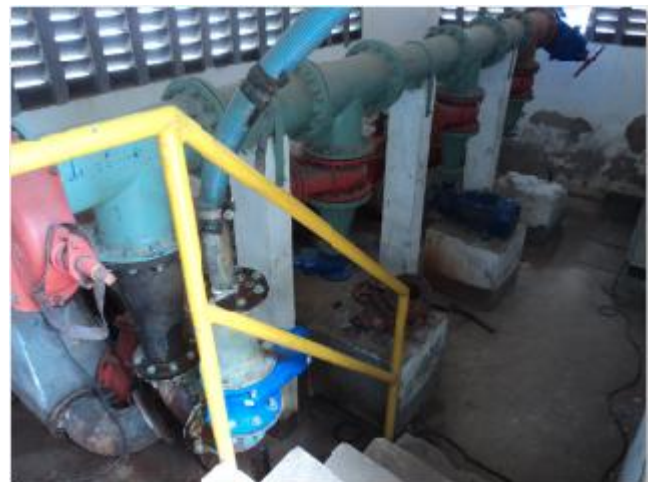
A EEAT-02 não possui conjunto moto-bomba reserva.					
5	Existe dispositivo de proteção anti golpe? Anotar quais e a quantidade inspecionada. (Torre de equilíbrio, TAU, retenção, volante de inércia, reservatório hidropneumático) <i>Art. 2º e 137 da Res. 130/2010</i>	S	22	01.06	-
6	Se existe, o dispositivo inspecionado está funcionando adequadamente? <i>Art. 2º e 119 da Res. 130/2010</i>	S	22	01.07	-
III. Outros					
1	Existe iluminação para trabalhos noturnos?	N	22	01.06	F8
Não existe iluminação para trabalhos noturnos na EEAT-02

Foto 4 – EEAT-02: conjunto moto-bomba.

Determinação D3 - A CAGECE cumpra as normas técnicas e procedimentos para implantação de sistemas de abastecimento de água, visando corrigir as não conformidades descritas na constatação C3.

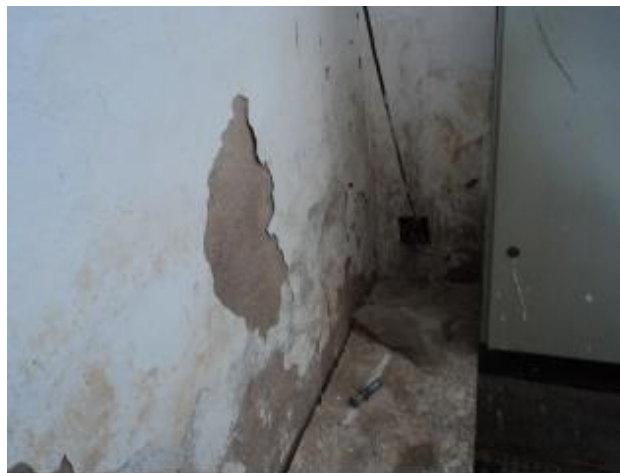
Foto 6 – EEAT-02: pintura e reboco deteriorados.

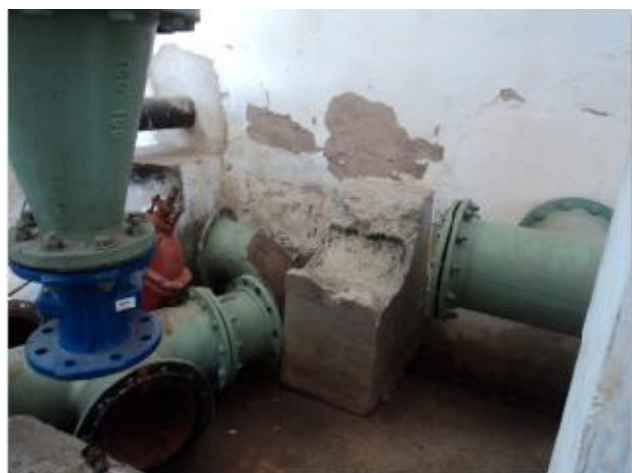
Foto 7 – EEAT-02: pintura e reboco deteriorados.

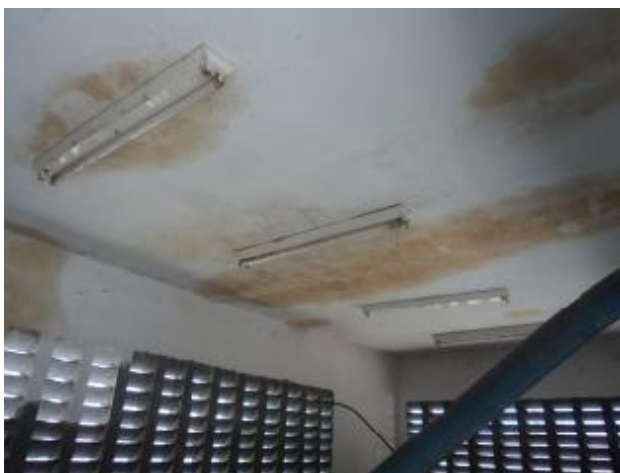
Foto 8 – EEAT-02: ausência de iluminação.

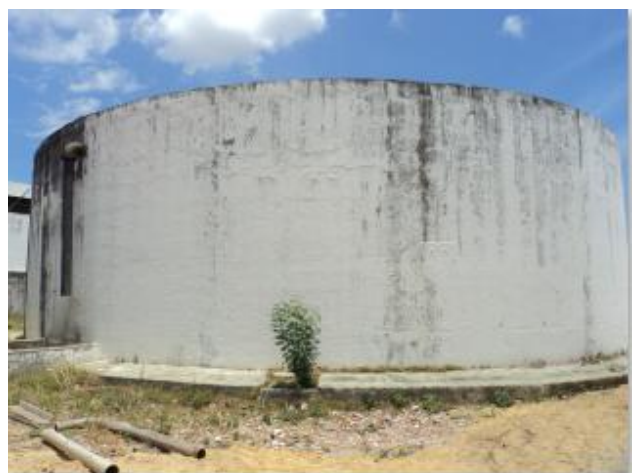
II. Infraestrutura e operação					
1	As condições de conservação do reservatório são adequadas? (pintura, identificação, rachaduras, corrosão, etc) <u>Art. 2º e 119 da Res. 130/2010</u>	N	22	01.07	F9
O RAP-06 apresenta pintura deteriorada e ausência de identificação.					
2	Existe escada de acesso ao reservatório? <u>Art. 2º e 137 da Res. 130/2010</u>	S	22	01.06	F10
3	Se existe, a escada de acesso está em adequadas condições de uso? <u>Art. 2º e 119 da Res. 130/2010</u>	S	22	01.07	-
4	Há guarda-corpos nas escadas de acesso aos reservatórios elevados? Ou nas escadas dos RAP's acima de 6 metros de altura? <u>Art. 2º e 137 da Res. 130/2010</u>	NA	22	01.06	-
5	Se existem, os guarda-corpos estão em adequadas condições de uso? <u>Art. 2º e 119 da Res. 130/2010</u>	NA	22	01.07	-
6	Há guarda-corpos nas lajes de cobertura dos reservatórios elevados, ou nos nos apoiados acima de 6 metros de altura? <u>Art. 2º e 137 da Res. 130/2010</u>	NA	22	01.06	-

Foto 9 – RAP-06: pintura deteriorada e ausência de identificação.

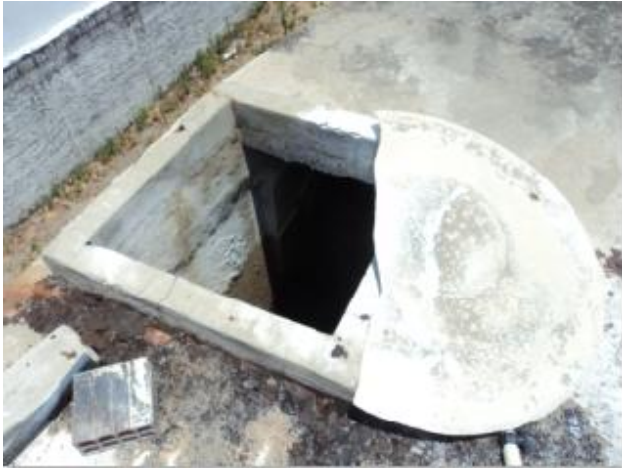
Foto 11 – RAP-06: ausência de tampa de inspeção.

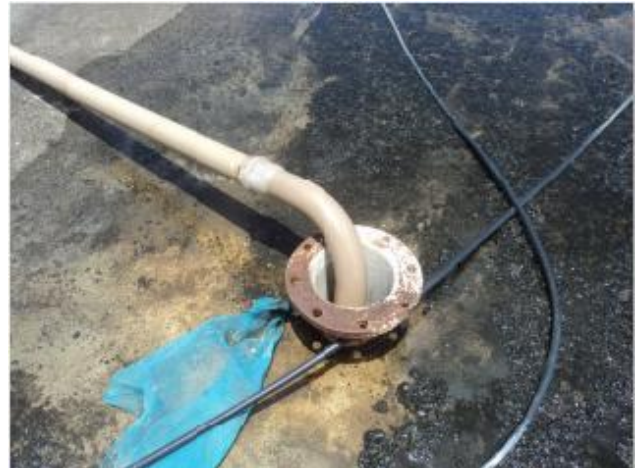
Foto 12 – RAP-06: tubulação de ventilação sem tela de proteção.

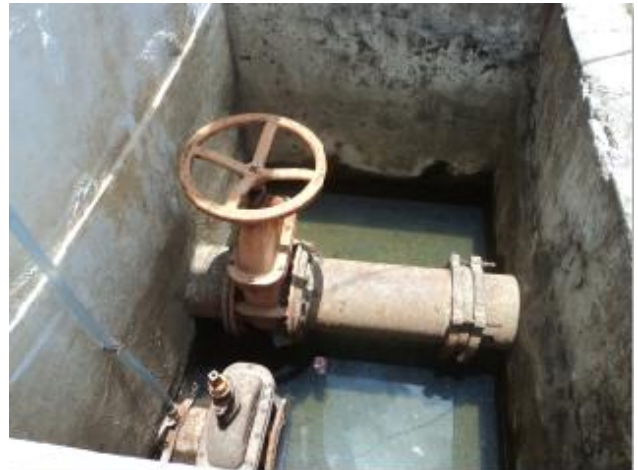
- g) O registro do RAP-06 apresenta vazamento (**Anexo A**, item **1.3-II-18**);
- h) De 8 (oito) registros de descarga inspecionados, 6 (seis) estão sem as caixas - R. João Evangelista, R. Monte Mó, R. Projetada, R. Luiz Braga Jerônimo, R. Mauro Rodrigues, R. Lindomar Norato (**Anexo A**, item **1.4-IV-3**);

Foto 14 – RAP-06: caixa sem grade de proteção com acúmulo de água devido a um vazamento no registro.

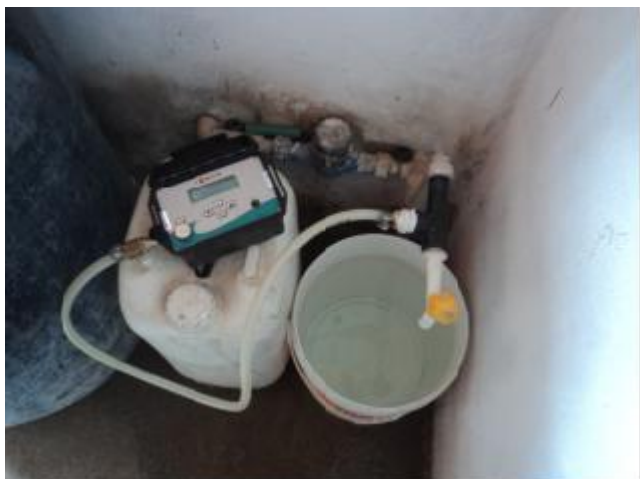
- a) A ARCE realizou o monitoramento contínuo de pressão com a instalação às 11:00 horas do dia 23/10/2013 e retirada às 11:00 horas do dia 24/10/13, do aparelho *datalogger*, no endereço localizada na Rua Manoel Conrado Filho. Constatou-se descontinuidade neste endereço (**Anexo A**, item 1.4-III-1).

Foto 23 – Medição contínua de pressão na R. Manoel Conrado Filho, nº 10 – Bairro Lagoa Seca.

Determinação D1 - A CAGECE não deve interromper indevidamente a prestação dos serviços e reestabelecê-los quando exigido pela legislação, visando corrigir as não conformidades descritas na constatação C1.

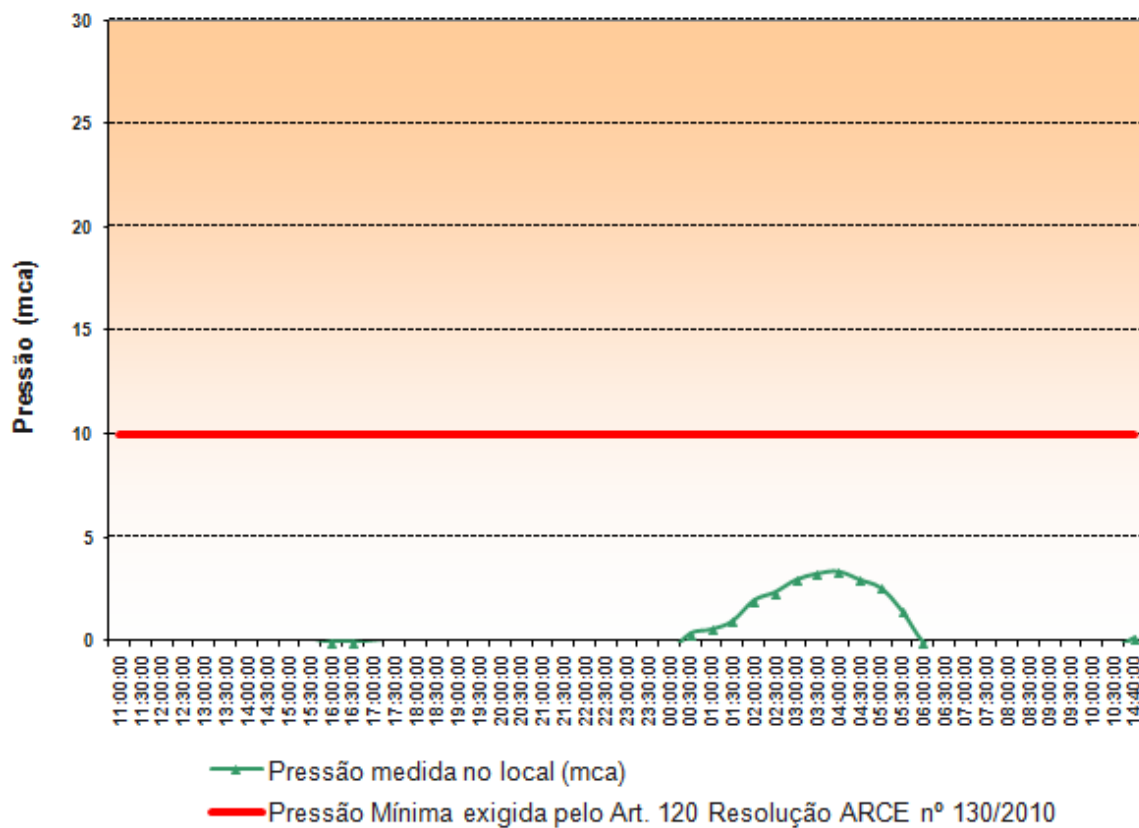
Gráfico 1 – Monitoramento da pressão com a instalação às 11:00 horas do dia 23/10/2013 e retirada às 11:00 horas do dia 24/10/13, do aparelho *datalogger*, no endereço localizada na Rua Manoel Conrado Filho.
