RELATÓRIO DE FISCALIZAÇÃO

RF/CSB/0051/2012

Assunto: Fiscalização do Sistema de Abastecimento de Água do Município de Aurora

COORDENADORIA DE SANEAMENTO BÁSICO

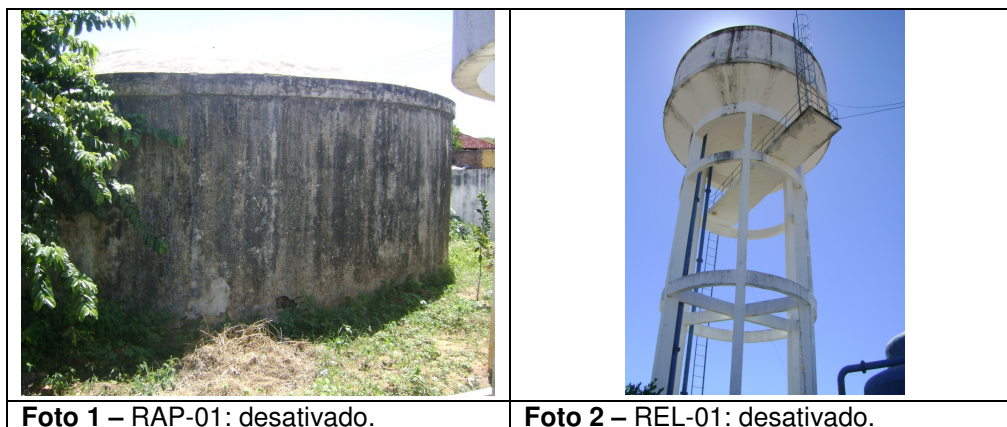
No SAA de Aurora encontram-se desativadas as seguintes unidades operacionais: EE-04, RAP-01 (**Foto 1**) e REL-01 (**Foto 2**).

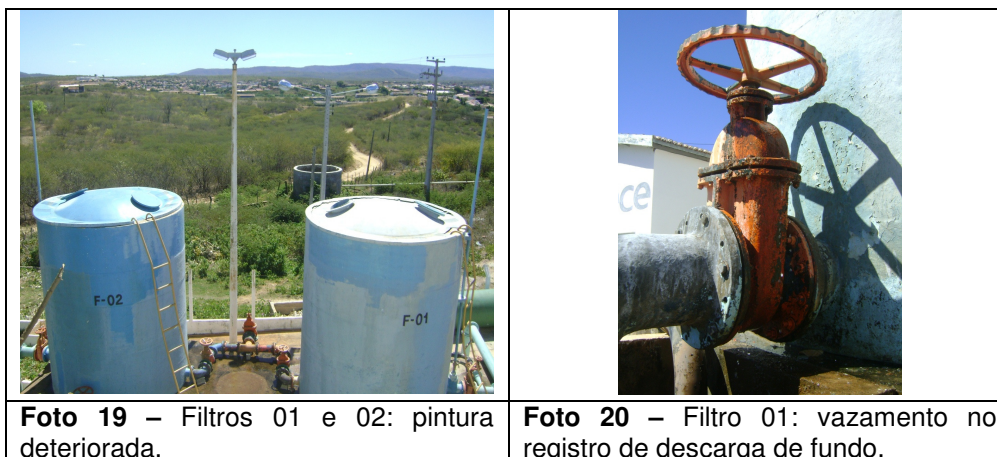
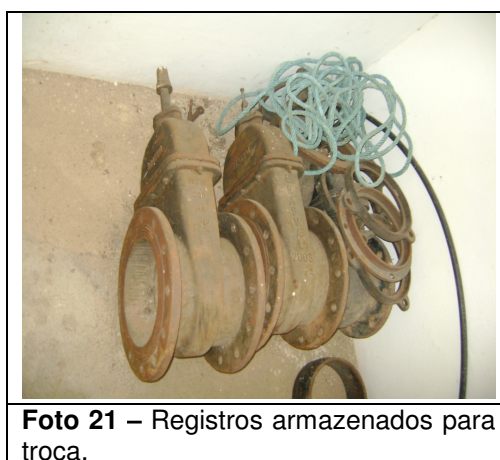
- Os filtros 01 e 02 encontram-se com a pintura deteriorada (**Foto 19**);
- Há vazamento no registro de descarga de fundo do filtro 01 (**Foto 20**);
- As constatações observadas no relatório de fiscalização RF/CSB/0067/2010 não se repetiram nesta inspeção;
- Existem registros para reposição estocados no almoxarifado do núcleo (**Foto 21**);
- Nos **RECOPs** do período de dezembro/2011 a maio/2012, não foram registradas ocorrências acerca da filtração.

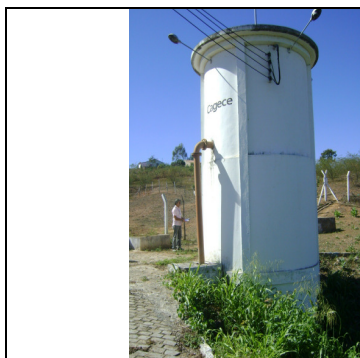
- Na estação elevatória EE-01, verificaram-se:
 - Ausência de identificação (**Foto 29**);
 - Ausência de conjunto motor-bomba reserva;
 - Quadro de comando com pintura deteriorada (**Foto 30**).

Foto 29 – EE-01: ausência de identificação.

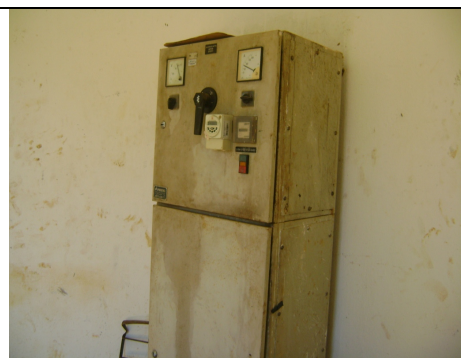
Foto 30 – EE-01: quadro de comando com pintura deteriorada.

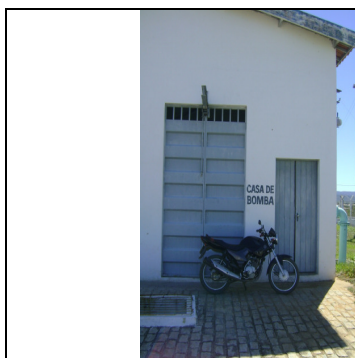
- Na estação elevatória EE-02, verificou-se:
 - A casa de bomba está identificada, porém não existe identificação da EE-02 (**Fotos 31 e 32**).

Foto 31 – EE-02: ausência de identificação específica da elevatória.

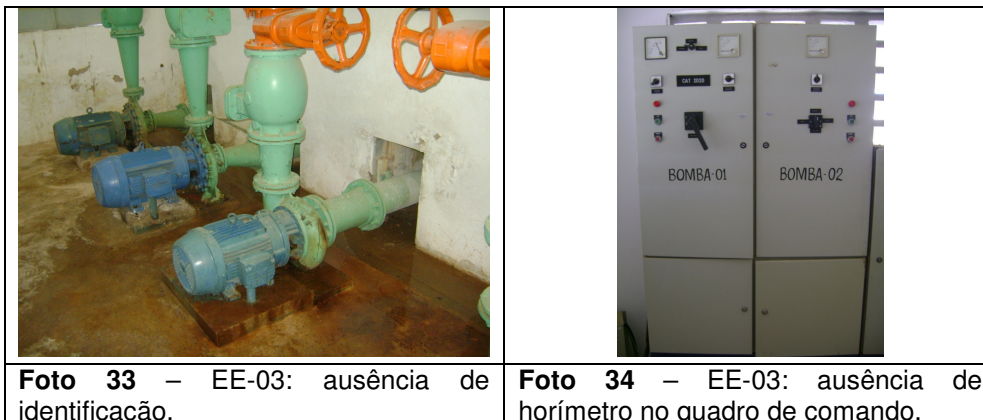
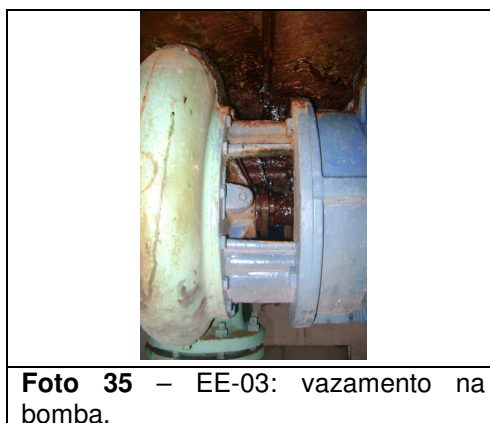
- Na estação elevatória EE-03, verificaram-se:
 - Ausência de identificação (**Foto 33**);
 - Ausência de horímetro no quadro de comando (**Foto 34**);
 - Vazamento na bomba (**Foto 35**).

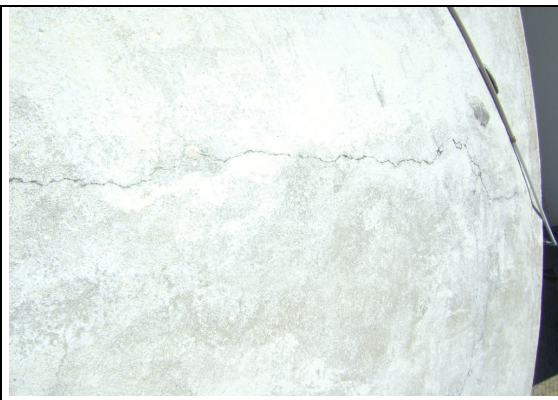
- Trincadura na laje de cobertura (**Foto 39**);
- Tampa de inspeção deteriorada (**Foto 40**);
- Tubulação de ventilação sem tela de proteção (**Foto 41**);
- Pintura deteriorada (**Foto 42**).

Foto 39 – RAP-02: trincadura na laje de cobertura.

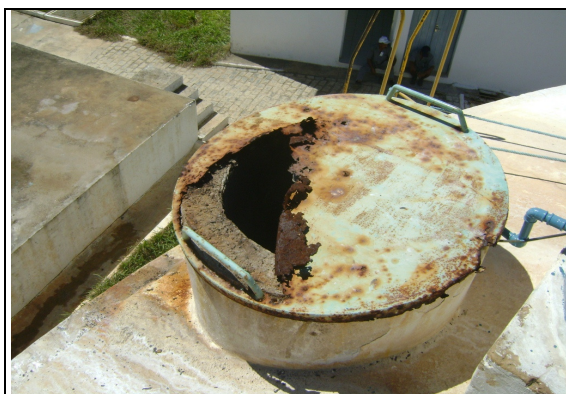
Foto 40 – RAP-02: tampa de inspeção, deteriorada.

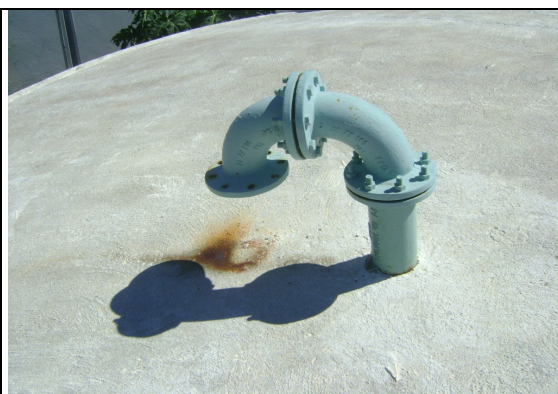
Foto 41 – RAP-02: tubulação de ventilação sem tela de proteção.

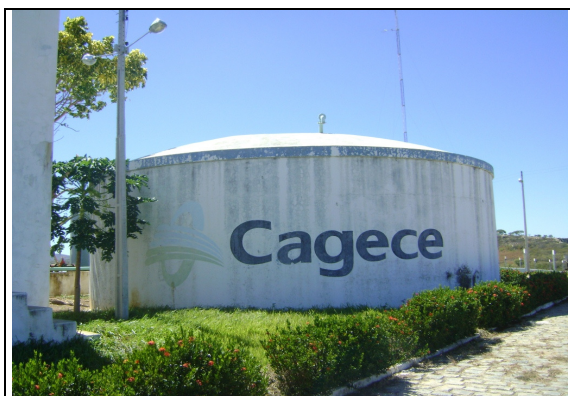
Foto 42 – RAP-02: pintura deteriorada.

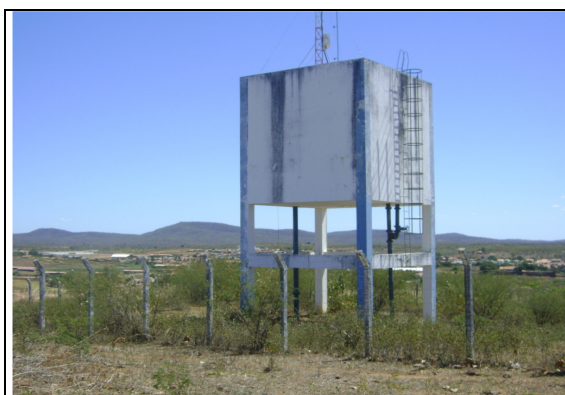
Foto 43 – REL-02: ausência de placa indicativa, identificando a área como pertencente à CAGECE.

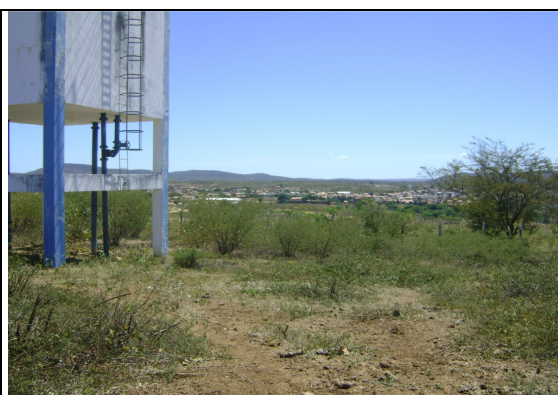
Foto 44 – REL-02: área do entorno com vegetação.

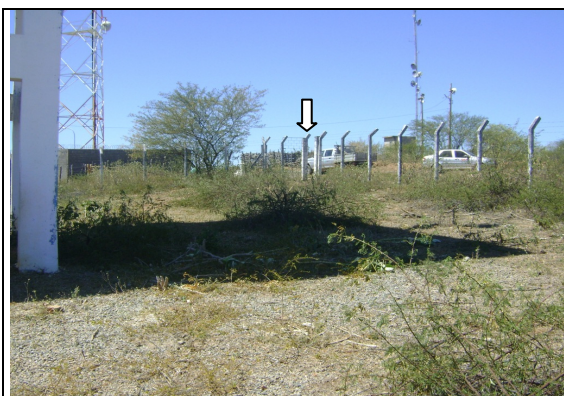
Foto 45 – REL-02: portão de acesso à área sem fixação.

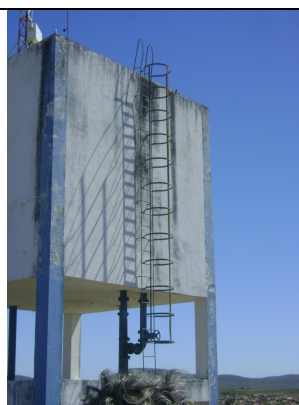
Foto 46 – REL-02: pintura do reservatório e da gaiola protetora da escada de acesso externo, deteriorada.

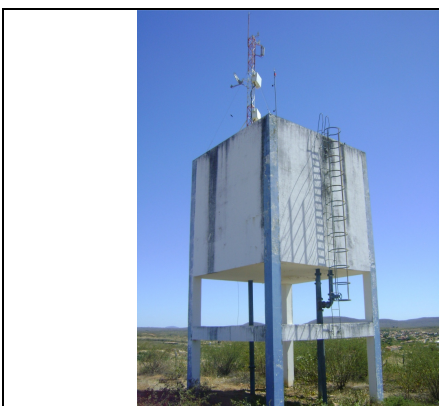
Foto 47 – REL-02: ausência de guarda corpo na laje de cobertura.

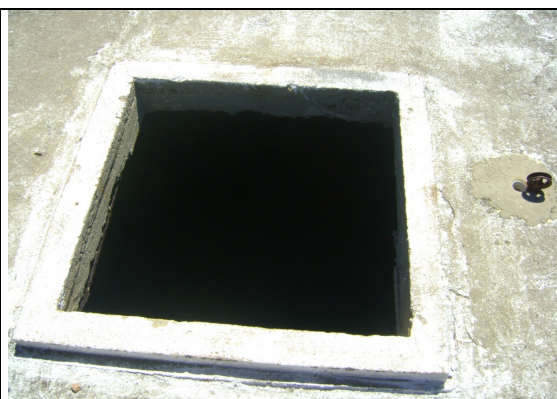
Foto 48 – REL-02: ausência de tampa de inspeção.

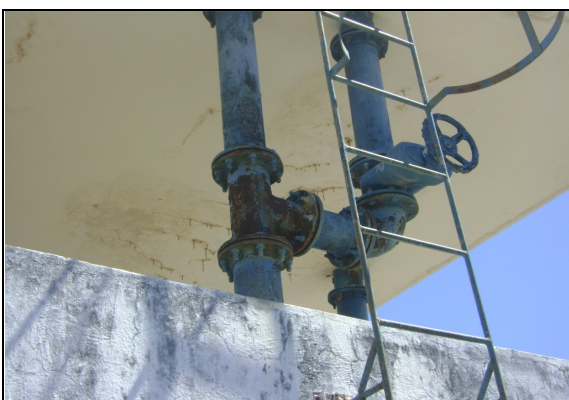
Foto 49 – REL-02: barrilete com pintura deteriorada.

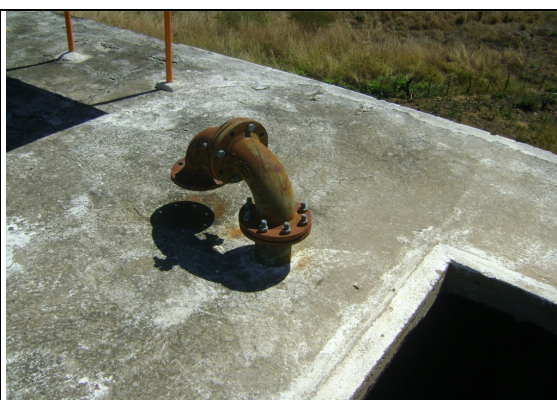
Foto 50 – REL-02: tubulação de ventilação sem tela de proteção e pintura deteriorada.

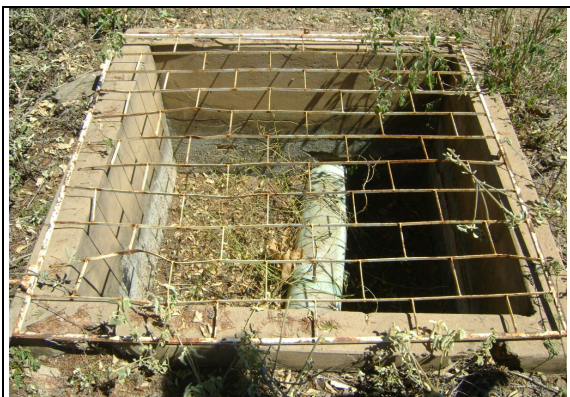
Foto 51 – REL-02: grade de proteção da caixa da tubulação, deteriorada.

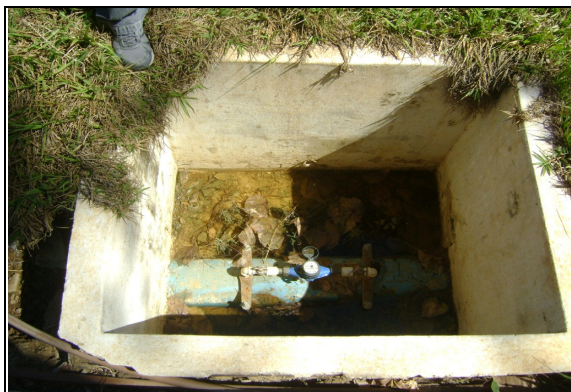
Foto 52 – Macromedidor na chegada da ETA, com caixa de proteção sem tampa.

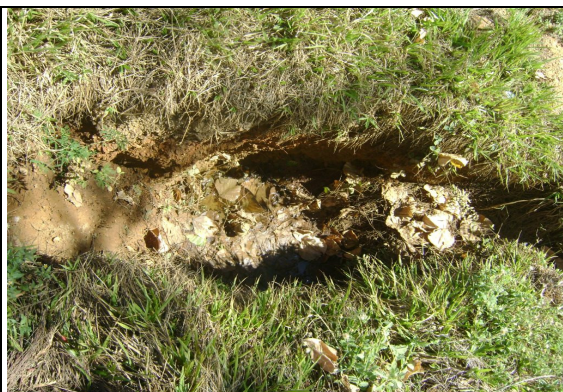
Foto 53 – Estação pitométrica, sem caixa de proteção, na ETA.

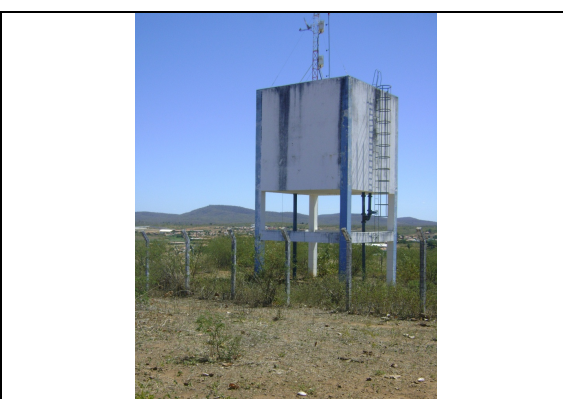
Foto 55 – Ausência de medidor e controle de nível, no REL-02.

- A constatação observada no relatório de fiscalização RF/CSB/0067/2010, referente à ausência de medidor e controle de nível, no REL-02, se repetiu nesta inspeção.

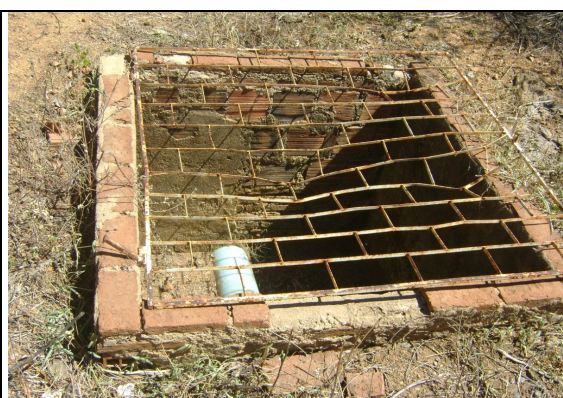
Foto 57 – Estação pitométrica com grade de proteção deteriorada, na área do REL-02.

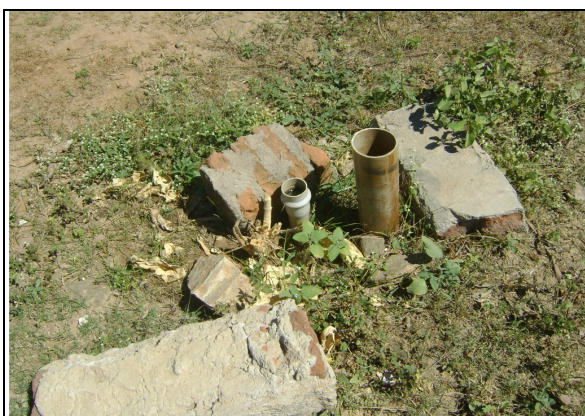
Foto 64 – Registro de descarga localizada na Rua Guedes Martins, próximo a bueira – Araça, com caixa de proteção danificada.

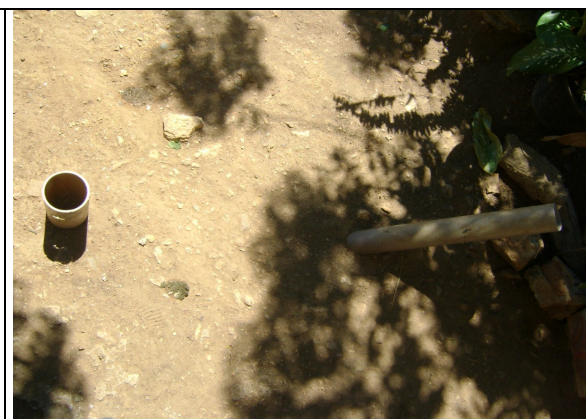
Foto 67 – Registro de descarga localizada na Rua Miguel Rodrigues, 164 – São Benedito, sem caixa de proteção.

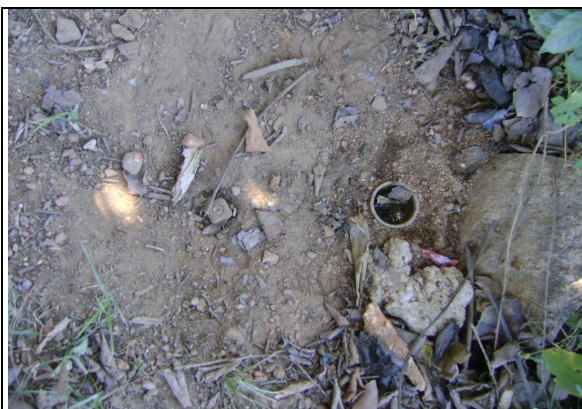
Foto 68 – Registro de descarga localizado na Rua Vila Freire, 495 – Vila Paulo Gonçalves, sem caixa de proteção.

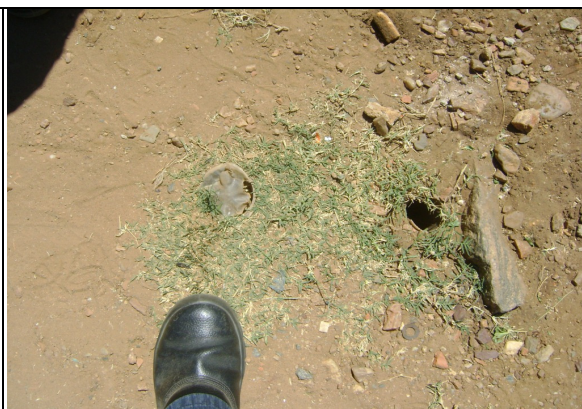
Foto 69 – Registro de descarga localizada na Rua Vinor Leite, 63 – Araça, sem caixa de proteção.

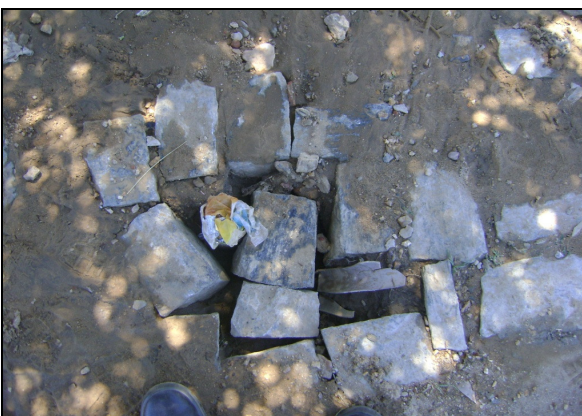
Foto 70 – Registro de descarga localizado na Rua Guedes Martins, 2 esquina da Rua Bela Vista – Araça, sem caixa de proteção.

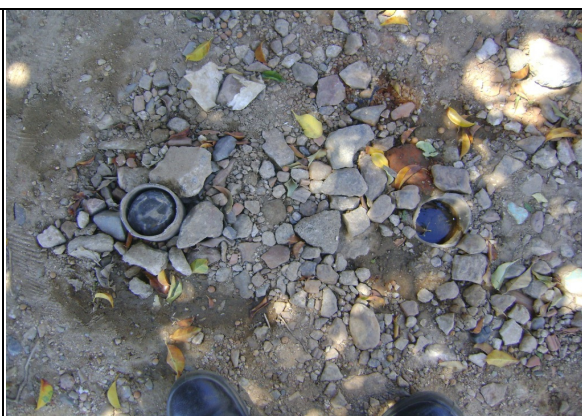
Foto 71 – Registro de descarga localizada na Rua Sete de Setembro, 1 – Centro, sem caixa de proteção.

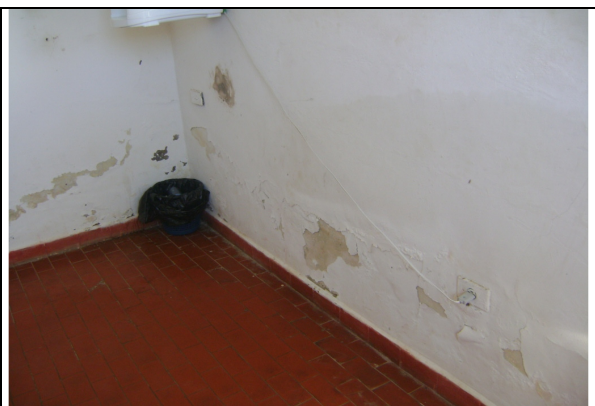
Foto 81 – Pintura interna deteriorada.

- A pintura interna encontra-se deteriorada.
