**RELATÓRIO DE FISCALIZAÇÃO
RF/CSB/0051/2014**

**Assunto: Fiscalização do Sistema de Abastecimento
de Água do Município de Itarema**

**Fortaleza – CE
Outubro/2014**

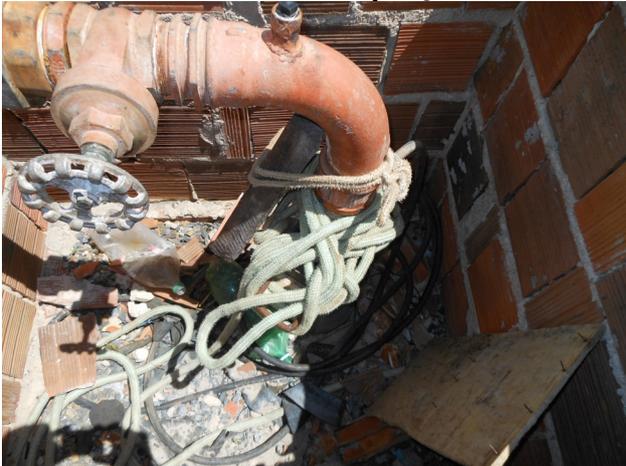
Foto 1 - Captação: ausência de tampa de proteção do PT-02.

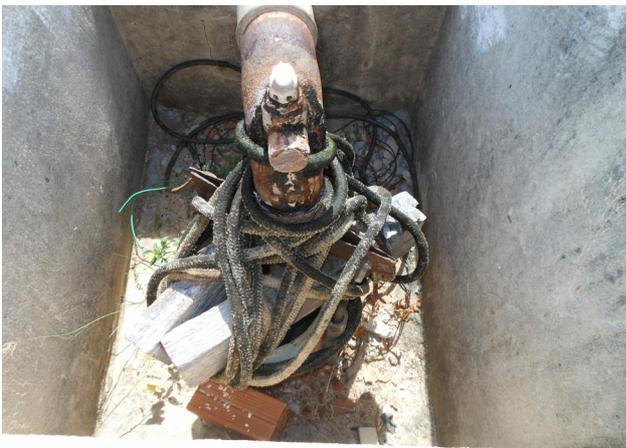
Foto 5 - Captação: ausência de tampa de proteção do PT-03.

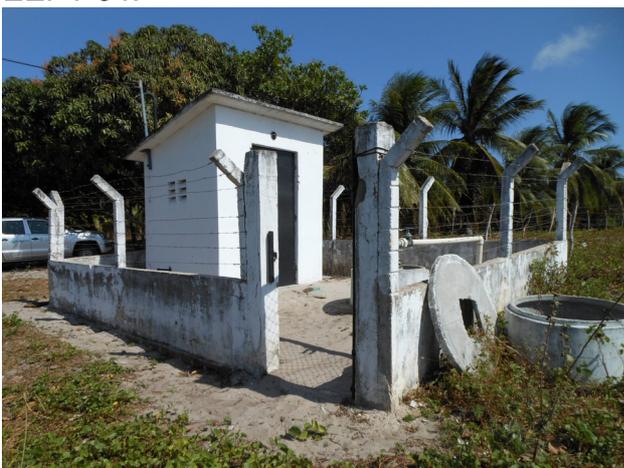
Foto 11 - Captação: ausência de identificação do PT-06 e da EEPT-06.

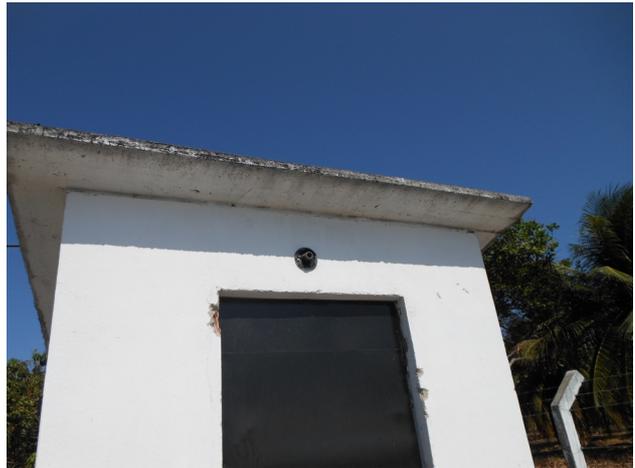
Foto 14 - Captação: ausência de iluminação na casa de abrigo da EEPT-06.

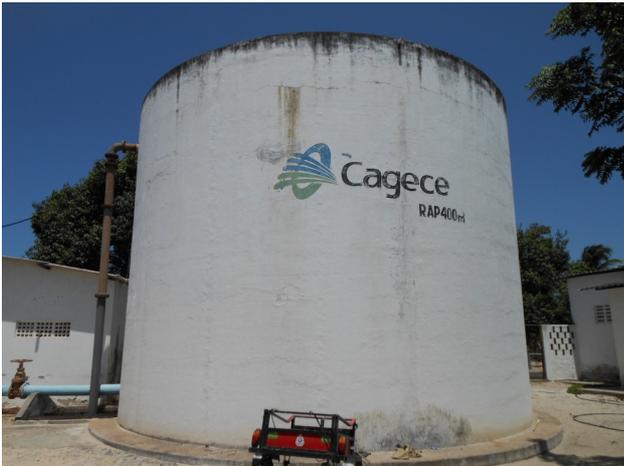
Foto 29 - Reservatório: identificação do RAP-01 e pintura deteriorada.

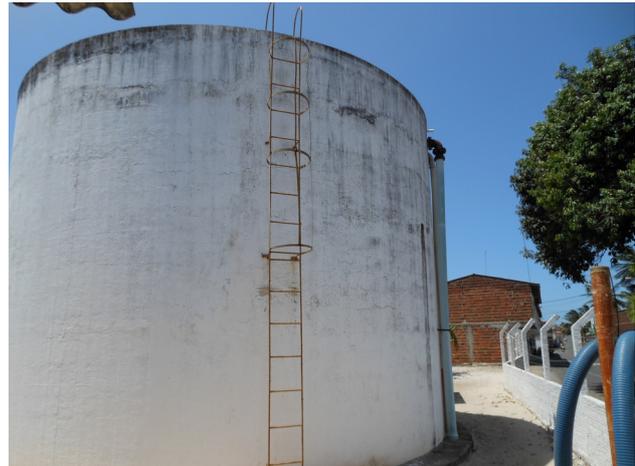
Foto 30 - Reservatório: escada de acesso ao RAP-01 apresenta corrosão.

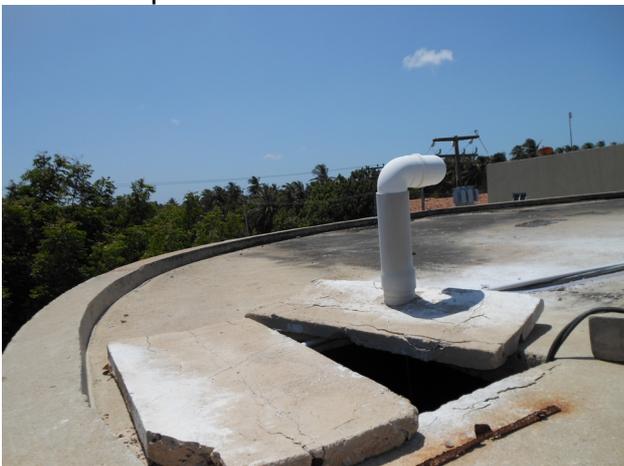
Foto 31 - Reservatório: ausência de guarda-corpo na laje de cobertura e tampa danificada do RAP-01.

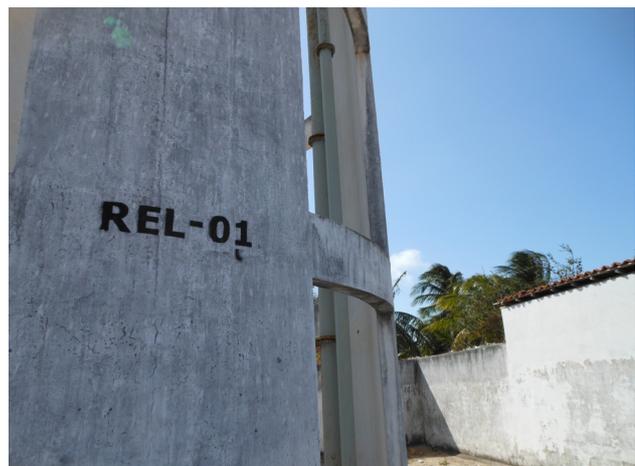
Foto 34 - Reservatório: identificação do REL-01 e pintura deteriorada.

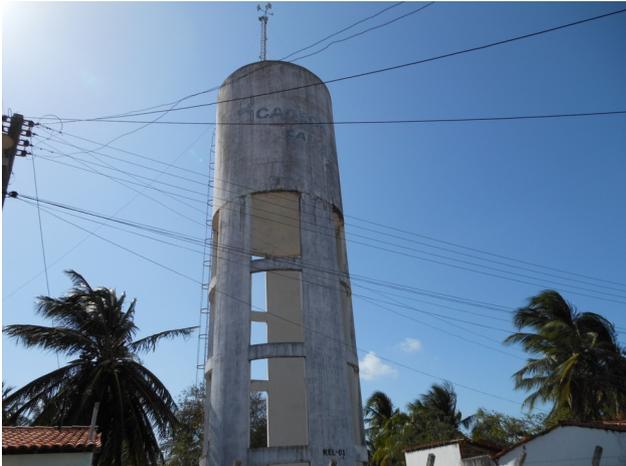
Foto 35 - Reservatório: ausência de guarda-corpo na laje de cobertura e sinalização noturna no REL-01.

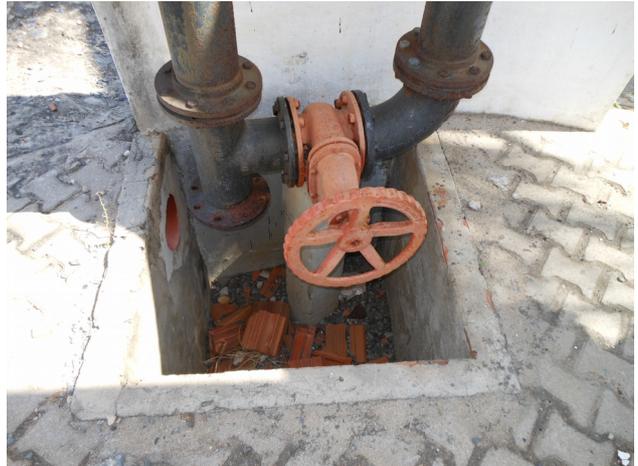
Foto 36 - Reservatório: caixa do registro de descarga do REL-01 sem grade de proteção.

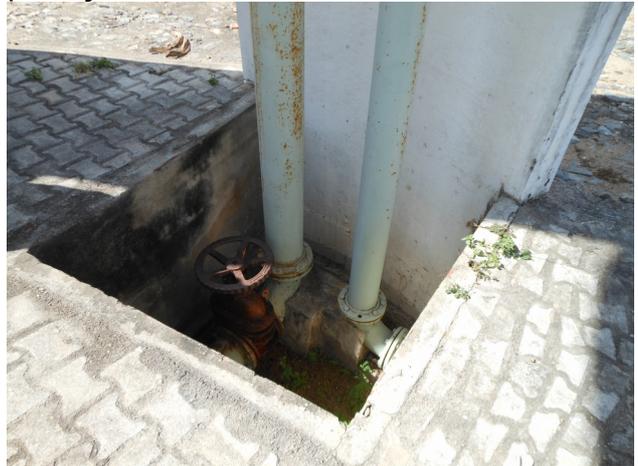
Foto 38 - Reservatório: caixa do registro do REL-01 sem grade de proteção.

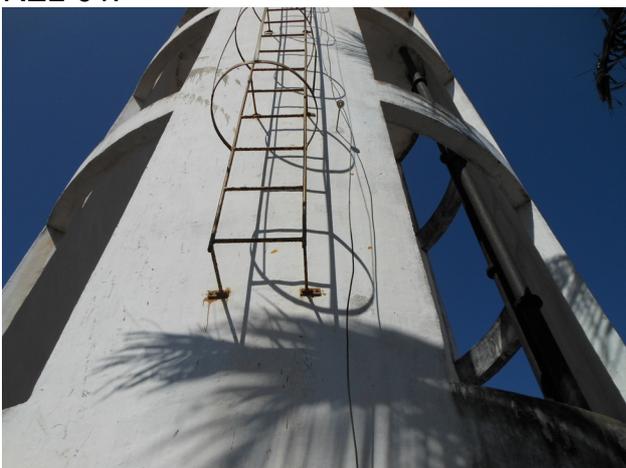
Foto 39 - Reservatório: escada de acesso ao REL-01 apresenta corrosão.

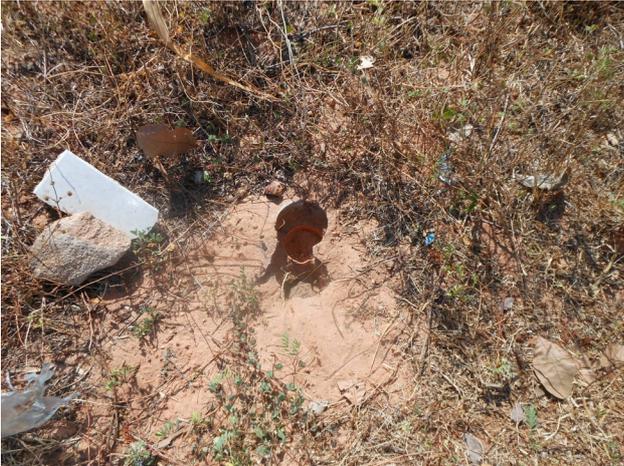
Foto 40 - Registro de descarga sem caixa de proteção localizado na Estrada para Almofala, 3938.

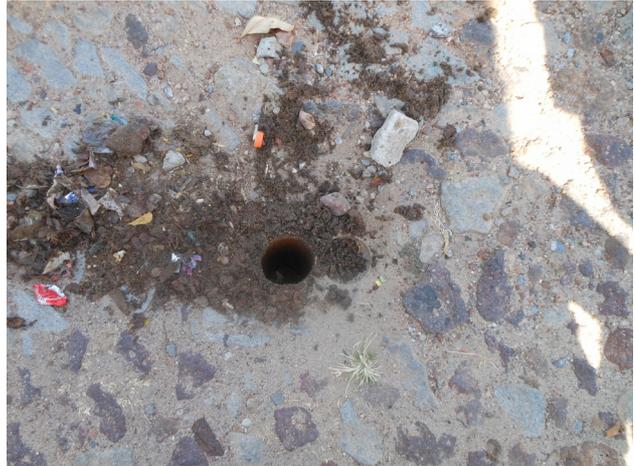
Foto 41 - Registro de descarga sem caixa de proteção localizado na Rua João Elias Brandão, 110.

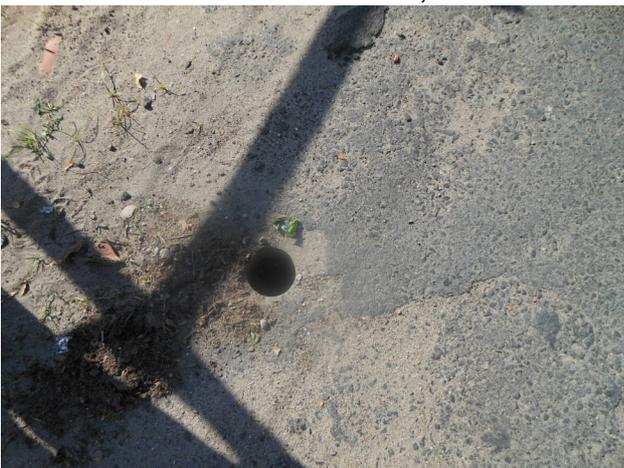
Foto 44 - Registro de descarga sem caixa de proteção localizado na Rua Senador Virgílio Távora, 723.
