**RELATÓRIO DE FISCALIZAÇÃO
RF/CSB/0052/2014**

**Assunto: Fiscalização do Sistema de Abastecimento
de Água do Município de Tururu**

COORDENADORIA DE SANEAMENTO BÁSICO

**Fortaleza – CE
Outubro/2014**

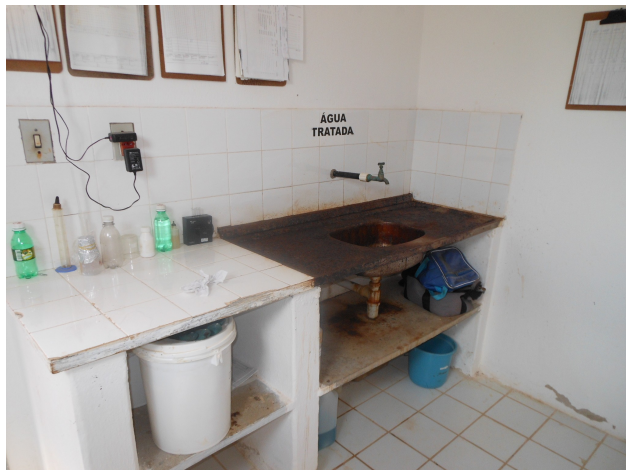
Foto 1 - Laboratório: vista parcial.

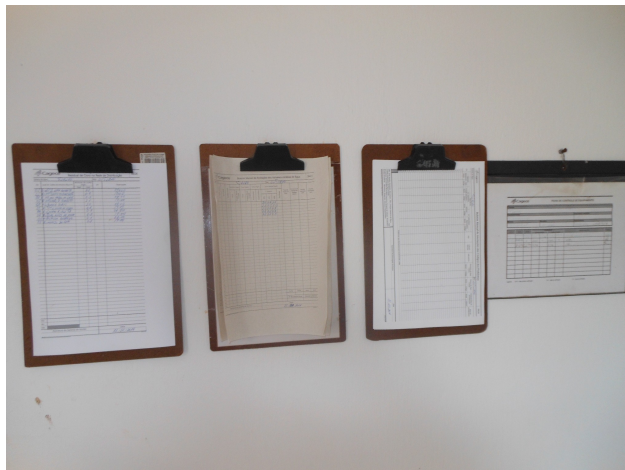
Foto 2 - Laboratório: laudos de análise.

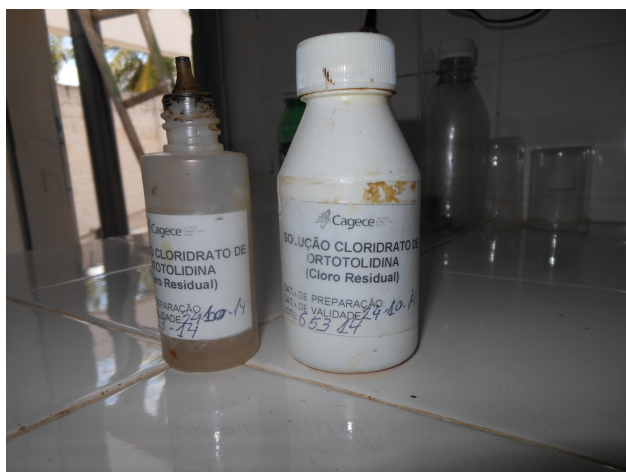
Foto 3 - Laboratório: reagentes químicos dentro do prazo de validade.

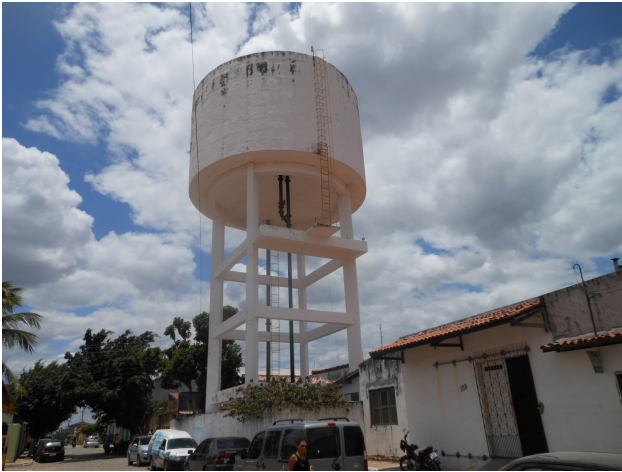
Foto 4 - REL-01: vista geral.

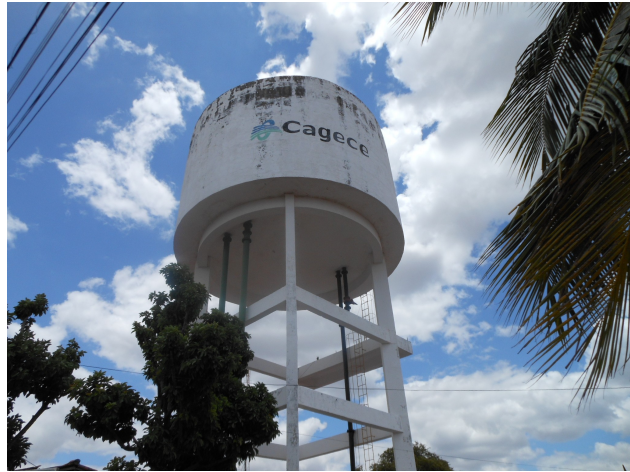
Foto 5 - REL-01: identificação.

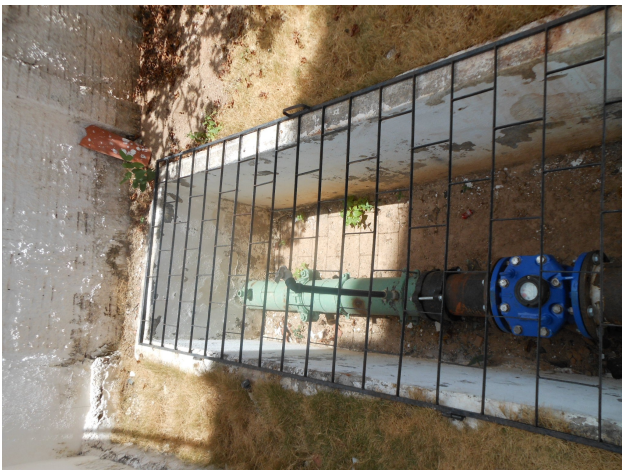
Foto 6 - REL-01: adutora com macromedidor.

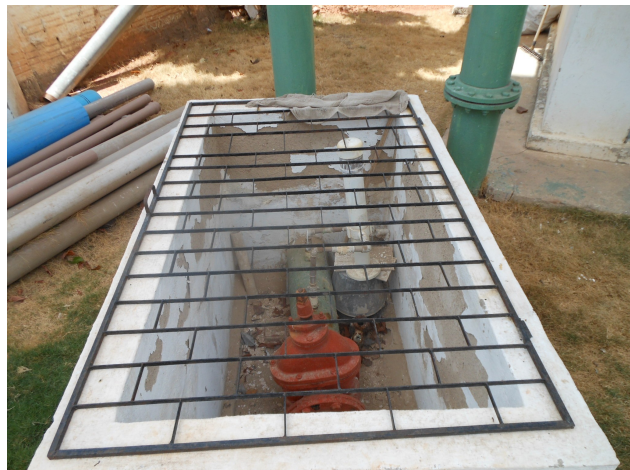
Foto 7 - RAP-01: detalhes do registro.

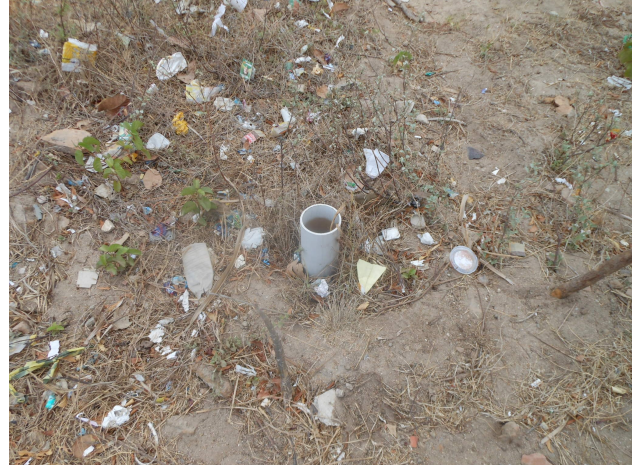
- a. A última atualização do cadastro técnico foi realizada em 2012 (**Anexo B**, item 5);
- b. Os registros de descargas localizados nas ruas Patrícia Mota de Freitas, Francisco Juarez Rodrigues, Maria do Carmo Lima, José Porfírio Sampaio, Santa Terezinha e o da avenida João Amaro não possuem caixa de proteção (**Anexo B**, item 7);
- c. Nos meses de junho, julho e agosto houve, respectivamente, 7, 15 e 10 dias de ocorrências de vazamentos na rede de distribuição (**Anexo B**, item 8);
- d. Existe um registro, localizado na área do REL, sem caixa e sem tampa de proteção (**Anexo B**, item 9);
- e. O REL apresenta pintura deteriorada (**Anexo B**, item 10);
- f. A última limpeza do reservatório foi realizada em 2012, portanto há mais de 6 meses (**Anexo B**, item 13);

Foto 9 - Registro de descarga na rede de distribuição, localizado ao lado do Centro Educacional Patricia Mota de Freitas – estrada para Mulungu – Novo Horizonte.

Determinação D3 - A CAGECE deve realizar operação e manutenção adequada das unidades integrantes dos sistemas de abastecimento de água, visando corrigir as não conformidades descritas na constatação C3.

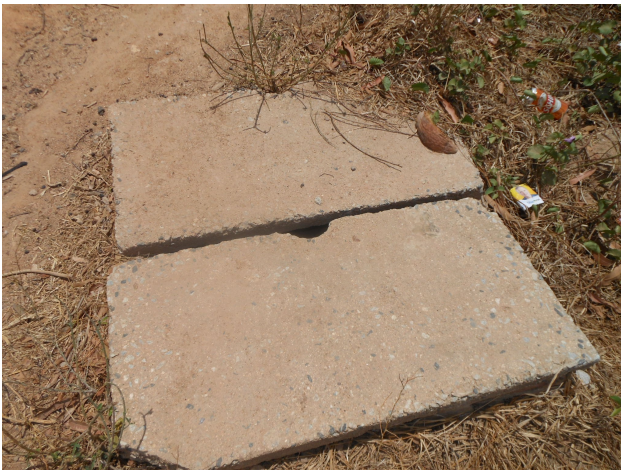
Foto 10 - Registro de manobra, localizado na CE – Itapipoca, debaixo da Ponte – Estação.

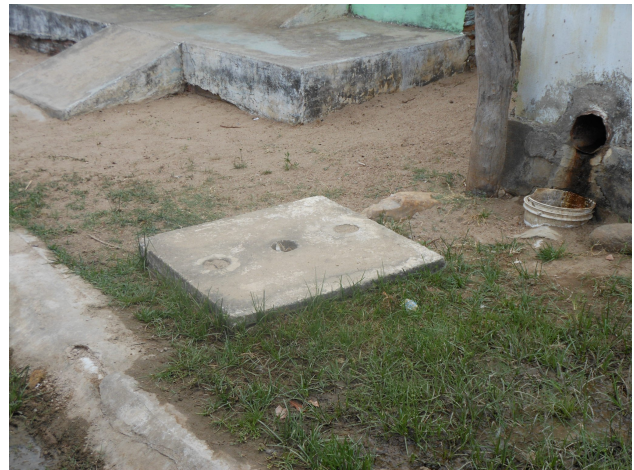
Foto 11 - Registro de descarga na rede de distribuição, localizado na Rua Mestre Zezé, em frente ao nº 2090 – Estação.

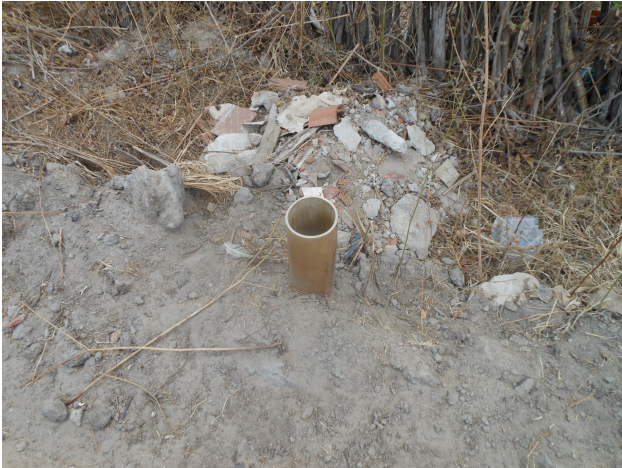
Foto 12 - Registro de descarga, sem caixa, localizado na Rua Francisco Juarez Rodrigues – Estação.

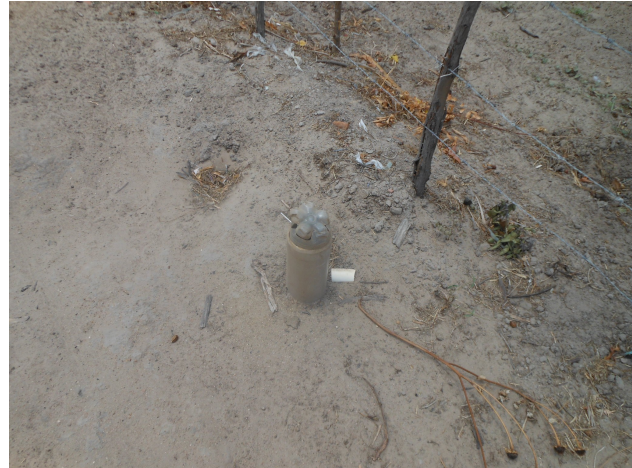
Foto 13 - Registro de descarga na rede de distribuição, sem caixa, localizado na Rua Maria do Carmo Lima – Estação.

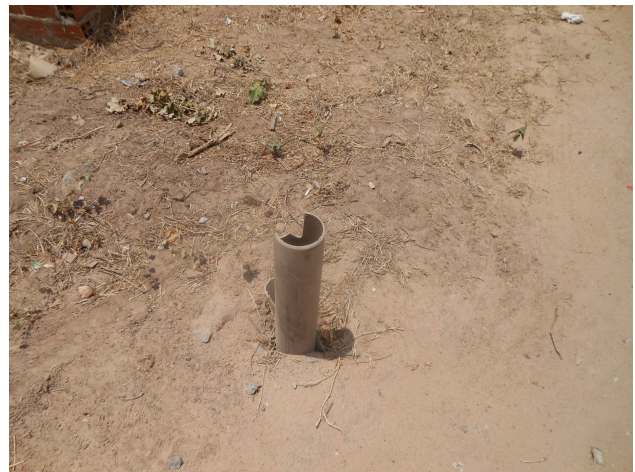
Foto 15 - Registro de descarga na rede de distribuição, sem caixa, localizado na Rua Adv. José Porfírio Sampaio – Alto da Paz.

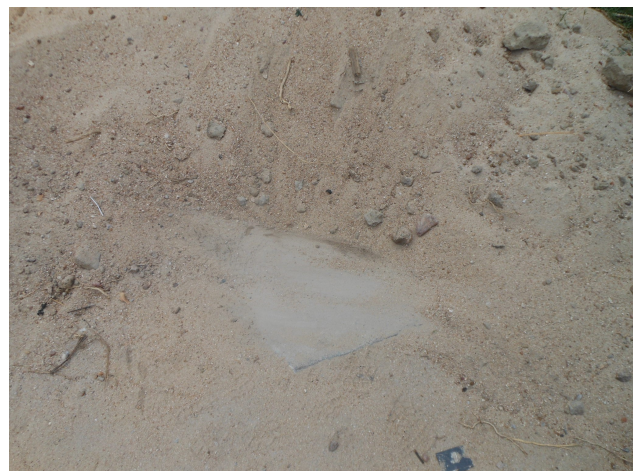
Foto 17 - Registro de descarga na rede de distribuição, localizado na Rua Maria Glória da Conceição, em frente ao nº 488 – Centro (Soterrado).

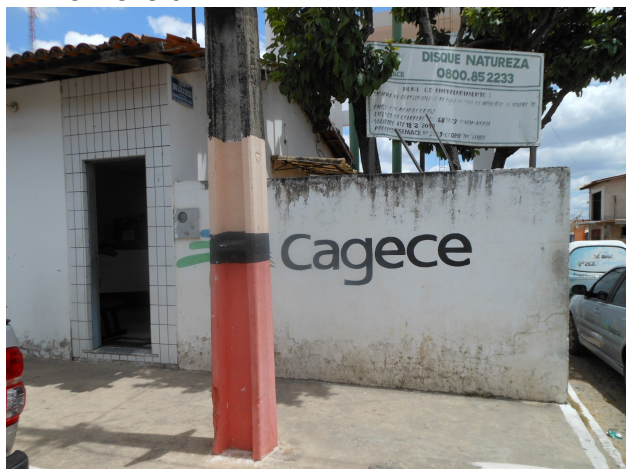
Foto 18 - Comercial/Escritório: escritório de atendimento identificado.

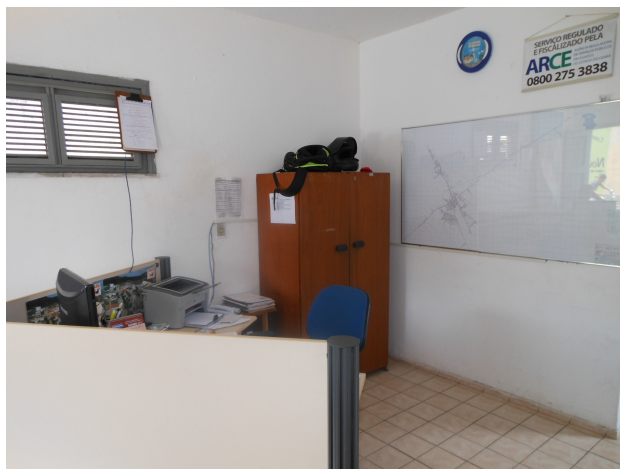
Foto 19 - Comercial/Escritório: vista parcial interna e equipamentos.

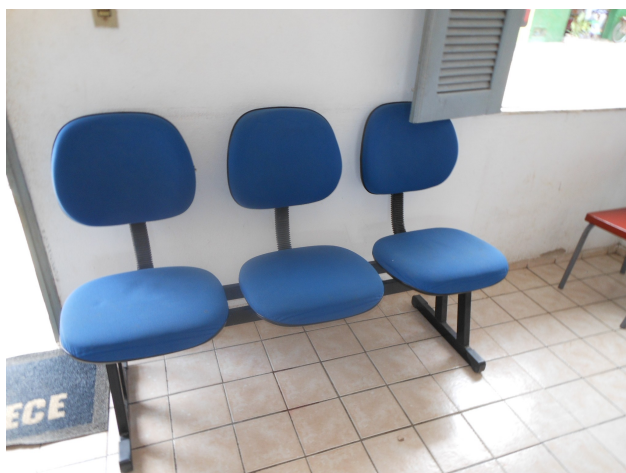
Foto 20 - Comercial/Escritório: assentos para usuários em espera de atendimento.

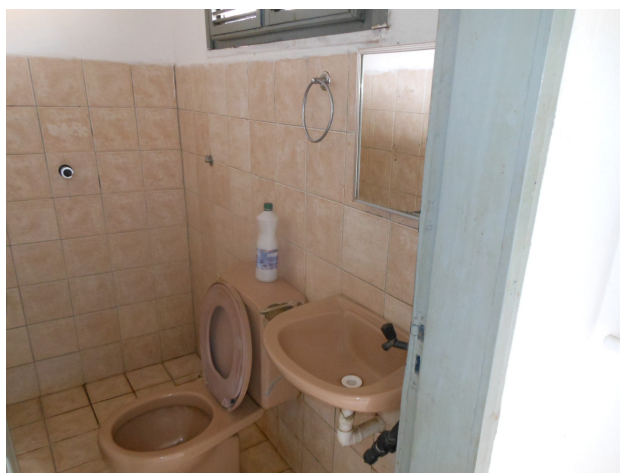
Foto 21 - Comercial/Escritório: instalações sanitárias.

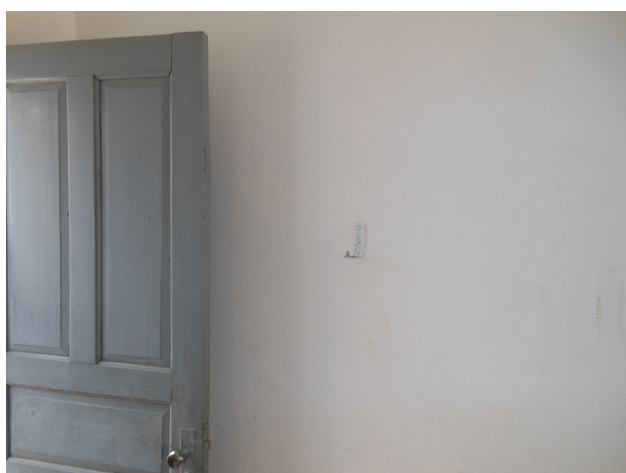
- a. O extintor de incêndio da loja de atendimento foi levado para recarga (**Anexo B**, item 1);

Foto 22 - Comercial/Escritório/Almoxarifado: Suporte para extintor de incêndio vazio.

Determinação D5 - A CAGECE deve dispor de estrutura adequada para atender às solicitações e reclamações dos usuários, visando corrigir as não conformidades descritas na constatação C5.

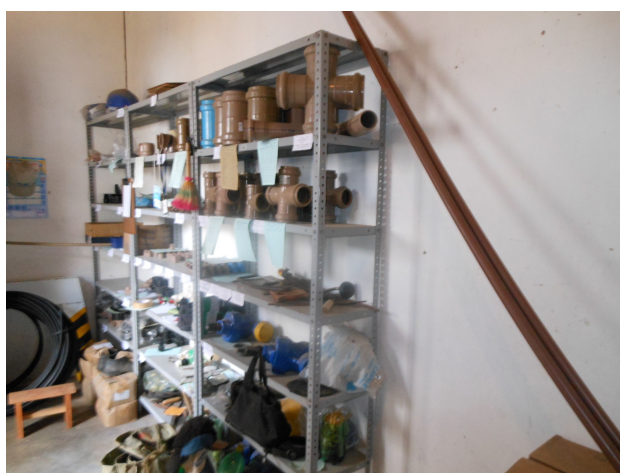
Foto 23 - Comercial/Almoxarifado: Armazenamento de materiais.

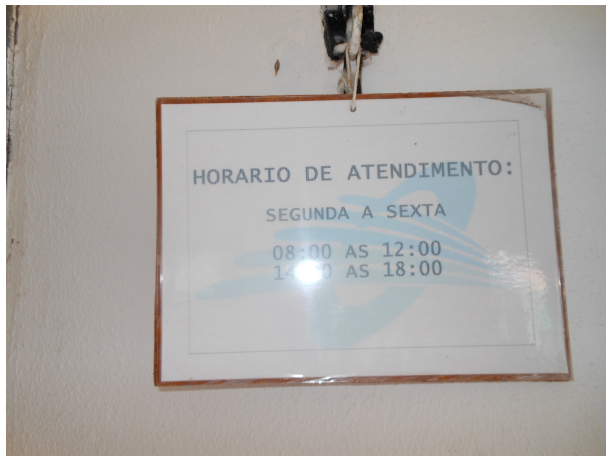
Foto 24 - Comercial/Atendimento ao cliente:
Quadro com horário de atendimento.

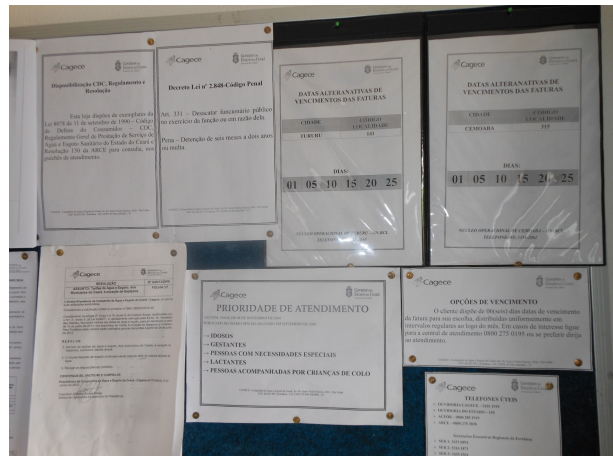
Foto 25 - Comercial/Atendimento ao cliente:
calculo do faturamento, aviso de atendimento prioritário e opções de vencimento.

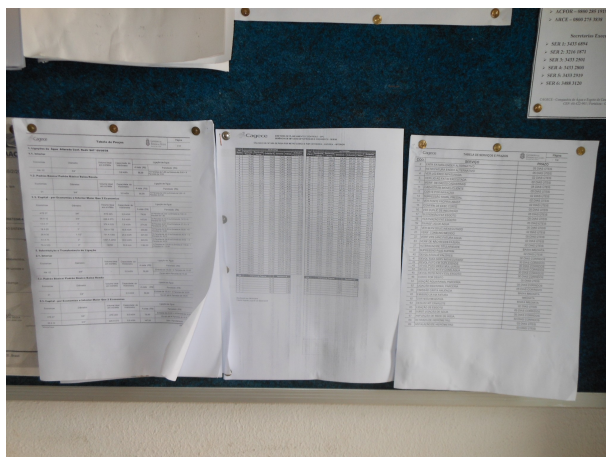
Foto 26 - Comercial/Leitura/Faturamento:
Quadro de informações.

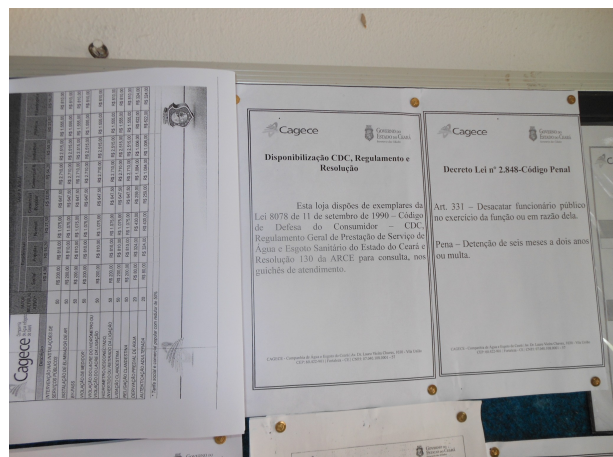
Foto 27 - Comercial/Leitura/Faturamento:
Resolução nº 130/2010 ARCE e Código de Defesa do Consumidor.
