**RELATÓRIO DE FISCALIZAÇÃO
RF/CSB/0053/2013**

**Assunto: Fiscalização dos Sistemas de
Abastecimento de Água e de Esgotamento Sanitário
do Município de Jijoca**

COORDENADORIA DE SANEAMENTO BÁSICO

**Fortaleza – CE
Novembro/2013**

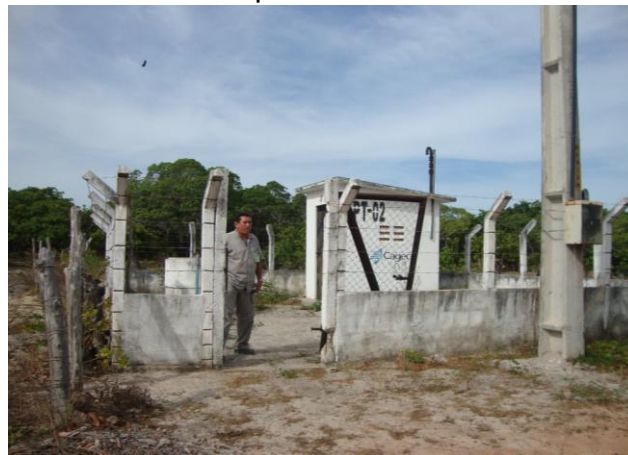
- c) Ausência de placa indicativa de que a área pertence à CAGECE no poço PT-02 (Anexo A, item 1.1 - II – 1);
- d) A caixa de registro do poço PT-01 está sem tampa ou grade de proteção (Anexo A, item 1.3.1 - I - 3);

Foto 6 – PT-02: ausência de placa indicativa da área como pertencente à CAGECE.

Determinação D2 - A CAGECE deve realizar operação e manutenção adequada das unidades integrantes dos sistemas de abastecimento de água e de esgotamento sanitário, visando corrigir as não conformidades descritas na constatação C2.

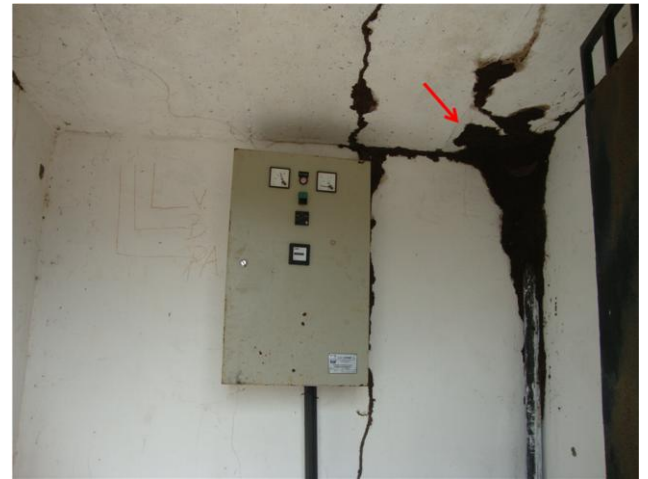
- a) Presença de cupins na área interna da casa de abrigo do quadro de comando do poço PT-02 (Anexo A, item 1.1 - I – 10);
- b) O portão de acesso ao quadro de comando do poço PT-02 não está fixado (Anexo A, item 1.1 - I – 11);

Foto 10 – PT-02: quadro de comando e presença de cupim na parede.

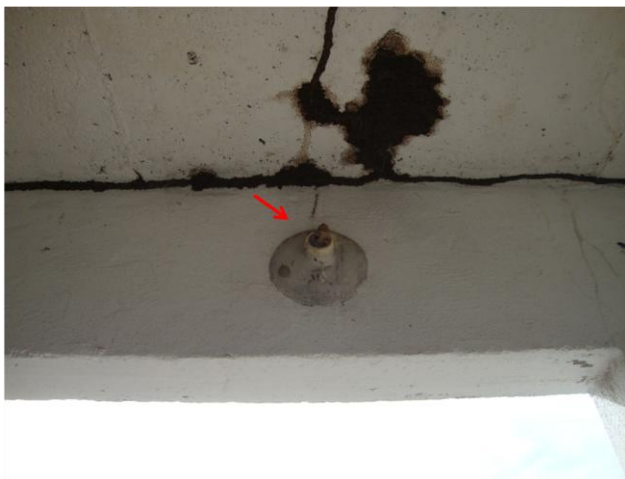
- a) Ausência de iluminação interna no poço PT-02 (Anexo A, item 1.1 - I – 3);
- b) O quadro de comando do *Booster-01* não possui o amperímetro, horímetro e voltímetro (Anexo A, item 1.4 - II – 3);

Foto 11 – PT-02: ausência de iluminação interna na casa de abrigo do quadro de comando.

Determinação D1 - A CAGECE deve cumprir as normas técnicas e os procedimentos estabelecidos para implantação das instalações dos sistemas de abastecimento de água, visando corrigir as não conformidades descritas na constatação C1.

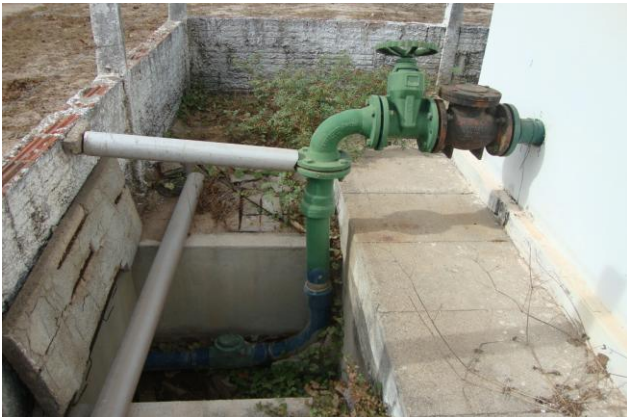
Foto 24 – Registro instalado na adutora de água bruta do PT-01 sem tampa ou grade de proteção.

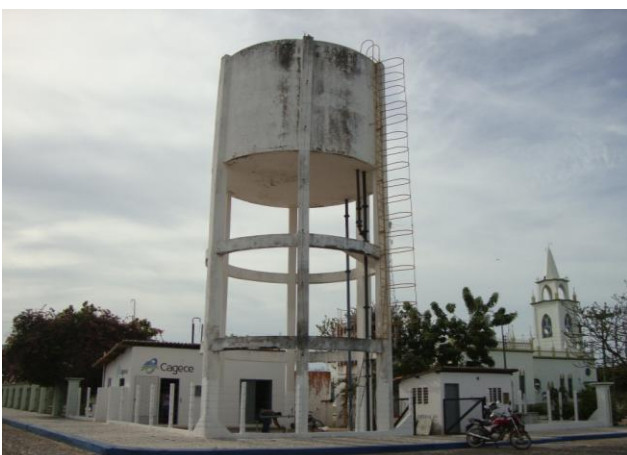
- c) Ausência de bomba reserva no *Booster-01* (Anexo A, item 1.4 - II – 4);
- d) O reservatório elevado REL-01 não possui guarda-corpos na laje de cobertura (Anexo A, item 1.5 - II – 6);

Foto 28 – REL-01: ausência de guarda-corpo na laje de cobertura.

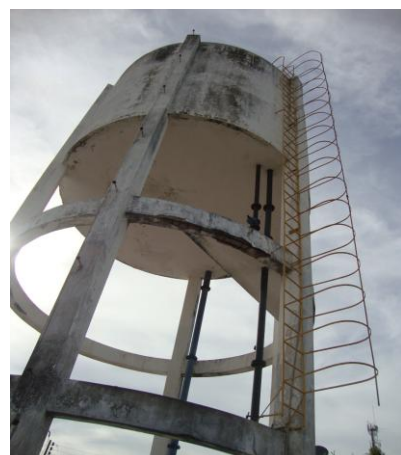
- g) A escada do reservatório REL-01 apresenta corrosão e possui partes que não estão fixadas adequadamente (Anexo A, item 1.5 - II – 3);
- h) Não existe tampa na abertura de inspeção no REL-01 (Anexo A, item 1.5 - II – 9);

Foto 29 – REL-01: com escada de acesso e estrutura deteriorada.

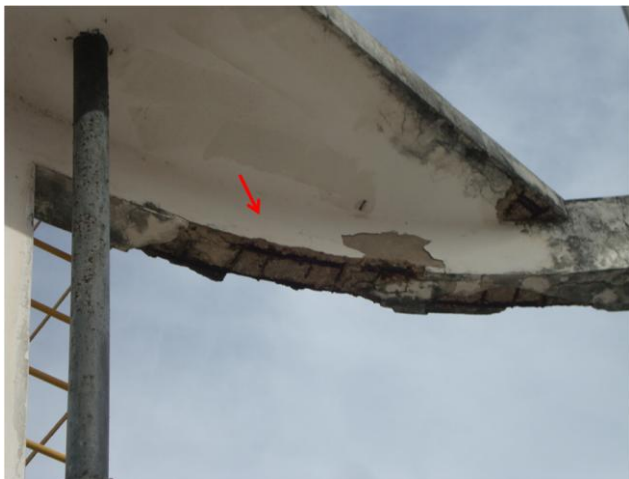
- e) O *Booster-01* não possui identificação e nem casa de abrigo (Anexo A, itens 1.4 - I – 1 e 1.4 – I - 2);
- f) O reservatório REL-01 está sem identificação, com armaduras expostas e pintura deteriorada (Anexo A, item 1.5 - II - 1);

Foto 30 – REL-01: estrutura deteriorada.

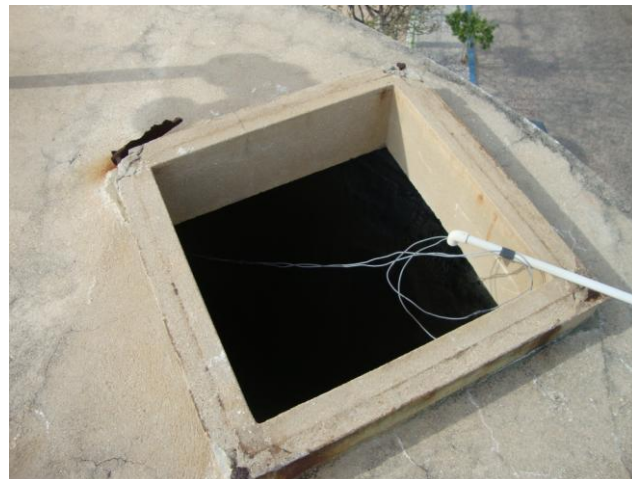
Foto 31 – REL-01: sem tampa de inspeção.

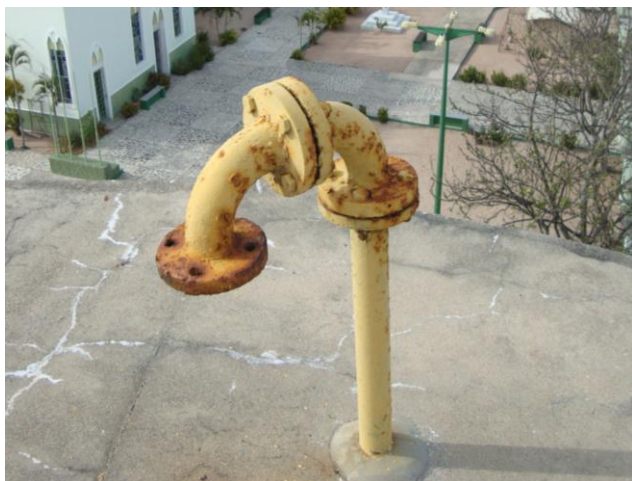
- e) A tubulação de ventilação do REL-01 está sem tela de vedação (Anexo A, item 1.5 - II - 10);
- f) Ausência de poço extravasor nas elevatórias EEE-01 e EEE-02 (Anexo A, item 1.8 – I – 7);

Foto 32 – REL-01: tubulação de ventilação sem tela de vedação.

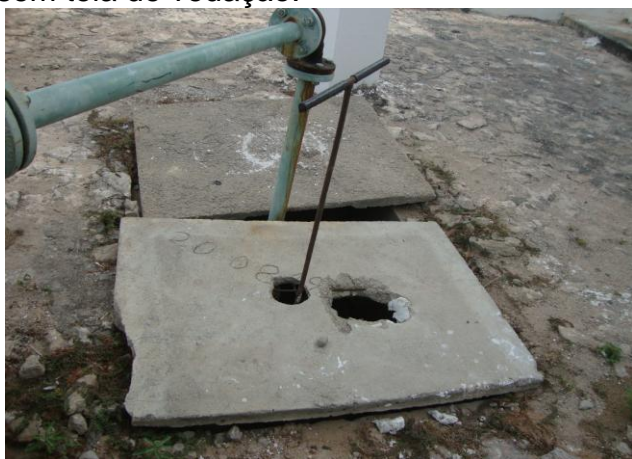
- j) Na área do reservatório REL-01, uma das caixas de registro está com tampa danificada (Anexo A, item 1.5 - II - 17);

Foto 34 – REL-01: caixa de registro de descarga com tampa danificada.

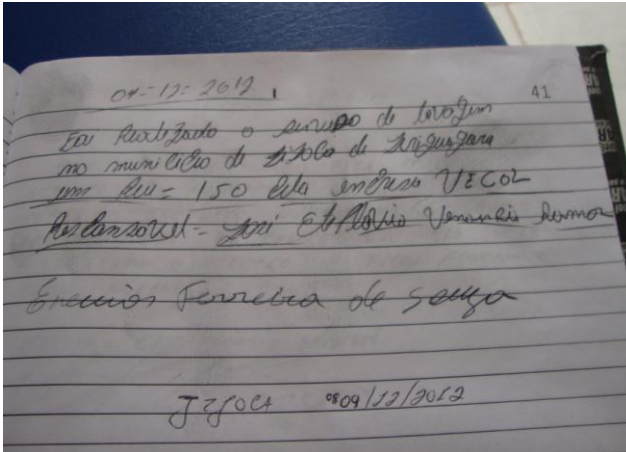
- i) De acordo com o livro de ocorrência, foi realizada limpeza e desinfecção no reservatório REL-01 em 09/12/2012, portanto, há mais de 6 meses (Anexo A, item 1.5 - II - 15);

Foto 36 – REL-01: registro de limpeza e desinfecção realizada em 09/12/2012.

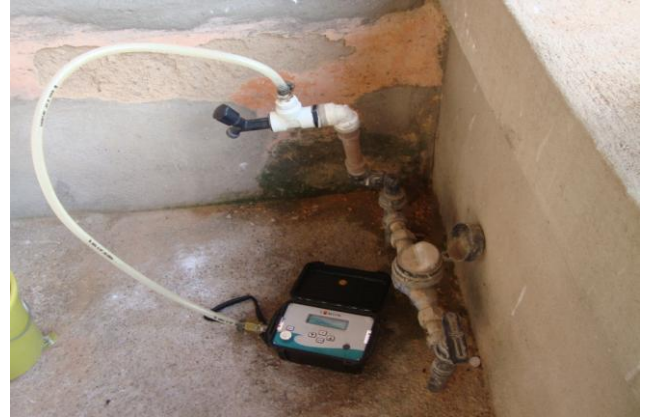
- a) A ARCE realizou medição contínua de pressão disponível na rede de distribuição, com a instalação do aparelho *Datalogger* às 14:30 horas do dia 11/11/2013 e retirada às 14:30 horas do dia 12/11/2013, em uma residência localizada na Rua João Pessoa, nº 10 (FNS). Constatou-se descontinuidade neste endereço (Anexo I, item 1.6 - III - 1).

Foto 43 – Medição de pressão com instalação às 14:30h do dia 11/11/13 e retirada às 14:30h do dia 12/11/13, com aparelho *datalogger* na Rua João Pessoa, nº 10 (FNS).

Determinação D4 - A CAGECE não deve interromper indevidamente a prestação dos serviços e restabelecê-los quando exigido pela legislação, visando corrigir as não conformidades verificadas na constatação C4.

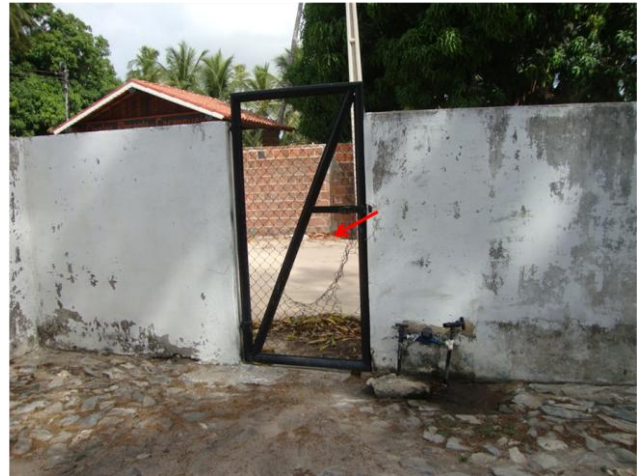
- k) Os portões de acesso às elevatórias EEE-01 e EEE-02 estão danificados (Anexo A, item 1.8 - I - 3);
- l) Não existem manuais de operação e manutenção da ETE (Anexo A, item 1.10 - I - 3);*
- m) Há presença de sobrenadantes nas lagoas facultativa e maturação II (Anexo A, item 1.10 - I - 20);*
- n) Há materiais armazenados de forma inadequada na área do tratamento (Anexo A, item 5 - II - 3).

Foto 49 – EEE-01: portão interno danificado.

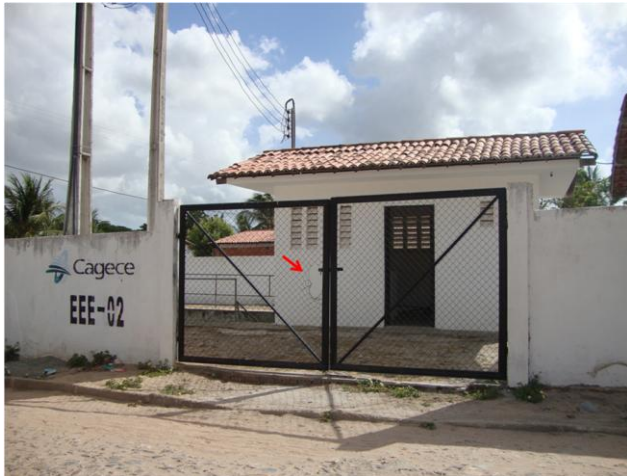
Foto 54 – EEE-02: vista externa com portão danificado.

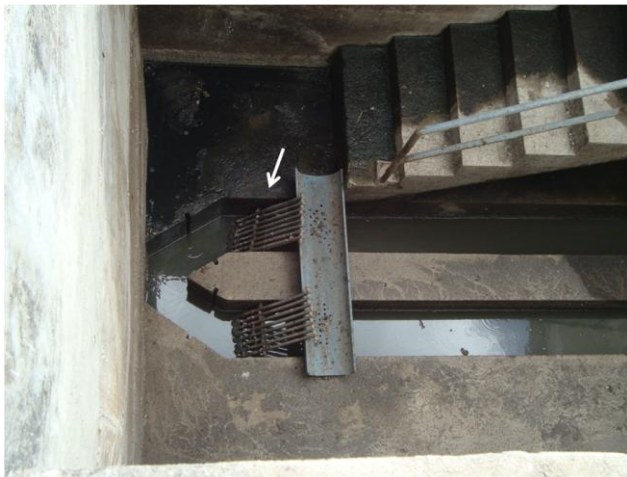
- g) A EEE-02 não possui bomba reserva (Anexo A, item 1.8 – I – 8);
- h) Ausência de gradeamento na entrada da EEE-02 (Anexo A, item 1.8 – I – 9);
- i) A ETE não está identificada (Anexo A, item 1.10 - I – 1);

Foto 56 – EEE-02: gradeamento improvisado.

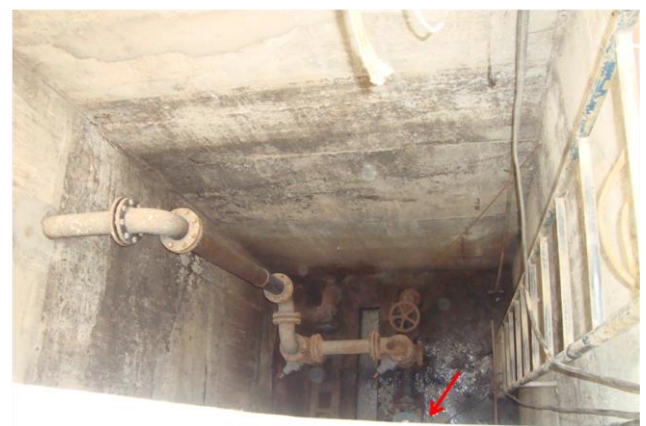
Foto 59 – EEE-02: Conjunto moto-bomba sem reserva.

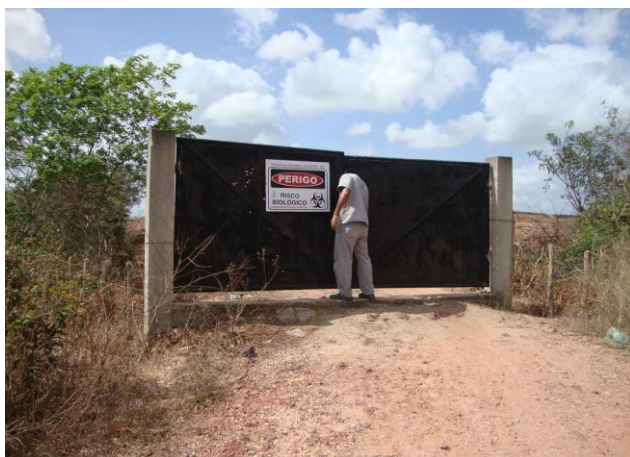
Foto 67 – ETE: portão de entrada sem identificação.

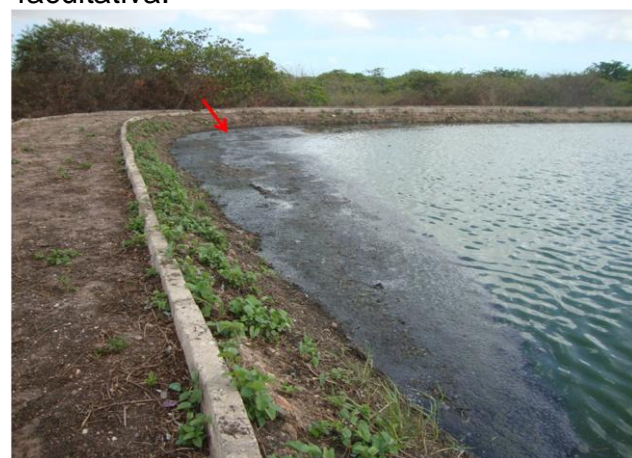
Foto 70 – ETE: lagoa facultativa com sobrenadante.

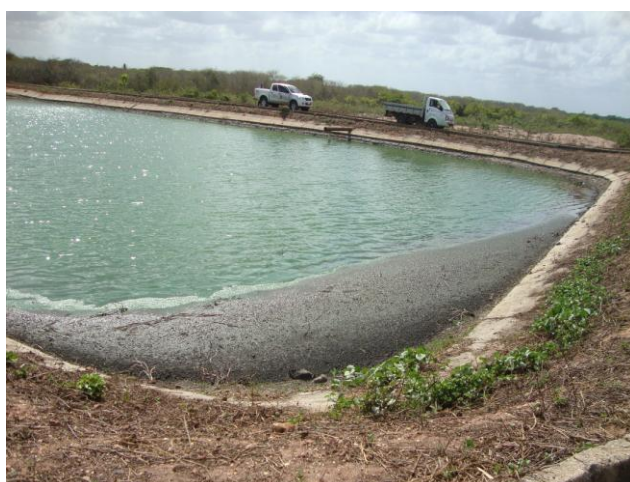
Foto 75 – ETE: lagoa de maturação II com sobrenadante.

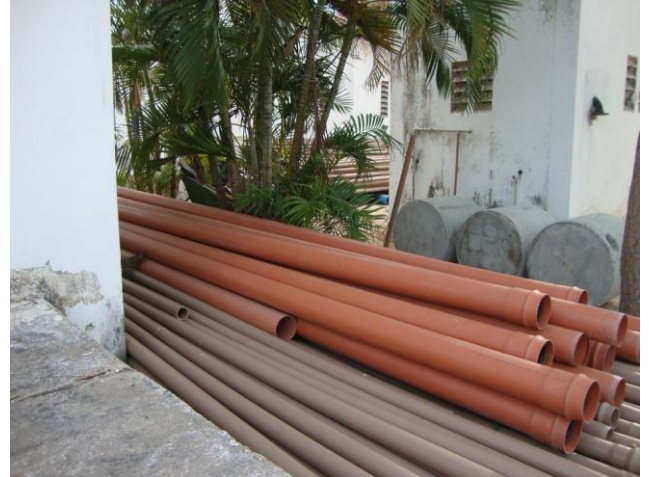
Foto 84 – Armazenamento de materiais de forma inadequada na área do tratamento.

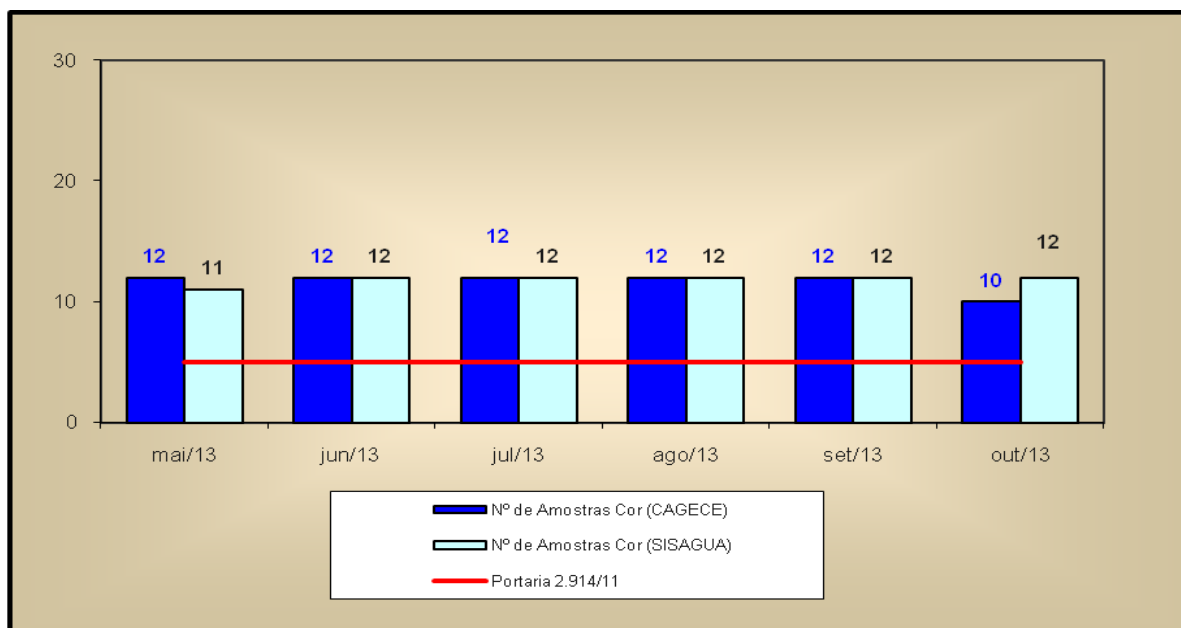
- b) Os resultados dos laudos físico-químicos produzidos pelo Laboratório Regional da UN-BAC e pelo SISÁGUA, provenientes de amostras coletadas na rede de distribuição de Jijoca, no período de maio/2013 a outubro/2013, apresentaram a seguinte não conformidade com padrões de potabilidade estabelecidos pela Portaria MS 2.914/2011 (Anexo A, item 2 - III - 1):
 - Cloro: os meses jun/13 e jul/13 segundo a UN-BAC, apresentaram, respectivamente, 17% e 50%, das amostras não conformes. De acordo com o SISÁGUA, os meses de jun/13 a jul/13, apresentaram, respectivamente, 4,8% e 39,5%, das amostras não conformes;
 - Alumínio: o mês de out/13 segundo a UN-BAC, apresentou 100%, da amostra não conforme.

Gráfico 2 – Avaliação do Monitoramento da Qualidade da água tratada realizada pela **CAGECE** e **SISÁGUA** na rede de distribuição do SAA de Jijoca, no período de maio/2013 a outubro/2013 conforme Portaria MS 2.914/11, referente ao número de amostras do parâmetro cor.

Determinação D5 - A CAGECE não deve fornecer água fora dos padrões de potabilidade estabelecidos pela legislação, visando corrigir as não conformidades verificadas na constatação C5.

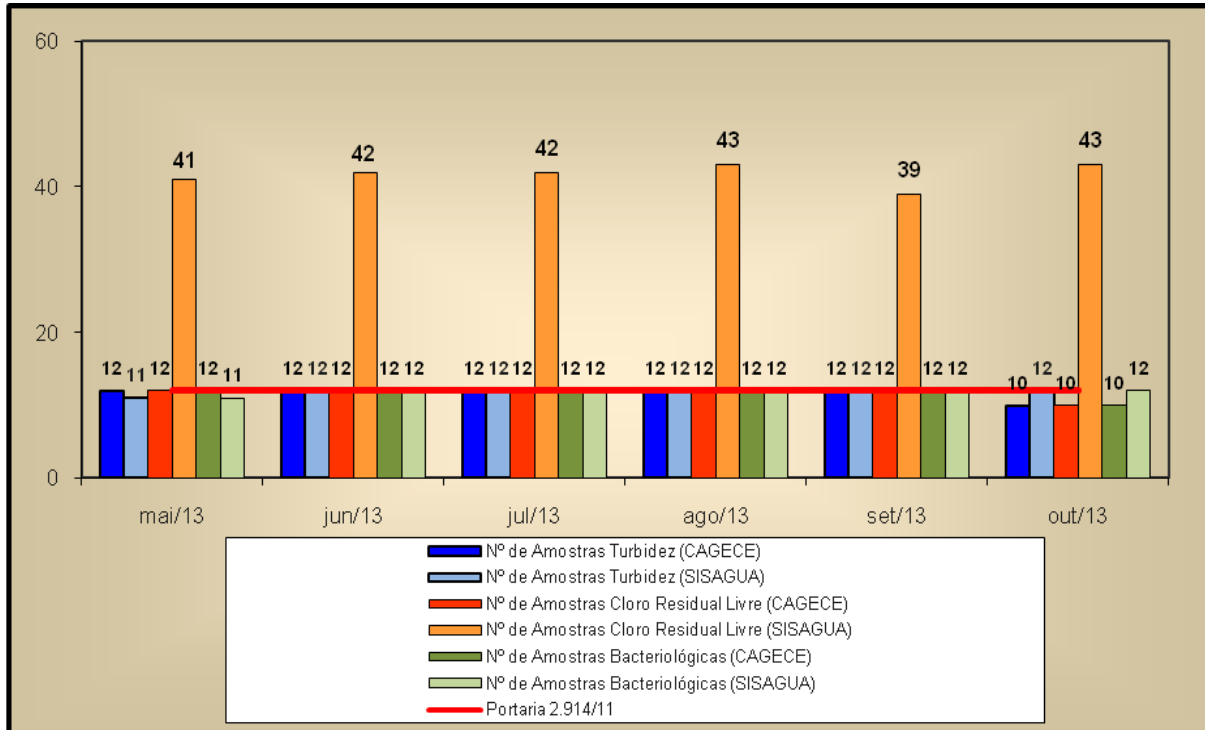
Gráfico 3 – Avaliação do Monitoramento da Qualidade da água tratada realizada pela CAGECE e SISÁGUA na rede de distribuição do SAA de Jijoca, no período de maio/2013 a outubro/2013 conforme Portaria MS 2.914/11, com relação ao número de amostras dos exames bacteriológicos, cloro residual livre e turbidez.
